Informe del Servei de recollida de les diferents fraccions de residus del municipi de Vespella de Gaià d'acord amb el Plec de prescripcions tècniques del Consell Comarcal del Tarragonès

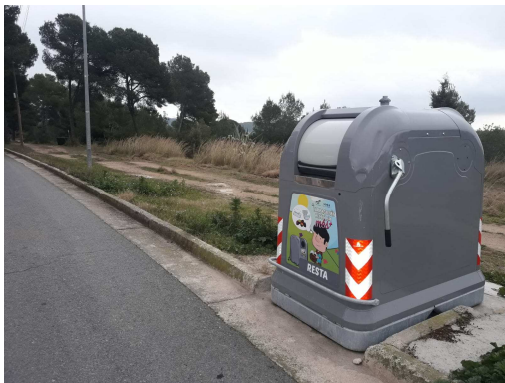
1. C/ del Pintor Fortuny. Urb. Sant Miquel de Vespella

En el contenidor situat al carrer del Pintor Fortuny, urbanització Sant Miquel, hi ha residus de cartrons, envasos i vidre (fotografia núm. 1) i en el de la illa situada al carrer Circumval·lació hi ha cartrons (fotografies núm. 3).

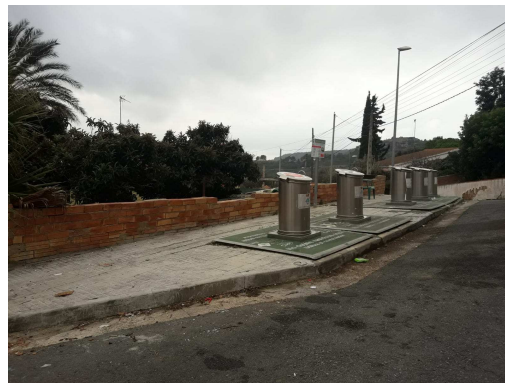
2. Av. d'Antonio Machado. Urb. Sant Miquel de Vespella

A les illes situades als carrers d'Antonio Machado i Circumval·lació, de la urbanització Sant Miquel de Vespella, s'observen una cadira d'exterior i un matalàs. Cal destacar que la zona del carrer Circumval·lació està molt neta de voluminosos respecte a informes anteriors, tal i com es pot observar a les fotografies núm. 3 i 10 de l'aparta 10 d'aquest informe.

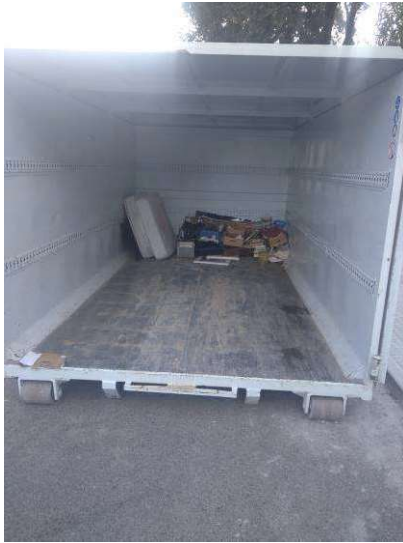
1. El Castellot

La deixalleria mòbil està neta i presenta un bon aspecte.
