Informe del Servei de recollida de les diferents fraccions de residus del municipi de Vespella de Gaià d'acord amb el Plec de prescripcions tècniques del Consell Comarcal del Tarragonès

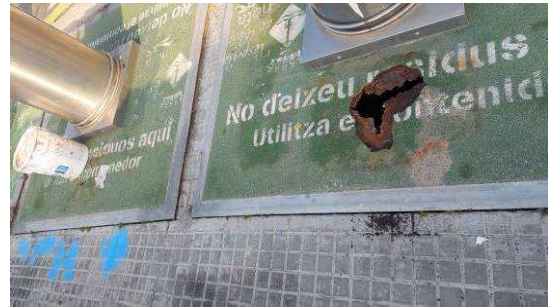
3. Av. d'Antonio Machado. Urb. Sant Miquel de Vespella

D'acord amb les visites realitzades, s'observa un envàs de pintura a l'avinguda d'Antonio Machado, urbanització Sant Miquel de Vespella, i residus a fora del contenidor situat al camí de Valls, La Coma, tal i com es pot observar a les fotografies número 3 i 6 de l'apartat 9 d'aquest informe.

El contenidor situat a l'avinguda d'Antonio Machado, urbanització Sant Miquel de Vespella (fotografies núm. 3), està foradat, amb perill per als usuaris, pel que caldria la seva reparació.

- El contenidor d'envasos situat a l'avinguda d'Antonio Machado, urbanització Sant Miquel de Vespella, està foradat i amb perill per als usuaris, pel que caldria la seva reparació.

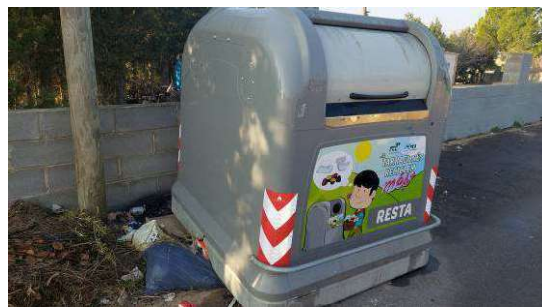
6. Camí de Valls. La Coma

Els contenidors estan nets i en bon estat de conservació, excepte el situat al camí de Valls, La Coma (fotografies número 6), que està cremat, però es pot fer servir sense cap problema. No hi ha presència de males olors a cap contenidor.

- El contenidor situat al camí de Valls, La Coma, està cremat, però es pot fer servir sense cap problema.
- El contenidor de poda situat a la plaça del Pujol està rovellat i foradat, pel que caldria canviar-lo.
