Ajuntament de Badalona

INSPECCIÓ ESTRUCTURAL I FUNCIONAL DE LA PART SUBMERGIDA DEL PONT DEL PETROLI (T.M DE BADALONA)

INFORME 1700318

Febrer de 2017

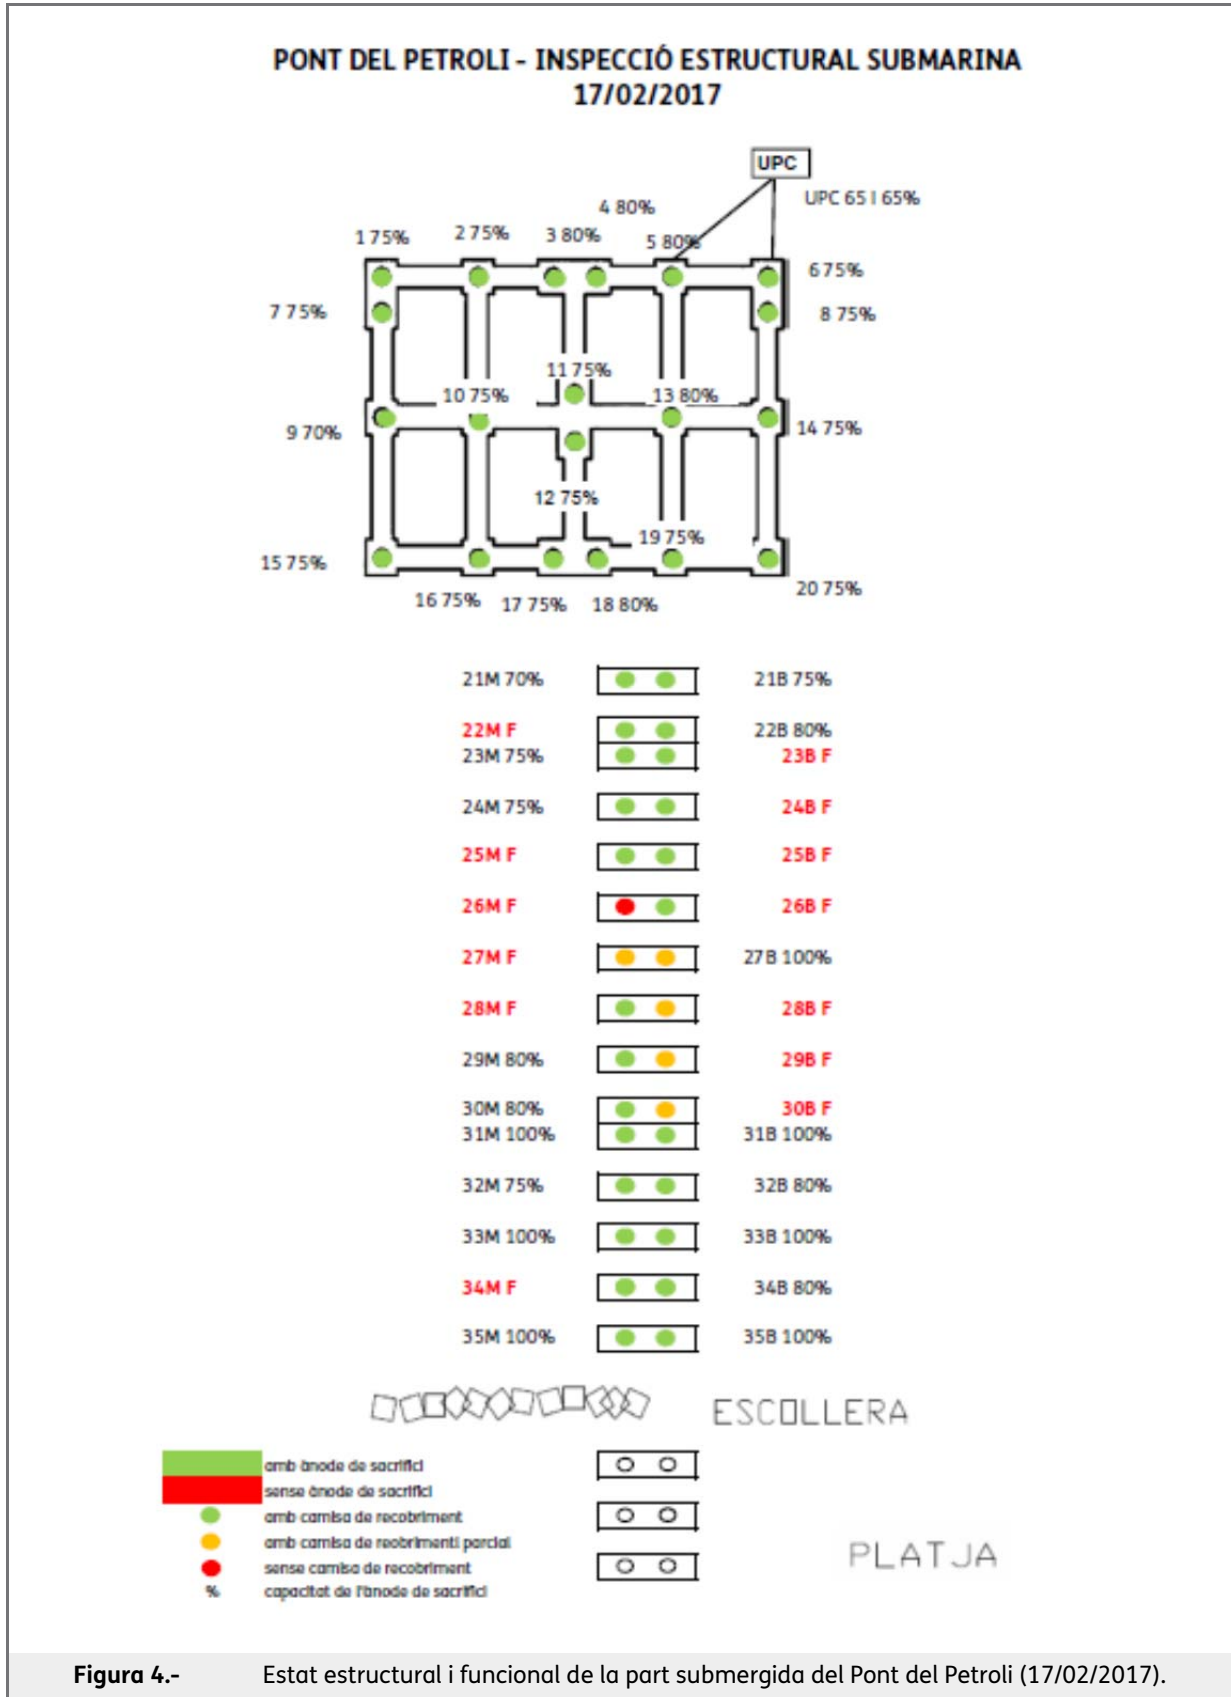
Figura 4.- Estat estructural i funcional de la part submergida del Pont del Petroli (17/02/2017).

D'aquesta manera, a les inspeccions realitzades amb bussejadors sobre els elements estructurals i funcionals de la part submergida del Pont del Petroli s'han observat els següents danys:

- Als pilots metàl·lics 22M, 23B, 24B, 25M, 25B, 26M, 26B, 27M, 28M, 28B, 29B, 30B i 34M els hi falten els ànodes de sacrifici: 13 ànodes que manquen
- En el pilot metàl·lic 26M falta la camisa de revestiment entre la interfície aigua-aire: 1 camisa sencera que manca
- En els pilots metàl·lics 27M, 27B, 28B, 29B i 30B falta una part de la camisa de revestiment entre la interfície aigua-aire: 5 camises parcials que manquen

Com a altres observacions realitzades durant la inspecció, cal indicar que els ànodes de sacrifici dels pilots metàl·lics que els conserven es troben entre un 70 i un 100 % de la seva capacitat, mentre que els instal·lats en l'instrumental de la UPC es troben al 65% de la seva capacitat.

De l'instrumental oceanogràfic de la UPC, cal destacar que els suport on es localitza el correntímetre instal·lat té una colonització important d'organismes incrustants que fa que no es pugui desmuntar l'equip sense una actuació prèvia de neteja del suport.

A la Figura 4 es mostra un resum de l'estat estructural i funcional dels elements que configuren la part submergida del Pont del Petroli. Així mateix, a l'Annex d'Imatges es mostren les observacions que han servit per desenvolupar els resultats dels treballs d'inspecció estructural.

- **Es recomana la reposició dels ànodes de sacrifici que falten en alguns dels pilots metàl·lics que suporten el pont per protegir els pilots metàl·lics de la corrosió**
- **Es recomana la reposició de camises de recobriment en els pilots que falten o que es troben en mal estat per protegir-los de la corrosió**
- **Es recomana la neteja integral (retirada de la colonització d'organismes marins incrustants) dels elements de suport de l'instrumental oceanogràfic instal·lat a la part final del Pont del Petroli per assegurar-ne un correcte funcionament**

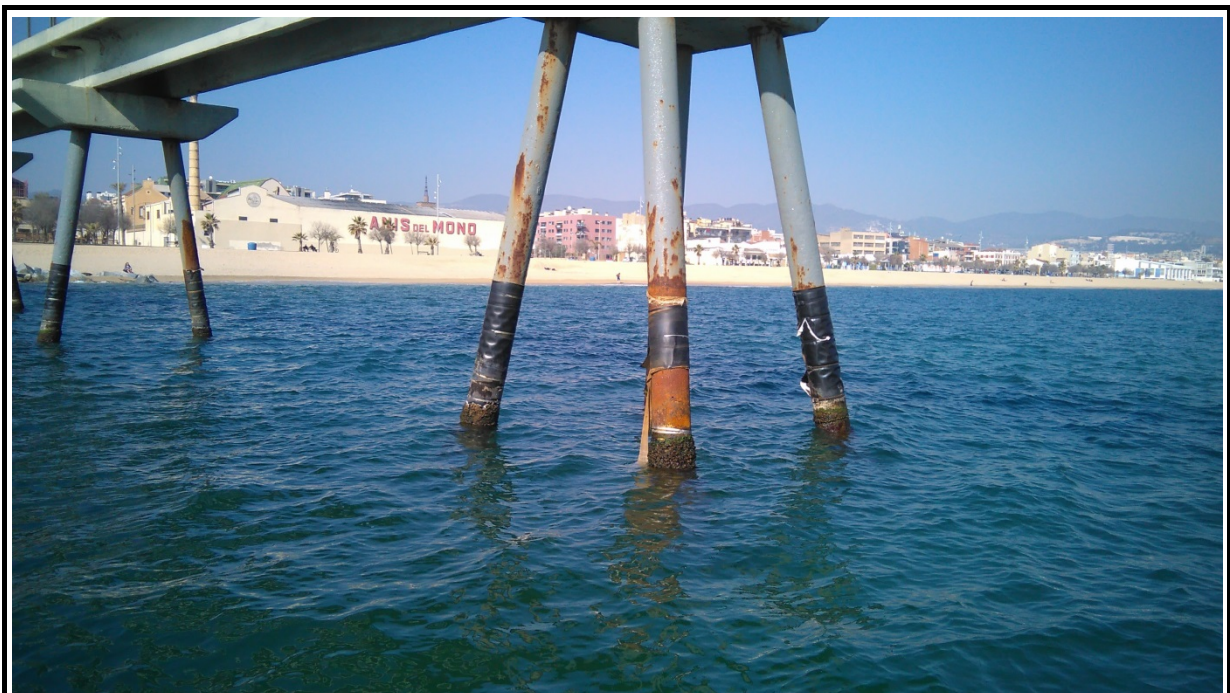
Imatge 2.- Pilot metàl·lic núm. 30B amb el revestiment parcial de la camisa.

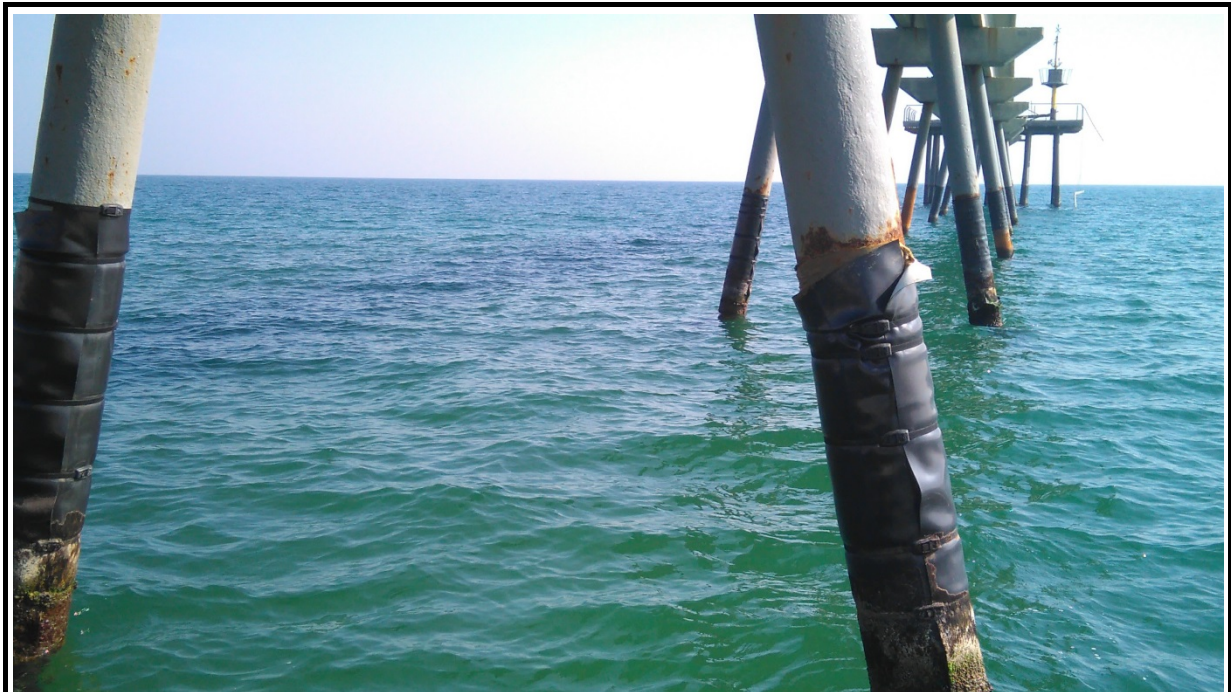
Imatge 3.- Pilot metàl·lic núm. 29B amb el revestiment parcial de la camisa.

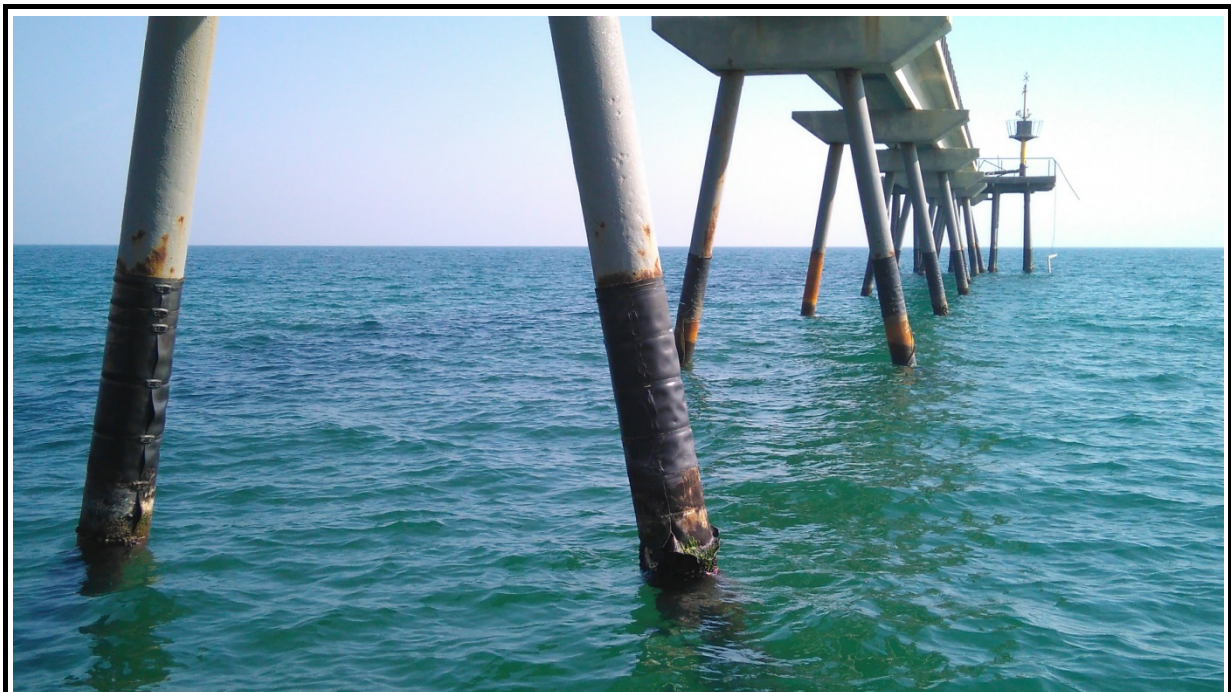
Imatge 4.- Pilot metàl·lic núm. 28B amb el revestiment parcial de la camisa.

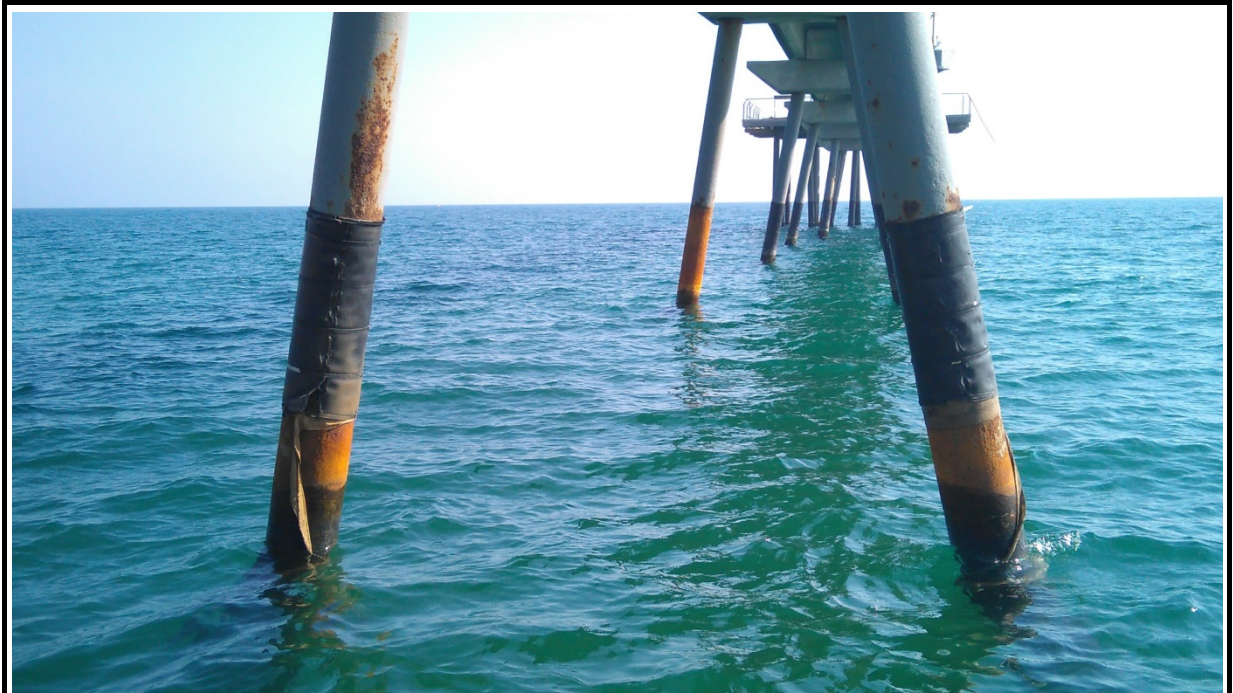
Imatge 5.- Pilots metàl·lics núm. 27B i núm. 27M amb el revestiment parcial de la camisa.

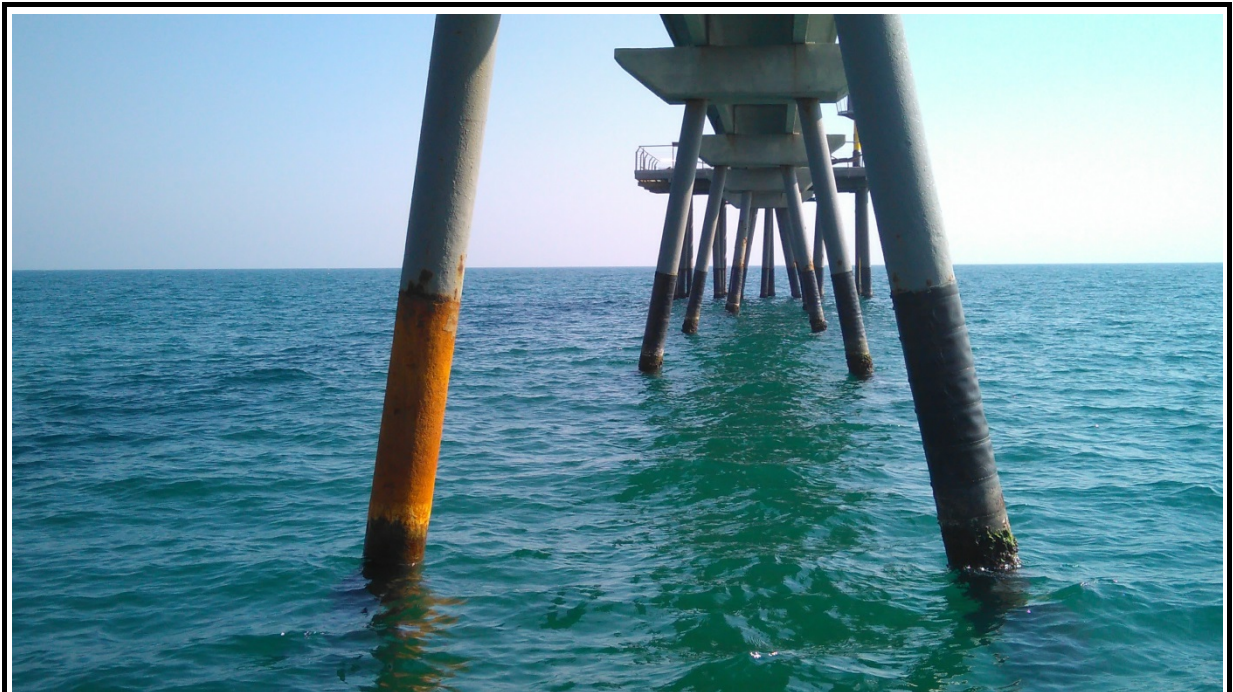
Imatge 6.- Pilot metàl·lic núm. 26M sense la camisa de revestiment.

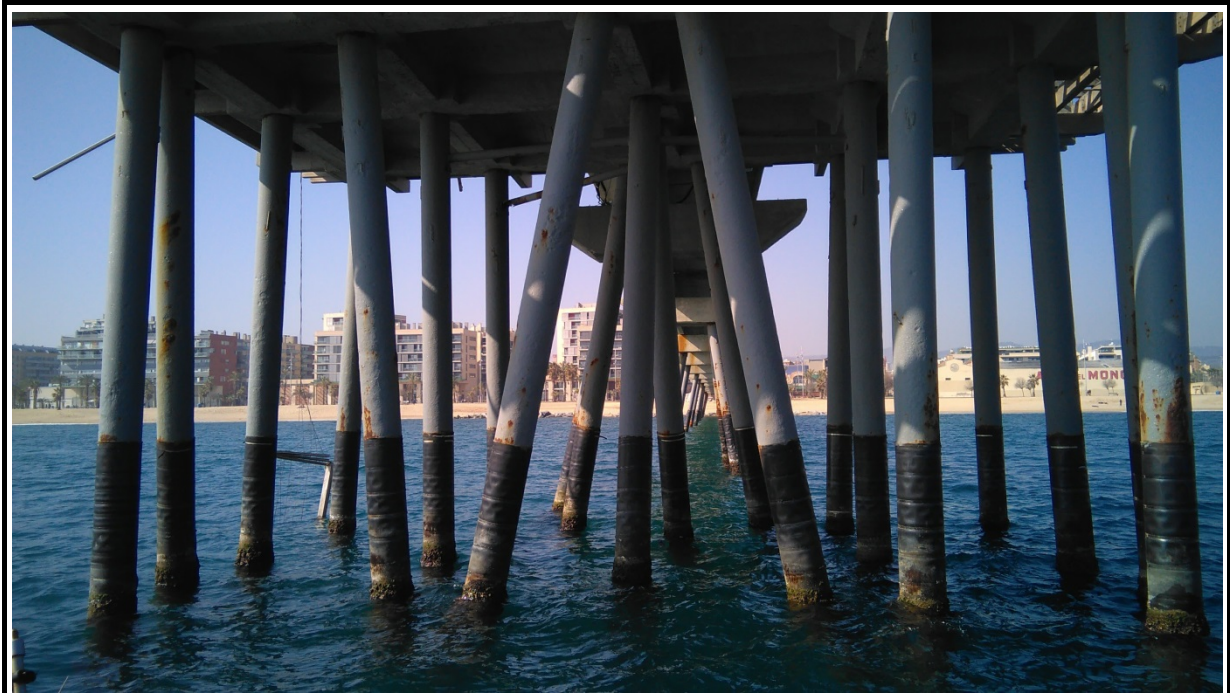
Imatge 7.- Pilots metàl·lics de la plataforma amb les camises de revestiment en bon estat.

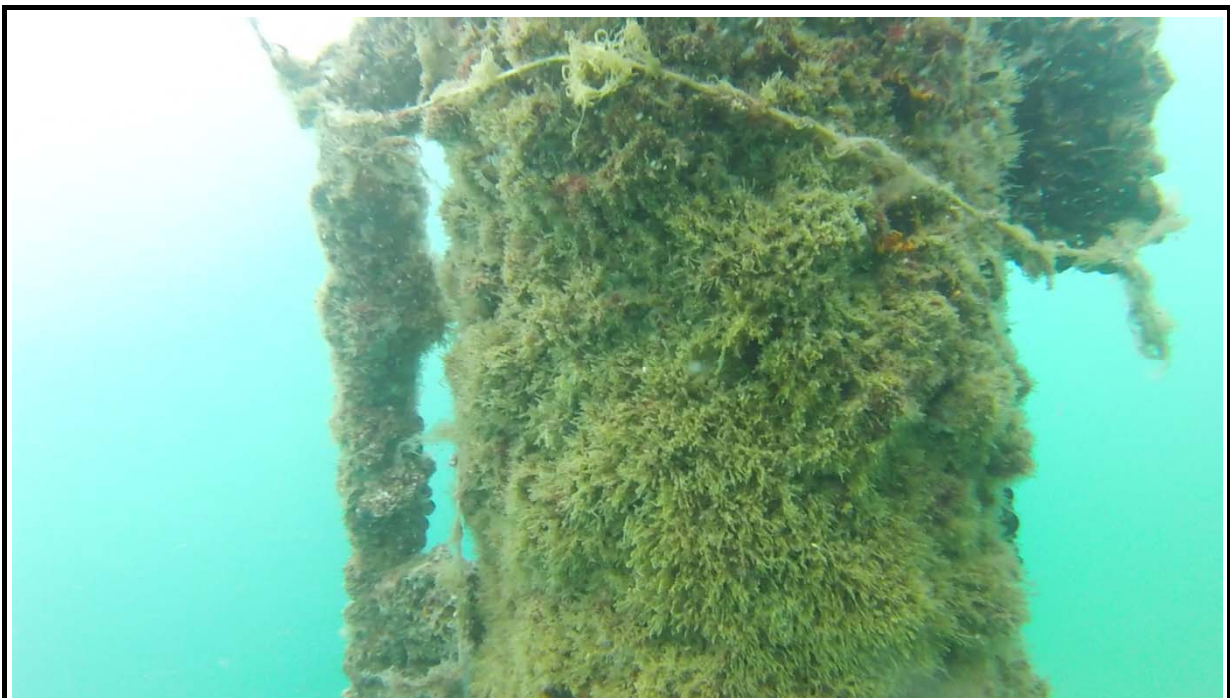
Imatge 26.- Pilot metàl·lic núm. 22M sense ànode de sacrifici.

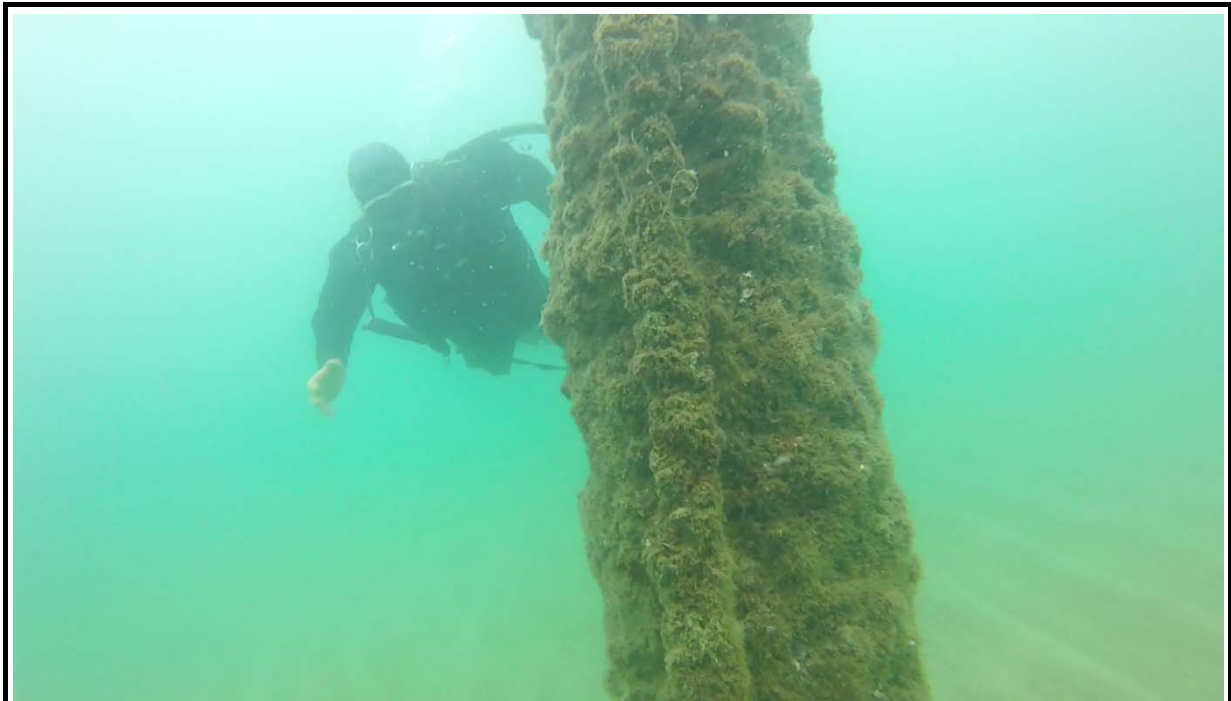
Imatge 27.- Pilot metàl·lic núm. 23B sense ànode de sacrifici.

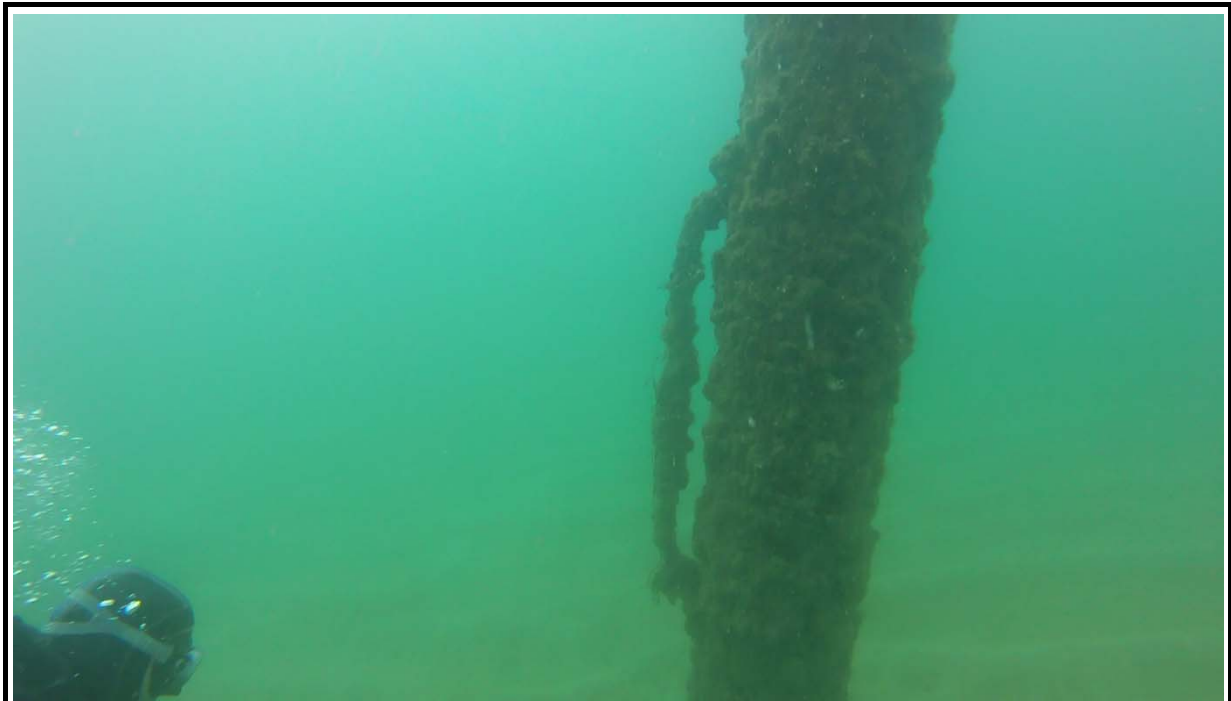
Imatge 29.- Pilot metàl·lic núm. 24B sense ànode de sacrifici.

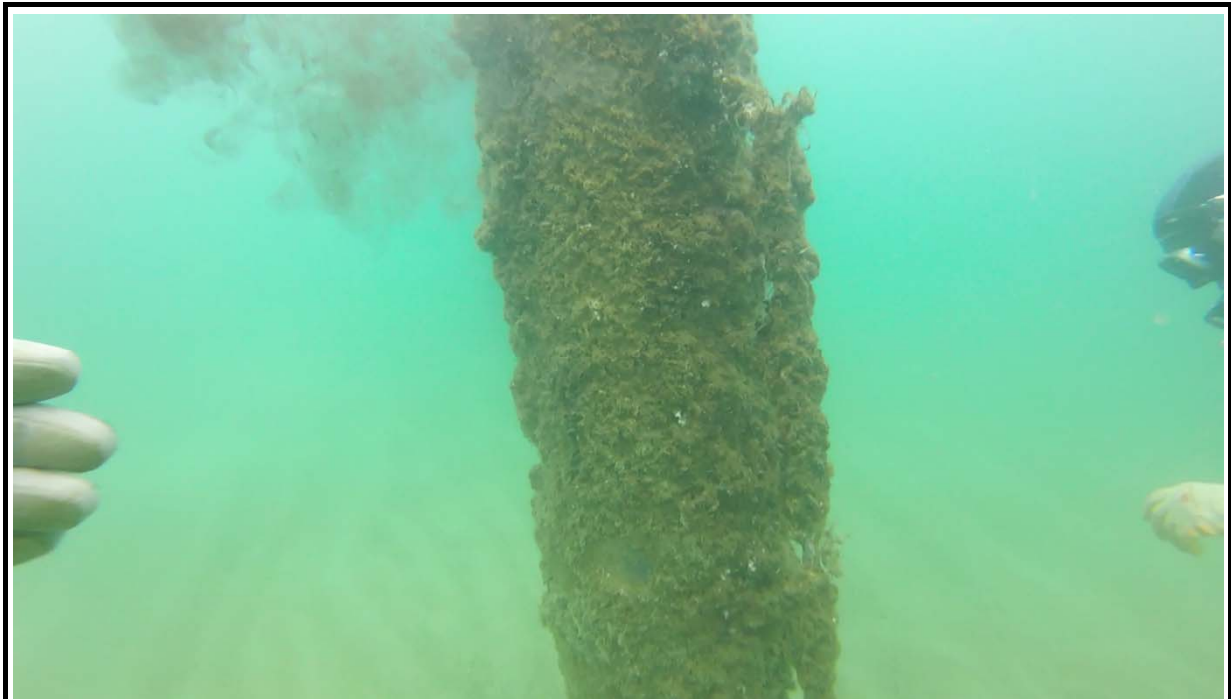
Imatge 31.- Pilot metàl·lic núm. 25B sense ànode de sacrifici.

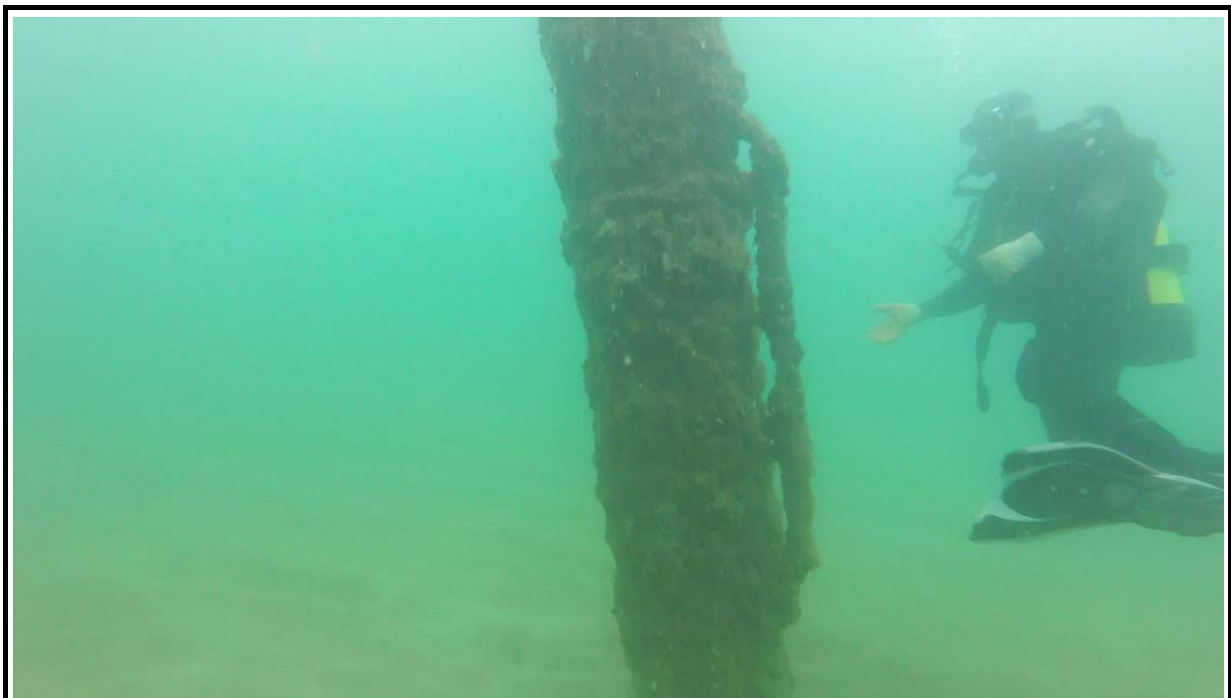
Imatge 32.- Pilot metàl·lic núm. 25M sense ànode de sacrifici.

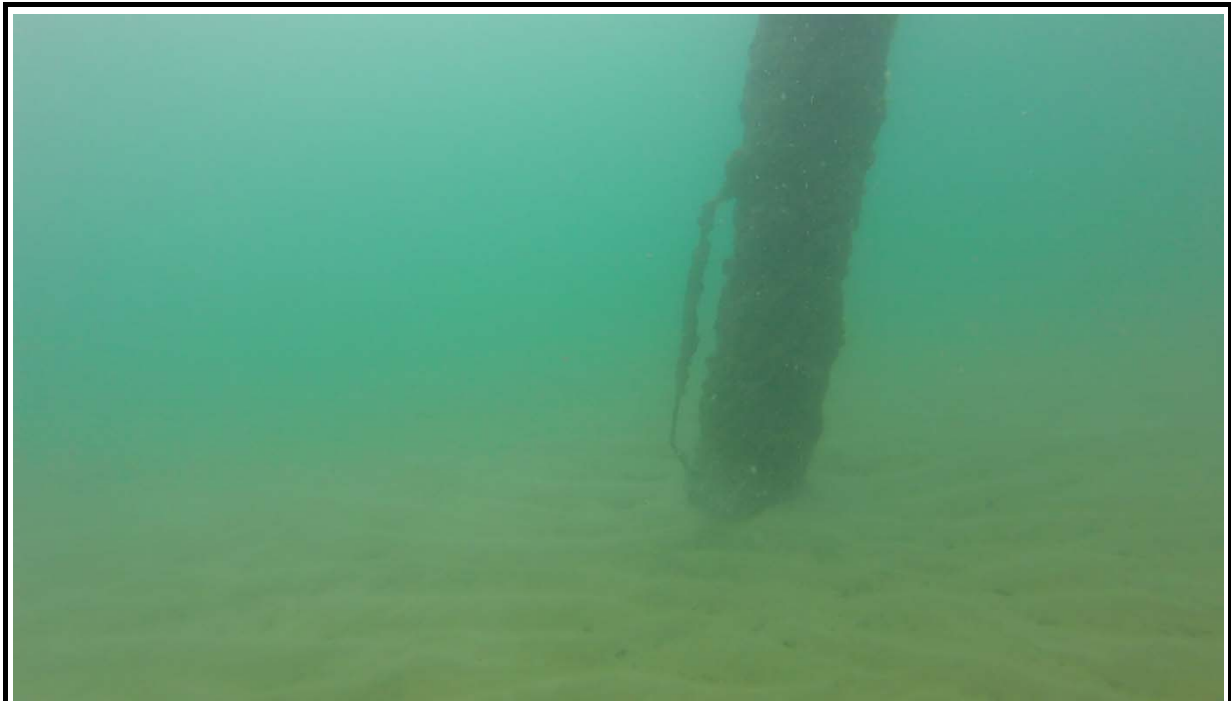
Imatge 33.- Pilot metàl·lic núm. 26B sense ànode de sacrifici.

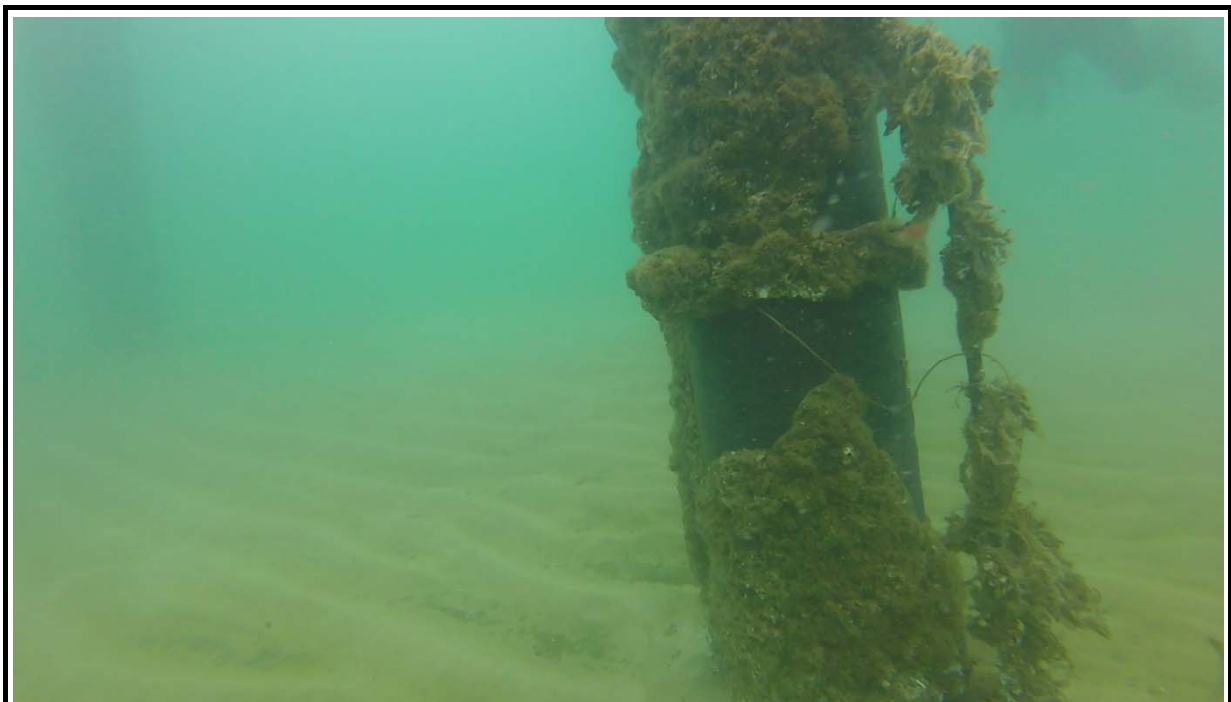
Imatge 34.- Pilot metàl·lic núm. 26M sense ànode de sacrifici.

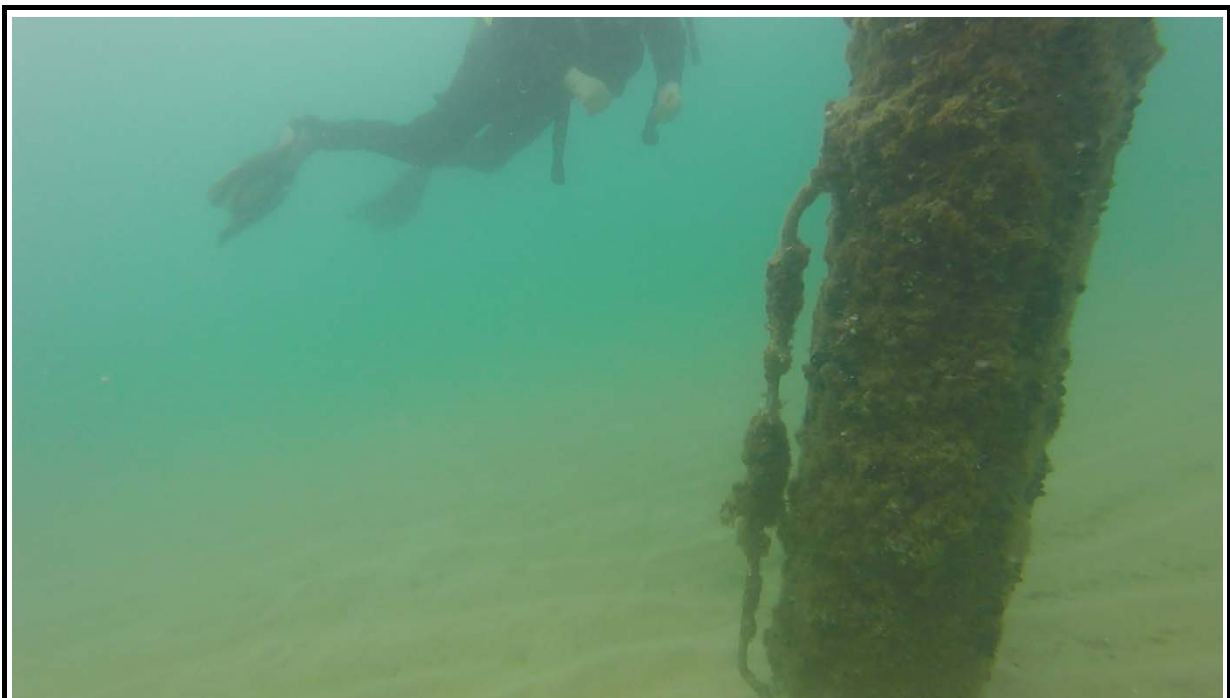
Imatge 36.- Pilot metàl·lic núm. 27M sense ànode de sacrifici.

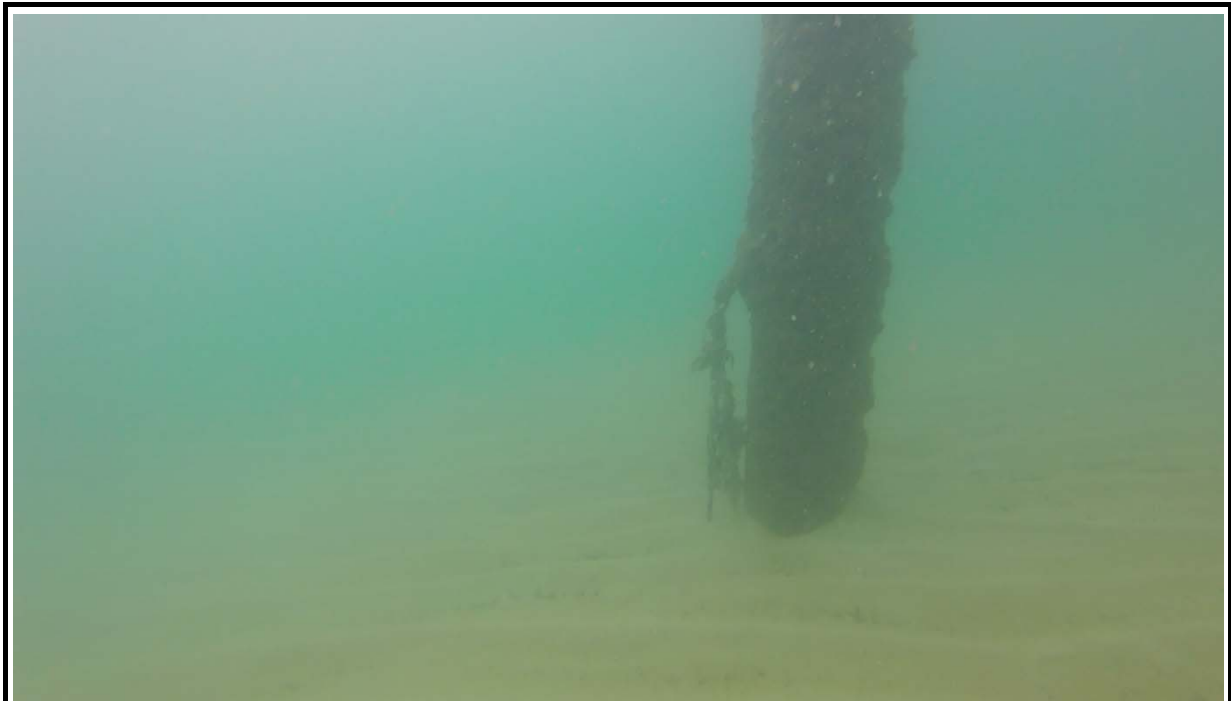
Imatge 37.- Pilot metàl·lic núm. 28B sense ànode de sacrifici.

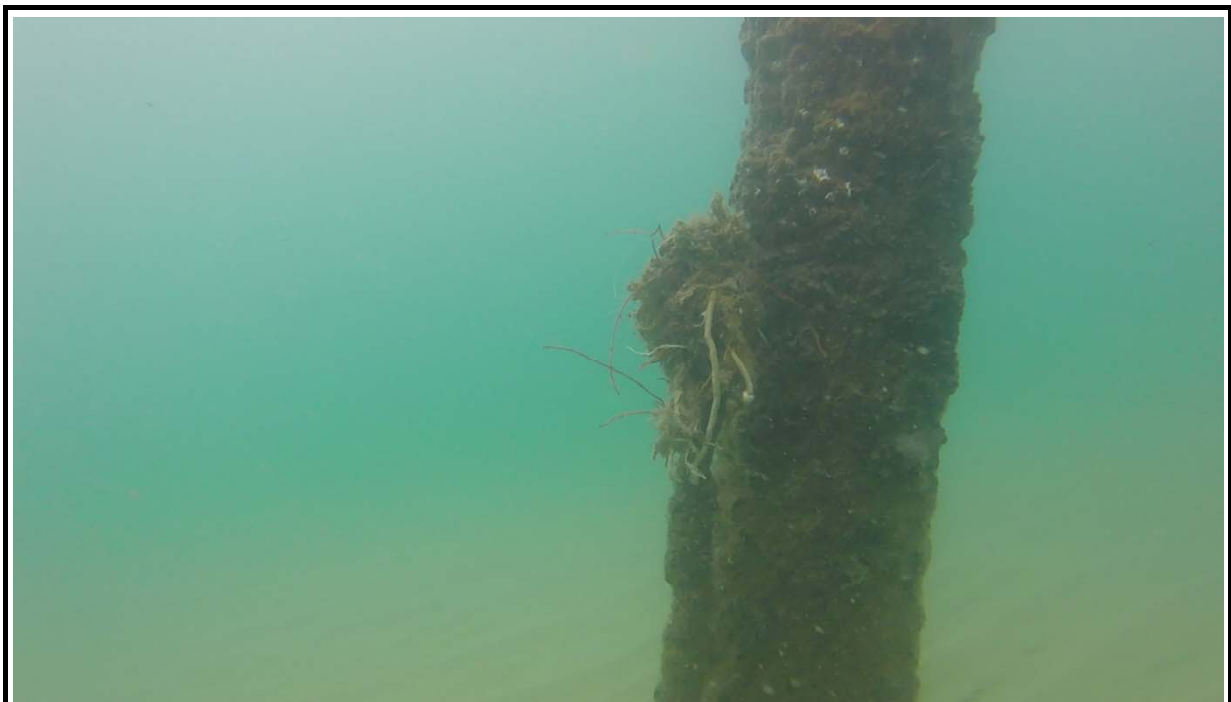
Imatge 38.- Pilot metàl·lic núm. 28M sense ànode de sacrifici.

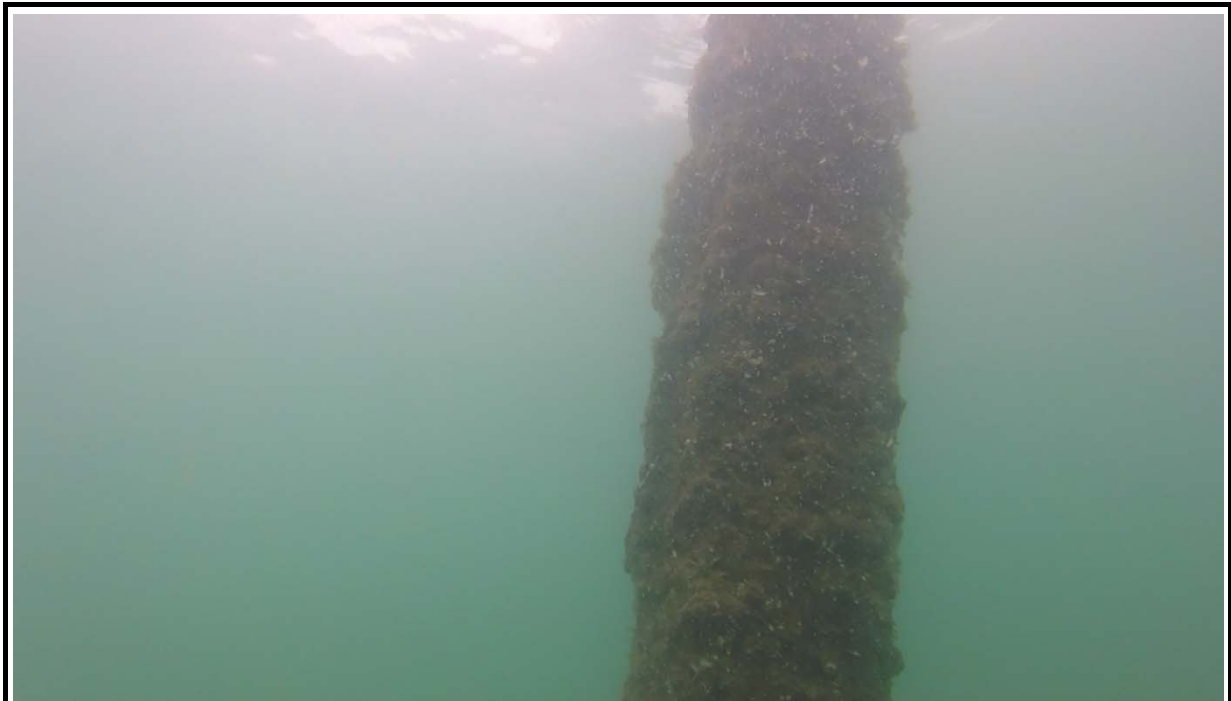
Imatge 39.- Pilot metàl·lic núm. 29B sense ànode de sacrifici.

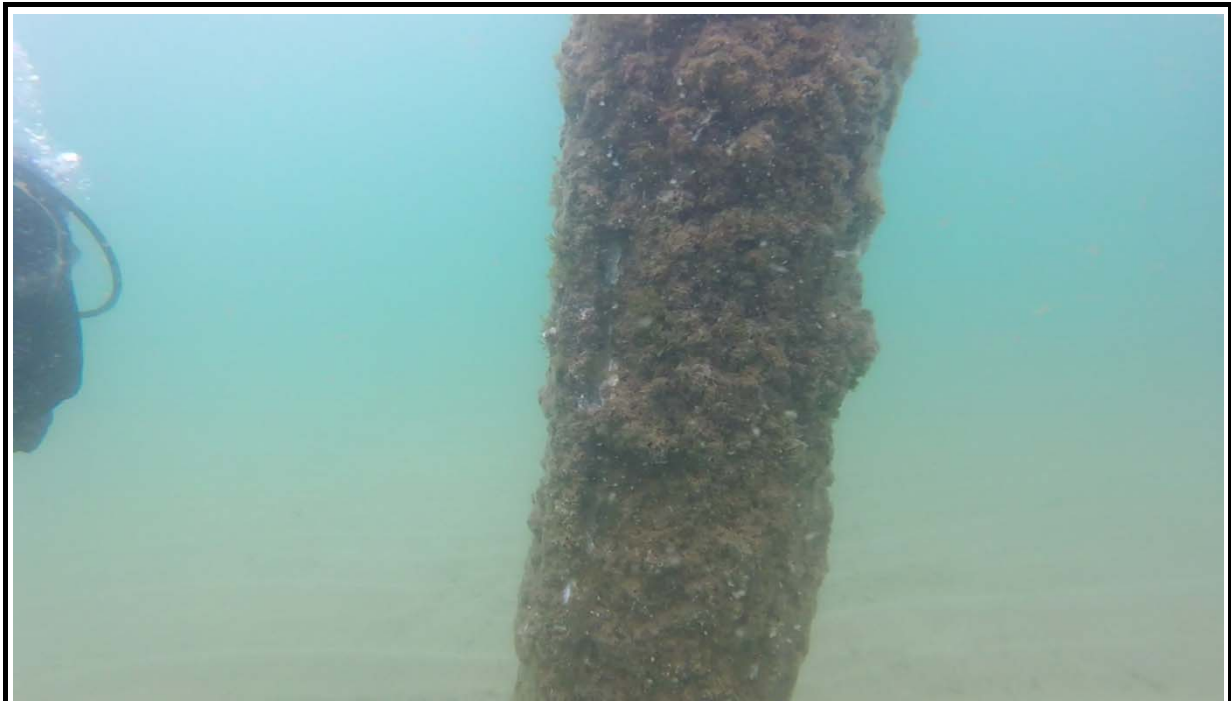
Imatge 41.- Pilot metàl·lic núm. 30B sense ànode de sacrifici.

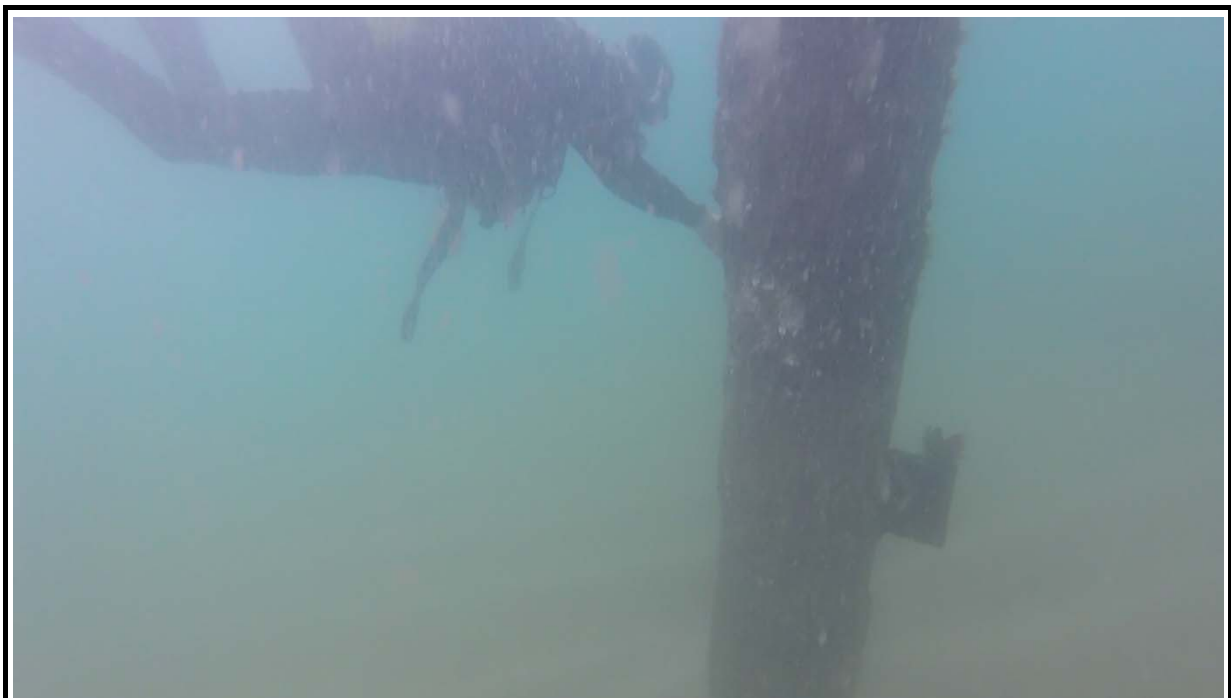
Imatge 50.- Pilot metàl·lic núm. 34M sense ànode de sacrifici.

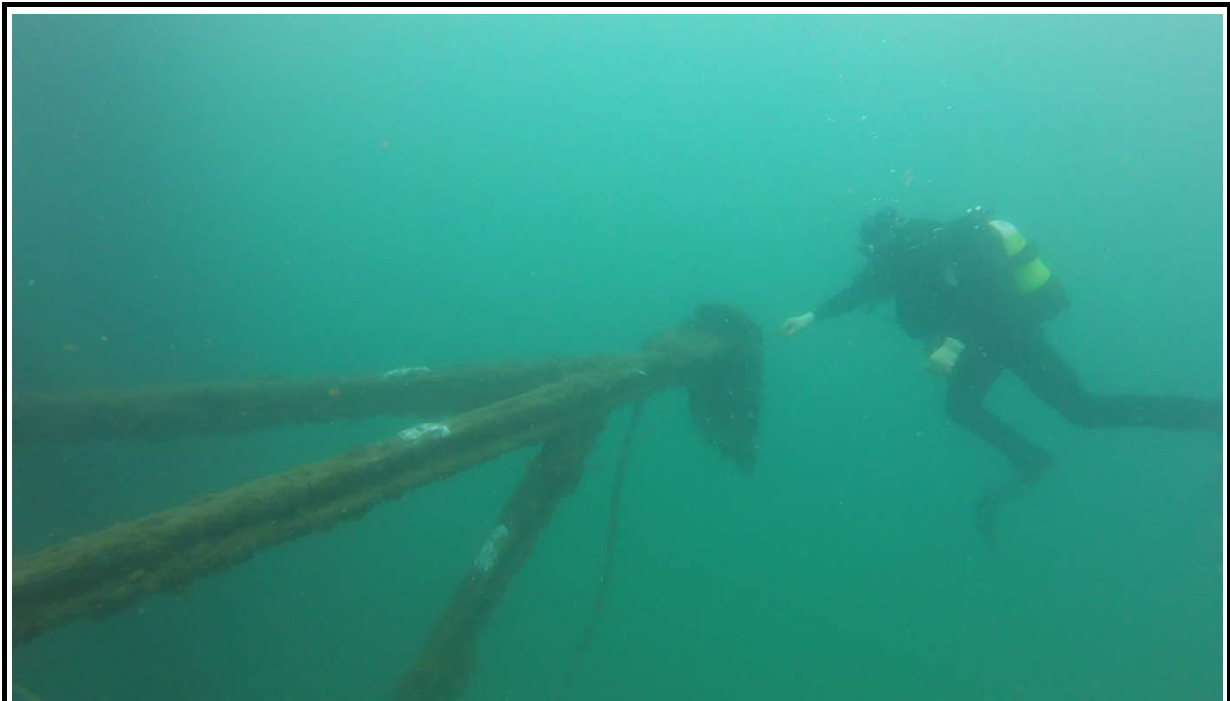
Imatge 53.- Ànodes de sacrifici dels suports de l'instrumental oceanogràfic de l'UPC.

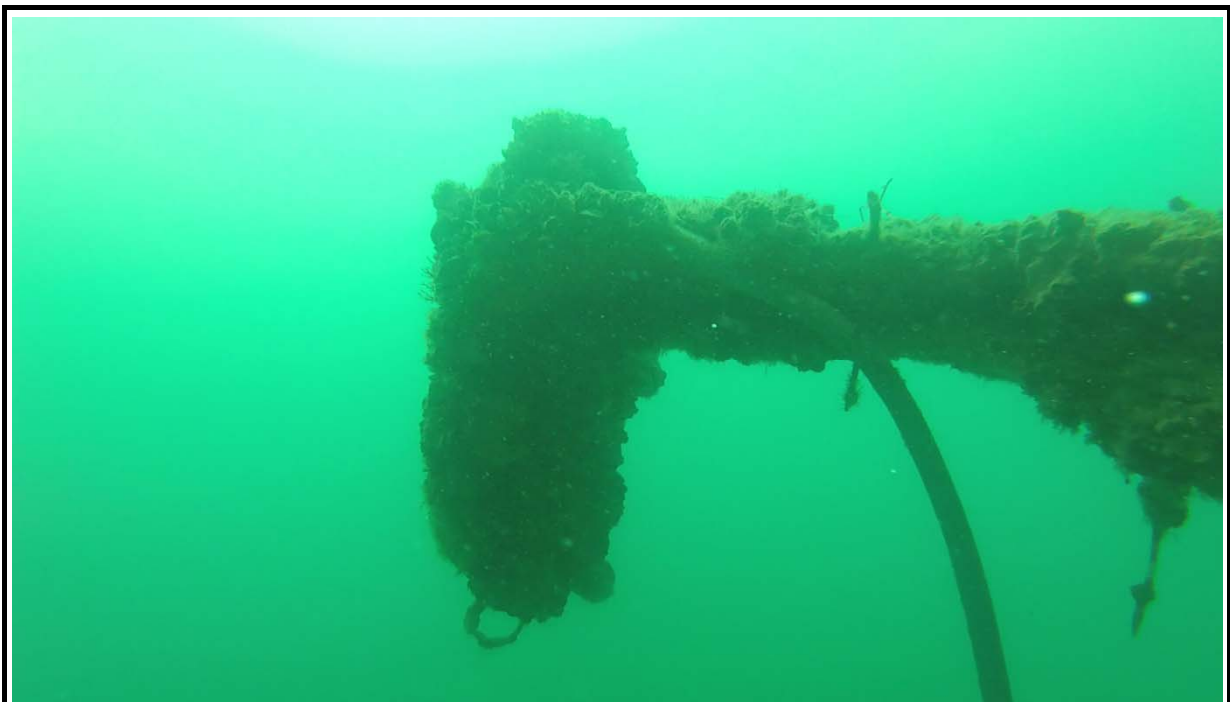
Imatge 54.- Estat actual de la colonització del suport de l'instrumental de la UPC.
