## PONT DEL PETROLI. TEMPORAL DELS DIES 21/22 DE GENER DE 2017

### INFORME PRELIMINAR

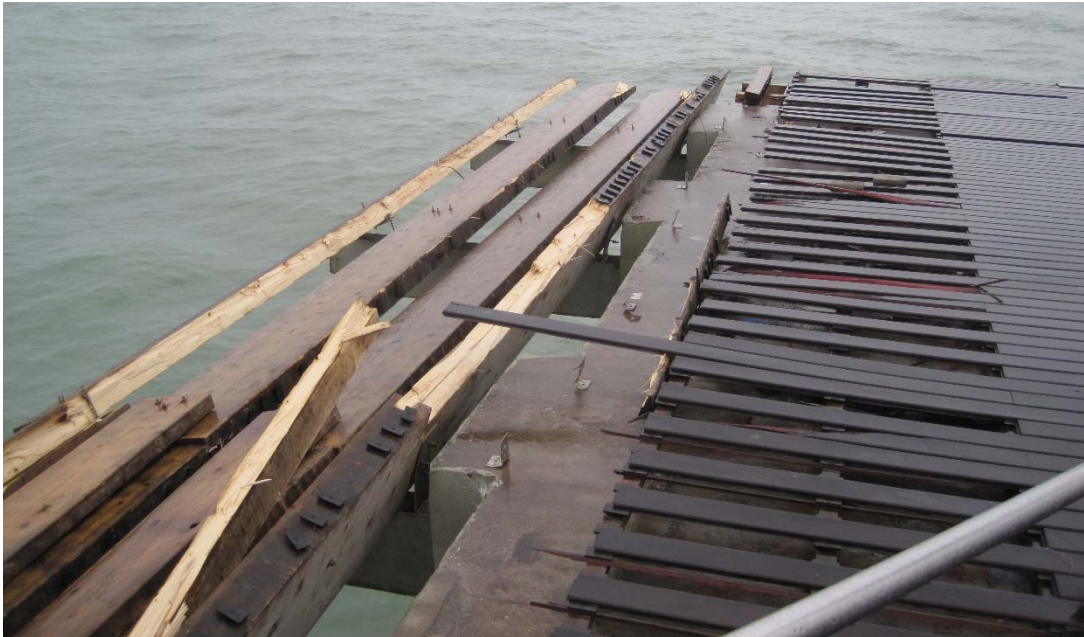
- Destrucció de les bigues de fusta que suporten el paviment l'ampliació de la plataforma del frontal de mar. El grau d'afectació de les 4 bigues es molt gran; una, la més propera al mar està destrossada totalment, les altres no tant però en principi irrecuperables. Els voladissos d'acer inoxidable no semblen afectats.

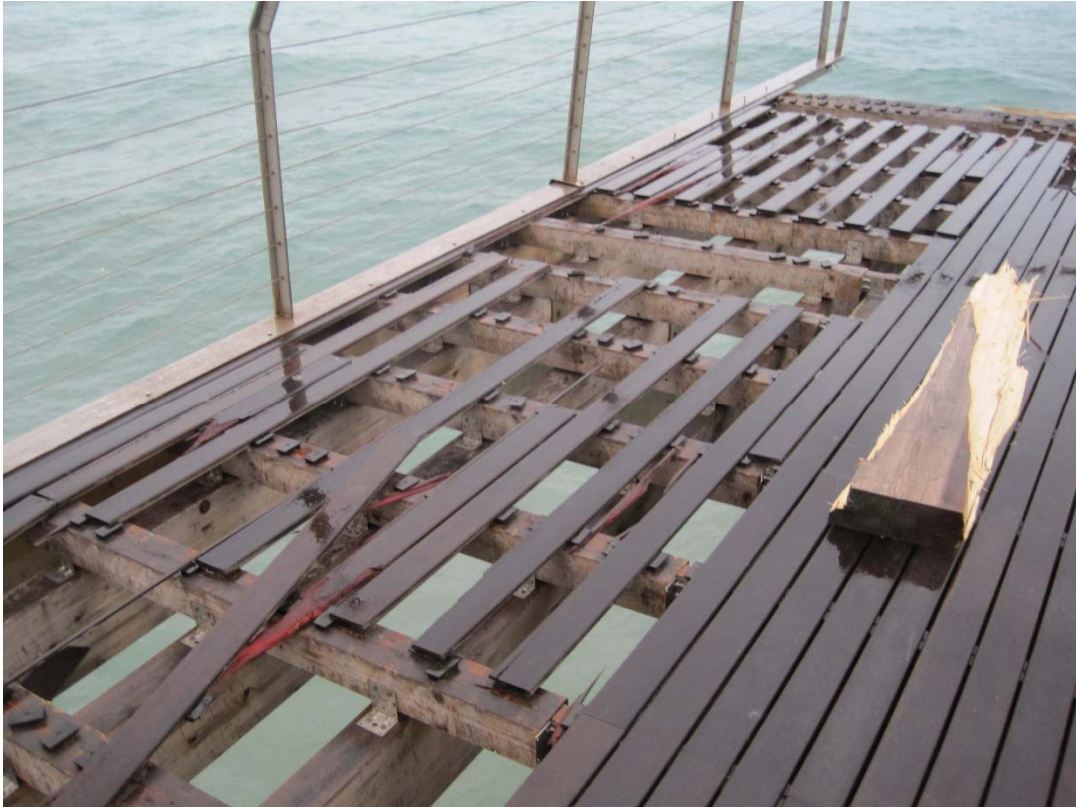
- Afecció parcial a les biguetes de fusta del lateral de llevant. Sembla petita.

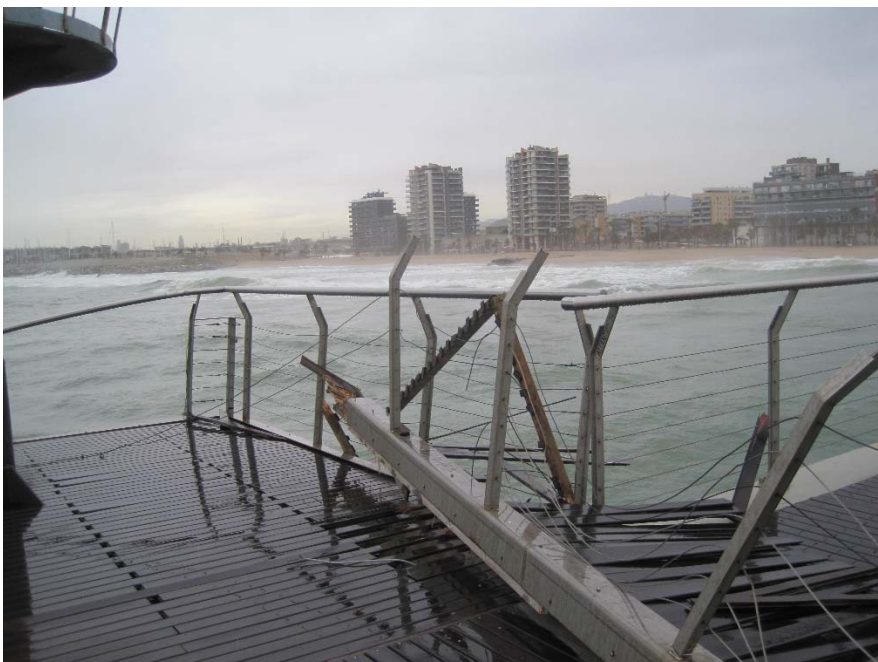
- Destrucció del paviment de fusta de l'ampliació de la plataforma del frontal de mar i del lateral de llevant. El grau d'afectació és total en un cas i molt generalitzada en l'altre, està afectat també parcialment en tota la zona perimetral que envolta l'ampliació en els dos costats esmentats, ja sobre la plataforma de formigó.
- Petites altres afeccions al paviment, fonamentalment al cantó de ponent del frontal de terra. Moviment longitudinal dels llistons.

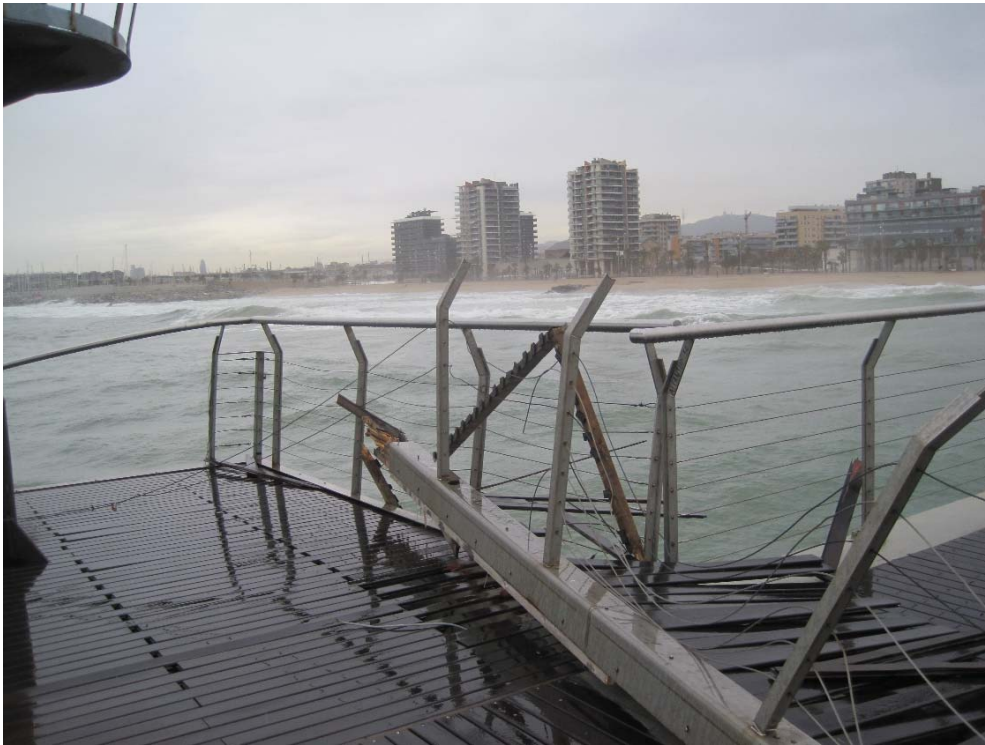
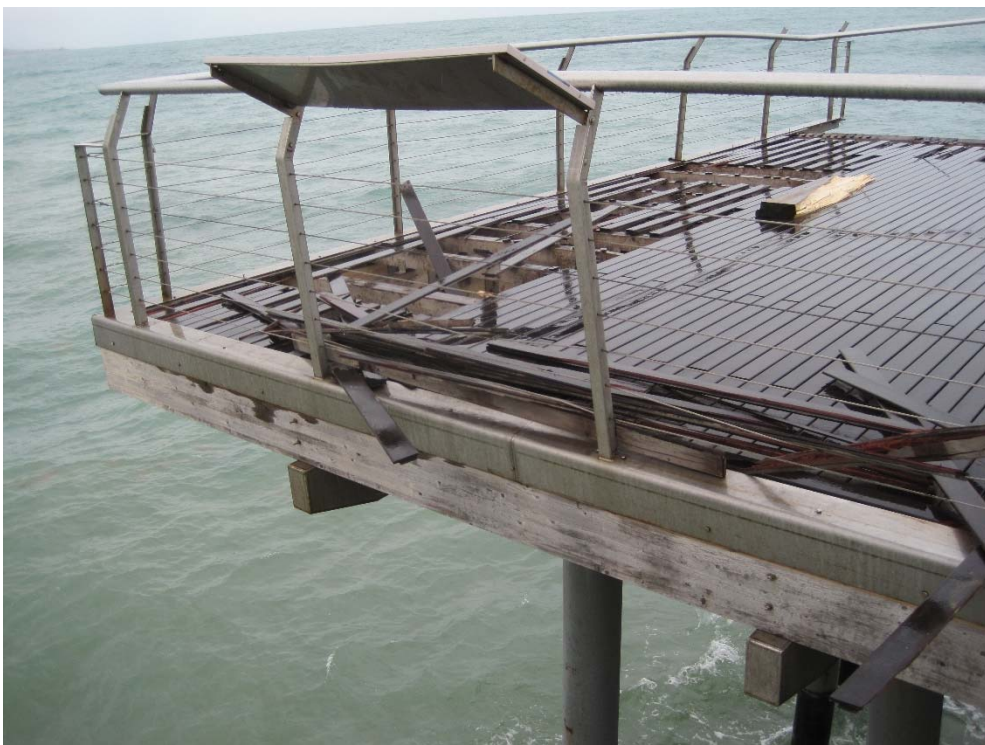
- Destrucció total de la barana d'acer inoxidable en dos costats, frontal de mar i lateral de ponent. Al frontal de mar la imposta està també perduda, al lateral de ponent igual es pot recuperar.
- Afecció general de la barana d'acer inoxidable al lateral de llevant, difícilment recuperable. Imposta probablement recuperable.
- Afecció parcial de la barana d'acer inoxidable del cantó de ponent del frontal de terra; està afectada també però menys intensitat en aquest frontal al cantó de llevant. La imposta sembla en bon estat en ambdós casos.

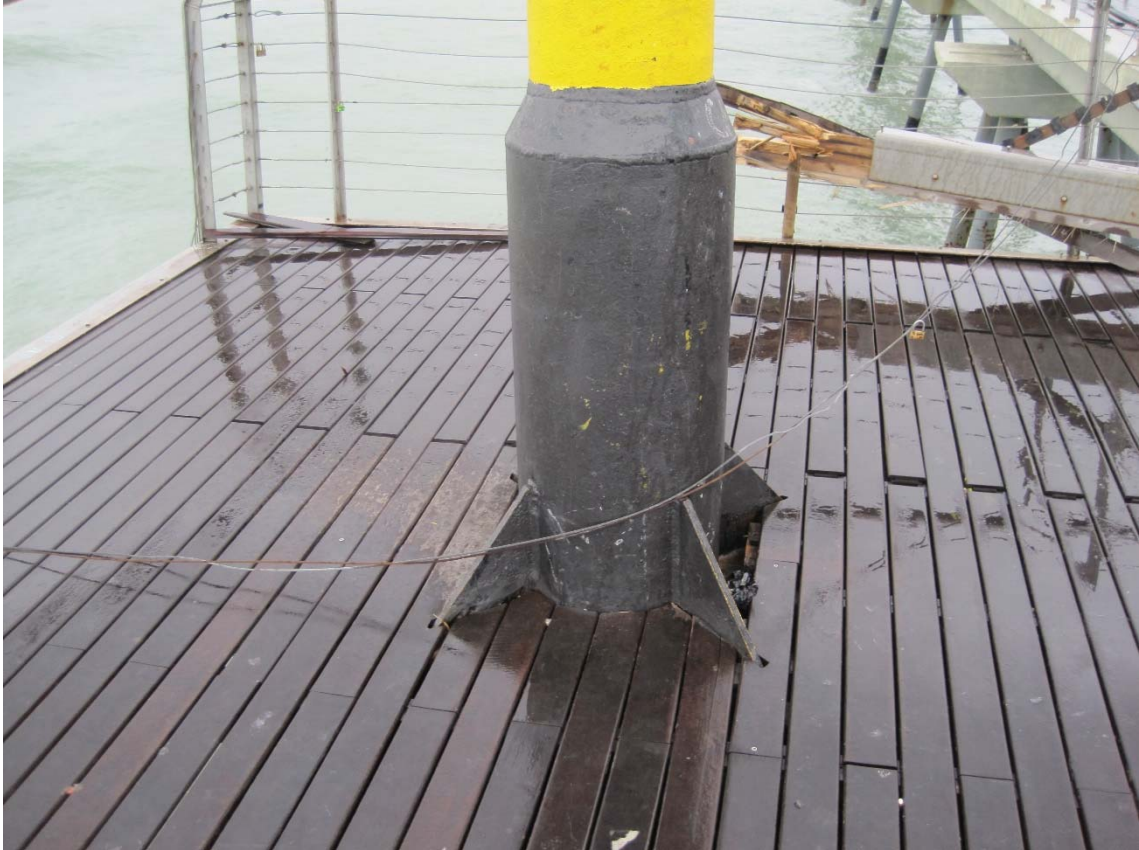
- No semblen a afectats els següents elements:
  - Pilons.
  - Plataforma de formigó armat.
  - Voladissos d'acer inoxidable.
  - Bigues de fusta principals, excepte les esmentades.
  - Biguetes de fusta, excepte les esmentades.
  - Torre de senyalització, inclòs el seu ancoratge.

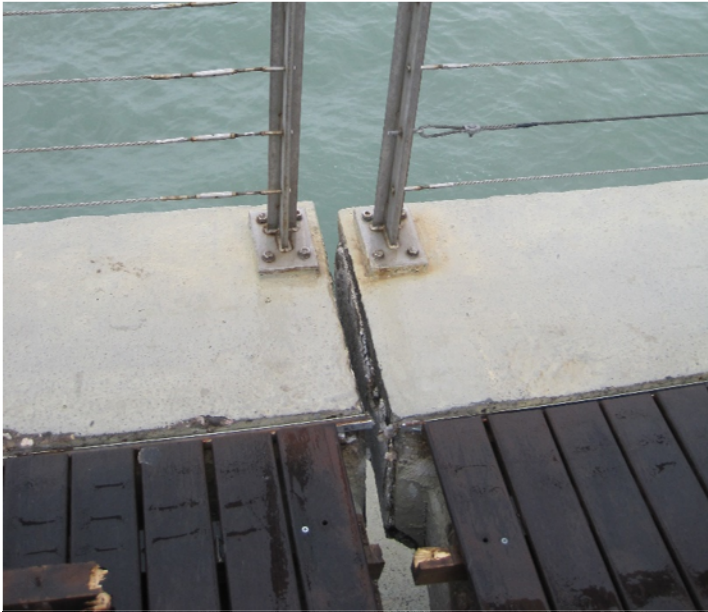
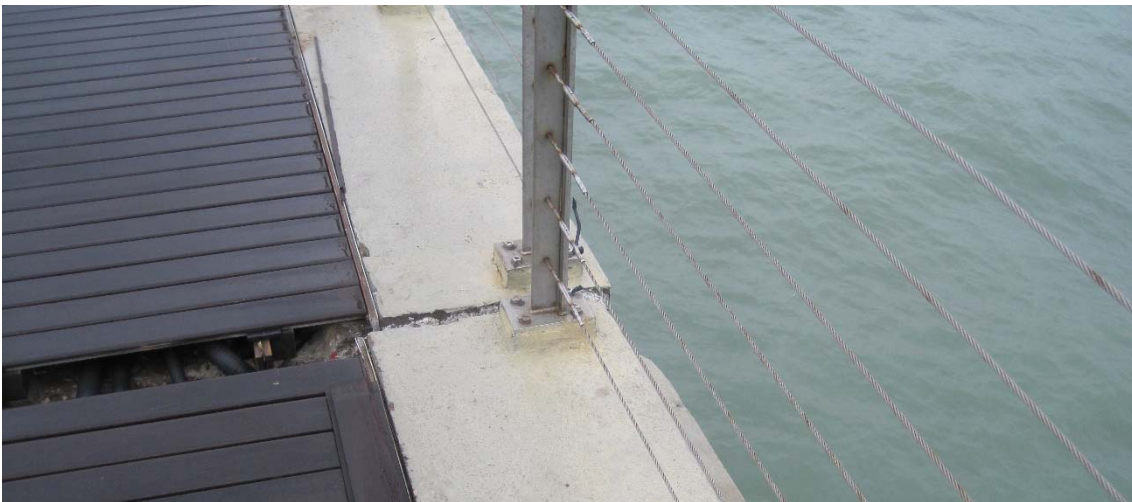
- Moviment centimètric lateral i longitudinal de la darrera peça, just abans de la plataforma final. És la mateixa peça que en un temporal, durant les obres de rehabilitació, es va moure uns 40 cm. S'haurà d'estudiar si es torna a lloc o no.
- Hi ha afectat un llistó del paviment.

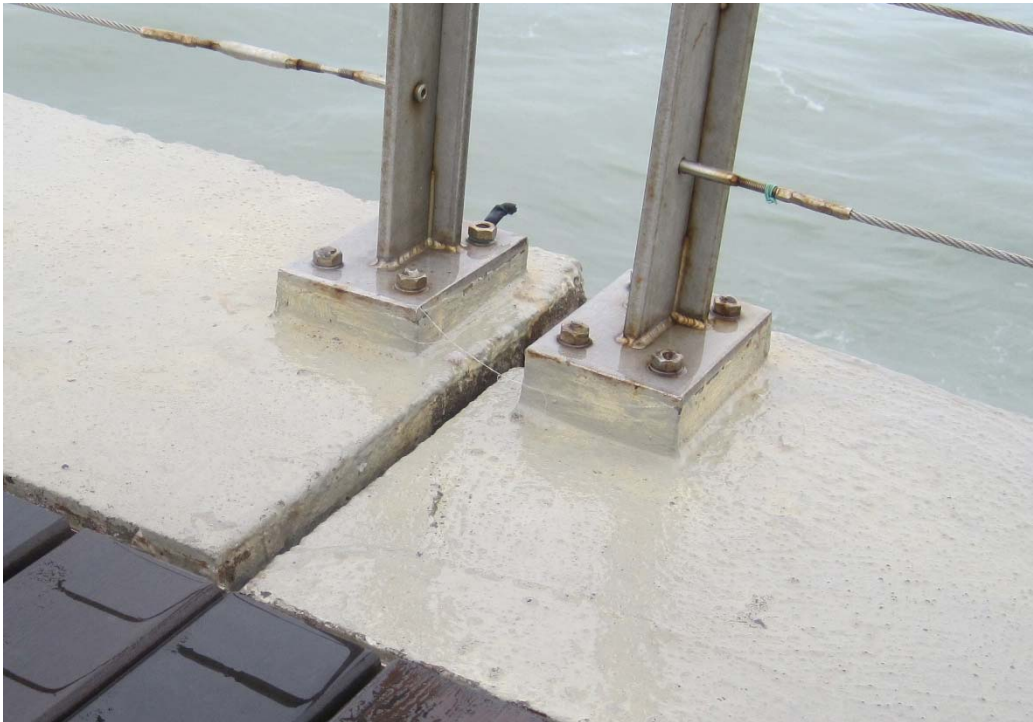
- Moviment centimètric vertical d'una peça. Caldrà analitzar si és un efecte del temporal o no. S'haurà d'estudiar si es torna a lloc o no.

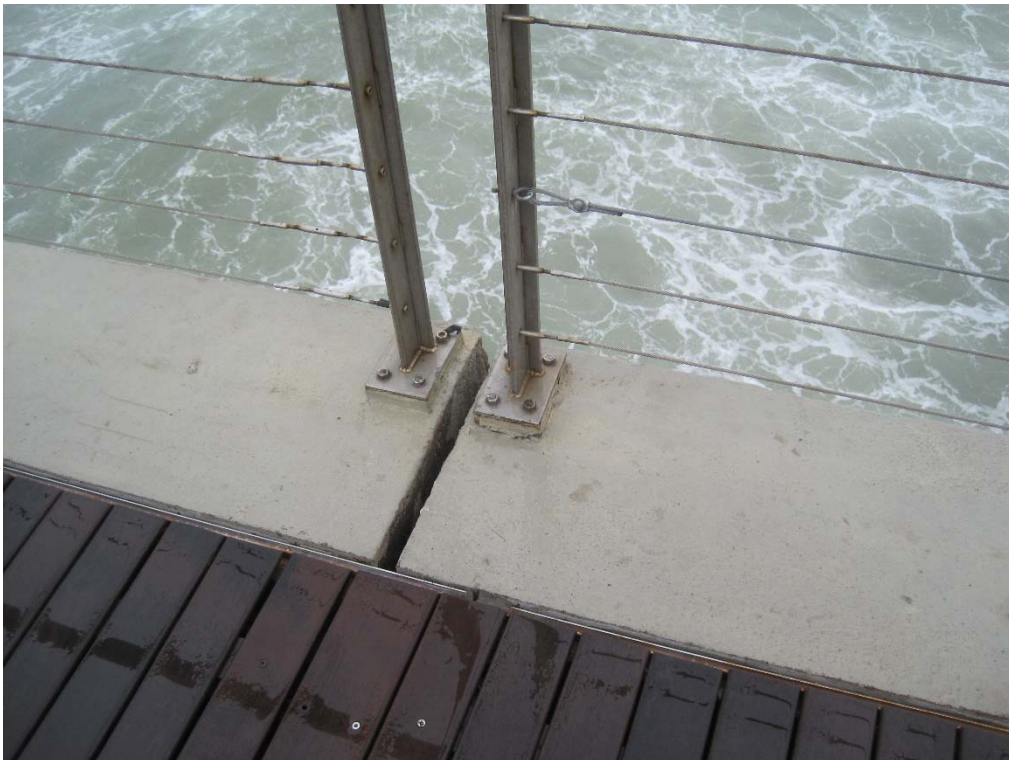
- Moviments centimètrics longitudinals en algunes peces, 3 o 4 peces al centre del pantalà. Caldrà analitzar si són per efectes del temporal o no. S'haurà d'estudiar si es tornen a lloc o no, el més probable es que no calgui.
