Ajuntament  
d'Arenys de Munt

## DECRET 22/26

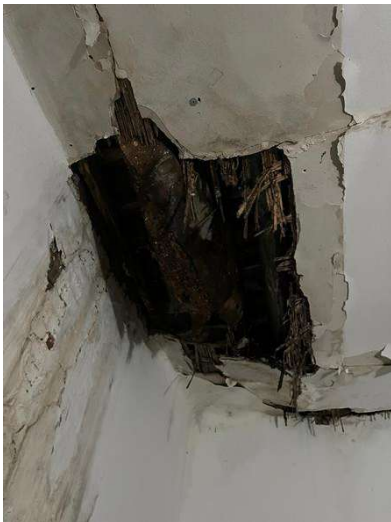
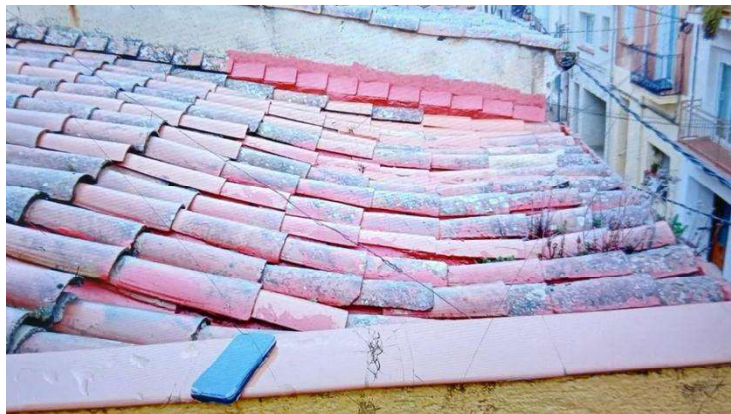
Atès que en la visita d'inspecció, l'arquitecta municipal procedeix a comprovar l'estat de la coberta de l'edifici, accedint-hi a través de la terrassa de l'immoble adjacent, número [REDACTED]. Durant aquesta inspecció s'evidencia que la coberta corresponent a la part esquerra de l'edifici (vist des del carrer, corresponent al número [REDACTED] es troba en molt mal estat, presentant un bombament significatiu i perillós.

Atès que aquesta deformació és indicativa de patologies estructurals greus, amb afectació directa als elements resistents, fet que ha començat a generar deformacions visibles de la coberta. Així mateix, es realitza una inspecció de la planta primera de la part de l'immoble, número [REDACTED] on es constata que el cel ras es troba parcialment ensorrat i que l'estructura presenta greus deficiències, compatibles amb un estat avançat de deteriorament i amb risc per a la seguretat de les persones. D'acord amb l'observació realitzada, es conclou que la coberta es troba en una situació de risc imminent de col·lapse o caiguda.

- Desallotjament immediat dels ocupants de la part esquerra de l'edifici (número ■■■■, tant de la planta baixa (PB) com de la planta primera (PP), atès que el risc imminent de col·lapse de la coberta podria ocasionar danys personals greus als habitants. El desallotjament es fa efectiu el mateix dia de la inspecció, no restant cap veí a l'immoble corresponent al número ■■■■. Així mateix, es requereix als propietaris presents que s'abstinguin d'accedir a l'interior de la seva propietat, atesa la situació de perillositat existent.

Com a titulars dels immobles ([REDACTED]) els quals comparteixen teulada, que hauran de procedir a l'execució de les següents actuacions: En relació amb l'immoble situat al número [REDACTED] del carrer [REDACTED], s'hauran d'adoptar mesures immediates d'estabilització estructural, amb la finalitat de garantir l'estabilitat de l'edificació. Fins que no es realitzin aquests treballs i quedi degudament acreditada la seva estabilitat estructural, mitjançant informe tècnic competent, no es podrà accedir a l'edifici.
