PLA D'ÚS I MANTENIMENT ESGLÉSIA DE SANTA MARIA DE LA TOSSA DE MONTBUI

Conjunt patrimonial de la Tossa de Montbui
08710 SANTA MARGARIDA DE MONTBUI (Barcelona)

AJUNTAMENT DE SANTA MARGARIDA DE MONTBUI

Octubre de 2023

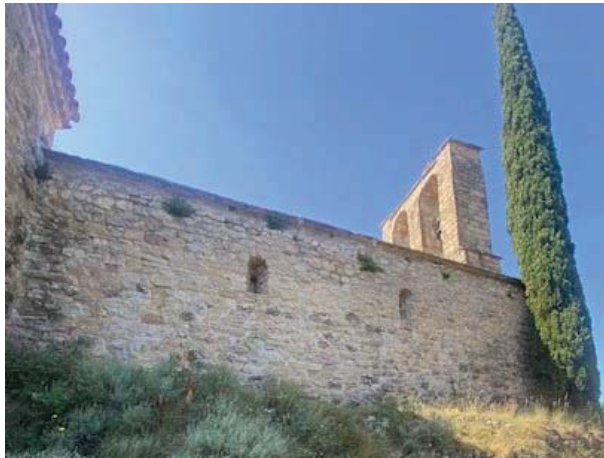
P1A-2 CREIXEMENT DE VEGETACIÓ ALS PARAMENTS EXTERIORS

La pèrdua del morter de rejuntat als paraments facilita l'arrelament de petita vegetació entre els carreus de les façanes, augmentant la degradació del parament.

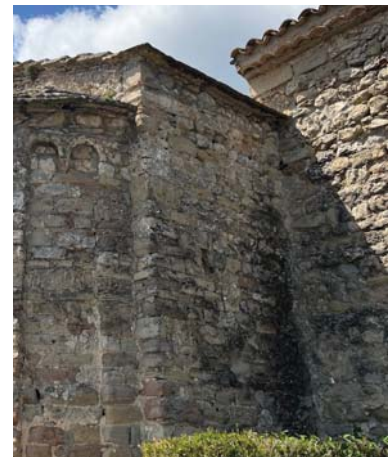
Façana nord de l'absidiola nord

P1A-3 PRESÈNCIA DE FONGS, MICROVEGETACIÓ, LÍQUENS I HUMITATS ALS PARAMENTS EXTERIORS

A la base de la majoria de les façanes s'hi acumula humitat que provoca l'aparició de fongs i de microvegetació que s'incrusta a la superfície de les pedres.

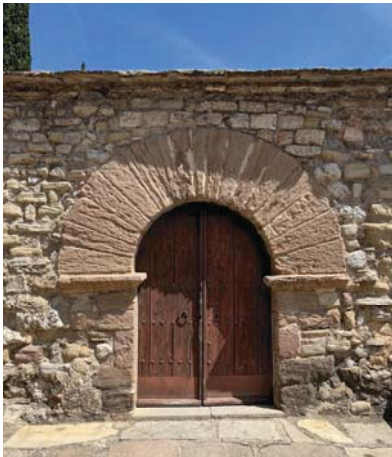
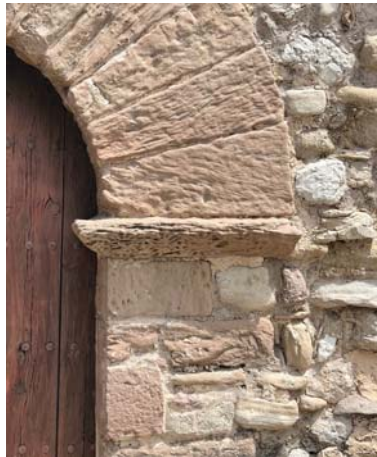
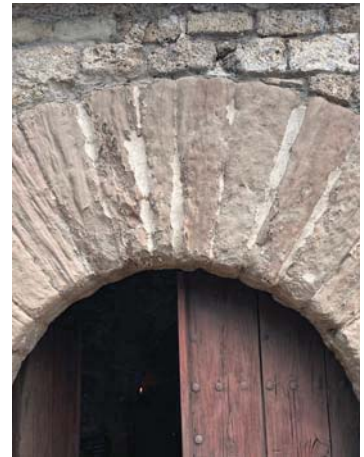
P1B PORTALADA**P1B-1 DEGRADACIÓ DE LA PORTALADA DE PEDRA (DOVELLES I IMPOSTES) I JUNTES AMB MATERIALS INADEQUATS**

S'observa l'erosió dels elements que conformen la portalada de la façana sud, formada per un arc de mig punt amb grans dovelles de pedra, impostes de pedra amb decoració geomètrica i brancals de pedra. Aquesta erosió és deguda tant a la degradació de la mateixa pedra com a la caiguda de l'aigua del ràfec superior de la coberta.

Les dues impostes de l'arc presenten una degradació important, desfigurant els dibuixos geomètrics de decoració. Els brancals tenen una erosió superficial i presenten humitats i incrustacions de microvegetació.

Pel que fa a les dovelles centrals de l'arc, la pedra presenta descomposició amb exfoliació i formació de crostes. Algunes de les juntes entre les dovelles s'han rejuntat amb morter de ciment molt visible.

La restauració consistirà en el nou rejuntat de les dovelles de l'arc de la portalada amb morter de calç hidràulica, eliminant les restes de morter existent i de morter de ciment de reparacions anteriors, i la reparació i consolidació del material de pedra deteriorat i escrostonat (aquesta actuació es portarà a terme per restauradors especialitzats).

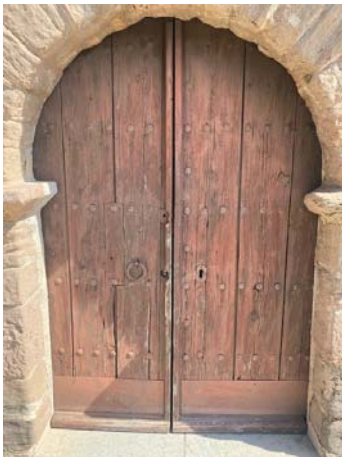
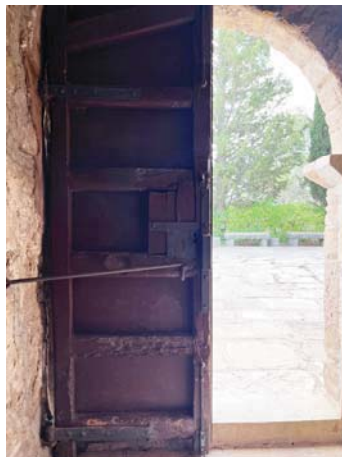
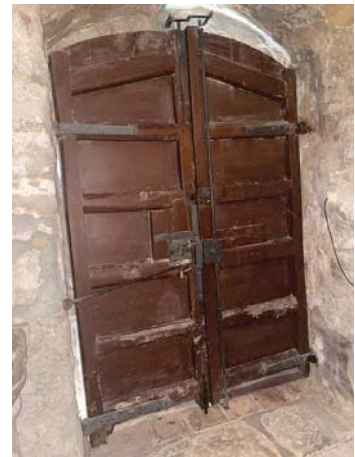
**P1B-2 DETERIORAMENT DE LA PORTA DE FUSTA DE L'ENTRADA**

La fusta de la porta està clivellada per les inclemències del temps. Per la part exterior, existeix una planxa de ferro i dos llistons al junt de les fulles.

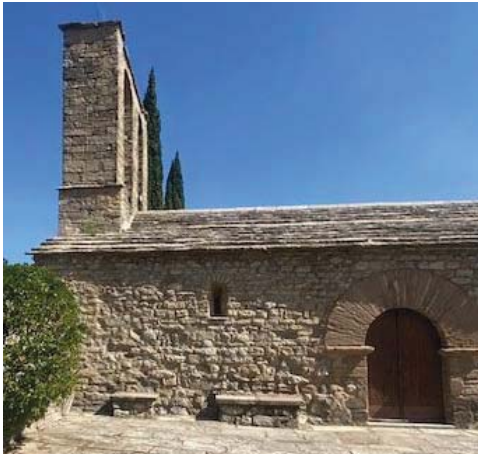
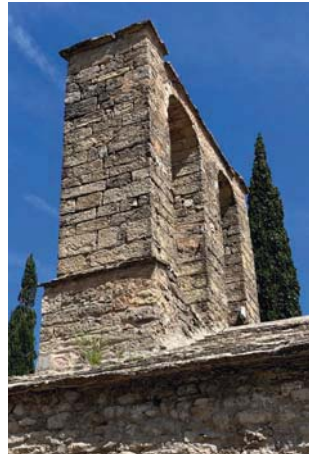
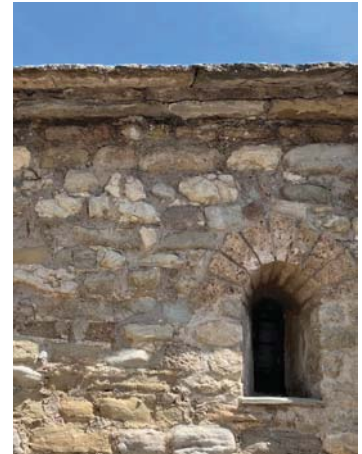
Els ràfecs de les cobertes de la nau i els absis, fets amb llosa de pedra i sense cap llosa que tapi la junta, ha perdut el morter de les juntes, fet que facilita que l'aigua de pluja s'escoli cap als murs de façana, augmentant la degradació de la pedra.

A la junta entre la coberta de la nau i el campanar-espadanya, a ponent, s'hi ha col·locat morter de ciment a manera de minvell en diferents reparacions, tot i que no ha garantit el segellat de la junta per evitar l'entrada d'aigua.

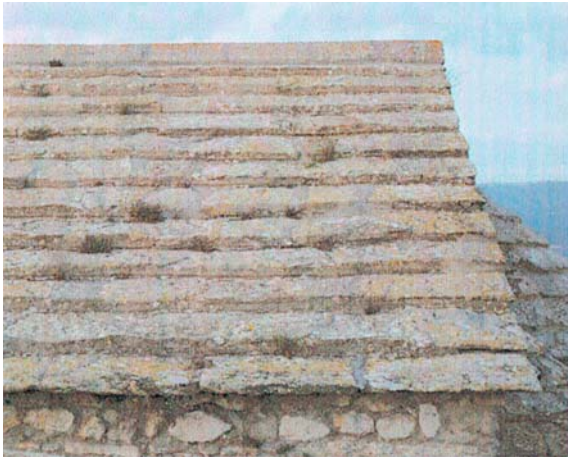
Coberta nau. Font: Informe Enric Solsona. Gener 2023

P2C CREIXEMENT DE VEGETACIÓ A LES COBERTES

La pèrdua del morter de rejuntat facilita l'arrelament de petita vegetació entre les lloses de pedra de les cobertes, tant de la nau com dels absis, perjudicant l'estanqueïtat de l'element i augmentant, a la vegada, la seva degradació.

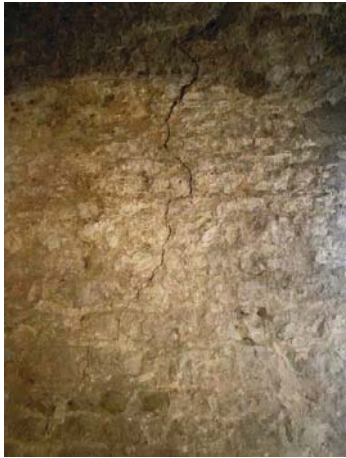
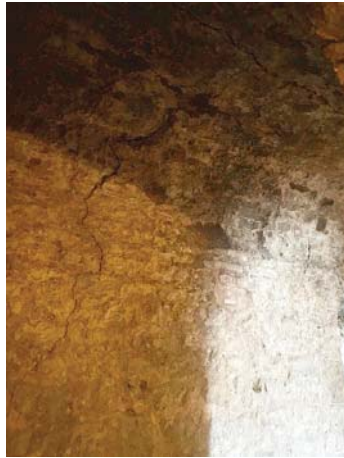
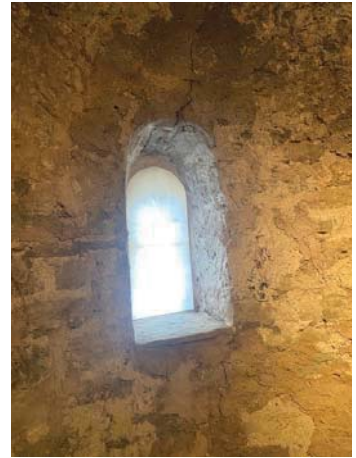
P3 INTERIOR**P3A ESQUERDES O FISSURES A L'INTERIOR DE L'ESGLÉSIA**

Es detecten algunes fissures o esquerdes de diferent tipologia als murs i voltes de l'interior de l'edifici les quals visualment no representen cap tipus de perill estructural.

L'actuació consistirà en la reparació de les esquerdes presents als murs interiors i voltes de l'església, amb el repicat, neteja i rejuntat de les fissures amb morter de calç hidràulica.

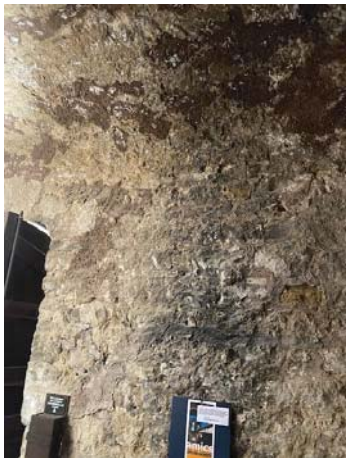
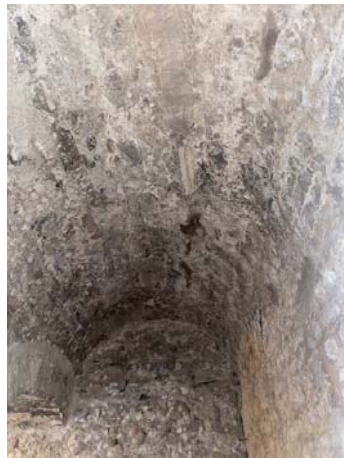
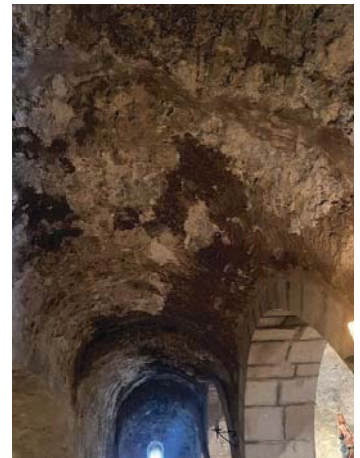
**P3B PRESÈNCIA DE TAQUES D'HUMITAT A L'INTERIOR DE L'ESGLÉSIA (PARETS I VOLTES)**

S'observen diferents taques d'humitats en parets i voltes de la nau i dels absis així com regalims d'entrades recents d'aigua.

Aquestes humitats són conseqüència de la manca d'estanquitat de la coberta degut a la degradació del morter de rejuntat de les lloses de pedra de la coberta.

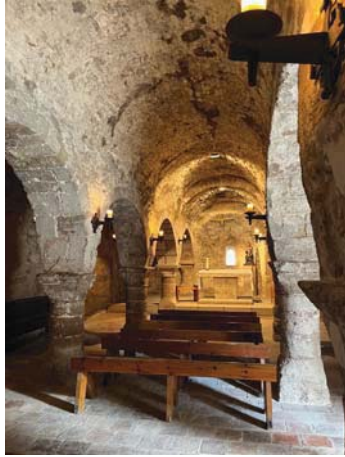
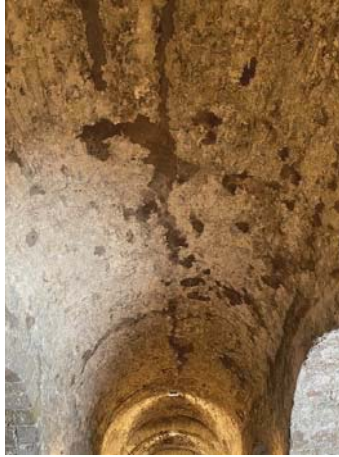
P3C PRESÈNCIA DE MATERIALS NO ADEQUATS EN ELS SEGELLATS DE FISSURES I ESQUERDES DE LES VOLTES

En operacions de reparació i manteniment realitzades els últims anys, es van segellar algunes esquerdes presents a les voltes de la nau mitjançant morter de ciment, material disconforme amb els materials i les solucions constructives tradicionals de l'edifici.

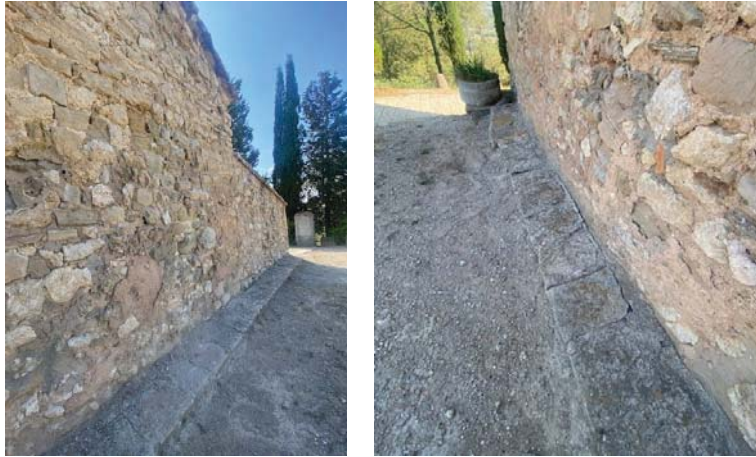
P4 PERÍMETRE EXTERIOR**P4A VORERA PERIMETRAL AMB FALS PENDENT**

A la vorera exterior perimetral de la façana de ponent de l'església, s'observa un fals pendent cap a l'interior de l'edifici a més d'algunes esquerdes, circumstància que provoca que l'aigua de pluja de la coberta i de la mateixa superfície afecti a la base de les parets provocant humitats al seu interior.

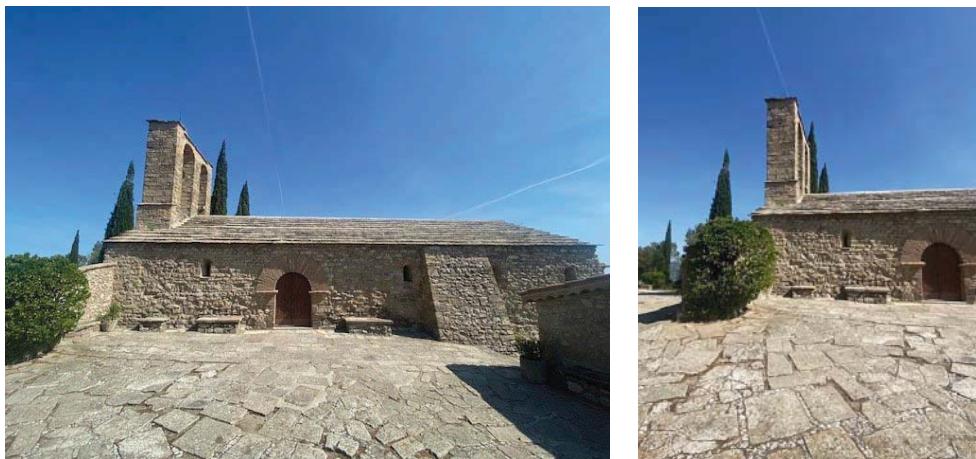
**P4B PAVIMENT DE LLOSES DE PEDRA DE L'ACCÉS EN MAL ESTAT**

L'espai d'accés a l'església davant de la façana principal (a sud), està pavimentat amb un paviment de lloses de pedra el qual presenta discontinuïtats en les seves juntes degut a la pèrdua de material de les juntes entre les lloses i deteriorament de les mateixes lloses. La superfície aproximada és de 150 m².
