INFORME TÈCNIC D'INTERVENCIÓ

AVALUACIÓ DE L'ESTAT DE LES INFRAESTRUCTURES DEL SERVEI D'ABASTAMENT EN ALTA A LA FINALITZACIÓ DEL CONTRACTE DE L'EMPRESA ABASTAMENT EN ALTA COSTA BRAVA EMPRESA MIXTA SA - ABASTEM

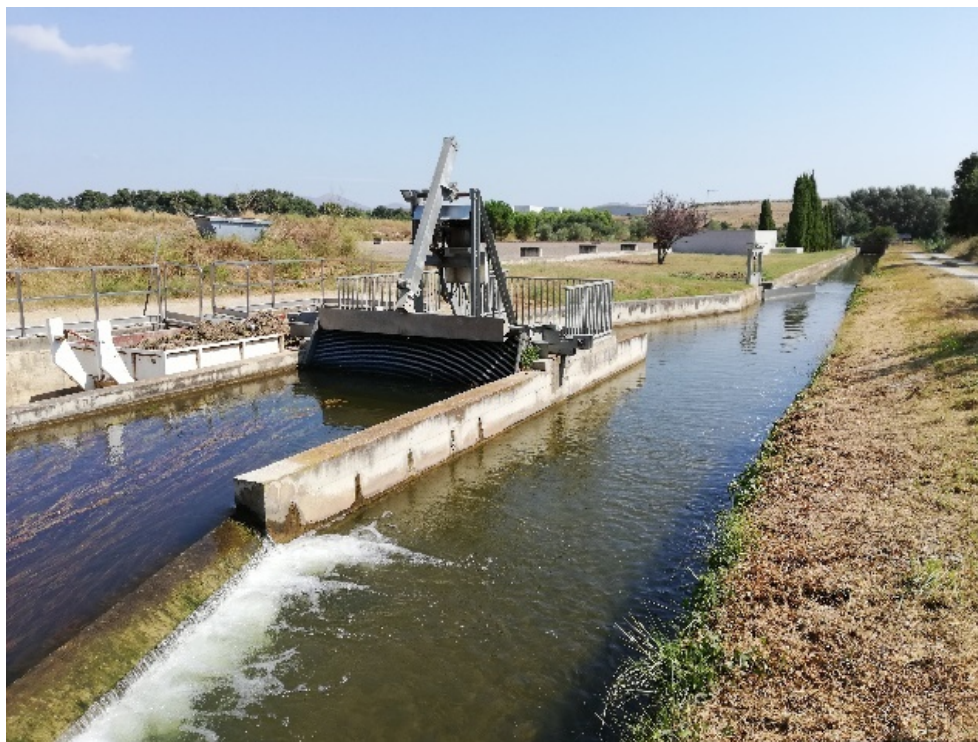
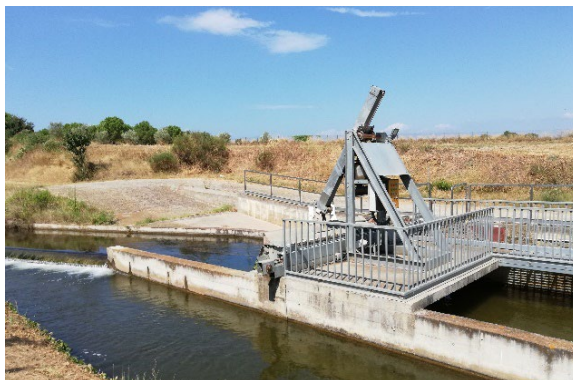
Canal del Marge Esquerre de la Muga: Reixa de desbast, placa deflectora i comporta de captació

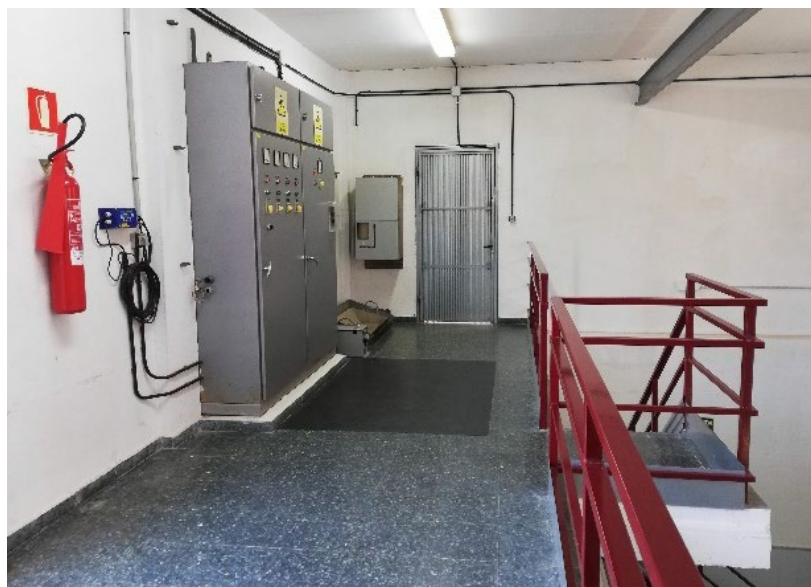
Quadres elèctrics, caldera i valvuleria, bombes i calderí.

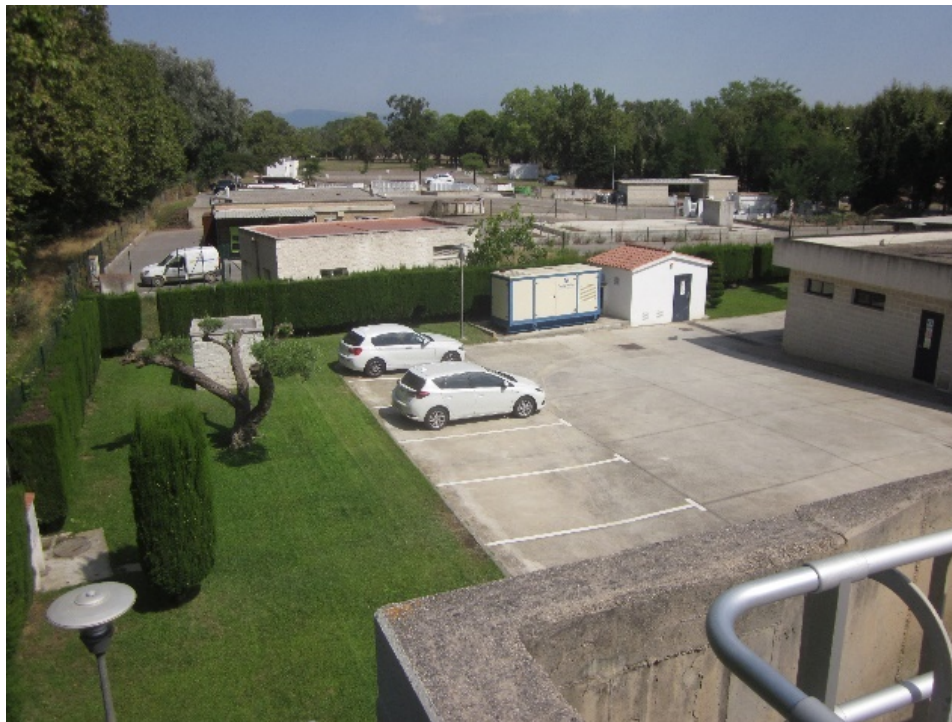
Vista exterior, al fons el dipòsit del Trabuc.

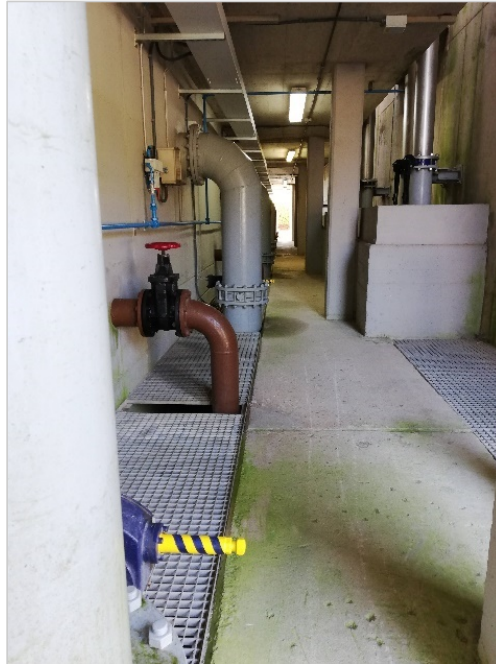
Corredor exterior de la zona de purga de fangs i equipament de comandament i control

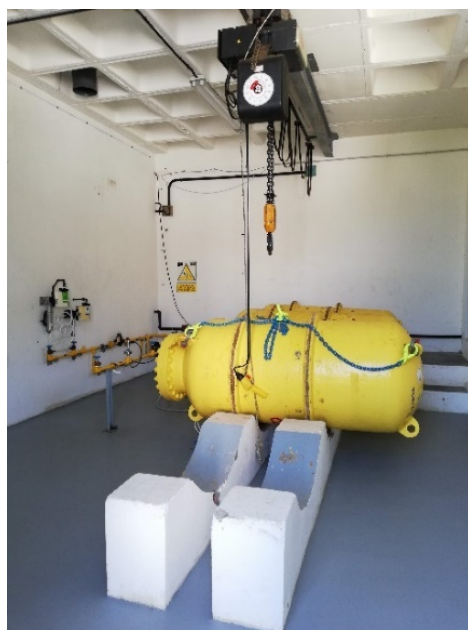
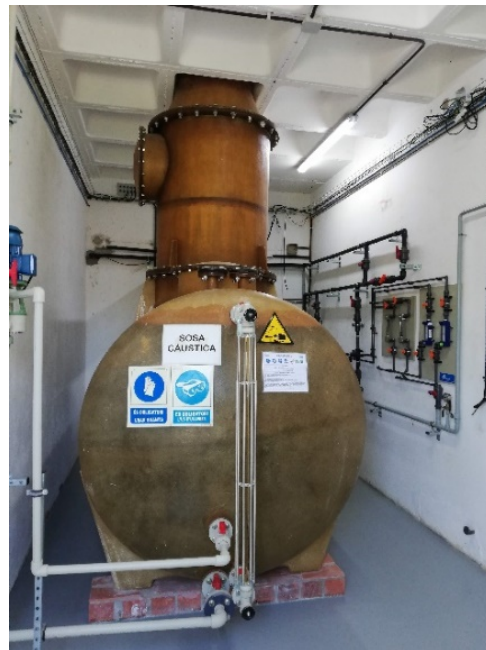
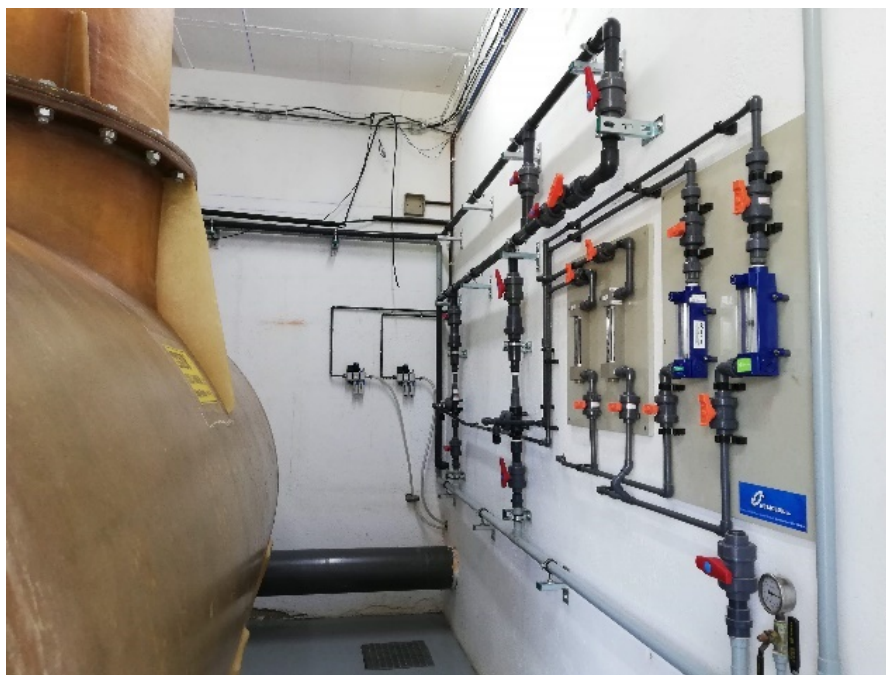
Sala de cloració i torre de neutralització. Equipament de dosificació i control.

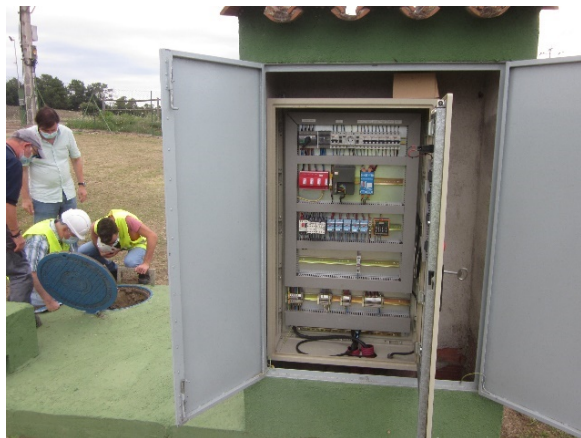
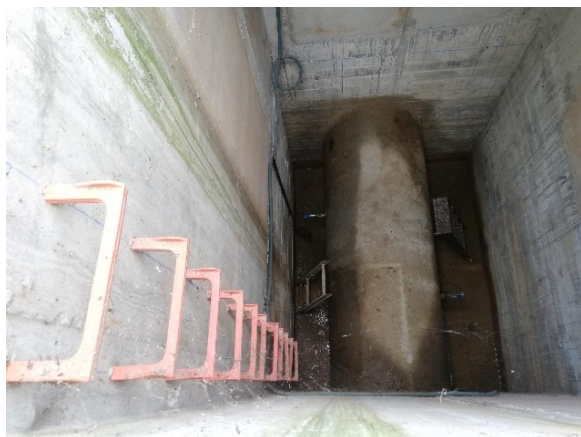
Inspecció arquetes i quadres elèctrics exteriors

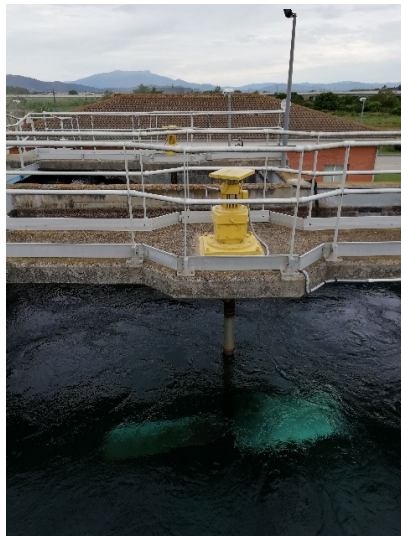
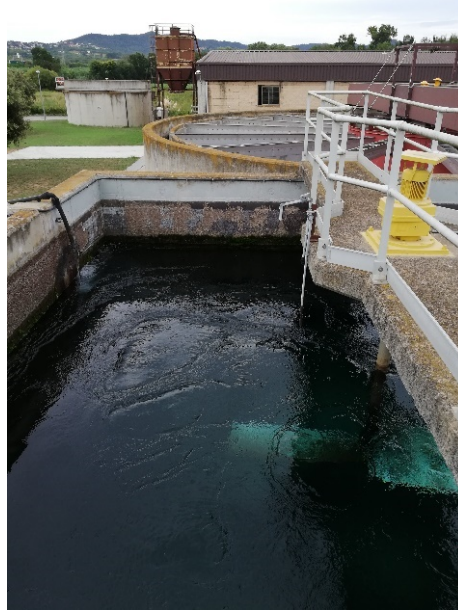
Cambrà de mescla de reactius i zona decantadors

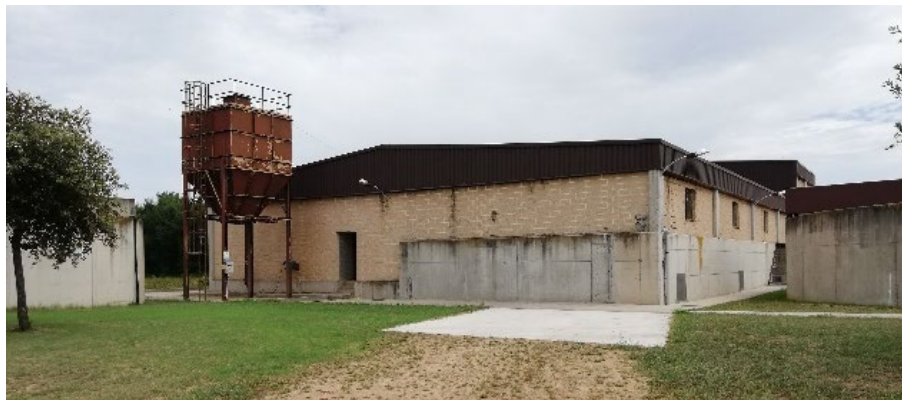
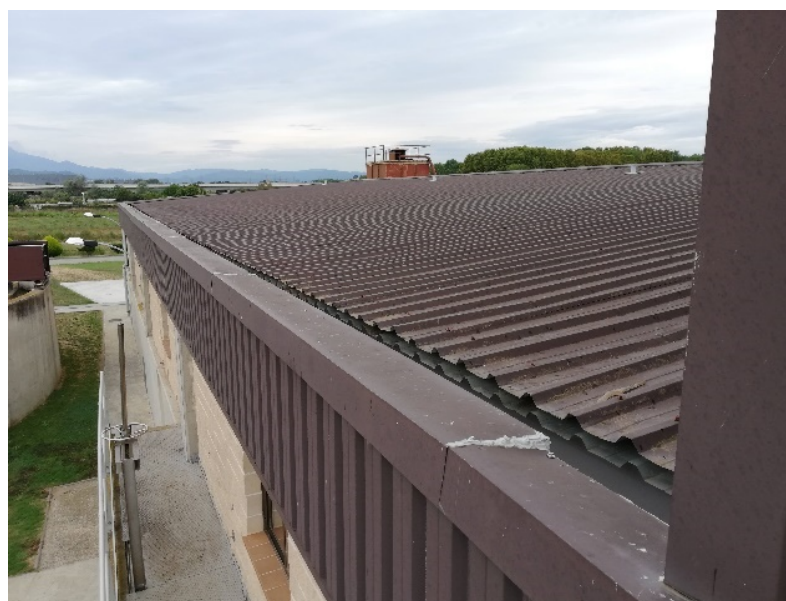
Edifici de filtres, deshidratació de fangs, dosificació de reactius i bombes a distribució

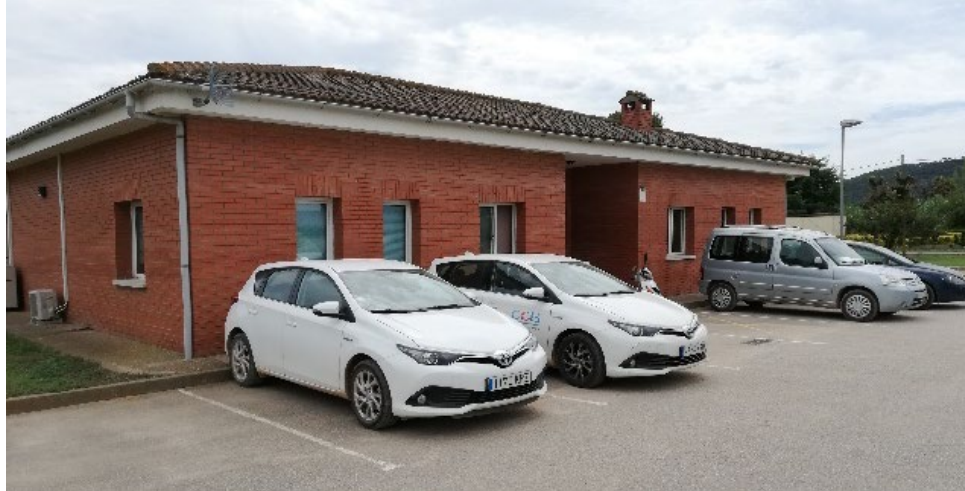
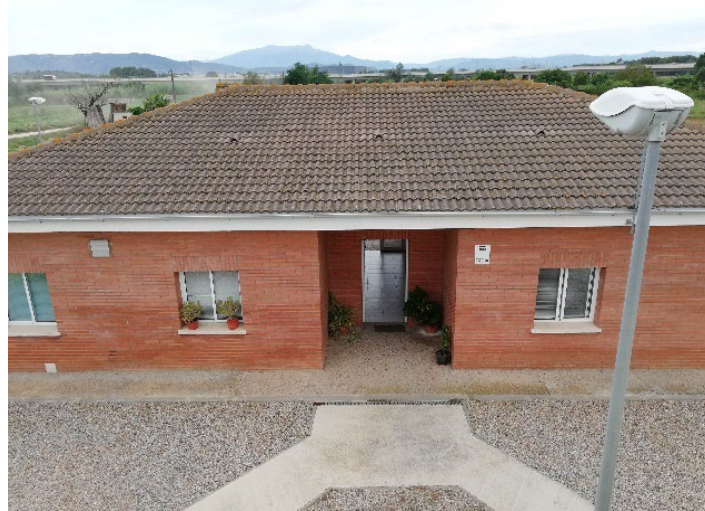
Edifici d'oficines i de control del procés
