Estudi d'Identificació de Riscos Geològics a Alp (Cerdanya).

Axial geologia i medi ambient sl

Codi: AP-0061/21

Desembre 2021

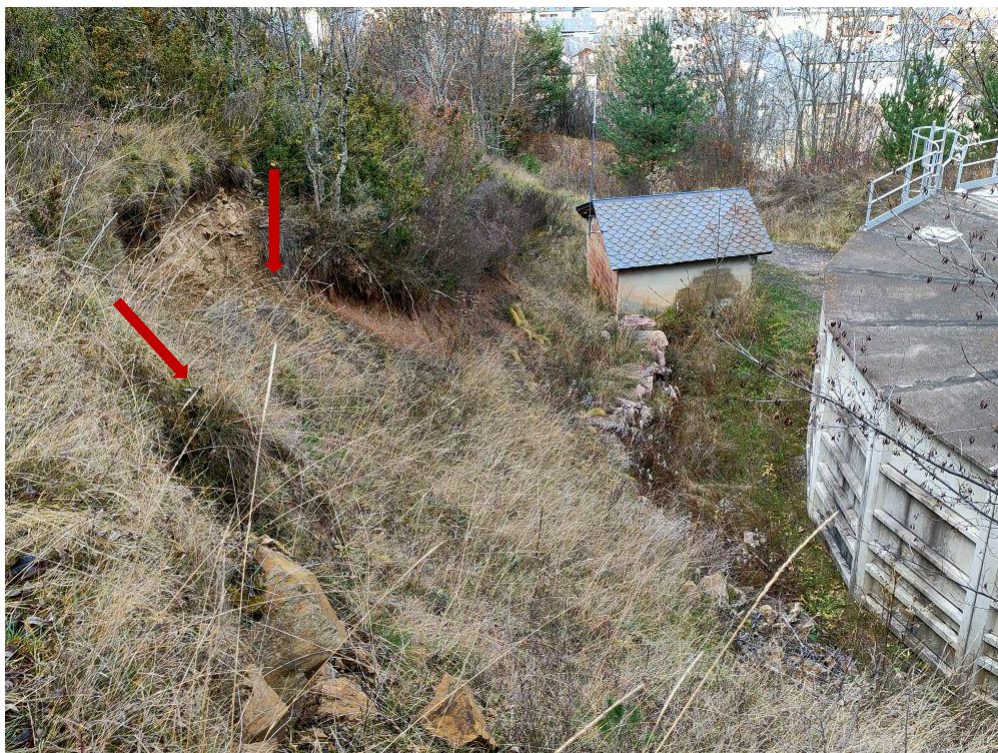
Ateses les magnituds i freqüències dels indicis observats s'ha estimat una perillositat baixa per esllavissades per a l'àrea A, indicada al plànol 1.

Fotografia 1: Eslavissada recent en un talús per sobre el dipòsit d'aigua, estabilitzada amb mur escullera. S'observen superfícies de lliscament planar en lutites.

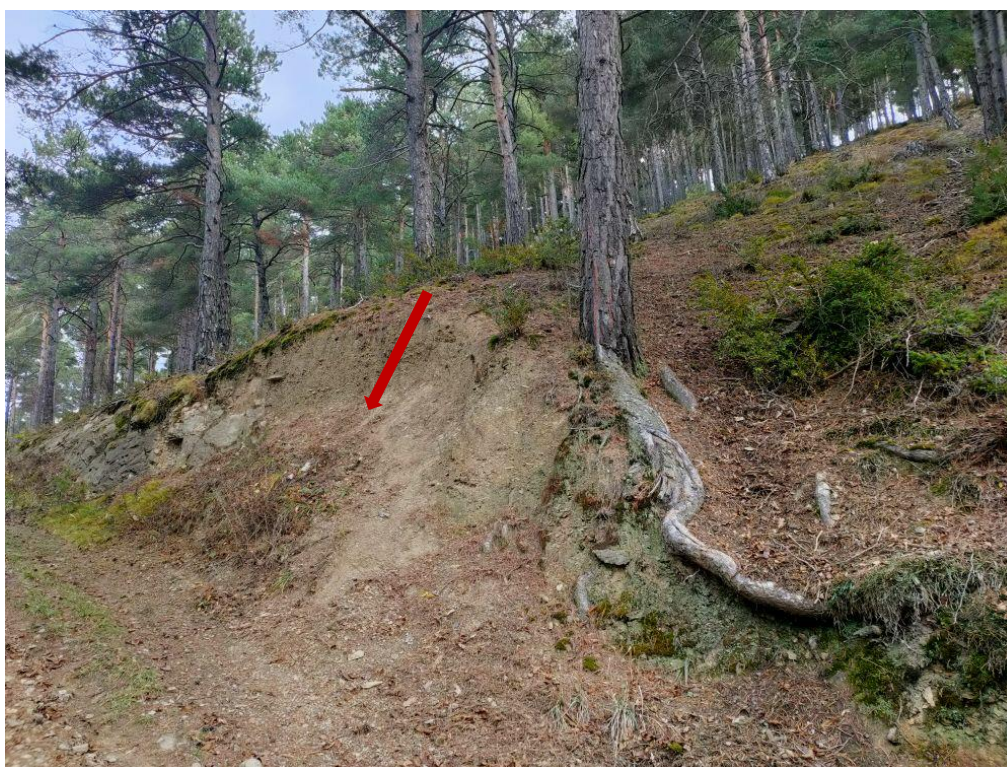
Fotografia 2: Eslavissada en un talús de la zona del Bosquet. S'observa superfície de lliscament planar en lutites i gresos.

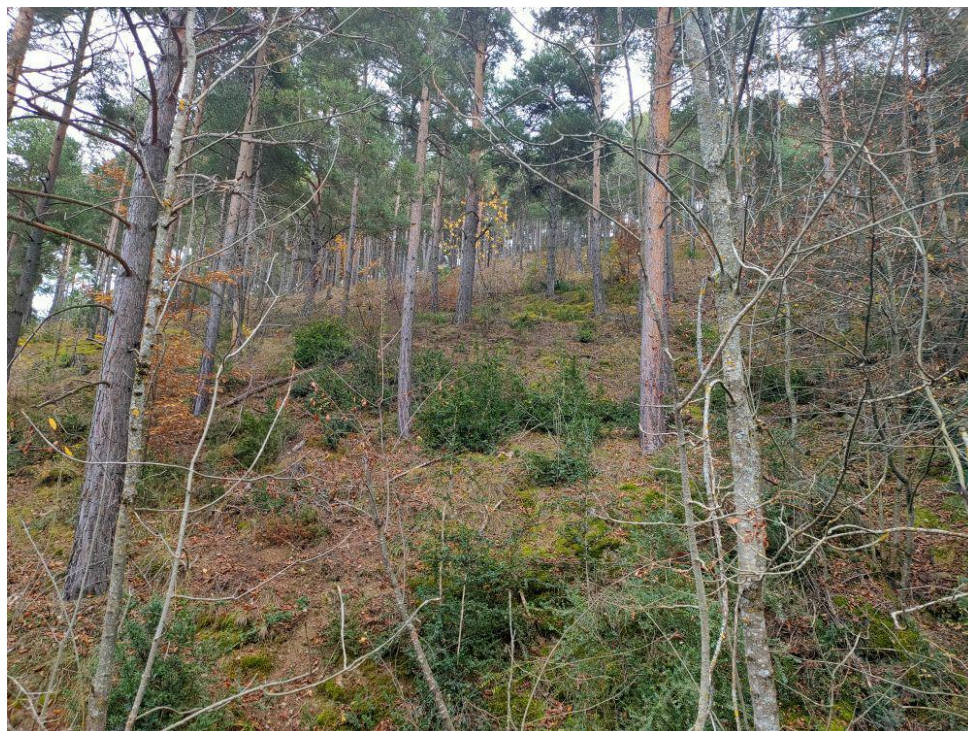
Fotografia 3: Morfologies ondulades associades a moviments de vessant lents (reptació-solifluxió) de la zona del Bosquet

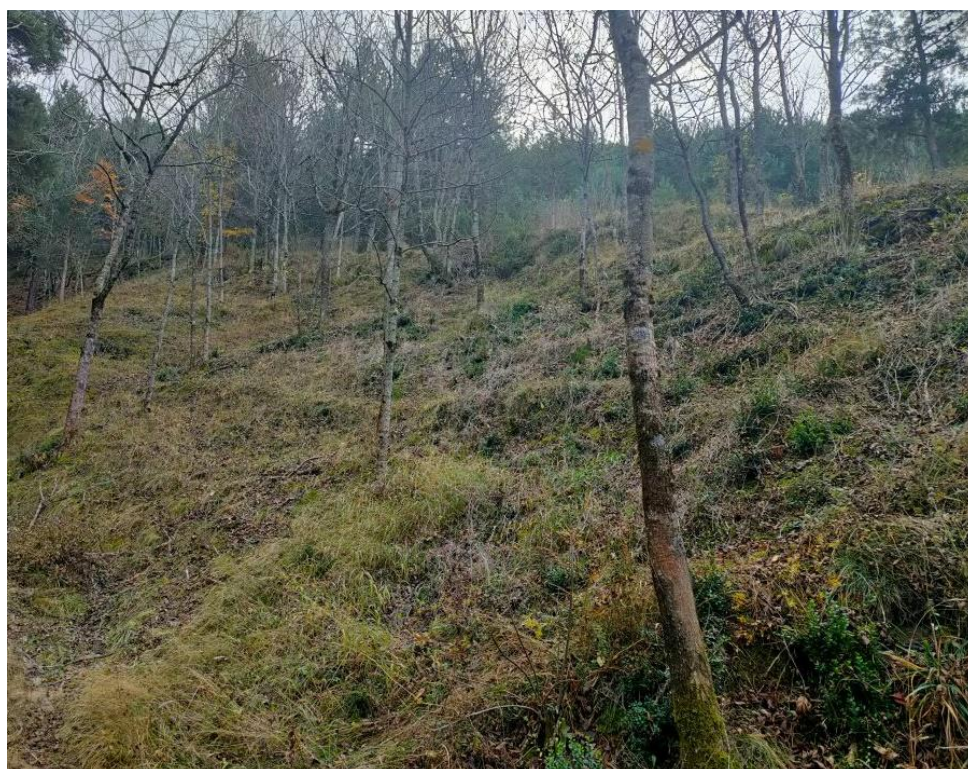
Fotografia 4: Morfologies ondulades associades a moviments de vessant lents (reptació-solifluxió) de la zona del Bosquet per sobre del dipòsit d'aigua.

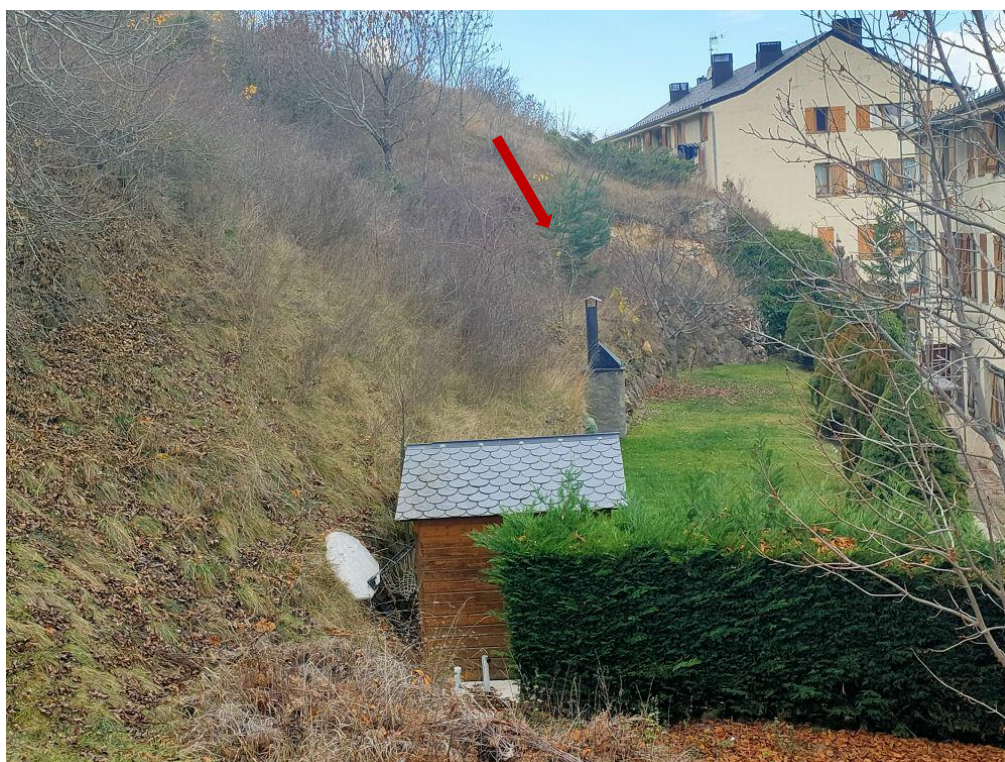
Al marge nord, als talussos d'excavació dels patis posteriors d'alguns dels habitatges del carrer Cadí, afloren lutites i gresos de l'Ordovicià en contacte amb grans blocs de calcàries. Els talussos tenen alçades entre 1 i 4 metres i estan parcialment estabilitzats amb murs. En el reconeixement de camp s'ha identificat petits lliscaments amb acumulacions de dipòsits de caiguda que arriben al límit d'alguns patis posteriors dels habitatges (fotografia 5). Es tracta de processos relativament recents de magnitud baixa (M2) amb una freqüència mitjana, pels quals s'ha estimat una perillositat baixa per esllavissades a l'àrea B1, indicada al plànol 1.

Fotografia 5: Talussos d'excavació i límit de patis posterior d'habitatges del carrer Cadí, amb mesures de contenció parcials, i susceptibles a lliscaments i caiguda de blocs.

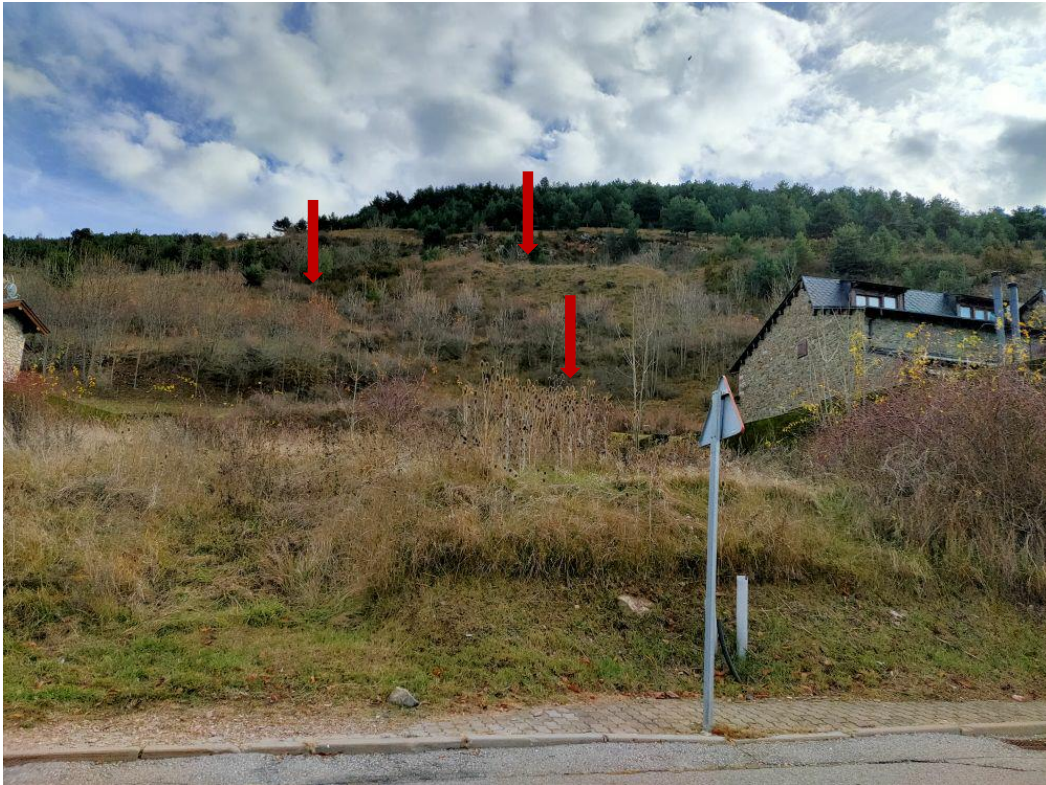
Ateses les magnituds i freqüències dels indicis observats s'ha estimat una perillositat baixa per esllavissades a l'àrea B2, indicada al plànol 1.

Fotografia 6: Petits esllavissaments en sòls i caiguda de blocs recents en un talús del camí Vell de Das. Correspon a la zona de falla que limita la fossa de la Cerdanya. S'observa principalment petits lliscaments en sòls amb caiguda de blocs, amb dipòsits al peu formats per sorres i blocs.

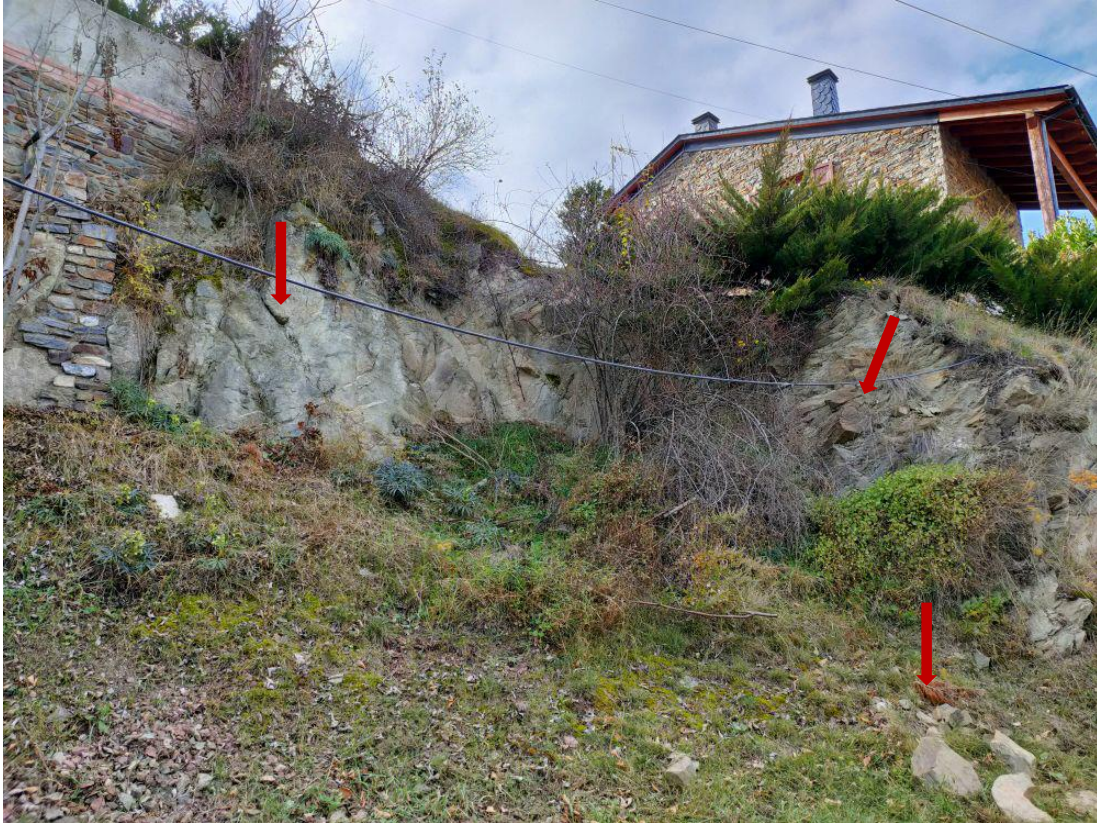
Ateses les magnituds i freqüències dels indicis observats s'ha estimat una perillositat baixa per despreniments per a l'àrea C, indicada al plànol 1.

Fotografia 7: Petits esllavissaments en roca i caiguda de blocs recents en un talús i zona d'excavació per urbanització en l'avinguda de la Molina..

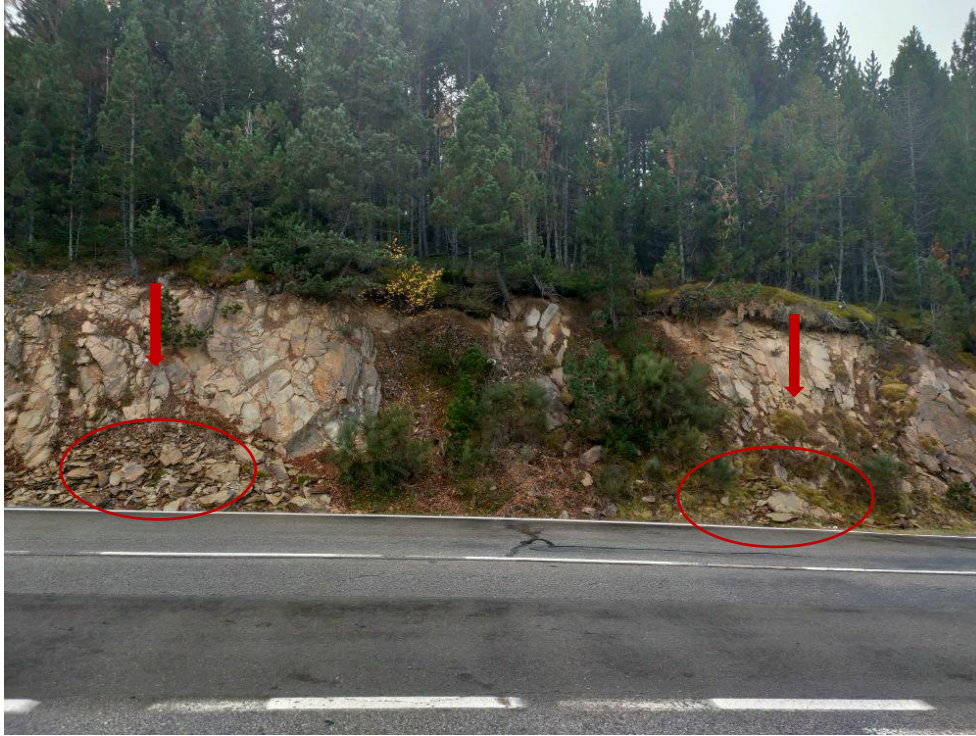
A l'est de l'avinguda de la Molina i la Font afloren els gresos i lutites de l'Ordovicià de la unitat Orgm. Les lutites afloren força fracturades amb juntes de discontinuïtats (estratificació i diàclasi) amb cabussament nord i a favor dels talussos de la carretera, el que condiona la formació de plans de lliscament, especialment en zones amb processos d'alteració o que han estat objecte de desmunts. En el reconeixement de camp s'ha identificat diversos desmunts amb petits desprendiments de roca (fotografia 8) amb dipòsits de caiguda i una afectació que arriba a zona de la carretera. No s'han observat indicis de moviments de majors dimensions o que afectin una superfície gran. Tampoc s'observen patologies a l'asfalt de la carretera associades a moviments de vessant.

Atès que són fenòmens relativament recents de magnitud baixa (M2) s'ha estimat una perillositat baixa per desprendiments per a l'àrea D, indicada al plànol 2.

Fotografia 8: Esllavissades recents en un talús de l'avinguda de la Molina. S'hi observen superfícies de lliscament planar i en tascó, a favor del talús i dipòsits al peu formats per sorres i blocs de gresos.

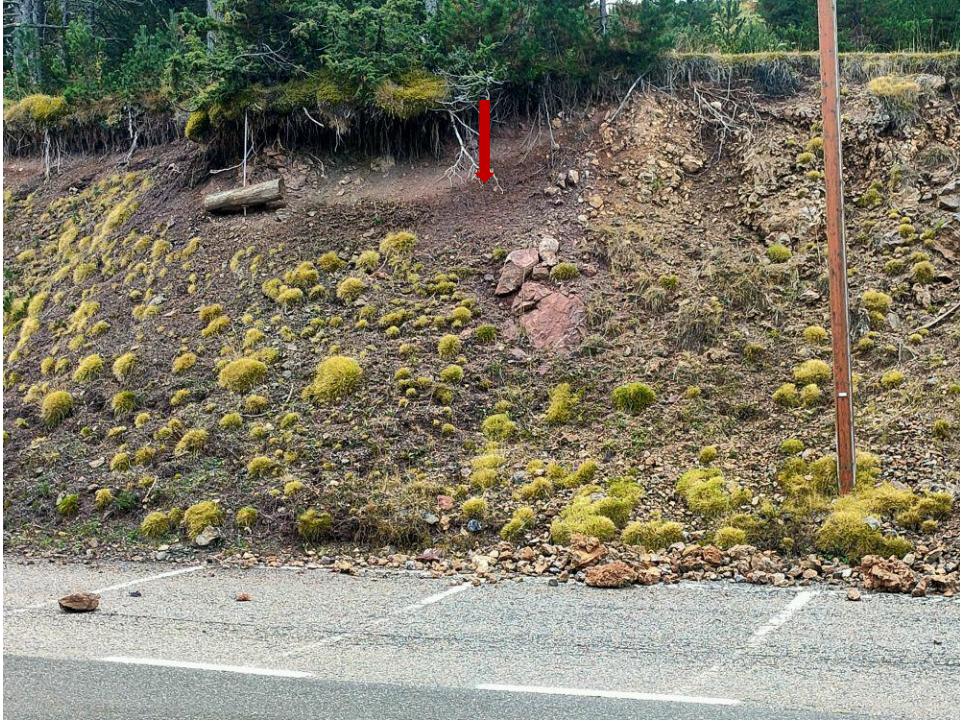
Al centre i l'est de Masella afloren graves i blocs en una matriu sorrenca i llimosa, que corresponen a dipòsits periglacials degradats. En els desmunts efectuats en aquests materials es generen petites esllavissades. A la zona d'aparcament de vehicles de l'avinguda de la Tossa d'Alp i del carrer de Comaoriola, s'han identificat indicis en talussos d'alçades entre 1 i 3 metres. Són lliscaments rotacionals en sòls, de petites dimensions, amb caiguda de blocs dispersos i acumulacions de dipòsits (sorres, graves i blocs) al peu (fotografies 9 i 10). La zona d'afectació arriba a l'àrea d'aparcament de vehicles fins a un metre del peu del talús. Són fenòmens relativament recents (freqüència alta) i de magnitud baixa (M2) pel que s'ha estimat una perillositat baixa per esllavissades a l'àrea E1 i E2, indicada al plànol 2.

Fotografia 9: Esllavissades recents en un talús de l'aparcament de vehicles del l'avinguda de la Tossa d'Alp. S'observa una superfície de lliscament en sòls, amb dipòsits al peu formats per sorres, i blocs caiguts del dipòsit periglacial de fins a alguns centímetres de diàmetre.

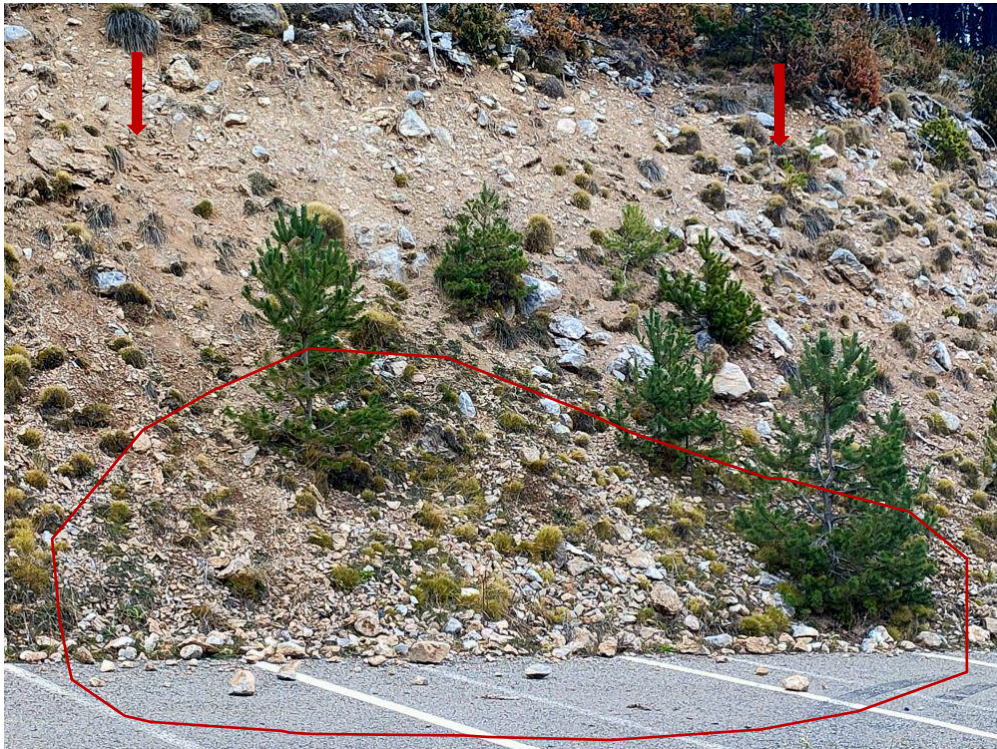
Fotografia 10: Petits lliscaments en sòl i caigudes recents de blocs en un talús d'una zona d'aparcament de vehicles del carrer Comaoriola, que formen dipòsits de sorres i blocs al peu que arriben fins a 1 metre del talús.

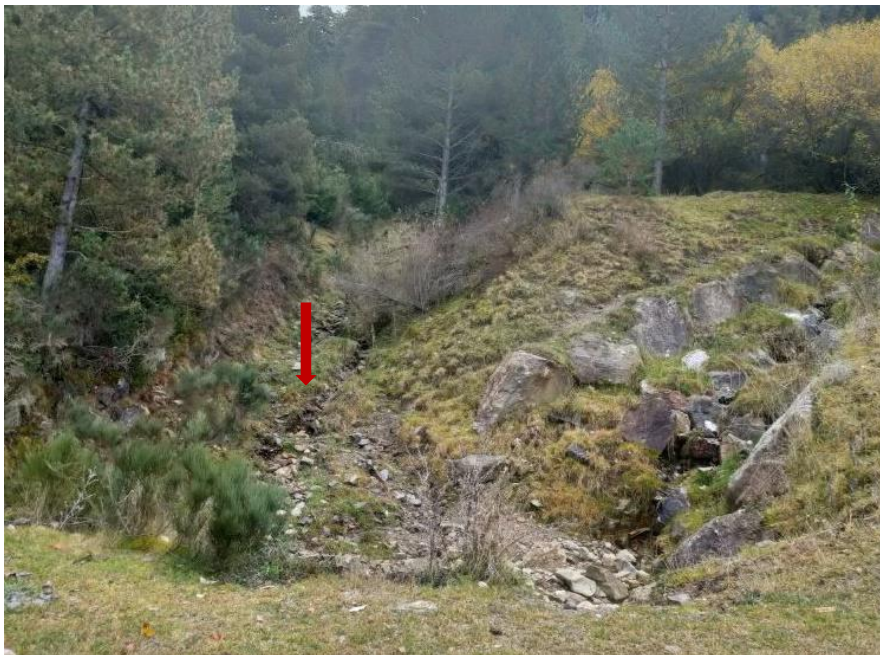
Fotografia 11: Acumulació d'arrossegalls del torrent en la zona de canalització de pas per el carrer de l'avinguda de la Molina.

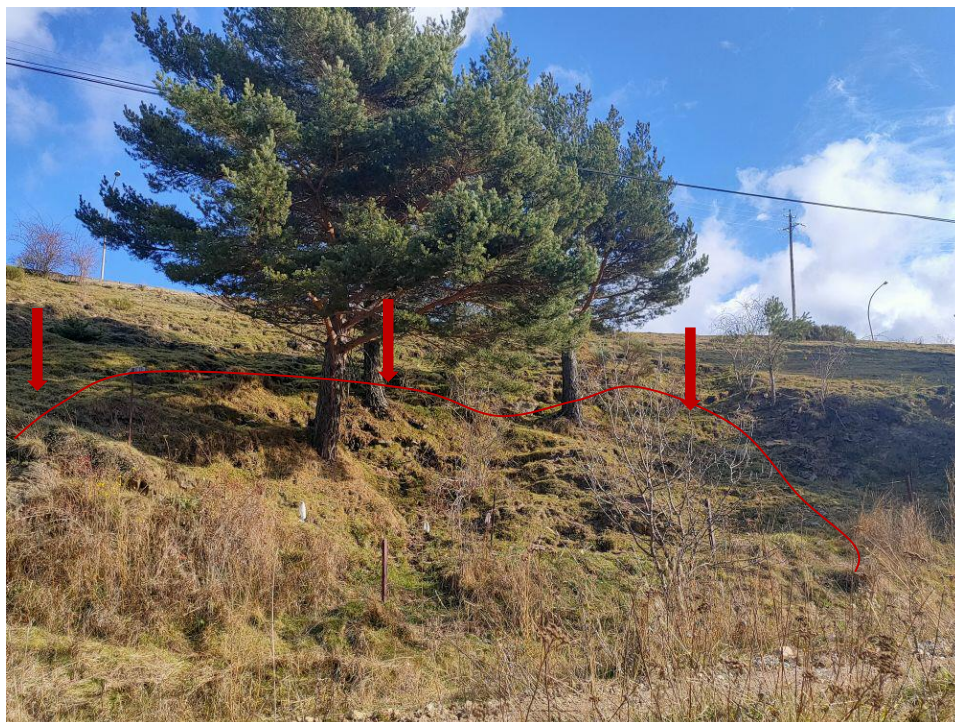
En conseqüència s'ha estimat una perillositat baixa per esllavissades per a les àrees F1 i F2, indicades al plànol 3.

Fotografia 12: Esllavissada antiga en el vessant del carrer del Paborde. S'observa una superfície de ruptura, amb dipòsits al peu formats per sorres.

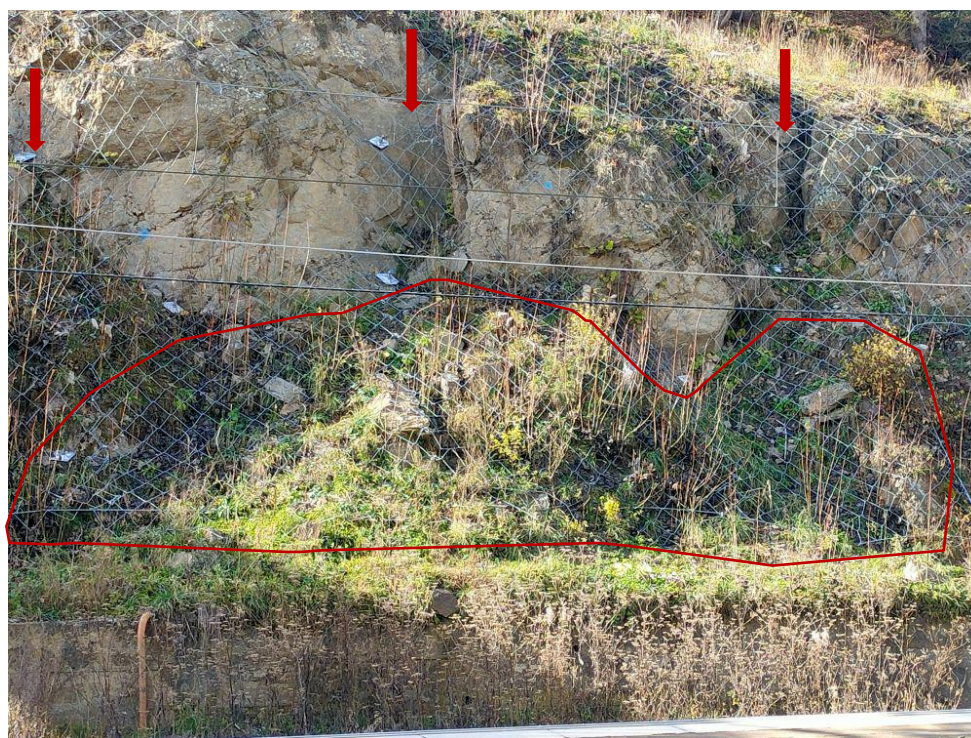
Fotografia 13: Esllavissades recents en un desmunt sobre la via del ferrocarril amb sistemes de protecció i contenció que disminueixen el risc. S'observen superfícies de lliscament planar i en tascó, a favor del talús, i dipòsits al peu formats per sorres i blocs de gresos.

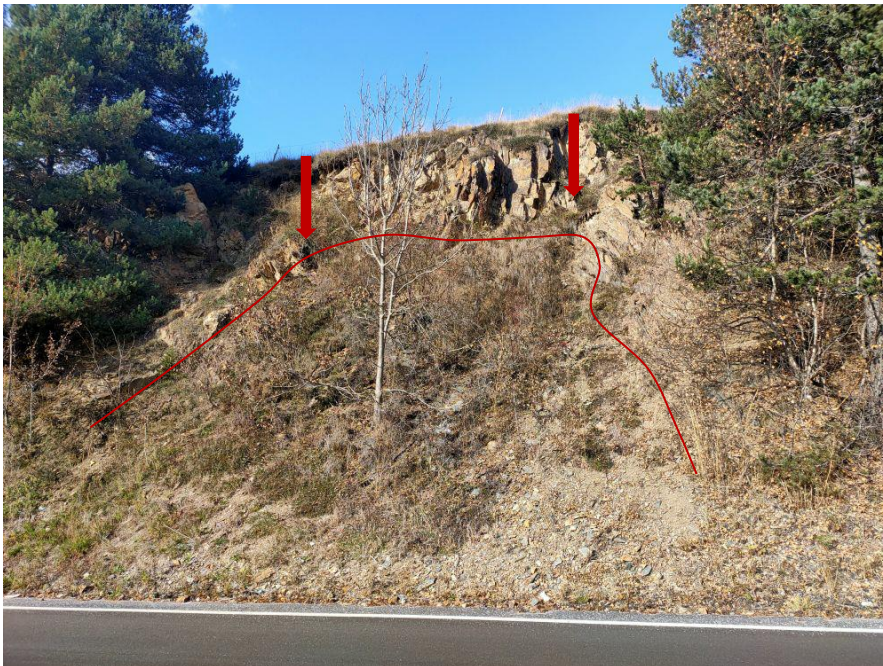
En aquests indrets cal considerar un magnitud baixa (M2) amb freqüència mitjana, pel que s'ha estimat una perillositat baixa per esllavissades a les àrees G1, indicades al plànol 3.

Fotografia 14: Esllavissada en un talús rocallós del l'avinguda d'Alp. S'observen una superfície de lliscament en roca, amb dipòsits al peu, i la caiguda de blocs, de fins a alguns centímetres de diàmetre.

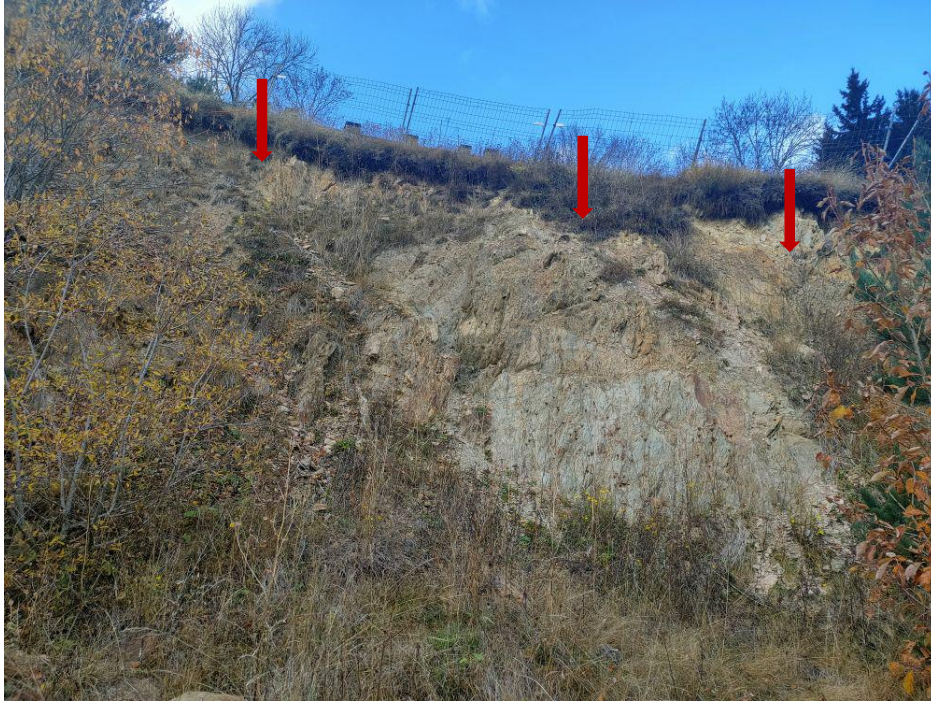
Fotografia 15: Esllavissada en un desmunt d'excavació per edificació, a l'avinguda d'Alp. S'observen una superfície de lliscament en roca, amb dipòsits al peu, i la caiguda de blocs, de fins a alguns centímetres de diàmetre.

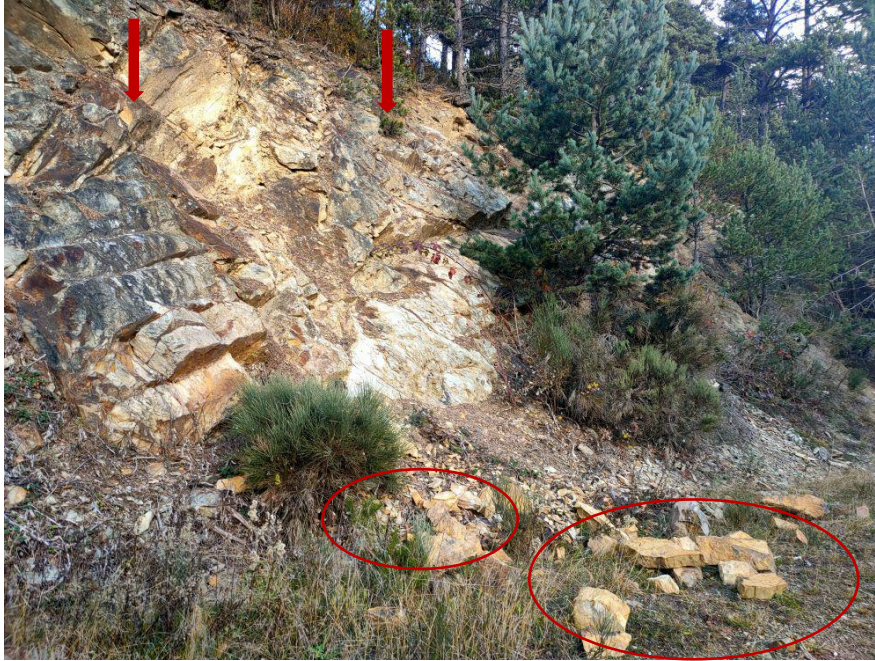
D'altra banda s'ha identificat diverses esllavissades al carrer Puigmal, en desmunts de condicionament de la pista sense asfaltar i en vessants rocallosos naturals. En general, són desprendiments i caigudes de roca petites i localitzades, que han generat petits dipòsits que al peu (fotografies 16 i 17). Ateses les magnituds i freqüències dels indicis observats s'ha estimat una perillositat baixa per lliscaments per a l'àrea G2, indicada al plànol 3.

Fotografia 16: Despreniment recent en un talús en roca del carrer Puigmal. S'observen superfícies de lliscament planar i en tascó, a favor del talús i dipòsits al peu.

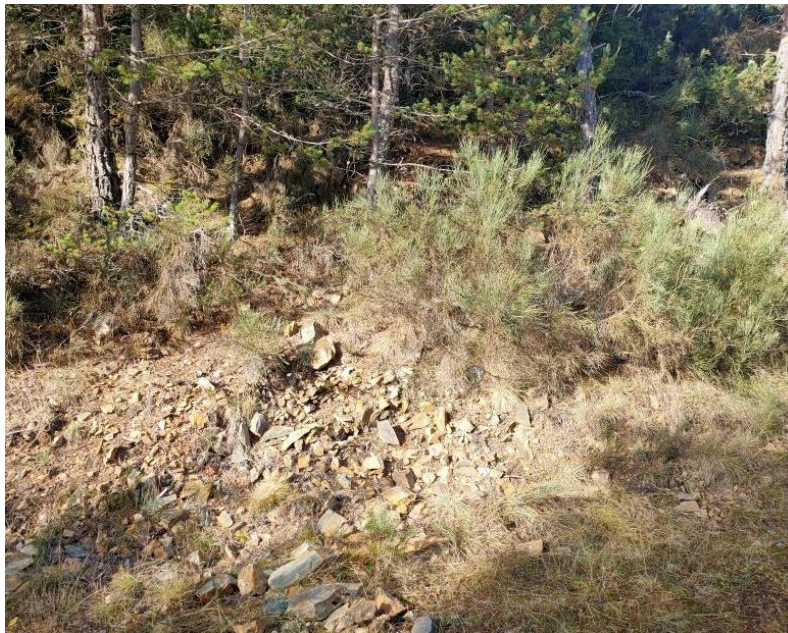
Fotografia 17: Caiguda de blocs recent en un talús del carrer Puigmal.

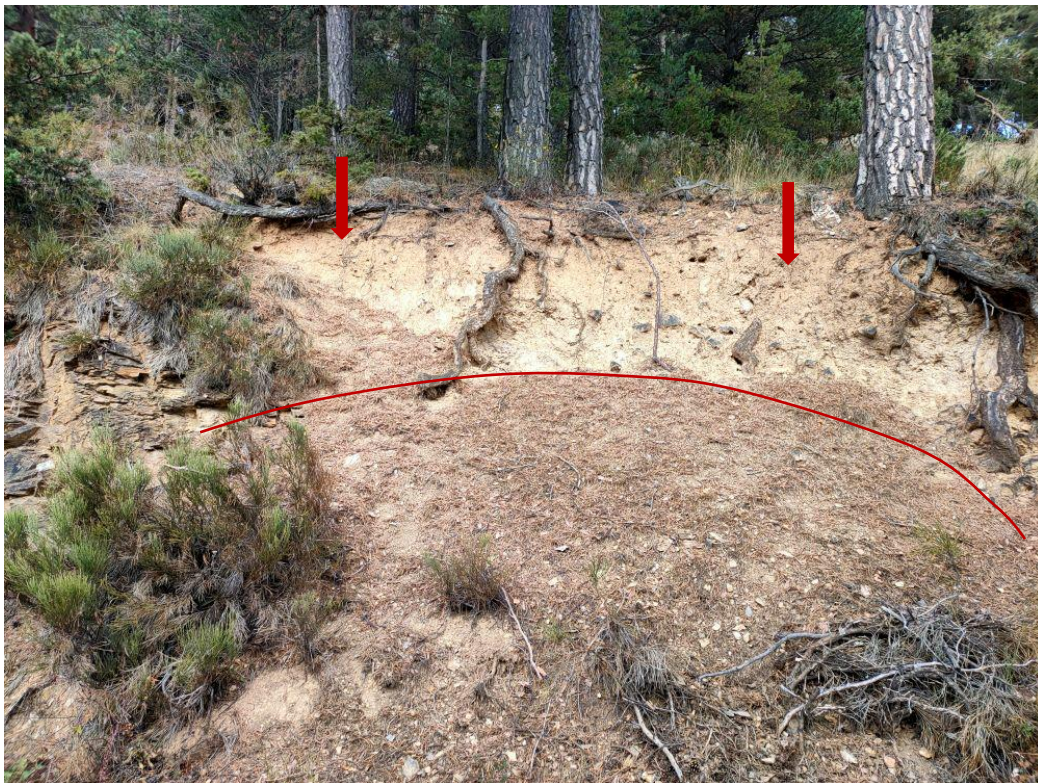
Als carrers de la Font dels Recons, del Roc Blanc i de la Perdiu es reconeixen talussos en desmunt d'alçades variables entre 1 i 5 metres. Als desmunts on afloren els dipòsits periglacials degradats formats per graves i blocs en una matriu sorrenca i llimosa s'observen lliscaments i la caiguda de blocs dispersos amb abast d'un metre màxim des del peu del talús (fotografia 18). Als desmunts on afloren els gresos i lutites de l'Ordovicià s'observen esllavissades.

Fotografia 18: Esllavissada recent en un talús en el carrer de la Perdiu. S'observa una superfície de lliscament en sòls, amb dipòsits al peu formats per sorres.

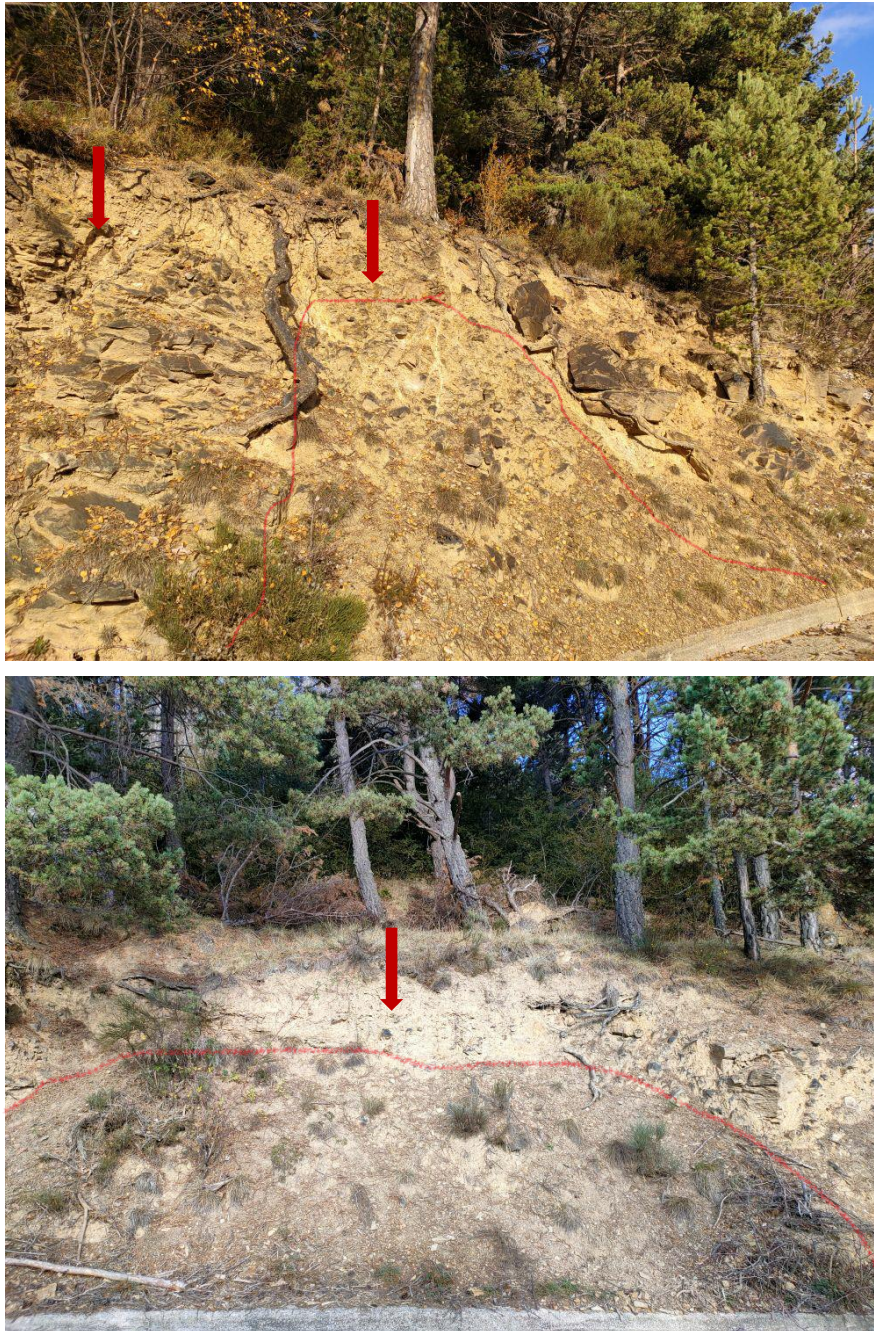
Fotografies 19a i 19b: Esllavissades recents en un talús del carrer Font dels Recons. S'observa una superfície de lliscament en sòls i roca, amb dipòsits al peu formats per sorres i blocs.

Són fenòmens relativament recents de dimensions reduïdes, amb freqüència mitjana i una magnitud baixa (M2), pel que s'ha estimat una perillositat baixa per lliscaments a les àrees G3 i G4, indicades al plànol 3.

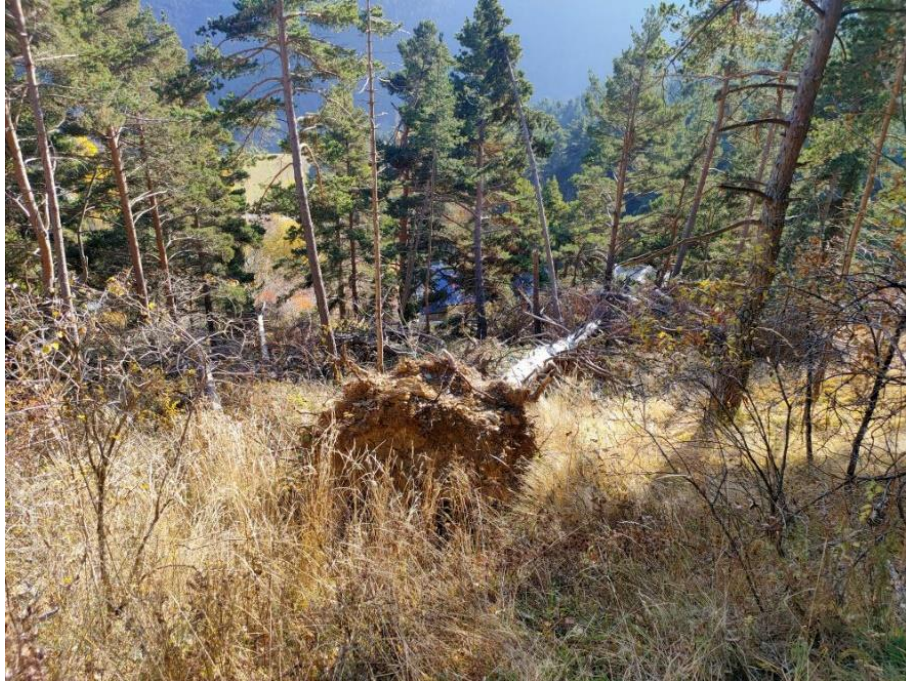
Fotografia 20: Moviment de vessant amb esllavissament petits en el carrer Solana

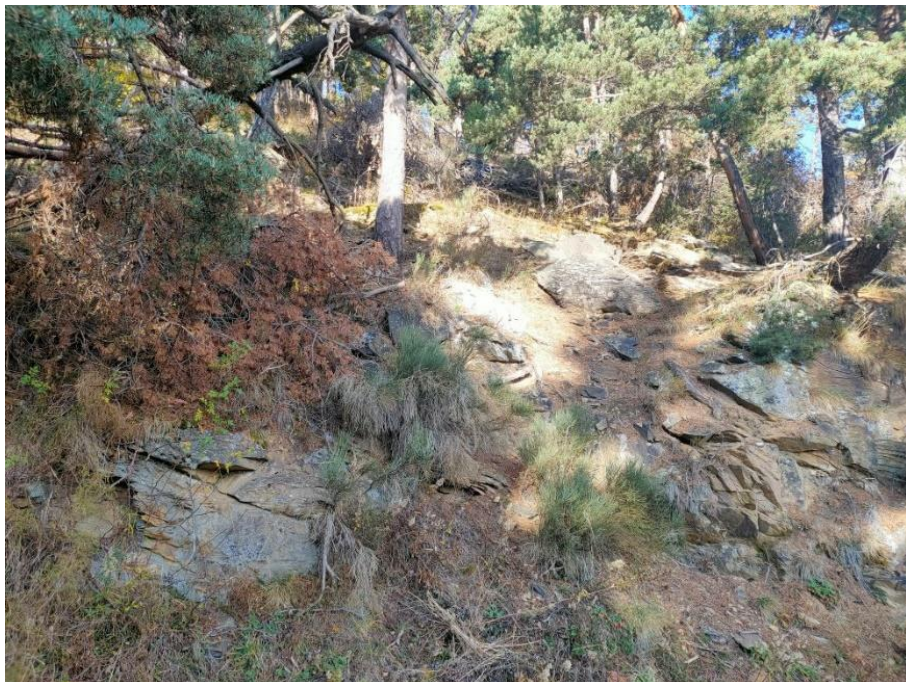
Fotografia 21: Caiguda de blocs recent en un talús del carrer Font de Recons

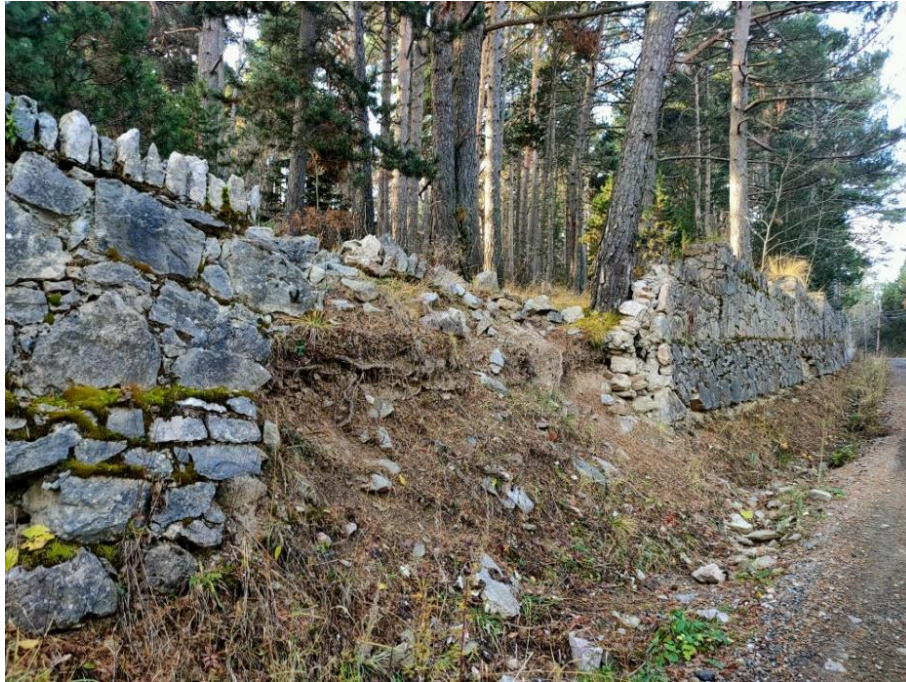
Fotografia 22: Esllavissada recent en un mur de pedra seca en el carrer de la Solana.

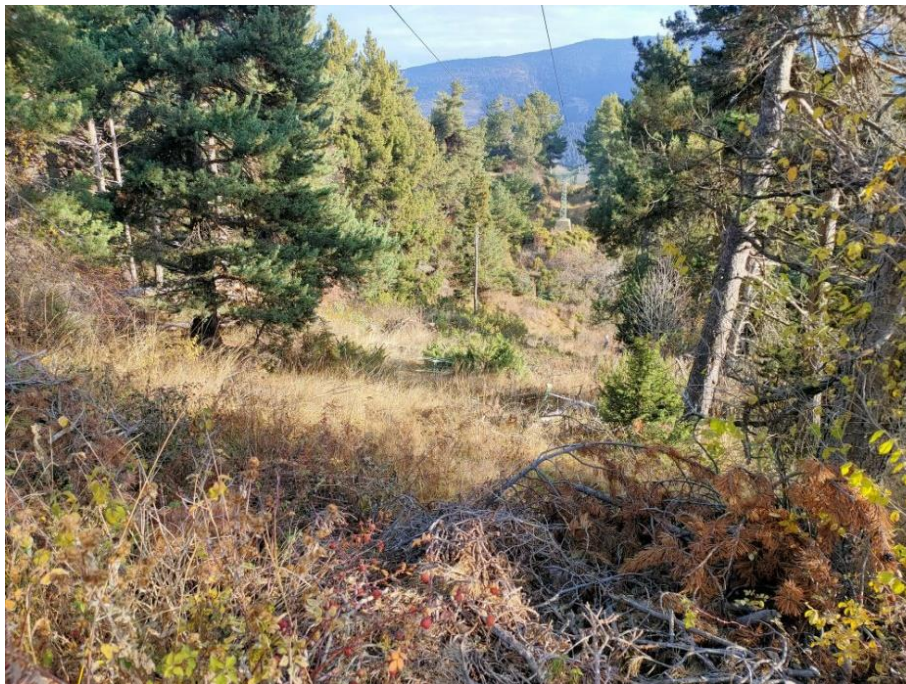
Fotografia 23: Moviment de vessant amb esllavissament petits

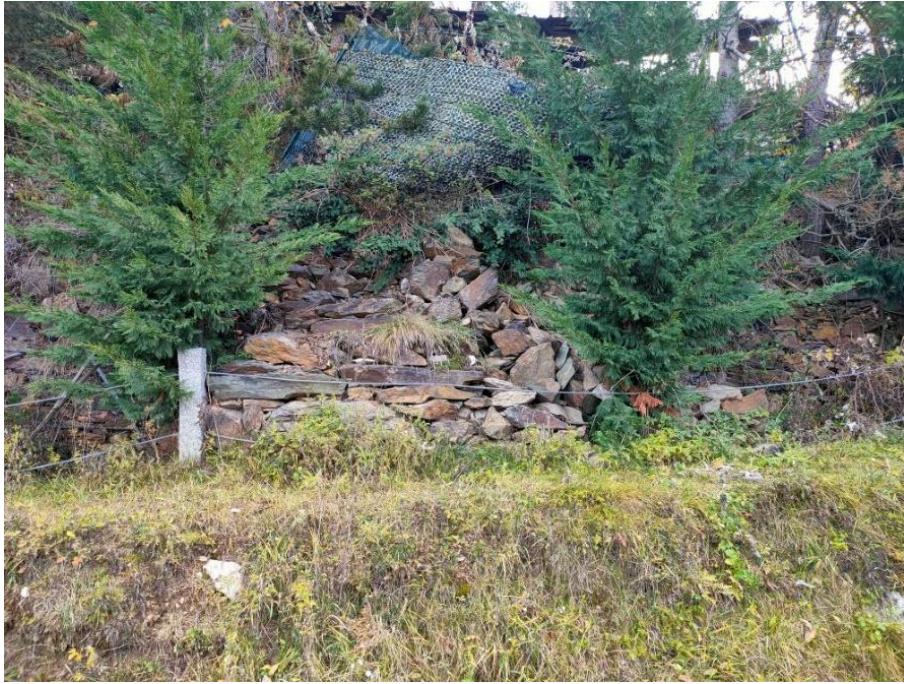
Fotografia 24: Esllavissada recent en un mur de rocalla en el carrer del Coll Siser

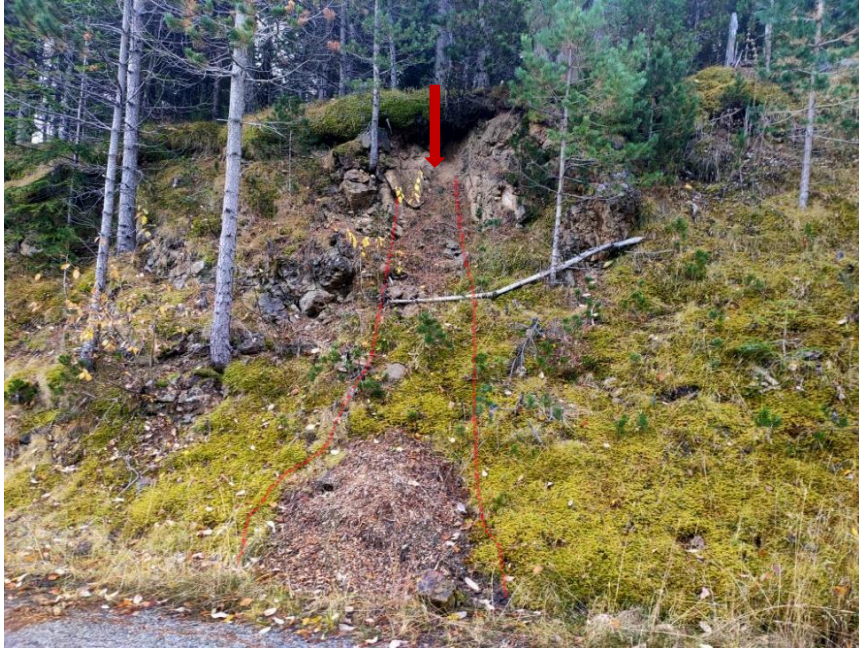
Finalment, a Supermolina i a l'estació d'esquí afloren els dipòsits periglacials degradats (graves i blocs en una matriu sorrenca i llimosa) i les lutites i gresos de l'Ordovicià, que on han estat objecte de desmunt tendeixen a generar petites esllavissades. Així, al llarg de l'avinguda de Masella s'ha observat talussos d'alçades entre 1 i 5 m que presenten petits lliscaments en sòls i roca i caigudes de blocs dispersos que generen dipòsits de sorres, graves i blocs al peu, amb una afectació que arriba fins a la carretera (fotografies 21 i 22). Són fenòmens relativament recents de magnitud baixa (M2), pels que s'ha estimat una perillositat baixa per esllavissades a l'àrea H, indicada al plànol 4.

Fotografia 25: Esllavissada recent en un talús del l'avinguda de Masella. S'observa d'una banda una superfície de lliscament en roca, amb dipòsits al peu formats per sorres i blocs i, d'altra banda caiguda de blocs, de fins a alguns centímetres de diàmetre.

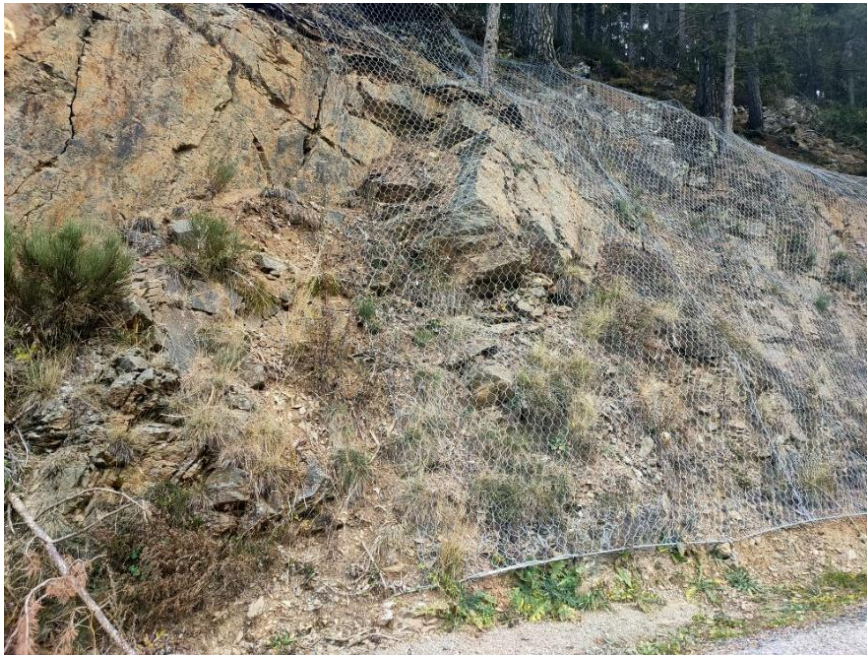
Fotografia 26: Esllavissades recents en un talús de desmunt al l'avinguda de Masella. S'observen superfícies de lliscament planar i en tascó, a favor del talús i dipòsits al peu formats per sorres i blocs de gresos. Sistemes de protecció i contenció que disminueixen el risc.

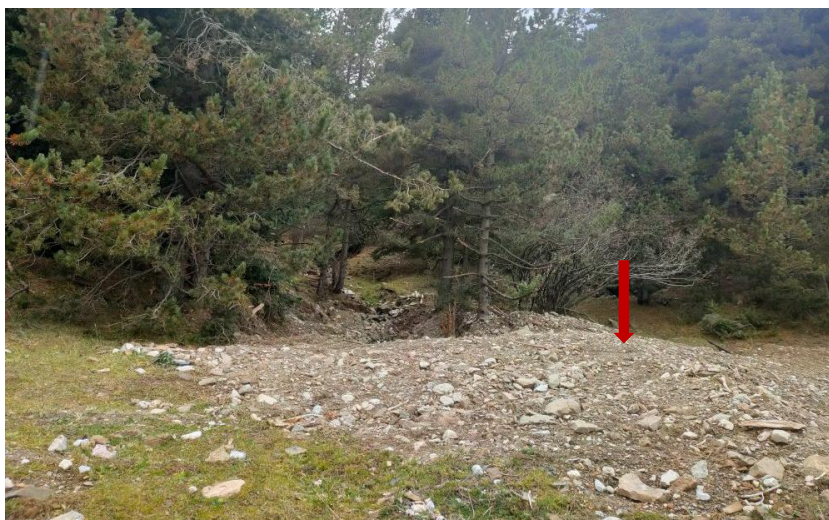
Fotografia 27: Acumulació de material al marge del camí del telesella de la Tossa a l'alçada del torrent de Set Fonts.
