MAPA D'INSTAL·LACIONS I EQUIPAMENTS ESPORTIUS DEL MUNICIPI DEL MORELL

ANNEX

Ajuntament del Morell

Octubre 2024

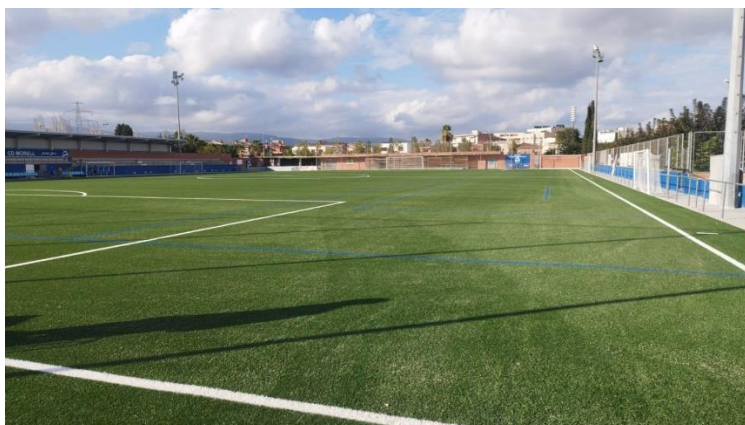
IMATGES

S'han realitzat reformes al sòl del camp, obtenint una gespa nova. Hi havia dos vestidors individuals però ara un l'utilitzen de despatx.

A les grades hi ha pocs seients, tot lo altre és grada sense espai específic per seure's, és ciment.

1 dels vestidors que està apartat només fa ús, el primer equip, i abans n'hi havia dos però ara l'utilitzen per fer les xerrades, on s'hi troba un WC dins, i aquest altre espai no està classificat.

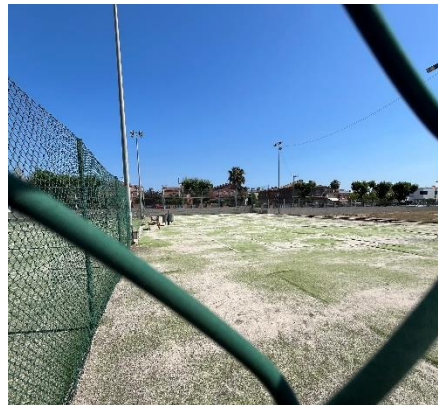
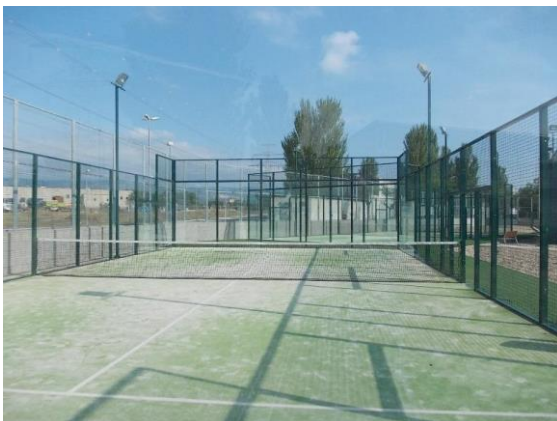
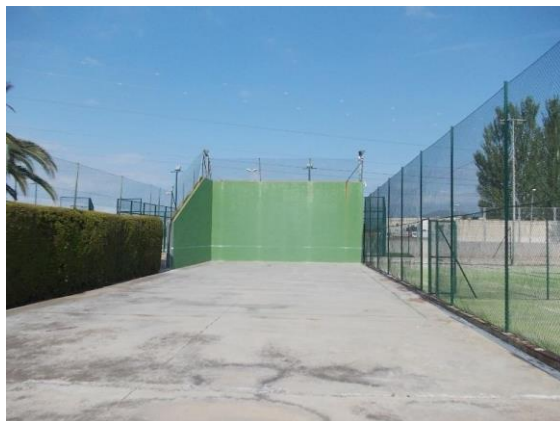
IMATGES

En aquesta reserva de sòl hi ha dos espais en desús actualment: una segona pista de tennis i un espai de terra. Donat que no se'n fa ús així com la necessitat d'una nova actuació al municipi, aquesta reserva de sòl acollirà la construcció de la nova pista poliesportiva municipal coberta.

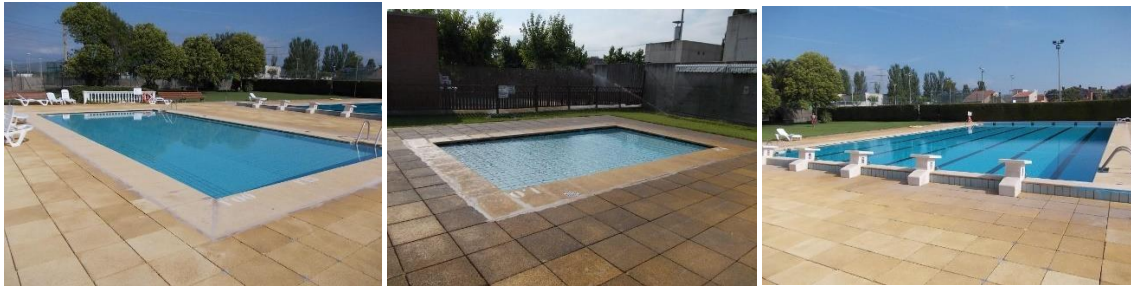
IMATGES

L'entrada dels usuaris és la del PAV, i també es troba dins d'aquest els vestidors. Està molt vinculat a aquest i comparteixen alguns dels espais.

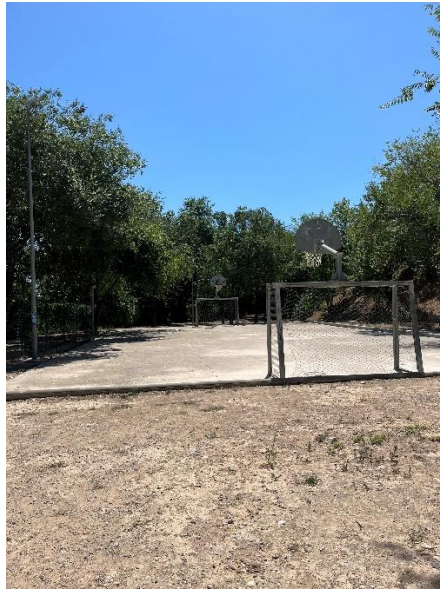
IMATGES

SEGURETAT		V	Observacions
Paviments	<ul style="list-style-type: none"> - Estat del paviment - Grau de lliscament adequat en paviments humits 		Està força desgastat i vell.
Elements perillosos	<ul style="list-style-type: none"> - Elements perillosos i proteccions disponibles 		Les xarxes al ser metàl·liques i algunes estan trencades, poden ser perilloses.
Estat equipament esportiu i ancoratge	<ul style="list-style-type: none"> - Estat físic de cistelles, porteries i sistemes d'ancoratge adients 		
Senyalització i comunicació	<ul style="list-style-type: none"> - Sortides d'emergència, sistema d'avís i pla d'evacuació - Normes d'utilització - Aforaments visibles i senyalització dels espais 		
Piscines cobertes i a l'aire lliure	<ul style="list-style-type: none"> - Senyalització de les diferents fondàries en la piscina - Flotadors de salvament visibles i l'abast - Emmagatzematge de productes químics pel tractament d'aigua

FUNCIONABILITAT		V	Observacions
Paviments	<ul style="list-style-type: none"> - Bona visibilitat de les línies de joc 		No hi ha línies de joc, es tot llis.
Orientació i obertures	<ul style="list-style-type: none"> - Instal·lacions exteriors orientades N-S i interiors E-O (desviació $\pm 27,50^\circ$) 		
ACCESSIBILITAT		V	Observacions
Accés central	<ul style="list-style-type: none"> - Inexistència de barreres arquitectòniques en l'accés a la instal·lació 		
Espais esportius	<ul style="list-style-type: none"> - Inexistència de barreres arquitectòniques en l'accés als espais esportius 		Té un petit desnivell que podrien accedir, però es podria millorar per obtenir millor accessibilitat.
Espais complementaris	<ul style="list-style-type: none"> - Inexistència de barreres arquitectòniques en l'accés a vestidors - Disponibilitat de vestidors adaptats 		
Accés i espai a graderia	<ul style="list-style-type: none"> - Inexistència de barreres arquitectòniques en l'accés a la graderia

Es podria fer una pista amb les mesures necessàries per poder utilitzar-la com un espai més de pràctica esportiva tant per la població en general com alguna de les entitats.

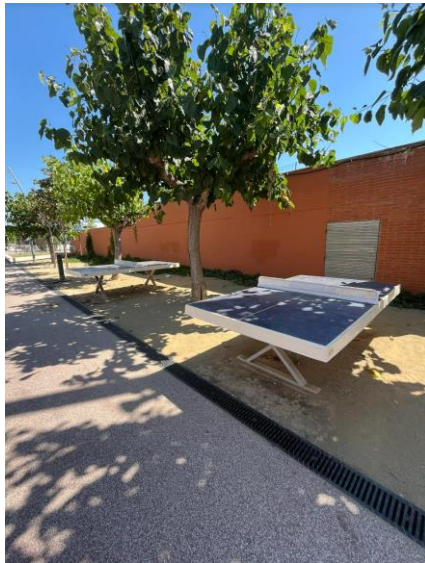
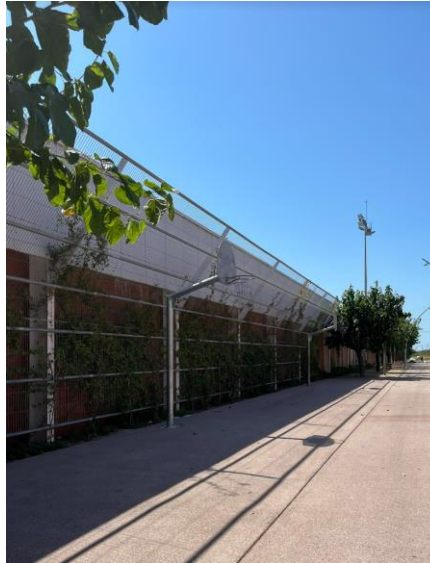
ZONA D'ACTIVITATS ESPORTIVES – EMUN3

Àrees d'activitat esportiva (AAE)	Mides	Paviment	Xarxa	Tipologia instal·lació
Zones d'activitat a l'entorn urbà/natural				
URB – 2 tennis taula	-	Terra	Activa	Construït permanent
URB – salut	-	Asfalt	Activa	Construït permanent
URB – 2 bàsquet	-	Asfalt	Activa	Construït permanent

És un nou espai que es troba davant del pavelló municipal de El Morell.

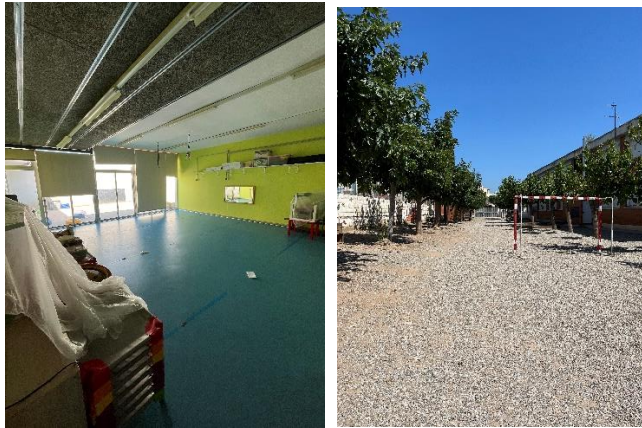
ESCOLA VENTURA GASSOL – CE1

Espais esportius (ESP)	Mides	Paviment	Xarxa	Tipologia instal·lació
Pistes Poliesportives				
POL-3	44 m. x 32,8 m. 1443,2 m ²	Formigó lliscat	Bàsica	Construït permanent
Sala Esportiva				
SAL-1	16,8 m. x 12 m. 201,6 m ²	Sintètic - rígid	Bàsica	Construït permanent
Altres Sales Petites				
SAL	8,2 m. x 7,1 m. 58,2 m ²	Sintètic - rígid	Complementària	Construït permanent
Altres Camps Petits				
CAM	8,2 m x 7,1 m. 58,2 m ²	Terra - Pedres	Complementària	Construït permanent
Altres Pistes Petites				
POL	24 m. x 15 m. 360 m ²	Formigó Lliscat	Complementària	Construït permanent

Espais complementaris (COM)	Altres serveis (ALT)
2 Vestidors col·lectius (32 m ²) 1 Magatzem (10 m ²)	Transport públic Aula de formació
