Pla d'accessibilitat

Montesquiu

Autor: UTE Rovira-Beleta Accesibilidad, SLP-MCRIT SL

Data: Novembre 2021

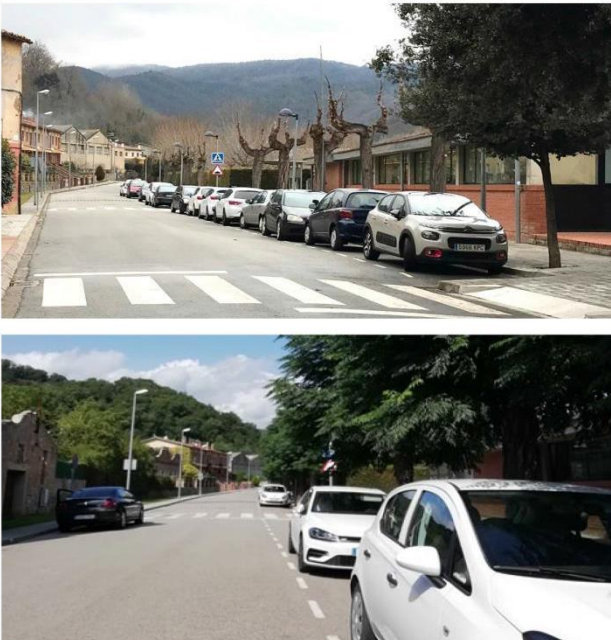
Senyalització vertical de la plaça reservada per a PMR	-----			
Espai lliure d'obstacles, situada al costat de la plaça, per a realitzar la transferència lateral del vehicle a la cadira de rodes	-----			
Gual per accedir a la vorera	-----			
Tipus de Gual	-----			
Longitud	-----			
Pendent longitudinal	-----			
Ample de pas	-----			
Pendent transversal	-----			
Trobada	-----			
Senyalització (Franja podotàctil de direcció i advertiment)	-----			
Altres tipus de places reservades	No hi ha

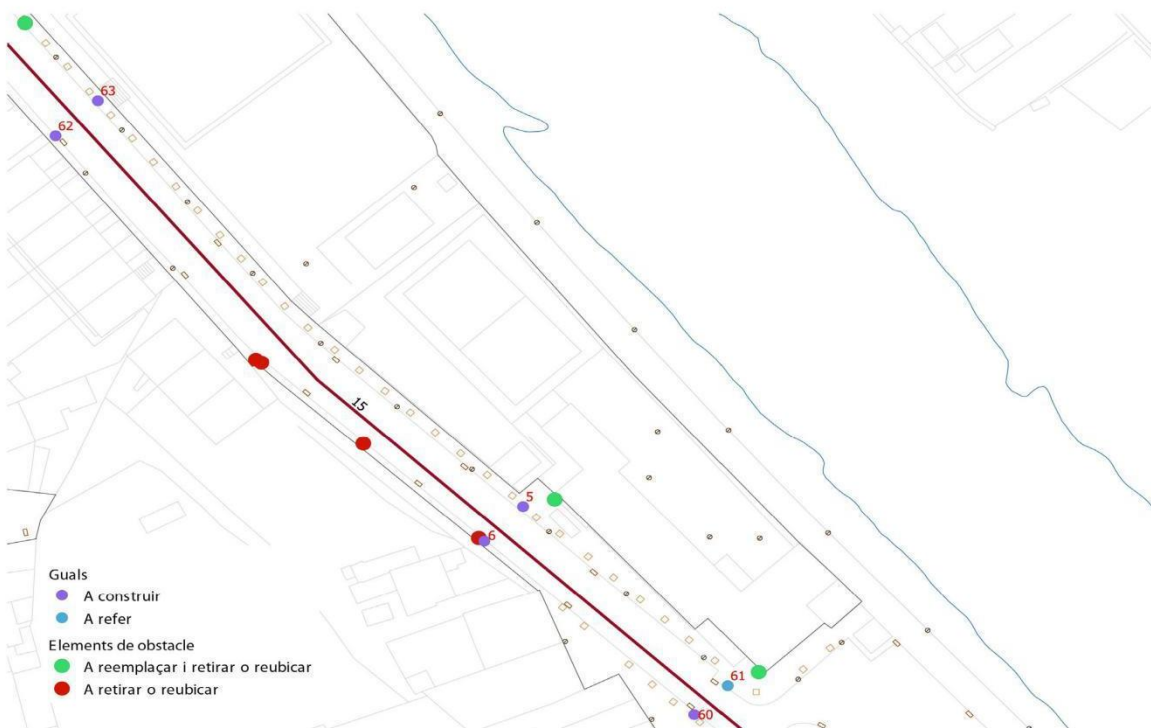
ACTUACIONS TRAM 15

Els accessos a la plaça coincideixen amb els trams 14 i 15 on es preveuen les actuacions descrites en les fitxes corresponents. En el tram 14 es realitzarà una plataforma única que connectin les voreres del tram 15 garantint la continuïtat de l'itinerari de vianants. En el tram 15 cal ampliar la vorera a la part dreta com a mínim de 30 cm i desplaçar els obstacles a la part esquerra. Existeixen 2 passos de vianants, en correspondència als accessos a l'escola. Entre ells, només un disposa de un gual (mal dissenyat) a un dels dos costats.

Desplaçament de bàcul o columna d'enllumenat.
Desplaçament de senyal vertical o rètol informatiu.
Ampliar la vorera a la part dreta com a mínim de 30 cm

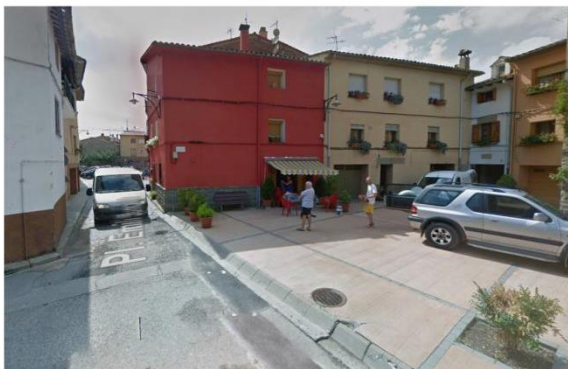
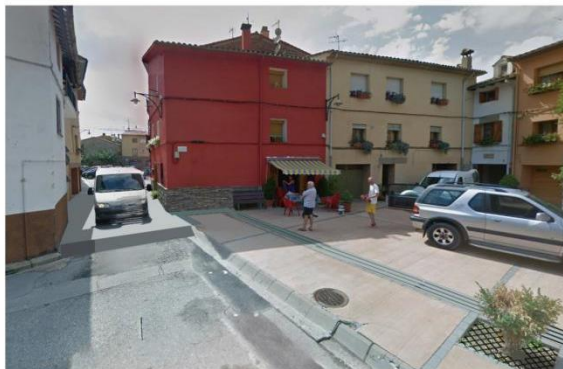
Degut a la forma irregular de la plaça, a banda i banda, les voreres s'amplien fent difícil seguir la línia de façana i dificulta l'orientació a les persones amb discapacitats visuals. A banda i banda de la plaça, hi ha arbres amb escocells no protegits però que no envaeixen l'itinerari de vianants practicable. Como requerit per l'Ordre VIV/561/2010 ART.46 *Aplicaciones del pavimento táctil indicador*, cal definir i senyalitzar l'itinerari a través d'una franja de paviment tàctil indicador direccional, d'amplària de 0,40 m, col·locada per enllaçar les dues línies edificades. S'aprofitarà el disseny de la pavimentació per a que la franja guia passi desapercebuda. Caldria garantir el manteniment de poda dels arbres i tapar els escocells almenys en el costat afectat per l'actuació.

Ut	Quantitat	Cost/Unitat (€)	Cost (€)
Substitució de peces de panot per peces de paviment senyalitzador per a invidents	m2	20,1	65,00	1.306,50
PRESSUPOST TOTAL (PEM)				1.306,50

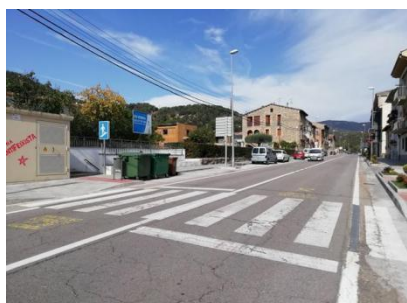
FOTO TRAM 2

Són els carrers en els quals existeix una diferenciació de nivell entre l'espai pensat per a la circulació de vehicles i el reservat pels vianants, els quals tenen una secció superior a 7 m, que és l'amplada mínima que es considera que ha de tenir el carrer per tal de poder admetre la diferenciació entre voreres i calçada.

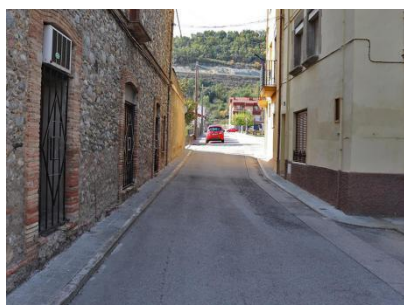
FOTO TRAM 35

Són els carrers en els quals, tot i existir una diferenciació de nivell entre l'espai de circulació dels vehicles i el dels vianants, generalment caldrà convertir en plataforma única ja que l'espai disponible pels vianants és insuficient. Com en el c. Sant Boi (Foto Tram 35), c. de l'Església (Foto Tram 28) i part de la travessera de l'Església. (Foto Tram 30)

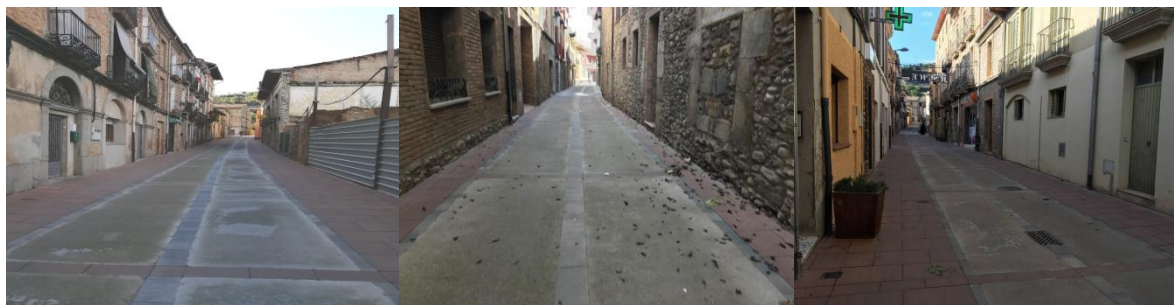
FOTO TRAM 54

La calçada i les voreres se situen al mateix nivell fent que l'espai sigui d'ús mixt de vianants i vehicles.

A nivell d'accessibilitat és l'opció òptima perquè els vianants no han d'efectuar canvis de nivell per creuar la calçada, com en el c. Sant Boi (Foto Tram 9) i c. Nou (Fotos Trams 25 i 26).

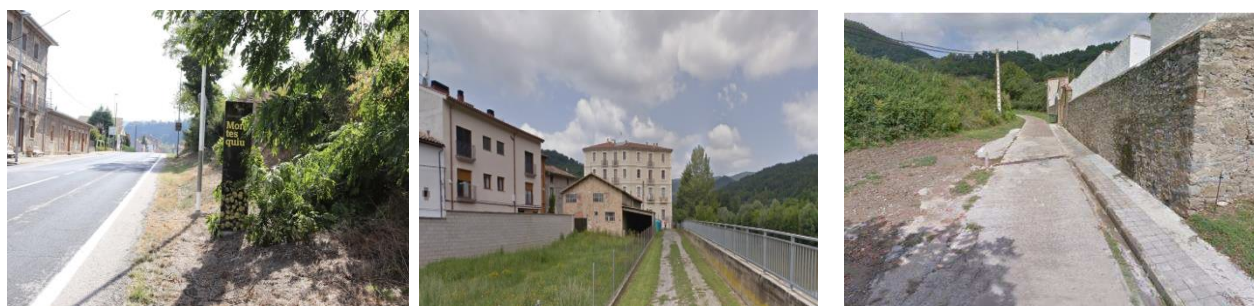
FOTO TRAM 39 (Font Google Maps)

Carrers que no es troben urbanitzats amb un paviment dur, no lliscant i sense reguixos ni disposen de serveis urbans com podria ser il·luminació o mobiliari urbà. Com el tram que comunica amb el Cementiri Municipal (Foto Tram 39) i un tram de la ctra. de Ribes (Foto Tram 48), l'itinerari al costat del riu Ter (Foto Tram 53), ambdós de la zona d'estudi general.

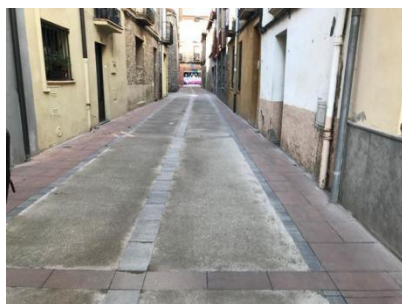
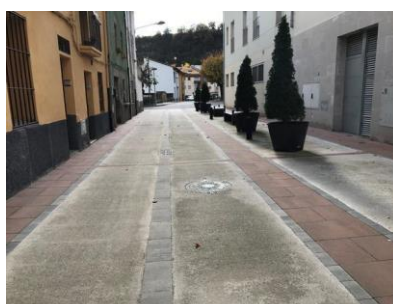
FOTO TRAM 25

El pendent longitudinal és, en general, inferior al 6% i, per tant, compleix tan l'Orden VIV/561 com el Codi d'accessibilitat. Com al c. Nou (Fotos Trams 25), part del tram de la travessera de l'Església (Foto Tram 30).

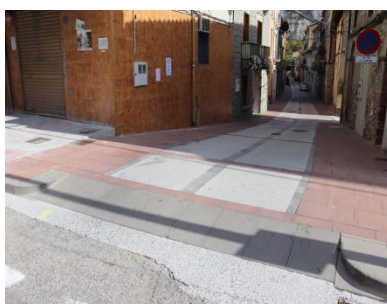
FOTO TRAM 8

El pendent longitudinal és superior al 6%, però inferior al 8% en la zona de les voreres d'orografia més desfavorable. Tot i que no compleix l'Orden VIV/561, sí que complirà el Codi d'accessibilitat i, per tant, el carrer podrà ser adaptat. És el cas dels trams 8, 16 i 39.

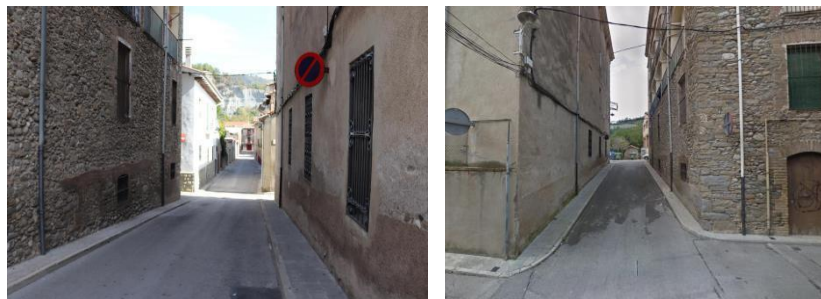
FOTO TRAM 27

El pendent longitudinal és superior al 8%, però inferior al 10% en la zona de les voreres d'orografia més desfavorable. Per tant, incompleix tan el Codi d'accessibilitat com l'Orden VIV/561 fent que el tram de carrer no pugui ser considerat accessible.

Com al c. de l'Església (tram 27)

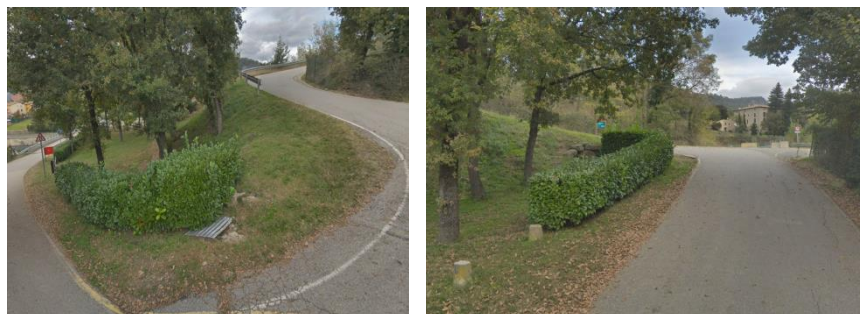
FOTO TRAM 24 (Font Google Maps)

El carrer és inaccessible ja que el pendent longitudinal és superior al 10% i/o hi ha escales o rampes esglaonades ocupant tota la secció del carrer. Com al c. Santiago Rossinyol (tram 24) i Cal Moliner (tram 75) de la zona d'estudi general.

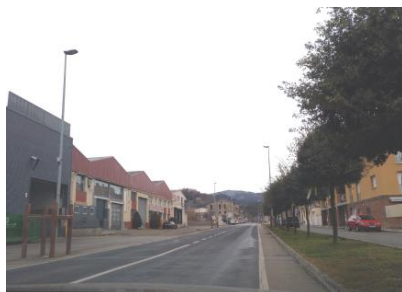
FOTO TRAM 1 (Font Google Maps)

En alguns carrers es disposa de voreres però en algun tram aquesta es veu interrompuda per algun motiu (edifici que n'ocupa tota l'amplada, o on passa a estar no urbanitzada, com en la crta. de Ribes Tram 7). Així mateix, hi ha carrers on no es disposa de voreres tot i que per les característiques de la via i de la velocitat de circulació dels vehicles, seria important disposar-ne (com en la crta. de Ribes Tram 1). En tots aquests casos, caldrà construir les voreres que manquen, les quals es recomana que com a mínim siguin de 2,0 m d'amplada per tal d'assegurar que compleixen l'Orden VIV/561.

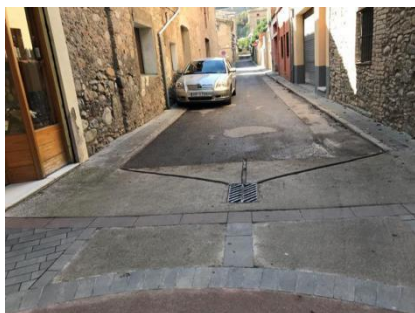
FOTO TRAM 35

Si les voreres són de menys de 0,9 m d'amplada significa que no compleixen ni el Codi d'accessibilitat ni l'Orden VIV/561 i, per això, serà necessari intervenir-hi. En funció de la secció del carrer s'identifiquen dues possibles solucions:

- ⇒ Si la secció dels carrers és superior als 7 m d'amplada (com al carrer Sant Boi): caldrà ampliar les voreres a com a mínim 2,0 m d'amplada (per assegurar així el compliment de l'Ordre VIV/561).
- ⇒ Si la secció del carrer és inferior als 7 m d'amplada (com al carrer Sant Boi): caldrà reconvertir-los a carrers de plataforma única (on no existeix diferència de cota de nivell entre calçada i vorera i hi poden conviure els fluxos de circulació de vianants i de vehicles) ja que no hi ha suficient secció com per fer dues voreres de 2,0 m d'amplada i un carril de circulació de 3,0 m.

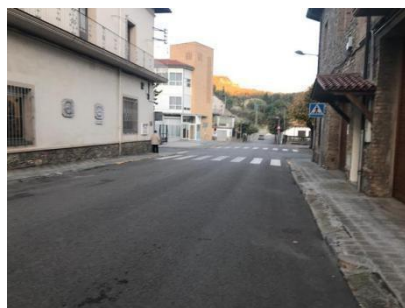
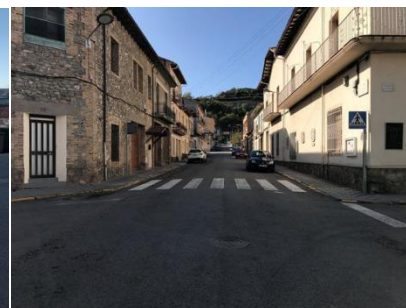
FOTO TRAM 20

Les voreres d'aquestes dimensions (com les dels carrers Sant Boi i Santiago Rusiñol) són susceptibles de complir el Codi d'accessibilitat pel que fa a l'amplada lliure de pas, tot i que no asseguren que les persones que es desplacen en cadira de rodes puguin efectuar un gir de 360°. Si no disposen d'elements urbans que en redueixin l'amplada lliure de pas a menys de 0,9 m, es consideraran acceptables (entenent que ampliar les voreres no és una intervenció prioritària) tot i que per complir l'Orden VIV/561 s'haurien d'ampliar a 1,8 m com a mínim.

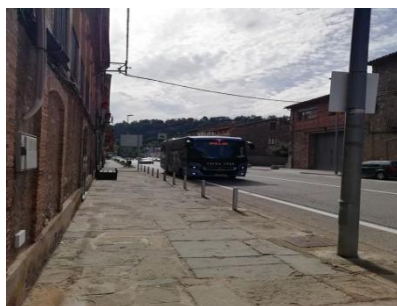
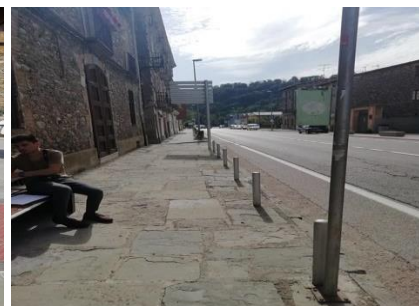
FOTO TRAM 3

Les voreres d'aquestes dimensions (com les de la crta. de Ribes) permeten el gir de 360° d'una persona que es desplaça en cadira de rodes. Són susceptibles de complir el Codi d'accessibilitat, però no l'Orden VIV/561, la qual defineix que com a mínim les voreres han de ser d'1,8 m d'amplada. No es considerarà prioritari ampliar-les (per passar a complir l'Orden VIV/561), a no ser que els elements urbans siguin de grans dimensions i no permetin assegurar l'amplada lliure de pas de 0,9 m com a mínim.

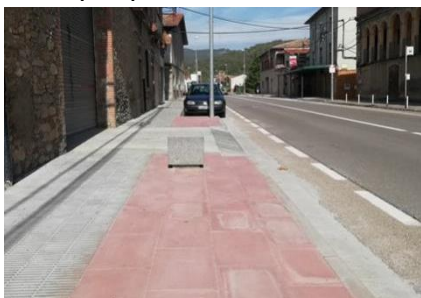
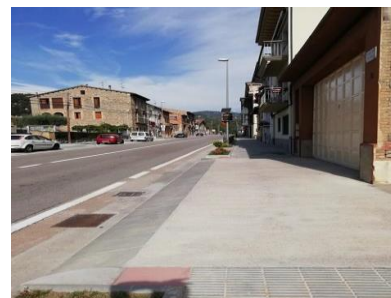
FOTO TRAM 2

Aquestes voreres són accessibles segons l'Orden VIV/561, si els elements urbans que hi són presents deixen més de 1,5 m d'amplada lliure d'obstacles (com en el tram 2). En cas contrari, caldrà procurar reubicar-los més propers a la calçada, situar-los en façana o enretirar-los. Si no és possible, serà necessari ampliar la vorera perquè tingui espai suficient com per poder-los col·locar.

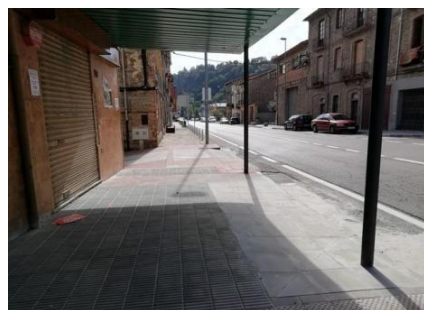
FOTO TRAM 4

Les voreres d'aquestes dimensions tenen la particularitat d'admetre que els guals de vianants siguin d'un pla o tres plans (considerant que aquests necessiten 1,5 m de longitud per superar el desnivell d'una vorada estàndard de 15 cm d'alçada amb un 10% de pendent longitudinal) i mantenir els 1,5 m d'amplada lliure de pas darrera del gual (dimensió que també permetrà efectuar el gir de 360° a les persones que es desplacen en cadira de rodes). És el cas dels trams 2 i 4.

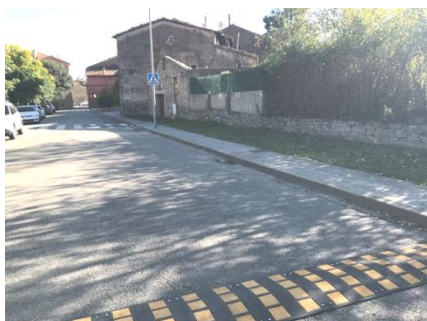
FOTO TRAM 15

Per tal de que els itineraris siguin adaptats segons el Codi d'accessibilitat es requereix que l'amplada lliure de pas mínima dels itineraris sigui de 0,9 m. Evidentment, si les voreres són de menys de 0,9 m d'amplada incompliran aquest requisit i es proposarà, en funció de l'amplada entre façanes, ampliar-les (com és el cas del c. de la plaçola) o convertir el carrer en plataforma única. En el cas de voreres d'amplada superior, cal assegurar que no hi ha elements urbans o mobiliari que en redueixen l'amplada de pas per sota del mínim permès. En cas contrari, caldrà reubicar-los o col·locar-los en façana (com el tram 15 on la vorera no té amplada suficient per admetre la col·locació dels bàculs de llum i per això es col·locaran en façana). Cas que no sigui possible per manca d'espai, serà necessari ampliar la vorera (com és el cas del c. Santiago Rusiñol). En alguns casos puntuals, s'han considerat com a adaptats elements que deixaven una amplada lliure de pas d'entre 0,8 m (que és la dimensió mínima de pas per una porta) i 0,9 m entenent que el cost d'intervenció era desproporcionat.

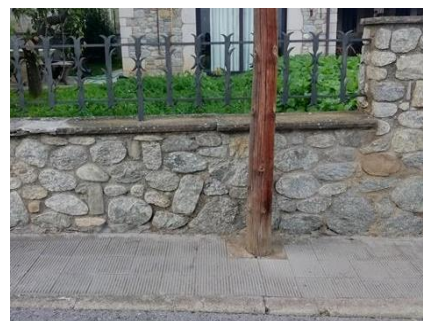
FOTO TRAM 72

0,9 m ≤ Amplada lliure de pas < 1,5 m (9/39 trams – 23,1%)

Els itineraris que tenen una amplada lliure de pas superior a 0,9 m compleixen el Codi d'accessibilitat i no es proposarà intervenir-hi entenent que no són actuacions prioritàries. Es consideren, per tant, acceptables, tot i que no compleixin el requeriment de l'Orden VIV/561 que defineix que aquesta ha de ser de com a mínim 1,8 m (permetent estretaments puntuals de 1,5 m en zones consolidades). Aquest és el cas del c. Santiago Rusiñol.

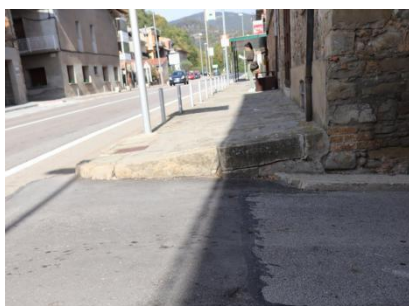
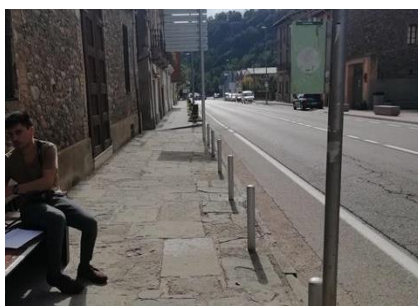
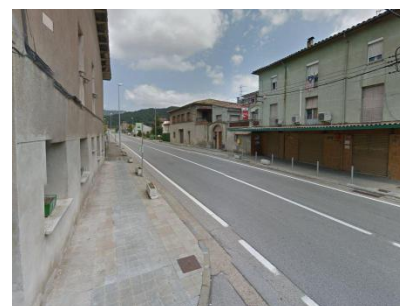
FOTO TRAM 3

1,5 m ≤ Amplada lliure de pas < 1,8 m (1/39 trams – 2,6%)

Els itineraris que compleixen aquest rang són adaptats segons el Codi d'accessibilitat. A més, i tenint en compte que els itineraris que s'analitzen en el present Pla formen part d'una zona consolidada, compleixen també l'Orden VIV/561 si aquesta dimensió és fruit d'un estrenyiment puntual en un itinerari que acostuma a ser de més de 1,8 m. En cas contrari, si l'amplada lliure de pas al llarg de l'itinerari és d'entre 1,5 m i 1,80 m, caldrà ampliar-lo, proposta que no es realitza en el present Pla ja que no es considera prioritària al complir l'itinerari el Codi d'accessibilitat. Aquesta casuística es pot observar, per exemple, a les voreres dels trams de la crta. de Ribes.

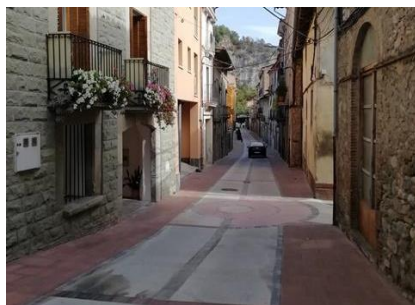
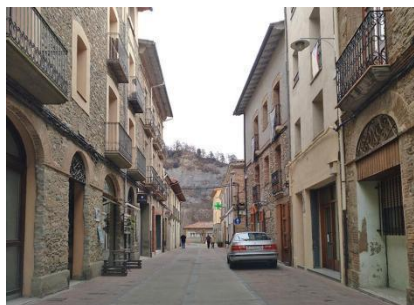
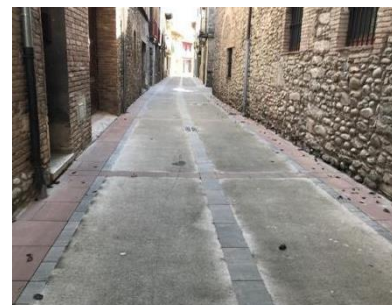
FOTO TRAM 8

1,80 m ≤ Amplada lliure de pas (6/39 trams – 15,4%)

Aquesta és la situació òptima a nivell d'accessibilitat ja que les dimensions de l'itinerari són accessibles per a tothom i, per això, són el model a seguir a l'hora de realitzar noves urbanitzacions. En el municipi, es localitzen per exemple als carrers de les plataformes úniques.

Els trams de plataforma única acostumen a classificar-se en aquesta categoria tot i que disposin d'elements que redueixen l'amplada lliure de pas dels itineraris més propers a la línia de façana, ja que es considera que els vianants tenen prioritat per utilitzar la part central del carrer on no hi ha obstacles. Aquest és el cas del c. Sant Boi (tram 9) on hi ha pilones 0,8 m de la línia de façana però es considera acceptable entenent que els vianants poden circular pel mig del carrer.

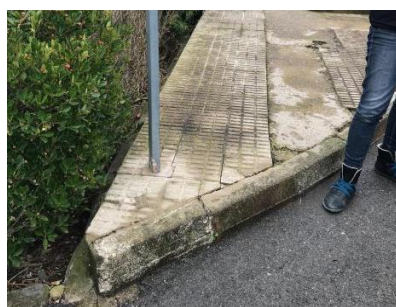
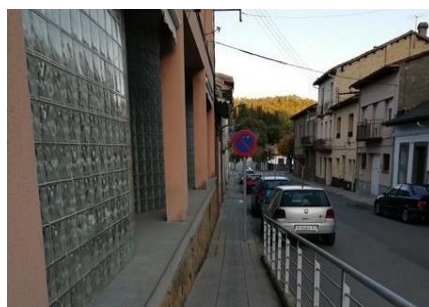
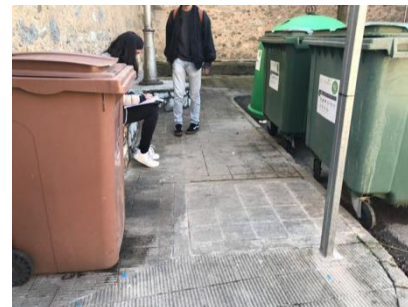
FOTO TRAM 6

Els **elements que redueixen l'amplada lliure de pas** són de diferent índole. Així, es detecten elements els quals el seu desplaçament és relativament senzill, com són els senyals de trànsit, les papereres, les pilones,...

En canvi, hi ha elements que el cost per canviar-ne la seva ubicació o tipologia és bastant més elevat, com són els bàculs i columnes de llum, elements d'instal·lacions (pals de fusta, pals de formigó, transformadors, armari d'instal·lacions), hidrants,...

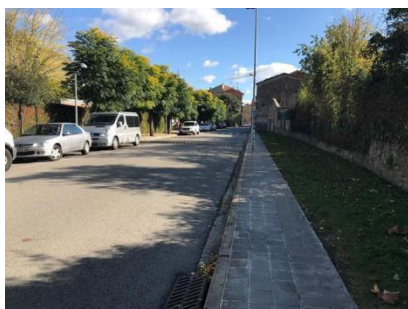
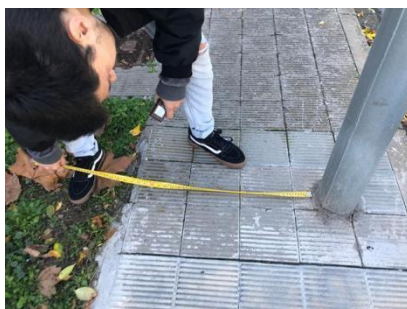
FOTO TRAM 15

En general, per als **elements urbans que redueixen l'amplada lliure de pas** a menys de 0,9 m i que és possible reubicar-los en la pròpia vorera, s'ha proposat el seu desplaçament ubicant-los a la part exterior d'aquesta (com és el cas del c. Vinyasa). Cas que no fos possible, s'ha valorat la possibilitat de col·locar-los arran de façana i, en cas contrari, s'ha proposat ampliar la vorera puntualment a l'entorn de l'obstacle (com en el c. de Santiago Rusiñol).

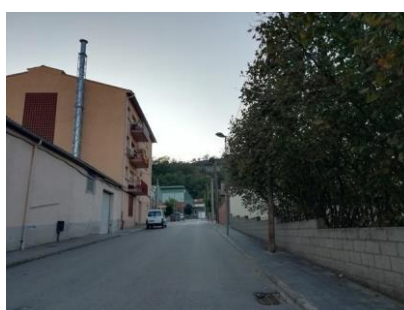
FOTO TRAM 18

Un cas especial són els arbres, els quals no són fàcils de desplaçar a una nova ubicació i es procura evitar haver-los d'enretirar. En aquest Pla, el criteri que s'ha seguit és, sempre que sigui possible ampliar l'itinerari lliure de pas protegint l'escocell amb una reixa accessible (fet que es considera acceptable, tot i que no compleixi estrictament l'Orden VIV/561).

Cas que, tot i la protecció, no s'assoleixin els 0,9 m mínims necessaris, es proposa ampliar la vorera fent que l'itinerari adaptat circuli entre l'arbre i la calçada. Cas que aquesta intervenció no sigui possible, es valora la necessitat d'enretirar l'arbre.

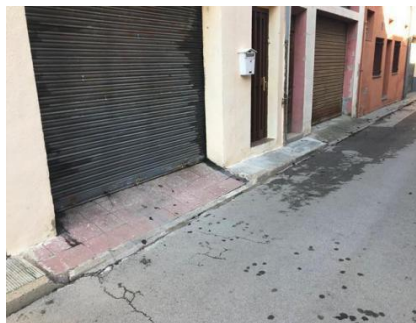
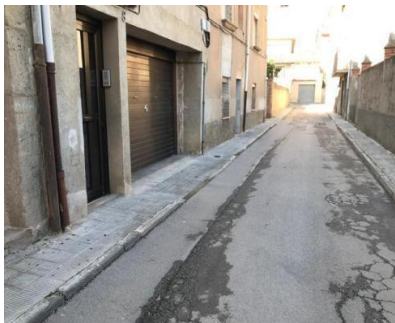
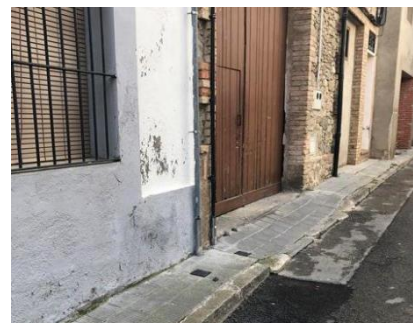
FOTO TRAM 28

Així mateix, un cas a destacar són els quals de vehicles que pel seu disseny redueixen l'amplada lliure de pas de la vorera a menys de 0,9 m. En aquests casos caldrà refer els quals per tal que no envaeixin l'itinerari de vianants adaptat, fent, per exemple, que la rampa sigui més curta i de més pendent (com en el carrer i la travessera de l'Església). En cas que amb les dimensions actuals de la vorera no es pugui resoldre el gual, serà necessari ampliar-la.

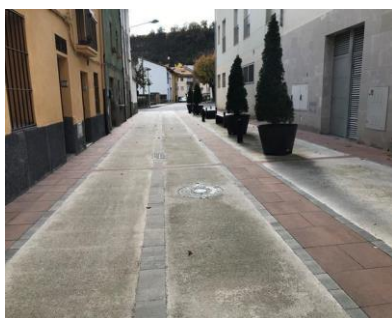
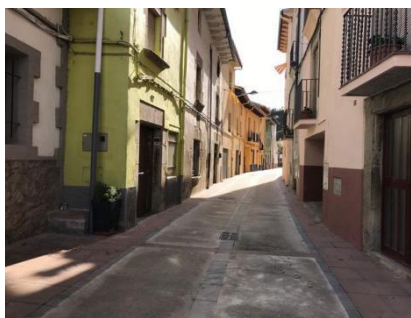
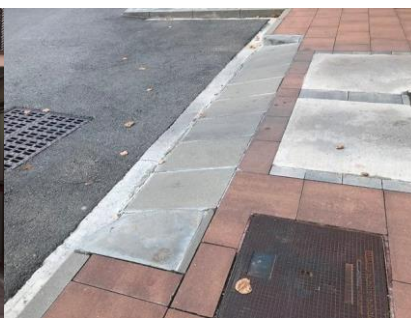
FOTOS TRAM 25

Tram de plataforma única (24 guals - 10,9%)

En els carrers que són de plataforma única (com per exemple el c. Sant Boi i el C. Nou) generalment no se senyalitza un pas de vianants com a tal sinó que es pressuposa que els vianants poden creuar per qualsevol punt del carrer ja que tenen prioritats respecte als vehicles. Per això, en tots aquests carrers s'ha considerat que no és necessari disposar de guals de vianants i s'han identificat com a "Plataforma".

Pel que fa a l'accessibilitat és una situació òptima ja que els vianants no han de realitzar els canvis de nivell respecte de la calçada.

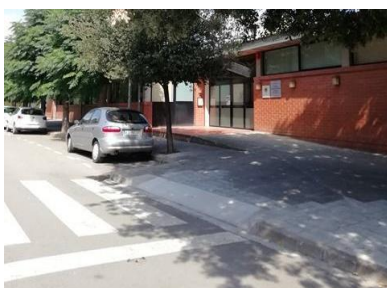
FOTO TRAM 15

Guals d'un pla / 120 (1 gual - 0,5%)

Els guals d'un pla o 120 salven el desnivell existent entre la vorera i la calçada amb un pla inclinat, ocupant la part de la vorera més propera a la calçada i generant un petit desnivell lateral entre la vorera i el pla inclinat. Per tal de complir els paràmetres definits per l'Orden VIV/561, a priori només es poden construir en voreres de més de 3,0 m d'amplada (1,5 m de longitud del pla inclinat i 1,5 m d'amplada lliure de pas). Tot i això, els guals que compleixen el Codi d'accessibilitat (amb 1,2 m de longitud de pla i 1,2 m d'espai lliure de gir davant del gual), es consideren acceptables. En el cas específic de Montesquiu només hi ha un gual d'un pla inclinat (en el c. de la Plaçola) que no compleix el Codi i que s'haurà de refer.

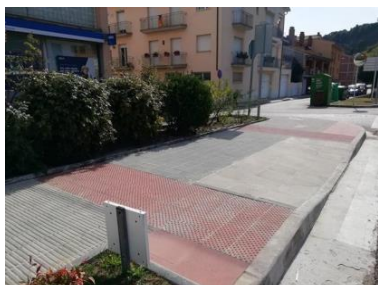
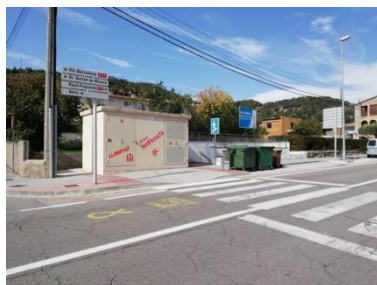
FOTO TRAM 2

Guals de Barca / 3 plans (2 guals - 0,9%)

i) Guals de 3 plans: salven el desnivell entre la cota de vorera i la calçada amb un pla inclinat (de forma equivalent als guals d'un pla) i ambdós extrems es troben esbiaixats, és a dir, disposen de plans inclinats que eviten que es generi el desnivell lateral. De la mateixa manera que els guals d'un pla, a priori només es poden construir en voreres de més de 3,0 m d'amplada, tot i que es consideren acceptables els que compleixen el Codi d'accessibilitat.

ii) Guals de barca: són guals de superfície còncava on els pendents longitudinals i transversals no són homogenis. Al no tenir una superfície plana, les cadires de rodes no poden tenir les 4 rodes recolzades al paviment i no els hi és possible maniobrar. Per això, aquests guals no es poden considerar en cap cas accessibles ja que no compleixen els límits establerts pel pendent transversal. Per això, caldrà tornar-los a executar de nou i, en funció de l'amplada de la vorera on es localitzin, convertir-los en guals de vorera deprimida (generalment, si l'amplada és inferior a 3,0 m) o en guals d'un pla o tres plans (si l'amplada és superior a 3,0 m, com els guals de Ctra. De Ribes).

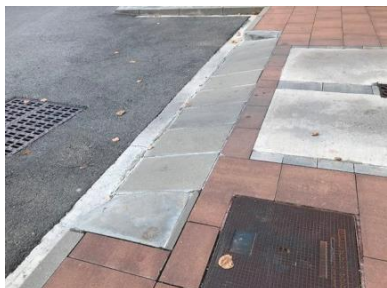
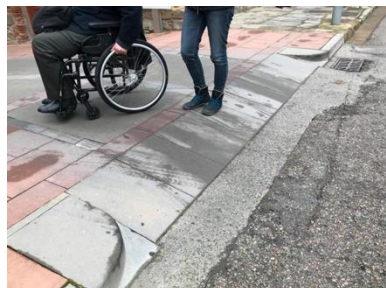
FOTOS TRAM 25

Gual de vehicles (2 guals – 0,9%)

S'aprofita un gual de vehicles com a gual de vianants, ja sigui perquè el pas de vianants coincideix amb l'accés per a vehicles a un carrer de plataforma única o perquè coincideix amb l'accés a un garatge. En general, el pendent longitudinal d'aquests guals és molt alt i per tant caldrà refer-los completament per tal de que passin a ser accessibles. Aquesta situació es troba a l'accés al carrer Nou i en el gual de vehicles del carrer Santiago Rusiñol.

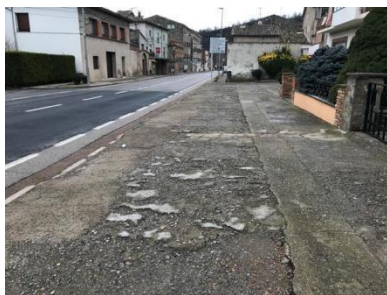
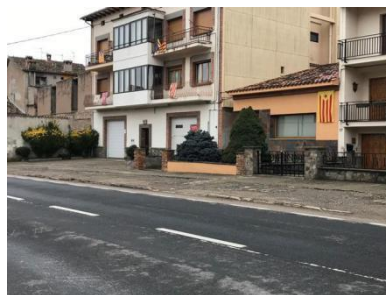
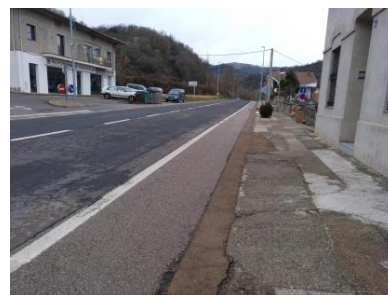
FOTOS TRAM 5

Vorera no urbanitzada (3 guals - 1,4%)

La vorera està urbanitzada però en mal estat. En un futur quan es pavimenti la vorera i el resultat sigui de menys de 3,0 m d'amplada, els guals de vianants es realitzaran de vorera deprimida i en cas contrari, d'un pla o de tres plans.

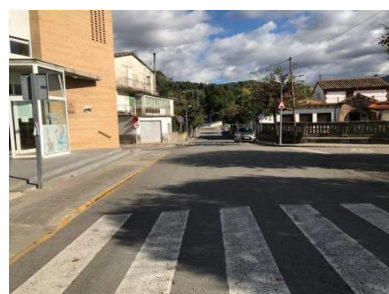
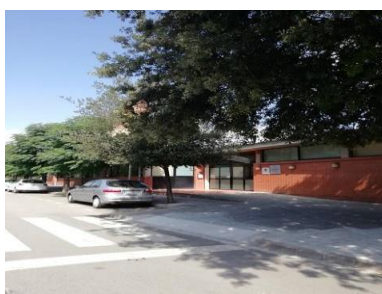
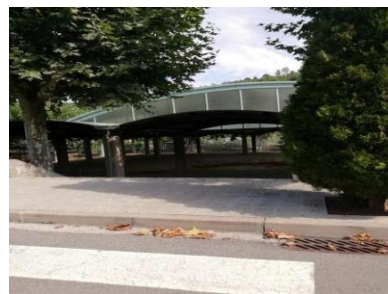
FOTO TRAM 22

■ No hi ha gual (12 guals - 5,5%)

No es disposa de gual de vianants per salvar el desnivell existent entre la vorera i la calçada i, per tant, caldrà construir-ne un de nou. Si el trànsit ho permet, es podrà fer elevat (caldrà estudiar-ne cada cas) o si el carrer és de secció inferior als 7,0 m, caldrà convertir tot el carrer en plataforma única. En cas contrari, si la vorera és de menys de 3,0 m d'amplada, caldrà construir-lo generalment en vorera deprimida (per exemple en el carrer Santiago Rusiñol (tram 22) i si és de més de 3,0 m, realitzar un gual d'un o tres plans, com en el carrer de la Plaçola (tram 15).

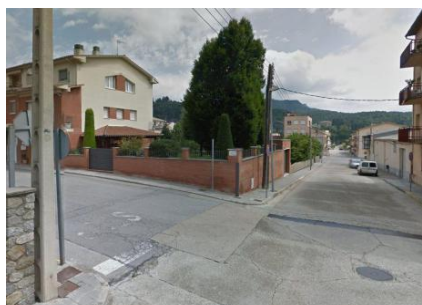
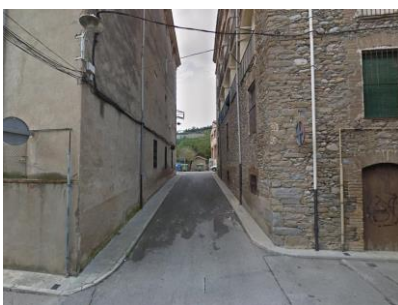
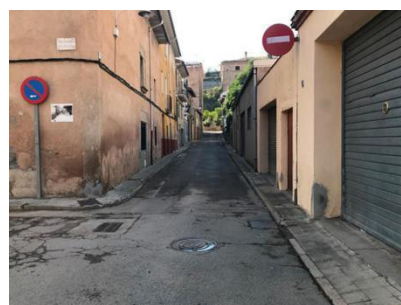
FOTO TRAM 17 (Font Google Maps)

■ No hi ha pas de vianants (163 guals - 74,1%)

De forma general, es considera que una persona ha de poder creuar pels dos extrems d'un tram de carrer. Per això, en les cruïlles on no es disposi de pas de vianants senyalitzat i no sigui de plataforma única o elevat, es proposarà senyalitzar-lo i realitzar els seus corresponents 2 guals de vianants, els quals hauran de ser deprimits o d'un o tres plans (segons la disponibilitat d'espai). Aquesta situació es localitza per exemple en la cruïlla del carrers Santiago Rusiñol amb el carrer Bellmunt.

Així mateix, en alguns casos, fruit a la longitud del tram o a una casuística particular d'aquest, es considerarà oportú senyalitzar un pas de vianants en algun altre punt d'aquest. Pels carrers que siguin o passaran a ser de plataforma única, tal i com s'ha comentat, no serà necessari senyalitzar el pas de vianants ja que aquests tenen prioritat per creuar el carrer per qualsevol punt (tal i com succeeix al carrer de l'Església).

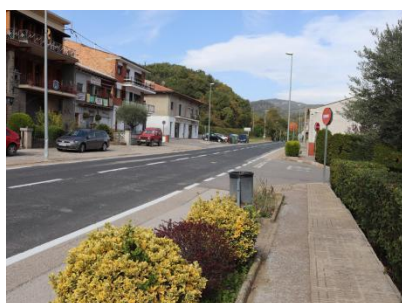
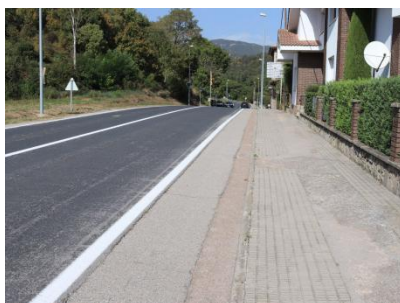
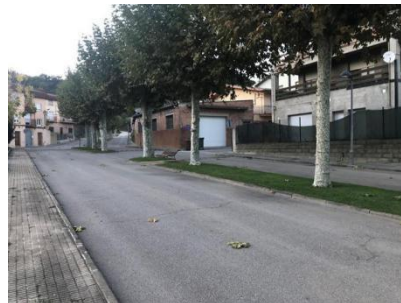
FOTO TRAM 5

No cal pas de vianants ni gual (13 guals - 5,9%)

En alguns trams de carrer, no té sentit aplicar el criteri de senyalitzar un pas de vianants a ambdós extrems del tram ja que, o bé es troba molt proper a un altre pas de vianants existent o que es proposa senyalitzar (com per Ctra. De Ribes tram 5), o bé no té sentit creuar a l'altre costat del carrer ja que és una zona del límit del municipi, no urbanitzada, sense vorera,... (com en Ctra. De Ribes tram 7). En aquests casos, per tant, no es proposarà senyalitzar el pas de vianants ni realitzar els guals corresponents.

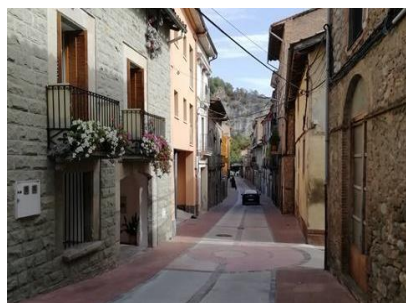
FOTO TRAM 8

No cal pas ni gual de vianants (63 guals - 28,6%)

No es proposen intervencions en trams que ja són de plataforma única ni en punts on no es considera necessària l'existència d'un pas de vianants.

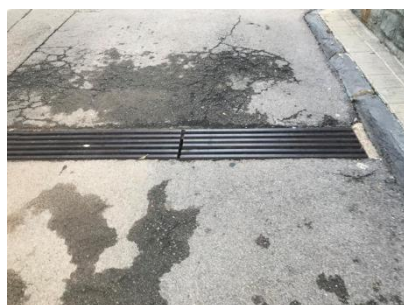
FOTO TRAM 27

En general les reixes dels embornals i els registres estan enrasades amb el paviment circumdant. No se n'ha detectat cap, caldria enrasar ja que poden suposar un perill.

A més les reixetes presents al llarg dels itineraris de vianants tenen un disseny correcte i no cal reemplaçar-les. Tampoc hi ha reixes amb disposició de l'enreixat orientada longitudinalment al sentit del pas dels vianants, propiciant que s'hi pugin encallar les rodes de les cadires de rodes.

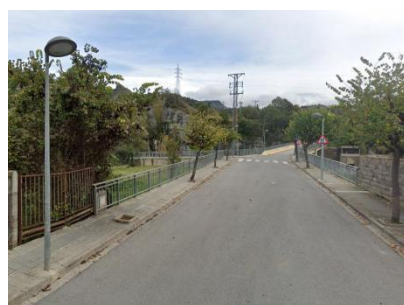
FOTO TRAM 22

A més existeixen escocells que no disposen d'arbre i que, per tant, simplement és un sot, (tram 22). Es proposa i/o recomana protegir els escocells només en alguns casos (PI. De la Plaçola), quan per exemple, envaeixen l'itinerari de vianants o si per la seva col·locació poden causar caiguda o ensopegada a persones amb discapacitats visuals o simplement despistades.

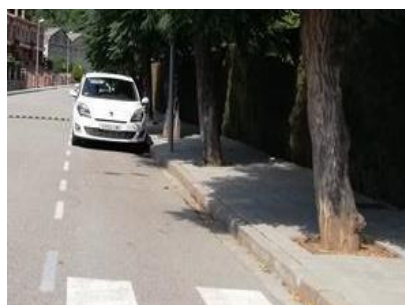
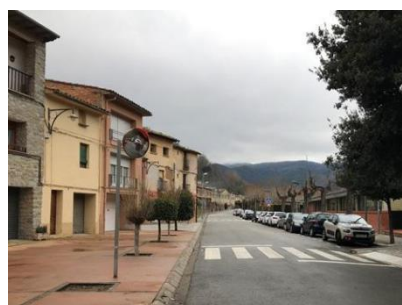
En total s'han detectat 7 escocells que es proposa protegir, ubicats en PI. De la Plaçola.

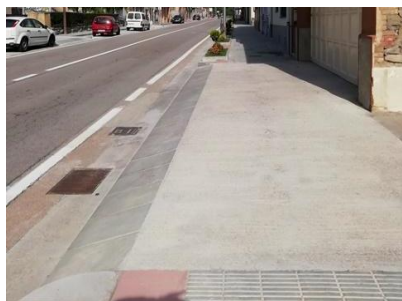
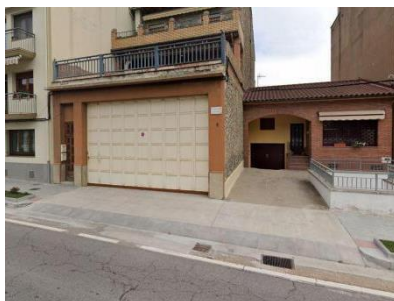
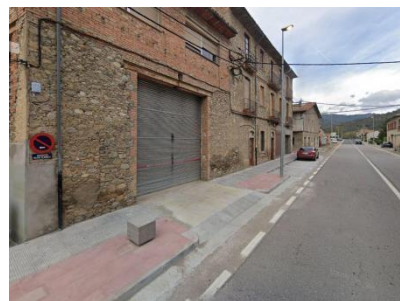
En general, els guals de vehicles utilitzats són de disseny correcte i, per tant, tenen un desenvolupament mínim sobre la vorada, sense afectar l'itinerari lliure de pas de la vorera. Un exemple són els guals de Ctra. De Ribes.

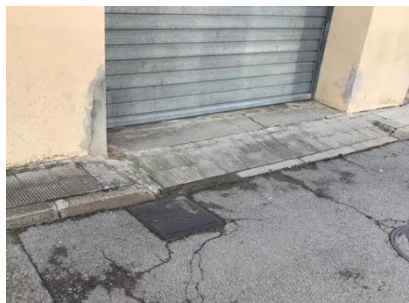
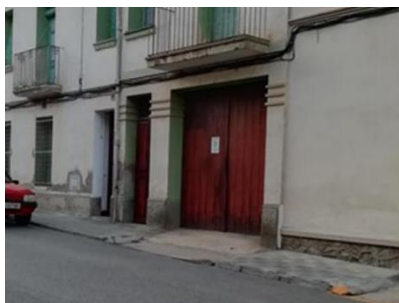
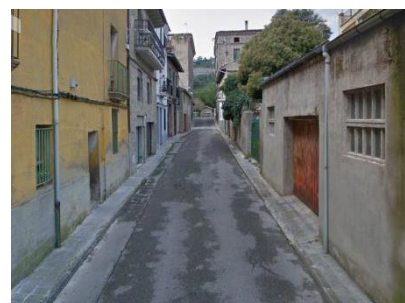
- Generen un pendent longitudinal a la vorera per sobre del 12%, com en els carrers de la Diputació, Santiago Rusiñol, Nou i de l'Església.

En tots aquests casos, el gual es converteix en un obstacle a l'itinerari i cal intervenir-hi perquè ho deixi de ser. Si el tram ha de passar a plataforma única o si cal repavimentar la vorera perquè tota ella presenta un pendent transversal massa alt, la mateixa intervenció per resoldre aquests dificultats generals donaran solució a l'afectació causada pel gual de vehicles. Si no és així, es proposarà una actuació específica de millora del disseny del gual.

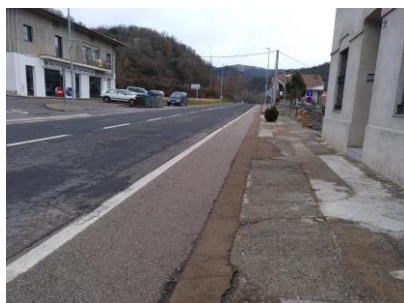
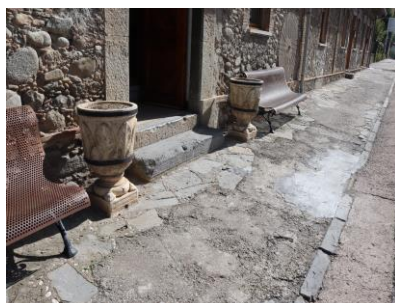
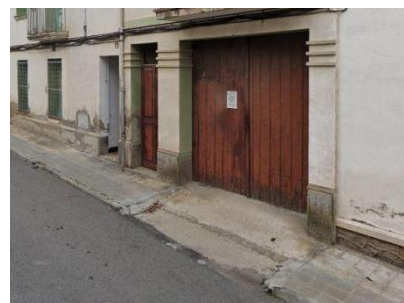
Donat a l'elevat cost que suposa la repavimentació de tota una vorera per a disminuir-ne el pendent transversal. Per tant, s'han considerat admissibles, tot i que no desitjables, pendents transversals entre el 2% i el 4% (33% dels trams analitzats). Si la causa del pendent transversal excessiu és un element puntual que altera el pendent en una superfície concreta i reduïda es proposa refer-lo. És el cas dels trams 16, 19 i 20 on els guals vehiculars mal dissenyats presents creen un pendent transversal incorrecte. En trams on tota una vorera (o ambdues) requereixen d'una repavimentació general per a corregir el pendent transversal excessiu, tal i com passa en de Ctra. De Ribes (trams 6 i 7), s'ha considerat oportú aprofitar aquesta intervenció per proposar-hi també l'ampliació de la vorera fins a dimensions que compleixin l'Orden VIV/561, si és que en l'actualitat no ho fan.

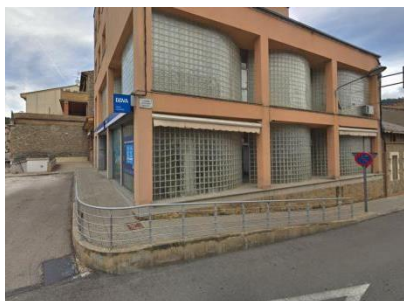
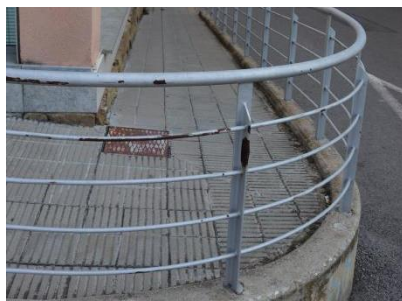
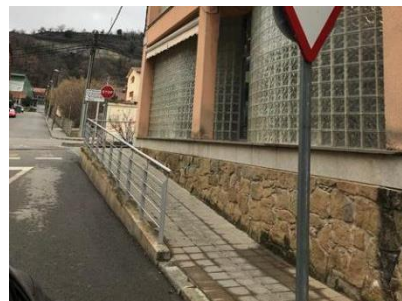
Existeix una rampa en el tram 19 que ocupa tot l'ample de la vorera. Es tracta d'una rampa de dos trams un de 5,4 m de longitud, 9% de pendent longitudinal, 2% de pendent transversal i 1,30 m d'amplària, i l'altre de longitud 7,50 m, 7%, de pendent longitudinal, 1,60 m d'amplària.

Disposa de barana escalable, i passamans a un sol costat i amb alçada de 86 cm. Cal instal·lar una barana de disseny no escalable, i passamans a tots dos costats, i es senyalitzarà a l'inici i al final de la rampa amb paviment diferenciat en textura.

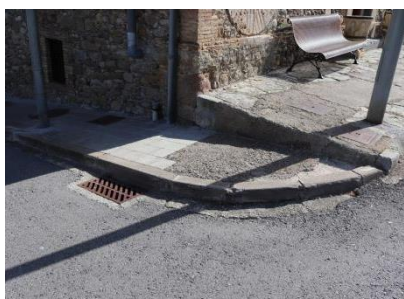
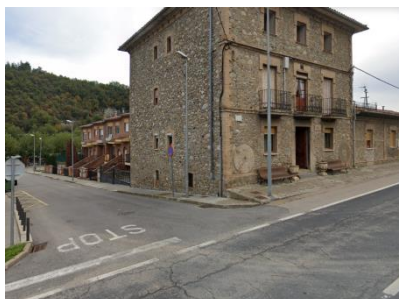
La normativa d'accessibilitat (tant l'Orden VIV/561 com el Codi d'accessibilitat) no admet graons aïllats en l'itinerari de vianants. Tot i així, en un dels trams analitzats s'ha detectat la presència d'un graó aïllat. Per a que el tram sigui practicable cal enrasar el graó existent de la cantonada compartit amb el tram 16, posant atenció a la diferència de cota.

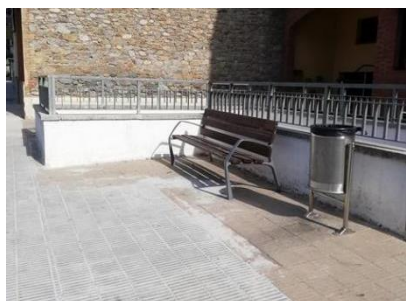
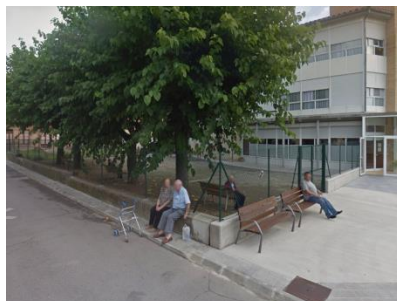
Es troben gran varietat de tipologies de bancs, dels quals destaquen com a elements modèlics els que tenen respalller i recolzabraços i amb altura de seient adequada com els que es situen, per exemple, als carrer Santiago Rusiñol i Ctra. De Ribes.

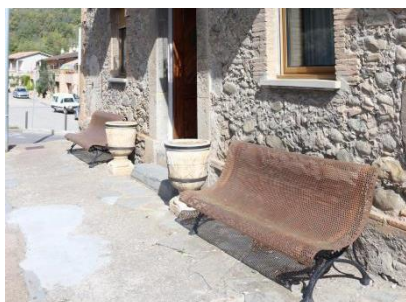
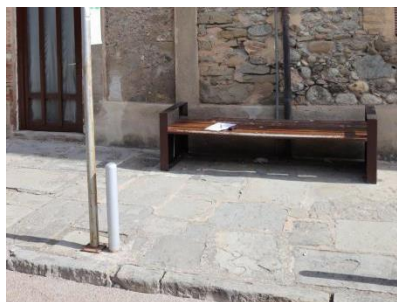
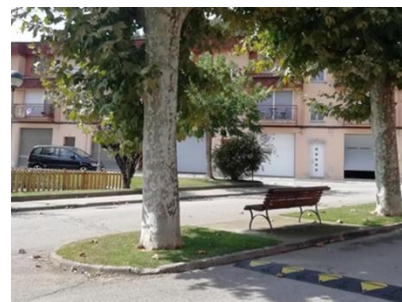
Tot i això, es detecten bancs que no tenen recolzabraços i/o respalller i/o el seient es troba a poca alçada (com els del c. Nou) o a massa alçada (com els de Ctra. De Ribes).

Seguint les recomanacions de la normativa, no es proposa reemplaçar tots els bancs que no s'ajusten als paràmetres de disseny i d'ubicació exposats, però sí com a mínim un en cada espai on hi ha bancs, mantenint sempre una proporció d'un banc accessible per cada grup de 5 bancs.

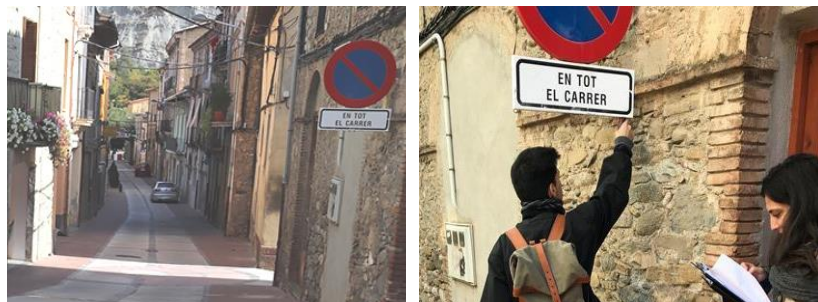
FOTOS SENYAL DE TRANSIT AL CARRER SANT BOI TRAM 8

Tot i que la gran majoria de senyals de trànsit i cartells informatius se situen a una alçada superior a 2.10 m (alçada mínima lliure d'obstacles que ha de tenir un itinerari adaptat segons el Codi d'accessibilitat) i, fins i tot, dels 2.20 m (alçada d'un itinerari accessible segons l'Orden), se n'han detectat 3 que constitueixen un obstacle en alçada i, pels quals, s'ha proposat el seu desplaçament vertical fins a una alçada reglamentària. Aquest és el cas, per exemple, dels senyals de Carrer Sant Boi (tram 8) i Travessera de l'Església.

En alguns casos senyals i cartells informatius no estan ben col·locats a la vorera i redueixen el pas lliure mínim requerit pel Codi d'Accessibilitat, aquests s'hauran de desplaçar.

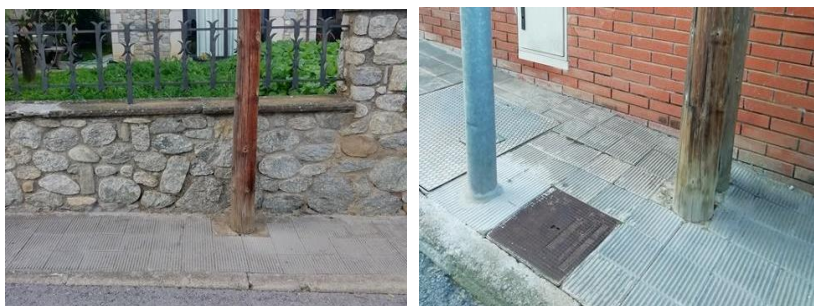
FOTOS TRAM 18

Igualment hi ha casos en què els pals de fusta i de formigó de les instal·lacions elèctriques, encara que interrompin la continuïtat de la línia de façana, deixen un espai considerat practicable per a que pugui passar una persona usuària de cadira de rodes. Aquest és el cas, per exemple, dels senyals de Carrer Sant Boi (tram 34) i Carrer de Santiago Rusiñol (tram 18).

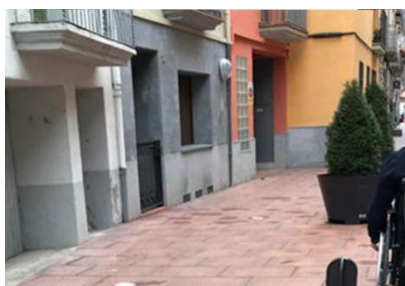
FOTO TRAM 9

A banda dels senyals i cartells informatius, s'han detectat també que els balcons al c. Sant Boi (Tram 8) constitueixen un obstacle en alçada.

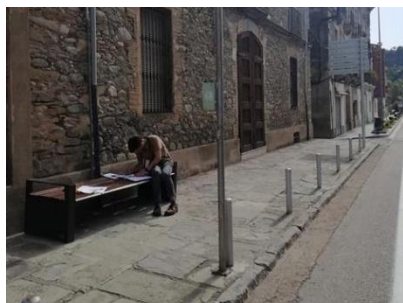
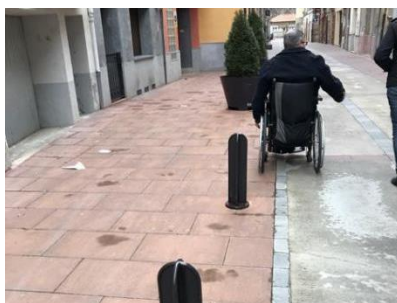
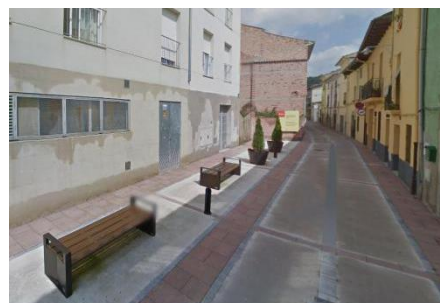
La gran majoria de pilons existents encara que tinguin un disseny correcte amb un color que contrasta amb el paviment, tenen una altura inferior a 0,80 m. És el cas dels situats al c. Sant Boi i a la Ctra de Ribes. Al tenir una altura massa baixa poden passar inadvertits, sobretot a persones amb deficiències visuals. En un futur quan s'hagin de substituir les pilones, es recomana substituir-les per un model que compleixi amb la normativa. Mentrestant, es recomana proporcionar una cinta fotoluminiscent en la part superior per a que siguin visibles i identificables.

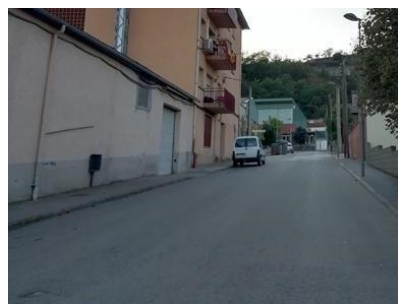
FOTO TRAM 18

En molts casos les papereres, encara que tinguin un disseny correcte estan mal ubicades ja que envaeixen l'itinerari de vianants (com la de c. Santiago Rusiñol Tram 18) o interrompen la línia de façana (com la de c. Sant Boi Tram 33). Si en el primer cas cal reubicar-les, en el segon cas només seria recomanable, ja que deixen un espai practicable per a que pugui passar una persona usuària de cadira de rodes.

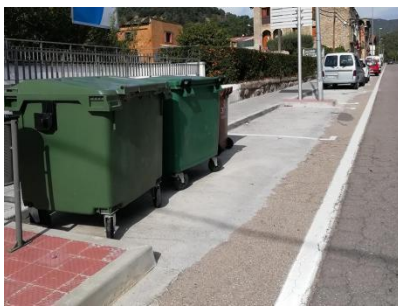
FOTO TRAM 2

Per altra banda, els contenidors d'escombraries acostumen a tenir la boca per sobre d' 1,40 m, però com que es col·loquen en la calçada i s'hi accedeix des de la vorera, la boca passa a estar a una alçada correcte i no cal reemplaçar-los (per exemple, als carrers de la Plaçola). En cas contrari, serà necessari buscar si es poden reubicar en un indret proper que permeti disposar d'aquesta diferència de nivell (tal i com es proposa en el tram 32) o reemplaçar-los per uns amb la boca situada a menys alçada.

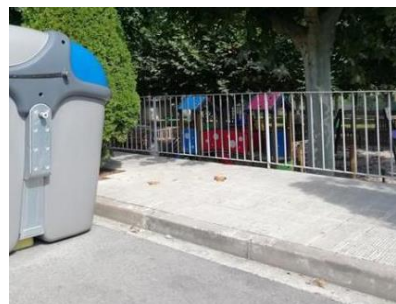
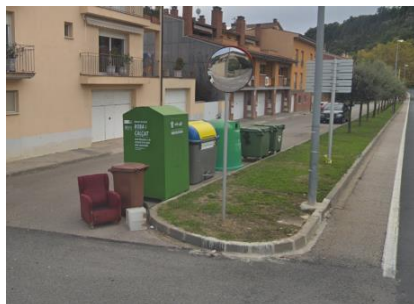
En la gran majoria de casos els contenidors estan situats correctament, però en alguns trams (per exemple, els del tram 1) la seva ubicació actual no permet accedir-hi des de la vorera i tampoc hi ha un itinerari accessible per arribar-hi. En aquests casos es proposa la reubicació dels contenidors (per exemple, els del tram 1). Cal tenir en compte que desplaçar els contenidors no sempre és factible, perquè a banda de ser accessibles per als vianants, ho han de ser també per al servei de recollida i per tant hi ha molts altres aspectes (logístics, de seguretat,...) que cal tenir en consideració a l'hora de determinar-ne la millor ubicació.

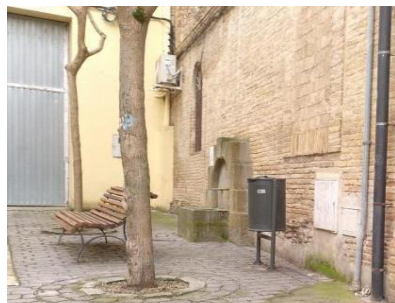
FOTO PLAÇA REPÚBLICA

Tot i que acostumen a tenir un mecanisme de fàcil accionament, tant el polsador com la boca acostumen a situar-se a massa alçada (per sobre dels 1,40 m i dels 0,90 m respectivament) i hi ha algun element que en dificulta l'acostament a les persones que es desplacen en cadira de rodes (com succeeix a la font de la plaça de la República).

En general, per les fonts que no compleixen els paràmetres d'accessibilitat es proposa reemplaçar-les per unes de disseny correcte o complementar-les amb una font nova accessible. Aquesta solució NO es proposa realitzar en les fonts amb un cert interès històric les quals, pel seu caràcter, és d'interès mantenir en funcionament.

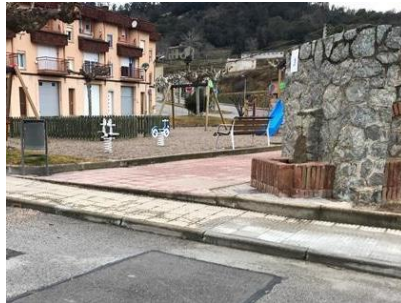
FOTO PLAÇA MOSSÉN VERDAGUER

En les places i parcs, però també en alguns carrers, s'han localitzat diferents tipologies de fonts: encastades en un mur (com a la plaça de la República) o exemptes (com en els parcs). Algunes, a més, tenen la particularitat de tenir un cert caràcter històric (com la font del parc-jardí que es troba entre carrer Santiago Rusiñol i carrer Nou).

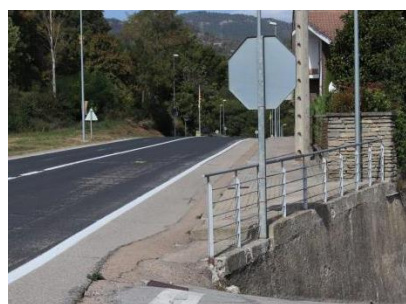
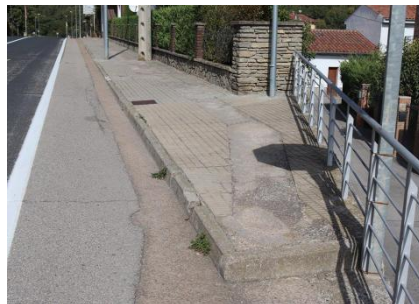
FOTO TRAM 7

S'han detectat al llarg dels itineraris un sol desnivell protegit amb barana escalable (per evitar que les persones, principalment infants, s'hi puguin enfil·lar i caure, com passa a la Ctra. De Ribes) i per tant no respecta alguns dels requeriments establerts per l'Orden VIV 561/2010.

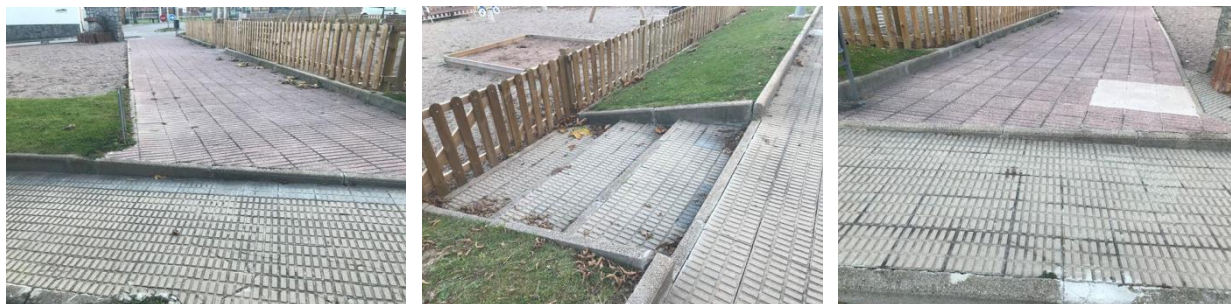
FOTOS DELS DIFERENTS ACCESSOS DE PLAÇA MOSSÈN CINTO VERDAGUER

Per exemple, a la Plaça Mossèn Cinto Verdaguier, es disposa d'accessos per a les 4 cantonades.

Tots són inaccessibles ja que presenten escales i ressals, a les quals es proposa col·locar-hi passamans i enrasar.
