Pla d'accessibilitat

Montesquiu

Autor: UTE Rovira-Beleta Accesibilidad, SLP-MCRIT SL

Data: Novembre 2021

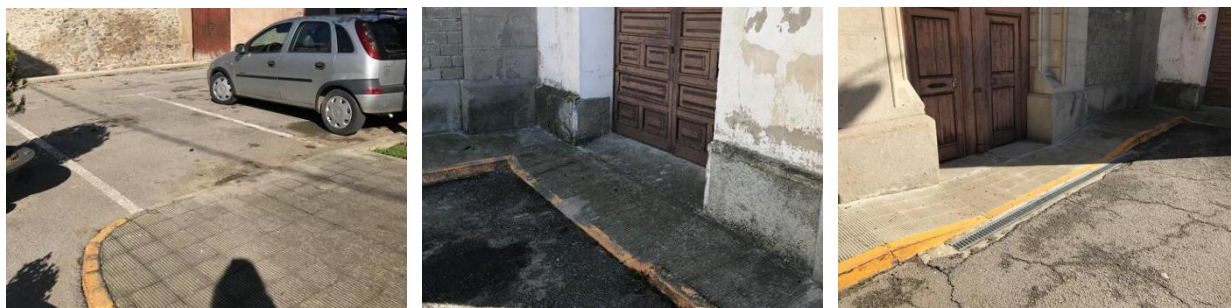
FOTOS DELS ITINERARIS DE LA PLAÇA DE LA ESGLÉSIA

Els jardins presenten itineraris de grava solta que dificulta o impedeix el desplaçament de les PMR mentre que les places no presenten l'ample mínim de pas o guals que permeten accedir als itineraris. Per exemple la plaça de la Església no presenta un itinerari continu, el gual existent té un disseny incorrecte i hi ha parts en les quals l' amplada de pas és inferior a 0,90 m.

Per tant caldrà ampliar les voreres en alguns punts i refer el gual existent.

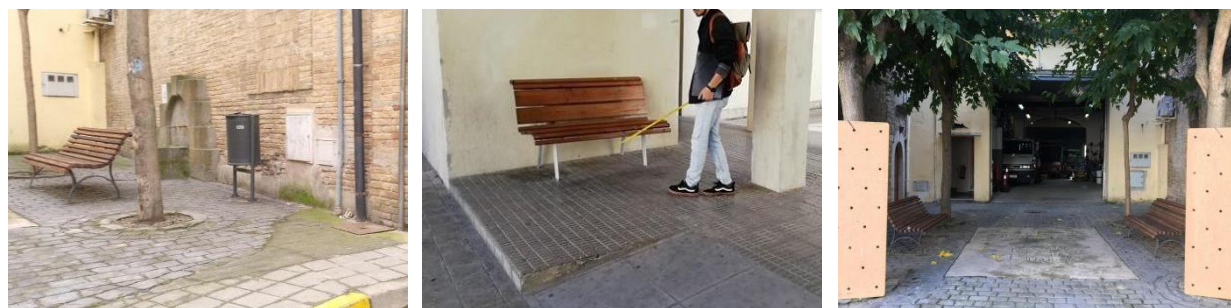
FOTOS BANCs EN PLAÇA DE LA REPÚBLICA

Els ETE, pel seu caràcter d'espais de trobada amb un marcat component de lleure i de relació ciutadana, solen acumular més mobiliari urbà que els trams. Per a cada element, s'ha valorat la seva accessibilitat i proposar millores en cas que sigui necessari. Per exemple, en la plaça de la República els bancs no disposen de respalller ni reposabraços i, per això, s'ha proposat com a mínim substituir-ne un de cada cinc per un accessible.

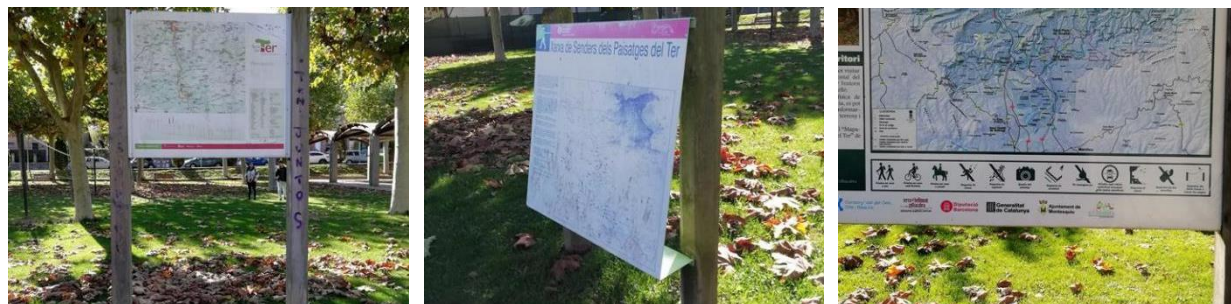
FOTOS DELS ELEMENTS D'INFORMACIÓ EN EL PARC DE "LA PÈRGOLA"

S'analitza la presència de rètols d'informació, amb una explicació o descripció de l'espai, localització dels diferents serveis,... En cas que no es disposin i es consideri oportú, es proposa instal·lar-ne. En cas que ja se'n disposin, s'analitza el seu nivell d'accessibilitat (seguint els criteris d'accessibilitat en la comunicació) i es realitzen les propostes de millora que siguin necessàries. Per exemple, el cartell situat en Parc de "la Pèrgola", no té contrast de lletra suficient i la grandària és massa reduïda. Per això, seria necessari reemplaçar-lo per un de nou amb QRcode que de manera immediata ens porta a una aplicació internet amb audiodescripció de les mateixes informacions presents en el plafó.

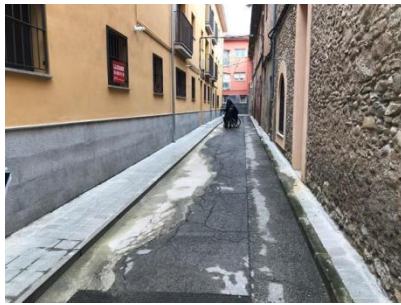
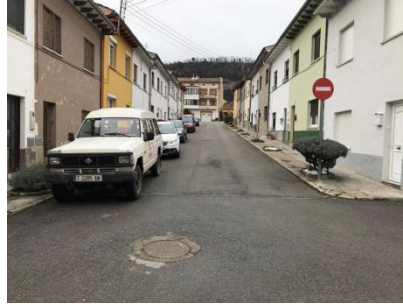
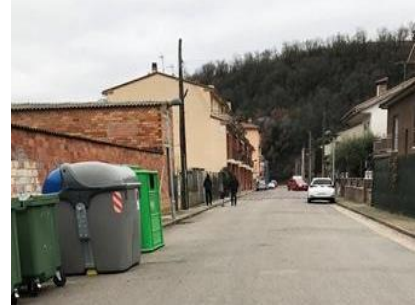
Tot i que 9 dels trams no són urbanitzats, la **tipologia dels carrers** dominant és la de secció de més de 7,0 m amb voreres, a la qual correspon el 63% dels trams (veure el plànol adjunt **VP_Z1_1: Tipologia de carrers**). La resta de trams són carrers de menys de 7,0 m d'amplada que haurien de passar a ser de plataforma única per a complir amb els preceptes de les normatives d'accessibilitat. En aquests últims trams, **l'amplada de la vorera** també és estreta i amb elements de mobiliari urbà (bàsicament bàculs d'enllumenat i arbre amb

escocells no protegits) que encara estrenyen més el pas. Per això, tots ells tenen una **amplada lliure de pas** inferior als 0,90 m definits com a mínim pel Codi d'accessibilitat (veure el plànol adjunt **VP_Z1_3: Amplada lliure de pas**). En els carrers més amples, les voreres són més generoses (fins i tot de més de 3,0 m en alguns casos), fent que l'amplada lliure de pas sigui superior als 1,50 m, 1,80m mínims definits per l'Orden VIV/561. Tot i això, es detecten uns quants trams on la presència d'elements urbans (bàculs d'enllumenat) a la vorera així com alguns guals de vehicles en redueixen l'amplada lliure de pas a menys de 0,90 m.

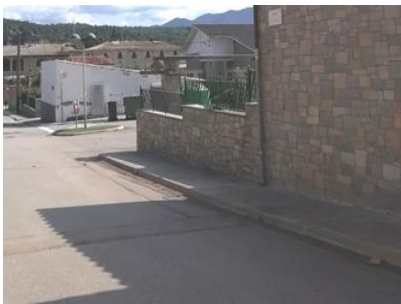
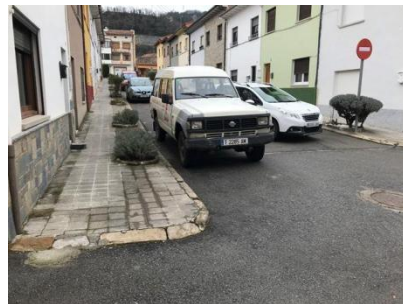
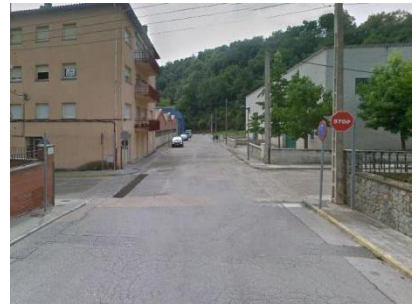
Cal destacar que en la gran majoria de les cruïlles no es disposa de **passos de vianants** senyalitzats com a tals i cap disposa de guals de vianants accessibles (veure plànol **VP_Z1_4: Passos i guals de vianants**). Per tant caldria construir els guals segons els paràmetres de disseny accessibles per tal de facilitar el creuament de la calçada als vianants.

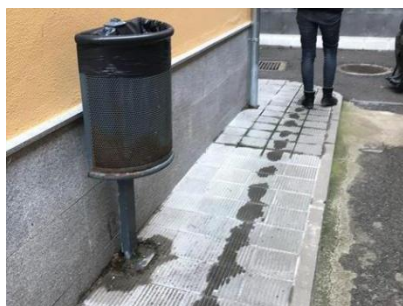
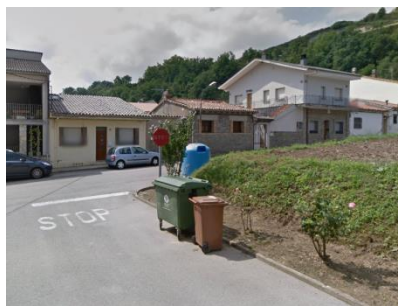
D'altres elements amb incidència en l'accessibilitat, com el **mobiliari urbà** o l'**estat del paviment** no presenten característiques diferenciades respecte de la zona d'estudi detallat. Els bancs són en tots els casos de disseny millorable ja que no disposen de reposabraços i, en alguns casos, també els hi manca el respatllet. Les papereres, en canvi, s'ajusten als criteris normatius, com també els contenidors, amb comptades excepcions. Els escocells sense protecció, les reixes en passos de vianants i l'existència puntual d'algun tram de vorera amb el paviment en mal estat són les principals dificultats en relació al paviment. Cap dels trams analitzats presenta escales o graons aïllats en l'itinerari de vianants.

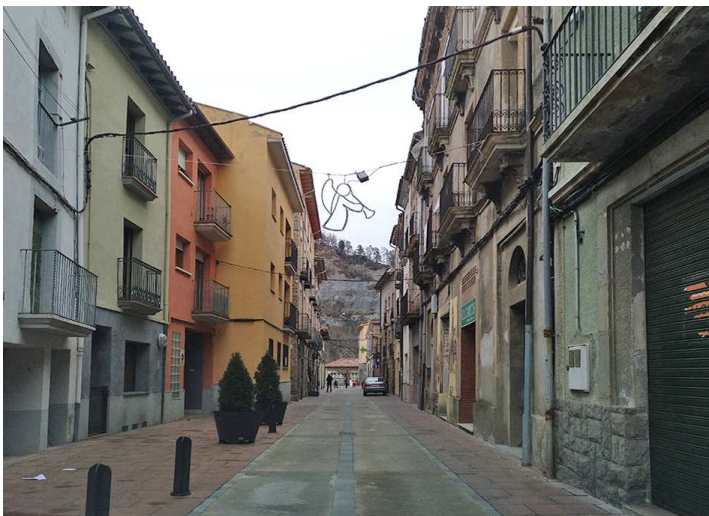
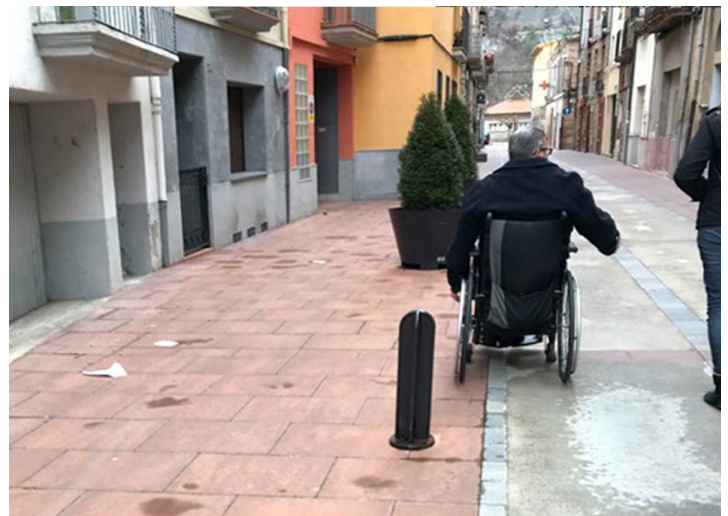
Paviment antilliscant, dur, sense ressalts?	Si	
Reixes i registres accessibles?	Si	
Escocells protegits amb reixa accessible?	----	
Bancs accessibles?	----	
Alçada papereres no soterrades?	$0,6 \leq H < 1,4 \text{ m}$	
Disseny pilones accessibles?	No

Els trams 8, 9, 10 i 11 coincideixen al c/Sant Boi, l'eix de vianants principal del nucli consolidat on es troben les úniques activitats comercials de la vila (farmàcia, forn de pa, bar, etc.). Es tracta de trams de plataforma única d'ús mixt amb prioritat per als vianants. L'ús de paviments està clarament diferenciat per la vorera i la calçada, amb contrast cromàtic que facilita la percepció del canvi de zona a tots els vianants i, especialment, a les persones amb discapacitat visual. En el tram 9, la presència d'un balcó redueix l'alçada lliure de pas a una alçada inferior a 2,20 m i, per tant, s'haurà de senyalitzar pintant de groc. Hi ha 3 pilones i dues jardineres per definir el límit entre vorera i calçada. Les pilones, al tenir una alçada de 0,62 m, no compleixen amb les condicions de disseny requerides per les normatives.

Suggeriments: En un futur, quan s'hagin de substituir les pilones, es recomana substituir-les per un model que compleixi amb la normativa. Mentrestant, es recomana proporcionar una cinta fotoluminiscent en la part superior per a que siguin visibles i identificables.

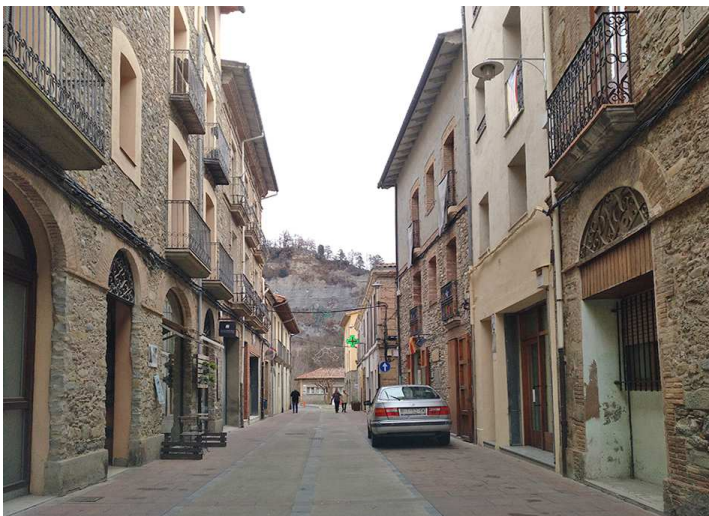
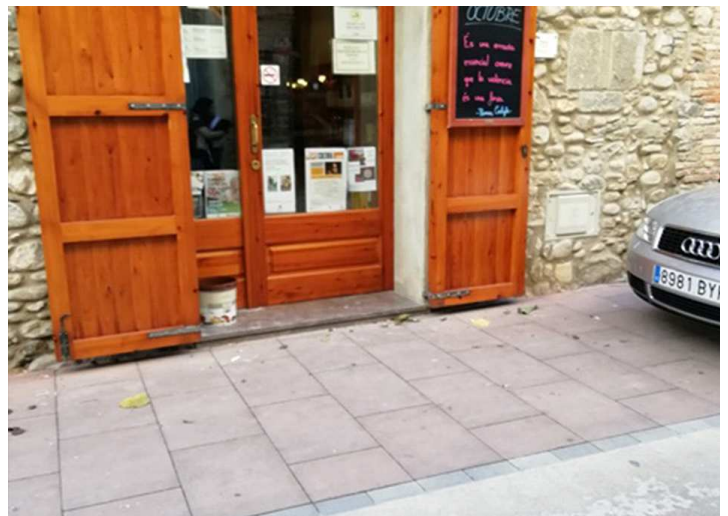
Els trams 8, 9, 10 i 11 coincideixen al c/Sant Boi, l'eix de vianants principal del nucli consolidat on es troben les úniques activitats comercials de la vila (farmàcia, forn de pa, bar, etc.). Es tracta de trams de plataforma única d'ús mixt amb prioritat per als vianants. L'ús de paviments està clarament diferenciat entre la vorera i la calçada, amb contrast cromàtic que facilita la percepció del canvi de zona a tots els vianants i, especialment, a les persones amb discapacitat visual. Es considera imprescindible incloure cartells indicatius que indiquin la direcció cap als principals ETEs i equipaments municipals, esmentant la distància i si existeix un recorregut accessible.

Descripció	Un.	Preu	Cost (€)	PE
Subministrament i col·locació de rètol informatiu adaptat.	1	140/ut	140,00 €	4

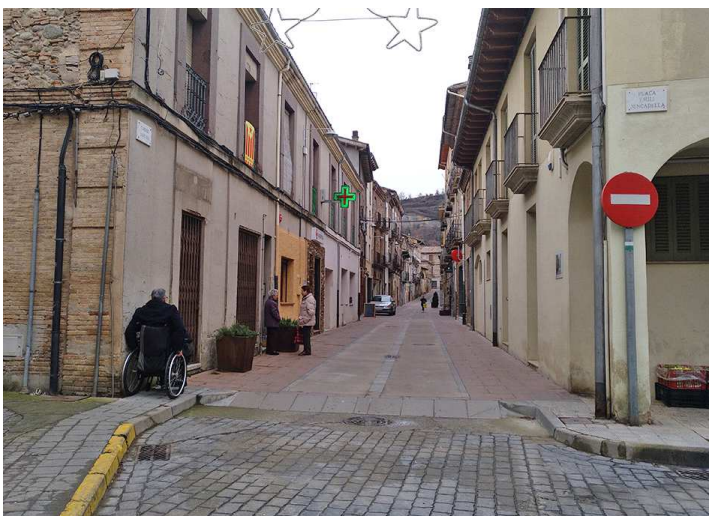
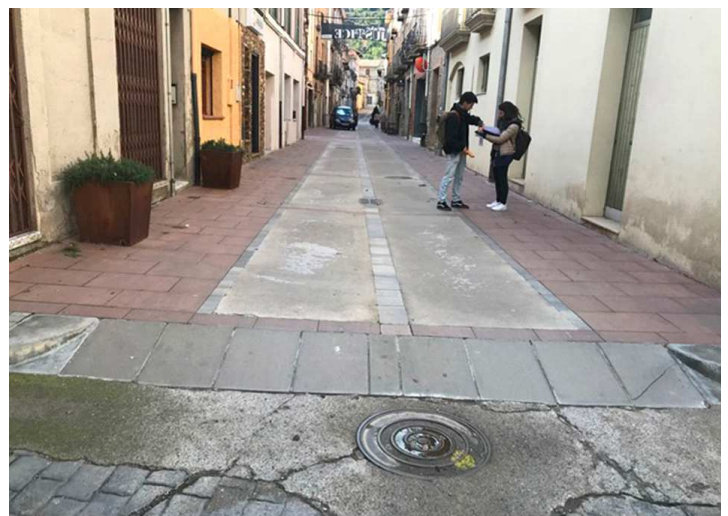
Els trams 8, 9, 10 i 11 coincideixen al c/Sant Boi, l'eix de vianants principal del nucli consolidat on es troben les úniques activitats comercials de la vila (farmàcia, forn de pa, bar, etc.). Es tracta de trams de plataforma única d'ús mixt amb prioritat per als vianants. L'ús de paviments està clarament diferenciat entre la vorera i la calçada, amb contrast cromàtic que facilita la percepció del canvi de zona a tots els vianants i, especialment, a les persones amb discapacitat visual. El tram 11 presenta un gual vehicular on acaba la plataforma única. Aquest està ben col·locat però el seu disseny és millorable.

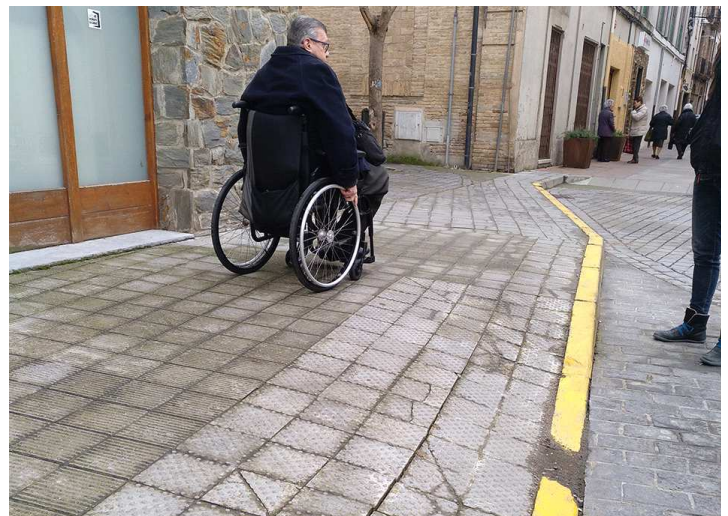
El tram 12 és un dels que delimiten la plaça Emili Juncadella. La vorera de la dreta té dimensions variables però amb amplada superior a 1 m, mentre que la vorera esquerra té una amplada inferior a 90 cm. Cal ampliar la vorera esquerra. Per tal que el tram sigui efectivament practicable, falten els guals necessaris i un nou pas de vianants.

Descripció	Un.	Preu	Cost (€)	PE
Construcció de vorera de panot.	9,1	50/m2	455,00 €	2
Construcció de gual de vianants d'un pla accessible.	2	1750/ut	3.500,00 €	2
Senyalització vertical i horitzontal de pas de vianants.	1	700/ut	700,00 €	2

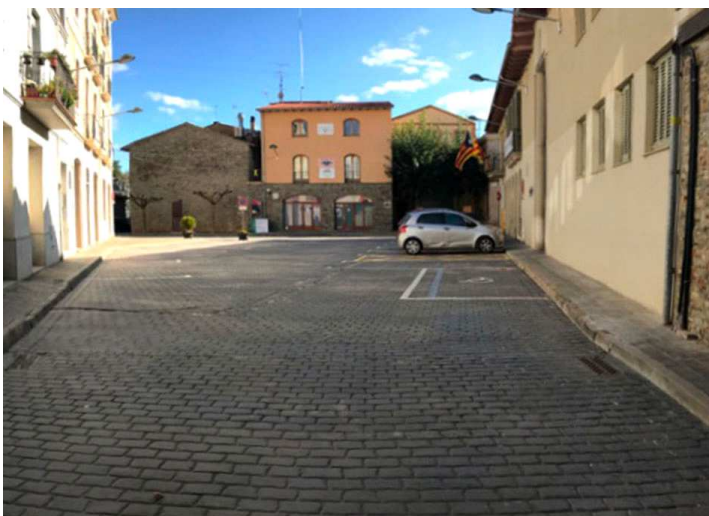
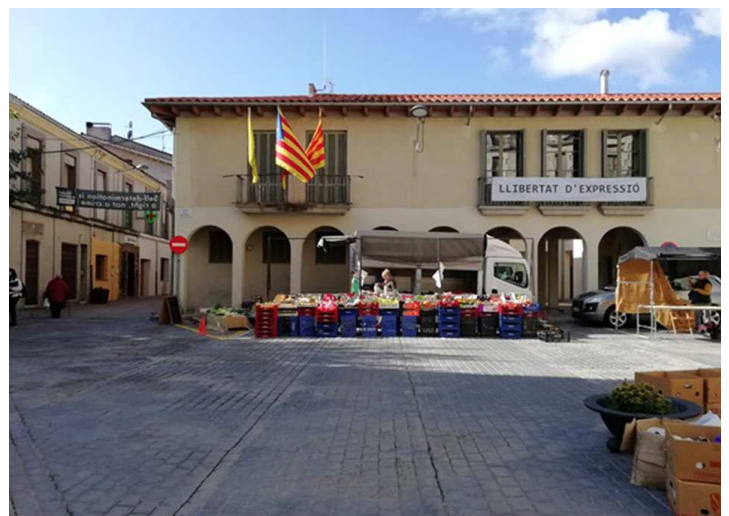
El tram 13 coincideix amb la plaça Emili Juncadella (ETE 1). Té voreres d'un metre a la banda esquerra i inferior a 90 cm a la part dreta. És indispensable ampliar-la a la part dreta i realitzar els guals necessaris i un nou pas de vianants. Al proposar que es realitzi plataforma única no caldrà construir els guals 54 i 55.

Suggeriments: Considerant que la vorera esquerra coincideix amb l'entrada a l'Ajuntament i dels altres llocs d'interès, es recomana ampliar-la a com a mínim 120 cm. Al substituir el gual actual, que serveix per accedir tant a l'Ajuntament com a la vorera, per un nou gual accessible, caldria prestar atenció a la realització d'una nova rampa d'accés a l'edifici.

Descripció	Un.	Preu	Cost (€)	PE
Construcció de vorera de panot.	9,1	50/m2	455,00 €	2
Construcció de gual deprimet.	2	1300/ut	2.600,00 €	4
Senyalització vertical i horitzontal de pas de vianants.	1	700/ut	700,00 €	2

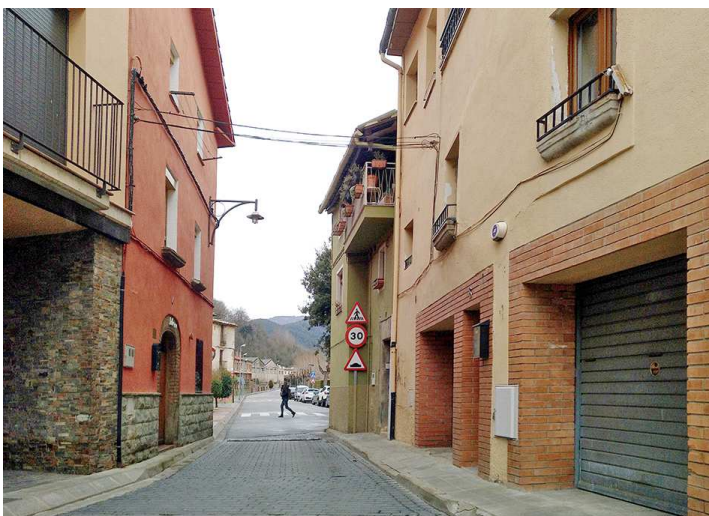
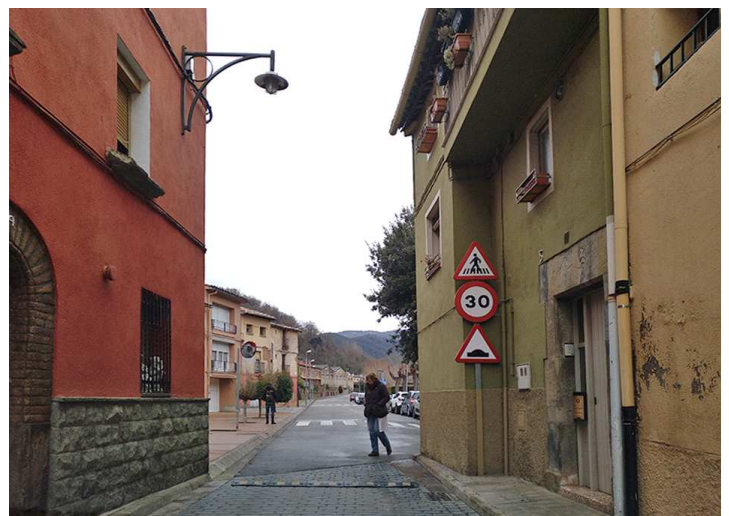
Convertir el carrer en plataforma única (segons les condicions requerides a l'Ordre VIV 561/2010) degut a la seva secció estreta (mínim 3,80 m), la proximitat de l'escola i la plaça de la República. Considerant que l'amplada és inferior a 4,80 m, no es requereix diferenciació entre els paviments de les voreres i de la calçada per la manca d'espai.

Descripció	Un.	Preu	Cost (€)	PE
Urbanització del carrer en plataforma única, inclou el mobiliari urbà i guals extrems.	80	200/m2	16.000,00 €	1

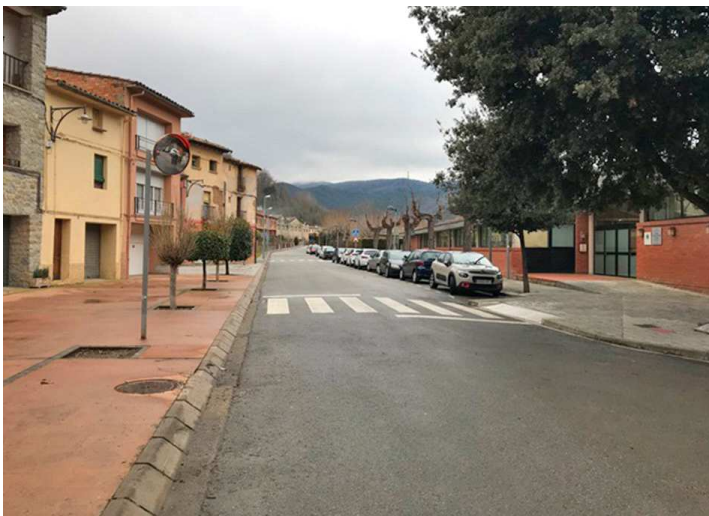
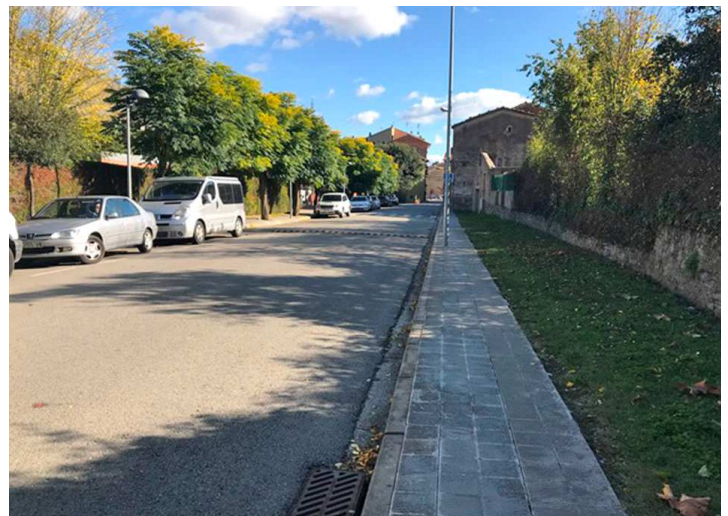
Paviment antilliscant, dur, sense ressalts?	Si	
Reixes i registres accessibles?	Si	
Escocells protegits amb reixa accessible?	No, incorrecte	
Bancs accessibles?	Cap és accessible	
Alçada papereres no soterrades?	----	
Disseny pilones accessibles?	----

El tram 15 té voreres d'amplada variable de mínim 1,10 m al costat esquerra i 2,10 m al costat dret. En alguns punts, l'amplada lliure de pas està reduïda pels pals de la il·luminació pública. A la part dreta hi ha reduccions d'amplada puntuals, degut a la presència dels arbres que deixen un pas lliure d'obstacles < 90 cm, impeding el pas a les persones usuàries de cadira de rodes. Per tant, cal ampliar la vorera a la part dreta com a mínim en 30 cm. Encara que hi hagin 2 passos de vianants, corresponents als equipaments municipals, només existeix un gual que cal millorar i la resta no disposen de guals de vianants accessibles. Cal millorar el gual existent i realitzar 5 guals.

Suggeriments: Es recomana podar els arbres periòdicament per tal que les branques inferiors no envaeixin l'itinerari de vianants. Han de complir els criteris de la normativa que requereix una alçada lliure de pas de 2,20 m des del terra. En un futur, quan s'hagin de substituir els contenidors d'escombraries, es recomana substituir-los per un model accessible. Aquests passos de vianants són importants degut a la proximitat dels equipaments. Per millorar el nivell de seguretat, es recomana millorar la il·luminació nocturna, pintar tot el pas amb pintura reflectant o amb unitats lluminoses LED, que alerten al conductor de la presència de vianants per així millorar la seva visibilitat i garantir la seguretat als nens que creuen el carrer. Finalment, seria ideal eliminar el bordó inclinat existent per evitar caigudes i realitzar una vorada a 90 graus.

Descripció	Un.	Preu	Cost (€)	PE
Desplaçament de bàcul o columna d'enllumenat.	3	550/ut	1.650,00 €	1
Desplaçament de senyal vertical o rètol informatiu.	1	140/ut	140,00 €	1
Construcció de vorera de panot.	25	50/m2	1.250,00 €	2
Subministrament i col·locació de proteccions laterals en gual de vianants.	1	350/ut	350,00 €	2
Construcció de gual de vianants d'un pla accessible.	2	1750/ut	3.500,00 €	2
Senyalització vertical i horitzontal de pas de vianants.	1	700/ut	700,00 €	2
Construcció de gual deprimit / illeta per a vianants.	3	1300/ut	3.900,00 €	2

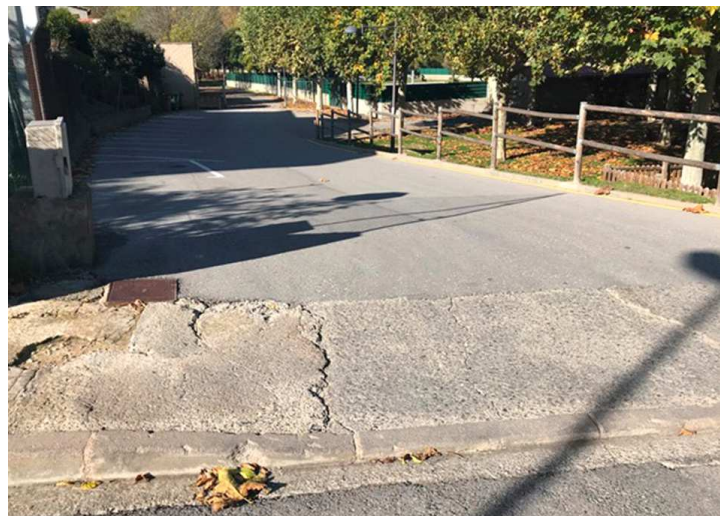
El tram 16 disposa, a la part dreta, d'una vorera d'1,50 m. Dels 5 guals vehiculars existents, només un envaeix l'itinerari de vianants deixant un pas lliure de <90 cm. Els altres deixen un pas lliure d'1,20 m. Així mateix, el gual vehicular d'accés a les piscines municipals talla la continuïtat de l'itinerari. A més a més, hi ha un bàcul que envaeix l'itinerari i una paperera mal situada que talla la continuïtat de la línia de façana. A la part dreta, una part de la vorera no està urbanitzada. Per tal que el tram sigui practicable, falten els guals necessaris i dos nous passos de vianants.

Descripció	Un.	Preu	Cost (€)	PE
Desplaçament de bàcul o columna d'enllumenat.	1	550/ut	550,00 €	1
Desplaçament de paperera.	1	45/ut	45,00 €	1
Construcció de gual de vehicles.	2	650/ut	1.300,00 €	2
Construcció de gual deprimat / illeta per a vianants.	4	1300/ut	5.200,00 €	2
Senyalització vertical i horitzontal de pas de vianants.	2	700/ut	1.400,00 €	2
PRESSUPOST TOTAL (PEM)			8.495,00 €

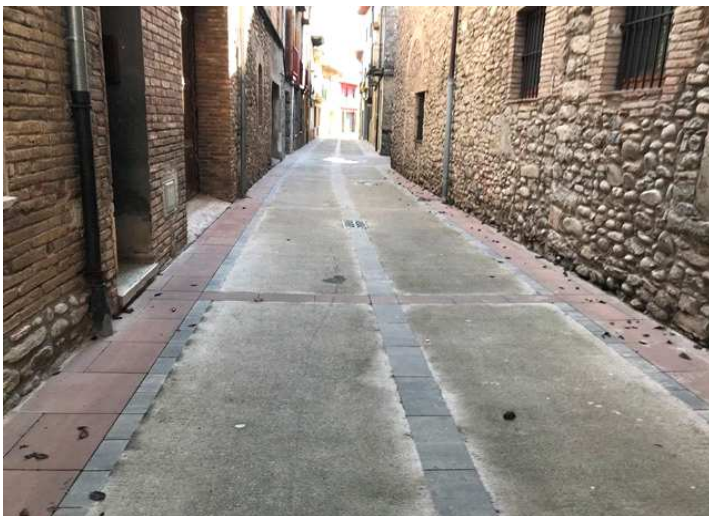
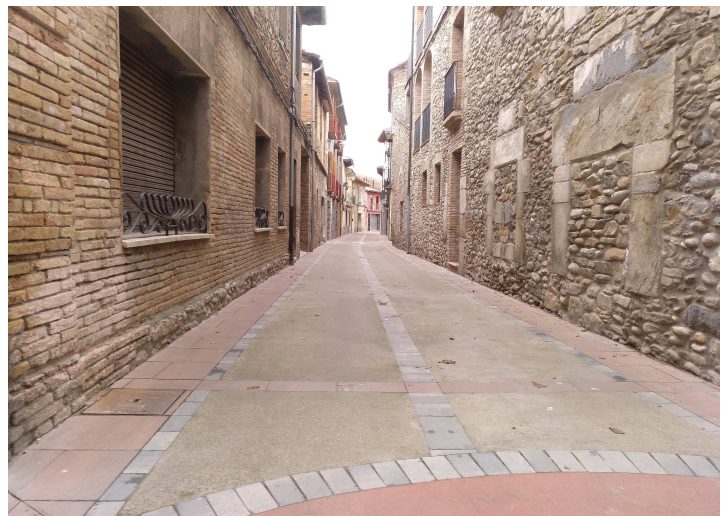
Paviment antilliscant, dur, sense ressalts?	Si	
Reixes i registres accessibles?	Si	
Escocells protegits amb reixa accessible?	----	
Bancs accessibles?	----	
Alçada papereres no soterrades?	----	
Disseny pilones accessibles?	----

Els trams 25 i 26 coincideixen amb el c/Nou, plataforma única que connecta la plaça Emili Juncadella amb el c/Rusiñol en el punt on hi ha la residència "Els Tells" i un jardí públic amb una font. Es tracta de trams de plataforma única d'ús mixt amb prioritat per als vianants. L'ús de paviments clarament diferenciats a la plataforma única, amb contrast cromàtic, facilita la percepció del canvi de zona a tots els vianants i especialment a les persones amb discapacitat visual. Es considera imprescindible incloure cartells indicatius que indiquin la direcció cap als principals ETEs i equipaments municipals, esmentant la distància i si existeix un recorregut accessible.

Descripció	Un.	Preu	Cost (€)	PE
Subministrament i col·locació de rètol informatiu adaptat.	2	140/ut	280,00 €	2

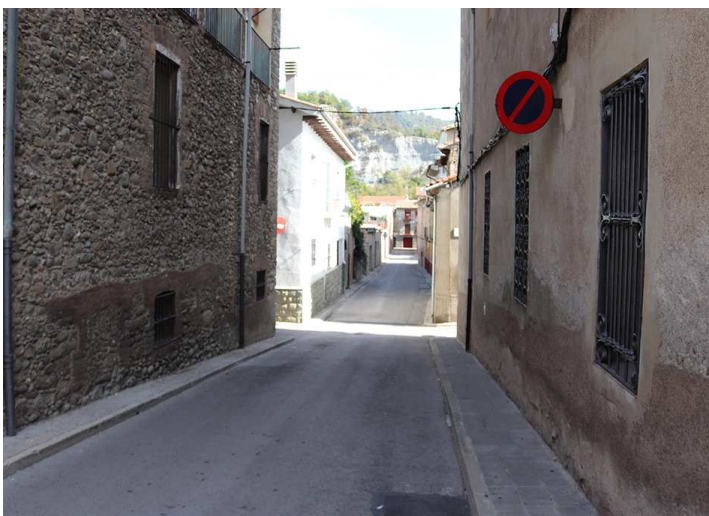
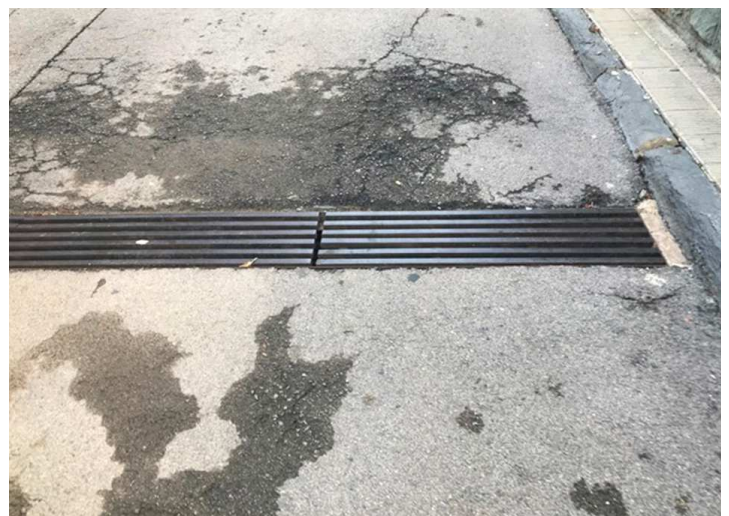
Carrer Església entre Ctra. Ribes i carrer de Núria

Paviment antilliscant, dur, sense ressalts?	Si	
Reixes i registres accessibles?	No, incorrectes	
Escocells protegits amb reixa accessible?	----	
Bancs accessibles?	----	
Alçada papereres no soterrades?	----	
Disseny pilones accessibles?	----

Els trams 27, 28, 29 pertanyen al c/ Església, que connecta la carretera C-17z amb el c/Nou passant a través de la plaça de l'Església. Tenen secció molt estreta, que s'amplia a l'apropar-se a l'església, i disposen de voreres d'amplada inferior a 90 cm amb discontinuïtats a la vorera al llarg del tram per la presència de guals vehiculars. Es proposa realitzar plataforma única ja que l'amplada de cadascuna de les dues voreres és de 60 cm.

Suggeriments: Instal·lar un senyal de trànsit de prioritat per als vianants per així assegurar major seguretat. Substitució de la reixa de clavegueram quan es realitzi la plataforma única.

Descripció	Un.	Preu	Cost (€)	PE
Urbanització del carrer en plataforma única, inclou el mobiliari urbà i guals extrems.	100	200/m2	20.000,00 €	2

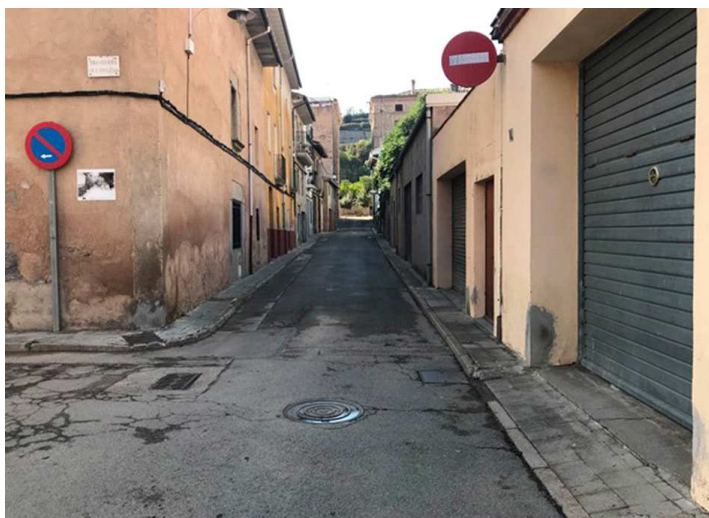
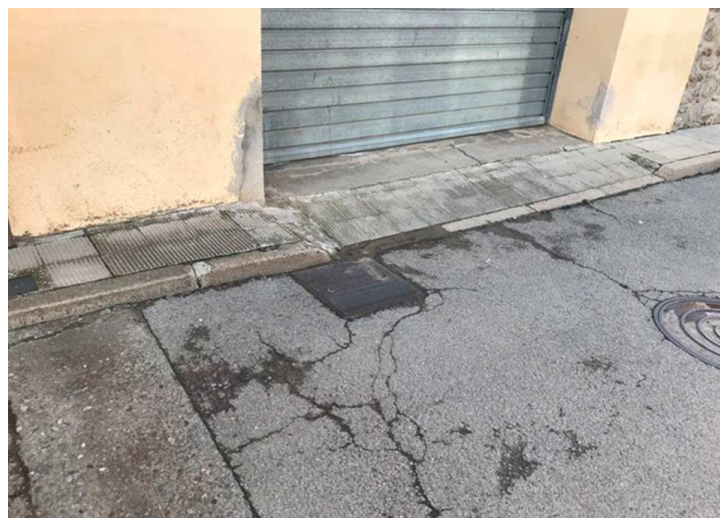
Carrer Església entre Carrer de Núria i Travessera de l'Església

Paviment antilliscant, dur, sense ressalts?	Si
Reixes i registres accessibles?	----
Escocells protegits amb reixa accessible?	----
Bancs accessibles?	----
Alçada papereres no soterrades?	----
Disseny pilones accessibles?	----

Els trams 27, 28, 29 pertanyen al c/ Església, que connecta la carretera C-17z amb el c/Nou passant a través de la plaça de l'Església. Tenen secció molt estreta, que s'amplia a l'apropar-se a l'església, i disposen de voreres d'amplada inferior a 90 cm amb discontinuïtats a la vorera al llarg del tram per la presència de guals vehiculars. Es proposa realitzar plataforma única ja que l'amplada de cadascuna de les dues voreres és de 50 cm.

Descripció	Un.	Preu	Cost (€)	PE
Urbanització del carrer en plataforma única, inclou el mobiliari urbà i guals extrems.	270	200/m2	54.000,00 €	2

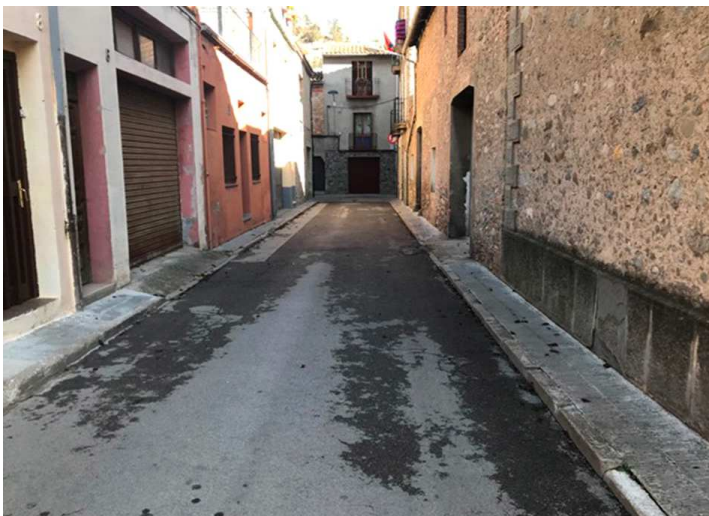
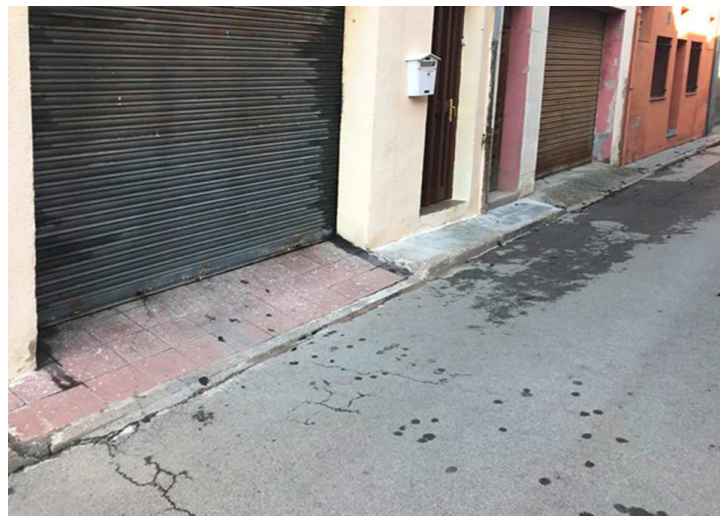
Carrer Església entre Travessera de l'Església i carrer Nou

Paviment antilliscant, dur, sense ressalts?	Si
Reixes i registres accessibles?	----
Escocells protegits amb reixa accessible?	----
Bancs accessibles?	----
Alçada papereres no soterrades?	----
Disseny pilones accessibles?	----

Els trams 27, 28, 29 pertanyen al c/ Església, que connecta la carretera C-17z amb el c/Nou passant a través de la plaça de l'Església. Tenen secció molt estreta, que s'amplia a l'apropar-se a l'església, i disposen de voreres d'amplada inferior a 90 cm amb discontinuïtats a la vorera al llarg del tram per la presència de guals vehiculars. Es proposa realitzar plataforma única ja que l'amplada de cadascuna de les dues voreres és de 50 cm. La ubicació actual dels contenidors d'escombraries no permet accedir-hi des de la vorera i tampoc hi ha un itinerari accessible per arribar-hi. En aquest cas, considerant que es proposa convertir els trams en plataformes úniques i que el disseny dels contenidors és incorrecte, cal reemplaçar-les per un model de disseny accessible.

Descripció	Un.	Preu	Cost (€)	PE
Urbanització del carrer en plataforma única, inclou el mobiliari urbà i guals extrems.	245	200/m2	49.000,00 €	2
Subministrament i col·locació de contenidor adaptat.	3	950/ut	2.850,00 €	4

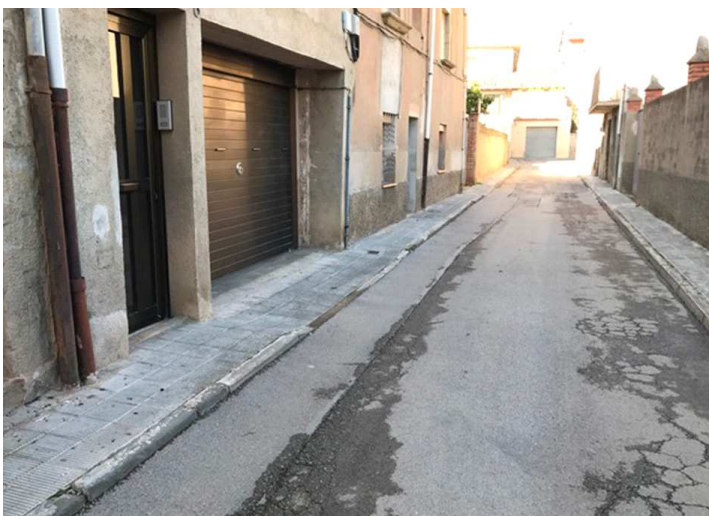
Travessera de l'Església entre Carrer Santiago Rusiñol i carrer Església

Paviment antilliscant, dur, sense ressalts?	Si	
Reixes i registres accessibles?	Si	
Escocells protegits amb reixa accessible?	----	
Bancs accessibles?	----	
Alçada papereres no soterrades?	----	
Disseny pilones accessibles?	----

El tram 30, travessera de l'Església, es caracteritza per tenir 3 seccions diferents. A la primera part, el tram té secció superior a 7 m i voreres laterals: la vorera esquerra té amplada d'1,50 m i la dreta de 0,70. A més, la presència de dos guals vehiculars mal dissenyats redueixen l'ample lliure de pas a menys de 90 cm. Segueix, a la part central del tram, una reducció de l'amplada de l'itinerari amb una secció inferior de 7 m. El tram acaba amb un eixamplament a l'arribar a l'església, on la secció torna a tenir amplada superior a 7 m i voreres laterals de 70 cm a l'esquerra i de 1,10 m a la dreta (on hi ha l'accés a l'església). Les actuacions sobre el mobiliari i l'organització de l'espai estan definides a la fitxa ETE Església. En la part del tram que té secció estreta, es proposa realitzar plataforma única ja que l'amplada de cadascuna de les dues voreres és de 50 cm.

Descripció	Un.	Preu	Cost (€)	PE
Construcció de vorera de panot.	15,2	50/m2	760,00 €	2
Construcció de gual de vehicles.	2	650/ut	1.300,00 €	2
Urbanització del carrer en plataforma única, inclou el mobiliari urbà i guals extrems.	230	200/m2	46.000,00 €	2
Construcció de gual deprimet / illeta per a vianants.	2	1300/ut	2.600,00 €	2
Senyalització vertical i horitzontal de pas de vianants.	1	700/ut	700,00 €	2
PRESSUPOST TOTAL (PEM)			51.360,00 €

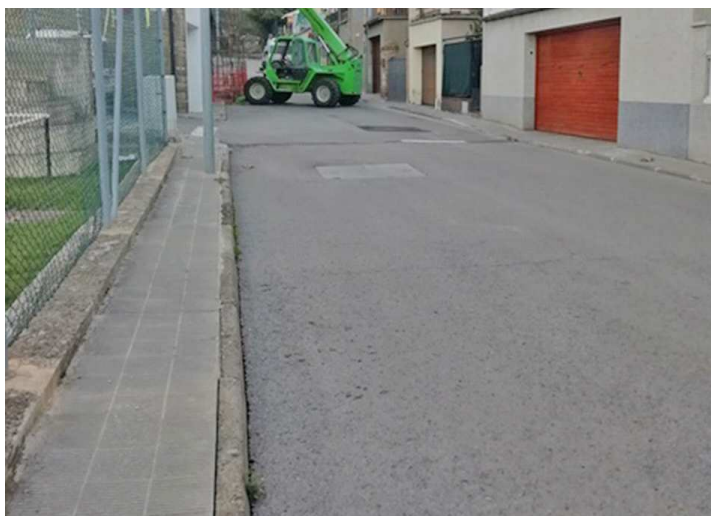
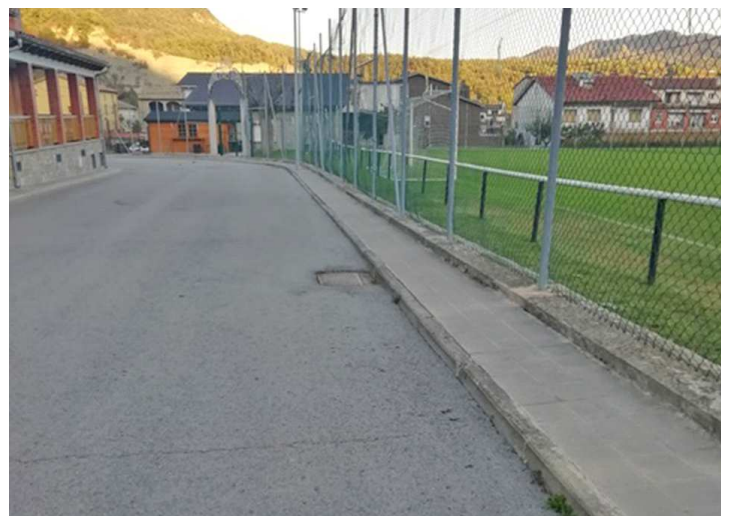
Carrer Diputació entre Carrer Pau Casals i carrer Vinyassa

Paviment antilliscant, dur, sense ressalts?	Si	
Reixes i registres accessibles?	Si	
Escocells protegits amb reixa accessible?	----	
Bancs accessibles?	----	
Alçada papereres no soterrades?	$0,6 \leq H < 1,4 \text{ m}$	
Disseny pilones accessibles?	----

Els trams 31 i 32 permeten els accessos secundaris al pavelló municipal Joan Soler Busquets i a la pista de futbol. El tram 31 presenta voreres d'1 m a banda i banda amb obstacles, 3 bàculs, 2 senyals de trànsit i 2 guals vehiculars mal dissenyats que tallen la continuïtat de l'itinerari. Per tal que el tram sigui practicable, falten els guals necessaris (els 4 guals en cantonada compartits amb els trams 73, 32, 59, 58) i la senyalització dels nous passos de vianants.

Descripció	Un.	Preu	Cost (€)	PE
Desplaçament de senyal vertical o rètol informatiu.	2	140/ut	280,00 €	1
Desplaçament de bàcul o columna d'enllumenat.	3	550/ut	1.650,00 €	1
Construcció de gual de vehicles.	2	650/ut	1.300,00 €	2
Construcció de gual deprimat / illeta per a vianants.	4	1300/ut	5.200,00 €	2
Senyalització vertical i horitzontal de pas de vianants.	2	700/ut	1.400,00 €	2

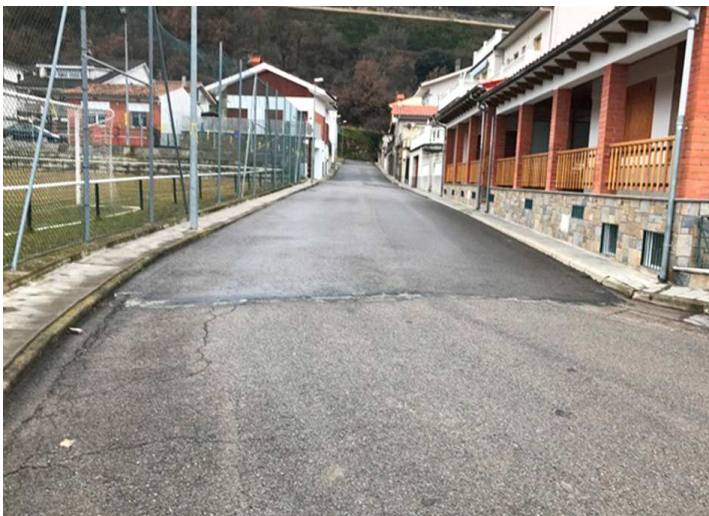
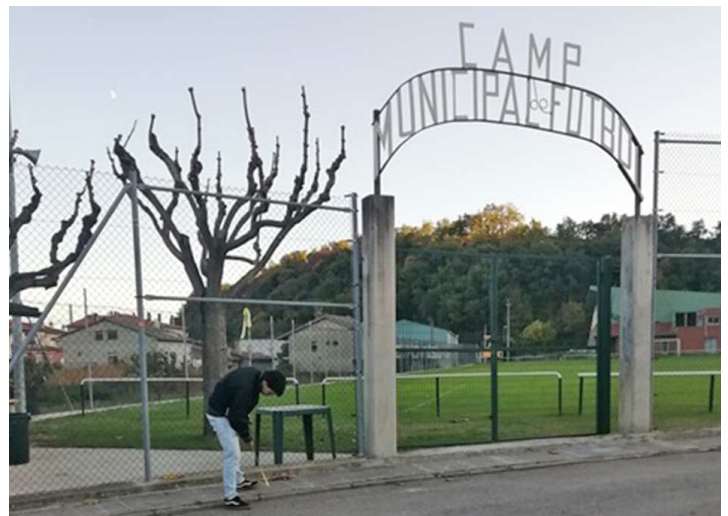
Carrer Vinyassa entre Carrer Diputació i carrer Sant Boi

Paviment antilliscant, dur, sense ressalts?	Si	■
Reixes i registres accessibles?	----	■
Escocells protegits amb reixa accessible?	----	■
Bancs accessibles?	----	■
Alçada papereres no soterrades?	----	■
Disseny pilones accessibles?	----	■

Els trams 31 i 32 permeten els accessos secundaris al pavelló municipal Joan Soler Busquets i a la pista de futbol. El tram 32 presenta voreres de 0,70 m a banda i banda amb 2 bàculs que interrompen la continuïtat de l'itinerari impedit el pas. Per tal que el tram sigui practicable, falten els guals de vianants necessaris i la senyalització dels nous passos de vianants. La ubicació actual dels contenidors d'escombraries no permet accedir-hi des de la vorera i tampoc hi ha un itinerari accessible per arribar-hi. En aquest cas es proposa la seva reubicació en el tram 42 en una posició que sigui accessible també per al Servei de Recollida.

Suggeriments: En un futur, quan s'hagin de substituir els contenidors d'escombraries, es recomana substituir-los per un model accessible. Els elements de mobiliari urbà s'hauran d'instal·lar en el límit exterior de les voreres.

Descripció	Un.	Preu	Cost (€)	PE
Construcció de vorera de panot.	62,5	50/m2	3.125,00 €	2
Construcció de gual deprimat / illeta per a vianants.	4	1300/ut	5.200,00 €	2
Senyalització vertical i horitzontal de pas de vianants.	3	700/ut	2.100,00 €	2
Desplaçament de bàcul o columna d'enllumenat.	2	550/ut	1.100,00 €	1
PRESSUPOST TOTAL (PEM)			11.525,00 €

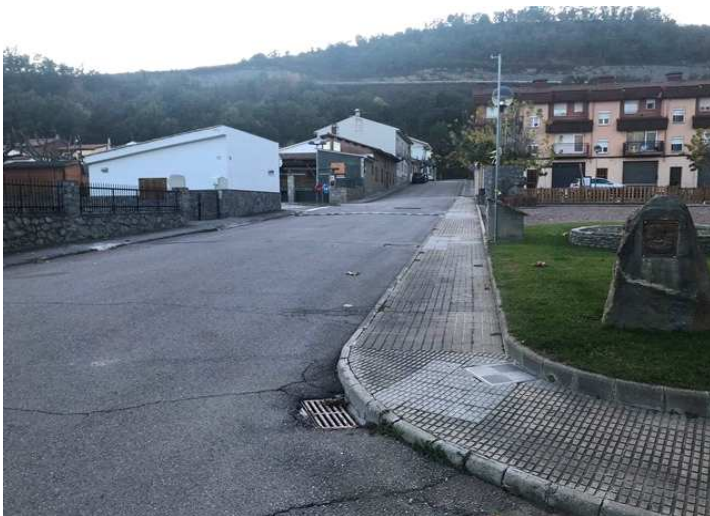
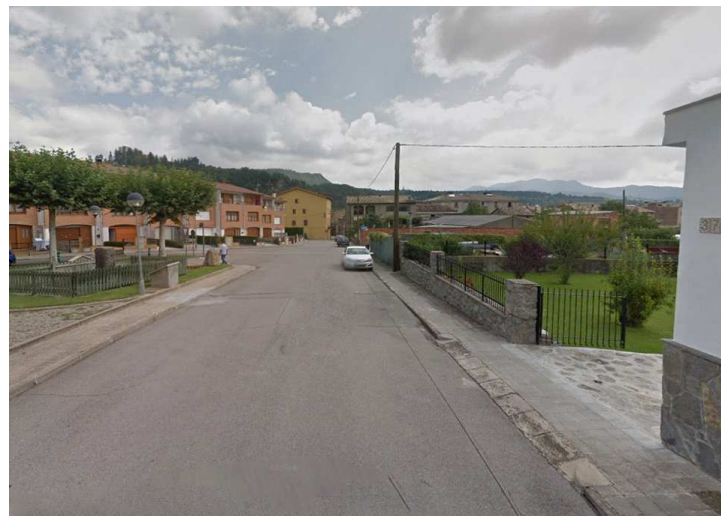
Carrer Sant Boi entre Carrer Vinyassa i carrer Bellmunt

Paviment antilliscant, dur, sense ressalts?	Si	
Reixes i registres accessibles?	Si	
Escocells protegits amb reixa accessible?	Si, accessible	
Bancs accessibles?	----	
Alçada papereres no soterrades?	$0,6 \leq H < 1,4 \text{ m}$	
Disseny pilones accessibles?	----

El tram 33 presenta voreres d' 1,10 m a la banda esquerra i d'1,30 m a banda dreta. Hi ha un gual vehicular ben situat i un pal de fusta que, encara que talla la continuïtat de la línia de façana, deixa un espai considerat practicable perquè pugui passar una persona usuària de cadira de rodes. Per tal que el tram sigui efectivament practicable, falten els guals de vianants necessaris i la senyalització dels nous passos de vianants. Cal reubicar la paperera ubicada a la cantonada i que redueix l'amplada de pas del carrer.

Suggeriments: En un futur, quan s'hagin de instal·lar els elements de mobiliari urbà, s'hauran d'instal·lar al límit exterior de les voreres.

Descripció	Un.	Preu	Cost (€)	PE
Construcció de gual deprimat / illeta per a vianants.	4	1300/ut	5.200,00 €	2
Senyalització vertical i horitzontal de pas de vianants.	2	700/ut	1.400,00 €	2
Desplaçament de paperera.	1	45/ut	45,00 €	1

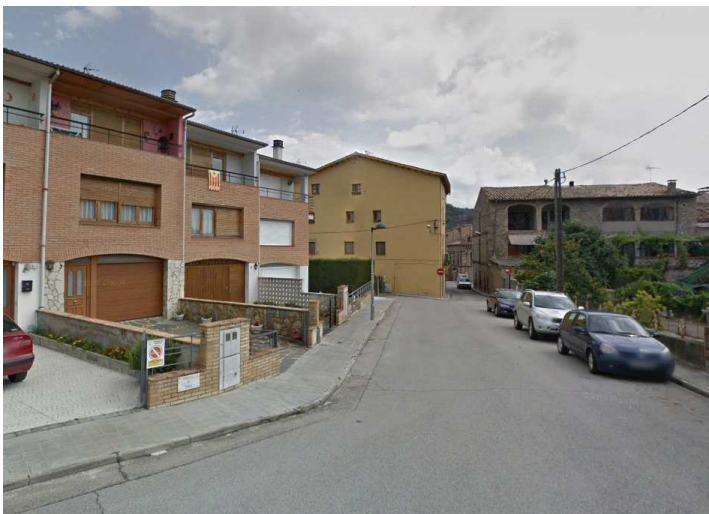
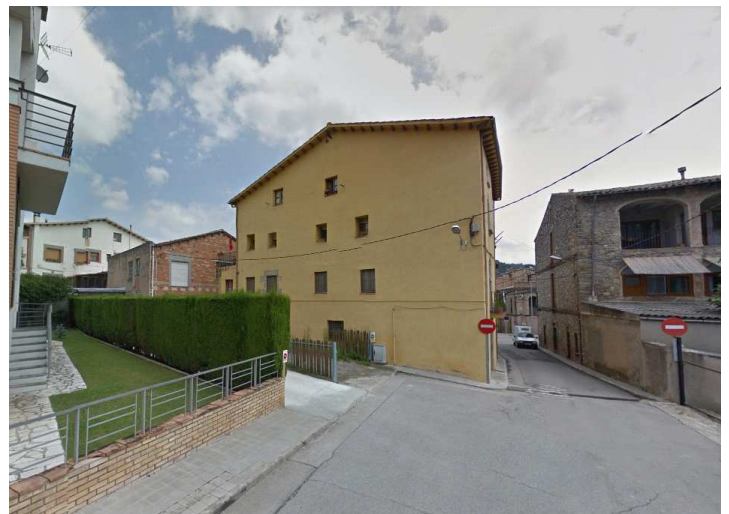
Carrer Sant Boi entre Passeig Sora

Paviment antilliscant, dur, sense ressalts?	Si
Reixes i registres accessibles?	Si
Escocells protegits amb reixa accessible?	----
Bancs accessibles?	----
Alçada papereres no soterrades?	----
Disseny pilones accessibles?	----

Suggeriments: En un futur, quan s'hagin de instal·lar els elements de mobiliari urbà, s'hauran de situar al límit exterior de les voreres.

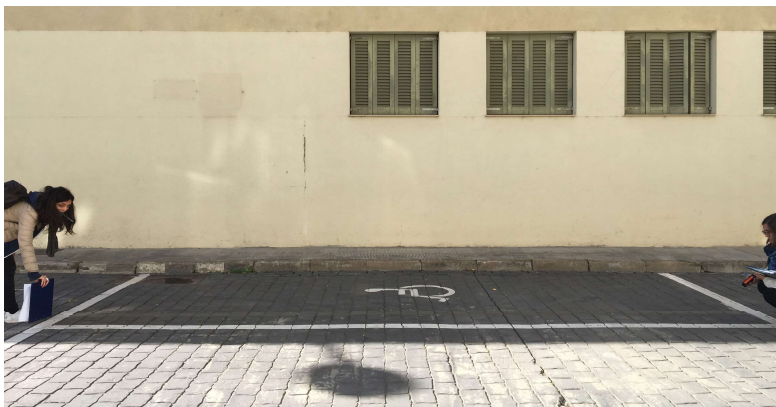
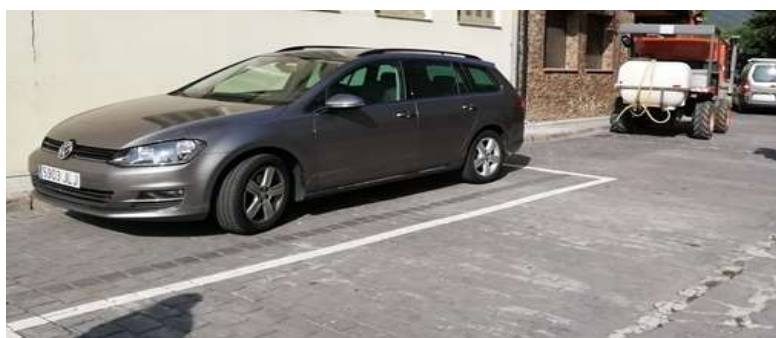
Ample de pas $\geq 1,80$ mPendent transversal $P \leq 2\%$ Trobada **Enrasat**Senyalització (Franja podotàctil de direcció i advertiment) **No**Altres tipus de Places Reservades **No hi ha**

La plaça d'aparcament reservada per a persones amb mobilitat reduïda no disposa de la zona d'aproximació i transferència lateral, oportunitatment senyalitzada a terra, ni de la senyal vertical requerida per l'ordre VIV 561/201 i pel Codi d'Accessibilitat.

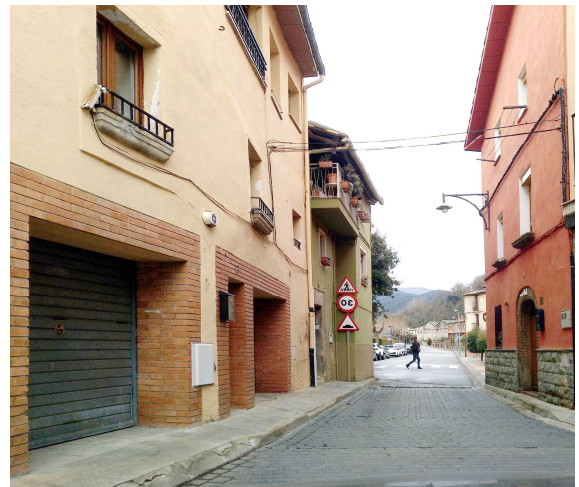
DIAGNÒSTIC:	CONVERTIBLE	RESULTAT:	ACCESSIBLE
TIPUS D'INTERVENCIÓ	Tram 14

Tipus de carrer	Amb voreres i secció del carrer d'amplada < 7 m
Pendent Longitudinal	Baix ($\leq 6\%$)
Pendent Transversal	$p \leq 2\%$
Tipus de Pavimentació	Tram pavimentat amb juntes separades i voreres perimetrals amb panots de formigó estriades en sentit de la marxa.
Paviment antilliscant	Si
Escales i/o rampes	No hi ha
Alçada de l'itinerari	$> 2,20$ m
Amplada Vorera	$A < 0,9$ m
Amplada Itinerari	$A < 0,9$ m
Intervenció voreres	Convertir en plataforma única
Tipus guals	Fer plataforma única

Degut a la seva secció estreta (mínim 3,80 m), i la proximitat a l'escola, i a la Plaça E. Juncadella on està ubicat l'Ajuntament, es proposa convertir el Carrer en plataforma única. Totes les actuacions previstes per a aquest i el pressupost corresponent s'analitzen en la fitxa del tram.

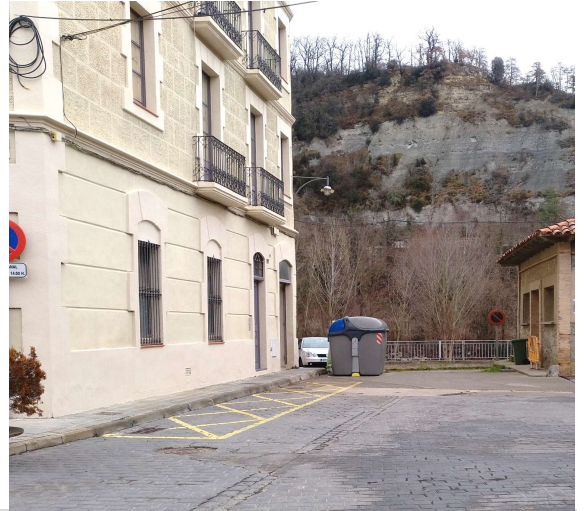
DIAGNÒSTIC:	<u>CONVERTIBLE</u>	RESULTAT:	ACCESSIBLE
TIPUS D'INTERVENCIÓ	Tram 12

Tipus de carrer	Amb voreres i secció del carrer d'amplada < 7m
Pendent Longitudinal	Baix ($p \leq 6\%$)
Pendent Transversal	$p \leq 2\%$
Tipus de Pavimentació	Tram pavimentat amb juntes separades i voreres perimetrals amb panots de formigó estriades en sentit de la marxa.
Paviment antilliscant	Si
Escales i/o rampes	No hi ha
Alçada de l'itinerari	> 2,20 m
Amplada Vorera	A < 0,9 m
Amplada Itinerari	A < 0,9 m
Intervenció voreres	Ampliar vorera
Tipus guals	Gual de vianants a construir

OBSERVACIONS
 Per a que el tram sigui practicable cal ampliar la vorera esquerra i falten els guals necessaris i un nou pas de vianants. Totes les actuacions previstes per a aquest i el pressupost corresponent s'analitzen en la fitxa del tram.

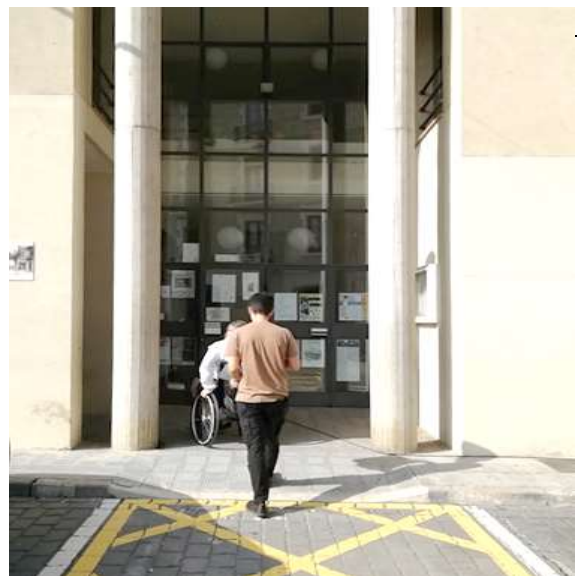
Gual de vianants

Tipus	Barca/3 plans
Disseny	Mal Dissenyat_Bé situat
Alçada vorera	11
Amplada pas	≥ 1,2 m
Amplada pas itinerari	A < 0,9 m
Està enrasat?	Si
Espai de gir o pas	No pas
Pendent	14%
Senyalització	No
Amplada Lliure	Redueix l'amplada lliure de pas de la vorera a menys de 0,90 m (mesura requerida pel Codi d'accessibilitat)
Intervenció	Millorable

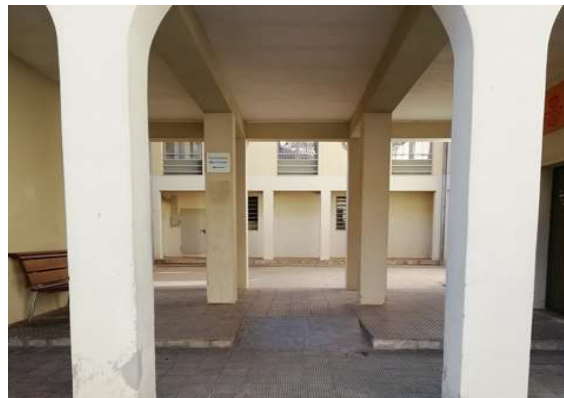
L'itinerari interior coincideix amb el tram 13. Permet arribar des dels accessos (carrer St. Boi, carrer de la Plaçola) a l'edifici de l'Ajuntament, lloc d'interès principal de la Plaça. L'edifici, precedit d'una galeria, està envoltat d'una vorera perimetral a la qual es puja a través d'un sol gual de vianants. A través del portxo s'arriba al pati interior on hi ha l'oficina de Correos i el Consultori mèdic local. Entre galeria i pati hi ha una diferència de cota que està salvada amb una rampa del 10% que no està senyalitzada i no té protecció lateral ni passamans.

Dimensions rampa	1,26 m x 1,26 m
Pendent longitudinal	10%
Pendent transversal rampa	2%
Contrast de color	No
Franja de senyalització	No
Diagnòstic	Convertible
Resultats	Adaptat
Intervenció	Senyalització i protecció

Per a que el tram sigui practicable cal ampliar almenys la vorera esquerra i faltan els guals necessaris i un nou pas de vianants. Totes les actuacions previstes per a aquest i el pressupost corresponent s'analitzen en la fitxa del tram.
