Pla d'accessibilitat

Montesquiu

Autor: UTE Rovira-Beleta Accesibilidad, SLP-MCRIT SL

Data: Novembre 2021

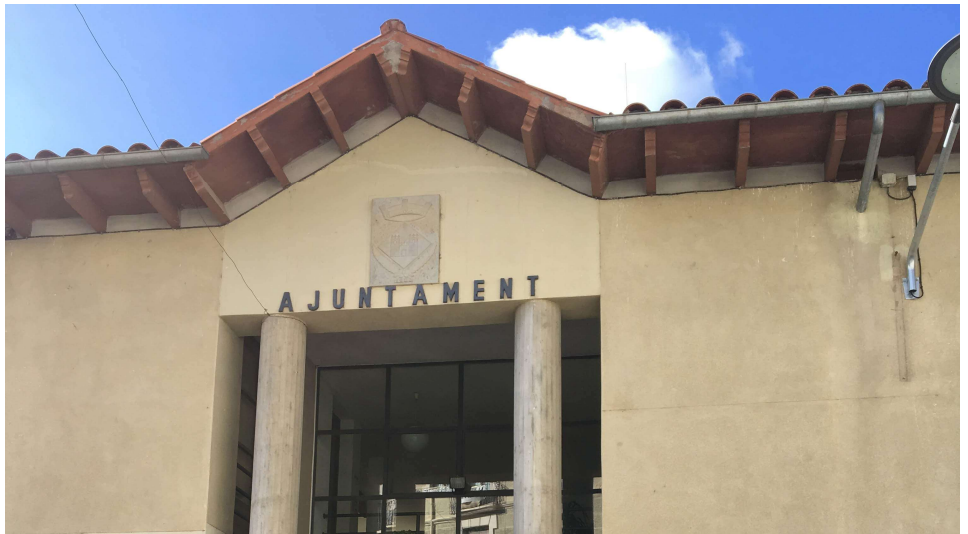
Descripció	1. Rétol d'acer amb l'escriu Ajuntament; 2. Cartell blanc amb lletres Consultori Municipal i fletxa blava
Col·locació i Visibilitat	1. Penjat a la façana sobre el portal d'accés, 2. Penjat en un pilar a una alçada d'aproximadament 2 m
Tipus de lletra (contrast, mida etc.)	Lletres de dimensions grans, prou visibles a la distància, contrastades cromàticament amb el fons
Tipus d'informació disponible i format	Identificació textual de les funcions
Alineats a la banda exterior (a 40 cm del límit)	-----
Detecció a una alçada mínima de 15 cm sobre el sòl	-----
Sortints de les parets	-----

Degut a que les voreres són molt estretes, de manera temporal, fins que es construeixi la plataforma única en aquesta plaça, caldria senyalitzar en el paviment un itinerari accessible per a que les persones usuàries de cadires de rodes puguin desplaçar-se de manera autònoma, segura i còmode.

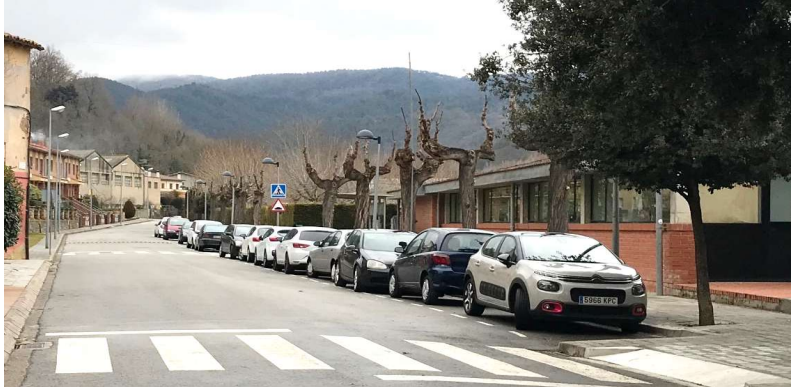
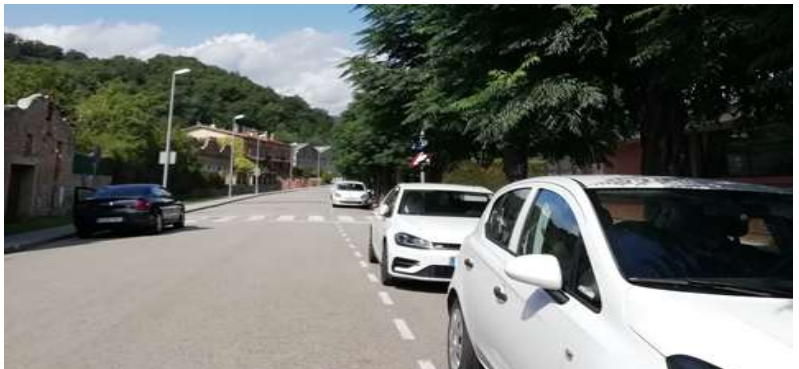
Els espais d'aparcament del c/ de la Plaçola (Tram 15) on es troben els principals equipaments municipals, estan col·locats a la calçada amb aproximadament 45 places, cap de les quals és accessible. Per complir l'Ordre Vív 561/2010 que exigeix que una de cada 40 places sigui accessible, cal crear, com a mínim, de dues places al llarg d'aquest carrer que compleixin les condicions exigides.

La plaça reservada als PMR es proposa ubicar-la proper al Centre Educatiu, del Parc infantil i/o zona lúdica esportiva de "La Pèrgola", al costat dels passos de vianants per així aprofitar els guals de vianants que es proposen construir i garantir als PMR la possibilitat de pujar a la vorera sense haver de realitzar un altre gual.

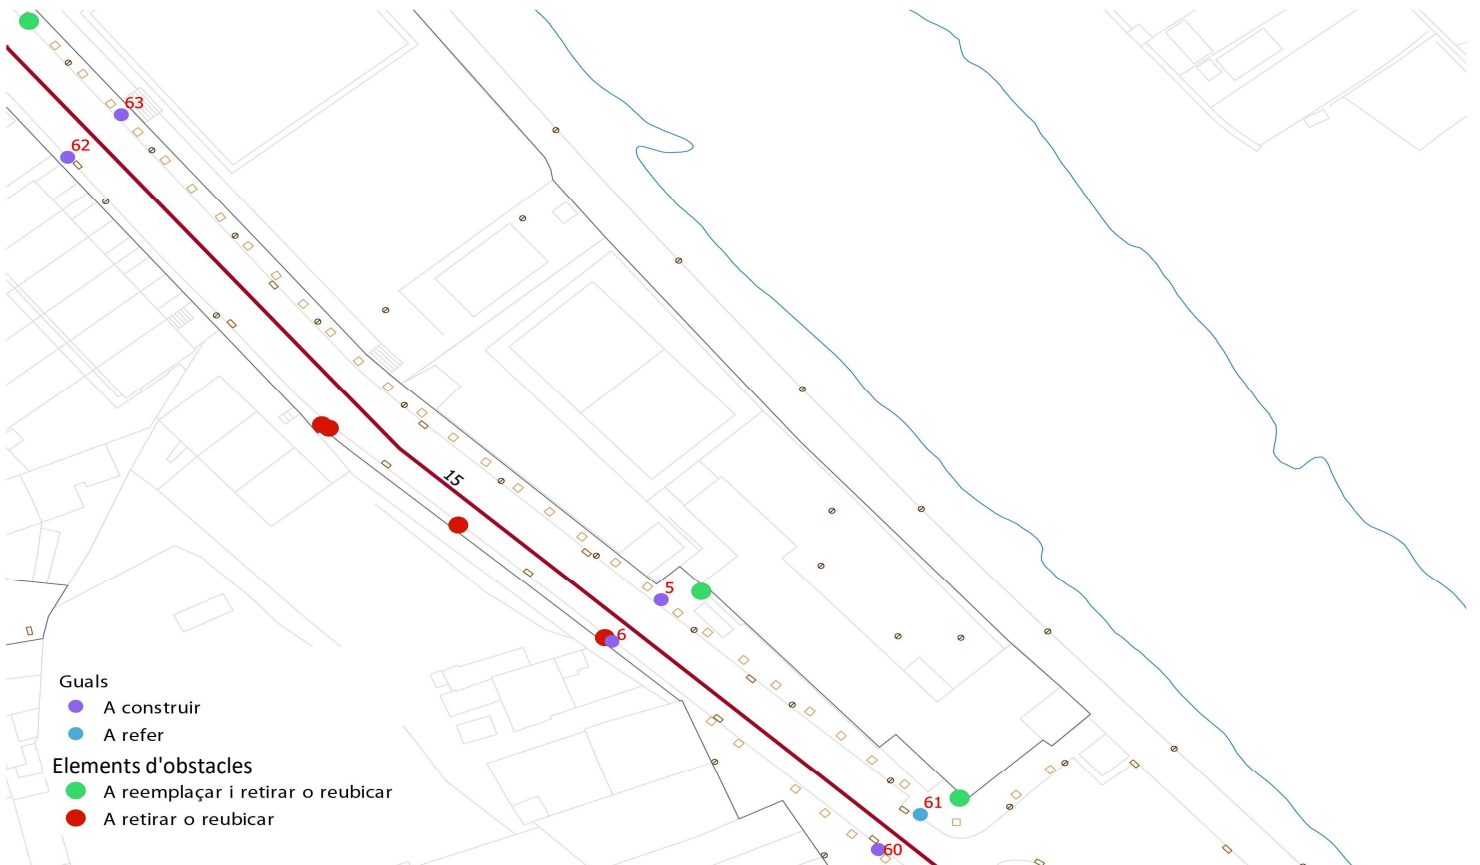
ACTUACIONS TRAM 15

Existeixen 2 passos de vianants, en correspondència als accessos a l'escola. Entre ells, només un disposa d'un gual (mal dissenyat) a un dels dos costats.

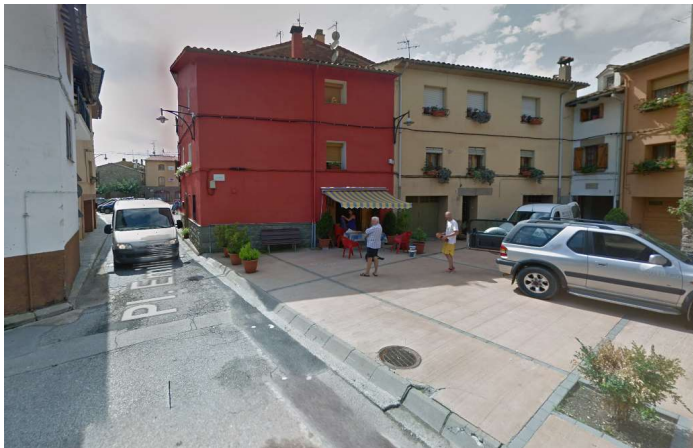
Estat actual

Degut a la forma irregular de la plaça, a banda i banda, les voreres s'amplien fent difícil seguir la línia de façana i dificulta l'orientació a les persones amb discapacitats visuals. A banda i banda de la plaça, hi ha arbres amb escocells no protegits però que no envaeixen l'itinerari de vianants practicable. L'Ordre VIV/561/2010 ART.46 *Aplicaciones del pavimento táctil indicador*, requereix definir i senyalitzar l'itinerari a través d'una franja de paviment tàctil indicador direccional, d'amplària 0,40 m, col·locada per enllaçar les dues línies edificades. Per tant, proposem aprofitar el disseny de la pavimentació per a que la franja guia passi desapercibuda. Caldria garantir el manteniment de poda dels arbres i tapar els escocells almenys en el costat afectat per l'actuació.

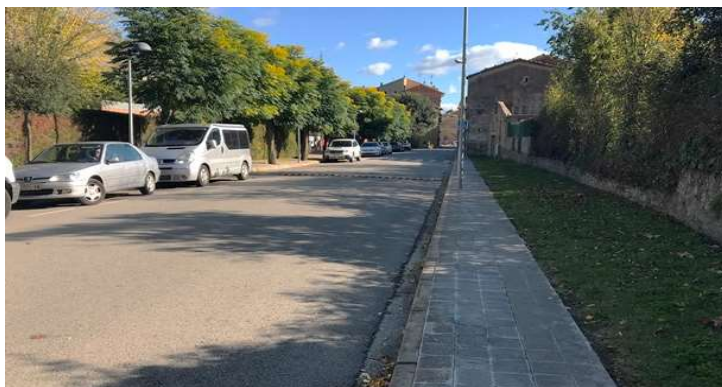
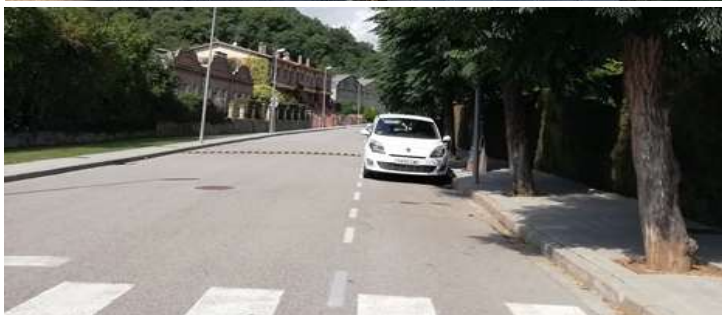
Els espais d'aparcament del c/ de la Plaçola (Tram 15) on es troben els principals equipaments municipals, estan col·locats a la calçada amb aproximadament 45 places, cap d'elles són accessibles. Per complir l'Ordre Viv 561/2010 que exigeix que una de cada 40 places serà accessible, cal la realització, com a mínim, de dues places en total que compleixin les condicions exigides al llarg d'aquest carrer.

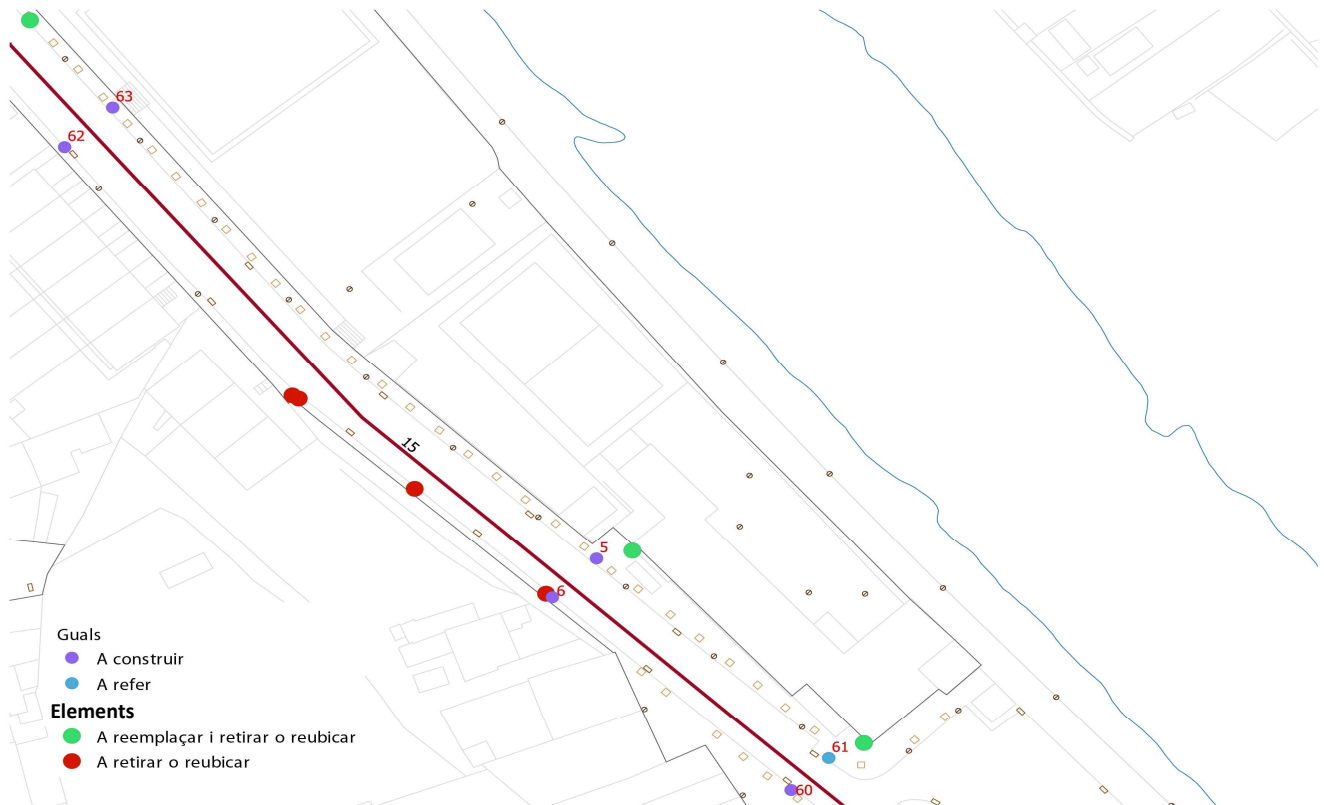
ACTUACIONS TRAM 15

Els dos itineraris d'accés al Parc infantil i la zona lúdica esportiva de "La Pèrgola" coincideixen amb la part final del tram 15. En correspondència als accessos, la vorera té una amplada de 2,10 m amb arbres que deixen un pas lliure d'obstacles < 90 cm impedit el pas a les persones usuàries de cadira de rodes. Existeix 1 pas de vianants que no disposa de guals. Hi ha dos accessos, un amb escales i l'altre amb escala i rampa. Cal ampliar la vorera a la part dreta com a mínim de 30 cm i desplaçar els obstacles a la part esquerra. Existeixen 2 passos de vianants, en correspondència als accessos a l'escola. Entre ells, només un disposa de un gual (mal dissenyat) a un dels dos costats.

Desplaçament de bàcul o columna d'enllumenat.

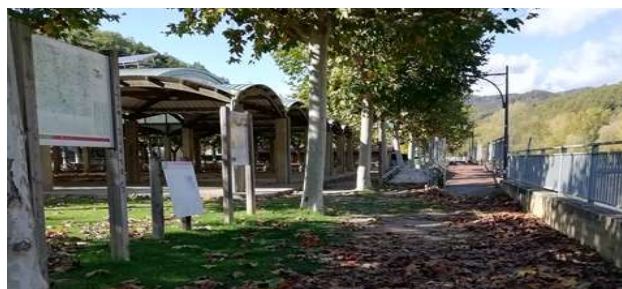
Pendent Longitudinal	Baix ($p \leq 6\%$)
Pendent Transversal	variable
Tipus de Pavimentació	L'àrea coberta està pavimentada amb formigó, la part restant no està pavimentada
Paviment antilliscant	No
Alçada de l'itinerari	> 2,20 m
Amplada Itinerari	A < 0,9 m

Es recomana que l'itinerari peatonal accessible que es proposa es realitzi com a element de connexió que permeti gaudir de tots els elements presents, fins i tot dels panells informatius

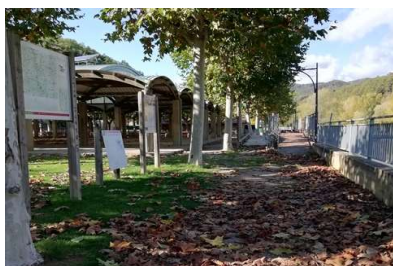
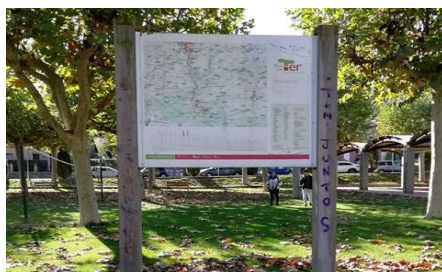
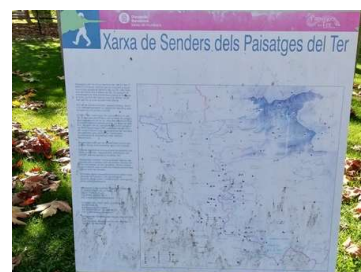
Hi ha elements que faciliten l'orientació?	elements propis de l'itinerari: vorada, paret, mobiliari, barana		
Hi ha elements de senyalització (cartells, plafons)?	Si	Descripció	1. Cartells que identifiquen l'àrea de jocs infantils 2. Cartells amb plànol i altimetria informatius sobre l'itinerari naturalístic
		Col·locació i Visibilitat	Cartells informatius enganxats a terra
		Tipus de lletra (contrast, mida,...)	1. Lletres de dimensions grans, prou visibles a distància, contrastades cromàticament amb el fons, 2. Lletres petites poc llegibles en mal estat de manteniment
		Tipus d'informació disponible i format	Identificació informacions textuais
		Alineats a la banda exterior (a 40 cm del límit)	Si
		Detecció a una alçada mínima de 15 cm sobre el sòl	Si
		Sobresortint de les parets	-----

Es recomana que l'itinerari peatonal accessible es realitzi com a element de connexió que permeti gaudir de tots els elements presents, fins i tot dels panells informatius.

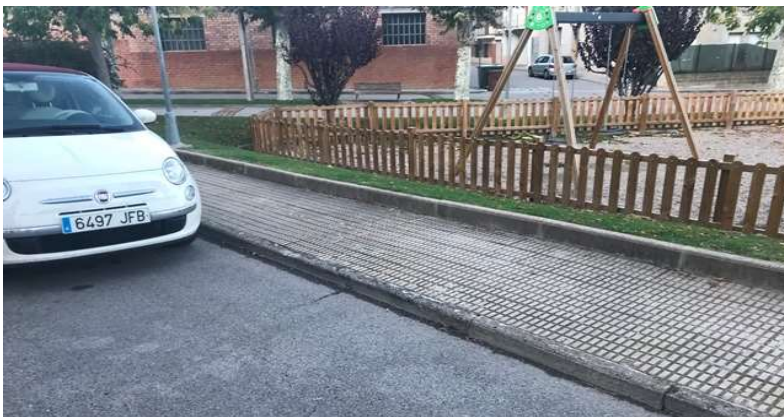
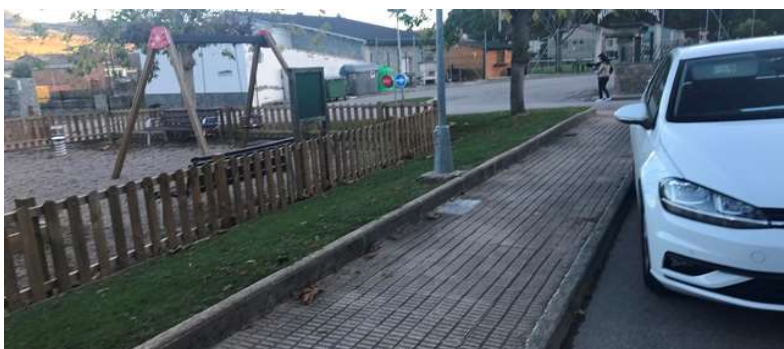
No existeixen guals per accedir a la plaça, els corresponents als guals definits i pressupostats 109 i 140. Caldrà construir el gual deprimat de l'accés A1.

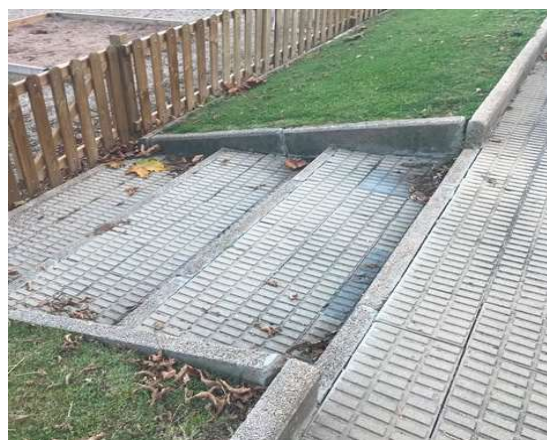
Nombre de graons	4
Amplada	2,80 m
Passamans	No
Contrast de color	No
Franja de senyalització	No
Diagnòstic	<u>Convertible</u>
Resultats	Accessible
Intervenció	Senyalització i protecció de l'escala

Ut	Quantitat	Cost/Ut (€)	Cost (€)
Suministre i col.locació de passamà	ml	5	70,00	350,00
Senyalització dels graons de l'escala amb franja diferenciada.	ml	2,8	55,00	154,00
PRESSUPOST TOTAL				504,00

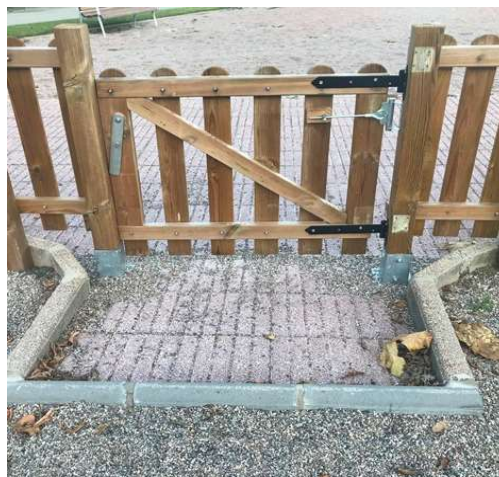
L'accés a la zona de jocs infantils té un ressalt entre el paviment interior de la plaça i el de la zona de jocs.

Ut	Quantitat	Cost/Ut (€)	Cost (€)
Substitució, anivellament i/o reposició de paviment de vorera	m2	2,5	75,00	187,50
PRESSUPOST TOTAL				187,50

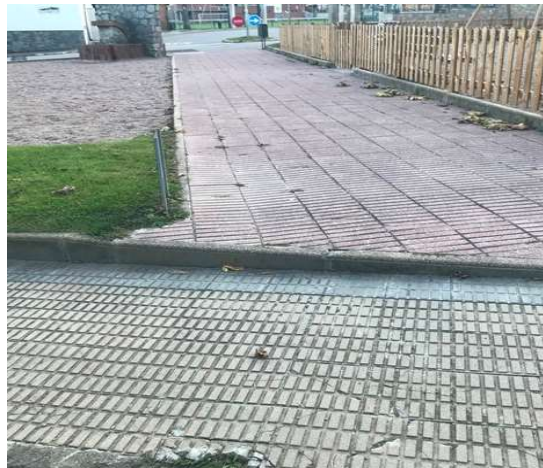
L'accés a la zona central de la plaça té un ressalt entre el paviment de les voreres i el paviment interior.

Ut	Quantitat	Cost/Ut (€)	Cost (€)
Substitució, anivellament i/o reposició de paviment de vorera	m2	3	75,00	225,00
PRESSUPOST TOTAL (PEM)				225,00

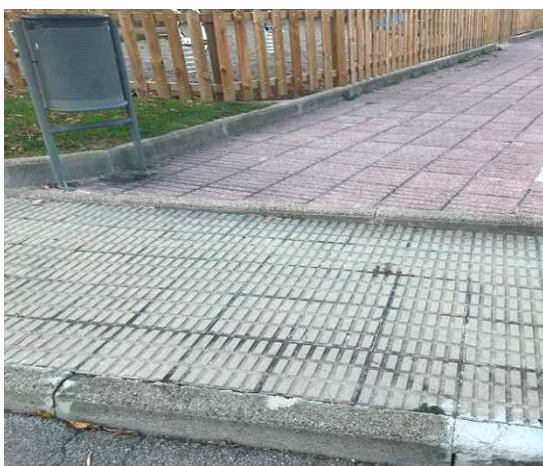
L'accés a la zona central de la plaça té un ressalt entre el paviment de les voreres i el paviment interior.

Ut	Quantitat	Cost/Ut (€)	Cost (€)
Substitució, anivellament i/o reposició de paviment de vorera	m2	1,5	75,00	112,50
PRESSUPOST TOTAL (PEM)				112,50

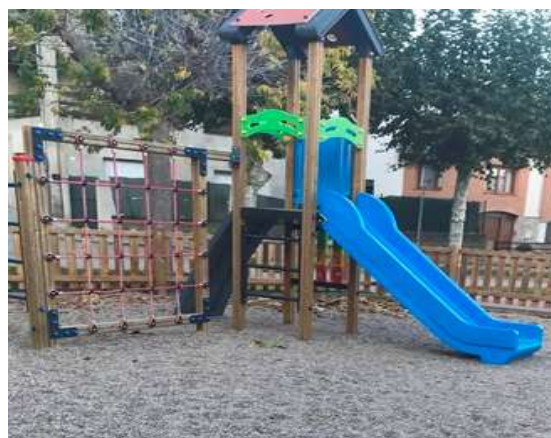
La zona de jocs infantils no està pavimentada. Es caracteritza per la presència de grava solta que impedeix el desplaçament a les persones usuàries de cadira de rodes, amb cotxes de bebè, a les persones grans amb caminador i en general a les PMR etc.

L'itinerari accessible que es proposa realitzar connectarà els elements existents amb l'àrea dels jocs i almenys amb un dels bancs existents.

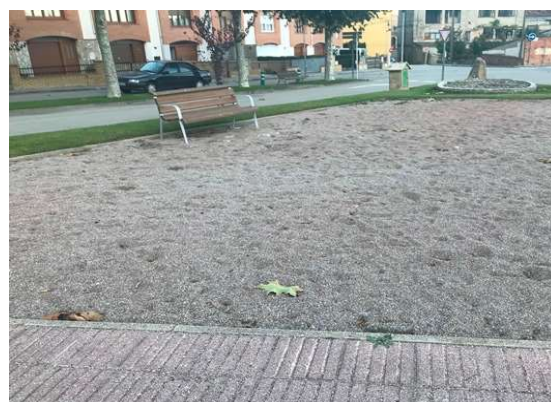
L'accés a la zona de bancs té un ressalt entre el paviment interior de la plaça amb el de la zona de bancs. La zona de bancs té una pavimentació de terra amb pedres de granulometria on un usuari de cadira de rodes s'hi pot enfonsar.

Es proposa construir un itinerari accessible que solucionarà el desnivell existent fins als bancs.

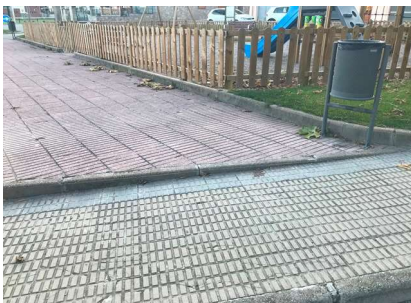
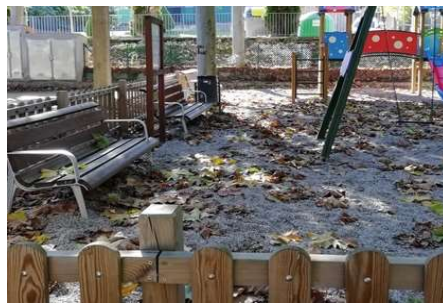
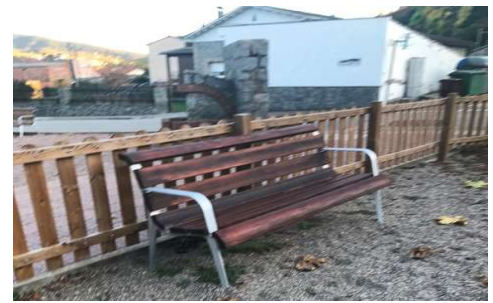
Bancs	
Nombre bancs	6
Bancs accessibles (1 cada 5 o fracció)	Sí
Respatller	≥ 40 cm
Disseny	ben dissenyat
Reposabraços	Sí
Profunditat del Seient	entre 40 i 45 cm
Alçada des del terra del Seient	entre 40 i 45 cm
Col·locació Bancs	Mal col·locat
Zona al costat dels bancs lliure d'obstacles	Es pot inscriure un cercle de Ø 01,50 m lliure d'obstacles
La Zona al costat dels bancs lliure d'obstacles és accessible?	No
Materials	fusta i estructura
Grau de Manteniment	Alt

Jocs infantils	
Jocs infantils	si
Contrast de color i textura	si
Tipus de paviment	sorra i pedres
Material	varis
Grau de Manteniment	---

Fonts	
Nombre Fonts	2
Té Mecanisme d'accionament de fàcil maneig?	No
Alçada del mecanisme	entre 0,80 m i 0,90 m.
Espai lliure d'obstacles d'apropament de 1,50 m de diàmetre	No
Reixes enrasades amb el paviment.	si
Obertura de les reixes < 1 cm de diàmetre	si
En funcionament	no

En un futur quan s'hagin de substituir els jocs infantils, es recomana substituir-los per jocs infantils inclusius.

Ut	Quantitat	Cost/Unitat (€)	Cost (€)
Subministrament i col·locació de font adaptada que permeti beure des de la posició d'assegut.	Ut	1	1.650,00	1.650,00

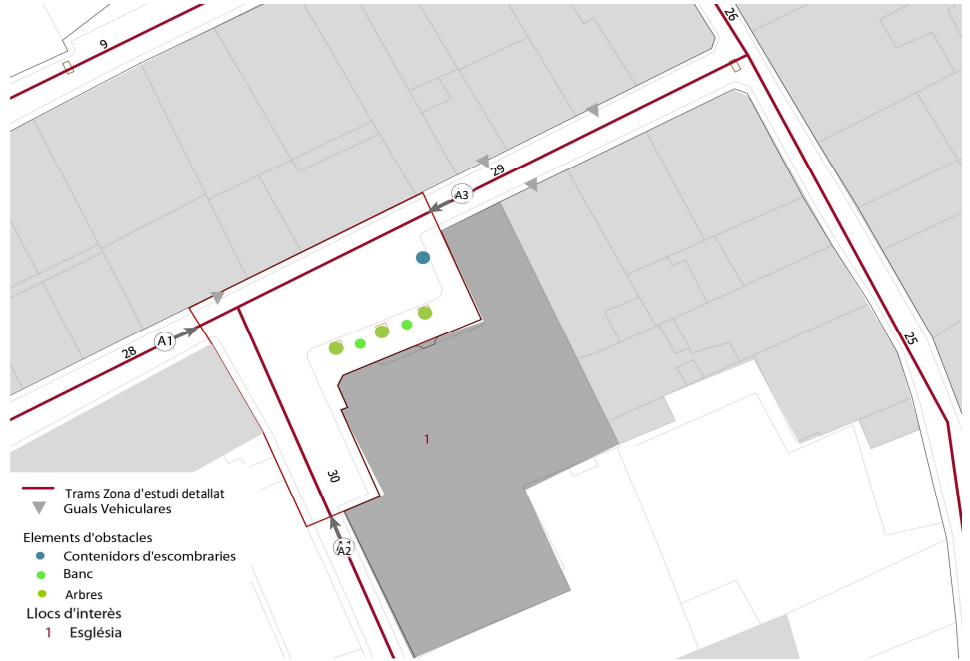
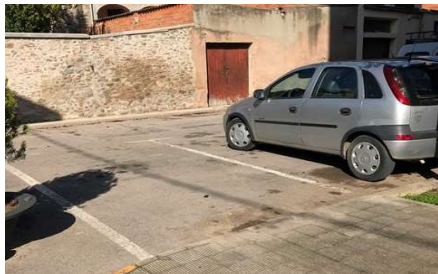
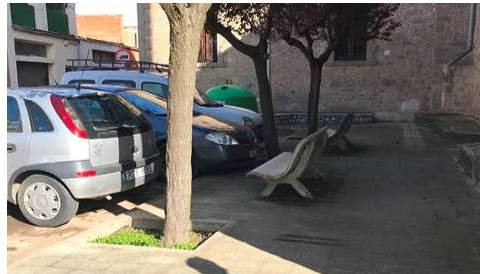
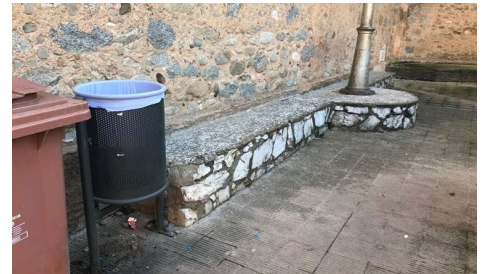
ETE 5	PLAÇA DE L'ESGLÉSIA		Informacions Generals
-------	---------------------	--	-----------------------

Es tracta de la plaça d'un dels equipaments més visitats del municipi al ser un punt de reunió religiós freqüentat principalment per la gent gran que, a causa dels canvis fisiològics associats a la edat, tenen limitacions sensorials, cognitives i físiques que dificulten moviments i la percepció de l'espai. Els carrers que donen accés a la plaça tenen una secció de carrer inferior a 7 m, els quals es proposa la seva conversió a plataforma única. La plaça està en un lateral de l'església i, davant, té places d'aparcament, cap d'elles accessibles. Hi ha bancs, i un mur baix amb suficient amplada per a que una persona pugui seure. També hi ha papereres i davant, contenidors.

Cost (€)
PRESSUPOST DE MILLORA DE L'ACCESSIBILITAT DE LA PLAÇA D'APARCAMENT RESERVADA PER A PMR	345,00
PRESSUPOST DE MILLORA DE L'ACCESSIBILITAT DELS ITINERARIS	1.500,00
PRESSUPOST DE MILLORA DE L'ACCESSIBILITAT DEL SISTEMA DE SENYALÍSTICA	-
PRESSUPOST DE MILLORA DE L'ACCESSIBILITAT DEL MOBILIARI	1.160,00
PRESSUPOST TOTAL (PEM)	3.005,00

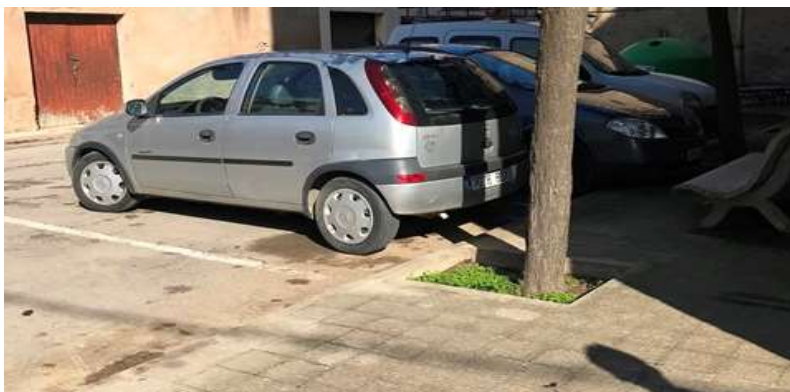
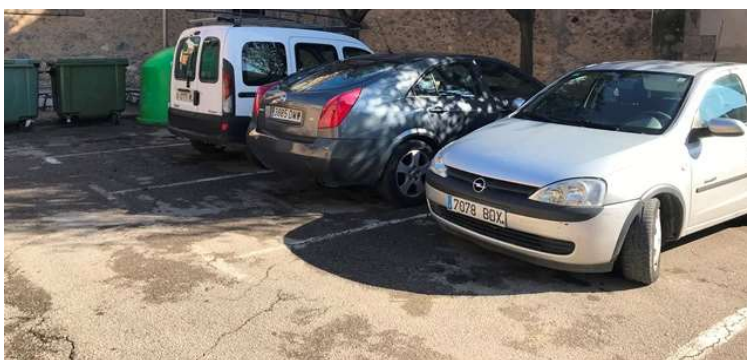
Places
d'aparcament

Places d'aparcaments a la calçada properes a l'ETE: 4

Places reservades per a PMR No

Al ser un punt de trobada dels veïns de la població, es proposa incorporar una plaça d'aparcament reservada per a PMR convenientment senyalitzada i dissenyada segons les indicacions de l'Ordre VIV 561/2010

Degut a que els trams 29 i 30 es proposen per a ser plataforma única i a l'estar la plaça enmig dels trams, es proposa un cop convertit aquest espai en plataforma única senyalitzar en el paviment i amb una senyal vertical la plaça d'aparcament reservada per a PMR.

Ut	Quantitat	Cost/Ut (€)	Cost (€)
Senyalització horitzontal de simbologia	m2	7,5	22,00	165,00
Suministre i col.locació de senyal de trànsit vertical.	Ut.	1	180,00	180,00

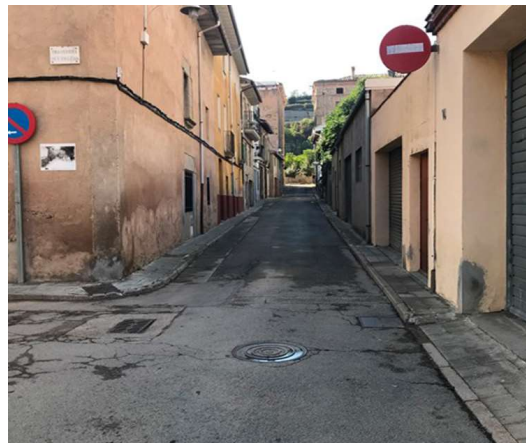
ETE 5	PLAÇA DE L'ESGLÉSIA	Itinerari d'Accés A1
-------	---------------------	----------------------

Tipus de carrer	Amb voreres i secció del carrer d'amplada < 7m
Pendent Longitudinal	Baix ($p \leq 6\%$)
Pendent Transversal	$p \leq 2\%$
Tipus de Pavimentació	Calçada asfaltada amb voreres perimetrals amb panots de formigó estriades en sentit de la marxa.
Paviment antilliscant	Si
Escales i/o rampes	No hi ha
Alçada de l'itinerari	> 2,20 m
Amplada Vorera	A < 0,9 m
Amplada Itinerari	A < 0,9 m
Intervenció voreres	Convertir en plataforma única
Tipus guals	No cal gual de vianants

Té secció molt estreta que s'amplia a l'apropar-se a la Plaça amb voreres d'amplada inferior a 90 cm interrompudes per la presència de guals vehiculars. Es proposa realitzar plataforma única i considerant que l'amplada de la calçada és inferior a 4,80 m, no es requereix diferenciació entre els paviments de les voreres i de la calçada atesa la manca d'espai. Totes les actuacions previstes per a aquest i el pressupost corresponent s'analitzen en la fitxa del tram.

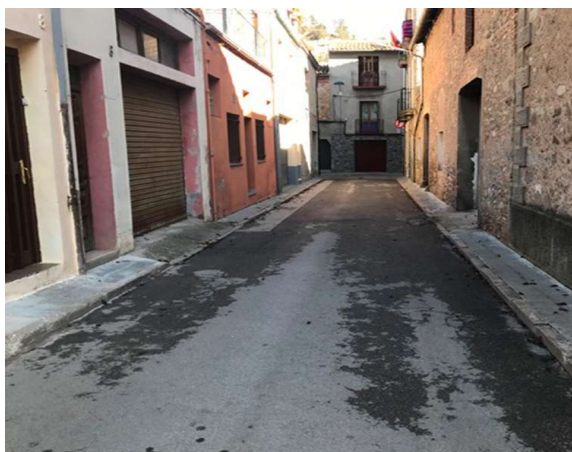
ETE 5	PLAÇA DE L'ESGLÉSIA	Itinerari d'Accés A2
-------	---------------------	----------------------

Tipus de carrer	Amb voreres i secció del carrer d'amplada < 7m
Pendent Longitudinal	Baix ($\leq 6\%$)
Pendent Transversal	$p \leq 2\%$
Tipus de Pavimentació	Calçada asfaltada amb voreres perimetrals amb panots de formigó estriades en sentit de la marxa.
Paviment antilliscant	Si
Escales i/o rampes	No hi ha
Alçada de l'itinerari	> 2,20 m
Amplada Vorera	A < 0,9 m
Amplada Itinerari	A < 0,9 m
Intervenció voreres	Convertir en plataforma única
Tipus guals	No cal gual de vianants

Com el tram anterior aquest també té secció molt estreta amb voreres d'amplada inferior a 90 cm interrompudes per la presència de guals vehiculars. Es proposa realitzar plataforma única i considerant que l'amplada de la calçada és inferior a 4,80 m, no es requereix diferenciació entre els paviments de les voreres i de la calçada atesa la manca d'espai. Totes les actuacions previstes per a aquest i el pressupost corresponent s'analitzen en la fitxa del tram.

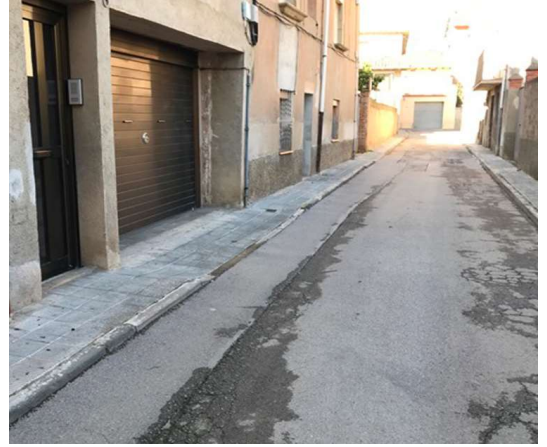
ETE 5	PLAÇA DE L'ESGLÉSIA	Itinerari d'Accés A3
-------	---------------------	----------------------

Tipus de carrer	Amb voreres i secció del carrer d'amplada < 7m
Pendent Longitudinal	Baix ($p \leq 6\%$)
Pendent Transversal	$p \leq 2\%$
Tipus de Pavimentació	Calçada asfaltada amb voreres perimetrals amb panots de formigó estriades en sentit de la marxa.
Paviment antilliscant	Si
Escales i/o rampes	No hi ha
Alçada de l'itinerari	> 2,20 m
Amplada Vorera	A < 0,9 m
Amplada Itinerari	A < 0,9 m
Intervenció voreres	Adaptat
Tipus guals	No cal qual de vianants

El tram 30, Travessera de l'Església, es caracteritza per tenir 3 seccions diferents. A la primera part, el tram té secció superior a 7 m i voreres laterals, a la part central del tram hi ha una reducció de l'amplada de l'itinerari amb una secció inferior de 7 m i al final del tram acaba amb un eixamplament a l'arribar a l'Església, la secció torna a tenir amplada superior a 7 m i voreres laterals.

En la part del tram que té secció estreta, es proposa realitzar plataforma única i considerant que l'amplada de la calçada és inferior a 4,80 m, no es requereix diferenciació entre els paviments de les voreres i de la calçada atesa la manca d'espai.

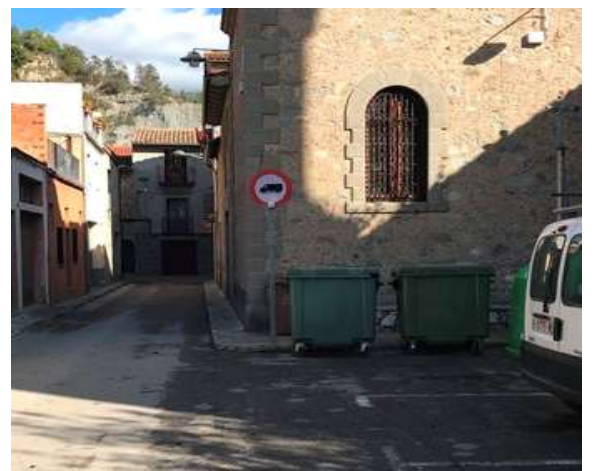
ETE 5	PLAÇA DE L'ESGLÉSIA	Itinerari interior
-------	---------------------	--------------------

Al voltant de l'Església hi ha un itinerari practicable amb una vorera de 1,50 m amb reduccions puntuals de l'amplada a 90 cm. La vorera disposa de gual rebaixat en correspondència de l'accés a l'Església que no compleix amb les normatives d'accessibilitat.

La vorada està pintada de groc per senyalitzar el desnivell.

Es proposa incorporar un nou gual rebaixat adaptat que compleixi amb les característiques requerides pel Codi d'accessibilitat i ampliar la part de vorera per a que garanteixi la continuïtat de l'itinerari de vianants fins a la plataforma única que es proposa realitzar en el tram 30.

En una etapa posterior, es proposa que també la plaça sigui en un futur plataforma única, com la plaça de l'Església està ubicada al mig dels tres trams per als quals es proposa realitzar plataforma única i degut a la importància de l'equipament religiós com a lloc de trobada de la població.

Ut	Quantitat	Cost/Ut (€)	Cost (€)
Construcció de vorera de panot.	m2	4	50,00	200,00
Construcció de gual de vianants deprimat o en illeta.	Ut	1	1.300,00	1.300,00
PRESSUPOST TOTAL (PEM)				1.500,00

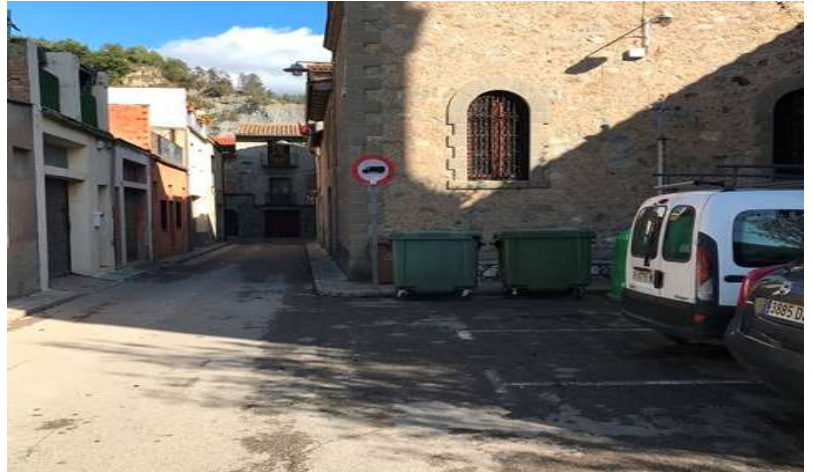
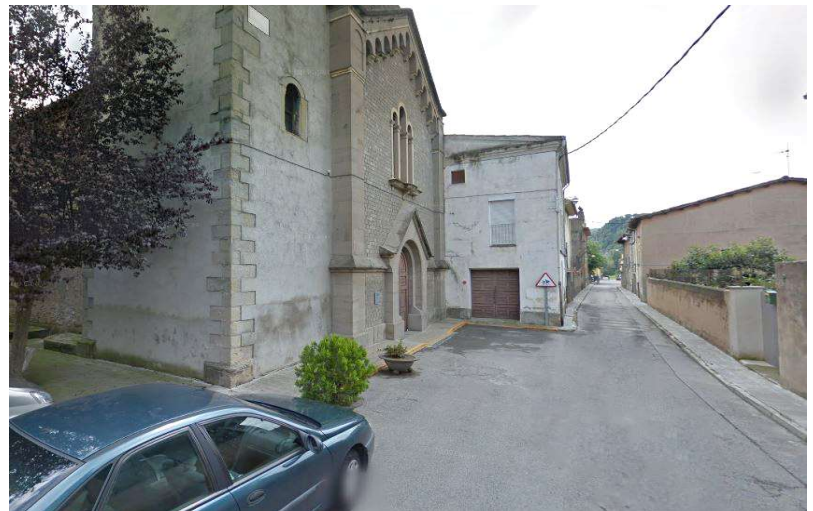
ETE 5	PLAÇA DE L'ESGLÉSIA	Sistema de Senyalística
-------	---------------------	-------------------------

No hi ha senyalització en tota la plaça, només una senyal avisant de la prohibició de circulació de camions.
 Davant l'església la vorera existent està senyalitzada en groc per avisar la prohibició d'estacionament.
 Un cop s'hagi realitzat la plataforma única, s'haurà de senyalitzar en el paviment l'espai de circulació dels vianants

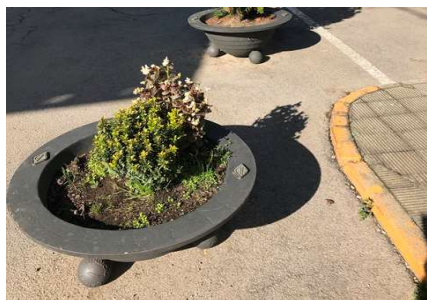
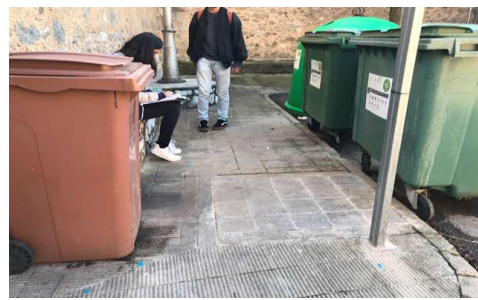
ETE 5	PLAÇA DE L'ESGLÉSIA	Mobiliari
-------	---------------------	-----------

Bancs	
Nombre bancs	2
Bancs accessibles (1 cada 5 o fracció)	No
Respatller	≥ 40 cm
Disseny	mal dissenyat
Reposabraços	No
Profunditat del Seient	entre 40 i 45 cm
Alçada des del terra del Seient	< 40
Col·locació Bancs	mal col·locat: envaeix l'itinerari
Zona al costat dels bancs lliure d'obstacles	es pot inscriure un cercle de Ø 01,50 m lliure d'obstacles
La Zona al costat dels bancs lliure d'obstacles és accessible?	Si
Materials	formigó
Grau de Manteniment	baix

Jardineres/Arbres	
Jardinera	2
Situació	mal col·locat
Arbre	ben col·locat: no envaeix l'itinerari
Escocells	descoberts

Contenidors d'escombraries	
El disseny permet l'aproximació d'una persona usuària de cadira de rodes?	No
Els dispositius manipulables es situen a una altura compresa entre 0,90 i 1,20 m?	No
Aquests dispositius són de fàcil maneig?	No

Hi ha 2 bancs, i un mur baix amb suficient amplada per a que una persona pugui seure, tots ells estan a una altura inferior a 45 cm. Es proposa incorporar un banc que compleixi amb les característiques d'accessibilitat. En un futur, quan s'incorporin nous contenidors, que siguin amb disseny accessible. Es proposa tapar els escocells dels arbres per a evitar caigudes a totes les persones.

Ut	Quantitat	Cost/Unitat (€)	Cost (€)
Subministrament i col·locació de banc adaptat amb reposabraços i respatller.	Ut.	1	560,00	560,00
Recobriments d'escocell amb resina especial i àrids fins al nivell de la vorera.	Ut.	3	200,00	600,00

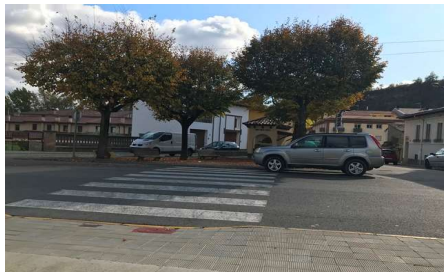
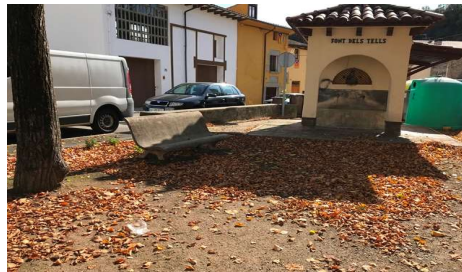
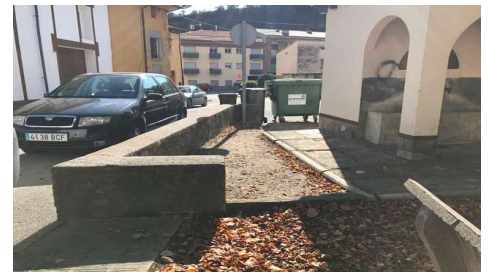
ETE 6	Plaça Santiago Rusiñol	Informacions Generals
-------	------------------------	-----------------------

Aquesta plaça està situada entre tres carrers Travessera de l'Església, Santiago Rusiñol i c. Nou (21, 63 i 64).

La plaça està dividida per dues zones: la zona on estan ubicats els bancs i la zona de la Font dels Tells que està fora de servei però que es manté com a element històric del municipi. Darrera la zona de la font hi ha els contenidors, no hi ha cap itinerari accessible per arribar des de la plaça als contenidors.

Cost (€)
PRESSUPOST DE MILLORA DE L'ACCESSIBILITAT DE LA PLAÇA D'APARCAMENT PER A PMR	345,00
PRESSUPOST DE MILLORA DE L'ACCESSIBILITAT DELS ITINERARIS	411,00
PRESSUPOST DE MILLORA DE L'ACCESSIBILITAT DEL SISTEMA DE SENYALÍSTICA	340,00
PRESSUPOST DE MILLORA DE L'ACCESSIBILITAT DEL MOBILIARI	2.250,00
PRESSUPOST TOTAL (PEM)	3.346,00

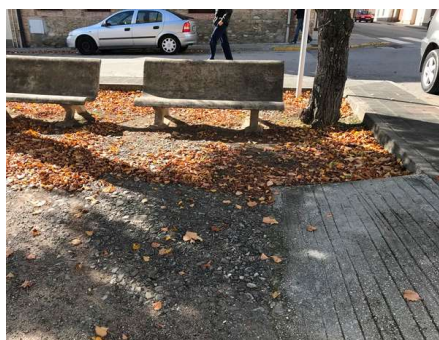
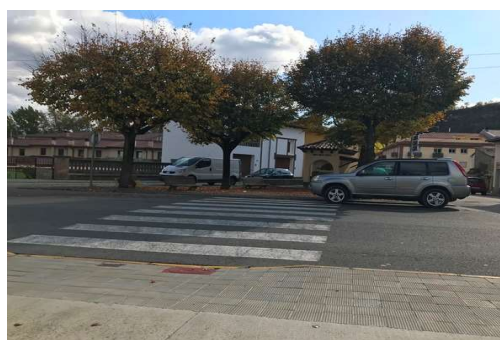
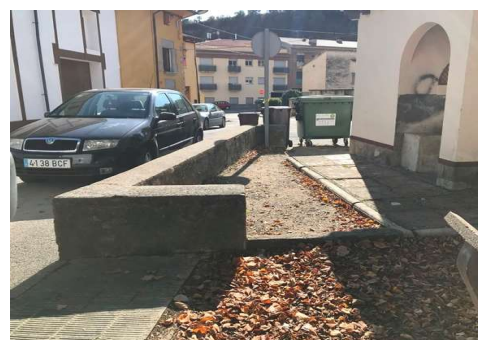
La plaça, dividida per dues zones, està en part envoltada per una vorera perimetral i en part definida per un mur baix.

Entre la vorera perimetral i la zona d'estada hi ha una rampa de formigó del 10% de pendent per salvar el desnivell. Encara que hi hagi la rampa, el jardí no resulta accessible ja que no hi ha gual per accedir a la vorera. Entre l'àrea d'estada i la font hi ha una vorada de formigó que impedeix el pas a les persones usuàries de cadira de rodes i pot generar caigudes i ensopegades a tot els usuaris i sobretot a les persones amb mobilitat reduïda.

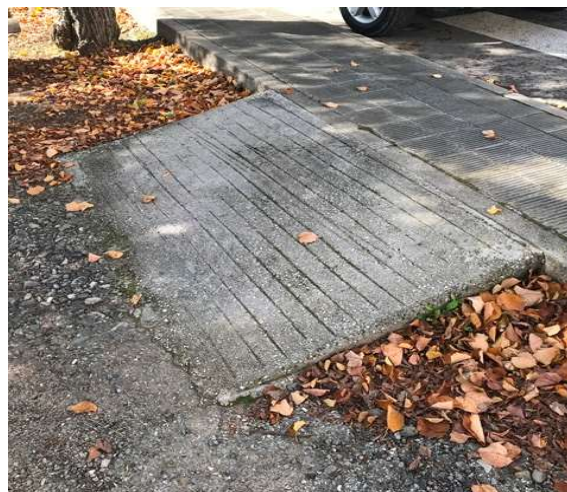
Dimensions rampa	2,00 m x 1,20 m
Pendent longitudinal rampa	10%
Pendent transversal rampa	2%
Observacions	rampa de formigó longitud 1,20 m, ample 2 m, pendent longitudinal 10%, pendent transversal 2%
El paviment és dur, estable, antilliscant i sense resalts?	Si
L'inici i el final de la rampa es senyalitza amb paviment direccional accessible?	No
Contrast de color	No
La rampa disposa d'una barrera de protecció?	No disposa
La rampa disposa de passamans?	No disposa
Diagnostic	CONVERTIBLE
Resultats	Accessible
Actuacions	Rampa a refer

Encara que hi hagi la rampa, el jardí no és accessible ja que no hi ha gual per pujar a la vorera. Es podrà aprofitar el nou gual rebaixat (Tram 21) per accedir al jardí sense necessitar la rampa.

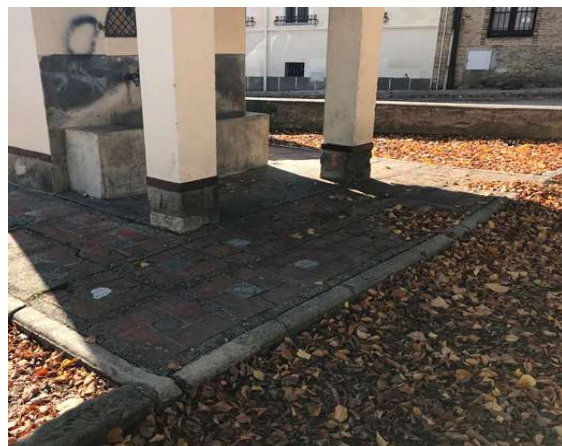
Entre l'àrea d'estada i la font hi ha un bordó de formigó que impedeix el pas a les persones usuàries de cadira de rodes i pot generar caigudes i ensopgades a tot els usuaris i sobretot a les persones amb mobilitat reduïda. Degut a la proximitat de la Residència d'avís, el lloc és freqüentat principalment per la gent gran que, a causa dels canvis fisiològics associats a l'edat, tenen limitacions sensorials, cognitives i físiques que dificulten moviments i la percepció de l'espai.

Per tant és molt important enrasar el graó existent entre la font pavimentada i l'espai no pavimentat i tallar els bordons laterals.

Ut	Quantitat	Cost/Ut (€)	Cost (€)
Substitució, anivellament i/o reposició de paviment de vorera	m2	1	75,00	75,00
PRESSUPOST TOTAL (PEM)				75,00

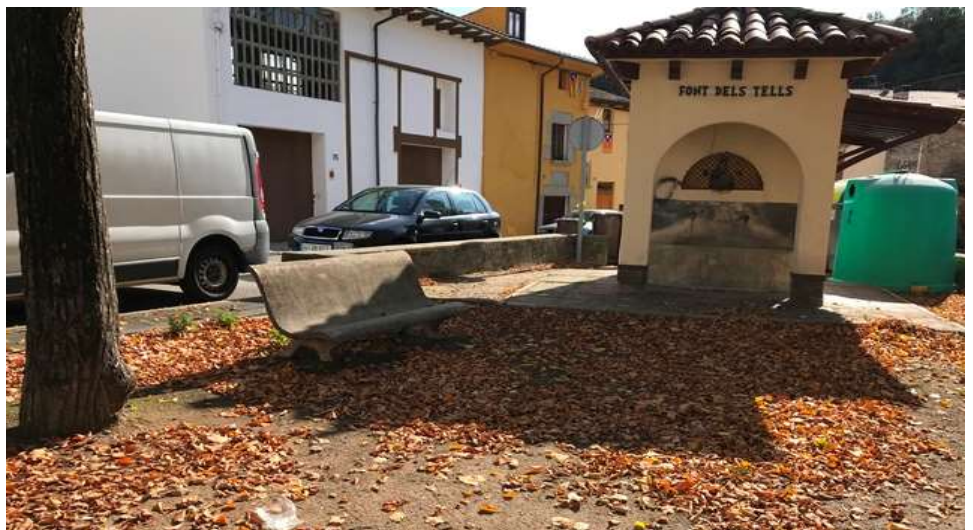
Descripció	Rètol d'acer amb l'escrit Fonts dels Tells
Col·locació i Visibilitat	Penjat a la façana de la font, sobre l'arc
Tipus de lletra (contrast, mida etc.)	Lletres de dimensions grans, prou visibles a distància, contrastades cromàticament amb el fons
Tipus d'informació disponible i format	Identificació textual del lloc
Alineats a la banda exterior (a 40 cm del límit)	-----
Detecció a una alçada mínima de 15 cm sobre el sòl	-----
Sortints de les parets	-----

PRESSUPOST DE MILLORA DE L'ACCESSIBILITAT DEL SISTEMA D'ORIENTACIÓ				
	Unitat	Quantitat	Cost/Unitat (€)	Cost (€)
Col·locació de plànol a l'exterior de jardí o parc amb indicació de recorreguts i facilitats en relleu i/o braïlle.	Ut.	1	340,00	340,00
PRESSUPOST TOTAL (PEM)				340,00

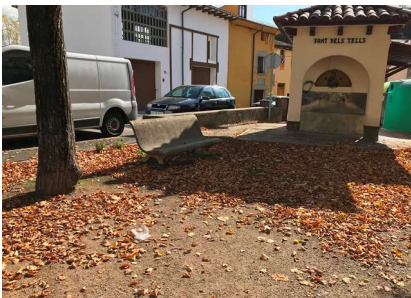
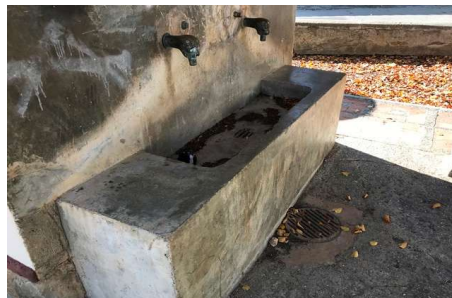
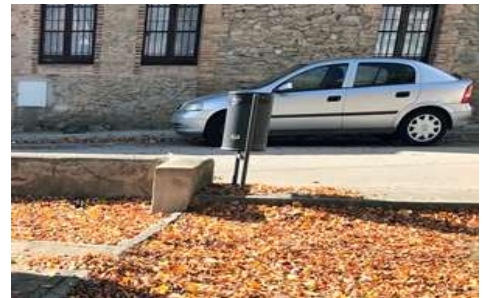
Contenidors d'escombraries	
El disseny permet l'aproximació d'una persona usuària de cadira de rodes?	No
Els dispositius manipulables es situen a una altura compresa entre 0,90 i 1,20 m?	No
Aquests dispositius són de fàcil maneig?	No

La ubicació actual dels contenidors d'escombraries no permet accedir-hi des de la vorera i tampoc hi ha un itinerari accessible per arribar-hi. En aquest cas es proposa la seva reubicació en el tram 64 en una posició que sigui accessible també per al Servei de Recollida. En un futur quan s'hagin de substituir els contenidors, es recomana substituir-los per un model accessible així mateix es recomana per als jocs infantils perquè siguin inclusius. Es proposa construir una font alternativa que permeti beure des de la posició de sentat i ubicada en un lloc accessible.

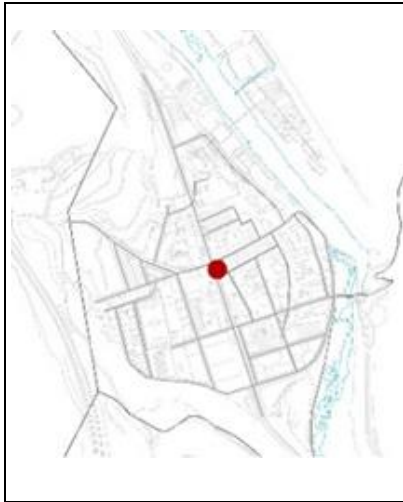
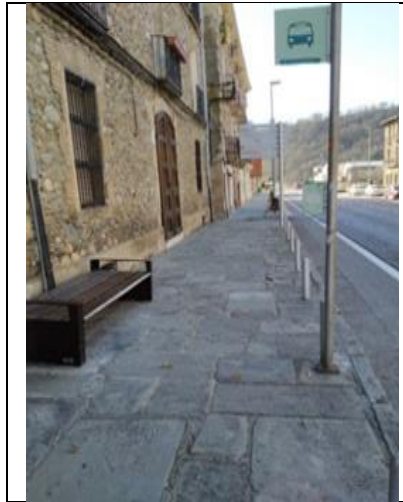
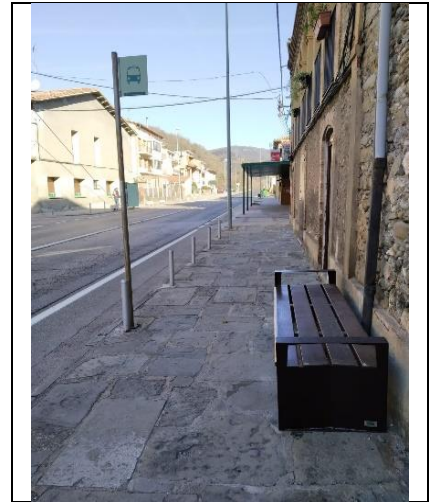
Parada d'autobús: carretera de Ribes. Tram entre carrer de Sant Boi i carrer de l'Església.	B1
---	-----------

Dades generals	
Tram	3
Classe	Interurbana
Tipus	Pal de parada
Acostament bus	Sí
Situació parada	A la vorera
Entorn urbanitzat	Sí
Itinerari adaptat	Sí
Obstacles	No
Pintura a terra	No
Banc / isquiàtic	Sí

Anàlisi					
Deixa pas lliure (Codi>0,90 m)	Sí	No	Bona ubicació de la informació	Sí	No
Si és marquesina: Admet cercle 1,50m	-	-	Bona llegibilitat de la lletra	-	-
Si és marquesina: Detectable amb bastó invid.	-	-	Enumeració de línies	Sí	No

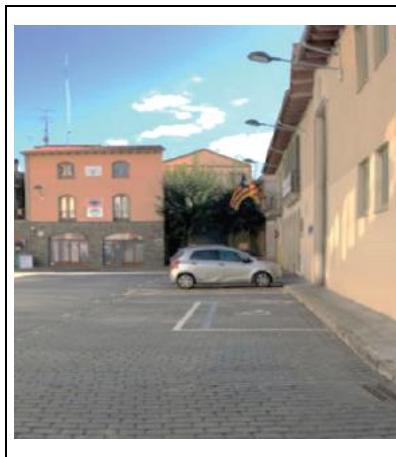
Plaça d'aparcament reservat: plaça de la República Tram entre el carrer de Sant Boi i el carrer de la Plaçola	M1
---	-----------

Dades generals	
Tram	13
Tipus	En filera
Entorn urbanitzat	Sí
Itinerari adaptat	No
Obstacles	No
Plaça delimitada	Sí
Mides	3,00x5,50
Equipaments principals als quals dona servei	Ajuntament

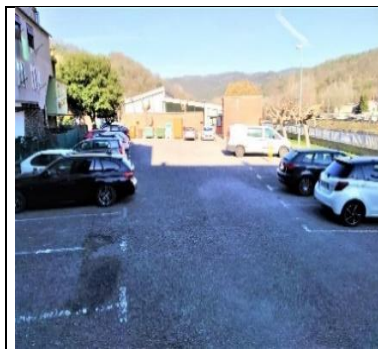
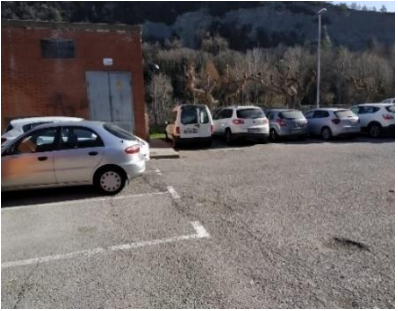
Aparcament Plaça la Plaçola Carrer de la Plaçola					A1
Diagnosi	Adaptat	Practicable	Convertible	Inaccessible	Altres
Resultat	Adaptat	Practicable	Convertible	Inaccessible	Altres
Intervenció econòmica	Sense intervenció	<10.000 €	10.000 € - 100.000 €	>100.000	
Prioritat	Alta		Mitja	Baixa

Accessibilitat actual	
Condicions d'accés	Convertible
<ul style="list-style-type: none"> - Accés des de carrer Sant Boi i des de carrer de la Plaçola. - El pas de vianants del carrer de la Plaçola disposa de gual adaptat. Tan sols es té accés per la vorera d'un costat del mateix carrer. - Únic carril per a l'accés i sortida de l'aparcament. - Presència d'un mirall convex a la sortida de l'aparcament (c/ de la Plaçola) per facilitar la incorporació dels vehicles, permetent visió dels vehicles que provenen des de la pl. de la República. 	
Comunicació horitzontal	Convertible
<ul style="list-style-type: none"> - Superfície asfaltada. Presència d'alguns sots.

- No hi ha cap plaça d'aparcament reservada.		
Senyalització i comunicació	Convertible	 
- Existeix una senyalització vertical d'aparcament. - Línies d'aparcament delimitades, però caldria repintar		
Observacions	<ul style="list-style-type: none"> - Es tracta d'un aparcament situat a l'est del nucli urbà, prop de l'escola el Rocal i del propi Ajuntament. - Compta amb un total de 27 places per a cotxes i 8 per a motos. - Considerant les condicions requerides per l'Ordre VIV, com a mínim una de cada quaranta places o fracció haurà de ser accessible. Per tant cal reservar una plaça per a PMR que disposi de les característiques exigides per la normativa vigent - Convindria senyalitzar l'entrada i sortida dels vehicles, així com la seva incorporació al c/ de la Plaçola. 	
Aparcament Plaça Plaçola Carrer de la Plaçola		A1

01-1			
Estat actual			
Manca almenys una plaça reservada amb el símbol d'accessibilitat en el paviment i un senyal vertical			
Proposta	Amid.	Preu unit.	Cost
Senyalització horitzontal de simbologia	7,5 m ²	22€/m ²	165 €
Subministrament i col·locació de senyal de trànsit vertical	1 ut	180/ut	180 €
Total plaça			345 €

01-2			
Estat actual			
Manca de senyalització vertical per indicar l'ús de l'espai com aparcament (usuaris que arriben pel c/ de la Plaçola, sentit nord).			
Proposta	Amid.	Preu unit.	Cost
Col·locar senyal de l'ús de l'espai com aparcament	1 ut	215/ut	215€

01-3			
Estat actual			
Manca de senyalització horitzontal per indicar els carrils d'accés i sortida de l'aparcament.			
Proposta	Amid.	Preu unit.	Cost
Senyalitzar a terra amb pintura blanca	1 ut	30/ut	30€
