Pla d'accessibilitat

Montesquiu

Autor: UTE Rovira-Beleta Accesibilidad, SLP-MCRIT SL

Data: Novembre 2021

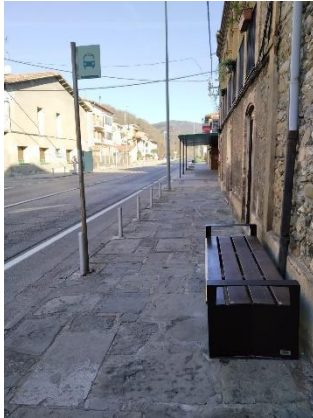
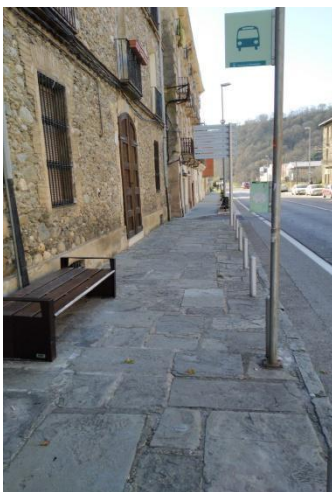
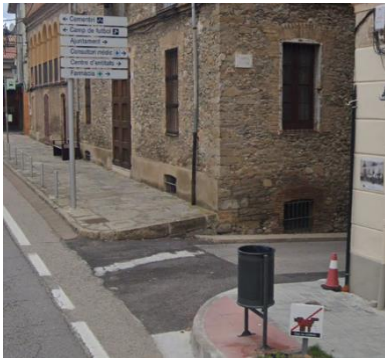
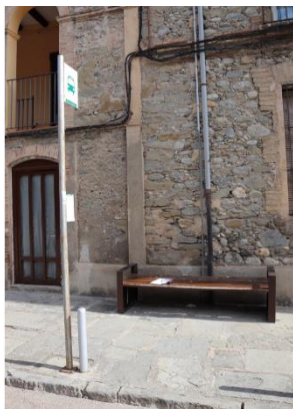
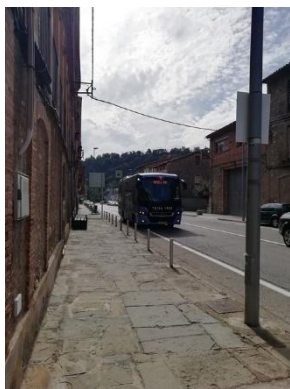
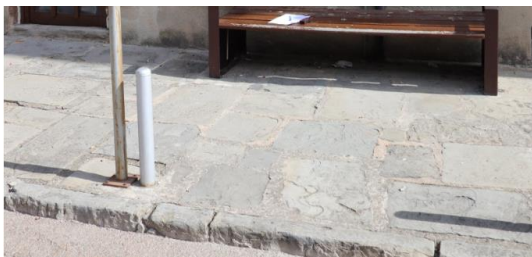
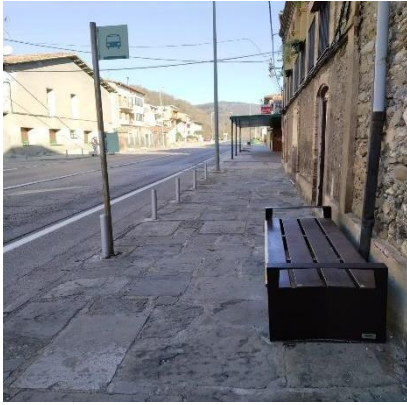
Foto B1

Els pals de parada estan formats per un suport de secció circular, una banderola superior quadrada situada per sobre dels 2,2 m i una placa rectangular més petita per col·locar-hi informació, situat a mitja alçada (sobre els 1,4 metres). No obstant, tant sols en la parada situada entre el carrer Martí Masdeu i el carrer Sant Boi (B2, tram 4) aquesta placa conté informació. L'element és una placa rectangular que sobresurt més de 15 cm respecte del suport, esdevenint un element perillós i que, per tant, caldria substituir.

A Montesquiú, les parades d'autobús, tot i estar situades dins del casc urbà, no disposen d'itineraris completament accessibles i adaptats (caldría intervenció). Es tracta dels trams 3 i 4 que presenten voreres a banda i banda amb una amplada lliure de pas practicable per als vianants, sense obstacles. Per tal que els trams siguin efectivament practicables falten els guais de vianants necessaris i nous passos de vianants. És important tenir en compte l'accessibilitat a peu a la parada ja que els desplaçaments entre els habitatges i la parada s'acostuma a realitzar caminant, degut a la dimensió del municipi.

Un cop s'ha accedit a l'entorn de la parada cal assegurar a totes les persones, i sobretot als usuaris de cadira de rodes, els espais suficients per desplaçar-se, maniobrar i apropar-se al pal de parada. Aquest aspecte es compleix en els dos casos, en el que hi ha un itinerari de pas de més de 0,9 m d'amplada.

El RD 1544/2007 estableix que les parades han de senyalitzar-se al paviment mitjançant una franja de detecció tàctil d'1,2 m d'amplada, contrastada visualment i disposada transversalment a la marxa dels vianants, que travessarà tota l'amplada de la vorera des de la línia de façana (o part més exterior de l'itinerari de vianants) fins a la vorada. Atès que en general no s'ha intervingut a les parades d'ençà l'aprovació d'aquest RD, cap de les parades disposa d'aquest tipus de senyalització.

A Montesquiú, la parada del bus es realitza en un tram recte i en el propi carril de circulació. El bus només ha de fer una petita i senzilla maniobra per aproximar-se a la vorada, fent que sigui una situació òptima per a l'embarcament i desembarcament.

Les persones usuàries de cadira de rodes (UCR) necessiten disposar d'un espai lliure d'embarcament al davant la porta d'accés (generalment les centrals o la de darrera) amb una profunditat mínima de 2,1 m (recomanable 2,5 m). Aquest és l'espai necessari entre el que ocupa la rampa desplegada (en general, uns 0,9 m com a mínim) o la plataforma elevadora i el que necessita el UCR per efectuar la maniobra d'accés a la rampa o a la plataforma (circumferència de com a mínim 1,2 m de radi, recomanable 1,5 m). Totes les parades analitzades disposen d'un espai útil d'aquestes dimensions.

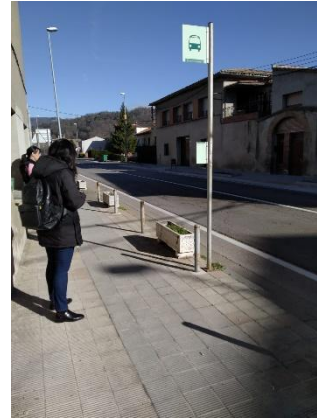
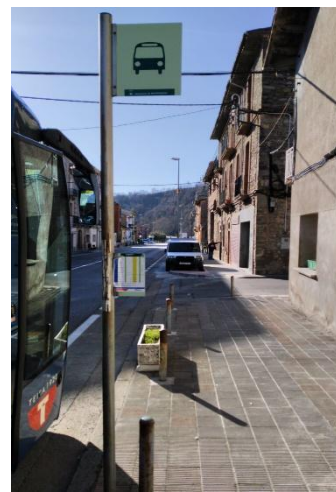
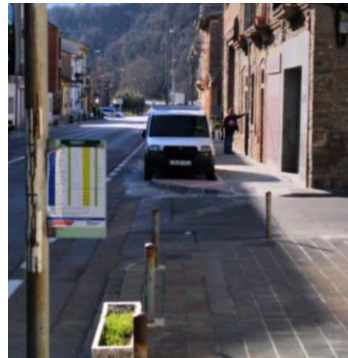
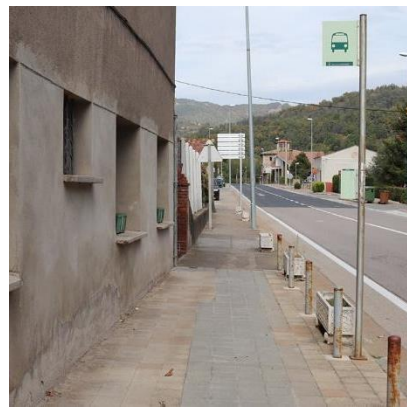
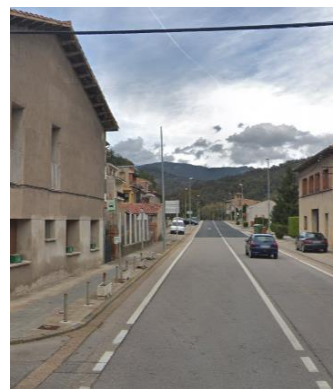
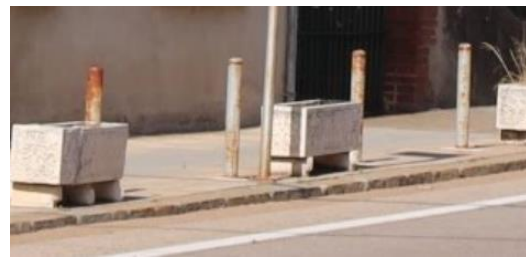
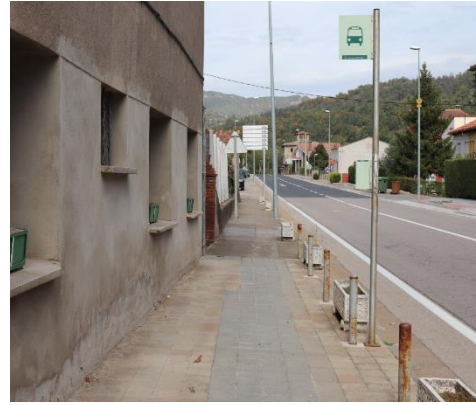
Foto B2

La presència de mobiliari urbà, especialment en el cas B2 (pilons i torretes) poden esdevenir obstacles que dificultin l'accés a l'autobús si queden just davant de les portes del vehicle. En aquest cas, caldrà tenir clarament delimitat el punt exacte de parada, que normalment coincideix amb la part davantera de la marquesina o amb el pal de parada.

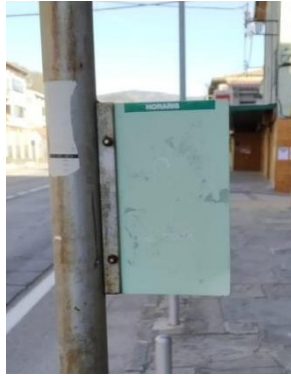
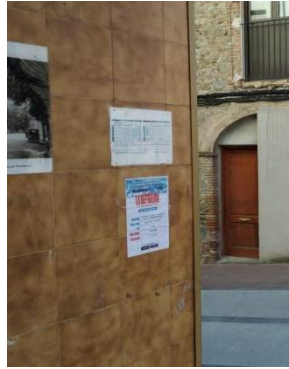
Foto B1

Pel que fa a la parada B1, no es disposa de cap informació sobre el servei d'autobús en la placa de reserva. El panell rectangular destinat per a que s'hi contingui aquesta informació està buit, tot i que a una alçada correcte (d'1,4 metres). Tanmateix, en una paret pròxima a la parada (a la cruïlla del carrer Sant Boi amb la pròpia carretera de Ribes) es troba enganxat en la mateixa un cartell informatiu sobre una de la línia 22 d'autobús de Teisa que hi circula.

Per tant, la informació que disposa l'usuari en els pals de parada és insuficient, en relació a les línies, els horaris i els recorreguts. Tampoc s'indica un telèfon d'informació per a cada cas.

A l'hora de presentar la informació, caldria tenir en compte que la tipografia utilitzada es recomana que sigui de traçada nítida i de disseny senzill, amb colors contrastats entre el text i el fons, de grandària adequada a la distància de lectura i il·luminada a poder ser directament. En aquest cas, la parada B2 conté una tipografia correcta.

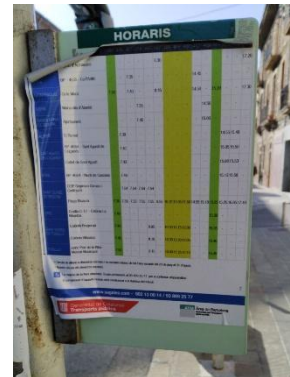
Foto B2

En relació a la parada B2, el pal de parada disposa d'informació sobre els horaris de les línies de Sagalés, però no de la línia de Teisa. El panell rectangular també està en la mateixa alçada que en el cas anterior.

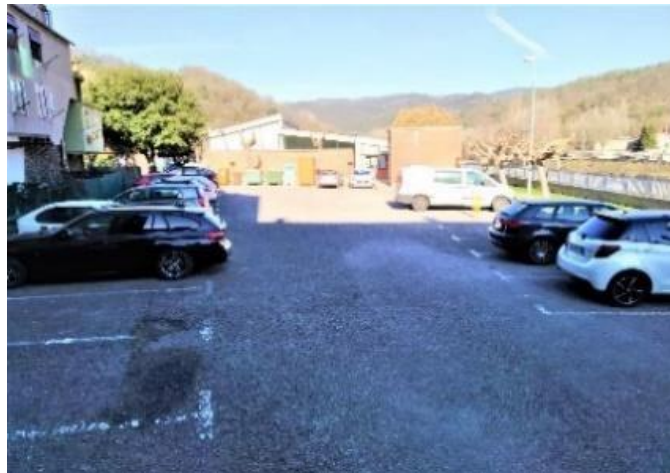
Foto A1

Es troben 27 places per a cotxes i 8 per a motocicletes. Totes les places tenen una disposició en bateria.

Cal tenir present que si alguna d'aquestes places es vol fer accessible per a persones amb mobilitat reduïda, segons el Codi han de ser de 3,3 m d'amplada, quan l'Orden permet 2,2 m, i en canvi segons el Codi poden ser de 4,5 m de llargada i segons l'Orden cal que siguin de 5 m. Serà necessari adequar les dimensions d'aquestes a les definides per la normativa més restrictiva (3,3 m d'amplada i 5 m de llargada). Per altra banda, també s'hauria de considerar habilitar l'espai d'apropament i transferència lateral de la mateixa llargada que la plaça i una amplada d'1,5 m.

Es compta amb una senyalització vertical indicativa d'aparcament a l'entrada del mateix. Les places es troben correctament identificades ja que disposen d'una senyalització horitzontal que delimita les places amb pintura blanca.

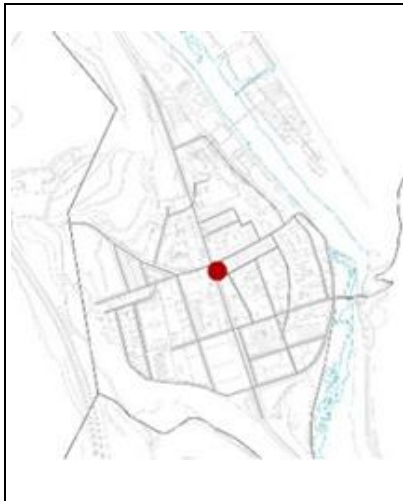
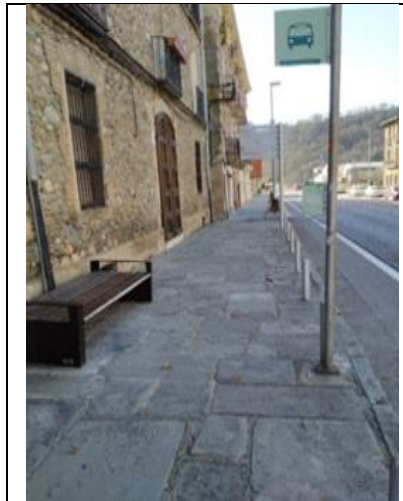
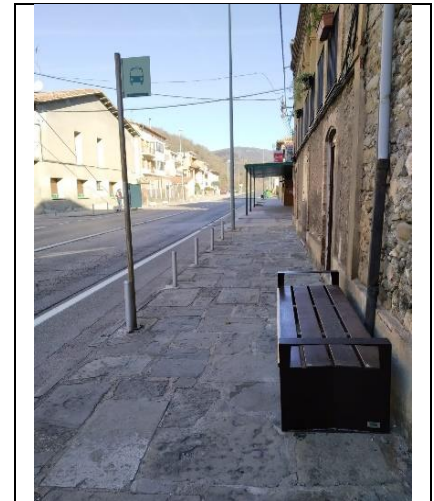
Parada d'autobús: carretera de Ribes. Tram entre carrer de Sant Boi i carrer de l'Església.	B1
---	-----------

Dades generals	
Tram	3
Classe	Interurbana
Tipus	Pal de parada
Acostament bus	Sí
Situació parada	A la vorera
Entorn urbanitzat	Sí
Itinerari adaptat	Sí
Obstacles	No
Pintura a terra	No
Banc / isquiàtic	Sí

Anàlisi					
Deixa pas lliure (Codi>0,90 m)	Sí	No	Bona ubicació de la informació	Sí	No
Si és marquesina: Admet cercle 1,50m	-	-	Bona llegibilitat de la lletra	-	-
Si és marquesina: Detectable amb bastó invid.	-	-	Enumeració de línies	Sí	No

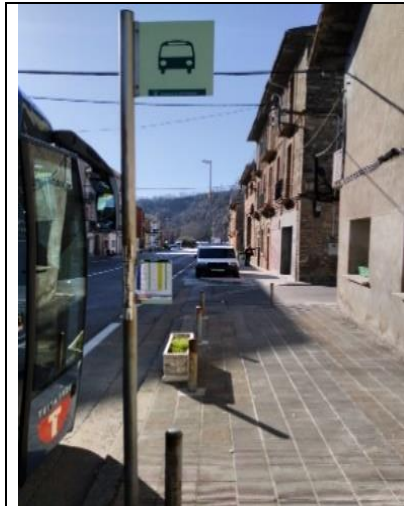
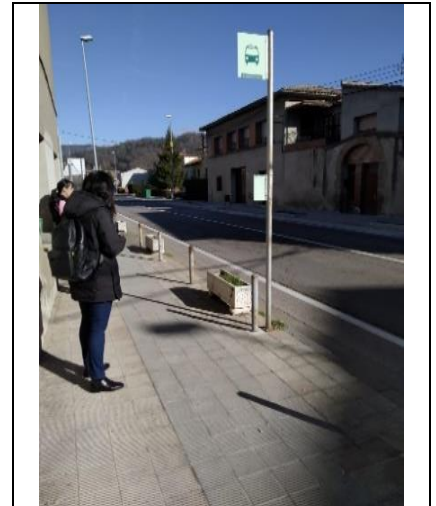
B2

Dades generals	
Tram	4
Classe	Interurbana
Tipus	Pal de parada
Acostament bus	Sí
Situació parada	A la vorera
Entorn urbanitzat	Sí
Itinerari adaptat	No
Obstacles	Sí
Pintura a terra	No
Banc / isquiàtic	No

Diagnòstic				
Deixa pas lliure (Codi > 0,90 m)	Sí	No	Bona ubicació de la informació	Sí No
Si és marquesina: Admet cercle 1,50m	-	-	Bona llegibilitat de la lletra	- -
Si és marquesina: Detectable amb bastó invid.	-	-	Enumeració de línies	Sí No
Alçada mínima de vol (Codi 2,10m)	Sí	No	Plànol del recorregut de les línies de bus	Sí No

Actuacions i pressupost			
Descripció	Uts.	Preu	Cost
Subministrament i col·locació de banc adaptat amb recolza-braços i respallier.	1	560 €	560 €
Total parada			560 €
Observacions			
<ul style="list-style-type: none"> ▪ Circulen les línies d'autobús 467, 468 i 469 de Segalés. Aquestes connecten el municipi amb Torrelló, Sant Quirze de Besora, Ripoll i Sora. En total, sumen unes 6 expedicions diàries. ▪ Circula la línia d'autobús 22 de Teisa. Aquesta connecta Camprodon amb Barcelona. Compta amb 10 expedicions diàries. ▪ Per tal que la parada sigui accessible falten els guals de vianants per poder pujar a la vorera, i un nou pas de vianants, que s'inclouen en l'anàlisi del tram 3 de la <i>Memòria de Via Pública</i>. ▪ Per assenyalar la presència de la parada a persones amb discapacitats visuals, es recomana proporcionar paviment tàctil indicador direccional de 0,80 m d'ample, que des de la línia de façana arribi fins al pal de parada, col·locada en sentit ortogonal a la direcció del trànsit de vianants. El paviment tindrà les característiques requerides per l'Ordre VIV 561/2010. ▪ La parada no disposa d'un banc per permetre a la gent gran, amb falta de força i / o equilibri aixecar-se / seure amb comoditat, seguretat i autonomia. Es recomana instal·lar un suport isquiàtic i / o Bancs amb característiques ergonòmiques i dimensions segons Ordre VIV 561/2010. ▪ Seria ideal proporcionar una pantalla electrònica, amb missatges de veu complementaris a l'escrit, on les informacions i les notes puguin ser actualitzades constantment en un format accessible. Proporcionar informació de forma visual i àudio simultàniament, instal·lant un xip NFC, que s'activa per proximitat sent el pressupost d'aquestes actuacions baix i molt assumible.

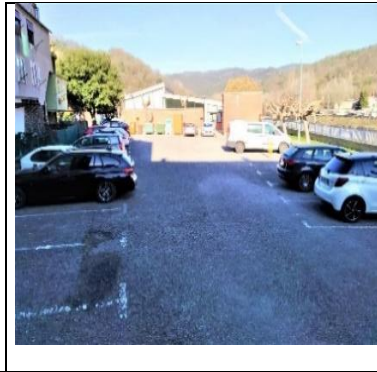
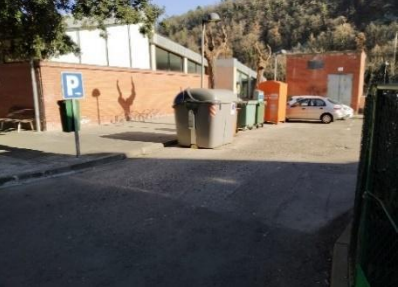
Aparcament Plaça la Plaçola Carrer de la Plaçola					A1
Diagnosi	Adaptat	Practicable	Convertible	Inaccessible	Altres
Resultat	Adaptat	Practicable	Convertible	Inaccessible	Altres
Intervenció econòmica	Sense intervenció	<10.000 €	10.000 € - 100.000 €	>100.000	
Prioritat	Alta		Mitja	Baixa

Accessibilitat actual	
Condicions d'accés	Convertible
<ul style="list-style-type: none"> - Accés des de carrer Sant Boi i des de carrer de la Plaçola. - El pas de vianants del carrer de la Plaçola disposa de gual adaptat. Tan sols es té accés per la vorera d'un costat del mateix carrer. - Únic carril per a l'accés i sortida de l'aparcament. - Presència d'un mirall convex a la sortida de l'aparcament (c/ de la Plaçola) per facilitar la incorporació dels vehicles, permetent visió dels vehicles que provenen des de la pl. de la República. 	
Comunicació horitzontal	Convertible
<ul style="list-style-type: none"> - Superfície asfaltada. Presència d'alguns sots.

- No hi ha cap plaça d'aparcament reservada.		
Senyalització i comunicació	Convertible

- Existeix una senyalització vertical d'aparcament. - Línies d'aparcament delimitades, però caldria repintar		
Observacions	<ul style="list-style-type: none"> - Es tracta d'un aparcament situat a l'est del nucli urbà, prop de l'escola el Rocal i del propi Ajuntament. - Compta amb un total de 27 places per a cotxes i 8 per a motos. - Considerant les condicions requerides per l'Ordre VIV, com a mínim una de cada quaranta places o fracció haurà de ser accessible. Per tant cal reservar una plaça per a PMR que disposi de les característiques exigides per la normativa vigent - Convindria senyalitzar l'entrada i sortida dels vehicles, així com la seva incorporació al c/ de la Plaçola. 	
Aparcament Plaça Plaçola Carrer de la Plaçola		A1

01-1			
Estat actual			
Manca almenys una plaça reservada amb el símbol d'accessibilitat en el paviment i un senyal vertical			
Proposta	Amid.	Preu unit.	Cost
Senyalització horitzontal de simbologia	7,5 m ²	22€/m ²	165 €
Subministrament i col·locació de senyal de trànsit vertical	1 ut	180/ut	180 €
Total plaça			345 €
