PLA D'ACCESSIBILITAT DEL CONSORCI DE LES DRASSANES REIALS I MUSEU MARÍTIM DE BARCELONA

2026-2030

Barcelona, novembre 2025

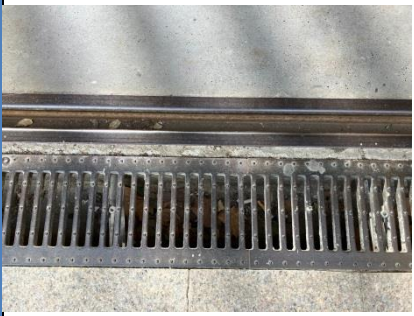
La guia de ferro de les portes corredisses ressalten més de 4 mm vers el paviment, motiu pel qual poden provocar ensopegades. Es recomana reduir de manera que ressaltin menys de 4 mm o bé col·locar un gual de ressalt.	
Observacions	Es pot dur a terme al mateix temps que la resta de millores d'edificació del vestíbul

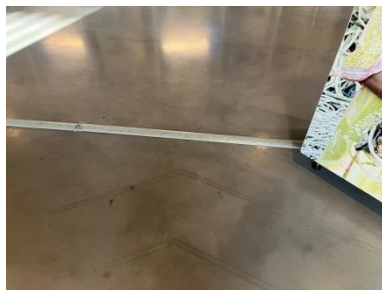
El sistema de protecció de cablejats de l'espai expositiu del vestíbul ressalta més de 4 mm, representant un risc important d'ensopegades o caigudes per a qualsevol persona, sobretot per les persones grans o amb discapacitat visual. Sobretot si tenim en compte que el visitant no mira el terra, sinó els panells expositius.

Complexitat	Requereix obra	Requereix projecte	Valor patrimonial
	Depèn de la solució escollida	No	No
Prioritat	Disposició legal	Risc potencial pel visitant	Criteri d'urgència
	Si	Si	Prioritat alta
Altres accions relacionades			
Pressupost orientatiu	Per unitat	Total	
	Per determinar		
Imatges	Equipament	Bones pràctiques

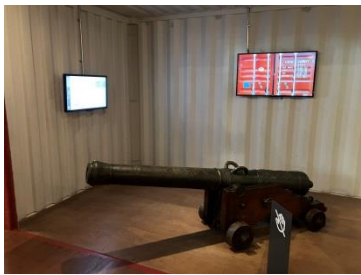
Exemple d'objecte sobresortint que pot provocar cops i problemes al visitant, especialment a les persones amb baixa visió o discapacitat visual. La normativa específica que cal posar una senyalització d'avís del perill. A les exposicions de la col·lecció hi ha objectes sobresortints que cal senyalitzar i és important tenir-ho en compte en el disseny de les exposicions temporals.	
Observacions	És important que la senyalització sigui de colors contrastats i es recomana que sigui tàctil.

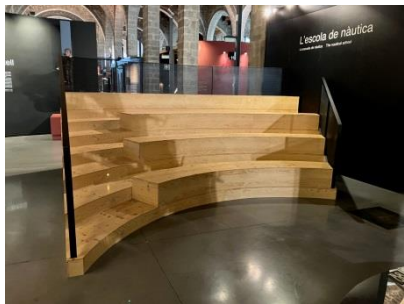
Exemple de bancs i zona de repòs que no incorporen alguns reposabraços i tampoc tenen passamans per facilitar l'accés. Les baranes no es consideren passamans, no ajuden a recolzar-se per pujar o baixar.	
Observacions	Un banc es considera accessible quan disposa d'una alçària del seient entre 45 cm i 50 cm, amb una profunditat del seient entre 40 cm i 45 cm, té respall amb una alçària mínima de 40 cm i disposa com a mínim d'un reposabraços (entre altres disposicions del CAC).

Col·locar reposabraços a bancs i zones de repòs			
Descripció	Els bancs dels audiovisuals i de diferents espais expositius de Catalunya mar enllà no tenen reposabraços. Sempre que hi ha un seient a menys de 60 cm d'alçària requereix de barres de suport, a banda que els seients no han de ser inferior a 45 cm perquè presenten dificultats a les persones amb mobilitat reduïda a l'hora d'aixecar-se.		
Actuació de millora	Col·locar reposabraços a principi i final de bancs i zones de repòs, de manera que hi hagin punts que facilitin el seure i aixecar-se persones amb problemes de mobilitat		
Unitats	Diverses a cada espai expositiu		
Localització	Nau 1, nau 2, nau 3		
Agents implicats	Àrea tècnica	Agents externs	
	Unitat de manteniment i instal·lacions i Àrea d'exposicions i activitats	Empresa especialitzada	
Grup beneficiat

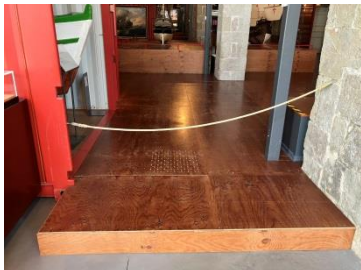
Les catenàries de corda no contrasten i són inestables. No són adequades com a senyal de perill i no hi ha senyal de perill de canvi de nivell.	
Observacions

Eliminar catenàries de corda			
Descripció	A diferents espais expositius hi ha catenàries de corda que no contrasten cromàticament i són molt inestables.		
Actuació de millora	Col·locar catenàries amb cintes de color contrastat.		
Unitats	Diverses a cada espai expositiu		
Localització	Nau 1, nau 2, nau 3, nau 4		
Agents implicats	Àrea tècnica	Agents externs	
	Unitat de manteniment i instal·lacions i Àrea d'exposicions i activitats		
Grup beneficiat

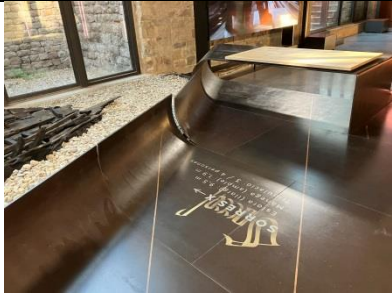
Les lloses que simulen onades són del mateix color i material que el paviment, de manera que no contrasten i poden provocar ensopegades. Cal delimitar les onades amb sòcols de color contrastats d'uns 0,20 m o bé incorporar una franja guia podotàctil de color contrastat que avisa del perill.	
Observacions

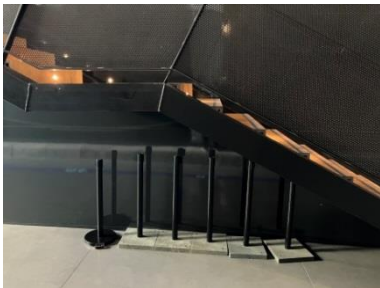
Exemple de la rampa d'accés a l'exposició 7 vaixells, 7 històries. Les bandes adhesives de perill no són suficients. El CAC indica que cal posar sòcols als laterals o petites baranes de 0,20 m als laterals. També s'ha de posar una franja – guia podotàctil al principi i al final de la rampa.	
Observacions	Es proposa aprofitar l'espai per fer un armari com a magatzem

Sòcols o elements de protecció laterals a les rampes de desnivell superior a 0,20 m			
Descripció	Les rampes amb vores lliures que tinguin un desnivell lateral superior a 0,20 m, han de disposar d'un sòcol o element de protecció lateral de 0.10 m d'alçària com a mínim per evitar la sortida accidental de persones, rodes o bastons.		
Actuació de millora	Col·locar sòcols o baranes a les rampes que tinguin un desnivell superior 0,20 m. És important que l'element escollit tingui un color contrastat vers la rampa i el paviment		
Unitats			
Localització	Nau 1 (rampes de 7 vaixells, 7 històries) i altres rampes de l'edifici		
Agents implicats	Àrea tècnica	Agents externs	
	Unitat de manteniment i instal·lacions i Àrea d'exposicions i manteniment	Empresa especialitzada	
Grup beneficiat

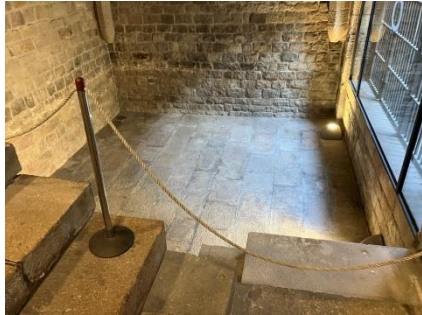
<p>Al lateral de l'escala d'accés a la biblioteca hi ha un forat molt perillós solament protegit amb una corda molt inestable i d'un color no contrastat que no permet visualitzar ràpidament el perill. Cal posar una tub amb colors contrastats de principi al final del forat en la part afectada de l'escala que impedeixi caigudes.</p> <p>El mateix passa a una de les sortides de 7 vaixells, 7 històries vers l'aparador.</p>	
Observacions

Delimitar el canvi de pendent sobtats			
Descripció	A una de les sortides – entrades de l'àmbit 7 vaixells, 7 històries vers l'aparador, hi ha un desnivell sense rampa senyalitzat amb una catenària de corda que cau fàcilment i no protegeix. També hi ha un canvi de nivell sobtat no senyalitzat a un dels laterals d'accés a la biblioteca.		
Actuació de millora	Treure corda d'avís i posar un element més segur i de colors contrastats. Col·locar una petita barana per evitar caigudes al forat de lateral d'accés a la biblioteca.		
Unitats	2		
Localització	Nau 1, àmbit 7 vaixells, 7 històries en una de les sortides o entrades vers l'aparador.	Escales d'accés a la biblioteca	
Agents implicats	Àrea tècnica	Agents externs	
	Unitat de manteniment i instal·lacions i Àrea d'exposicions i manteniment	Empresa especialitzada	
Grup beneficiat

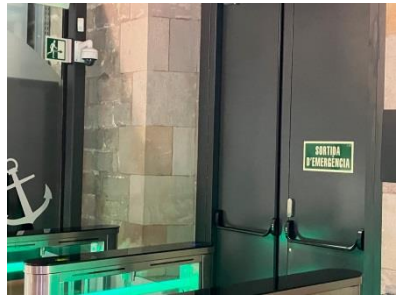
<p>La senyalització de sortides d'emergències sols té en compte els pictogrames visuals. Manca incorporar pictogrames específics de sortida d'emergències de cadira de rodes i senyals lluminoses per a persones amb discapacitat auditiva.</p>
Observacions

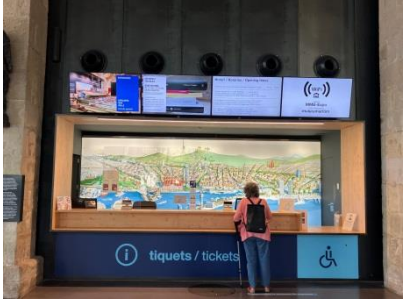
Les pantalles informatives del vestíbul no informen sobre l'accessibilitat a l'MMB.

Observacions	És important actualitzar periòdicament la informació.

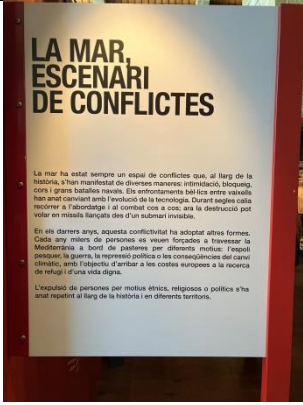
<p>Per a facilitar la lectura, es recomana que els textos estiguin alineats a l'esquerra, sense justificar ni centrats. L'espai entre lletres millor interlineat senzill entre 1 i 1,5 del processador de textos.</p> <p>Si hi ha columnes, han d'estar diferenciades de la resta de l'escrit amb espais.</p> <p>S'han d'evitar línies massa llargues o massa curtes.</p> <p>A la imatge veiem un dels textos de l'exposició 7 vaixells, 7 històries que no respon a aquestes característiques. En canvi, en altres textos sí que es té en compte. Hi ha diversitat de criteris.</p>
Observacions	Incloure les característiques i totes les recomanacions que han de complir les cartel·les en els plec de licitacions de les exposicions temporals.

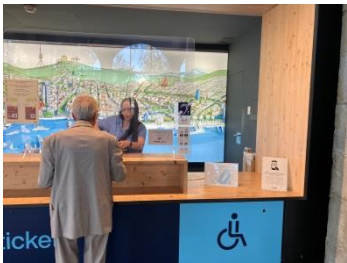
A la taquilla d'atenció al visitant i a l'auditori s'ofereix el servei de bucle magnètic.	
Observacions	El Museu compleix normativa en quant disposar com a mínim un servei de bucle magnètic a taquilles. També té aquest servei a l'auditori, però si s'amplia a altres punts d'atenció al visitant millorem l'atenció a les persones amb discapacitat auditiva.
