Estudi geològic de les causes de les patologies existents en els habitatges de les àrees de Can Castanyer i de Riells, del municipi de Bigues i Riells.

**Codi:** AP-0041/15

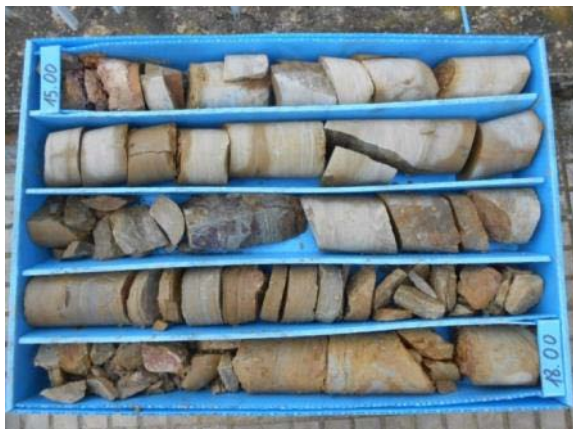
Fotografia 9. Dolomies laminades ocres de la unitat Tm3cd (SR-05 de 15,00 a 18,00).

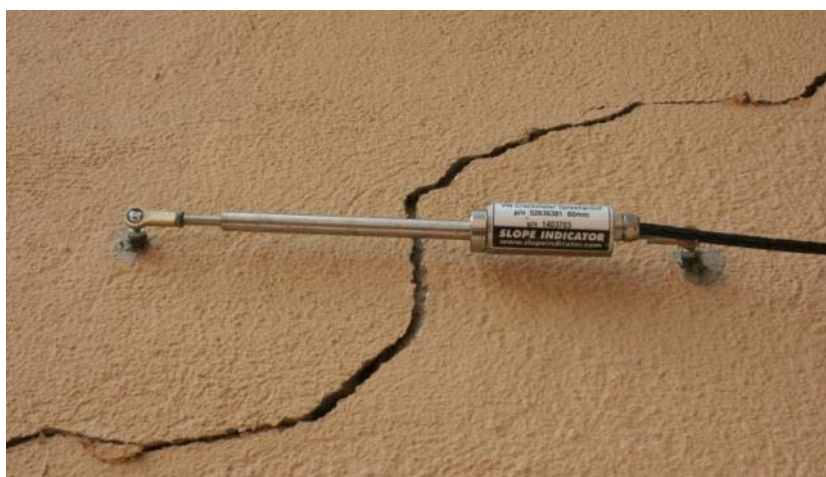
Fotografia 22. Exemple de fissurímetre: FCV-4 instal·lat al carrer Font Alzinella, X

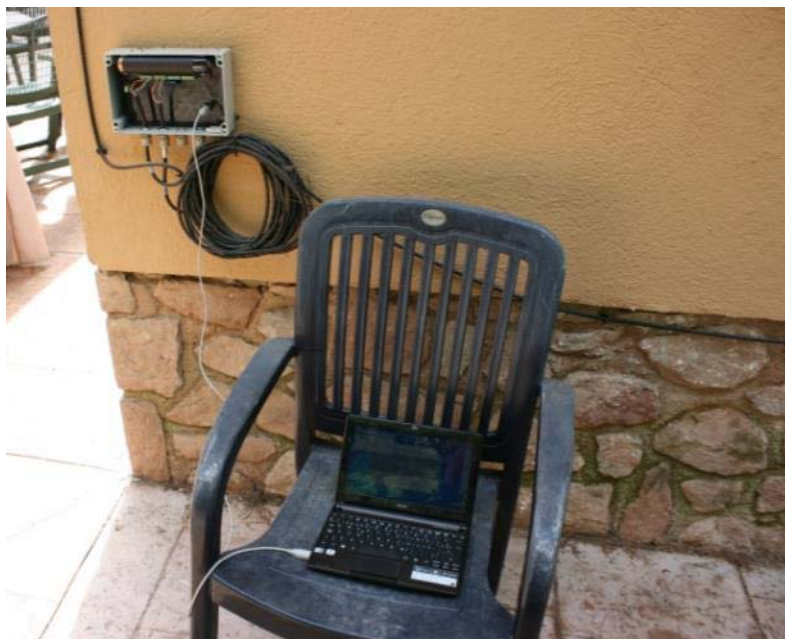
Fotografia 23. Data logger i sistema d'adquisició de dades.

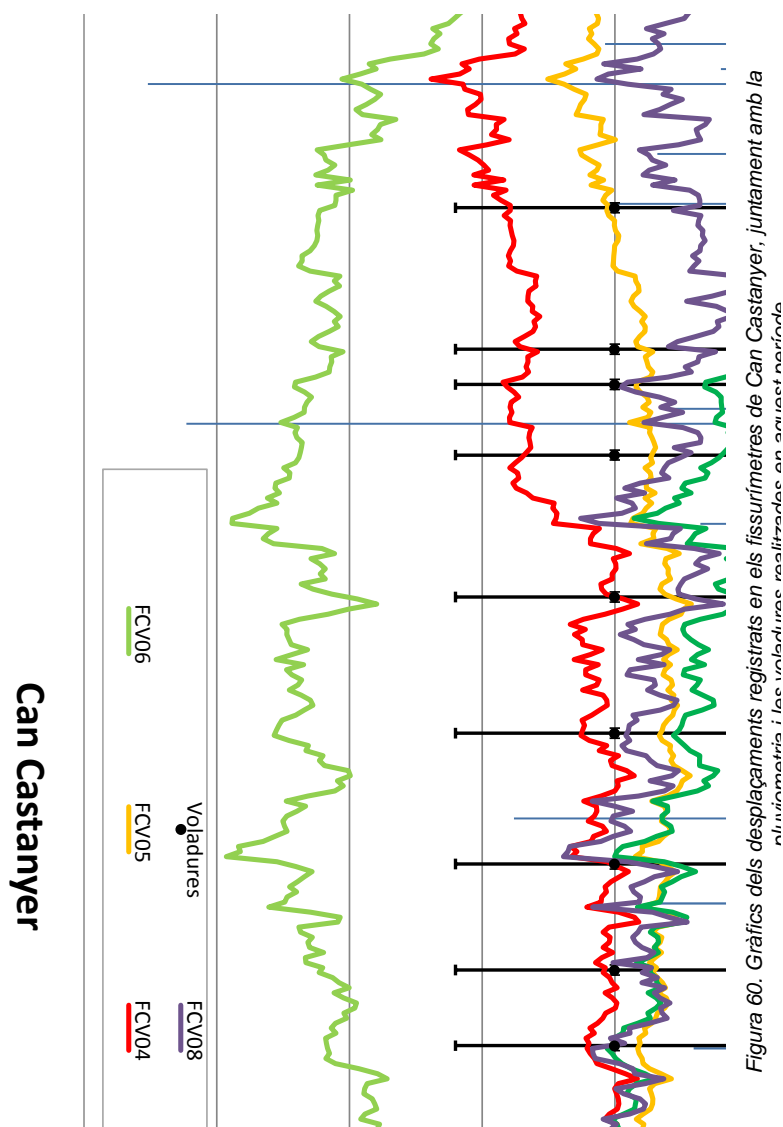
### 6.2.2.3 Efecte de les vibracions sobre els fissurímetres

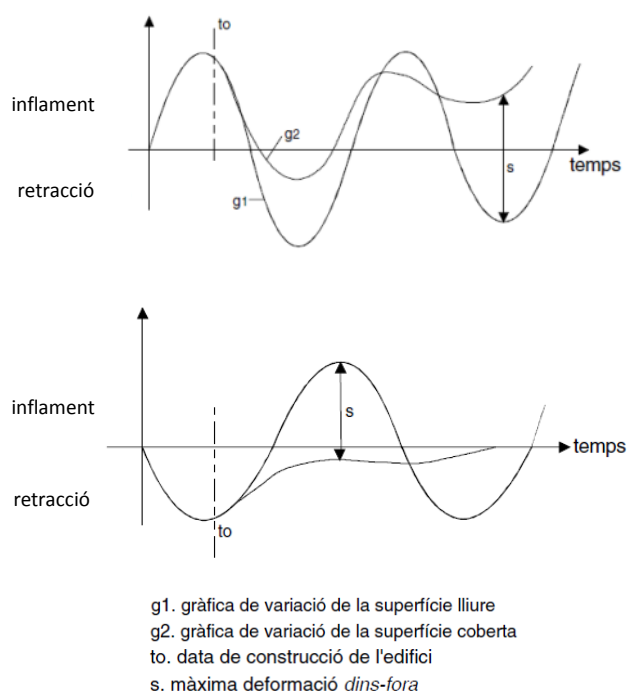
Figura 62. Efecte sobre la humitat del terreny per la construcció d'un edifici: a) construcció en època humida i b) construcció en època seca (adaptat del "Recomanacions per al reconeixement, la diagnosi i la teràpia de fonaments", INSTITUT DE TECNOLOGIA DE LA CONSTRUCCIÓ DE CATALUNYA, 1995).
