**INFORME D'AVALUACIÓ ENERGÈTICA –
Equipament núm.01 – Casa de la Vila**

| Nom de l'equipament: | Casa de la Vila |

| Adreça: | Plaça Església, 11. Masdenverge, Tarragona |

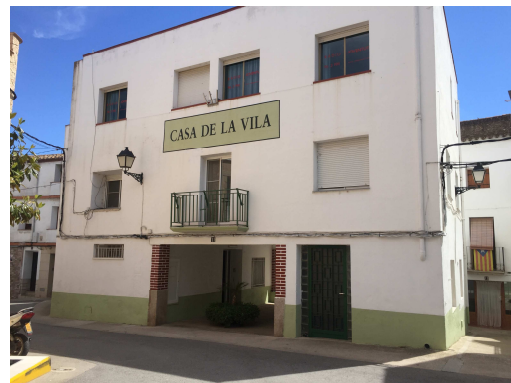
Figura 2. Façana principal de l'edifici

La Casa de la Vila és un edifici a tres vents i consta de planta baixa, i dos pisos, va ser construït l'any 1960. L'accés a l'edifici es troba a la plaça de l'església, 11 i la façana principal està orientada a l'oest.

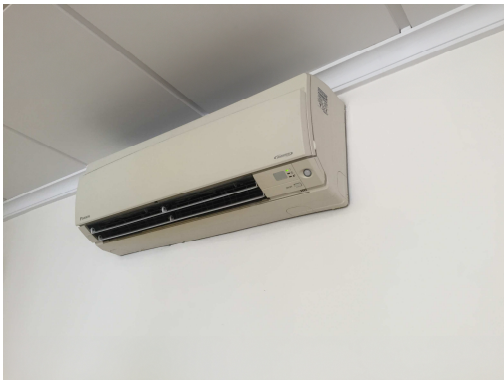
Figura 3. Reixes de ventilació i climatització

La calefacció de l'edifici es realitza mitjançant bombes de calor reversibles aire -aire tipus split a les diferents estances.

L'edifici no disposa de cap sistema de ventilació forçada per tal de garantir la salubritat del edifici. L'única entrada d'aire que es realitza és amb l'obertura de les finestres i/o portes, i extractors als lavabos.

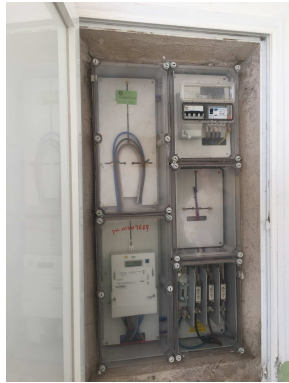
Figura 5. Comptador

La instal·lació disposa d'un comptador elèctric del tipus digital i el quadre general ubicat a l'entrada d'aquest, amb una bona sectorització, i un bon estat de conservació.

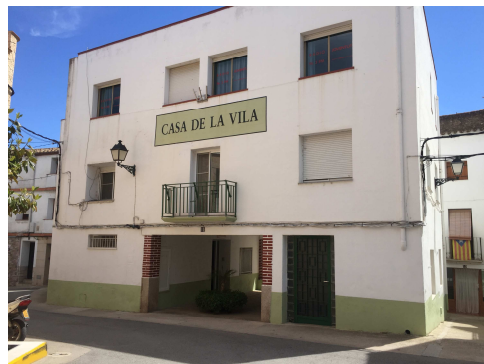
Figura 7. Façana exterior edifici

Mur monolític d'un full de gruix aproximat entre 40 i 60 cm de mamposteria (pedra), fàbrica de maó massís o combinació d'ambdues, arrebossat per l'exterior i enguixat per l'interior.

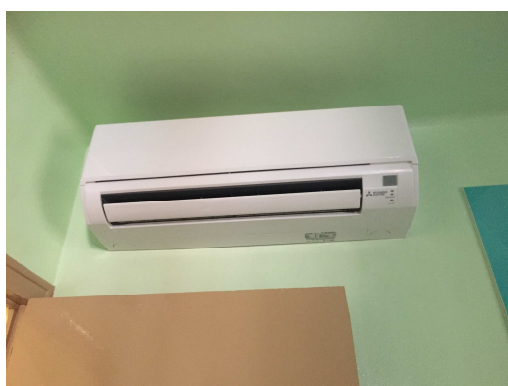
Figura 10. Split unitat interior

Pel que fa la refrigeració aquesta es realitza mitjançant unitats d'expansió directa bomba de calor amb unitat terminal del tipus split.
