Conveni 2006 IMSERSO -Fundación ONCE-
Diputació de Barcelona

PA06ONCE743

Pla d'accessibilitat

Ajuntament
de Navàs

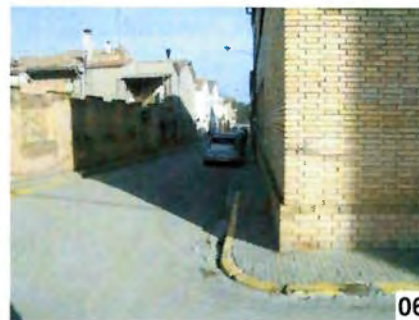
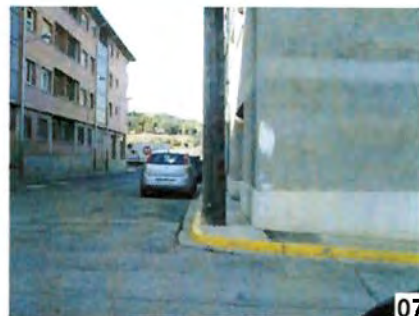
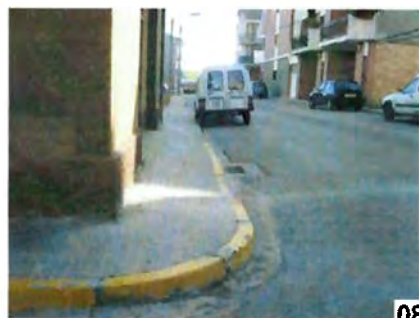
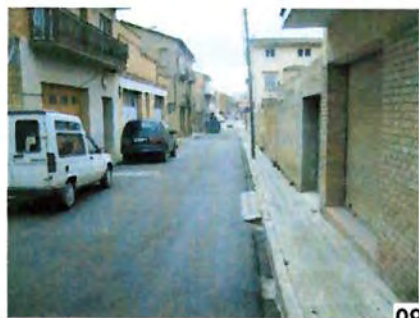
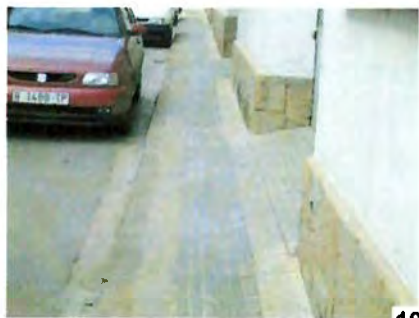
- Voreres entre 0,90 m i 1,50 m d'amplada

Observem molts carrers amb voreres entre 0,90 m i 1,50 m d'amplada (08 a 10). En alguns casos hi ha voreres d'amplada variable, i en algun sector del tram tenen menys de 0,90 m d'amplada.

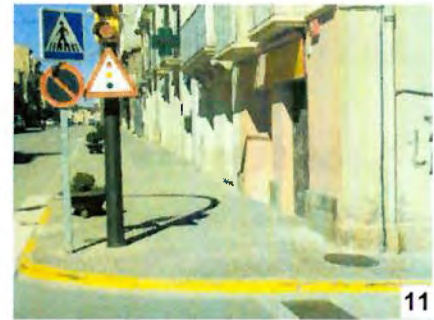
- Vorerres de més de 1,50 m d'amplada

En el poble de Navàs hi ha alguns carrers de més de 1,50 m d'amplada (Pg. de Circumval·lació, Ctra. Viver, etc.). Aquestes dimensions permeten col·locar mobiliari urbà i arbrat sense afectar l'espai de vianants (11 a 13).

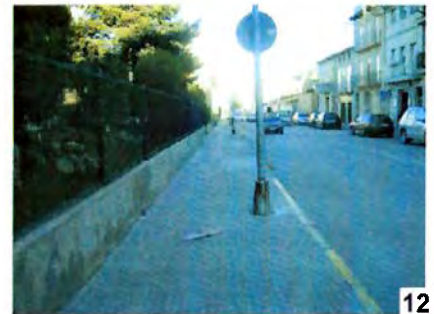
- Carrer < 6,00 i/o amb voreres < 0,90 m.

Trobem alguns pocs casos de carrers amb voreres d'aquestes característiques (14).

Algunes d'aquestes vies són potencialment idònies per convertir-se en plataformes úniques, on no existeix diferència de cota de nivell entre calçada i vorera i on poden conviure els fluxos de circulació de vianants i de vehicles.

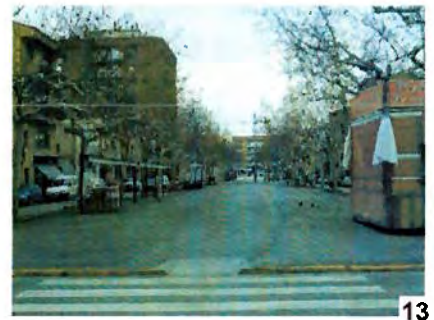
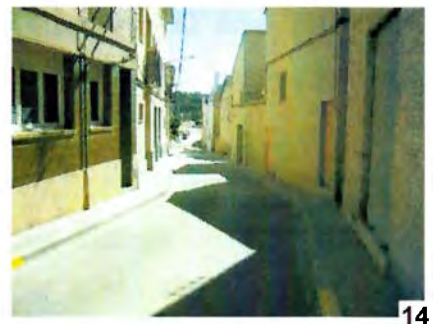
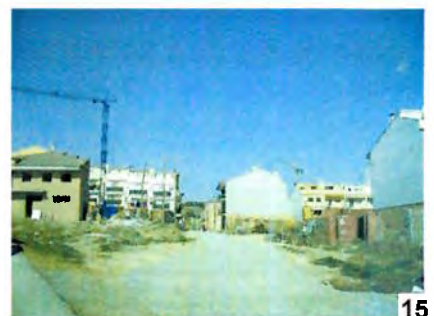
No urbanitzada:

Per últim s'identifiquen varis exemples de carrers o camins no asfaltats al final, en els extrems del perímetre urbà o voreres sense paviment (15).

Els carrers amb aquestes característiques no són accessibles a causa del seu paviment amb ressalts.

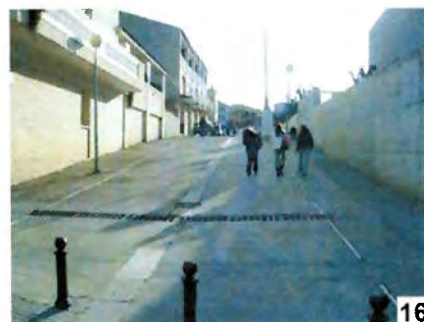
16

Existeixen pocs casos de plataformes úniques al poble. S'identifiquen casos amb el mateix paviment en tota la seva amplada i amb franges longitudinals de paviment diferenciat que indiquen els àmbits principals de circulació de vianants i de vehicles (16).

Les places d'aparcament poden senyalitzar-se en el paviment per deixar l'espai de circulació de vianants mínim de 0,90 m d'amplada.

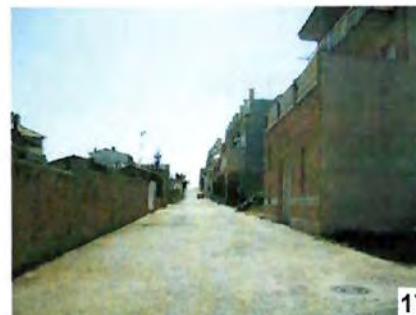
17

I casos de paviment uniforme sense franges longitudinals (17).

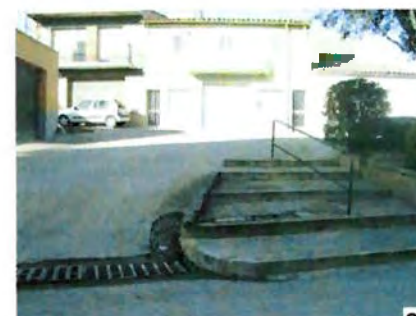
20

Hi ha casos d'escales en mal estat de manteniment en els paviments (20).

També poden ser molt perilloses les diferents cotes de nivell no protegides amb baranes. Els esglaons aïllats cal eliminar-los completament i els canvis bruscos de nivell o ressalts per trobaments de rampes cal protegir-los.

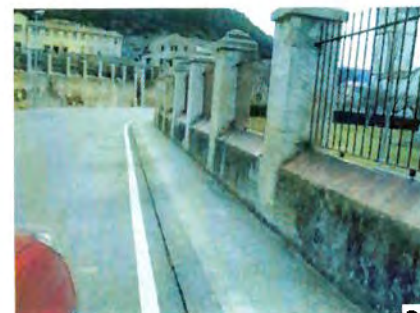
25

Las voreres entre 0,90 m i 1,50 m d'amplada es consideren correctes, sempre que no presentin obstacles que obstrueixin l'espai mínim de circulació de vianants (0,90 m d'amplada) (25).

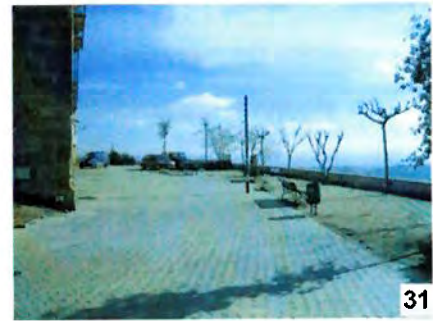
31

Les plataformes úniques no són molt freqüents als nuclis, sobretot a Castelladral (31).

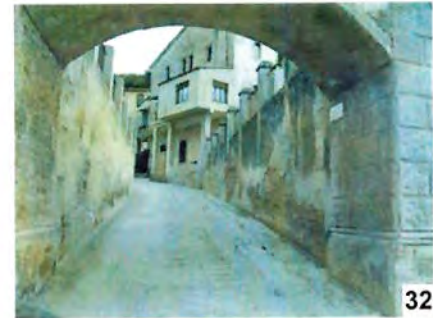
32

Trobem alguns exemples de plataformes úniques de carrers estrets i ús mixt despullades de mobiliari urbà (32).

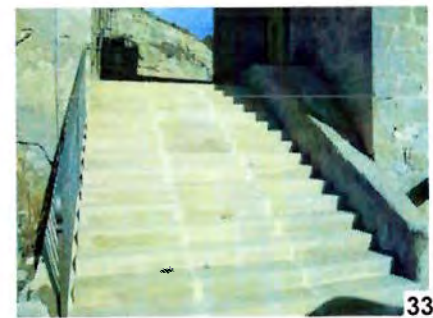
33

Hi ha pocs carrers amb escales als nuclis. Algunes escales contenen passamans a ambdós costats i ergonòmics (33 i 34), altres no tenen passamans o el passamà no és continu ni ergonòmic i els esglaons no tenen mesures accessibles (35).

Las escales han de complir amb les característiques d'accessibilitat que indica la Normativa.

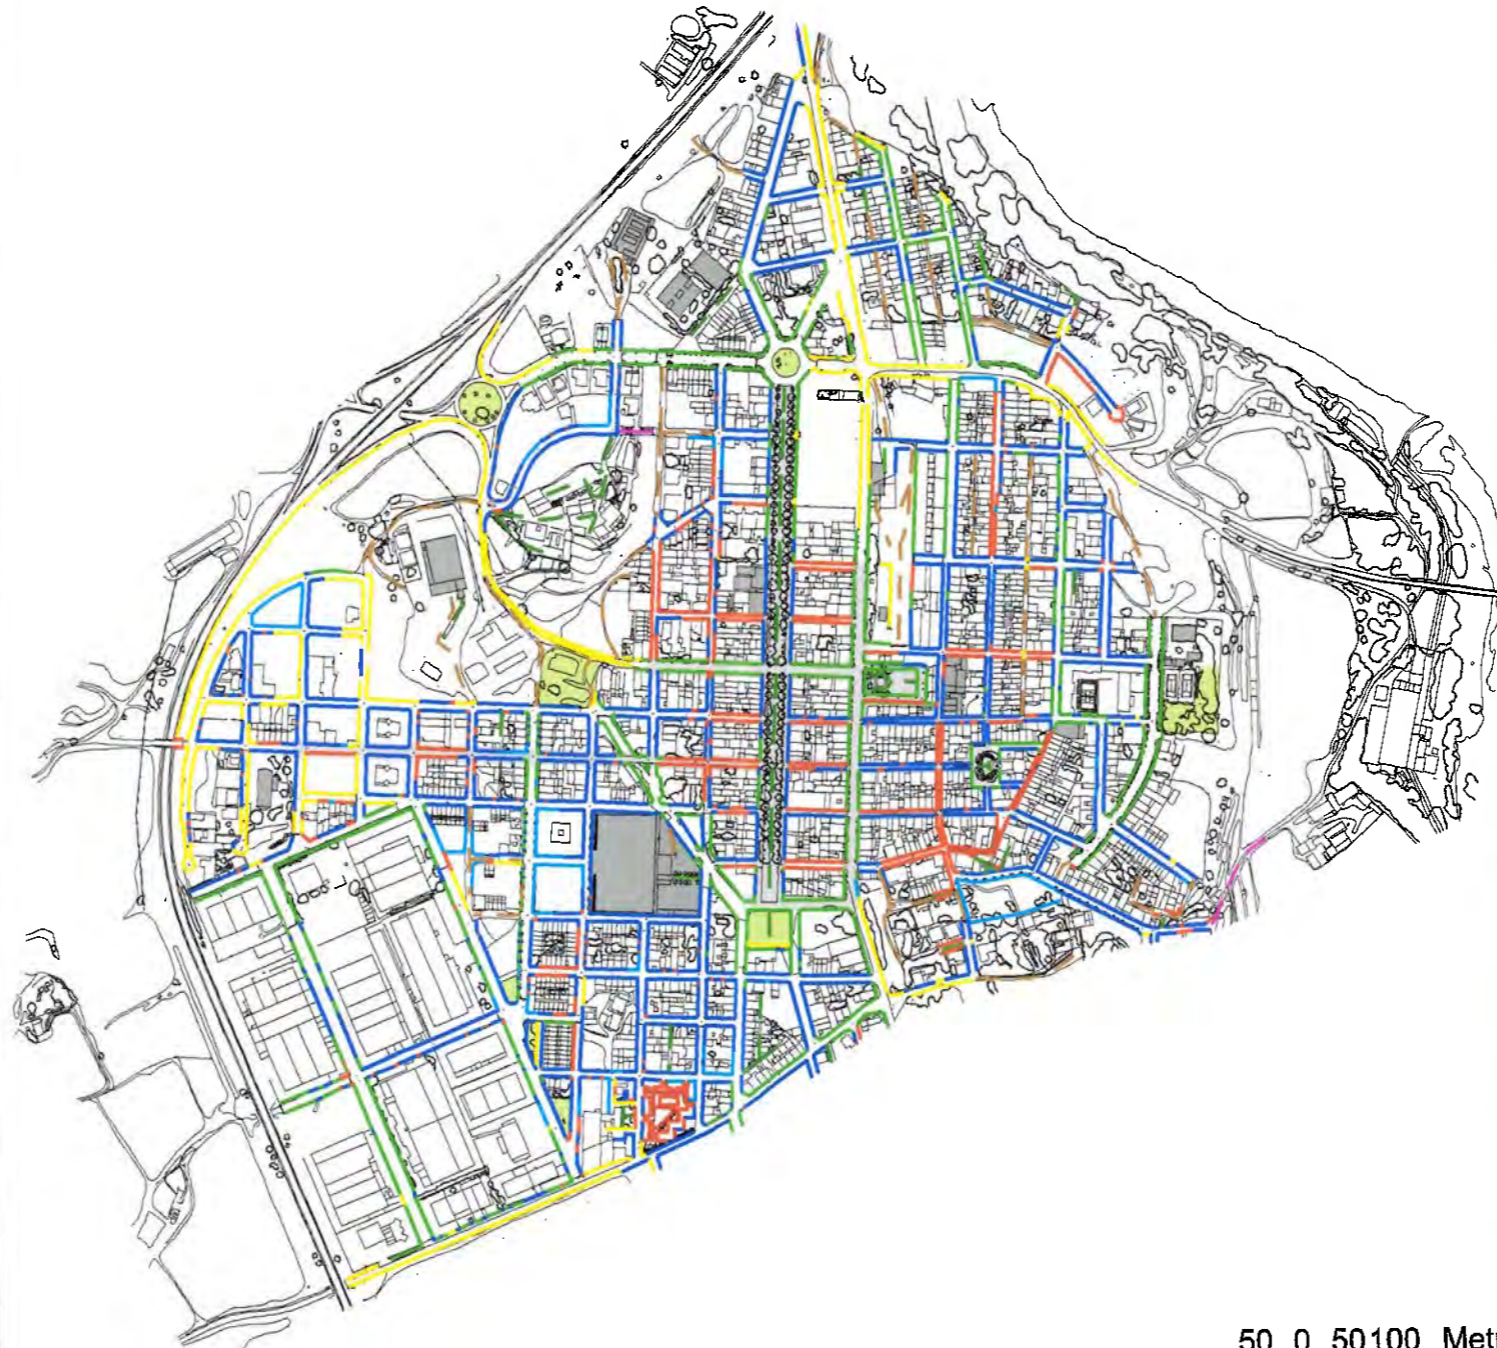
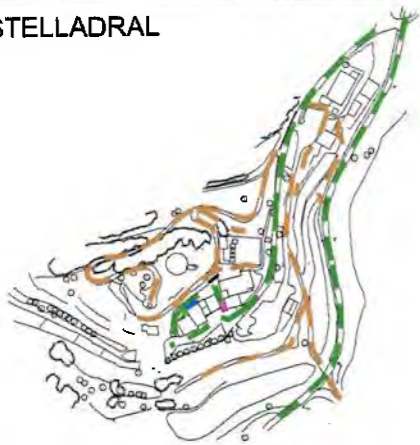
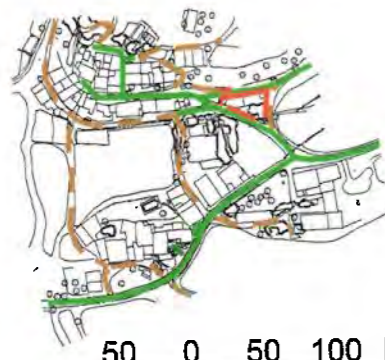
PLÀNOL 4: TIPOLOGIA DE CARRERS AMB VORERES

- CARRER AMB VORERES:**
- Voreta < 0.90 m
 - Voreta entre 0.90 i 1.50 m
 - Voreta > 1.50m
 - - Carrer < 6 m amb voreta < 0.90 m

- PLATAFORMA ÚNICA:**
- - Plataforma única existent
 - - Carrer o camí amb paviment

- ESCALES:**
- Carrer esglaonat

- NO URBANITZAT:**
- Inexistència de voreta
 - Carrer o camí de terra
 - Obres

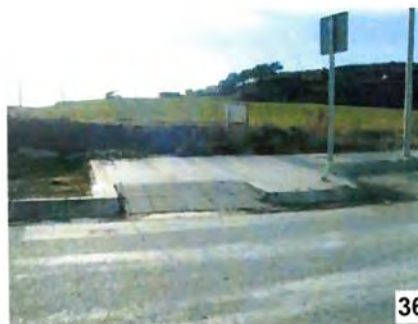
Hi ha molts guals d'aquest tipus al poble, com podem observar al carrer Pau Casals . Sovint no estan protegits per cap dels dos costats. Recomanem col·locar a aquest model de gual proteccions laterals a ambdós costats com una paperera, un semàfor o un senyal (36).

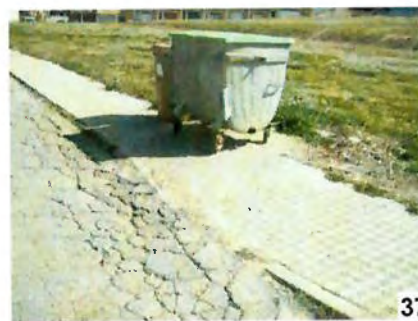
Identifiquem alguns models de voreres deprimides. Aquest model de gual és apropiat en voreres de dimensions ajustades com així també en grans espais (37).

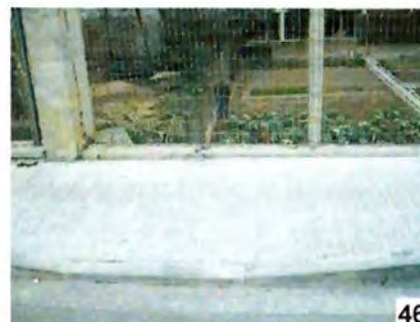
46

Els ressalts al paviment dificulten l'accés i la circulació d'una persona en cadira de rodes i poden passar fàcilment inadvertits per un vianant, provocant accidents (46).

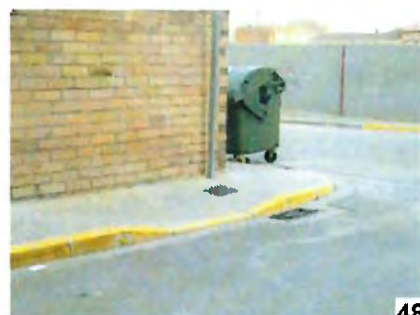
48

Model tipus barca en voreres de dimensions inferiors a 1,50 m, on no podem fer un gir de 1,20 – 1,50 m de diàmetre sobre una superfície plana. (48).

Tant els guals 120 com els Barca els recomanem només en voreres amples, ja que hem de permetre el gir d'una cadira de rodes, (1,20 - 1,50 m de diàmetre), sobre una superfície plana, davant del gual (40).

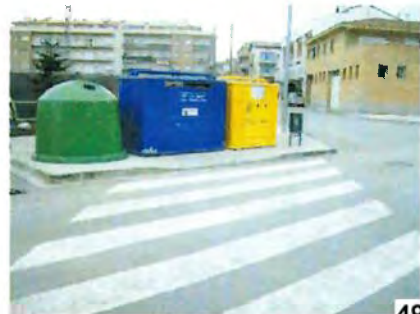
49

Cal evitar col·locar qualsevol tipus d'element sobre l'espai del gual o en l'accés a aquest (49).

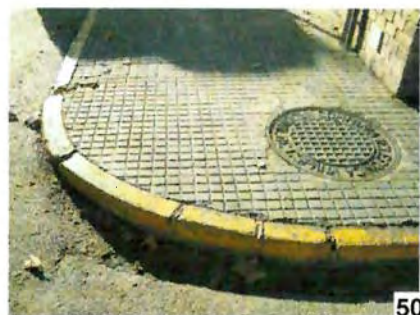
50

Existeixen alguns exemples de passos de vianants sense continuïtat, o passos senyalitzats amb el pas de zebra però amb inexistència de gual de vianants (50).

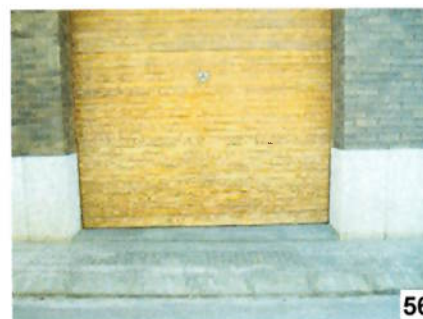
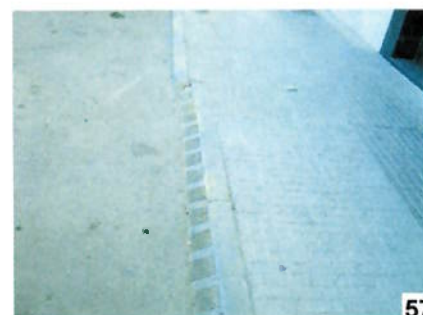
La majoria dels guals de vehicles utilitzats són de disseny correcte. Aquests estan normalitzats, caracteritzant-se per un desenvolupament mínim sobre la vorada, sense afectar la vorera (56 i 57).

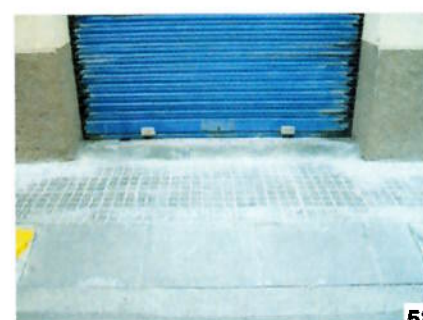
- Guals que no deixen espai suficient de pas, envaint la vorera. (58).

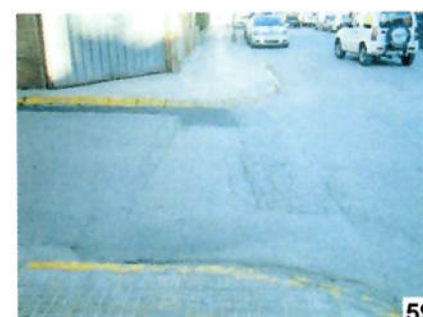
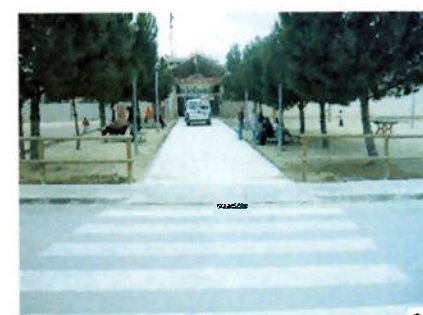
- Guals de vehicles en coincidència amb un gual de vianants (59 i 60).

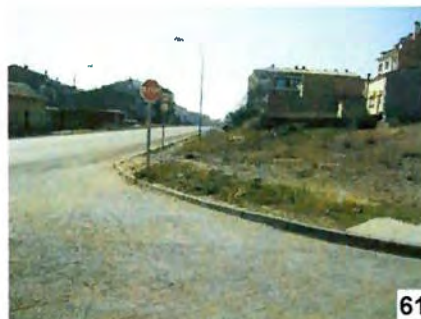
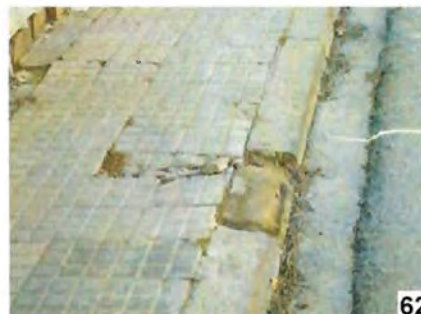
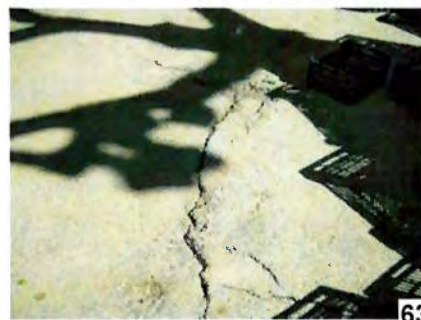
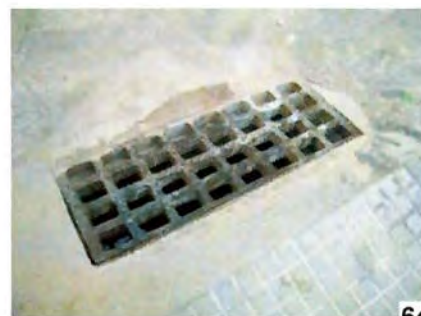
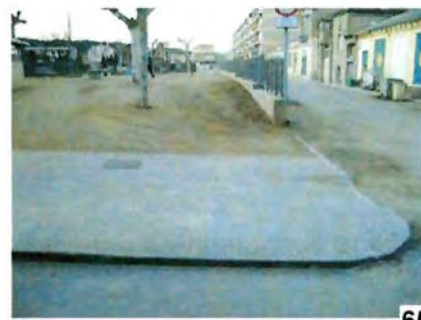
- Inexistència de paviment (61).
- Punts de vorera malmesa (62 i 63).
- Discontinuitat de reixa (64).
- Paviment de graveta solta (65).

No recomanem aquest paviment, perquè a més a més de què és inaccessible per a persones en cadira de rodes, les pedres solen escampar-se sobre la vorera i provoquen accidents.

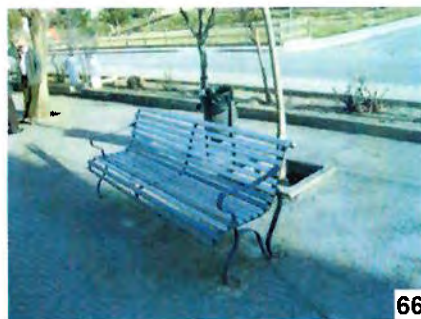
66

- Bancs de disseny correcte amb respall i reposabraços i amb altura de seient adequada (66).
- Banc amb respall i sense reposabraços amb altura de seient correcta, en estructura metàl·lica i fusta (67).
- Bancs model "romàntic" amb respall i sense reposabraços i amb altura de seient baixa (68).
- Bancs sense respall i sense reposabraços, amb altura de seient adequada de formigó armat prefabricat en una sola peça (69).
- Bancs amb respall i sense reposabraços amb

Troblem gran varietat de tipologies de bancs. Recomanem utilitzar només un o dos models de banc de disseny correcte per a tot el poble i els nuclis urbans. Segons el seu disseny detectem:

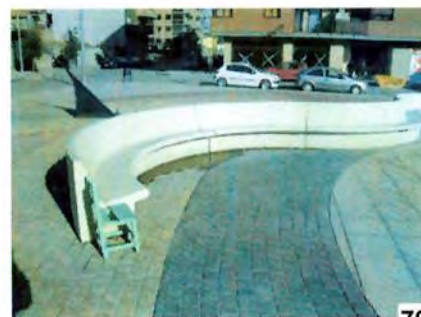
70

altura de seient adequada en formigó armat prefabricat en una sola peça i diferents models (70).

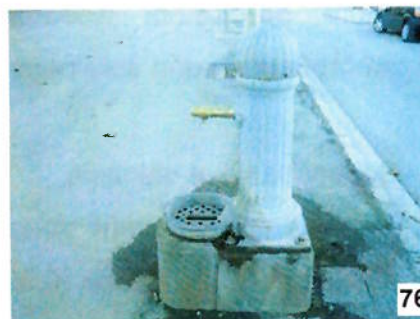
- Fonts de ferro fos amb disseny que no permet apropar-hi una cadira de rodes (76 i 77).

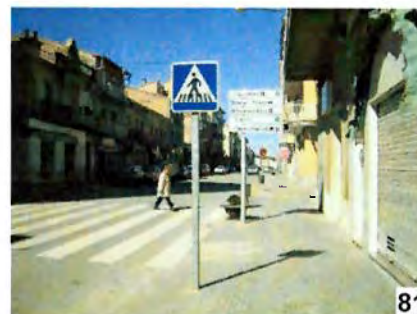
81

Podem trobar senyals ben dissenyades, ubicades al costat exterior de la vorera o contra la façana, sense envair l'espai dels vianants i amb una altura superior a 2,10 m (81).

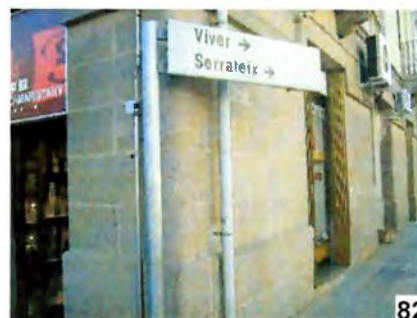
82

Encara que també trobem senyals amb disseny millorable, amb l'altura del pal a l'angle és menor de 2,10 m (82).

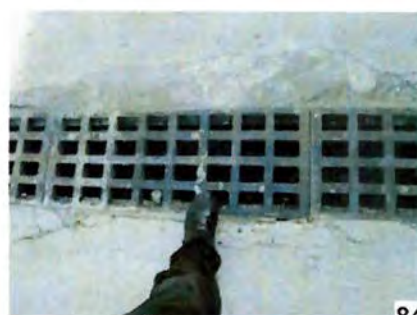
84

- Reixes amb una separació entre barres superior a 3 cm (84).

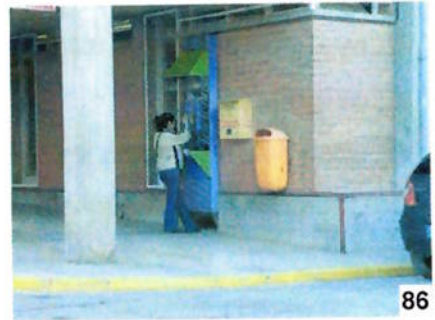
86

Hi ha telèfons públics que no són accessibles per a persones en cadira de rodes, ja que els elements manipulables estan ubicats per sobre de 1,40 m d'altura. A més a més la majoria de les cabines tenen elements sortints que volen més de 15 cm (86).

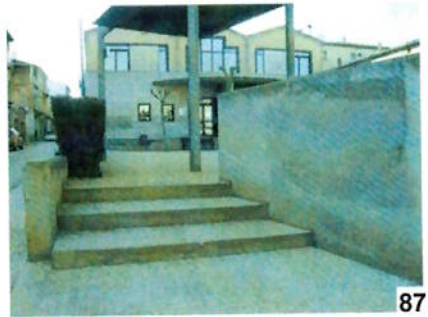
87

- Escales i rampes sense senyalització per a invidents al principi i final de cada tram (87 a 90).
- Escales sense passamans i esglaons sense senyalització (pel color dels esglaons aquests poden passar inadvertits) (89 i 90).
- Escales sense passamans a cap dels dos costats (87).

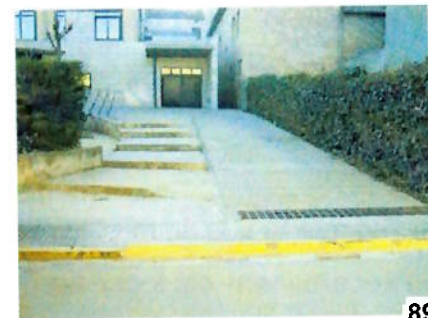
89

A l'inici i final d'una escala cal col·locar paviment diferenciat de la resta de l'entorn. Aquest últim requisit no es compleix a les rampes i escales analitzades.

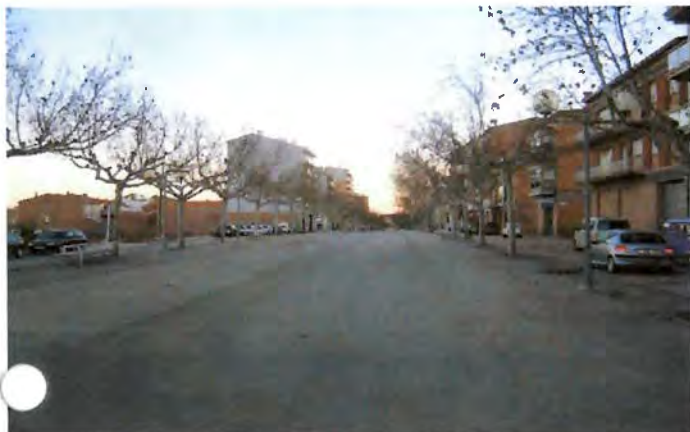
INFORMACIÓ GENERAL**Pg, Ramon Vall****1. Tram entre Pl. de Catalunya i C. Lleida**

**PENDENT:** Pendent baix (0% a 6%)**DIAGNOSIS CARRER:** Inaccessibles, però d'accessibilitat millorable**REFERÈNCIES**

Amplès de voreres	Mts	Estat voreres	Mts	Proposta	Mts	Elements	Guais peatonals	
Inexistència de vorera	4,806	Inexistència de vorera	190,589	Construcció de voreres	4,806	a substituir	17 inexistents	5
Vorera entre 0.90 i 1.50 m	37,105	Bon estat	4,806	Carrers amb voreres a ampliar	37,105	correctes	12 millorables	4
Plataforma única existent	50,088			Carrers amb voreres correctes/plataforma única correctes	50,088			
Vorera > 1.50m	103,396			Carrers amb voreres correctes/plataforma única correctes	103,396

PRESSUPOST D'ACCESSIBILITAT (ACC)	6.566,92
PRESSUPOST DE MANTENIMENT (MAN)	2.950,01
PRESSUPOST D'ACTUACIÓ MUNICIPAL (PAM)	4.533,90
TOTAL:	14.050,83

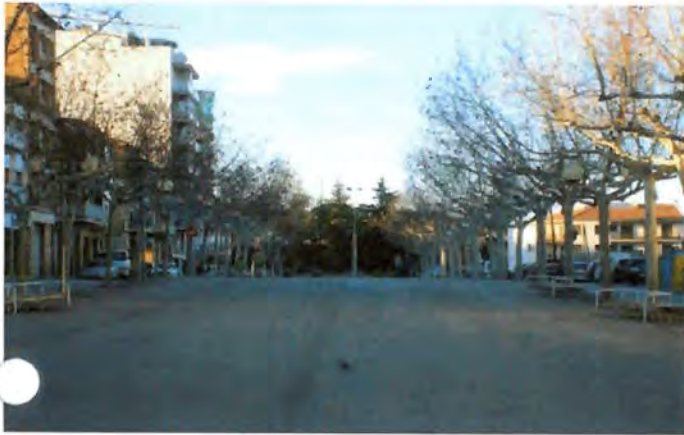
INFORMACIÓ GENERAL**Pg, Ramon Vall****2. Tram entre C. Lleida i C. Tarragona**

**PENDENT:** Pendent baix (0% a 6%)**DIAGNOSIS CARRER:** Inaccessibles, però d'accessibilitat millorable**REFERÈNCIES**

Amples de voreres	Mts	Estat voreres	Mts	Proposta	Mts	Elements	Guais peatonals	
Inexistència de vorera	4,799	Inexistència de vorera	185,638	Construcció de voreres	4,799	a substituir	17 inexistents	10
Obres	9,222	Obres	4,799	Sense proposta (Obres, etc.)	9,222	correctes	12	
Vorera entre 0.90 i 1.50 m	30,481		9,222	Carrers amb voreres a ampliar	30,481			
Plataforma única existent	72,099			Carrers amb voreres correctes/plataforma única correctes	72,099

PRESSUPOST D'ACCESSIBILITAT (ACC)	8.678,72
PRESSUPOST DE MANTENIMENT (MAN)	3.496,91
PRESSUPOST D'ACTUACIÓ MUNICIPAL (PAM)	3.816,60
TOTAL:	15.992,23

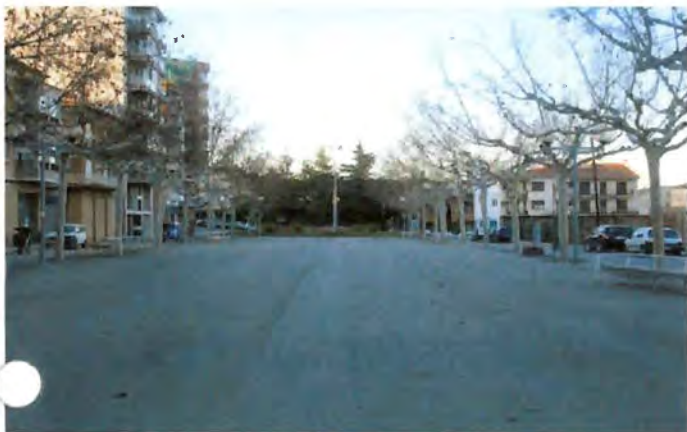
INFORMACIÓ GENERAL**Pg, Ramon Vall****3. Tram entre C. Tarragona i C. Balmes**

PENDENT: Pendent baix (0% a 6%)

DIAGNOSIS CARRER: Inaccessibles, però d'accessibilitat millorable

Amplis de voreres	Mts	Estat voreres	Mts	Proposta	Mts	Elements	Guals peatonals	
Vorera entre 0.90 i 1.50 m	44,218	Bon estat	189,025	Carrers amb voreres a ampliar	44,218	a desplaçar	2 inexistentes	10
Plataforma única existent	68,581	Mal estat paviment vorera	5,364	Carrers amb voreres correctes/plataforma única correctes	68,581	a eliminar	1 millorables	1
Vorera > 1.50m	81,59			Carrers amb voreres correctes/plataforma única correctes	81,59	a substituir	23	
						correctes	18

PRESSUPOST D'ACCESSIBILITAT (ACC)	8.678,72
PRESSUPOST DE MANTENIMENT (MAN)	4.453,69
PRESSUPOST D'ACTUACIÓ MUNICIPAL (PAM)	4.783,30
TOTAL:	17.915,71

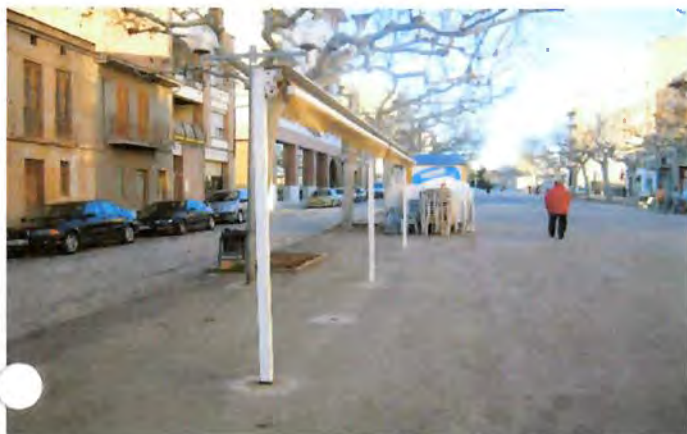
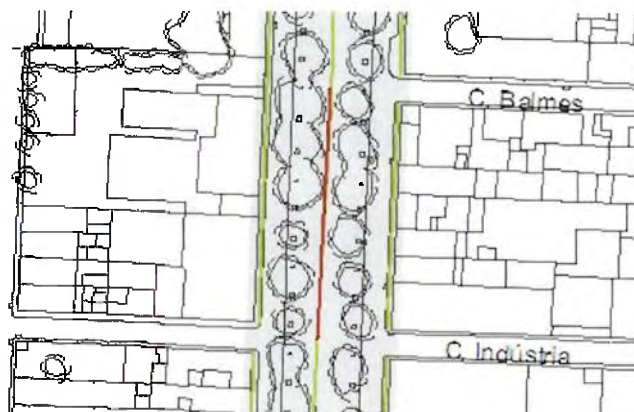
INFORMACIÓ GENERAL**Pg, Ramon Vall****4. Tram entre C. Balmes i C. Indústria**

**PENDENT:** Pendent baix (0% a 6%)**DIAGNOSIS CARRER:** Inaccessibles, però d'accessibilitat millorable**REFERÈNCIES**

Amplis de voreres	Mts	Estat voreres	Mts	Proposta	Mts	Elements	Guais peatonals	
Inexistència de vorera	7,553	Inexistència de vorera	161,695	Construcció de voreres	7,553	a substituir	8 inexistent	5
Plataforma única existent	56,002		7,553	Carrers amb voreres correctes/plataforma única correctes	56,002	correctes	20	
Vorera entre 0.90 i 1.50 m	105,693			Carrers amb voreres a ampliar	105,693

PRESSUPOST D'ACCESSIBILITAT (ACC)	0
PRESSUPOST DE MANTENIMENT (MAN)	401,36
PRESSUPOST D'ACTUACIÓ MUNICIPAL (PAM)	12.251,00
TOTAL:	12.652,36

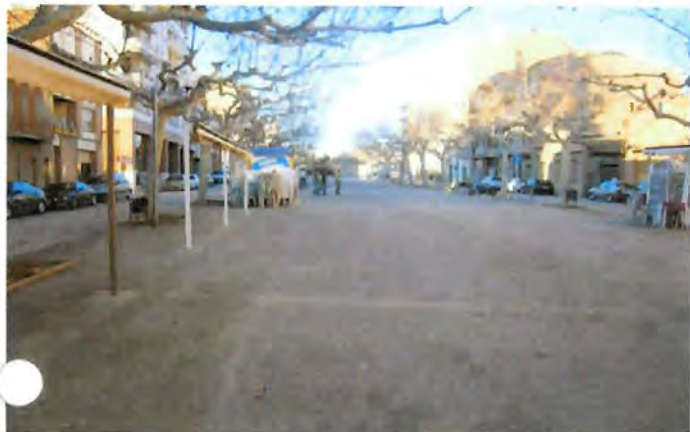
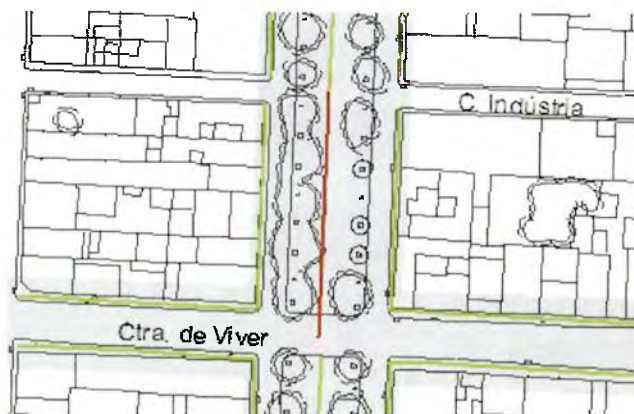
INFORMACIÓ GENERAL**Pg, Ramon Vall****5. Tram entre C. Indústria i Ctra. de Viver**

PENDENT: Pendent baix (0% a 6%)

DIAGNOSIS CARRER: Inaccessibles, però d'accessibilitat millorable

Amplades de voreres	Mts	Estat voreres	Mts	Proposta	Mts	Elements	Guals peatonals	
Plataforma única existent	50,377	Bon estat	141,919	Carrers amb voreres correctes/plataforma única correctes	50,377	a desplaçar	5 inexistents	6
Vorera entre 0.90 i 1.50 m	91,542			Carrers amb voreres a ampliar	91,542	a substituir	3 millorables	1
						correctes	23

PRESSUPOST D'ACCESSIBILITAT (ACC)	0
PRESSUPOST DE MANTENIMENT (MAN)	1.248,02
PRESSUPOST D'ACTUACIÓ MUNICIPAL (PAM)	9.903,20
TOTAL:	11.151,22

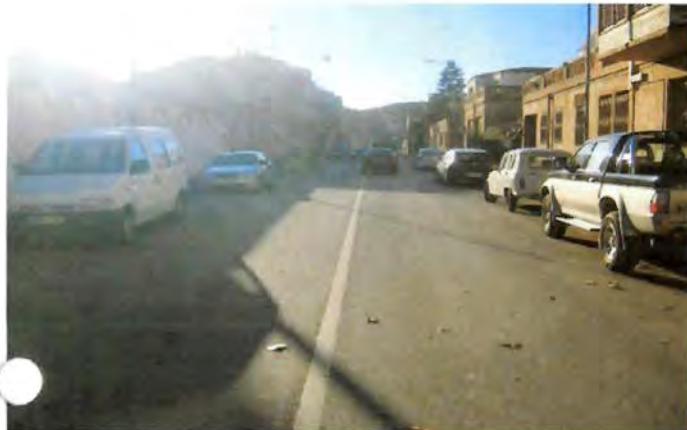
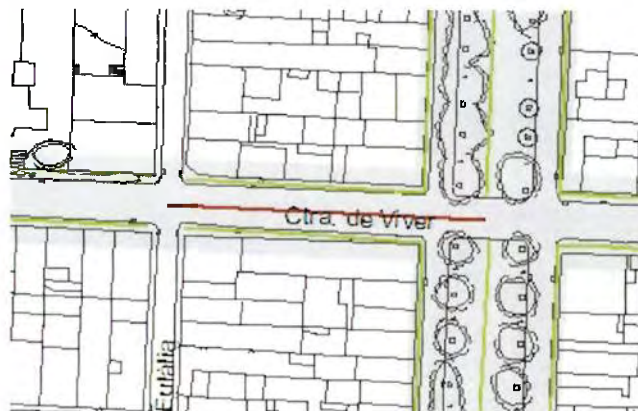
6. Tram entre Pg, Ramon Vall i C. Santa Eulàlia

PENDENT: Pendent baix (0% a 6%)

DIAGNOSIS CARRER: Inaccessibles, però d'accessibilitat millorable

Amplis de voreres	Mts	Estat voreres	Mts	Proposta	Mts	Elements	Guals peatonals	
Vorera > 1.50m	105,999	Bon estat	27,257	Carrers amb voreres correctes/plataforma única correctes	105,999	a desplaçar	1 inexistentes	6
		Mal estat paviment vorera	78,742			a eliminar	2 millorables	1
						a substituir	8	
						correctes	8

PRESSUPOST D'ACCESSIBILITAT (ACC)	6.509,04
PRESSUPOST DE MANTENIMENT (MAN)	1.106,73
PRESSUPOST D'ACTUACIÓ MUNICIPAL (PAM)	0
TOTAL:	7.615,77

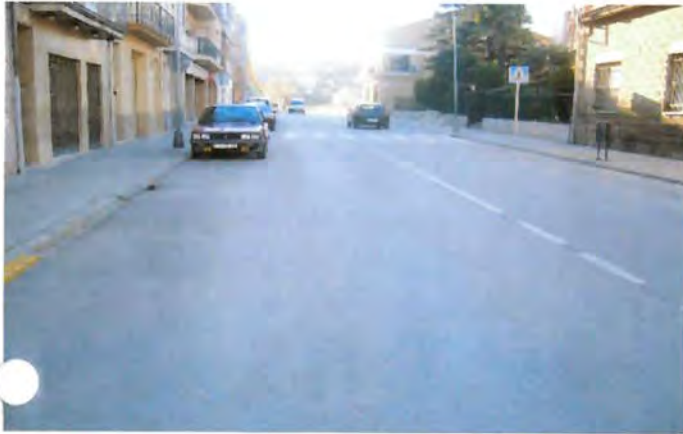
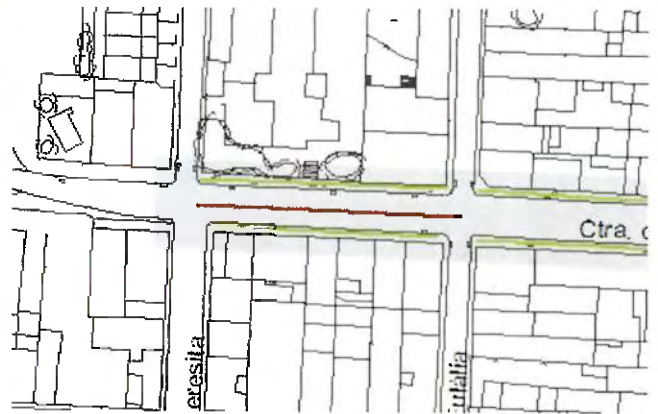
7. Tram entre C. Santa Eulàlia i C. Santa Teresita

PENDENT: Pendent baix (0% a 6%)

DIAGNOSIS CARRER: Inaccessibles, però d'accessibilitat millorable

Amples de voreres	Mts	Estat voreres	Mts	Proposta	Mts	Elements	Guais peatonals	
Vorera > 1.50m	107,314	Bon estat	107,314	Carrers amb voreres correctes/plataforma única correctes	107,314	a eliminar	2 correctes	4
						correctes	8 inexistents	13

PRESSUPOST D'ACCESSIBILITAT (ACC)	14.102,92
PRESSUPOST DE MANTENIMENT (MAN)	60,70
PRESSUPOST D'ACTUACIÓ MUNICIPAL (PAM)	0
TOTAL:	14.163,62

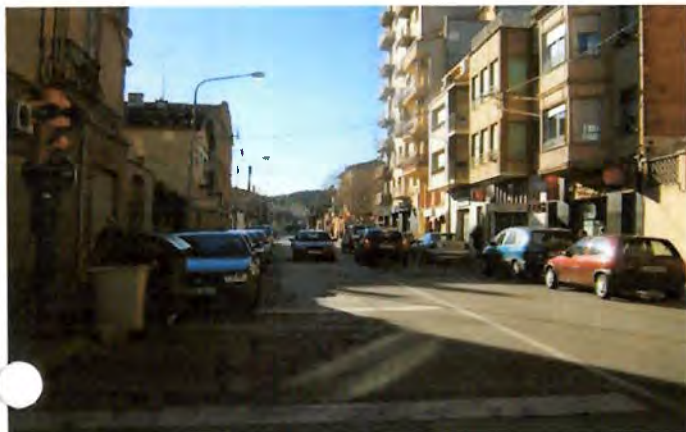
INFORMACIÓ GENERAL**Ctra. de Viver****8. Tram entre Pg, Ramon Vall i Ctra. de Berga**

PENDENT: Pendent baix (0% a 6%)

DIAGNOSIS CARRER: Inaccessibles, però d'accessibilitat millorable

Amplès de voreres	Mts	Estat voreres	Mts	Proposta	Mts	Elements	Guals peatonals	
Vorera > 1.50m	131,249	Bon estat	131,249	Carrers amb voreres correctes/plataforma única correctes	131,249	a desplaçar	1 correctes	1
						a eliminar	3 inexistentes	2
						a substituir	8 millorables	1
						correctes	16

PRESSUPOST D'ACCESSIBILITAT (ACC)	4.293,06
PRESSUPOST DE MANTENIMENT (MAN)	704,26
PRESSUPOST D'ACTUACIÓ MUNICIPAL (PAM)	0
TOTAL:	4.997,32

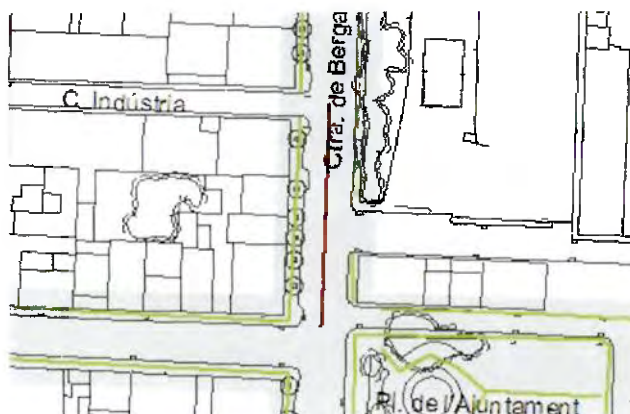
INFORMACIÓ GENERAL**Ctra. de Berga****9. Tram entre Pl. de l'Ajuntament i C. Indústria**

**PENDENT:** Pendent baix (0% a 6%)**DIAGNOSIS CARRER:** Adaptats**REFERÈNCIES**

Amplies de voreres	Mts	Estat voreres	Mts	Proposta	Mts	Elements	Guals peatonals	
Vorera > 1.50m	79,909	Bon estat	79,909	Carrers amb voreres correctes/plataforma única correctes	79,909	a desplaçar	1 inexistents	2
						a substituir	9 millorables	6
						correctes	12

PRESSUPOST D'ACCESSIBILITAT (ACC)	7.670,13
PRESSUPOST DE MANTENIMENT (MAN)	6.243,22
PRESSUPOST D'ACTUACIÓ MUNICIPAL (PAM)	0
TOTAL:	13.913,35

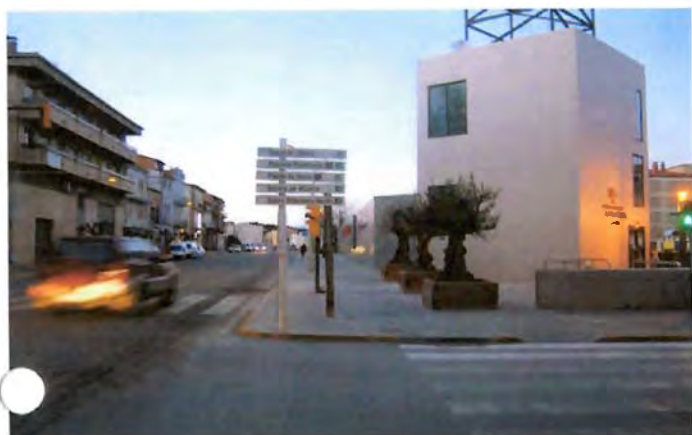
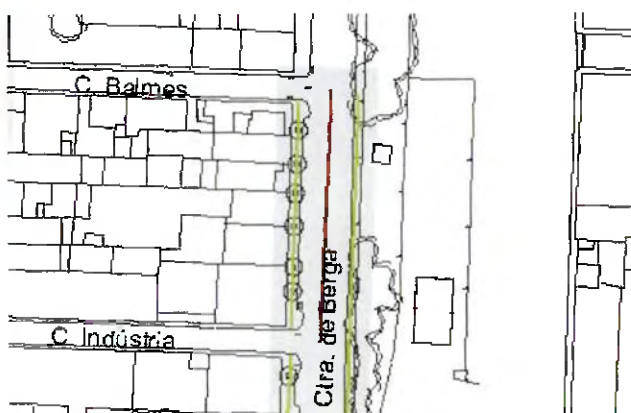
INFORMACIÓ GENERAL**Ctra. de Berga****10. Tram entre C. Indústria i C. Balmes**

**PENDENT:** Pendent baix (0% a 6%)**DIAGNOSIS CARRER:** Inaccessibles, però d'accessibilitat millorable**REFERÈNCIES**

Amples de voreres	Mts	Estat voreres	Mts	Proposta	Mts	Elements	Guals peatonals	
Vorera > 1.50m	106,267	Bon estat	106,267	Carrers amb voreres correctes/plataforma única correctes	106,267	a desplaçar	1 inexistent	5
						correctes	4 millorables	4

PRESSUPOST D'ACCESSIBILITAT (ACC)	8.736,60
PRESSUPOST DE MANTENIMENT (MAN)	40,06
PRESSUPOST D'ACTUACIÓ MUNICIPAL (PAM)	0
TOTAL:	8.776,66

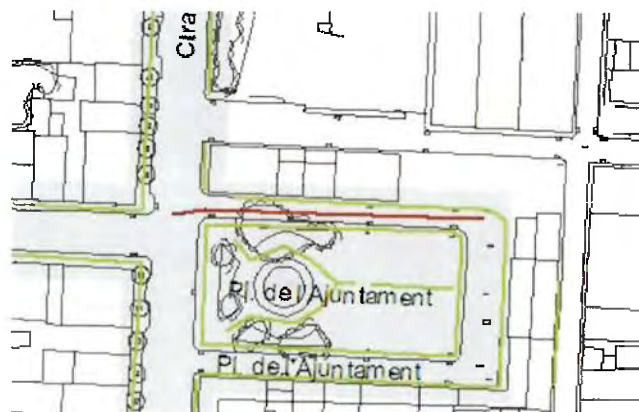
INFORMACIÓ GENERAL**Pl. de l'Ajuntament****11. Tram entre Ctra. de Berga i Pl. de l'Ajuntament**

PENDENT: Pendent baix (0% a 6%)

DIAGNOSIS CARRER: Convertibles

Amplès de voreres	Mts	Estat voreres	Mts	Proposta	Mts	Elements	Guals peatonals	
Vorera > 1.50m	55,138	Bon estat	92,29	Carrers amb voreres correctes/plataforma única correctes	55,138	a eliminar	4 inexistentes	2
Vorera entre 0.90 i 1.50 m	61,686	Mal estat paviment vorera	24,534	Carrers amb voreres a ampliar	61,686	a substituir	5 millorables	2
						correctes	2

PRESSUPOST D'ACCESSIBILITAT (ACC)	2.169,68
PRESSUPOST DE MANTENIMENT (MAN)	2.006,80
PRESSUPOST D'ACTUACIÓ MUNICIPAL (PAM)	6.673,20
TOTAL:	10.849,68

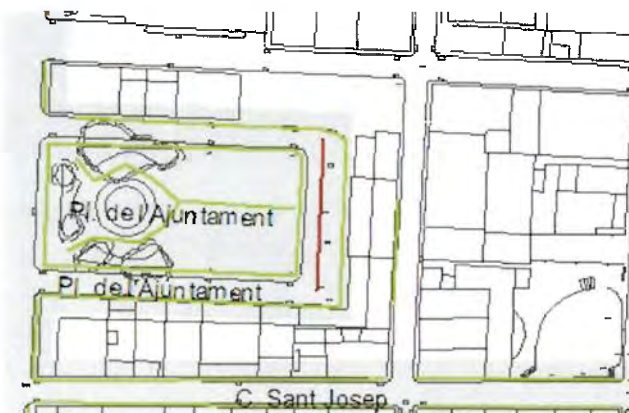
INFORMACIÓ GENERAL**Pl. de l'Ajuntament****12. Tram entre Pl. de l'Ajuntament i Pl. de l'Ajuntament**

**PENDENT:** Pendent baix (0% a 6%)**DIAGNOSIS CARRER:** Adaptats**REFERÈNCIES**

Amples de voreres	Mts	Estat voreres	Mts	Proposta	Mts	Elements	Guals peatonals	
Vorera > 1.50m	66,53	Bon estat	66,53	Carrers amb voreres correctes/plataforma única correctes	66,53	a substituir	7 inexistents	1
						correctes	2 millorables	1
						inexistents	1

PRESSUPOST D'ACCESSIBILITAT (ACC)	2.169,68
PRESSUPOST DE MANTENIMENT (MAN)	3.558,73
PRESSUPOST D'ACTUACIÓ MUNICIPAL (PAM)	0
TOTAL:	5.728,41

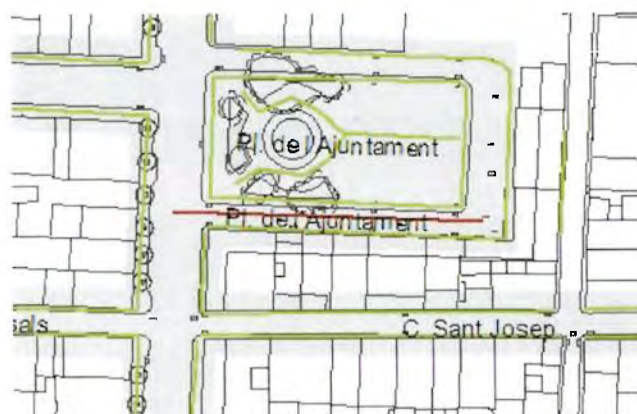
INFORMACIÓ GENERAL**Pl. de l'Ajuntament****13. Tram entre Pl. de l'Ajuntament i Ctra. de Berga**

**PENDENT:** Pendent baix (0% a 6%)**DIAGNOSIS CARRER:** Inaccessibles, però d'accessibilitat millorable**REFERÈNCIES**

Amples de voreres	Mts	Estat voreres	Mts	Proposta	Mts	Elements	Guais peatonals	
Vorera > 1.50m	56,486	Bon estat	123,306	Carrers amb voreres correctes/plataforma única correctes	56,486	a substituir	6 inexistentes	2
Vorera < 0.90 m	66,82			Carrers amb voreres a ampliar	66,82	correctes	3 millorables	1

PRESSUPOST D'ACCESSIBILITAT (ACC)	2.169,68
PRESSUPOST DE MANTENIMENT (MAN)	2.006,80
PRESSUPOST D'ACTUACIÓ MUNICIPAL (PAM)	7.228,70
TOTAL:	11.405,18

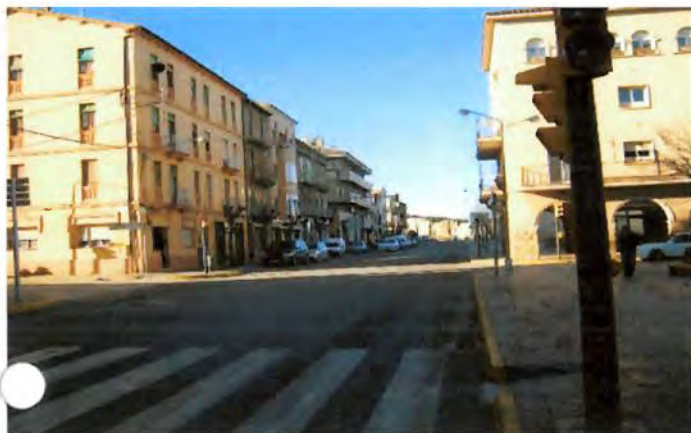
14. Tram entre Pl. de l'Ajuntament i Pl. de l'Ajuntament

PENDENT: Pendent baix (0% a 6%)

DIAGNOSIS CARRER: Adaptats

Amplès de voreres	Mts	Estat voreres	Mts	Proposta	Mts	Elements	Guals peatonals	
Vorera > 1.50m	49,231	Bon estat	49,231	Carrers amb voreres correctes/plataforma única correctes	49,231	a eliminar correctes	1 millorables 7	2

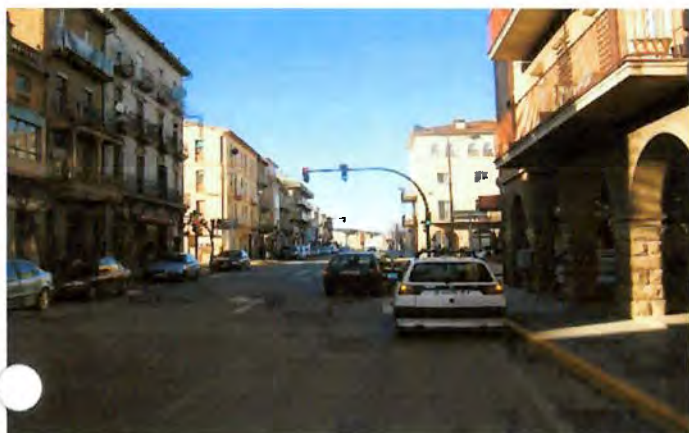
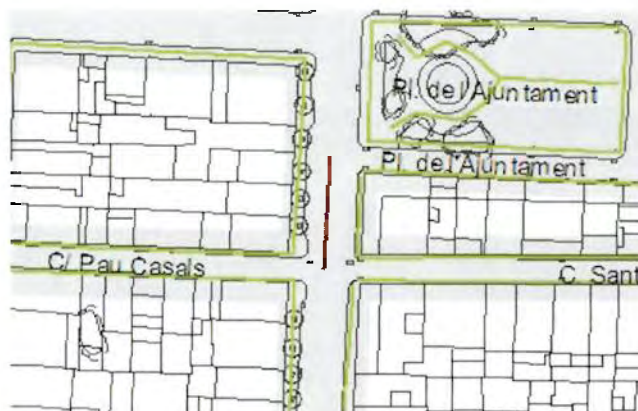
15. Tram entre Pl. de l'Ajuntament i C. Sant Josep

PENDENT: Pendent baix (0% a 6%)

DIAGNOSIS CARRER: Inaccessibles, però d'accessibilitat millorable

PRESSUPOST D'ACCESSIBILITAT (ACC)	3.254,52
PRESSUPOST DE MANTENIMENT (MAN)	81,14
PRESSUPOST D'ACTUACIÓ MUNICIPAL (PAM)	2.520,80
TOTAL:	5.856,46

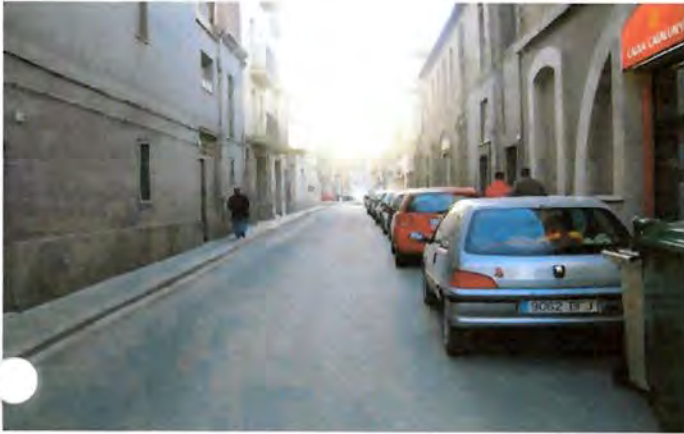
INFORMACIÓ GENERAL**C. Pau Casals****16. Tram entre C. Sant Josep i Pg. Ramon Vall**

**PENDENT:** Pendent baix (0% a 6%)**DIAGNOSIS CARRER:** Inaccessibles, però d'accessibilitat millorable**REFERÈNCIES**

Amplis de voreres	Mts	Estat voreres	Mts	Proposta	Mts	Elements	Guals peatonals	
Vorera entre 0.90 i 1.50 m	56,806	Bon estat	103,26	Carrers amb voreres a ampliar	56,806	a substituir	2 inexistent	2
Vorera < 0.90 m	73,258	Mal estat paviment vorera	26,804	Carrers amb voreres a ampliar	73,258		millorables	4

PRESSUPOST D'ACCESSIBILITAT (ACC)	0
PRESSUPOST DE MANTENIMENT (MAN)	0
PRESSUPOST D'ACTUACIÓ MUNICIPAL (PAM)	14.070,40
TOTAL:	14.070,40

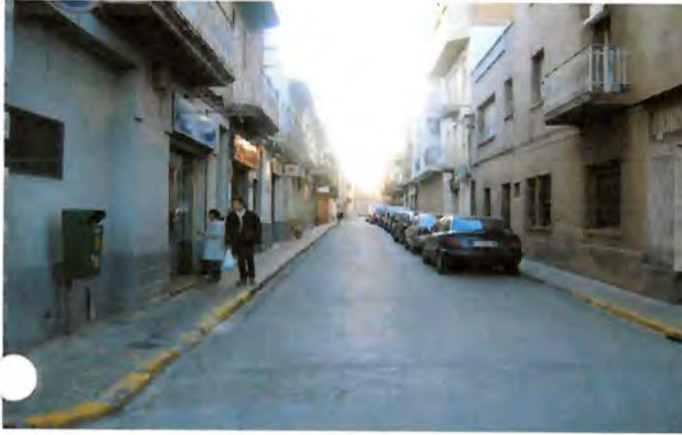
INFORMACIÓ GENERAL**C. Sant Josep****17. Tram entre Ctra. de Berga i C. Pau Durri**

**PENDENT:** Pendent baix (0% a 6%)**DIAGNOSIS CARRER:** Inaccessibles, però d'accessibilitat millorable**REFERÈNCIES**

Amplades de voreres	Mts	Estat voreres	Mts	Proposta	Mts	Elements	Guais peatonals	
Vorera < 0.90 m	4,831	Bon estat	79,923	Carrers amb voreres a ampliar	4,831	a substituir	2 inexistentes	6
Vorera entre 0.90 i 1.50 m	155,029	Mal estat paviment vorera	79,937	Carrers amb voreres a ampliar	155,029	correctes	2 millorables	1

PRESSUPOST D'ACCESSIBILITAT (ACC)	0
PRESSUPOST DE MANTENIMENT (MAN)	0
PRESSUPOST D'ACTUACIÓ MUNICIPAL (PAM)	17.293,60
TOTAL:	17.293,60

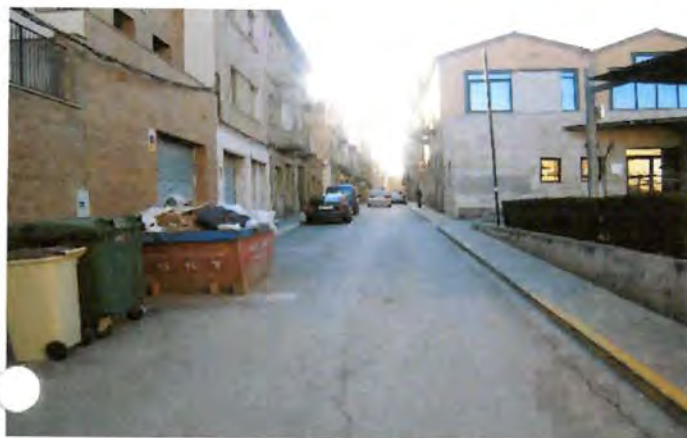
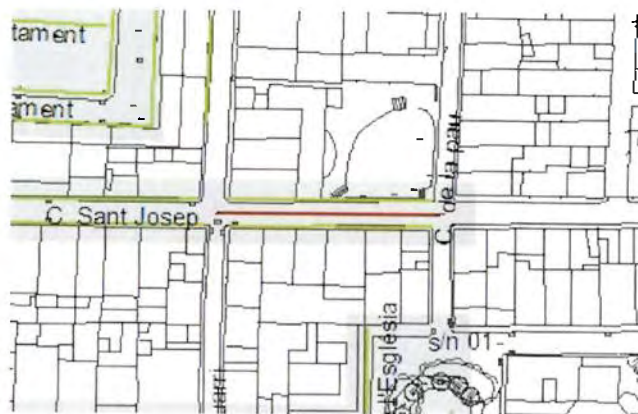
INFORMACIÓ GENERAL**C. Sant Josep****18. Tram entre C. Pau Duarri i C. de la pau**

PENDENT: Pendent baix (0% a 6%)

DIAGNOSIS CARRER: Inaccessibles, però d'accessibilitat millorable

PRESSUPOST D'ACCESSIBILITAT (ACC)	0
PRESSUPOST DE MANTENIMENT (MAN)	0
PRESSUPOST D'ACTUACIÓ MUNICIPAL (PAM)	9.747,50
TOTAL:	9.747,50

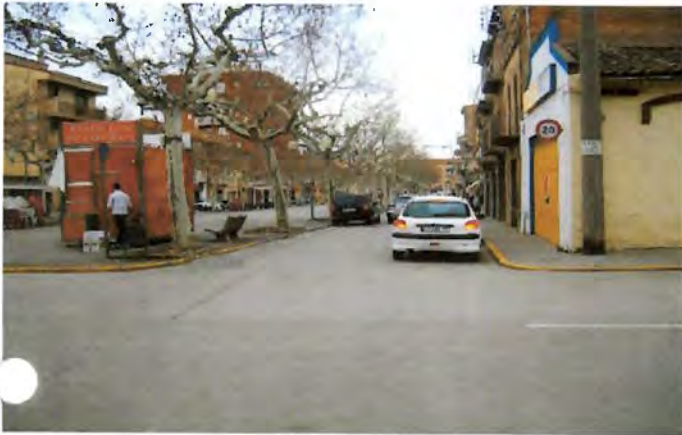
INFORMACIÓ GENERAL**Pg. Ramon Vall****19. Tram entre Ctra. de Viver i C. Pau Casals**

PENDENT: Pendent baix (0% a 6%)

DIAGNOSIS CARRER: Inaccessibles, però d'accessibilitat millorable

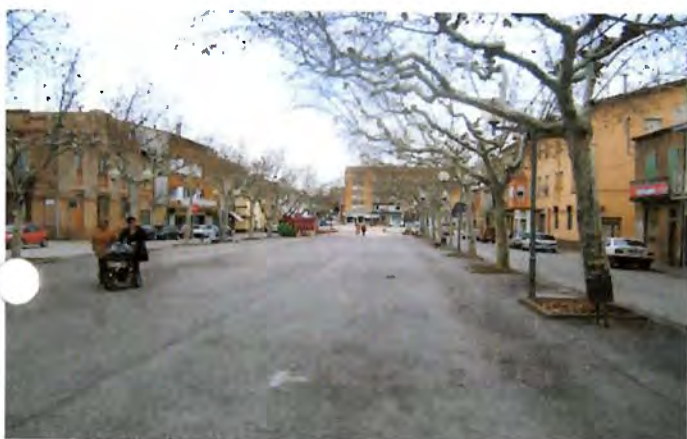
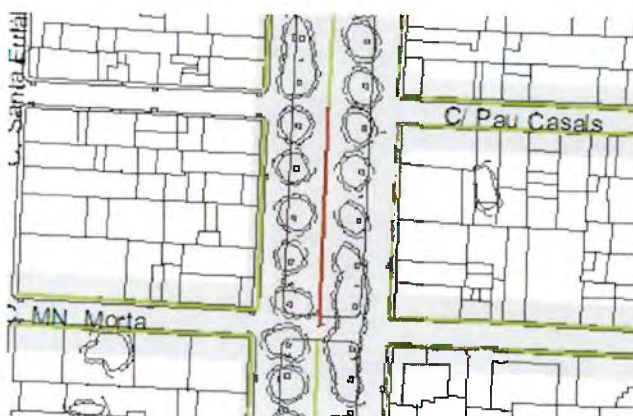
INFORMACIÓ GENERAL**Pg. Ramon Vall****20. Tram entre C. Pau Casals i C. MN. Morta**

**PENDENT:** Pendent baix (0% a 6%)**DIAGNOSIS CARRER:** Inaccessibles, però d'accessibilitat millorable**REFERÈNCIES**

Amplès de voreres	Mts	Estat voreres	Mts	Proposta	Mts	Elements	Guals peatonals	
Vorera > 1.50m	24,61	Bon estat	117,804	Carrers amb voreres correctes/plataforma única correctes	24,61	a desplaçar	2 correctes	2
Plataforma única existent	41,153	Mal estat paviment vorera	10,195	Carrers amb voreres correctes/plataforma única correctes	41,153	a substituir	2 inexistents	10
Vorera entre 0.90 i 1.50 m	62,236			Carrers amb voreres a ampliar	62,236	correctes	22

PRESSUPOST D'ACCESSIBILITAT (ACC)	3.254,52
PRESSUPOST DE MANTENIMENT (MAN)	587,17
PRESSUPOST D'ACTUACIÓ MUNICIPAL (PAM)	6.732,70
TOTAL:	10.574,39

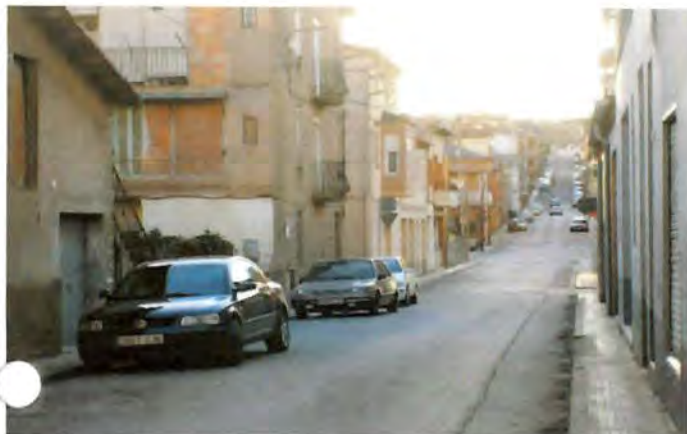
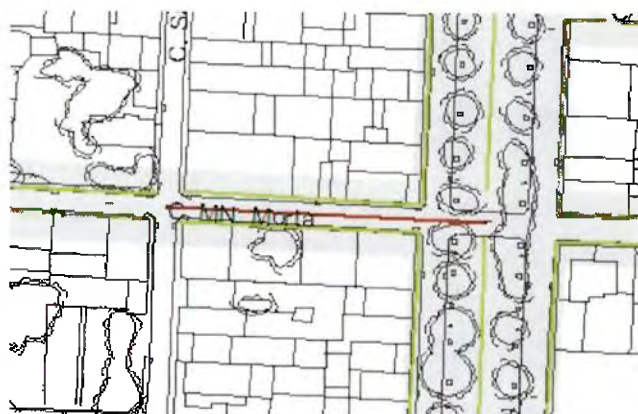
INFORMACIÓ GENERAL**C. MN. Morta****21. Tram entre Pg. Ramon Vall i C. Santa Eulàlia**

PENDENT: Pendent baix (0% a 6%)

DIAGNOSIS CARRER: Inaccessibles, però d'accessibilitat millorable

PRESSUPOST D'ACCESSIBILITAT (ACC)	0
PRESSUPOST DE MANTENIMENT (MAN)	0
PRESSUPOST D'ACTUACIÓ MUNICIPAL (PAM)	11.625,10
TOTAL:	11.625,10

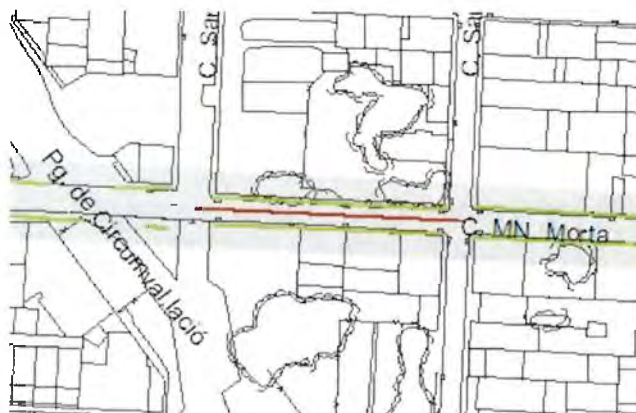
INFORMACIÓ GENERAL**C. MN. Morta****22. Tram entre C. Santa Eulàlia i C. Santa Teresita**

PENDENT: Pendent baix (0% a 6%)

DIAGNOSIS CARRER: Inaccessibles, però d'accessibilitat millorable

PRESSUPOST D'ACCESSIBILITAT (ACC)	2.169,68
PRESSUPOST DE MANTENIMENT (MAN)	0
PRESSUPOST D'ACTUACIÓ MUNICIPAL (PAM)	10.293,40
TOTAL:	12.463,08

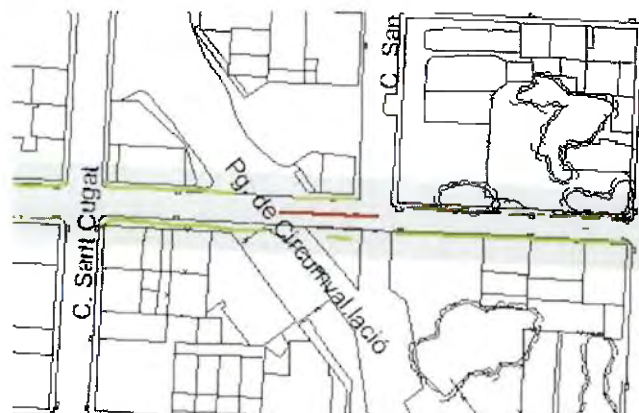
INFORMACIÓ GENERAL**C. MN. Morta****23. Tram entre C. Santa Teresita i Pg. de Circumval.lació**

**PENDENT:** Pendent baix (0% a 6%)**DIAGNOSIS CARRER:** Inaccessibles, però d'accessibilitat millorable**REFERÈNCIES**

Amples de voreres	Mts	Estat voreres	Mts	Proposta	Mts	Elements	Guais peatonals	
Vorera > 1.50m	18,864	Bon estat	18,864	Carrers amb voreres correctes/plataforma única correctes	18,864	a substituir	2 inexistentes	3
						correctes	1 millorables	2

PRESSUPOST D'ACCESSIBILITAT (ACC)	5.424,20
PRESSUPOST DE MANTENIMENT (MAN)	371,62
PRESSUPOST D'ACTUACIÓ MUNICIPAL (PAM)	0
TOTAL:	5.795,82
