Conveni 2006 IMSERSO -Fundación ONCE-
Diputació de Barcelona

PA06ONCE743

Pla d'accessibilitat

Ajuntament
de Navàs

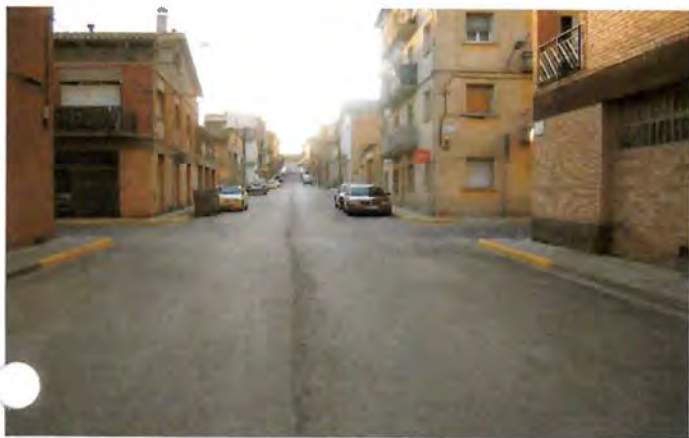
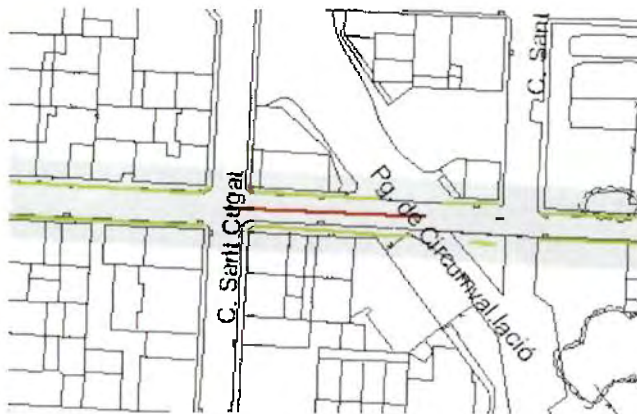
INFORMACIÓ GENERAL**C. MN. Morta****24. Tram entre Pg. de Circumval.lació i C. Castelladral**

PENDENT: Pendent baix (0% a 6%)

DIAGNOSIS CARRER: Inaccessibles, però d'accessibilitat millorable

PRESSUPOST D'ACCESSIBILITAT (ACC)	2.169,68
PRESSUPOST DE MANTENIMENT (MAN)	0
PRESSUPOST D'ACTUACIÓ MUNICIPAL (PAM)	5.703,40
TOTAL:	7.873,08

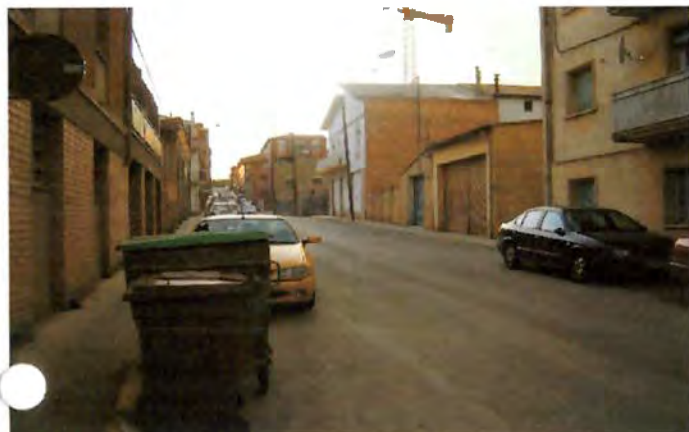
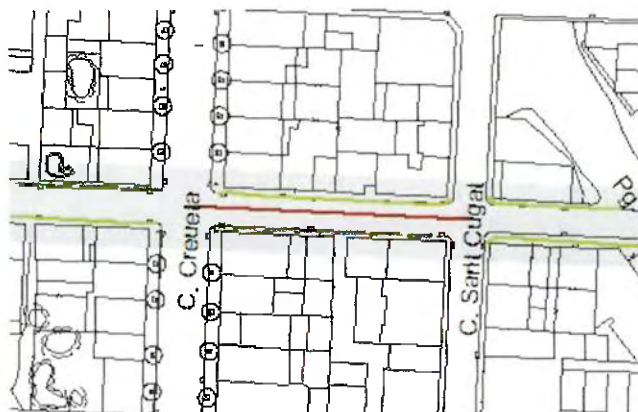
INFORMACIÓ GENERAL**C. Castelladral****25. Tram entre C. Sant Cugat i C. Creueta**

PENDENT: Pendent baix (0% a 6%)

DIAGNOSIS CARRER: Inaccessibles, però d'accessibilitat millorable

PRESSUPOST D'ACCESSIBILITAT (ACC)	2.169,68
PRESSUPOST DE MANTENIMENT (MAN)	570,97
PRESSUPOST D'ACTUACIÓ MUNICIPAL (PAM)	11.340,10
TOTAL:	14.080,75

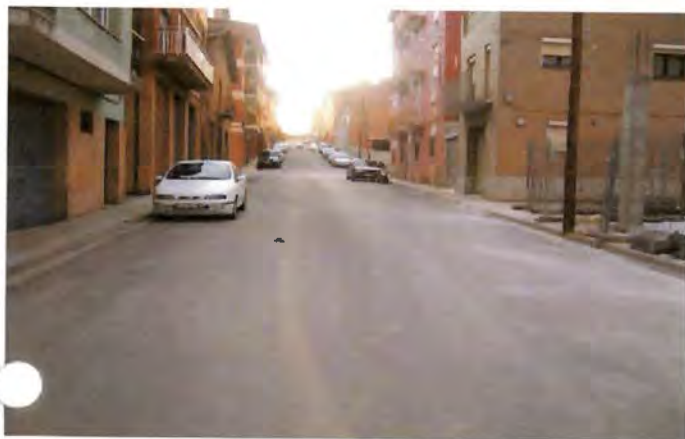
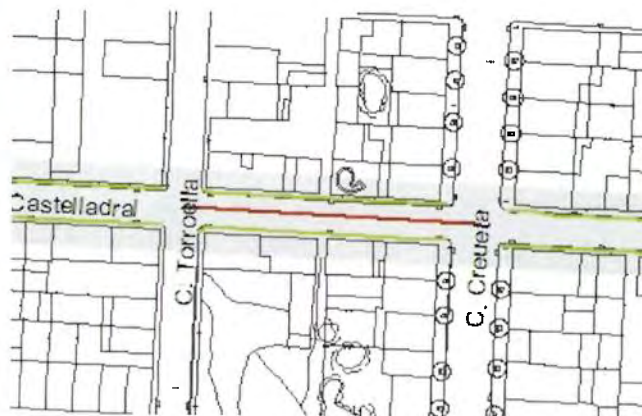
INFORMACIÓ GENERAL**C. Castelladral****26. Tram entre C. Creueta i C. Torroella**

**PENDENT:** Pendent baix (0% a 6%)**DIAGNOSIS CARRER:** Inaccessibles, però d'accessibilitat millorable**REFERÈNCIES**

Amplades de voreres	Mts	Estat voreres	Mts	Proposta	Mts	Elements	Guais peatonals	
Vorera > 1.50m	3,534	Bon estat	85,476	Carrers amb voreres correctes/plataforma única correctes	3,534	a substituir	1 inexistent	2
Obres	27,795	Obres	27,795	Sense proposta (Obres, etc.)	27,795	correctes	2 millorables	4
Vorera entre 0.90 i 1.50 m	81,942			Carrers amb voreres a ampliar	81,942		millorables	1

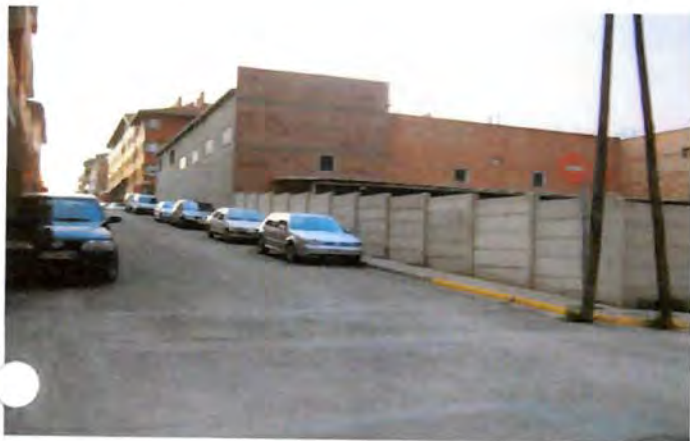
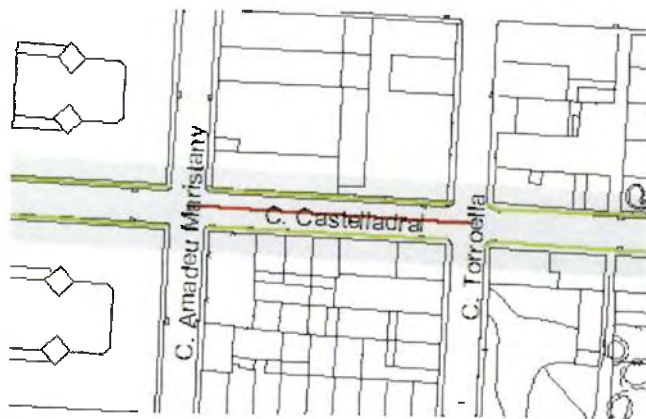
27. Tram entre C. Torroella i C. Amadeu Maristany

PENDENT: Pendent baix (0% a 6%)

DIAGNOSIS CARRER: Inaccessibles, però d'accessibilitat millorable

Amples de voreres	Mts	Estat voreres	Mts	Proposta	Mts	Elements	Guais peatonals	
Vorera entre 0.90 i 1.50 m	9,702	Bon estat	107,966	Carrers amb voreres a ampliar	9,702	a desplaçar	1 inexistent	4
Vorera < 0.90 m	98,264			Carrers amb voreres a ampliar	98,264	a eliminar	1 millorable	10
						a substituir	2	
						correctes	2

PRESSUPOST D'ACCESSIBILITAT (ACC)	0
PRESSUPOST DE MANTENIMENT (MAN)	0
PRESSUPOST D'ACTUACIÓ MUNICIPAL (PAM)	11.679,80
TOTAL:	11.679,80

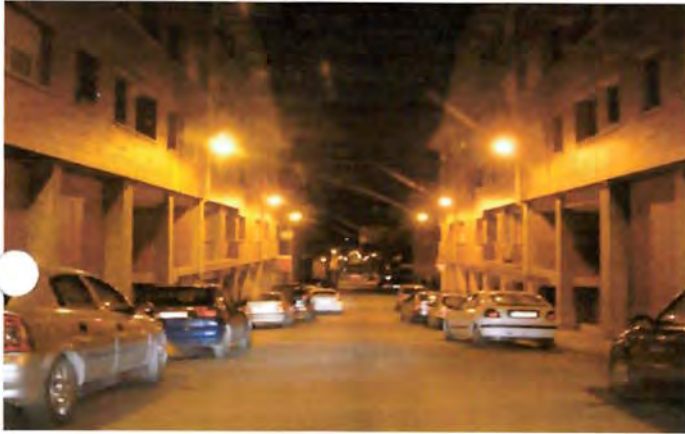
28. Tram entre C. Amadeu Maristany i C. Ali-Beí

PENDENT: Pendent baix (0% a 6%)

DIAGNOSIS CARRER: Convertibles

Amplès de voreres	Mts	Estat voreres	Mts	Proposta	Mts	Elements	Guals peatonals	
Vorera entre 0.90 i 1.50 m	90,213	Bon estat	67,064	Carrers amb voreres a ampliar	90,213	correctes	3 inexistents	8
		Mal estat paviment vorera	23,149				millorables	2

PRESSUPOST D'ACCESSIBILITAT (ACC)	0
PRESSUPOST DE MANTENIMENT (MAN)	0
PRESSUPOST D'ACTUACIÓ MUNICIPAL (PAM)	9.759,00
TOTAL:	9.759,00

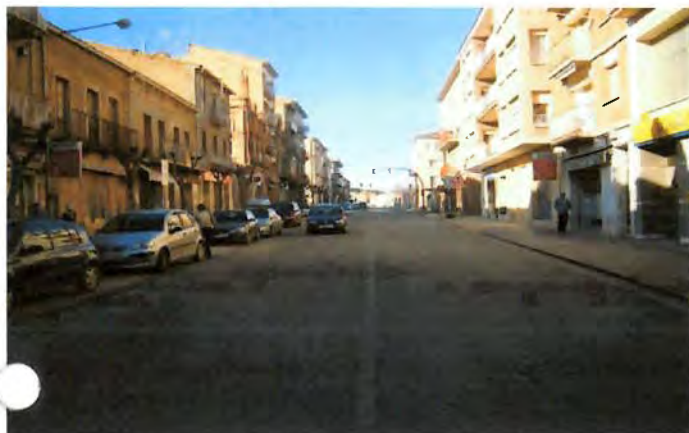
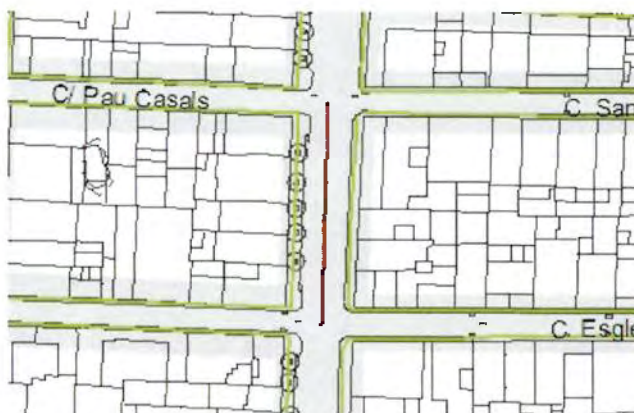
INFORMACIÓ GENERAL**Ctra. de Berga****31. Tram entre C. Sant Josep i C. Església**

PENDENT: Pendent baix (0% a 6%)

DIAGNOSIS CARRER: Convertibles

Amples de voreres	Mts	Estat voreres	Mts	Proposta	Mts	Elements	Guais peatonals	
Vorera > 1.50m	85,751	Bon estat	72,985	Carrers amb voreres correctes/plataforma única correctes	85,751	a eliminar	3 inexistentes	2
		Mal estat paviment vorera	12,766			a substituir	1 millorables	3
						correctes	9

PRESSUPOST D'ACCESSIBILITAT (ACC)	5.424,20
PRESSUPOST DE MANTENIMENT (MAN)	198,39
PRESSUPOST D'ACTUACIÓ MUNICIPAL (PAM)	0
TOTAL:	5.622,59

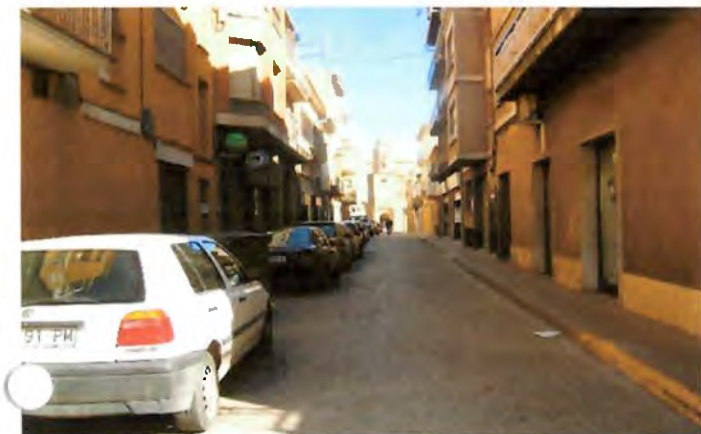
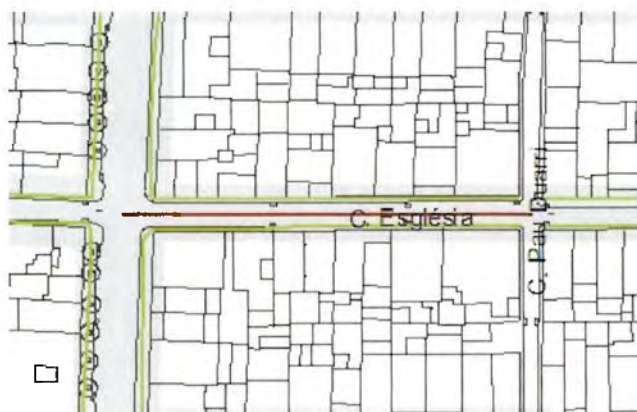
INFORMACIÓ GENERAL**C. Església****32. Tram entre Ctra. de Berga i C. Pau Duarri**

**PENDENT:** Pendent baix (0% a 6%)**DIAGNOSIS CARRER:** Inaccessibles, però d'accessibilitat millorable**REFERÈNCIES**

Amplades de voreres	Mts	Estat voreres	Mts	Proposta	Mts	Elements	Guals peatonals	
Vorera < 0.90 m	12,092	Bon estat	165,855	Carrers amb voreres a ampliar	12,092	a eliminar	1 inexistents	6
Vorera entre 0.90 i 1.50 m	153,763			Carrers amb voreres a ampliar	153,763	a substituir	4 millorables	3

PRESSUPOST D'ACCESSIBILITAT (ACC)	0
PRESSUPOST DE MANTENIMENT (MAN)	0
PRESSUPOST D'ACTUACIÓ MUNICIPAL (PAM)	17.942,40
TOTAL:	17.942,40

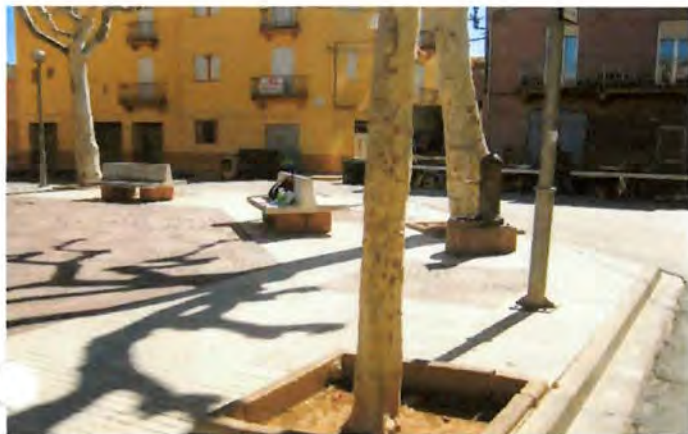
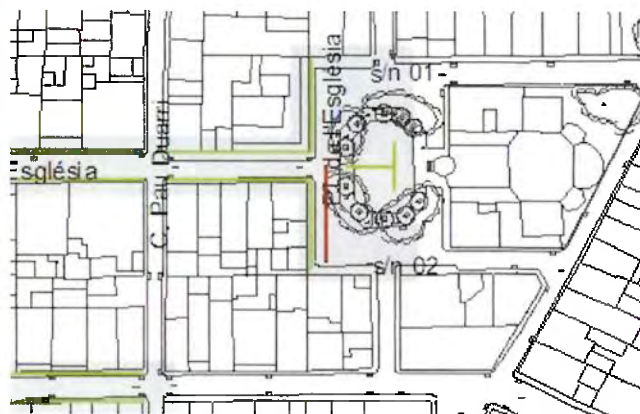
INFORMACIÓ GENERAL**Pl. de l'Església****35. Tram entre C. Església y s/n 02**

PENDENT: Pendent baix (0% a 6%)

DIAGNOSIS CARRER: Inaccessibles, però d'accessibilitat millorable

Amplades de voreres	Mts	Estat voreres	Mts	Proposta	Mts	Elements	Guals peatonals
Vorera > 1.50m	20,508	Bon estat	20,508	Carrers amb voreres correctes/plataforma única correctes	20,508		inexistents 3

PRESSUPOST D'ACCESSIBILITAT (ACC)	3.254,52
PRESSUPOST DE MANTENIMENT (MAN)	0
PRESSUPOST D'ACTUACIÓ MUNICIPAL (PAM)	0
TOTAL:	3.254,52

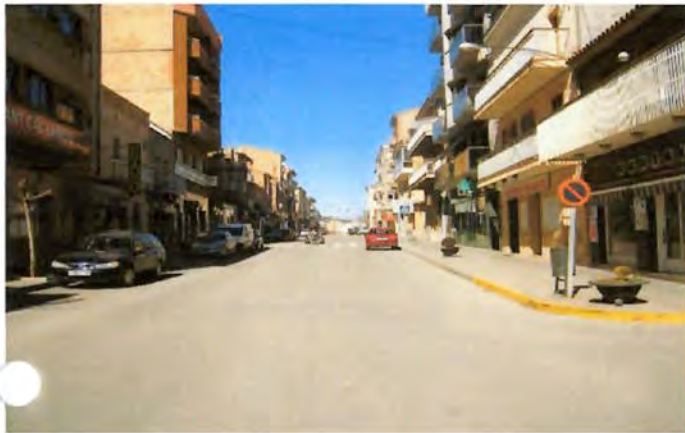
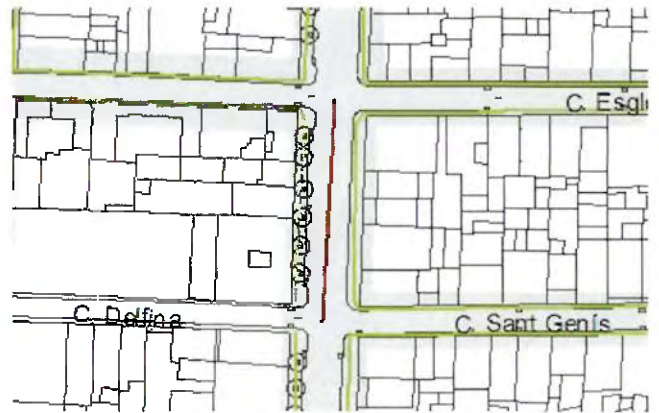
36. Tram entre C. Delfina i C. Església

PENDENT: Pendent baix (0% a 6%)

DIAGNOSIS CARRER: Adaptats

Amples de voreres	Mts	Estat voreres	Mts	Proposta	Mts	Elements	Guals peatonals	
Vorera > 1.50m	89,25	Bon estat	89,25	Carrers amb voreres correctes/plataforma única correctes	89,25	a desplaçar	2 inexistentes	1
						a substituir	2 millorables	6
						correctes	5

PRESSUPOST D'ACCESSIBILITAT (ACC)	5.539,96
PRESSUPOST DE MANTENIMENT (MAN)	335,88
PRESSUPOST D'ACTUACIÓ MUNICIPAL (PAM)	0
TOTAL:	5.875,84

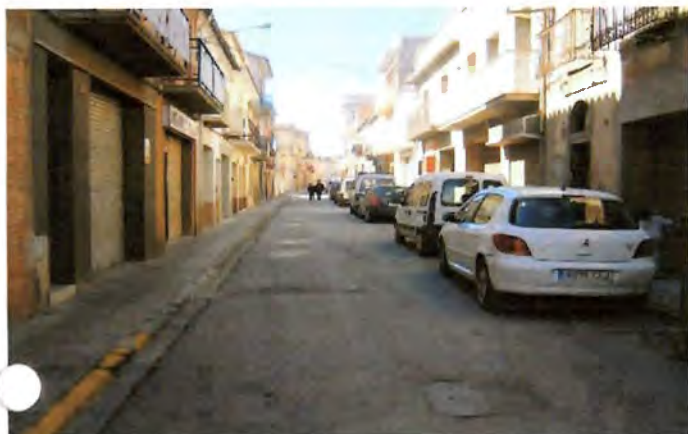
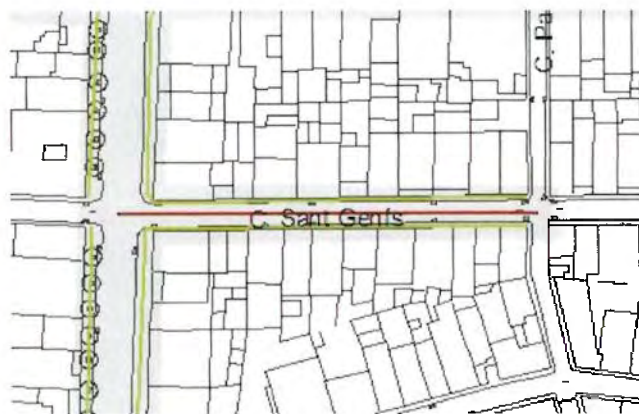
INFORMACIÓ GENERAL**C. Sant Genís****37. Tram entre Ctra. de Berga i C. Pau Durri**

PENDENT: Pendent baix (0% a 6%)

DIAGNOSIS CARRER: Inaccessibles, però d'accessibilitat millorable

Amplis de voreres	Mts	Estat voreres	Mts	Proposta	Mts	Elements	Guais peatonals	
Vorera < 0.90 m	82,917	Bon estat	145,211	Carrers amb voreres a ampliar	82,917	a substituir	4 inexistent	8
Vorera entre 0.90 i 1.50 m	85,333	Mal estat paviment vorera	23,039	Carrers amb voreres a ampliar	85,333		millorables	3

PRESSUPOST D'ACCESSIBILITAT (ACC)	0
PRESSUPOST DE MANTENIMENT (MAN)	0
PRESSUPOST D'ACTUACIÓ MUNICIPAL (PAM)	18.201,60
TOTAL:	18.201,60

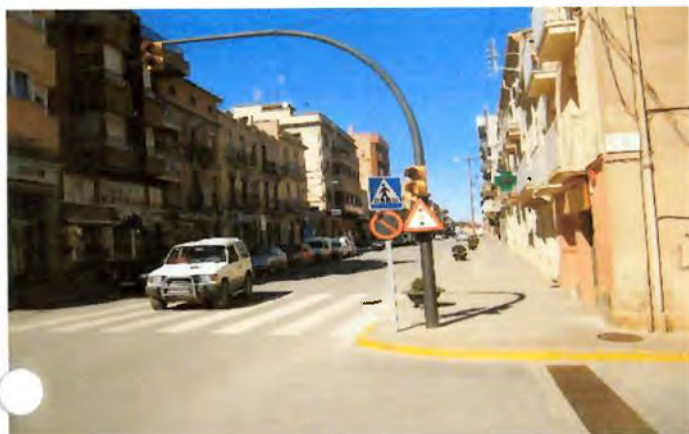
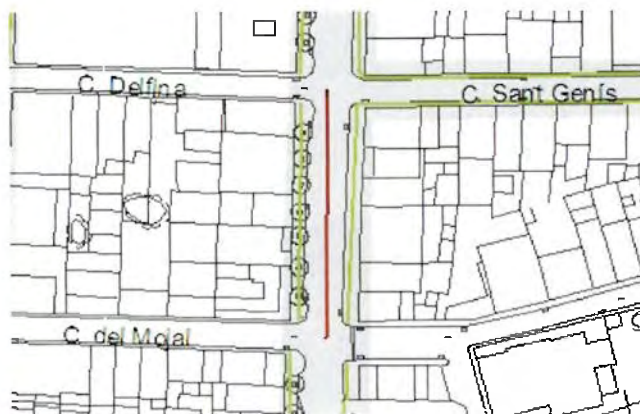
INFORMACIÓ GENERAL**Ctra. de Berga****38. Tram entre C. del Mojal i C. Delfina**

**PENDENT:** Pendent baix (0% a 6%)**DIAGNOSIS CARRER:** Adaptats**REFERÈNCIES**

Amples de voreres	Mts	Estat voreres	Mts	Proposta	Mts	Elements	Guals peatonals	
Vorera > 1.50m	98,138	Bon estat	98,138	Carrers amb voreres correctes/plataforma única correctes	98,138	a substituir	6 inexistents	2
						correctes	7 millorables	5

PRESSUPOST D'ACCESSIBILITAT (ACC)	7.593,88
PRESSUPOST DE MANTENIMENT (MAN)	3.072,50
PRESSUPOST D'ACTUACIÓ MUNICIPAL (PAM)	0
TOTAL:	10.666,38

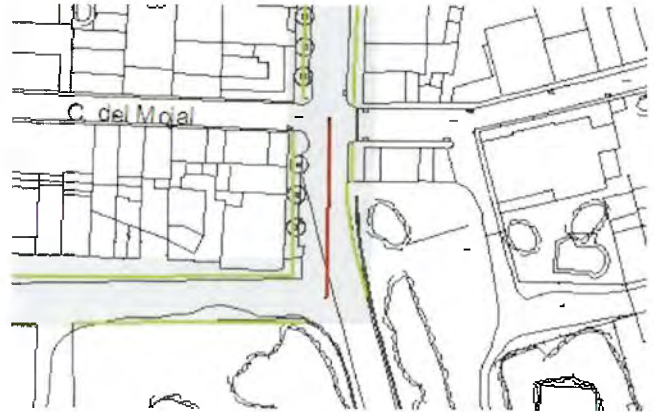
INFORMACIÓ GENERAL**Ctra. de Berga****39. Tram entre Pg. de Circumval.lació i C. del Mojal**

**PENDENT:** Pendent baix (0% a 6%)**DIAGNOSIS CARRER:** Adaptats**REFERÈNCIES**

Amplis de voreres	Mts	Estat voreres	Mts	Proposta	Mts	Elements	Guals peatonals	
Inexistència de vorera	7,034	Bon estat	47,382	Construcció de voreres	7,034	a desplaçar	2 inexistentes	3
Obres	18,94	Obres	18,94	Sense proposta (Obres, etc.)	18,94	a substituir	2 millorables	2
Vorera > 1.50m	40,348			Carrers amb voreres correctes/plataforma única correctes	40,348	correctes	7

PRESSUPOST D'ACCESSIBILITAT (ACC)	4.397,24
PRESSUPOST DE MANTENIMENT (MAN)	126,22
PRESSUPOST D'ACTUACIÓ MUNICIPAL (PAM)	760,90
TOTAL:	5.284,36

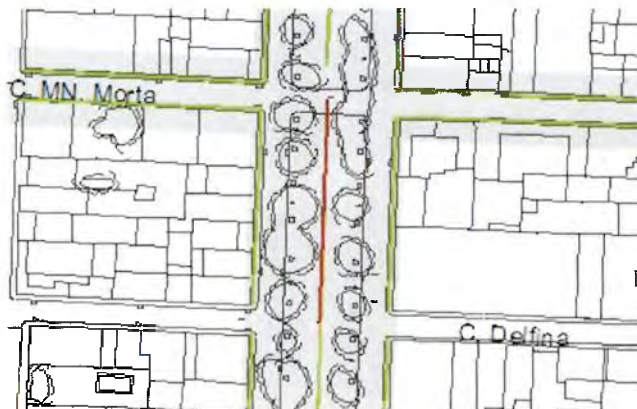
40. Tram entre C. MN. Morta i C. Delfina

**PENDENT:** Pendent baix (0% a 6%)**DIAGNOSIS CARRER:** Inaccessibles, però d'accessibilitat millorable**REFERÈNCIES**

Amplis de voreres	Mts	Estat voreres	Mts	Proposta	Mts	Elements	Guals peatonals	
Vorera > 1.50m	35,193	Bon estat	88,312	Carrers amb voreres correctes/plataforma única correctes	35,193	a desplaçar	2 correctes	1
Plataforma única existent	46,193	Mal estat paviment vorera	46,193	Carrers amb voreres correctes/plataforma única correctes	46,193	a eliminar	1 inexistents	10
Vorera entre 0.90 i 1.50 m	53,119			Carrers amb voreres a ampliar	53,119	a substituir	6 millorables	1
						correctes	24

PRESSUPOST D'ACCESSIBILITAT (ACC)	4.339,36
PRESSUPOST DE MANTENIMENT (MAN)	628,05
PRESSUPOST D'ACTUACIÓ MUNICIPAL (PAM)	5.746,40
TOTAL:	10.713,81

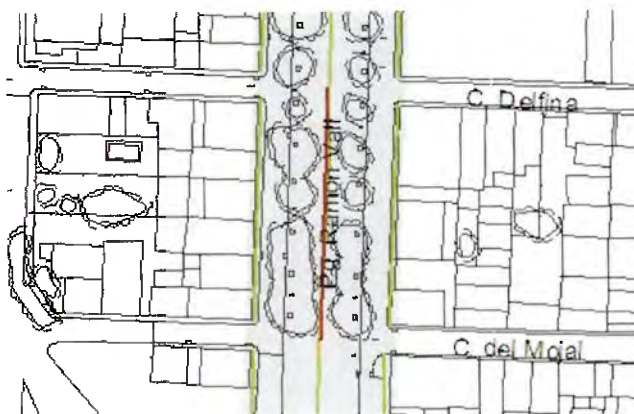
INFORMACIÓ GENERAL**Pg. Ramon Vall****41. Tram entre C. Delfina i C. del Mojal**

PENDENT: Pendent baix (0% a 6%)

DIAGNOSIS CARRER: Inaccessibles, però d'accessibilitat millorable

Amplades de voreres	Mts	Estat voreres	Mts	Proposta	Mts	Elements	Guals peatonals	
Plataforma única existent	58,79	Bon estat	139,251	Carrers amb voreres correctes/plataforma única correctes	58,79	a substituir	4 inexistents	6
Vorera entre 0.90 i 1.50 m	100,412	Mal estat paviment vorera	19,951	Carrers amb voreres a ampliar	100,412	correctes	25 millorables	2

PRESSUPOST D'ACCESSIBILITAT (ACC)	0
PRESSUPOST DE MANTENIMENT (MAN)	1.204,08
PRESSUPOST D'ACTUACIÓ MUNICIPAL (PAM)	10.862,70
TOTAL:	12.066,78

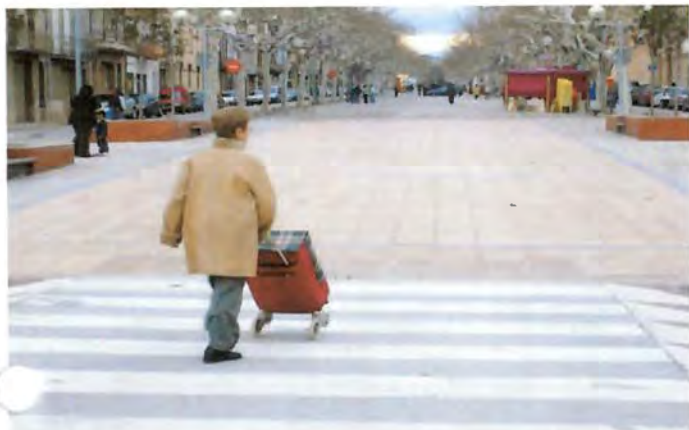
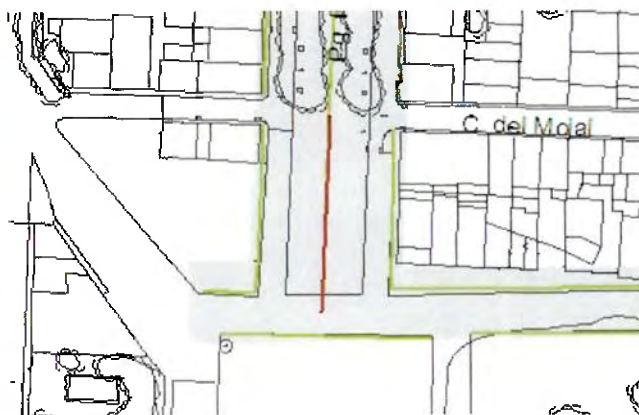
42. Tram entre C. del Mojal i Pg. de Circumval.lació

PENDENT: Pendent baix (0% a 6%)

DIAGNOSIS CARRER: Adaptats

Amples de voreres	Mts	Estat voreres	Mts	Proposta	Mts	Elements	Guais peatonals	
Vorera > 1.50m	26,725	Bon estat	113,979	Carrers amb voreres correctes/plataforma única correctes	26,725	a substituir	4 correctes	2
Plataforma única existent	40,216			Carrers amb voreres correctes/plataforma única correctes	40,216	correctes	12 inexistentes	1
Vorera entre 0.90 i 1.50 m	47,038			Carrers amb voreres a ampliar	47,038		millorables	9

PRESSUPOST D'ACCESSIBILITAT (ACC)	2.873,42
PRESSUPOST DE MANTENIMENT (MAN)	1.204,08
PRESSUPOST D'ACTUACIÓ MUNICIPAL (PAM)	5.088,60
TOTAL:	9.166,10

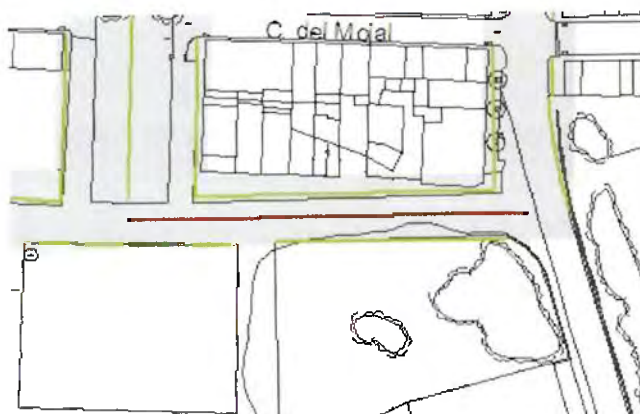
INFORMACIÓ GENERAL**Pg. de Circumval.lació****44. Tram entre Pg. Ramon Vall i Ctra. de Berga**

**PENDENT:** Pendent baix (0% a 6%)**DIAGNOSIS CARRER:** Adaptats**REFERÈNCIES**

Amplès de voreres	Mts	Estat voreres	Mts	Proposta	Mts	Elements	Guais peatonals	
Vorera > 1.50m	142,031	Bon estat	142,031	Carrers amb voreres correctes/plataforma única correctes	142,031	a substituir	21 correctes	3
						correctes	10 inexistentes	1
							millorables	5

PRESSUPOST D'ACCESSIBILITAT (ACC)	3.464,90
PRESSUPOST DE MANTENIMENT (MAN)	2.972,96
PRESSUPOST D'ACTUACIÓ MUNICIPAL (PAM)	0
TOTAL:	6.437,86

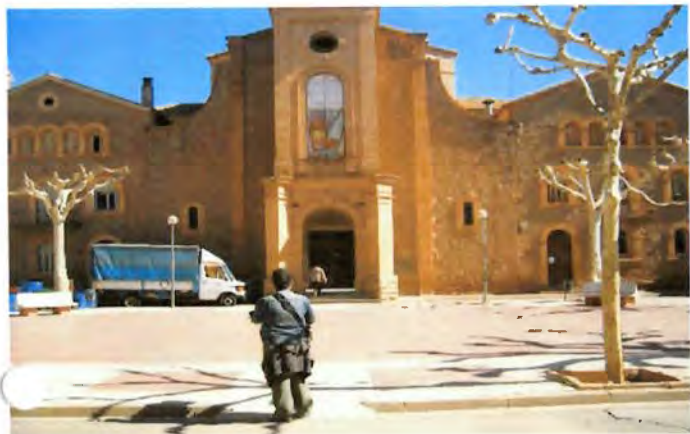
INFORMACIÓ GENERAL**Pl. de l'Església****45. Tram entre Pl. de l'Església i Pl. de l'Església**

PENDENT: Pendent baix (0% a 6%)

DIAGNOSIS CARRER: Adaptats

Amples de voreres	Mts	Estat voreres	Mts	Proposta	Mts	Elements	Guals peatonals	
Plataforma única existent	22,075	Bon estat	22,075	Carrers amb voreres correctes/plataforma única correctes	22,075	a eliminar	1 inexistents	1
						a substituir	6 millorables	2
						correctes	6	
						inexistents	1

PRESSUPOST D'ACCESSIBILITAT (ACC)	2.245,93
PRESSUPOST DE MANTENIMENT (MAN)	1.420,24
PRESSUPOST D'ACTUACIÓ MUNICIPAL (PAM)	0
TOTAL:	3.666,17

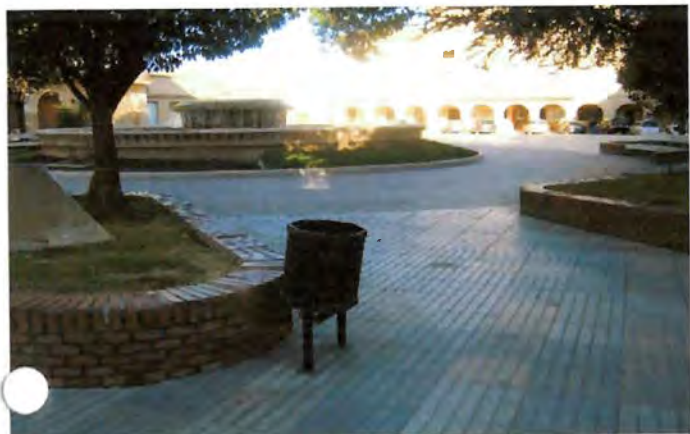
INFORMACIÓ GENERAL**Pl. de l'Ajuntament****46. Tram entre Pl. de l'Ajuntament i Pl. de l'Ajuntament**

PENDENT: Pendent baix (0% a 6%)

DIAGNOSIS CARRER: Adaptats

Amples de voreres	Mts	Estat voreres	Mts	Proposta	Mts	Elements	Guals peatonals
Plataforma única existent	84,909	Bon estat	84,909	Carrers amb voreres correctes/plataforma única correctes	84,909	a substituir	1
						correctes	1

PRESSUPOST D'ACCESSIBILITAT (ACC)	0
PRESSUPOST DE MANTENIMENT (MAN)	401,36
PRESSUPOST D'ACTUACIÓ MUNICIPAL (PAM)	0
TOTAL:	401,36

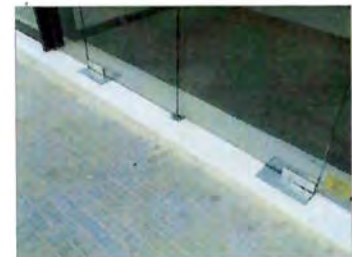
3 -Portes accés de vidre de seguretat, no té senyalització adequada per a persones amb problemes de visió.i sòcol inferior de protecció és menor a 0,30m des del sòl visió.

2 -Recomanem que les portes de vidre tinguin un sòcol inferior de protecció de 0,30m des del terra.

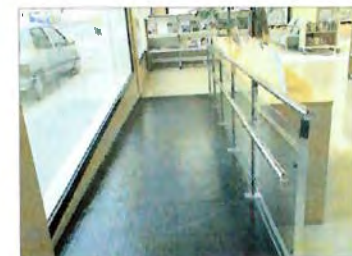
4 - Rampa sense passamà a un costat.

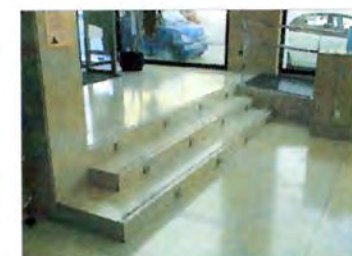
5 - Les escalinates no tenen passamans a banda i banda.

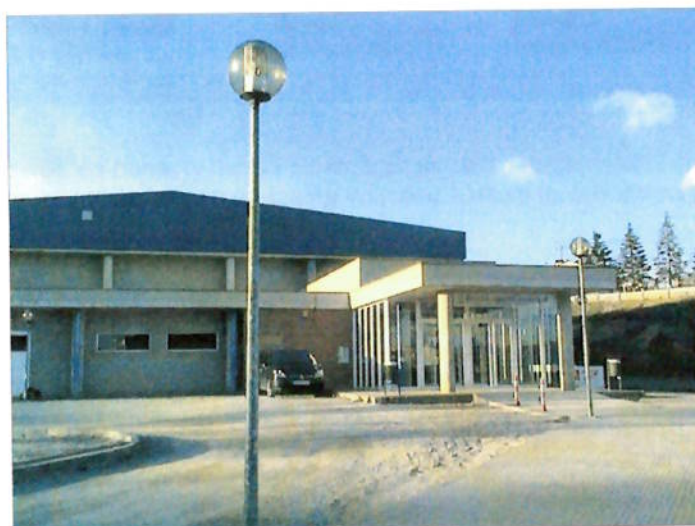
DIAGNÒSTIC D'ACCESSIBILITAT
05 - PAVELLÓ ESPORTIU
ESTUDI: C

SITUACIÓ ACTUALGraderies:

Les baranes no tenen la suficient protecció, falta sòcol.

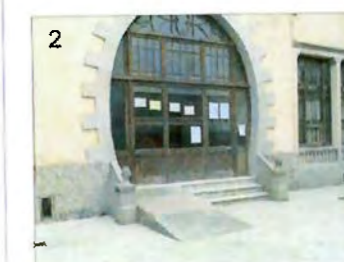
2 - L'accés central no s'utilitza.
Té una rampa i escalinates sense passamans.

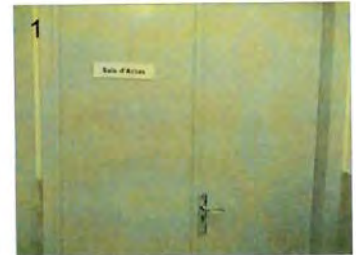
1 - Porta doble d'amplada incorrecta (0,58 m).

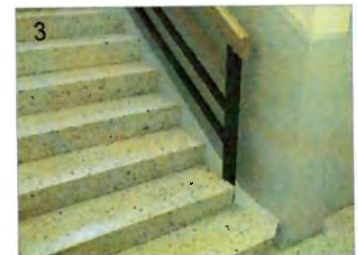
3 - El passamà és curt i discontinu, hauria d'acabar 0,30 m. més enllà de l'extrem de l'escala.

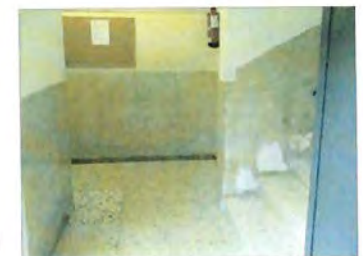
4 - L'escala de la zona de l'ascensor no té passamà exterior.

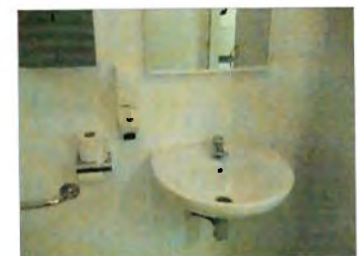
5 - Mirall d'altura inadequada (1,20m).

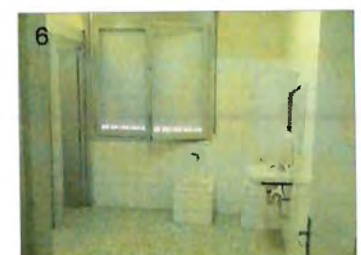
6 - Planta baixa zona secundària:
En els lavabos per ambdós sexes, la 2a porta té una amplada incorrecta (0,67 m).
No tenen cabines adaptades i l'altura del mirall del lavabo d'homes és inadequada (major a 0,90 m).

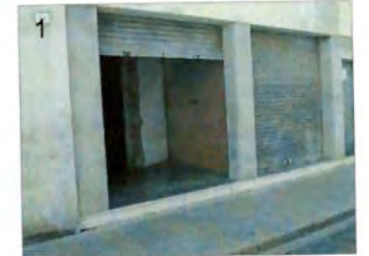
1 - L'accés principal té un esglaió amb bossell de 0,18 m d'alt.

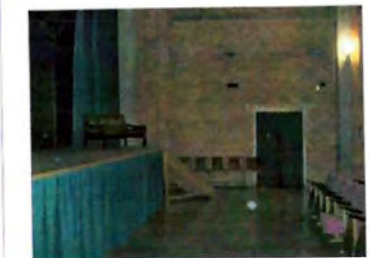
3 - L'inici i el final de les escales no té paviment de color i textura diferenciats. Falten passamans en ambdós costats de l'escala.

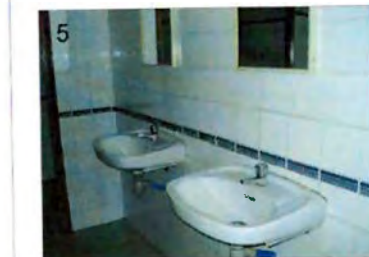
5 - Serveis higiènics de vestuaris tenen mecanismes d'obertura de les aixetes incorrecte (pom).

Col·locar 4 mecanismes d'accionament d'aixetes de pressió.

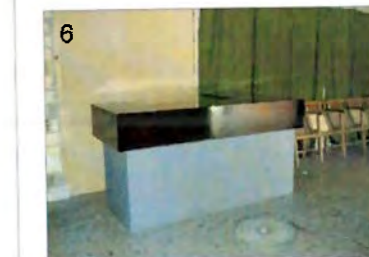
6 - El taulell de recepció no té doble altura ni distància d'aproximació frontal perquè s'hi pugui apropar una cadira de rodes.

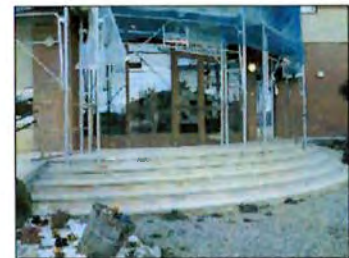
2 - Les escales al costat de les portes d'accés no tenen passamà a un costat i és necessari col·locar-ne en la zona central d'aquestes.

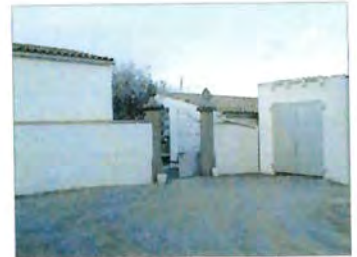
1 - Falta una plaça d'aparcament reservada, senyalitzada sobre el paviment mitjançant el símbol internacional d'accessibilitat i indicada amb un cartell vertical.

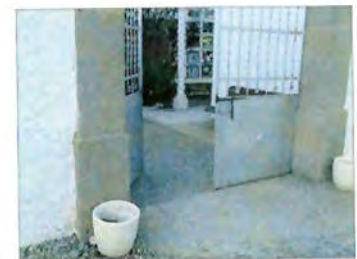
2 - En la porta d'accés hi ha un petit ressalt pel canvi de pavimentació.

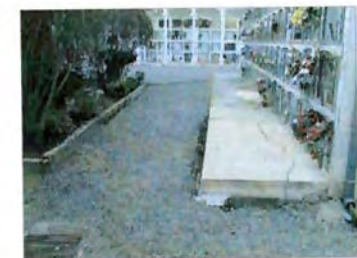
3 - En els extrems de la circulació dels blocs no hi ha baranes de protecció.

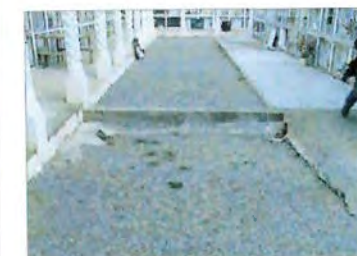
4 - En gran part del cementiri la circulació és de graveta. Al costat d'aquesta hi ha una zona pavimentada que no està en bones condicions, hi ha ressalts.

Les pedretes no estan al mateix nivell que la pavimentació, cosa que provoca discontinuïtat en la circulació.

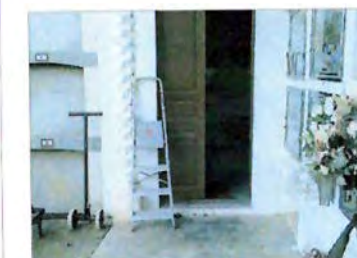
5 - No hi ha serveis higiènics, recomanem la incorporació d'un lavabo accessible compartit per ambdós sexes en una oficina existent.

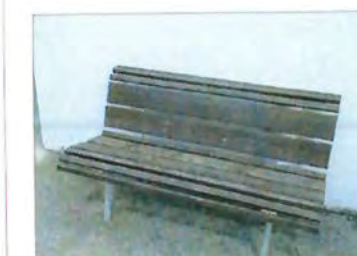
6 - Hi ha un banc sense reposa-braços a l'entrada.

Col·locar bancs el model dels quals tingui reposa-braços

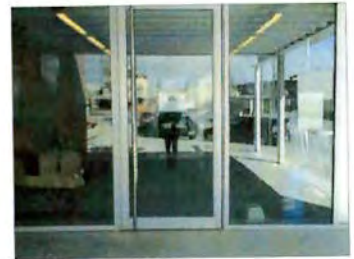
1 - La porta d'accés i els panells de vidre no tenen franja de senyalització en contrast de color i el sòcol inferior de la porta és menor a 0,30m.

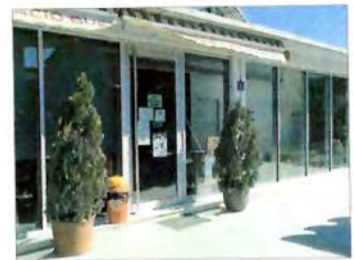
2 - L'accés té un esglaó amb volada.

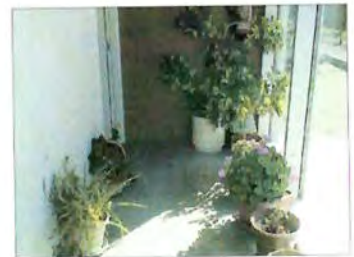
3 - Les plantes obstaculitzen el pas cap als serveis higiènics.

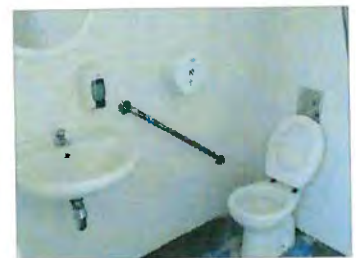
4 - Mirall d'altura inadequada (1,28m), la vora inferior del mirall no ha de superar els 0,90m d'altura.

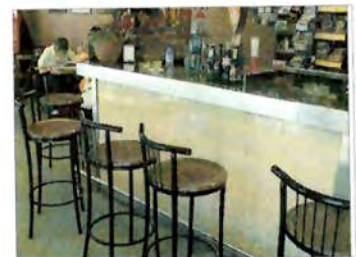
5 - El taulell del bar no té doble altura (1,10m), ni distància d'aproximació frontal perquè s'hi pugui apropar una cadira de rodes.

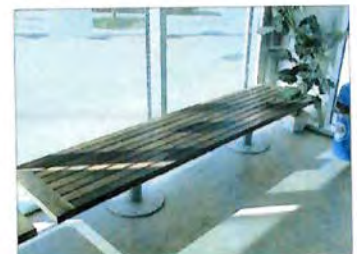
6 - Els bancs no tenen reposa-braços.

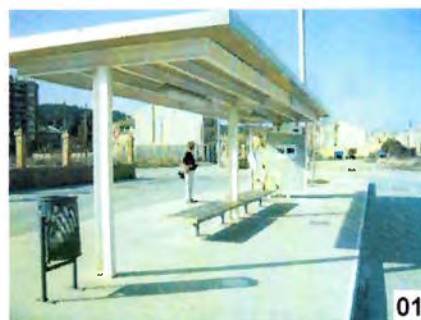
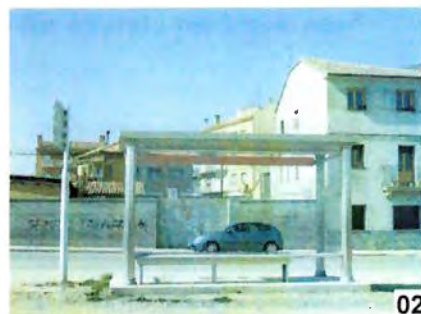
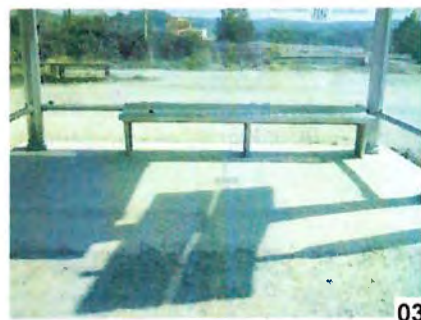
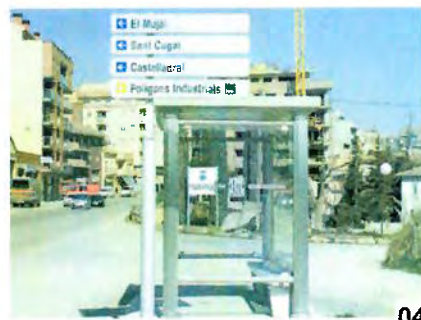
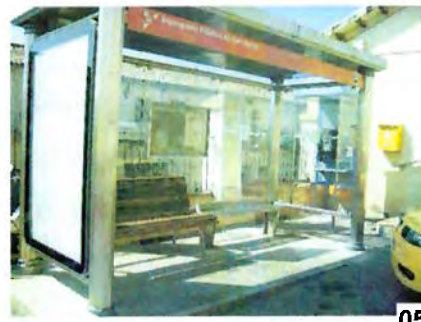
- Marquesina tancada amb estructura metàl·lica, laterals de vidre sense senyalització suficient i seients d'espera sense respalller ni reposa-braços (02, 03, 04).

- Marquesina tancada amb estructura metàl·lica, tres laterals de vidre amb senyalització millorable i un amb publicitat. Bancs d'espera amb respalller i sense reposa-braços (05).

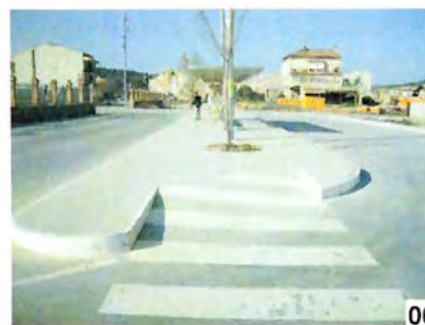
06

- Marquesina ben ubicada amb itinerari d'accés correcte (06).
- Marquesina ubicada en un angle de difícil accés pels vianants i visibilitat reduïda (07).

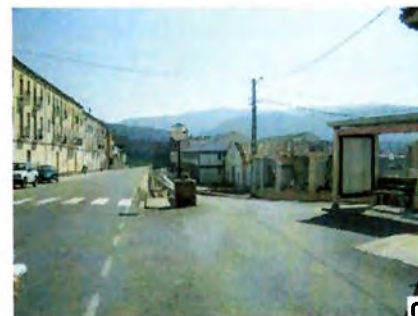
07

Troblem parades a cantonades, on l'autobús no pot acostar-se correctament a la vorera (07).

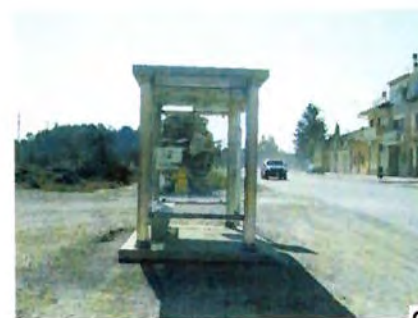
08

La informació sobre rutes i horaris, llegible, auditiva o tàctil, així com l'altura a la que està col·locada en tots els casos és inexistent (08).

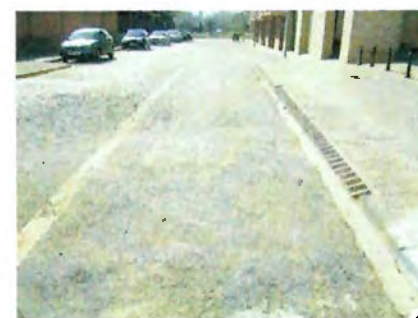
09

No hi ha obstacles importants a excepció del mobiliari urbà mal ubicat (05) o el paviment en mal estat (09).

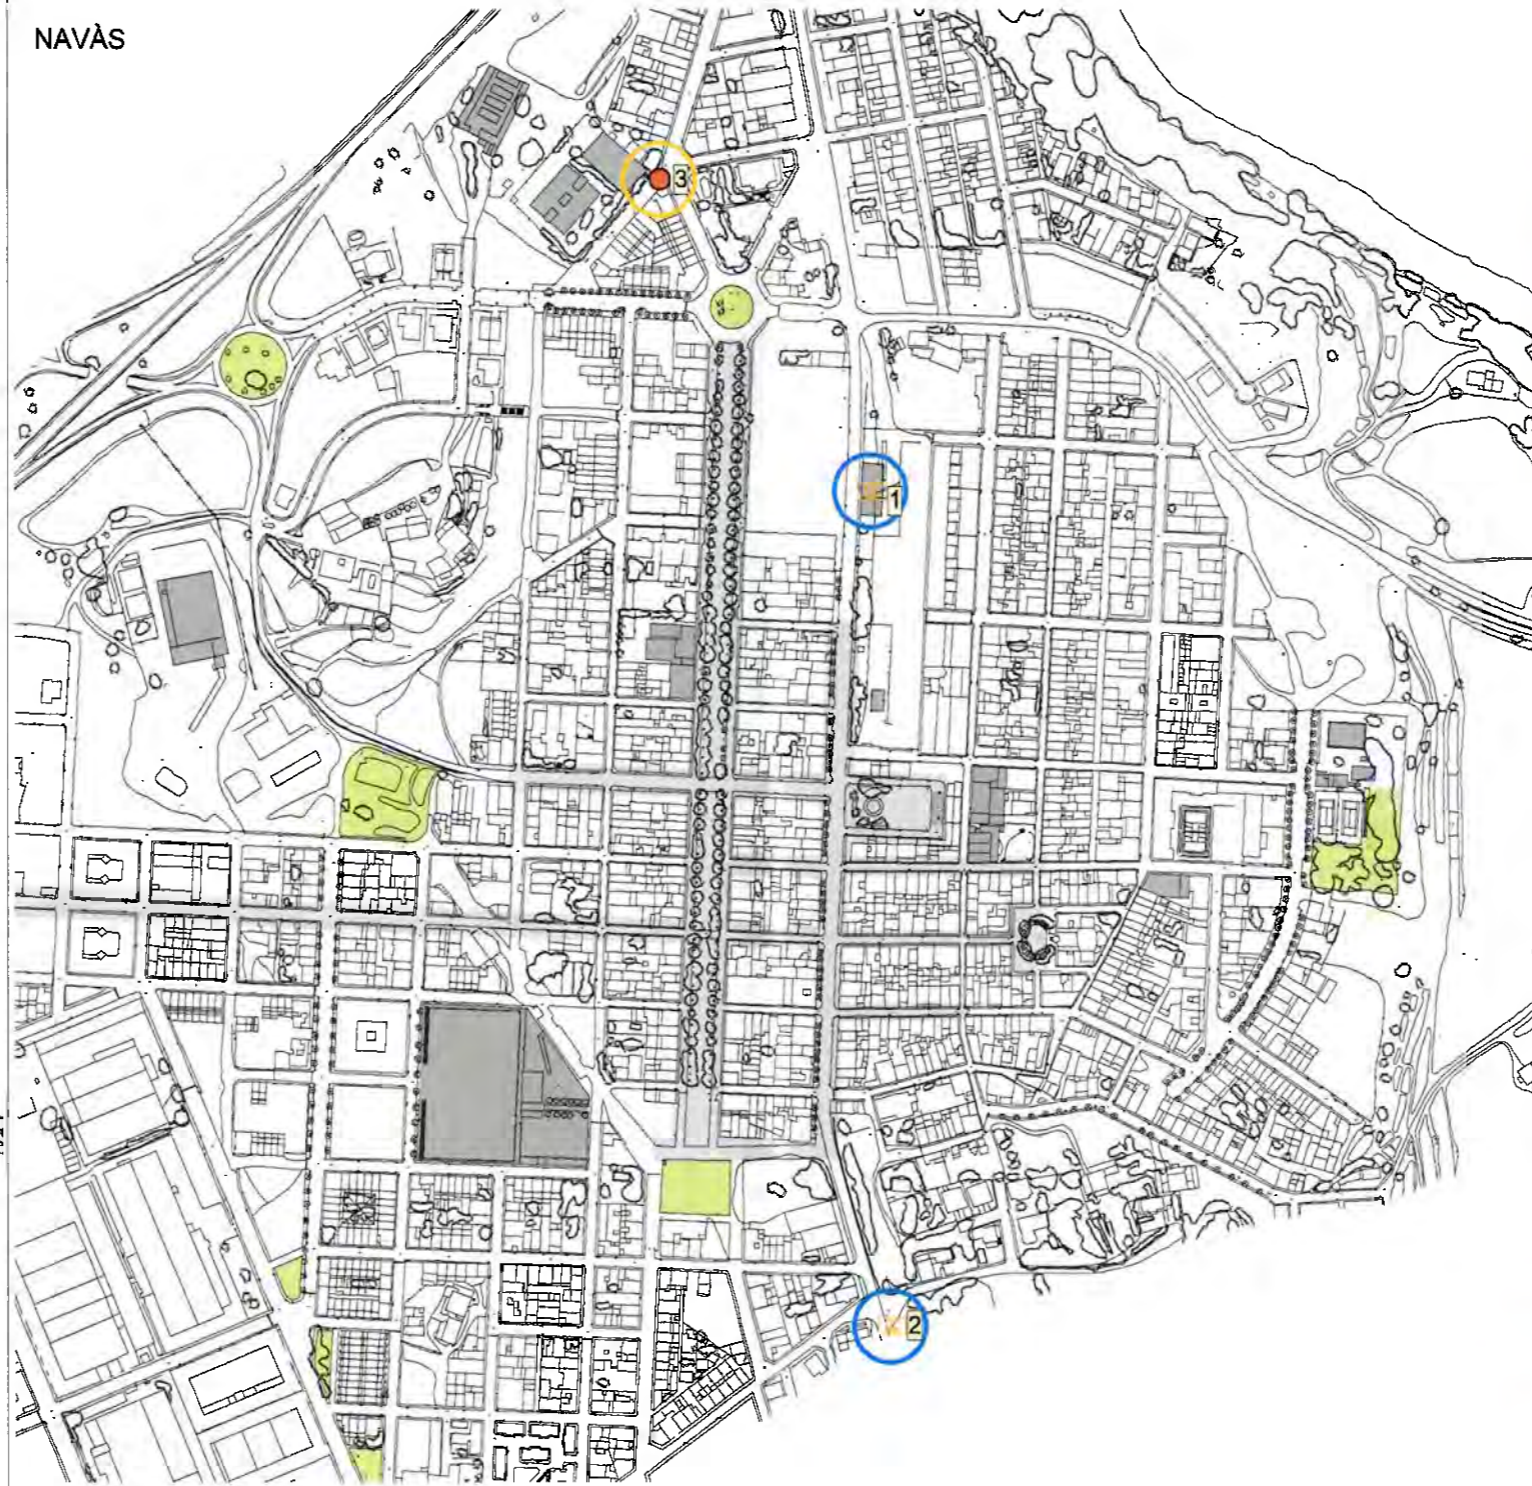
PLÀNOL 2.1: IDENTIFICACIÓ DE LES PARADES D'AUTOBÚS. PAL- MARQUESINA. URBÀ- INTERURBÀ

- MARQUESINA
- PAL DE BUS
- SENSE ELEMENT DE PARADA
- PARADES AMB RECORREGUT URBÀ
- PARADES AMB RECORREGUT INTERURBÀ
- CENTRES I FOCUS
- PLACES I PARCS
- FASE PRIORITÀRIA

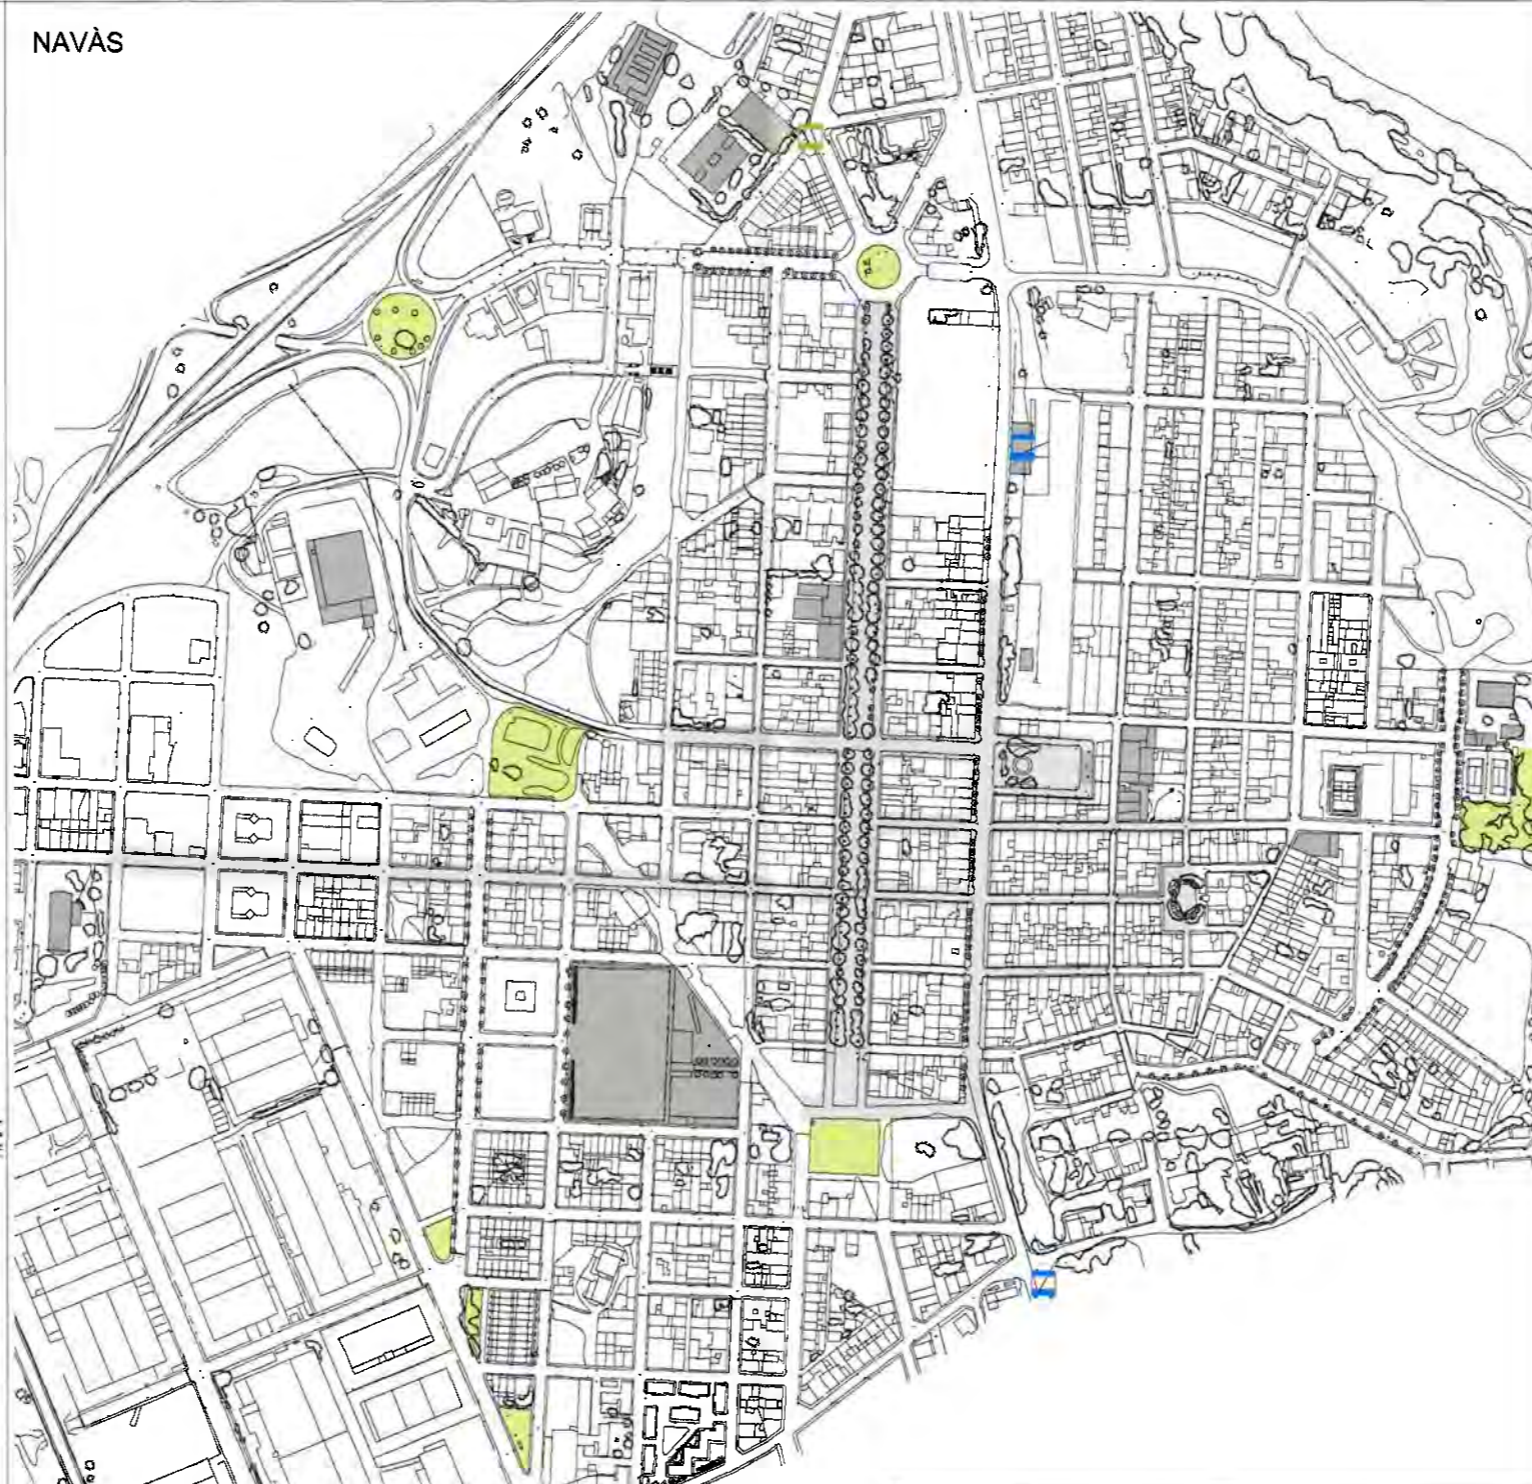
PLÀNOL 2.2: PARADES D'AUTOBÚS
PROPOSTA DE SENYALITZACIÓ

AMB PROPOSTA DE SENYALITZACIÓ
-
