Conveni 2006 IMSERSO -Fundación ONCE-
Diputació de Barcelona

PA06ONCE743

Pla d'accessibilitat

Ajuntament
de Navàs

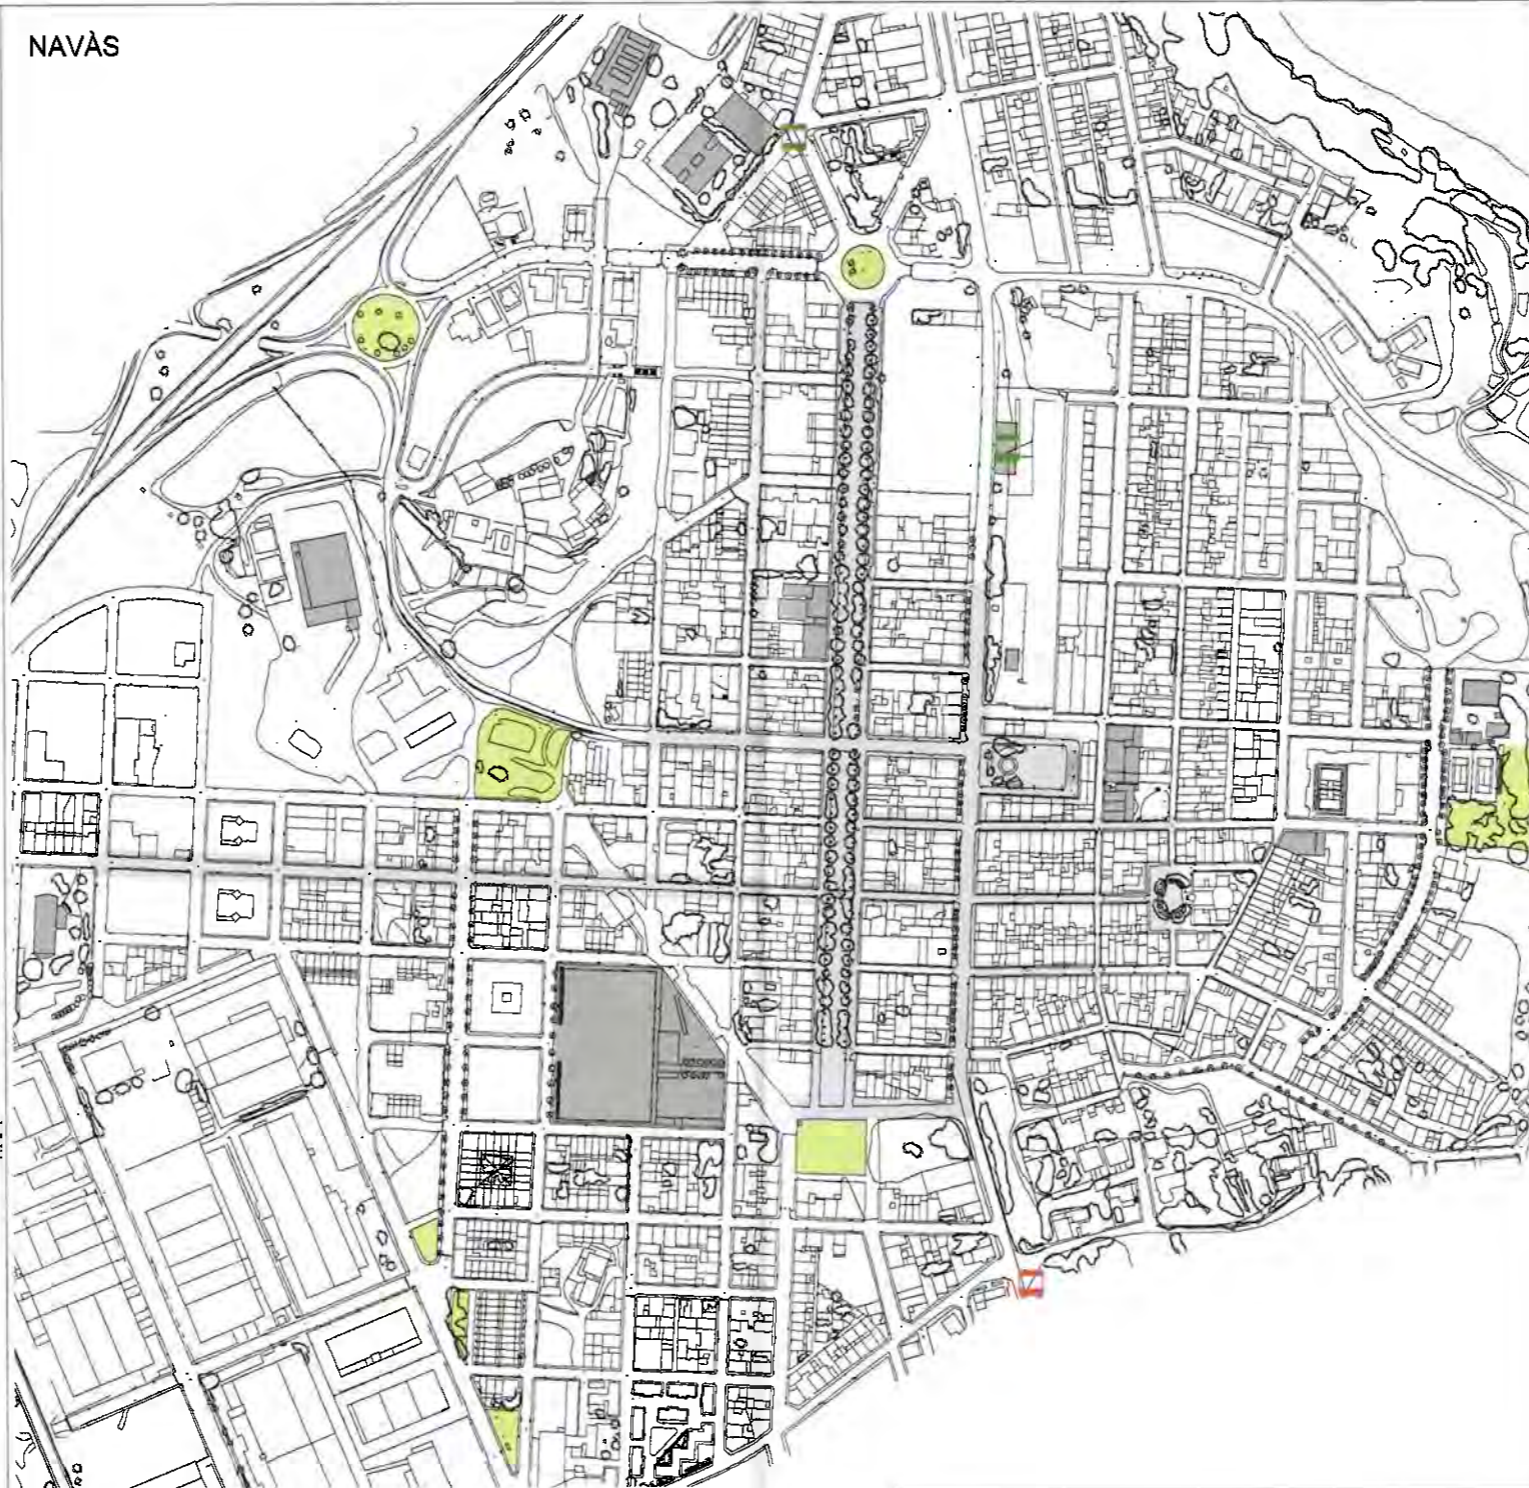
PLÀNOL 2.3: PARADES D'AUTOBÚS
PROPOSTA DE PLATAFORMA D'EMBARCAMENT

- SENSE PROPOSTA DE PLATAFORMA D'EMBARCAMENT
- AMB PROPOSTA DE PLATAFORMA D'EMBARCAMENT
- CENTRES I FOCUS
- PLACES I PARCS
- FASE PRIORITÀRIA

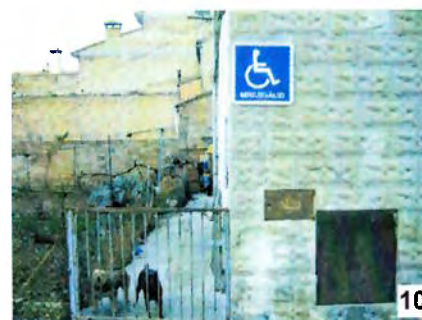
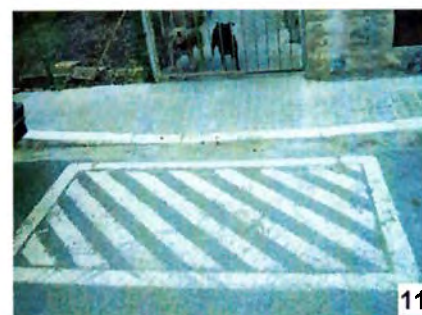
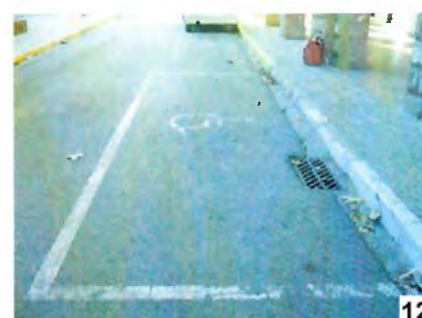
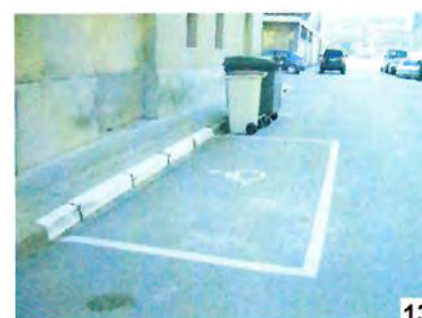
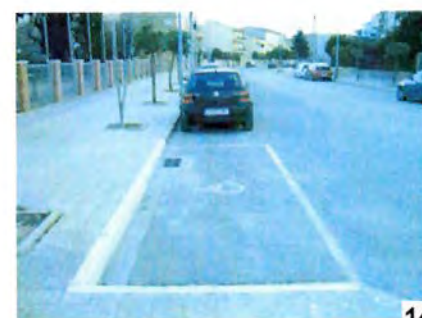
- Places d'aparcament amb senyalització vertical, amb el símbol internacional d'accessibilitat correcte i amb senyalització horitzontal sobre la calçada sense símbol internacional d'accessibilitat i amb dimensió incorrecta (10).

- Places d'aparcament només amb senyalització horitzontal a la calçada amb el símbol internacional d'accessibilitat millorable (12).

- Quatre de las places d'aparcament reservades estan ubicades al costat de voreres de menys de 0,90 m (11 i 13).

- Les altres tres places d'aparcament reservades estan prop de voreres de més de 0,90 m sense itinerari i gual d'accés a la vorera (14).

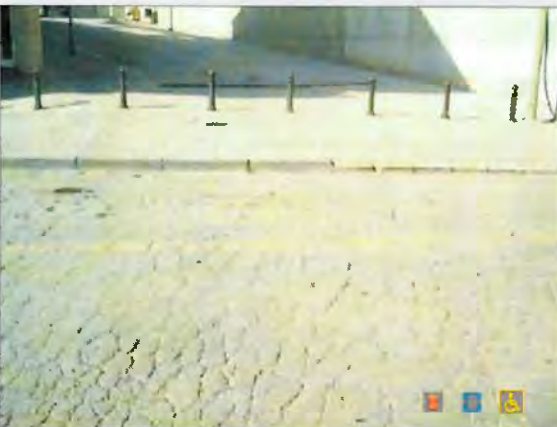
OBSERVACIONS				
Bus escola sense informació ni elements que ubiquin l'àrea d'espera.				
PROPOSTA AMB PRESSUPOST D'ADAPTACIÓ				
m²	Reposició de paviment de vorera de rajola. (Senyalització invidents)	4	42,30	169,20

Un	Supressió de pal de parada de bus per duplicat.	1	89,28	89,28
Un	Subministrament i col·locació de pal de parada d'autobús adaptat.	1	376,18	376,18
Un	Col·locació del símbol internacional d'accessibilitat.	1	52,50	52,50
Un	Subministrament i col·locació de rètol informatiu.	1	447,63	447,63
IMPREVISTOS (10%) PRESSUPOST D'EXECUCIÓ MATERIAL (PEM)		1.247,27 €

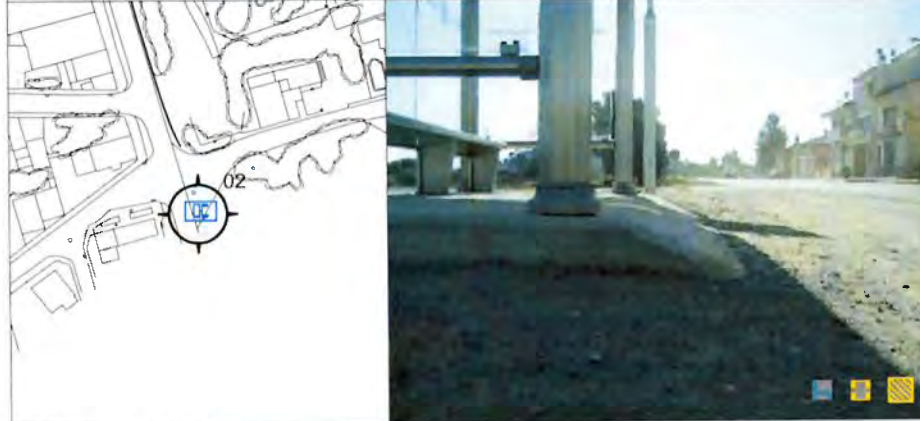
ESTAT ACTUAL

No hi ha ni vorera ni guals als voltants de la parada. El banc de la marquesina és incorrecte. La rampa d'accés a la marquesina té un pendent alt.

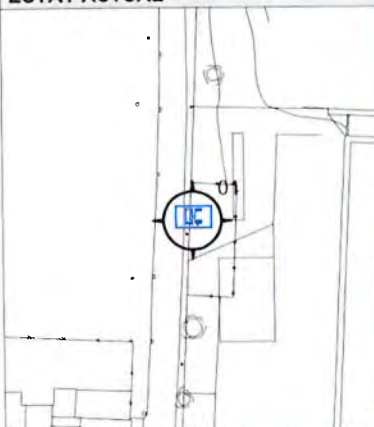
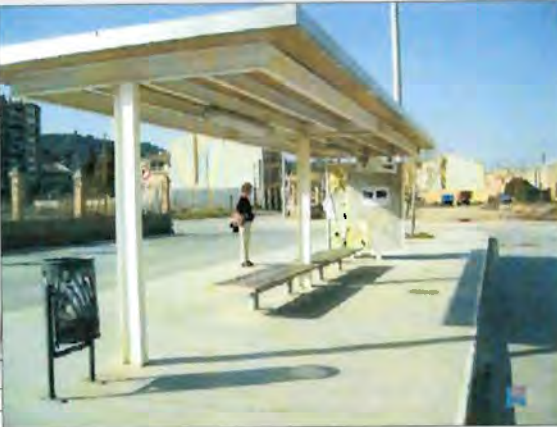
OBSERVACIONS				
Parada d'estació d'autobusos. Té la seva pròpia zona reservada. El banc de la marquesina és incorrecte.				
PROPOSTA AMB PRESSUPOST D'ADAPTACIÓ

m²	Reposició de paviment de vorera de rajola (Senyalització invidents)	4	42,30	169,20
Un	Supressió de banc existent	1	75,06	75,06
Un	Subministrament i col·locació de banc adaptat amb reposabraços i respallier	1	553,76	553,76
0un	Col·locació d'adhesiu de senyalització i/o informació.	1	33,05	33,05
Un	Col·locació del símbol internacional d'accessibilitat.	1	52,50	52,50
Un	Senyalització horitzontal en el paviment de parada d'autobús (només pint.).	1	102,60	102,60
IMPREVISTOS (10%) PRESSUPOST D'EXECUCIÓ MATERIAL (PEM)

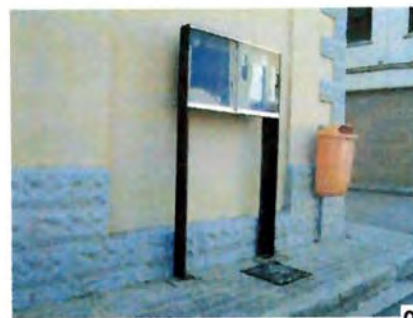
05

També es troben diferents senyalitzacions en les places sense relleu o Braille per a persones amb problemes de visió (05).

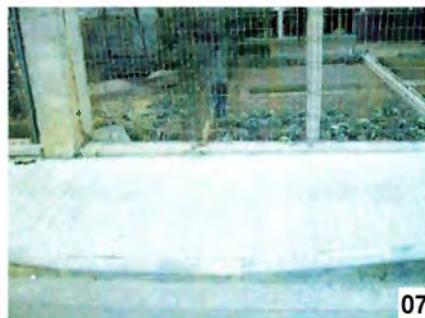
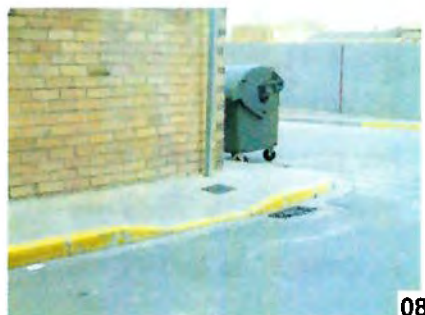
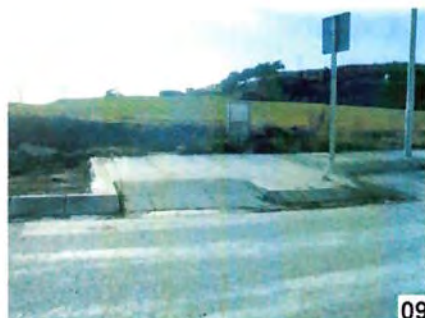
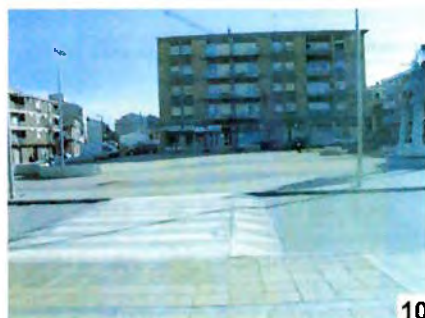
Quant a la senyalització tàctil per a invidents dels guais de vianants, no es troben guais amb franja de paviment amb textura diferenciada per a invidents (07 a 10).

Recomanem un paviment de textura estriada, (amb les estries indicant el sentit de circulació), i d'un color similar al paviment existent a l'entorn ja que busquem que l'accessibilitat passi inadvertida.
