Pla d'accessibilitat

Olost

Autor: Coordinació i assessorament de projectes integrals S.L.

Data: juny del 2010

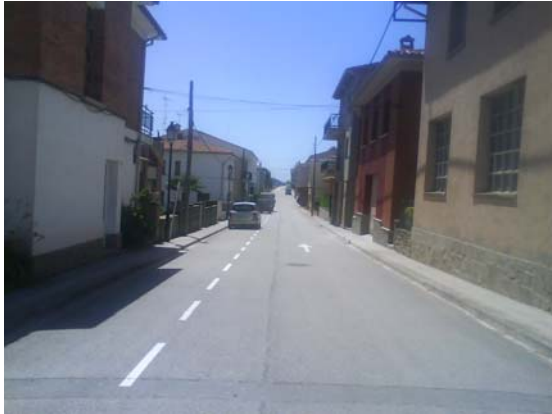
Mostra de carrer amb pendent pràcticament nul.

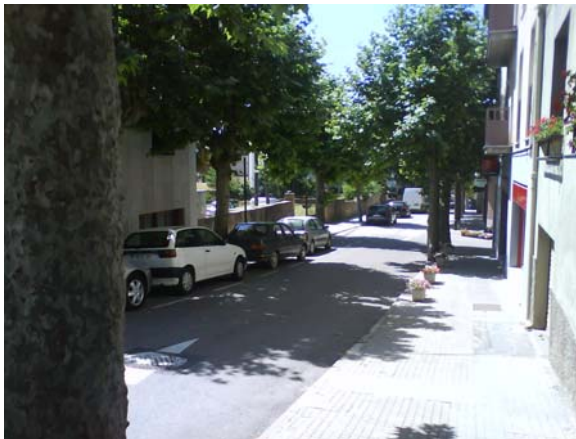
Mostra de carrers amb pendents superiors al 8%, que fan que el carrer sigui inaccessible.

La solució constructiva per resoldre aquest problema sovint es veu condicionada per la tipologia del carrer, ja que la disposició urbanística impedeix la formació de plataformes de descans amb rampes més suaus. La solució, per tant, que s'ha donat és la instal·lació de baranes com a elements d'ajuda, i la senyalització d'un itinerari alternatiu per a persones amb mobilitat reduïda.

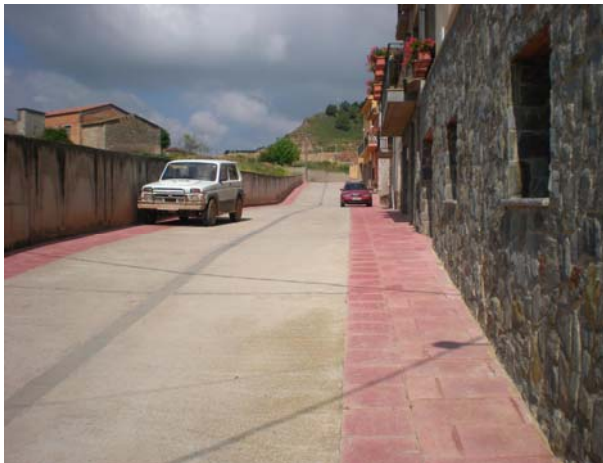
Plataforma única

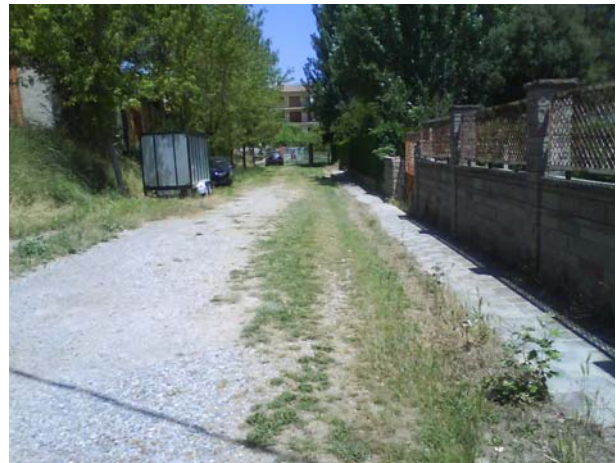
Carrer sense urbanitzar

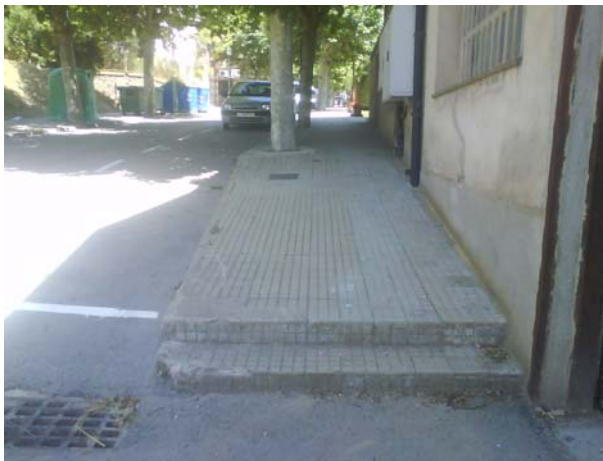
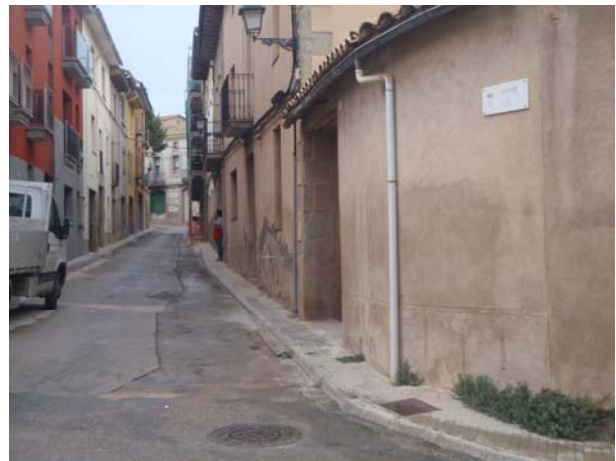
Carrers amb voreres de diferents amplades.

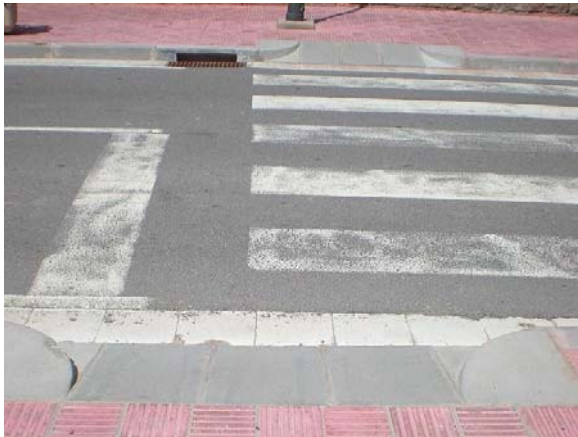
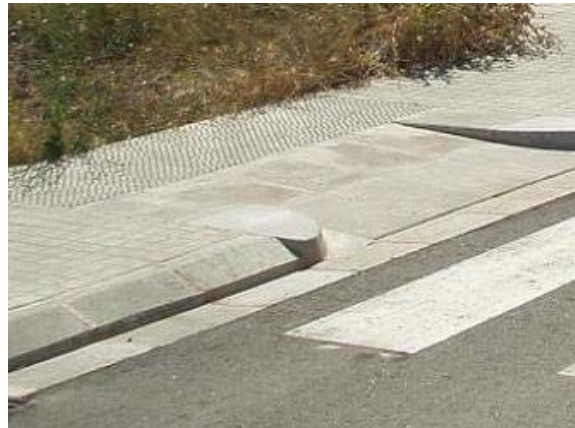
Hi ha una mancança de guals de vianants al municipi generalitzada a la zona antiga més propera al nucli vell. Pel nivell de trànsit rodat tan baix no hi ha semàfors, ni passos de vianants, i molts dels guals existents no s'adapten a la normativa el que dificulta la seva funcionalitat. Com es pot apreciar a les fotografies, hi ha guals amb pendent excessiu, sense paviment de senyalització per a persones amb deficiència visual i d'altres que no deixen l'espai lliure de gir d'1.20 m com a mínim.

Guals de vianants tipus 120

Per donar solució a aquesta situació es proposa afegir guals a cada extrem de tram de carrer, afegint també el pintat del pas de vianants. Aquesta solució ve donada per la necessitat pels usuaris de poder creuar cap a qualsevol direcció en una cruïlla, per tant trobarem com a solució la col·locació de 4 guals i el pintat de dos passos de vianants, una cada extrem del tram.

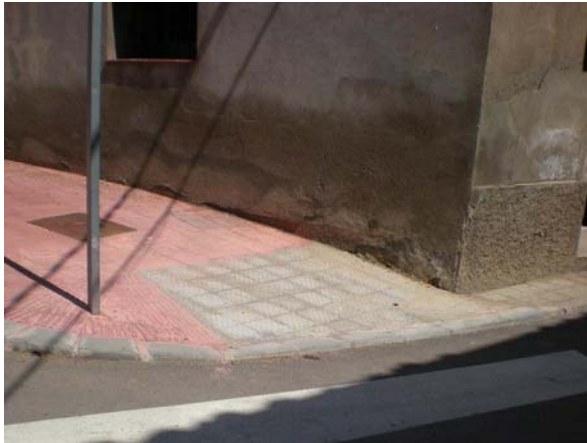
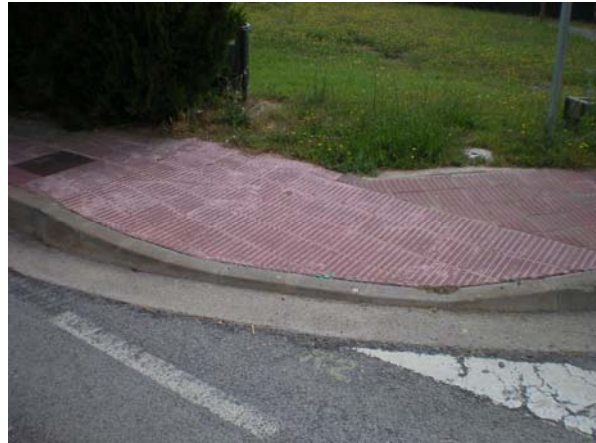
Guals de vianants deprimits

La solució que s'ha trobat per evitar intervencions desmesurades, en voreres on l'amplada no supera el 1.20m, és la formació de guals deprimits en cantonades, tal i com s'ha explicat al apartat anterior. En moltes ocasions trobem que no hi ha espai suficient de giren les cantonades, per aquest motiu es proposa deprimir la vorera de la zona de la cantonada fins enrasar-la amb la calçada de manera que l'espai de 1,20 necessari es complementa amb la calçada. Així es soluciona el problema de l'amplada limitada de les voreres i la inexistència de guals, on un mateix gual pot donar sortida a dos passos de vianants.

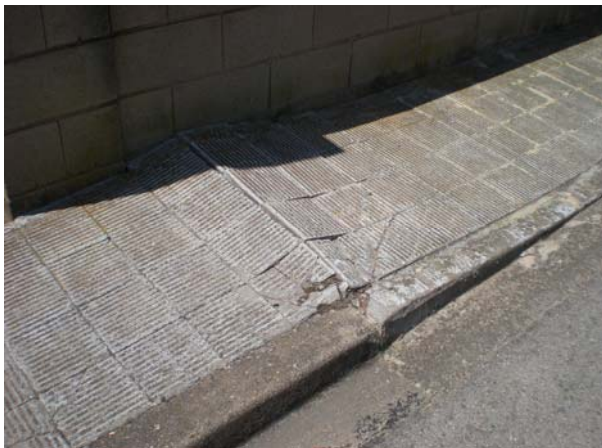
Llevat aquest fet, el paviment en tot el municipi és dur i antilliscant, però es troben punts concrets amb el paviment malmès que hauria de ser substituït.

Paviment malmès

Es proposa la reparació puntual dels paviments malmesos, i modificar els guals de vehicles que envaeixin l'amplada mínima de 0.90m de pas per vianants amb la modificació dels pendents per aconseguir un màxim de 12% en pendents longitudinals i 2% en pendents transversals, en aquests guals. Amb aquest objectiu la solució més apropiada és la formació de una contrarrampa que corregeixi els pendents tant pronunciats per aconseguir l'accessibilitat pels vianants, sense oblidar l'accés dels vehicles.

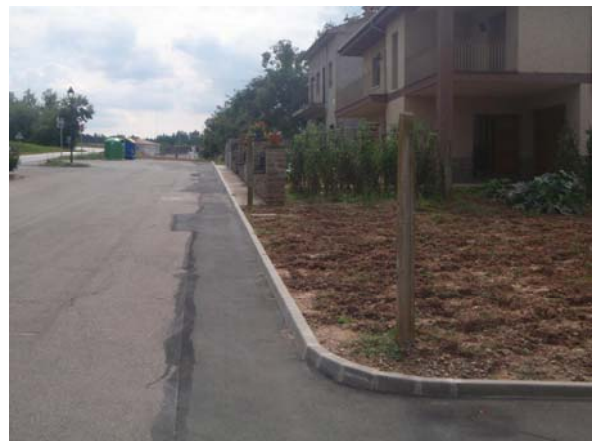
D'altra banda, es troben trams de vorera en cantonades, on hi manca el paviment i, generalment, s'ocupen per un aprofitament privatiu d'hort.

Hort en vorera

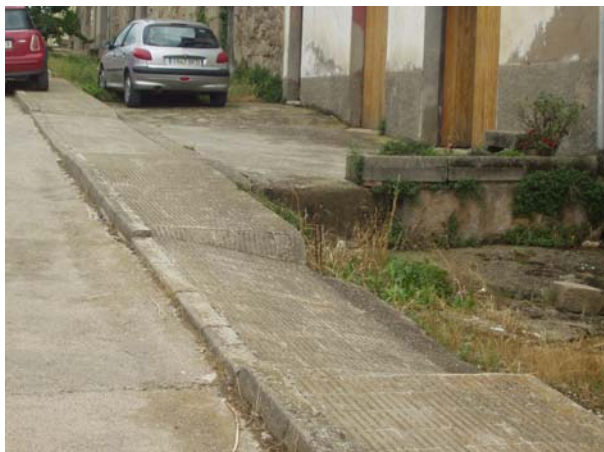
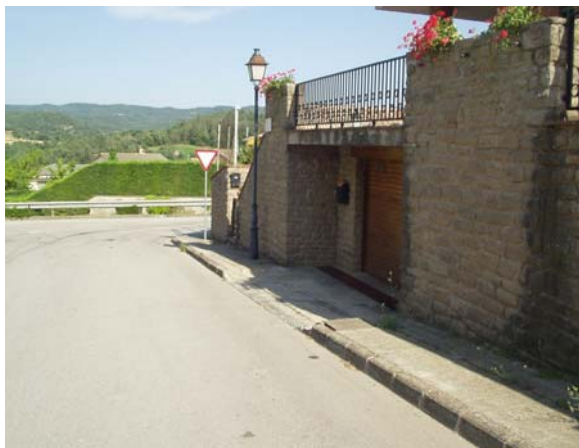
En quant als paviments de la via pública, el problema més conflictiu que s'hi troba és la incidència dels guals de vehicles en el itinerari del vianants, que sovint provoquen canvis de nivell sobtats a la vorera, que es salven amb pendents excessius. Aquesta problemàtica es reflexa a les fitxes del trams, com a obstacle en el itinerari de vianants i no com a pendent transversal, ja que aquest s'ha considerat com a pendent de tot el tram en general.

Guais de vehicles com a obstacles en el itinerari de vianants.

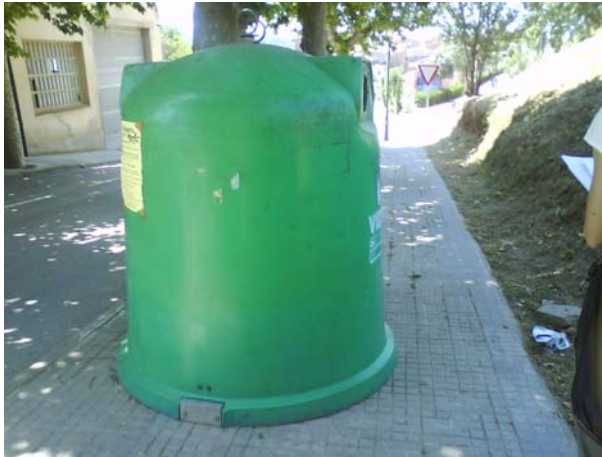
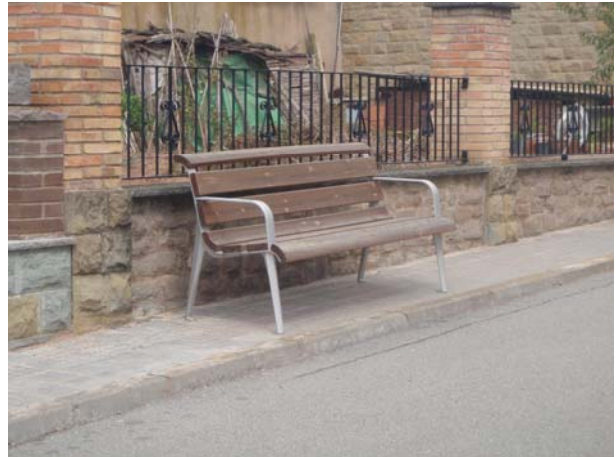
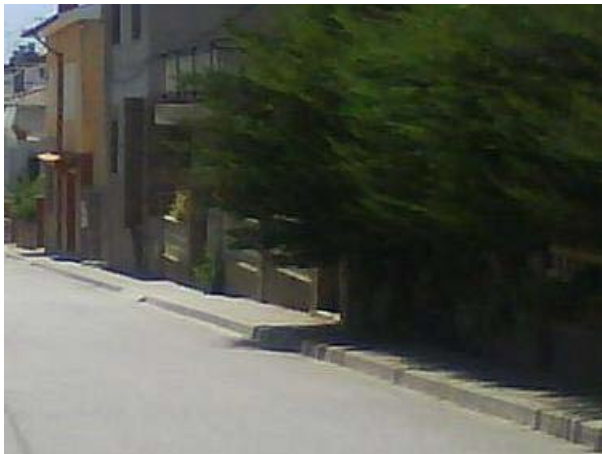
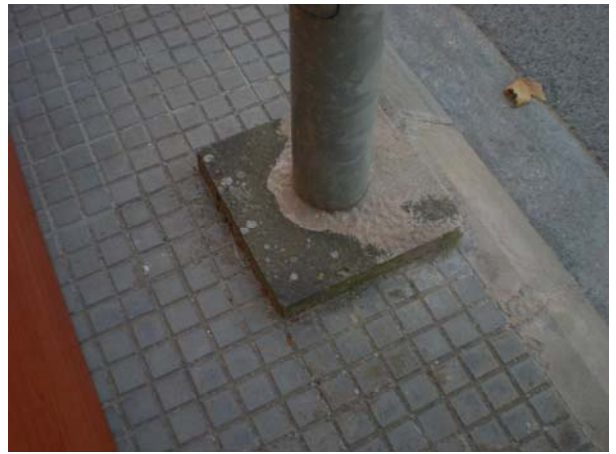
Els elements urbans trobat resten concentrats, per norma general, a la zona del centre històric. Aquests elements representen en molts casos, un obstacle en el itinerari de vianants, pel que s'optarà pel desplaçament o eliminació de l'element. Els bàculs d'enllumenat són l'exemple més representatiu dels elements que han de ser desplaçats. D'una manera més minoritària, trobem elements com el contenidor, que han de ser reubicats per l'evident problemàtica que generen, tal i com es mostra a les fotografies.

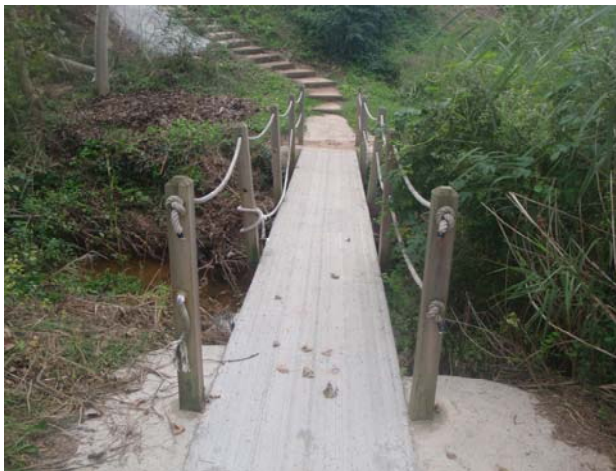
Accés a nucli urbà. En el cas de la fotografia l'accés es fa per un pont seguit d'un tram d'escales, inaccessible.

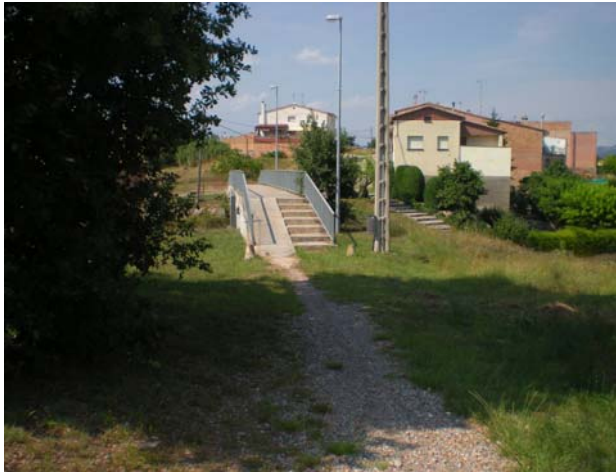
Comunicació de carrers mitjançant pas elevat.

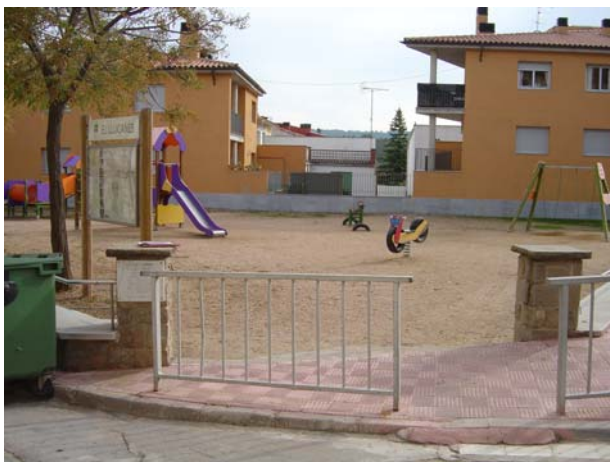
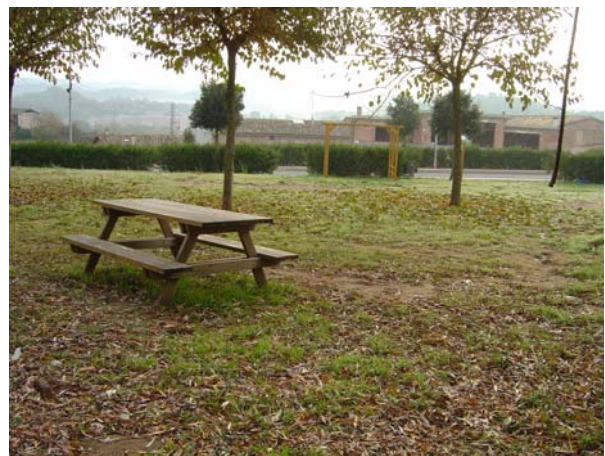
Parcs infantils

El problema detectat, majoritàriament als parcs infantils, és l'accés i el paviment. Sovint la vegetació massa densa fa que l'accessibilitat i la mobilitat dins el parc es vegin afectades.

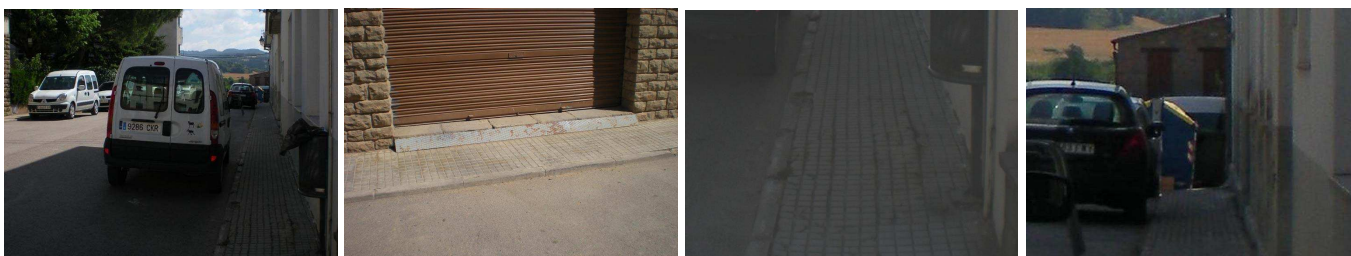
Nº DE TRAM: 84**DIAGNÒSTIC:** Convertible**SITUACIÓ:** C. Escolles
entre BV-4435 (A)
i C. Vic (B)**LONGITUD (m):** 73**OBSERVACIONS:**

Tenir en compte el manteniment de les plantes ja que disminueixen el pas mínim.

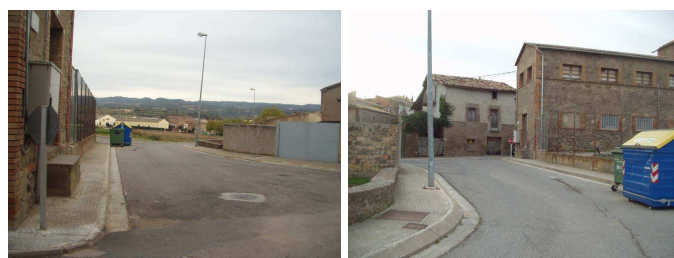
Nº DE TRAM: 104**DIAGNÒSTIC:** Convertible**SITUACIÓ:** Pg. de Montserrat
entre C. Beatriu (A)
i C. Berga (B)**LONGITUD (m):** 30**OBSERVACIONS:**

Final del tram afectat per projecte de remodelació del centre històric.

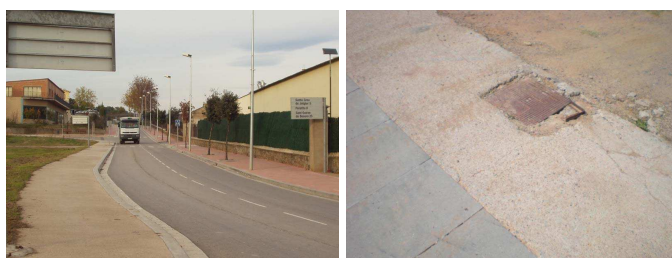
LONGITUD (m): 105**OBSERVACIONS:**

Tram de recent urbanització, amb guals adaptats, però amb paviment provisional.

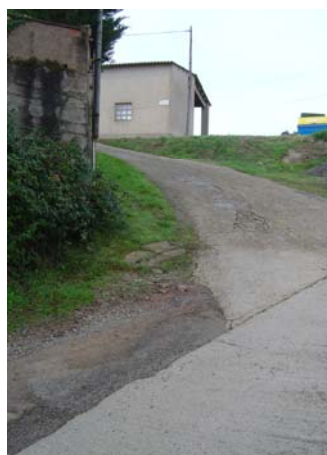
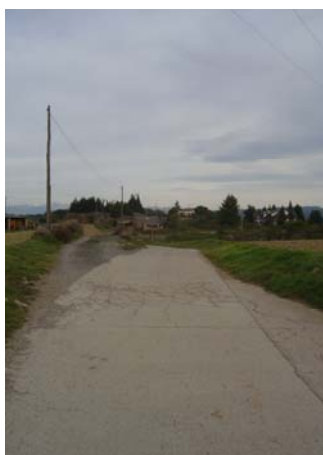
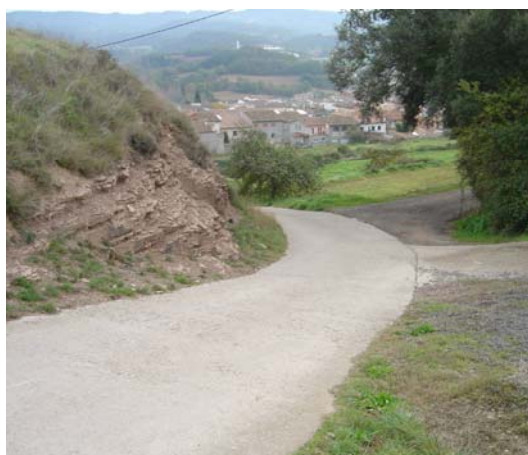
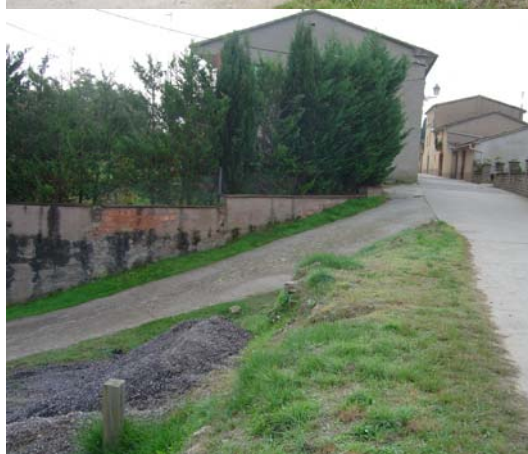
Es tracta d'un conjunt de cases aïllades del nucli urbà, amb tres itineraris per arribar-hi: pel seu extrem nord, l'enllaç amb el carrer Cal Ciuró; pel centre l'enllaç que es bifurca al carrer Gelada i a un camí sense urbanitzar que arriba al carrer Les Parres. Mentre que aquest camí té un pendent màxim del 10%, els altres dos itineraris tenen un pendent bastant superior al 12%, que els fan inaccessible. L'enllaç entre el carrer Gelada i el camí ha de superar un desnivell d'1.80m fins el carrer de St. Adjutori, que actualment es salva per una illeta que permet la circulació dels vehicles cap als dos sentits de circulació d'aquest últim carrer.

Es proposa l'adaptació d'un itinerari de vianants, urbanitzant el camí que comença al carrer de St. Adjutori i acaba al carrer Les Parres, a l'espera del desenvolupament del PAU 7, polígon d'actuació urbanística Costa Roja, que incorpora aquest camí dins del seu àmbit.

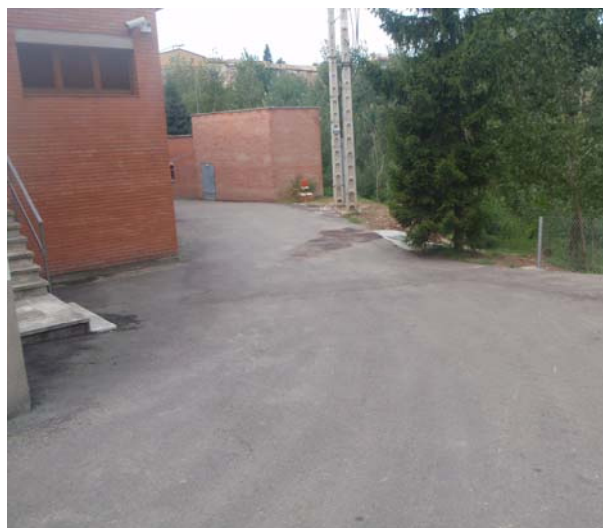
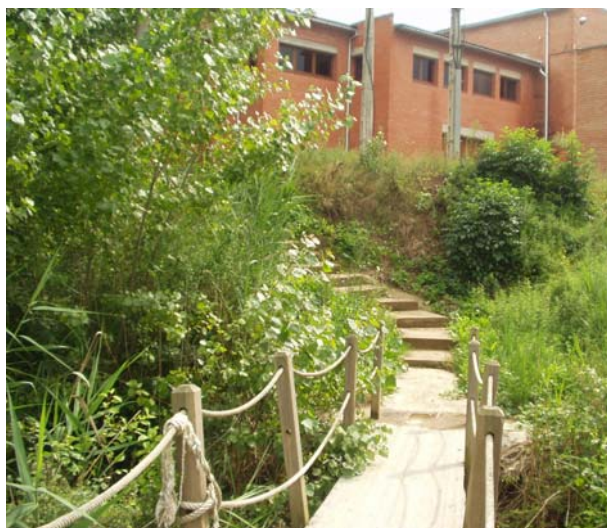
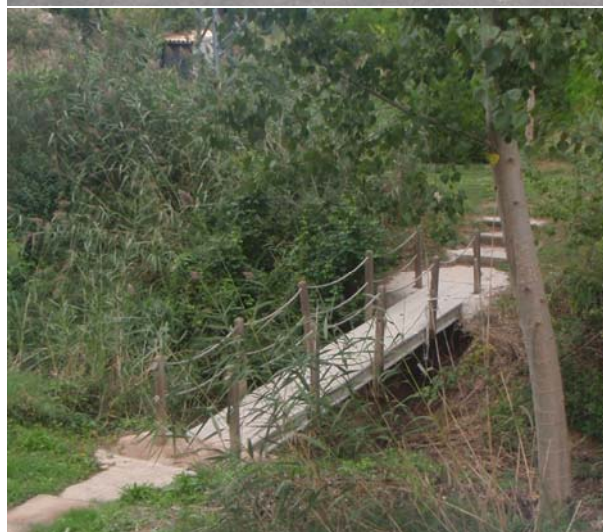
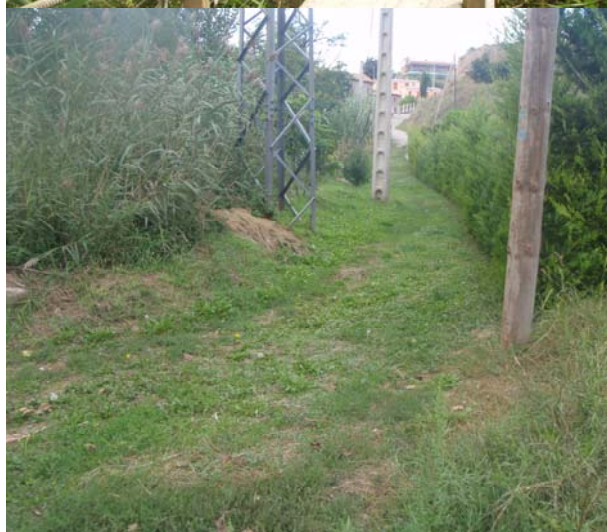
Es tracta d'un conjunt de cases que queden aïllades del nucli urbà, al que s'hi connecten mitjançant dos itineraris: per la ctra C-154, i per un d'alternatiu sense urbanitzar, que porta cap al carrer del Molí.

Tots dos recorreguts han de vèncer el pas de la Riera d'Olost. La carretera ho fa per un pont de doble sentit de circulació rodada i que no accepta la ubicació de voreres degut a la seva amplada reduïda, i el camí supera la riera per un pont peatonal de fusta al que s'hi arriba per un tram d'escala a cada extrem.

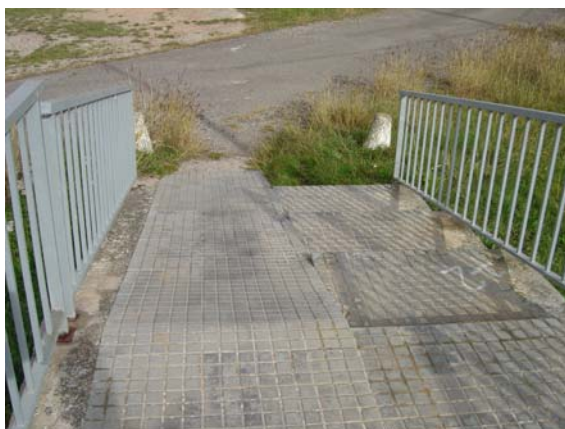
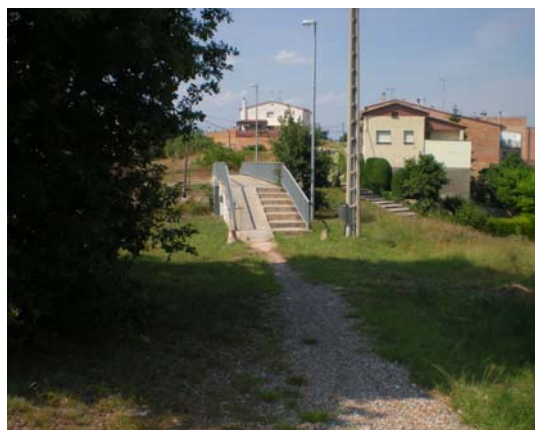
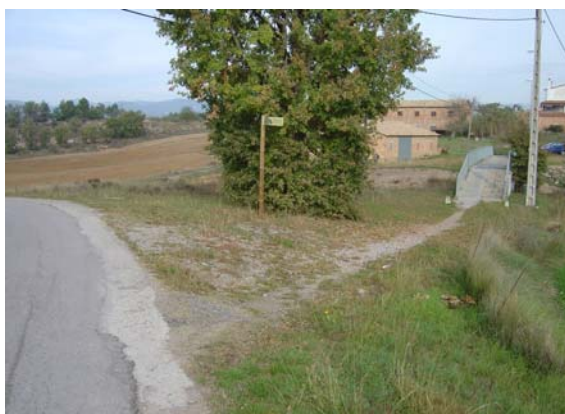
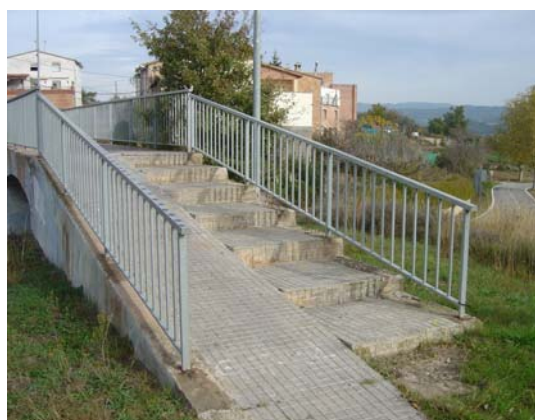
El nucli de la Sta. Creu de Jutglar està dividit per la carretera B-4405 en dos sectors que es comuniquen mitjançant un pas elevat al que s'hi accedeix per un tram d'escales i rampa pels seus dos extrems i de forma idèntica, amb algunes deficiències en el compliment del Codi d'Accessibilitat.

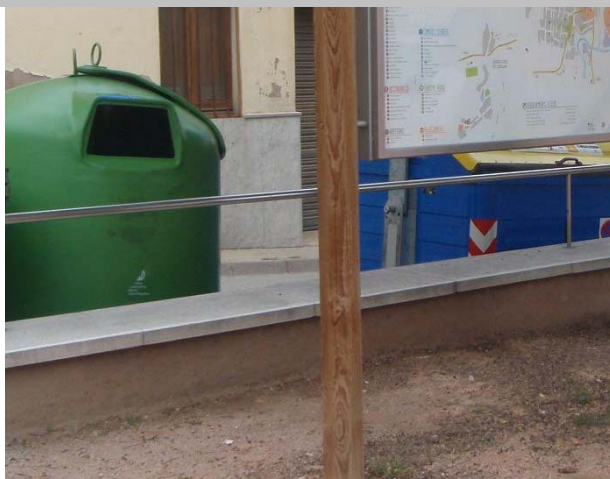
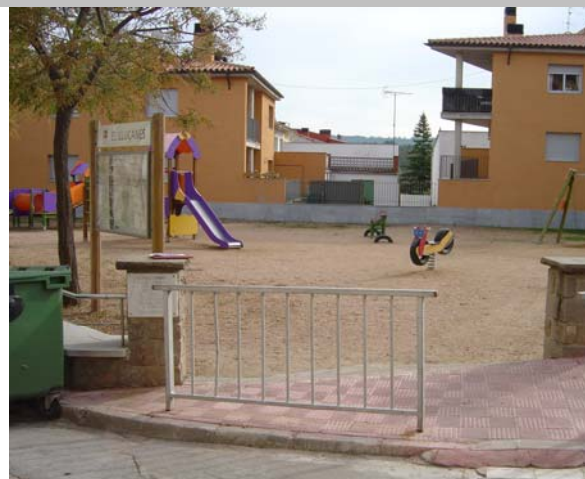
Es tracta d'un parc amb jocs infantils situat al centre del municipi, amb un muret perimetral amb barana que fa, a l'hora, de delimitació de l'espai i d'element per a seure-hi. L'accés al parc, que fa xamfrà amb la carretera BV-4435 i el carrer de la Font, és adaptat. Les baranes no compleixen amb els paràmetres de seguretat, degut a que el carrer de la Font té un pendent descendent des de la carretera provocant un desnivell important entre la plataforma del parc i el carrer, suposant un perill per a nens que es poden enfil·lar a la barana.

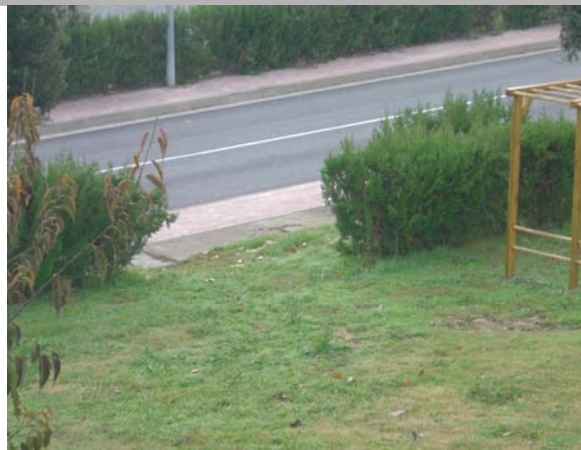
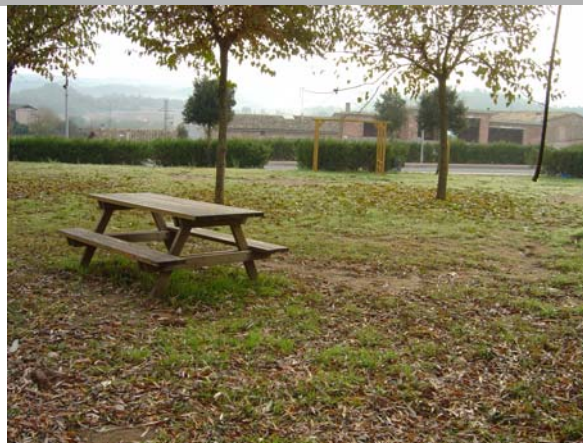
Es tracta d'un espai verd de dimensions considerables amb elements de gimnàstica per a la gent gran i zona de "picnic". L'espai està tancat en tot el seu perímetre amb vegetació excepte una part sense tancar que fa d'accés al recinte, des de la vorera de la carretera. L'inconvenient que es troba en aquest espai és la dificultat, per a persones amb mobilitat reduïda, d'accedir-hi i circular a causa de l'acumulació de fulles i el creixement de l'herba, fet que varia segons l'estació de l'any.

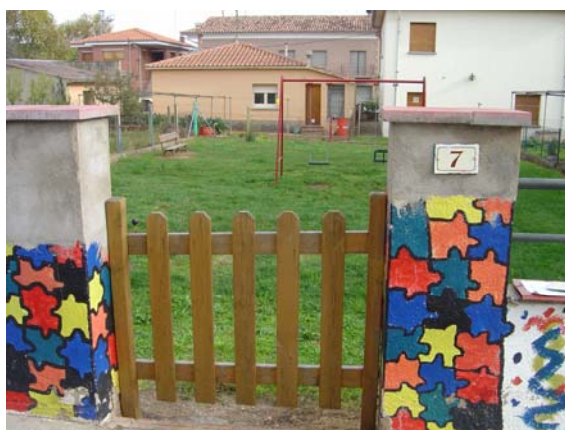
Encara que l'espai és ample, el creixement de les herbes dificulta la circulació, i els bancs, que es troben en un deficient estat de conservació, no són adaptats.

Es proposa la creació de petita rampa per salvar el desnivell de l'accés i la construcció d'un pas pavimentat fins a zona de bancs, amb material dur i no lliscant. També es proposa la substitució dels bancs existents per uns d'adaptats.

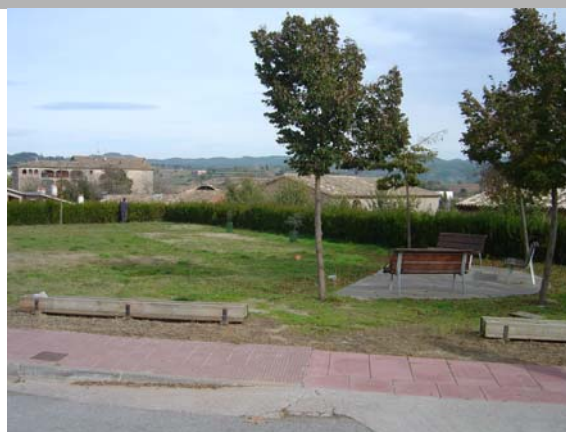
Zona verda sense cap element, que actua com a placeta, amb zona de bancs. La problemàtica és l'herba abundant i l'acumulació de fulles, que dificulten la circulació, encara que aquest punt està resolt en la zona de bancs amb la pavimentació de la zona amb material dur. Altra problema que s'hi troba és el pendent transversal que en ocasions resulta elevat.

Es proposa pavimentar amb material dur i no lliscant, la zona que comunica la vorera de carrer amb zona de bancs per tal de millorar l'accés a la zona, evitant els pendents transversals elevats.

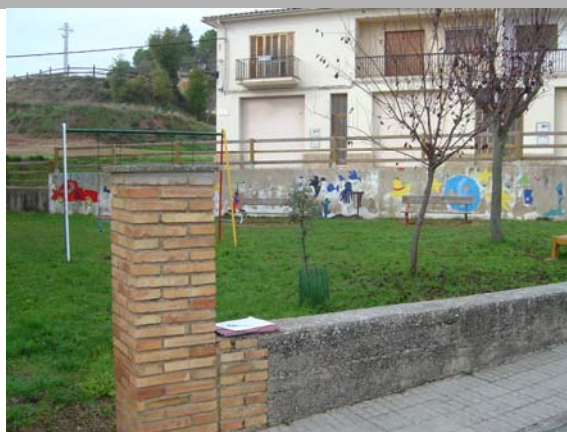
Zona verda amb jocs infantils i zona de gimnàstica per gent gran. Existeixen dos accessos, un per cada carrer, i es fa mitjançant un pas amb un graó aïllat per salvar el desnivell existent entre el parc i la vorera. S'hi troba abundant acumulació de fulles i excessiu creixement de vegetació, que fa que la circulació sigui difícil.

Es proposa la construcció d'una rampa per salvar el desnivell existent en un dels accessos, i la pavimentació del pas, de 1.50m, entre els dos accessos que es troben oposats, per tal de facilitar la circulació i l'accés al recinte.

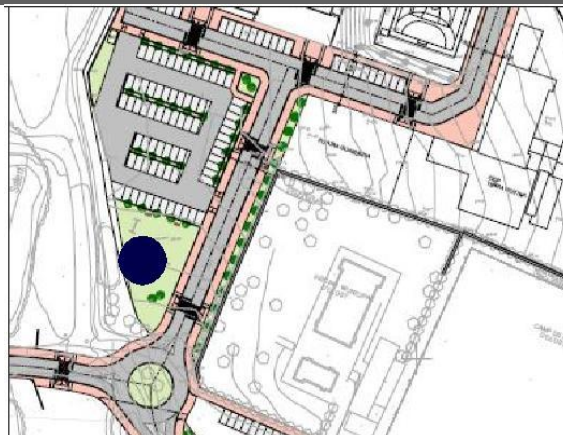
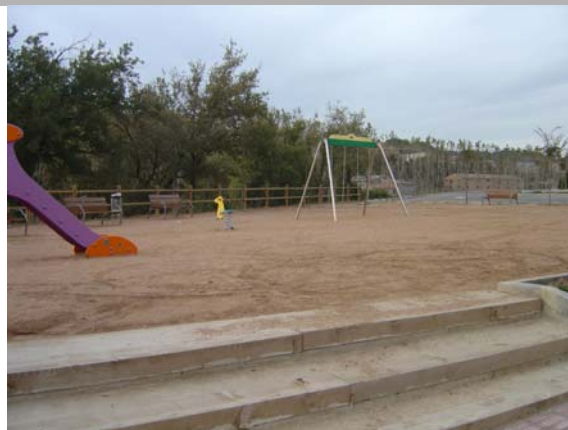
Zona de jocs infantil amb bancs adaptats. Es tracta d'un espai ample de fàcil circulació envoltat de zones verdes i barana perimetral de fusta. L'inconvenient que s'hi troba és el graonat d'accés, que dificulta l'accés de persones amb cadira de rodes.

Es proposa la construcció d'una rampa adossada a l'escala existent amb barana adaptada.

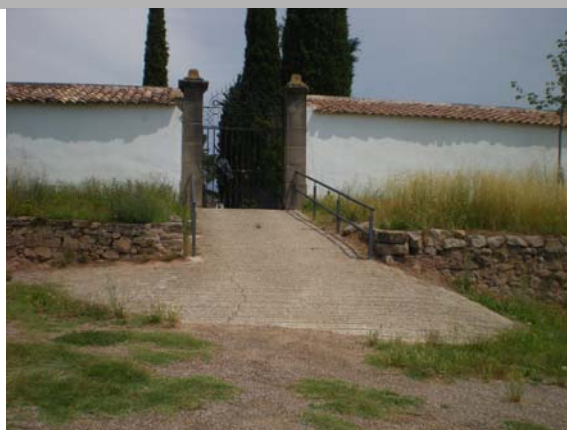
Es tracta del camí sense urbanitzar que comunica el nucli urbà amb el cementiri. El camí es troba en un estat que dificulta la circulació de persones amb mobilitat reduïda. Aquest camí porta a la rampa d'accés a les instal·lacions que es contempla al capítol d'accessibilitat en els edificis.

Es proposa l'urbanització del tram per tal de facilitar l'accés als usuaris tal i com el POUM reconeix.

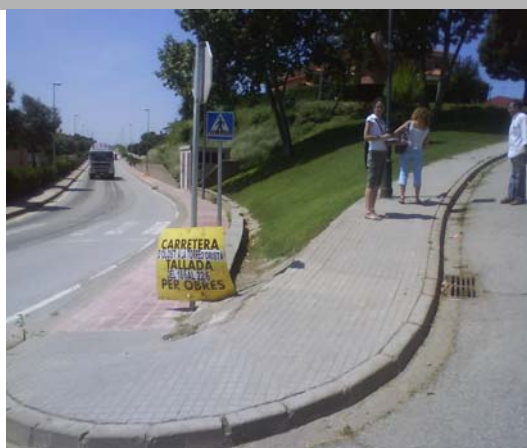
L'accés al consultori mèdic està situat al carrer de Girona, al qual s'arriba per l'avinguda de Catalunya. Si l'usuari arriba per l'avinguda des de l'oest, l'itinerari no presenta cap impediment, però si es fa per l'est, aquest tram de l'avinguda de Catalunya presenta un pendent elevat superior al 12%, resultant un problema per a persones amb mobilitat reduïda. A més, la trobada en cantonada de l'avinguda Catalunya amb la ctra. B-432, tal i com es mostra a l'imatge, presenta un gir en pendent forçat pel fort desnivell del terreny.

Es proposa la creació de dos itineraris per vianants que donin resposta per l'aproximació al CAP, d'una banda des del nucli antic i, d'altra banda, des del sector sud. Aquests itineraris s'ubiquen a la zona d'equipaments i zona verda que preveu el PAU 3, polígon d'actuació urbanística Argimon. Per l'aproximació des del sud es preveu la construcció d'una rampa a la zona verda, amb pendent de 8% com a màxim, amb material dur i no lliscant. Aquesta rampa tindrà la funció d'itinerari per aquells usuaris que vinguin de la part sud, especialment del barri El Raval, de manera que s'evita el pas del tram amb pendent forçat de l'avinguda de Catalunya.

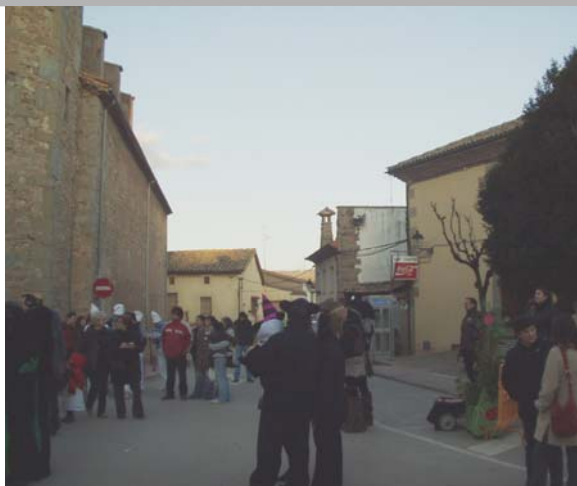
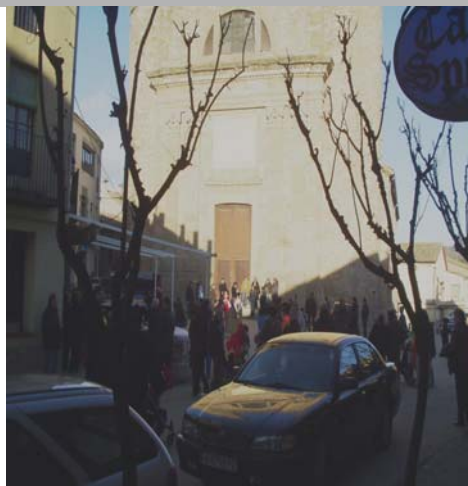
ESTAT ACTUAL

Es tracta d'un espai existent en el centre històric del municipi, on s'adreça l'ajuntament i l'església, que servei de punt de concentració de ciutadans en la celebració de festes populars, instal·lació de mercat ambulant, etc.

A nivell formal, és un espai asfaltat, on hi arriben tres carrers, dotat de voreres en el seu perímetre.

El projecte de remodelació del centre històric, pendent d'inici d'obres, respon a les exigències marcades pel Codi d'Accessibilitat, tot convertint la plaça en zona de circulació de prioritat invertida, resolt amb plataforma única.

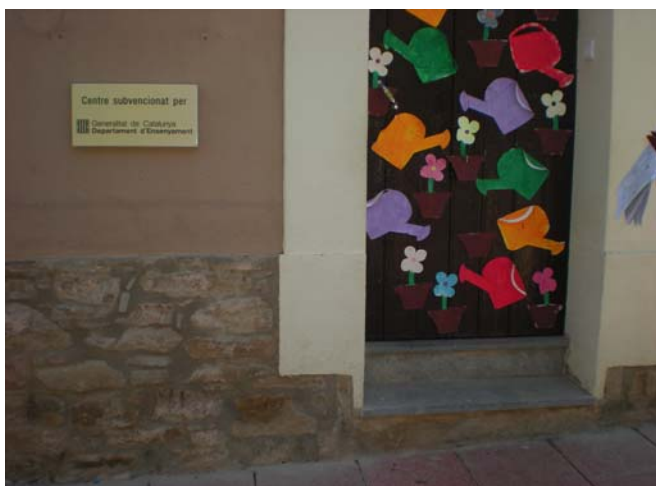
La problemàtica que es repeteix en tot els casos estudiats és la configuració de l'accés als edificis, que no es resolen seguint els paràmetres normatius. L'aspecte més repetit és l'existència de graons que dificulta l'accés a persones amb mobilitat reduïda o cadira de rodes, tal i com es mostra en les imatges següents. Aquesta situació es resol amb la construcció de rampes, ja sigui per salvar alçades generoses com per salvar un petit graó aïllat.

Mostra de graons que fan inaccessible l'edifici i en dificulten l'accés

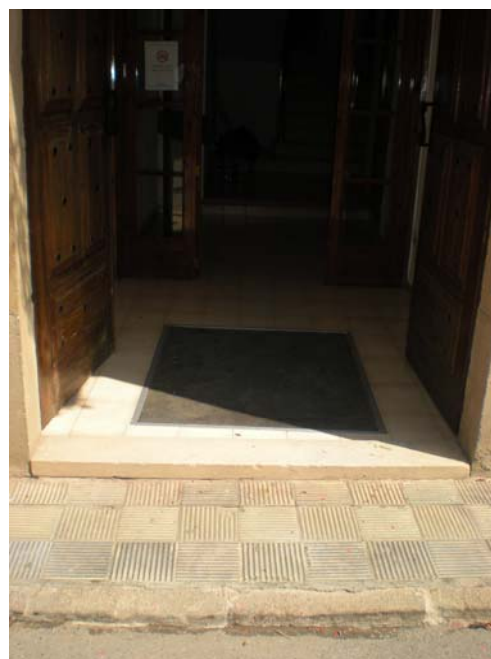
Altre aspecte problemàtic que es presenta és la situació de la porta d'accés, on sovint es troba sense espai de maniobra entre l'àmbit de la porta i la rampa o l'escala d'accés. En aquest cas es proposa l'ampliació de l'àmbit d'accés.

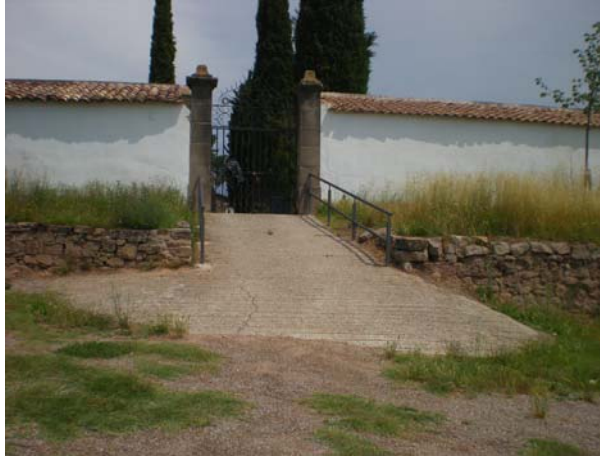
Accés amb rampa de pendent superior a la permesa.

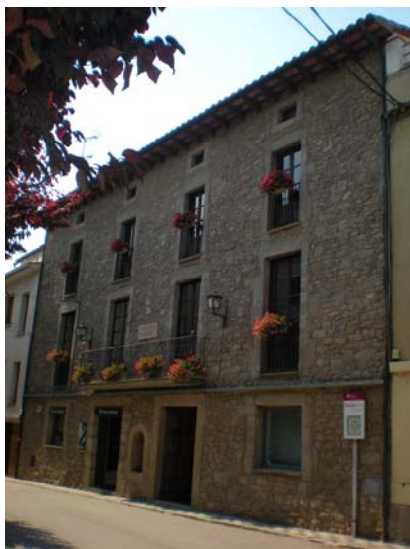
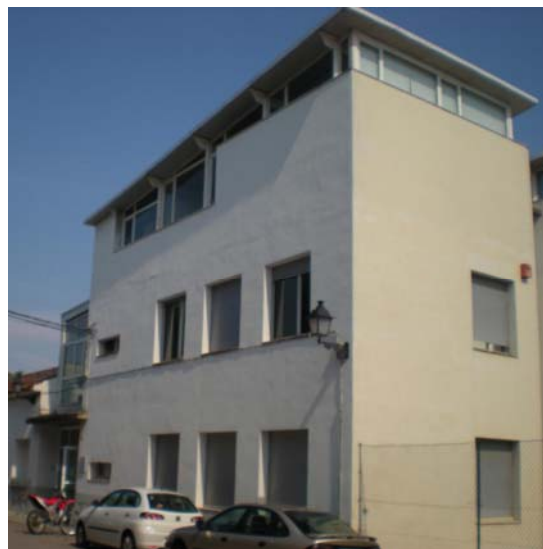
En edificis amb més d'una planta ens trobem, com a problema comú, l'absència d'ascensor per poder arribar a les diferents plantes. Val a dir que al Casal d'avis s'ha tingut present aquest fet, i ja s'inclou l'ascensor en el projecte de remodelació del centre. La intervenció que es proposa, per tant, és la incorporació d'ascensors adaptats.

Mostra d'edificis públics de diferents plantes sense ascensor

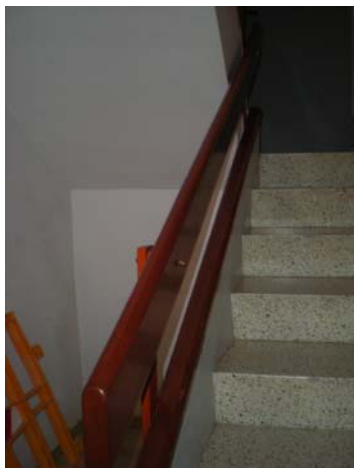
Altres aspectes tractats en la circulació vertical és la configuració de les escales, on sovint s'han trobat alçades de baranes incorrectes, o manca de passamans als dos costats d'un tram d'escala o rampa, com es veu a les imatges següents.

Mostra de passamans d'alçada insuficient.

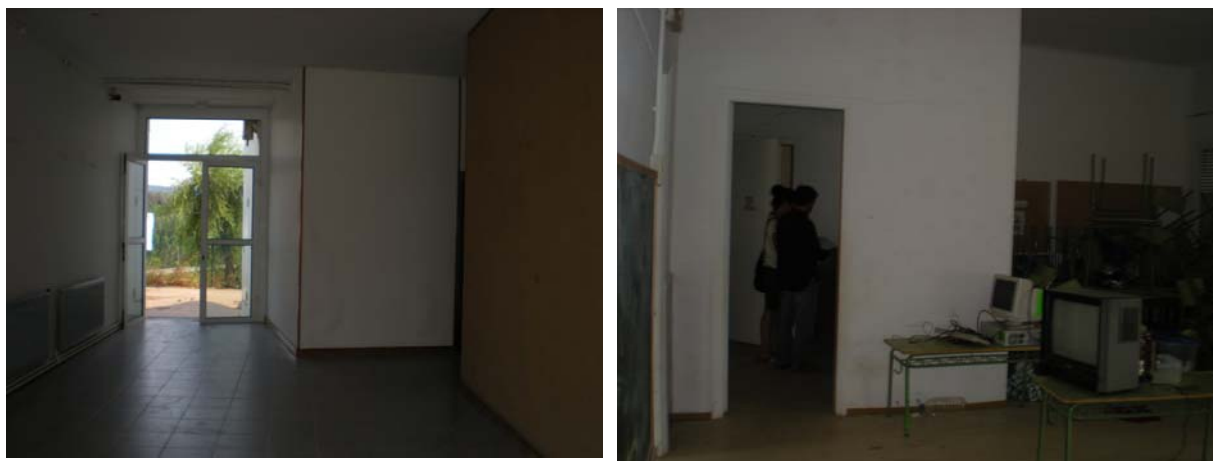
En l'estudi de la circulació horitzontal, dins d'una mateixa planta, s'ha trobat que els passos de porta i amplada de passadissos són correctes i no s'hi troben obstacles en els itineraris. A continuació es mostra exemples d'espais de circulació amples i portes de pas amb una amplada superior a 0.85m:

D'altra banda, en alguns casos les portes de pas no tenen els mecanismes d'obertura a una alçada adient per ser utilitzats per un usuari amb cadira de rodes, amb això és vol dir que haurien de ser canviats per altres que estiguin situats a una alçada entre 1m i 1,40m.

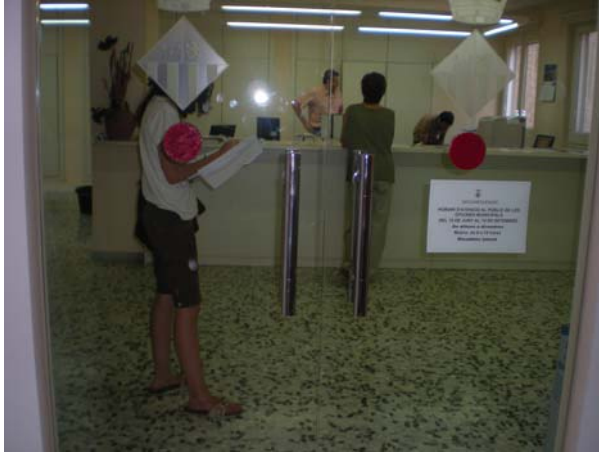
Exemple de mecanisme d'obertura correcte, excepte per la seva posició en alçada des de terra.

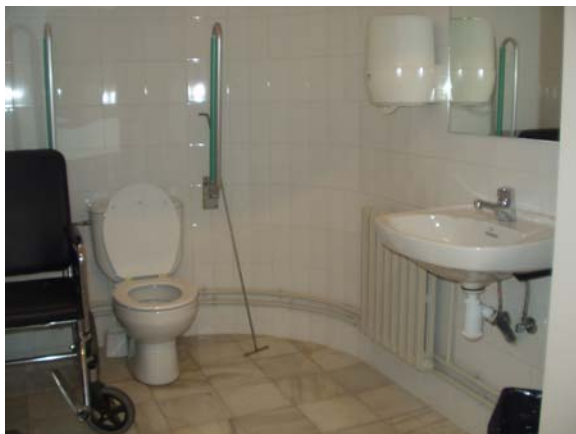
Mostra de cambra adaptada

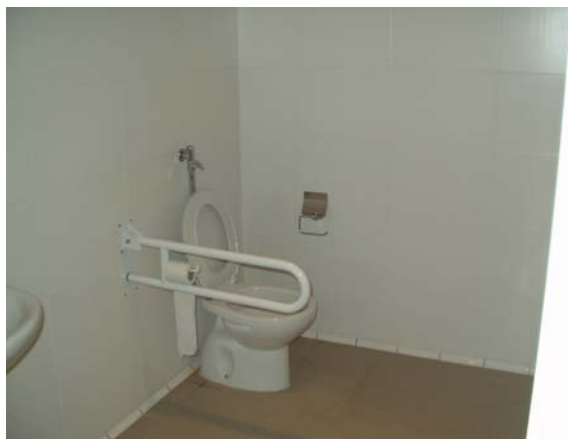
Mostra de cambra amb elements d'ajuda insuficients. Manca la barra d'ajuda de l'esquerra del inodor.

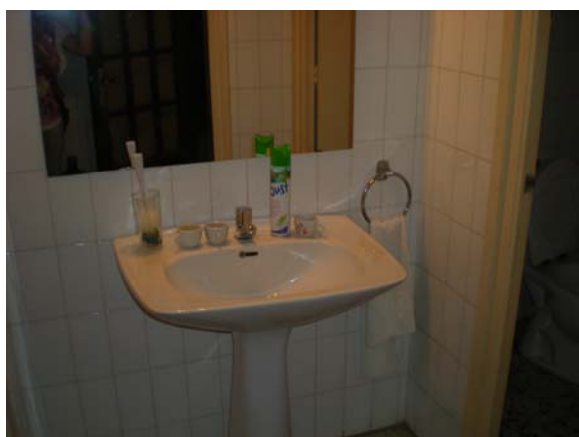
Servei higiènic amb espai de gir insuficient, inferior a 1,50m.

La intervenció en els casos d'espai insuficient seria la reforma de les cambres amb l'objectiu de dotar l'edifici d'uns serveis higiènics adaptats, en consonància amb el Codi.

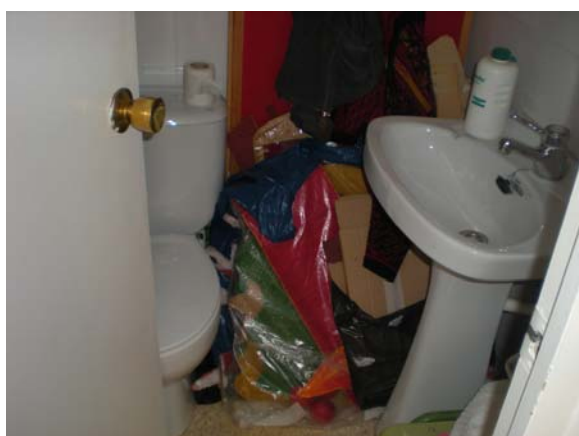
Exemple de bany no adaptat.

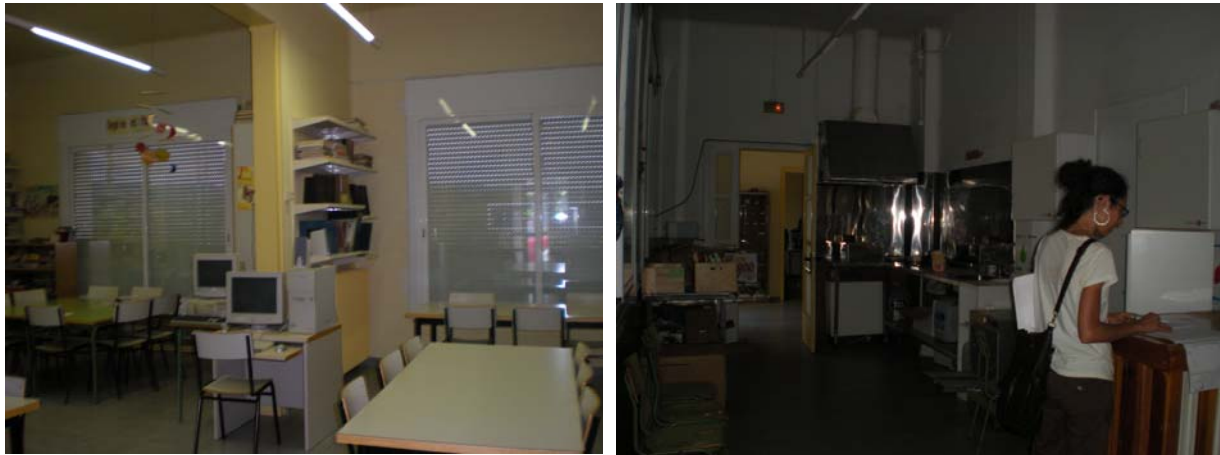
D'altra banda es recomana l'anàlisi de la posició del mobiliari no fixe, taules i cadires, de la biblioteca i de les aules dels centres cívics ja que la seva ubicació pot resultar un obstacle per a persones amb mobilitat reduïda.

Mostra de la disposició de mobiliari fora de l'àmbit de circulació

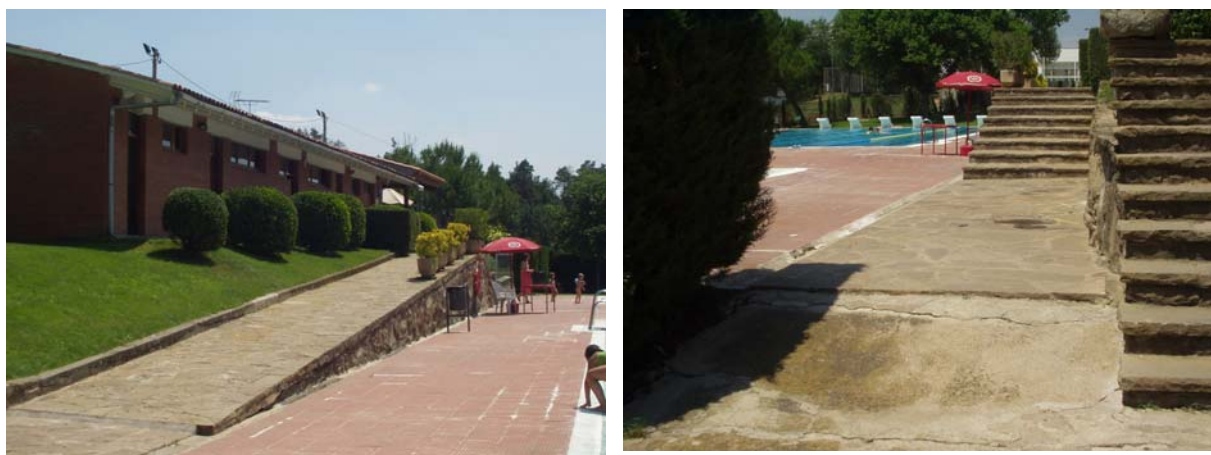
Alguns edificis disposen d'algunes dependències específiques de l'equipament com són piscines, vestidors, dutxes... que compleixen correctament les premisses d'accessibilitat excepte algun aspecte de detall. Les característiques més usals són: espais amples de pas en vestuaris i passadissos -on es pot inscriure una circumferència de 1,50m de diàmetre-; ús de paviment no lliscant en passos i passadissos, i també en trams propers a zones humides com són els banys i piscines; adaptació de dutxes col·lectives, i incorporació de rampes en els accessos a diferents zones d'un mateix recinte, per salvar desnivells.

Imatge dels dos itineraris d'accés als vestidors de les piscines, un per rampa i un altre per el tram d'escalas.

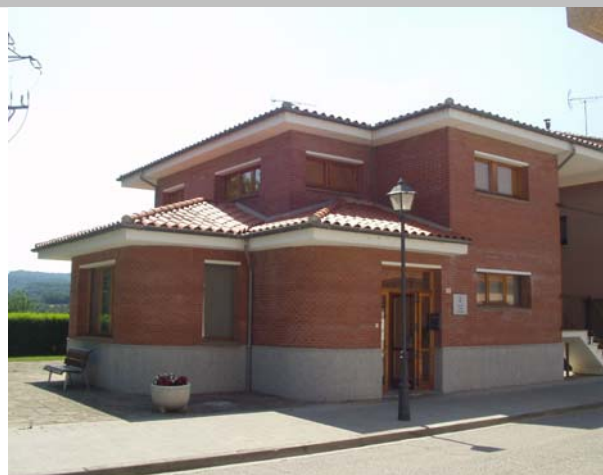
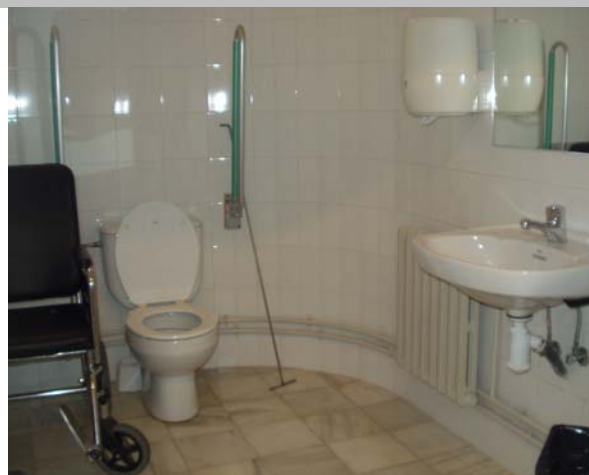
ESTAT ACTUAL

L'entrada a l'edifici es fa per una porta d'un metre d'ample amb un graó que salva un desnivell respecte al carrer de 7cm. La porta s'obre en els dos sentits.

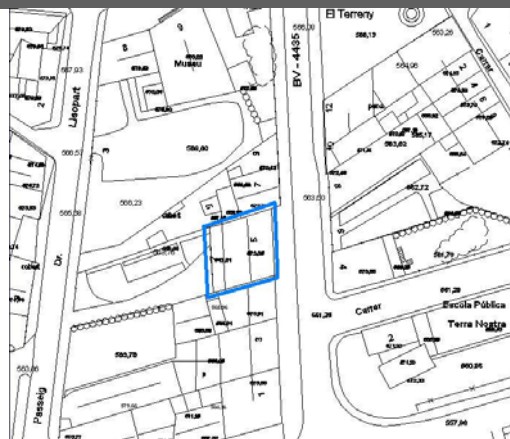
ESTAT ACTUAL

L'edifici té dos accessos, un per la façana principal i un per la façana posterior. L'accés des de carrer principal està constituït per un tram d'escala amb passamans als dos costats. Per carrer posterior l'accés es fa a peu pla. El edifici disposa de projecte de dotació d'ascensor i reforma de planta primera, on l'ascensor s'ubica adossat a la façana posterior.
