Pla d'accessibilitat

Olost

Autor: Coordinació i assessorament de projectes integrals S.L.

Data: juny del 2010

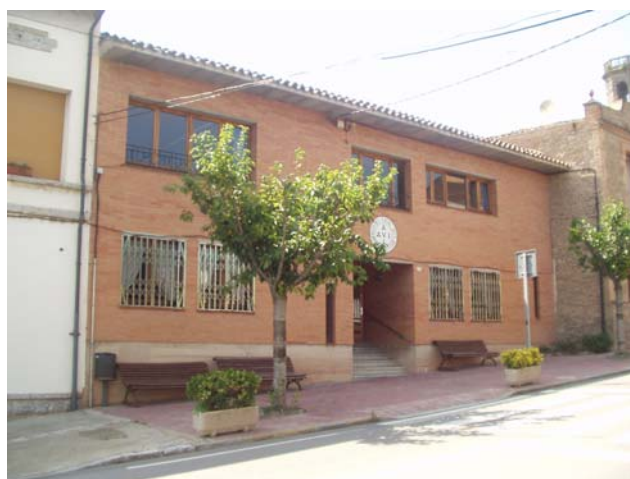
Es tracta d'una planta diàfana que respon a les necessitats de les activitats que es desenvolupen en aquest edifici. Per tant, la circulació és lliure i sense obstacles. Els accessos a les cambres higièniques i altres espais d'ús restringit com despatxos, estan constituïts per passos de portes superiors a 0.90cm.

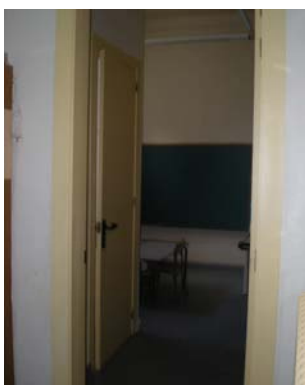
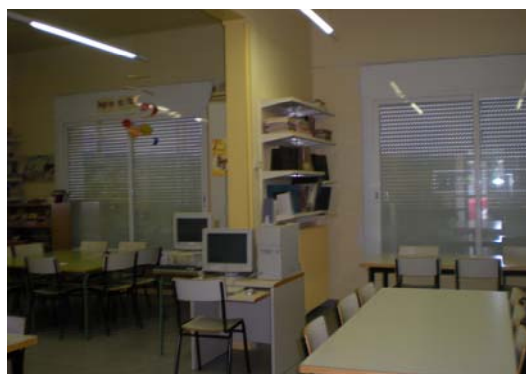
BIBLIOTECA

L'accés a la biblioteca es fa per un petit tram d'escaleres amb 2 graons. La porta és de dos fulls de 0.80m cadascun.

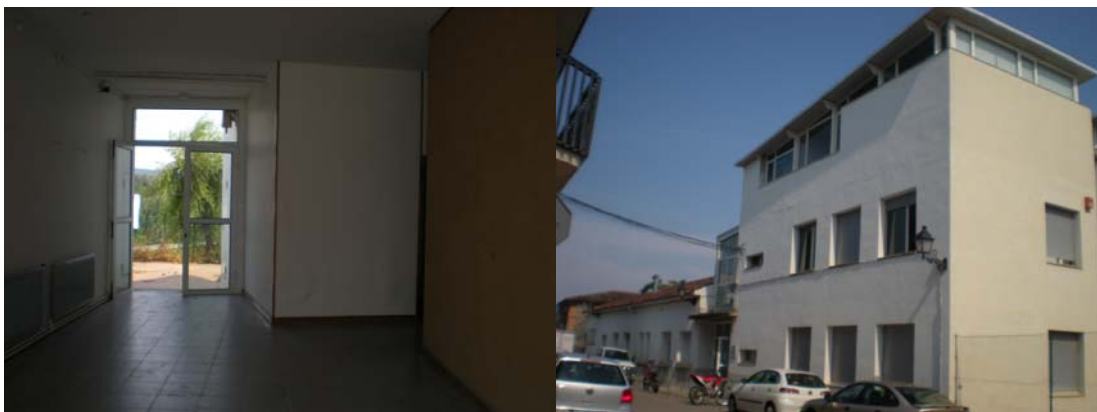
CENTRE CÍVIC

S'accedeix a l'edifici per una petita rampa amb pendent longitudinal elevada que supera els límits permesos per la normativa. La porta d'entrada de dos fulls, que obren cap a l'exterior. El conjunt d'elements que formen l'accés no està, per tant, adaptats.

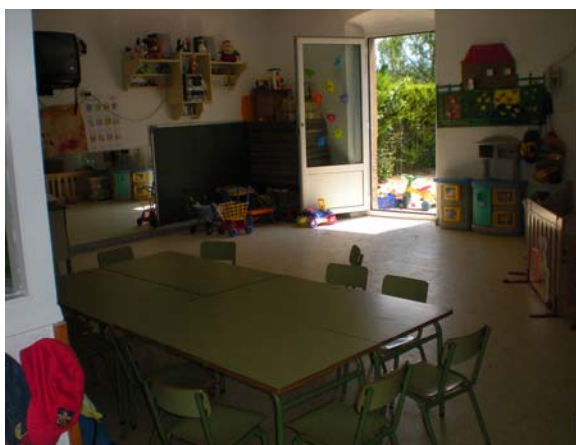
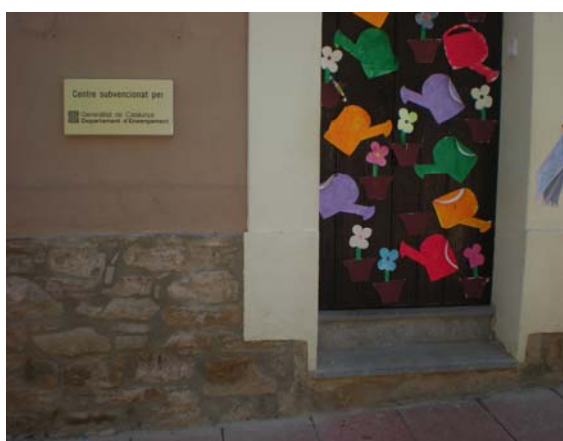
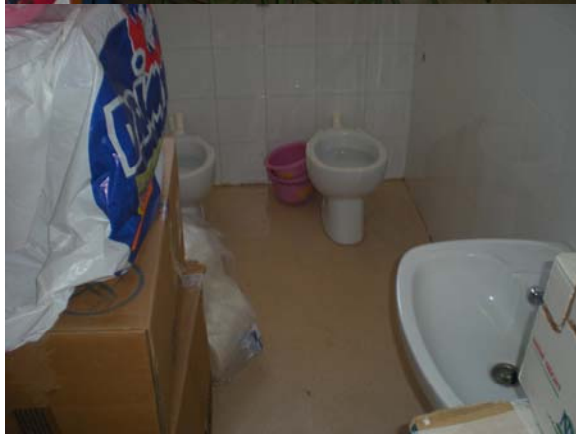
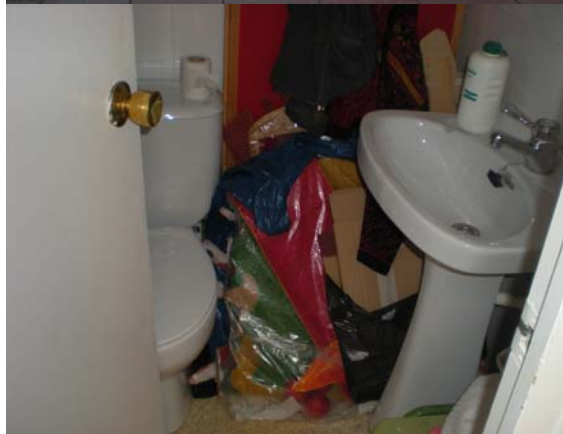
ESTAT ACTUAL

A l'accés hi ha un desnivell de 0.35m que es salva amb dos graons, pels quals s'arriben al vestíbul d'un metre d'ample. La següent porta d'entrada a la llar d'infants té una amplada inferior a 0.80m.

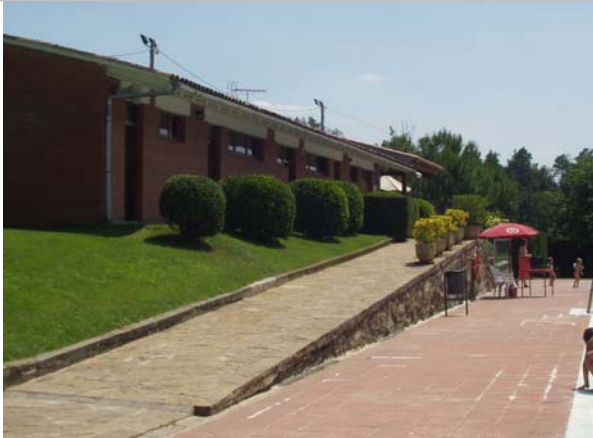
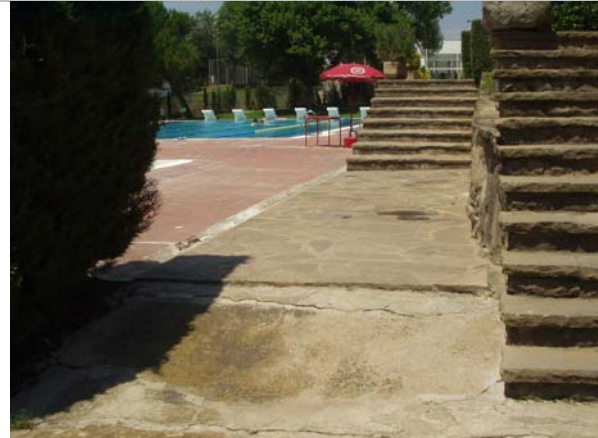
ESTAT ACTUAL

La piscina municipal disposa de dos itineraris per accedir-hi: les escales o les rampa. La rampa té un pendent màxim 8%, però no té barana, igual que l'escala. El paviment dels dos itineraris és antilliscant.

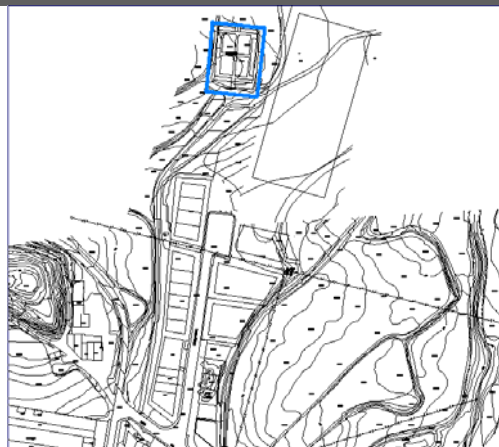
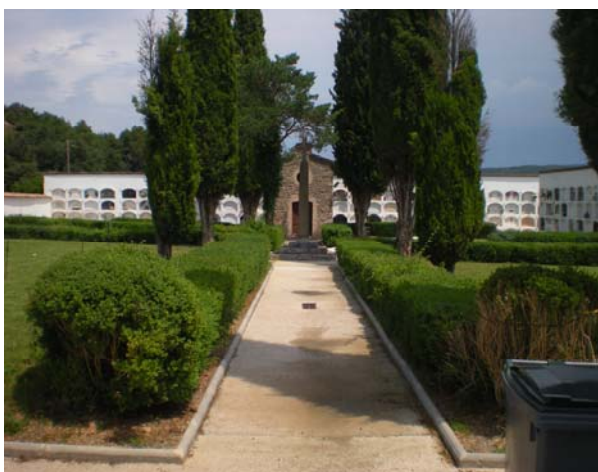
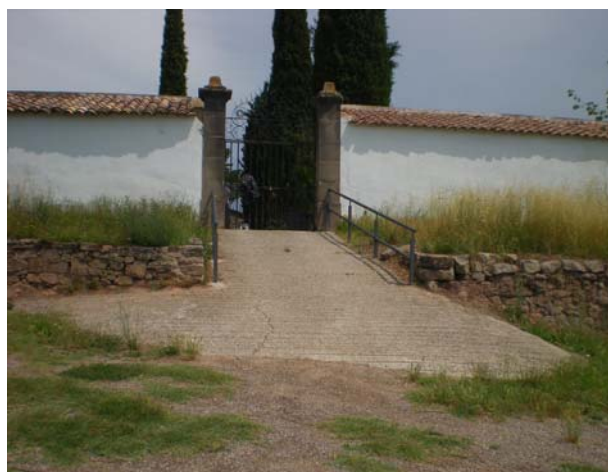
ESTAT ACTUAL

El cementiri es troba al radi exterior del poble, en un entorn no urbanitzat, cosa que dificulta l'accés a les instal·lacions. Hi ha una entrada única a la qual s'accedeix mitjançant una rampa amb pendent superior al 12%.

Es disposa d'amples passadissos que faciliten la circulació pel interior del recinte, amb zones enjardinades delimitades.

A la part posterior del recinte existeix una petita capella en desús.

El recinte disposa de embornals als passadissos per evitar inundacions, que, encara que la seva situació és correcta, el disseny no compleix amb els requeriments d'accessibilitat.

Encara que es desconeix les modificacions que es duran a terme segons la redacció del nou planejament urbanístic, es proposa intervenir en l'entrada al recinte amb l'enderroc de la rampa actual per la formació de rampa adaptada, restant per urbanitzar el tram d'arribada al cementiri des del nucli urbà -aquest punt es tracta a l'apartat d' Elements de Tractament Especial-.

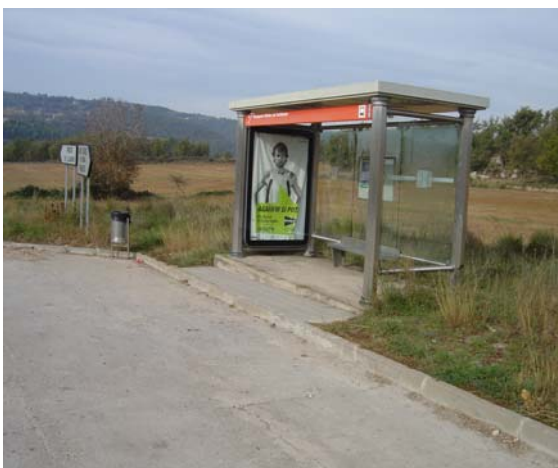
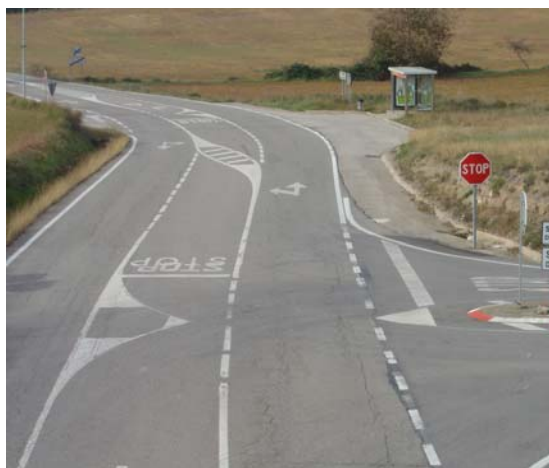
- Tancaments transparents sense senyalització de superfície.
- Seients en una alçada inferior a 45cm.
- Situació de parada no senyalitzada.
- No es dona informació d'itineraris de l'autobús, horaris, etc.
- Las parades es situen en trams inaccessibles, tal i com es mostra a les fotografies següents.

Imatge de la parada d'autobús del barri de la Sta. Creu de Jutglar. Al costat es mostra l'entorn a la parada, que és inaccessible, a més de perillós per als vianants.

Una última fase d'actuació rellevant seria la reubicació de la parada d'autobús del nucli de Sta Creu de Jutglar, ja que es tracta d'un element de transport públic important que es troba en un context deficient pel seu ús.

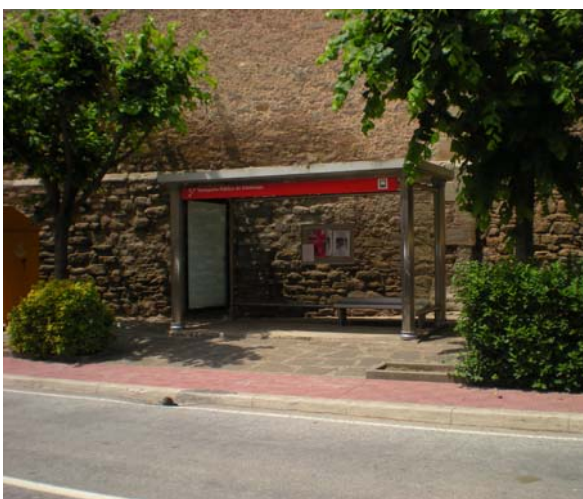
Imatge de la parada d'autobús del nucli principal d'Olost al centre històric.

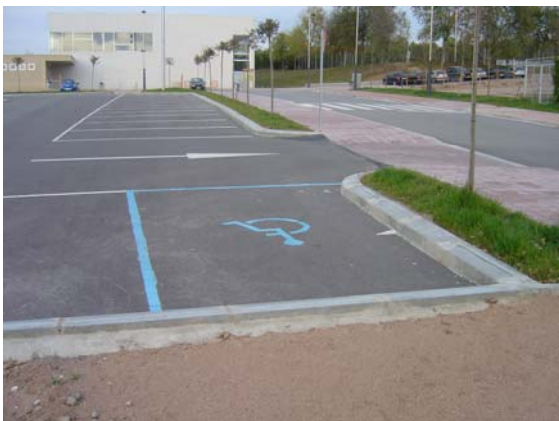
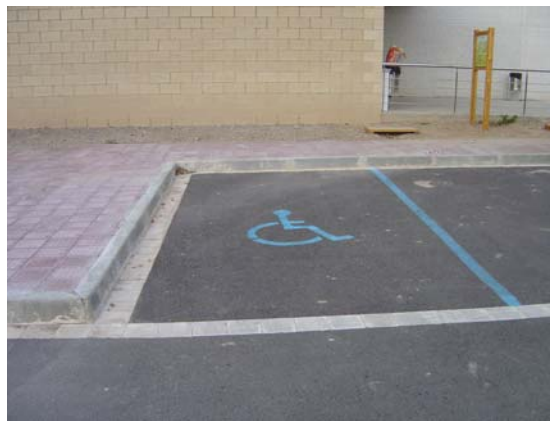
Com ja s'ha assenyalat amb anterioritat, al municipi hi ha tres places reservades per a persones de mobilitat reduïda, a la zona esportiva i escolar, on hi ha una plaça per cada edifici públic: pavelló, escola i piscina - veure imatges d'exemple-.

Imatges de les places reservades ubicades a la zona esportiva.

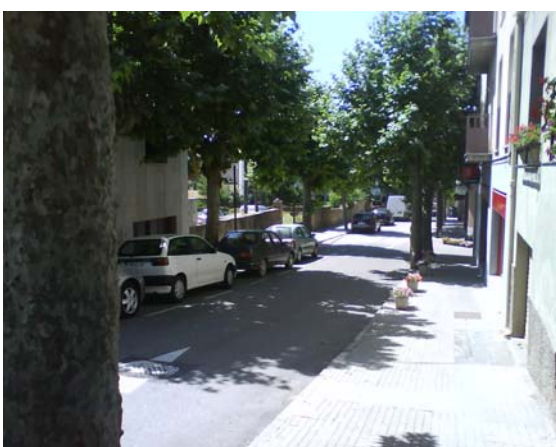
Imatge que mostra el pendent d'un carrer on està ubicat un caixer automàtic.

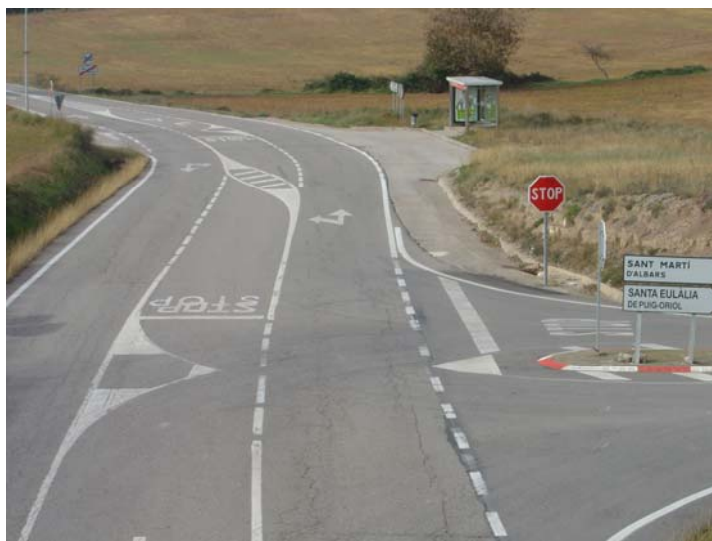
Es proposa reubicació de la parada ja que la seva situació el fa inaccessible i fins i tot perillosa, en tractar-se d'una carretera interurbana. A més, es proposa l'adequació de la marquesina per tal que esdevingui adaptada. Per això serà necessari incorporar tota l'informació relativa a l'itinerari d'autobús i horaris, amb una tipologia de rètol normalitzada, i també en braille o bé amb senyalització sonora. Caldria substituir els seients per uns d'adaptats, i col·locar adhesius als vidres per advertir la seva presència.

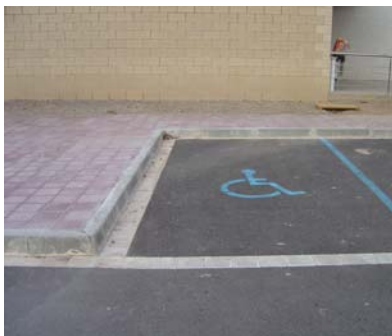
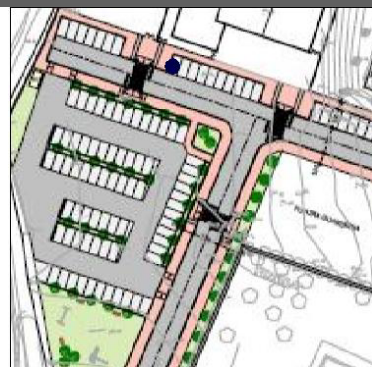
ACCESSIBLE

Hi ha espai d'apropament que permet l' inscripció d'un cercle de 1,50m de diàmetre.	SI
Dimensions mínimes de la plaça en bateria, sense comptar l'espai d'apropament, 2,20mx4.50m	SI
Espai d'apropament comunicat amb itinerari adaptat.	SI
Situació de la plaça: la més propera a entrada a edifici públic, si n'hi ha.	SI
Senyalització amb símbol d'accessibilitat a terra.	SI
Senyalització vertical visible.	NO

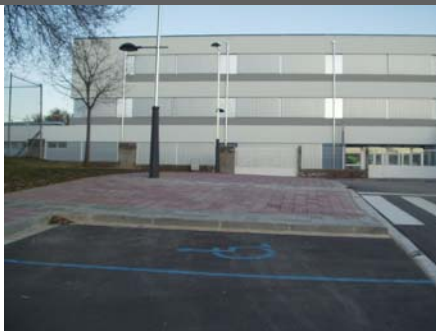
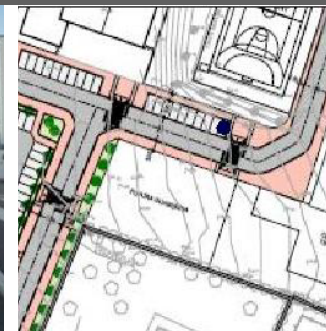
ACCESSIBLE

Hi ha espai d'apropament que permet l' inscripció d'un cercle de 1,50m de diàmetre.	SI
Dimensions mínimes de la plaça en bateria, sense comptar l'espai d'apropament, 2,20mx4.50m	SI
Espai d'apropament comunicat amb itinerari adaptat.	SI
Situació de la plaça: la més propera a entrada a edifici públic, si n'hi ha.	SI
Senyalització amb símbol d'accessibilitat a terra.	SI
Senyalització vertical visible.	NO

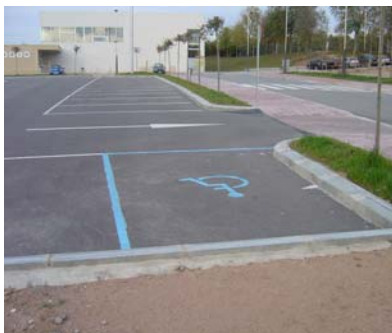
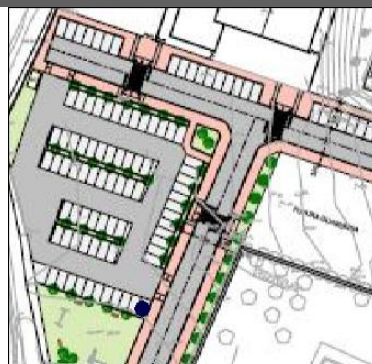
CONVERTIBLE

Dimensions mínimes de la plaça de 3.30x4.50m (en bateria).	NO
Hi ha espai d'apropament que permet l'inscripció d'un cercle de 1,50m de diàmetre.	NO
Espai d'apropament comunicat amb itinerari adaptat.	NO
Situació de la plaça: la més propera a entrada a edifici públic, si n'hi ha.	SI
Senyalització amb símbol d'accessibilitat a terra.	SI
Senyalització vertical visible.	NO

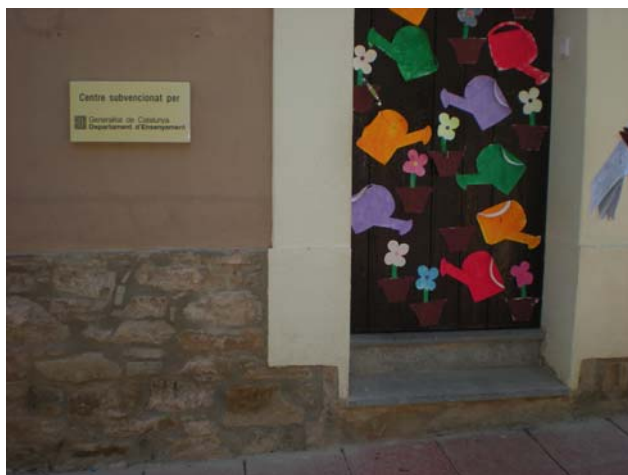
3.2.1. Detectabilitat: si l'element es troba a l'abast de tots els col·lectius i permet l'acostament. S'ha trobat que uns dels problemes és que l'element en qüestió passa desapercebut en l'entorn on es troba, com és el cas dels rètols de la via pública, o bé no n'hi ha cap rètol, com és el cas dels rètols d'identificació dels edificis públics com es veu a les imatges següents:

Exemple de rètol d'identificació d'un edifici, poc llegible

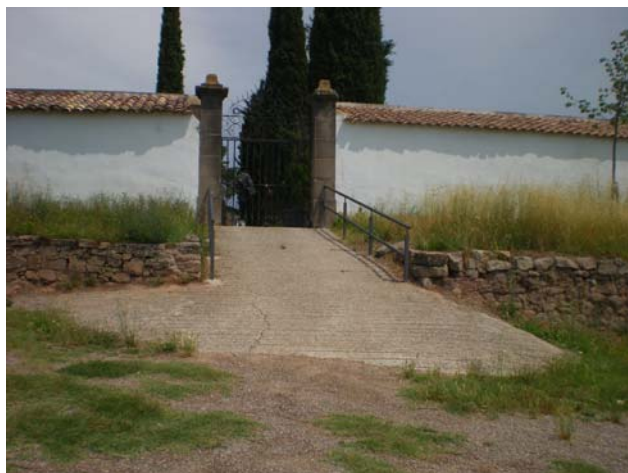
Exemple d'edifici sense identificar.

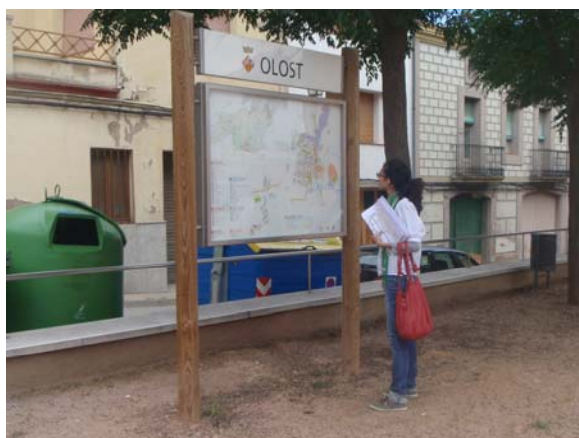
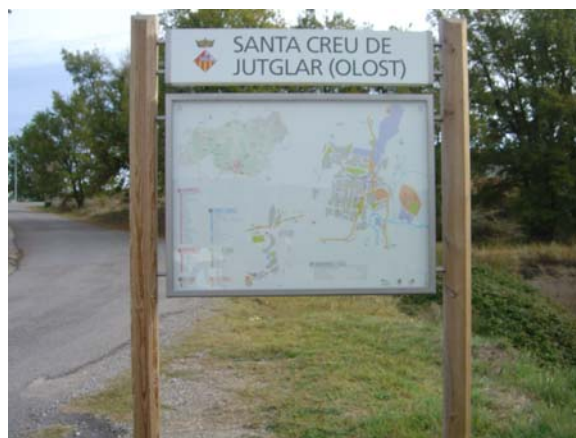
Imatge dels rètols d'orientació al carrer. Un situat al centre del municipi, i l'altre al nucli de la Sta. Creu de Jutglar.
