Informe del Servei de recollida de les diferents fraccions de residus del municipi de Vespella de Gaià d'acord amb el Plec de prescripcions tècniques del Consell Comarcal del Tarragonès

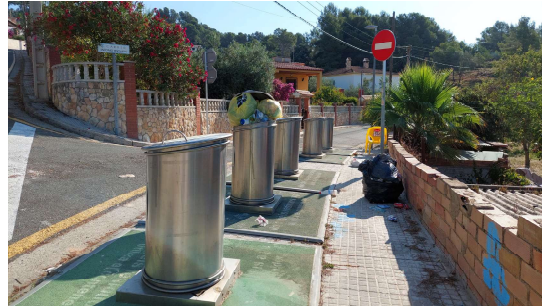
2. Av. d'Antonio Machado. Urb. Sant Miquel de Vespella

Es comprova que es realitza el servei ja que durant les visites realitzades, es comprova que hi ha residus en les illes situades a l'avinguda d'Antonio Machado i carrer de Circumval·lació de la urbanització Sant Miquel de Vespella, així com a l'avinguda Sant Miquel de Els Masos de Vespella, en algun cas degut al col·lapse dels contenidors d'envasos, tal i com es pot observar a les fotografies núm. 2, 3, 4 i 8 de l'apartat 10 d'aquest informe, en les que es poden observar també voluminosos.

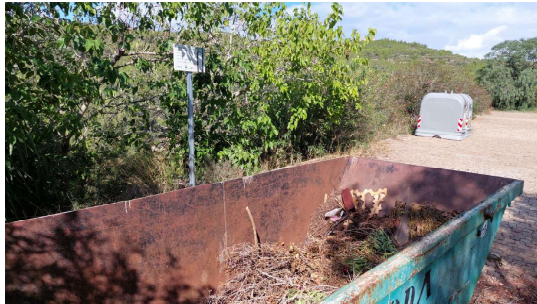
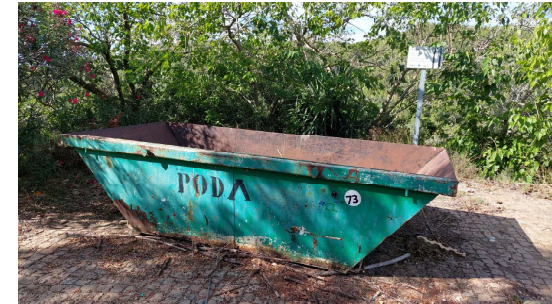
8. Av de la Generalitat. Urb. Sant Miquel de Vespella

En les visites efectuades, s'observen contenidors poc plens, mig plens i molt plens amb residus de poda a fora, tal i com es pot observar a les fotografies núm. de la 7 a la 10. Es considera que el nombre de contenidors i la freqüència de recollida són suficients.

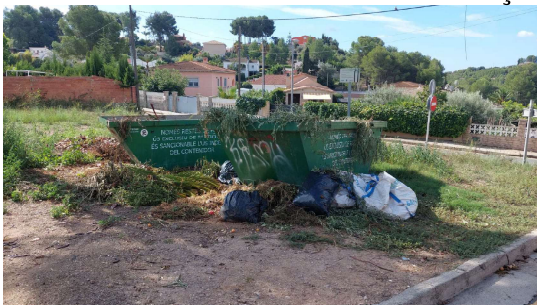
9. C/ del Pintor Fortuny. Urb. Sant Miquel de Vespella

D'acord amb les visites realitzades, no s'observen residus a fora dels contenidors però sí a la zona del contenidor de poda situat al carrer del Pintor Fortuny, urbanització Sant Miquel de Vespella, tal i com es pot observar a la fotografia número 9 de l'apartat 9 d'aquest informe.

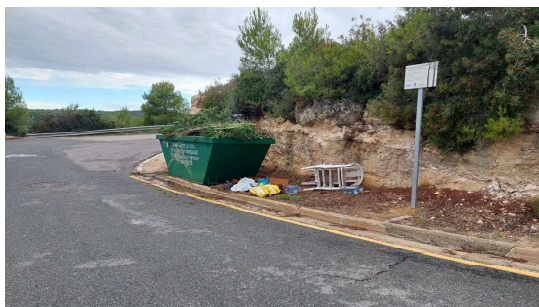
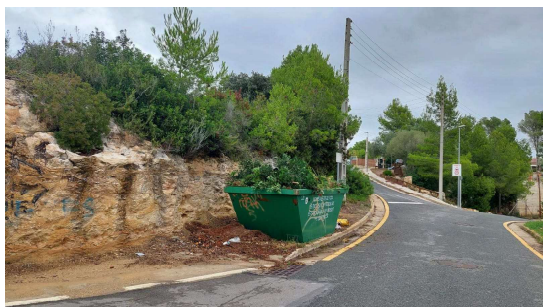
8. C/ del Dr. Trueta. Urb. Sant Miquel de Vespella

En les visites efectuades, s'observen contenidors poc plens, mig plens i d'altres molt plens, però no col·lapsats, tal i com es pot observar a les fotografies núm. de la 8 a la 10, pel que es considera que el nombre de contenidors i la freqüència de recollida són suficients.

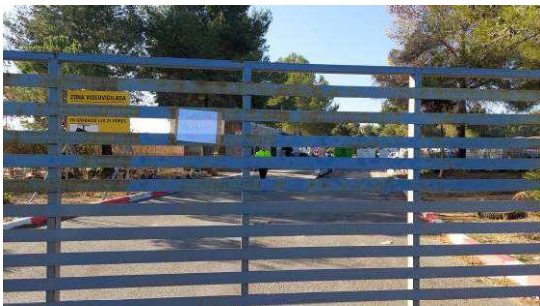
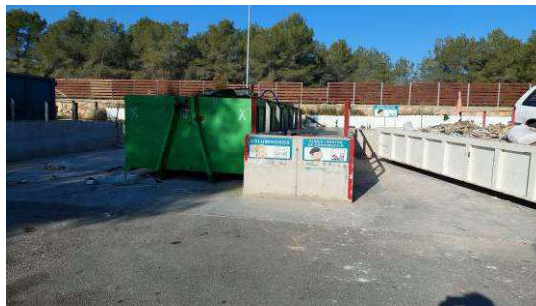
1. Deixalleria

Hi ha molts residus dispersats per la deixalleria. Hi ha molts pots de pintura, línia blanca, electrodomèstics, runa, voluminosos i matalassos. No es pot garantir la recepció de més residus.

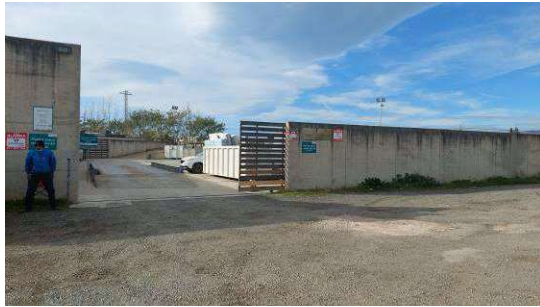
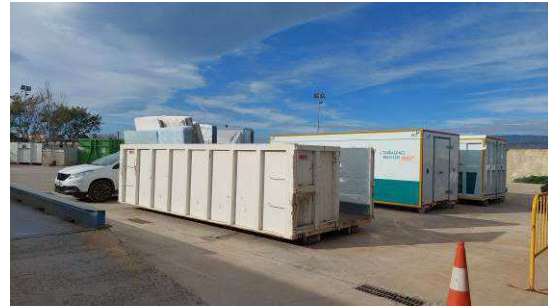
1. Deixalleria

Hi ha molts residus d'olis de motor i fitosanitaris. Caldria retirar-los per garantir la capacitat de recepció de més residus.

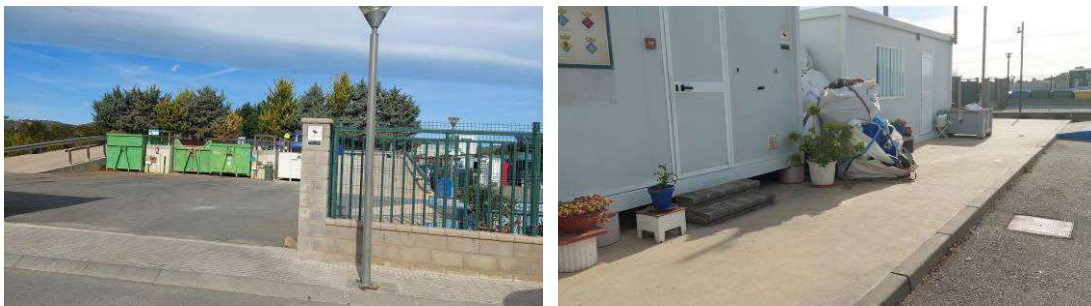
1. Deixalleria

Hi ha molts envasos de fitosanitaris que fa molt de temps que no es retiren, però es garanteix la capacitat de recepció de més residus.
