Informe del Servei de recollida de les diferents fraccions de residus del municipi de Vespella de Gaià d'acord amb el Plec de prescripcions tècniques del Consell Comarcal del Tarragonès

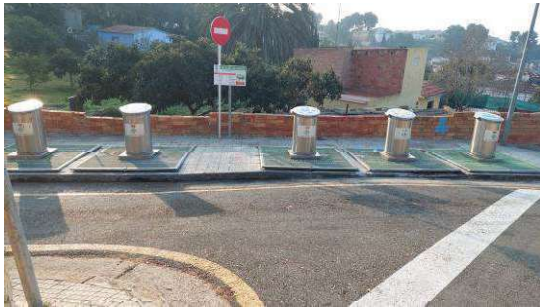
3. Av. d'Antonio Machado. Urb. Sant Miquel de Vespella

D'acord amb les visites realitzades, s'observa un envàs de pintura a l'avinguda d'Antonio Machado, urbanització Sant Miquel de Vespella, i residus a fora del contenidor situat al camí de Valls, La Coma, tal i com es pot observar a les fotografies número 3 i 6 de l'apartat 9 d'aquest informe.

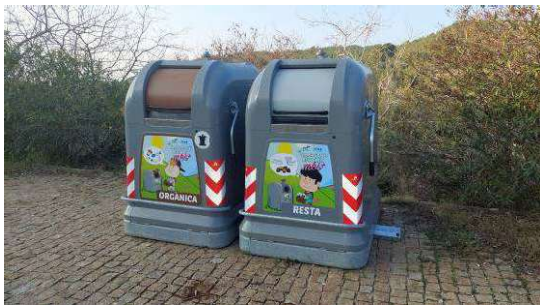
4. Plaça del Pujol

S'observa big bag de poda a fora dels contenidor situat a la plaça del Pujol, així com que el contenidor està rovellat i foradat, tal i com es pot observar a les fotografies núm. 4.

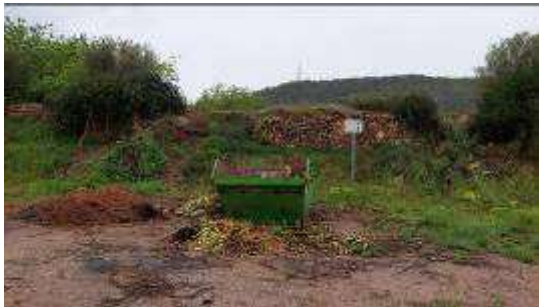
9. Av de la Generalitat. Urb. Sant Miquel de Vespella

En les visites efectuades, s'observen contenidors mig i molt plens i residus a fora del contenidor situats a l'avinguda de la Generalitat, a la urbanització Sant Miquel de Vespella, tal i com es pot observar a la fotografia núm. la 9 de l'apartat següent. Tot i així, es considera que tant el nombre de contenidors com la freqüència de recollida són suficients.

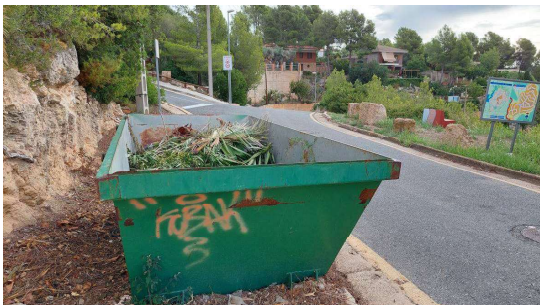
10. C/ del Dr. Trueta. Urb. Sant Miquel de Vespella

En les visites efectuades, s'observen contenidors poc plens i mig plens, cap col·lapsat, tal i com es pot observar a les fotografies núm. de la 10 a la 16 del següent apartat, pel que es considera que tant el nombre de contenidors com la freqüència de recollida són suficients.

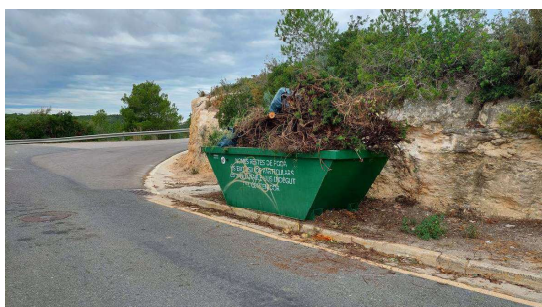
9. C/ del Dr. Trueta. Urb. Sant Miquel de Vespella

En les visites efectuades, s'observen contenidors molt plens i col·lapsats als carrers del Dr. Trueta, pintor Fortuny, barranc de Salomó, urbanització Sant Miquel de Vespella, i Sant Antoni, La Coma, així com a la plaça del Pujol, tal i com es pot observar a les fotografies núm. 9, 11, 12, 14 i 15 del següent apartat. Tot i així, es considera que tant el nombre de contenidors com la freqüència de recollida són suficients.
