Estudi d'Identificació de Riscos Geològics a Alp (Cerdanya).

Axial geologia i medi ambient sl

Codi: AP-0061/21

Desembre 2021

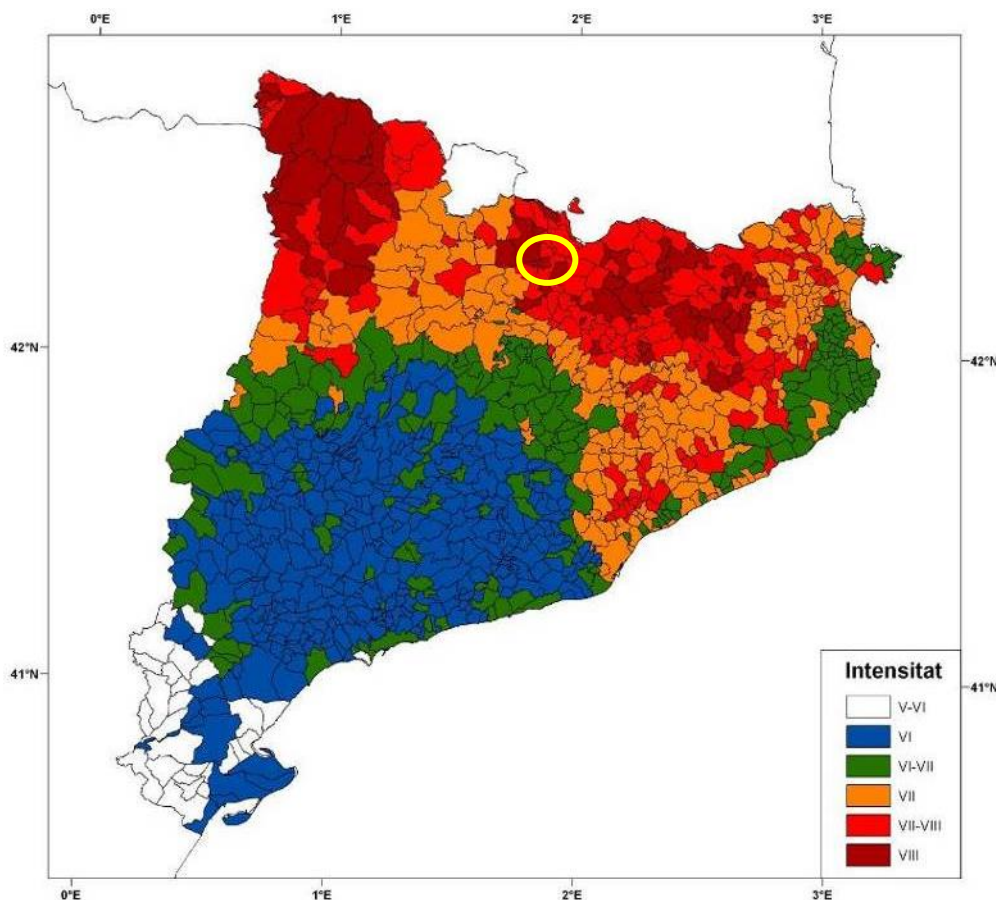
Figura 11: Mapa de zones sísmiques de Catalunya considerant l'efecte del sòl (ICC, 2001) on s'assenyala amb groc la zona d'estudi.

El Mapa de zones sísmiques de Catalunya considerant l'efecte del sòl, elaborat per l'ICGC, indica que el terme municipal d'Alp està exposat a un risc sísmic **d'intensitat VII-VIII** de l'escala de MSK (Superació llindar de dany sísmic). Aquest mapa valora la perillositat sísmica a nivell municipal tenint en compte l'efecte del sòl sobre el qual es troba el nucli urbà de cada municipi, segons una classificació geotècnica també elaborada per l'ICGC.

La norma sismoresistent d'aplicació general i d'edificació NCSE-02 de l'11 d'octubre de 2002 obliga al compliment d'una sèrie de normes de construcció d'edificis per tal d'evitar els danys sísmics, en les zones sísmiques. Segons aquesta norma, els paràmetres que cal considerar són l'acceleració sísmica bàsica a_b/g i el coeficient de contribució K pel municipi són els que s'indiquen a la taula 6.

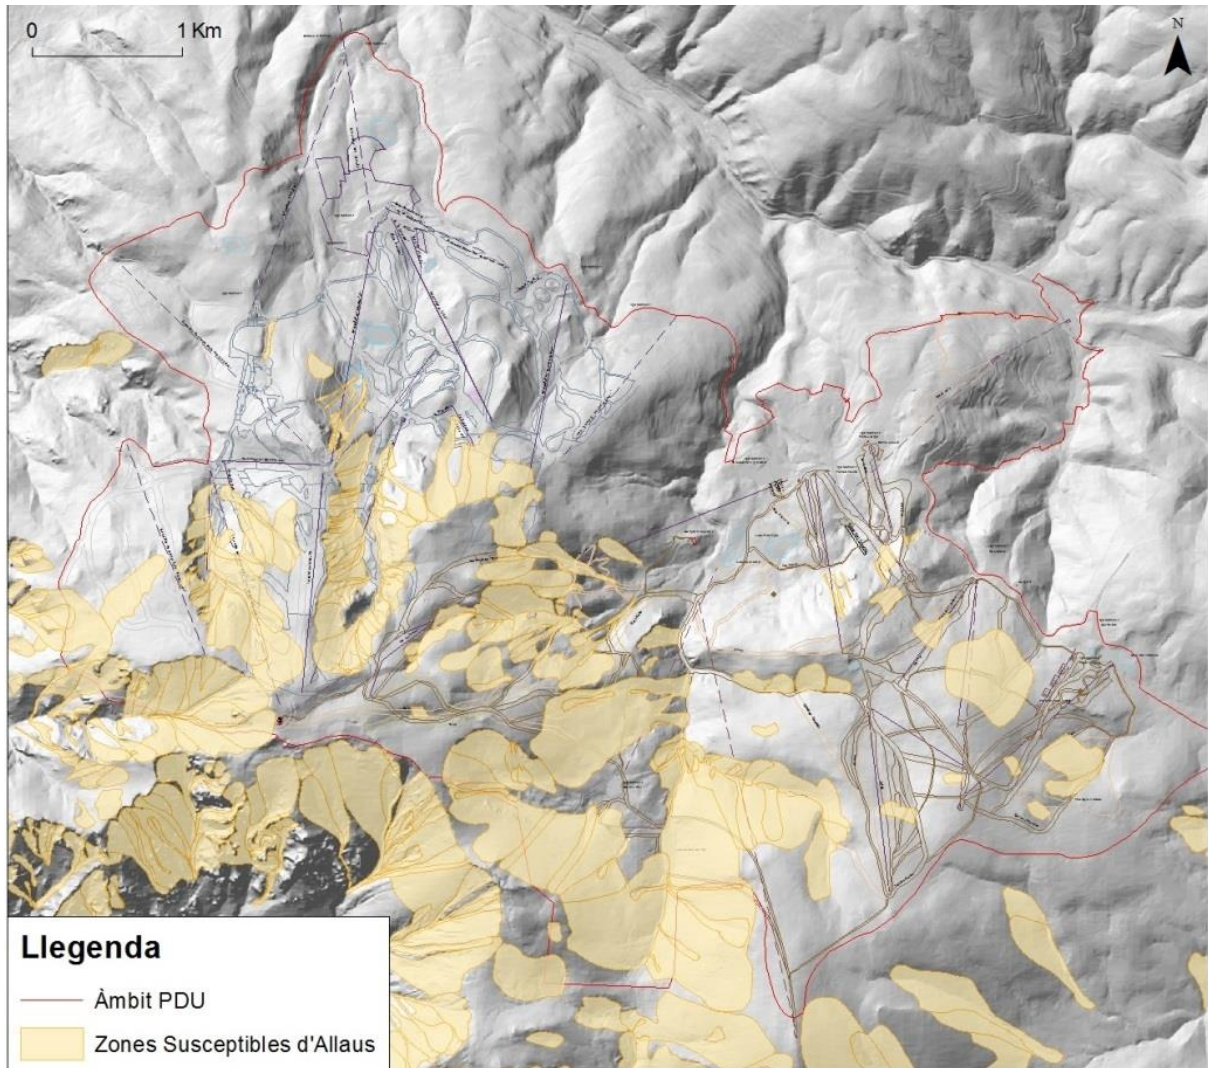
Figura 12: Terreny susceptible a l'activitat d'allaus. Zones d'allaus registrades a la BDAC.
Font: ICGC.AP-0008/16.

Segons l'estudi de l'ICGC de 2016, els àmbits de la Molina i de Masella a tocar de les estacions d'esquí no hi ha zones susceptibles al desencadenament i abast d'allaus, tal com es desprèn de la delimitació de zona d'allaus a la Base de Dades d'Allaus de Catalunya (BDAC) (figura 12).

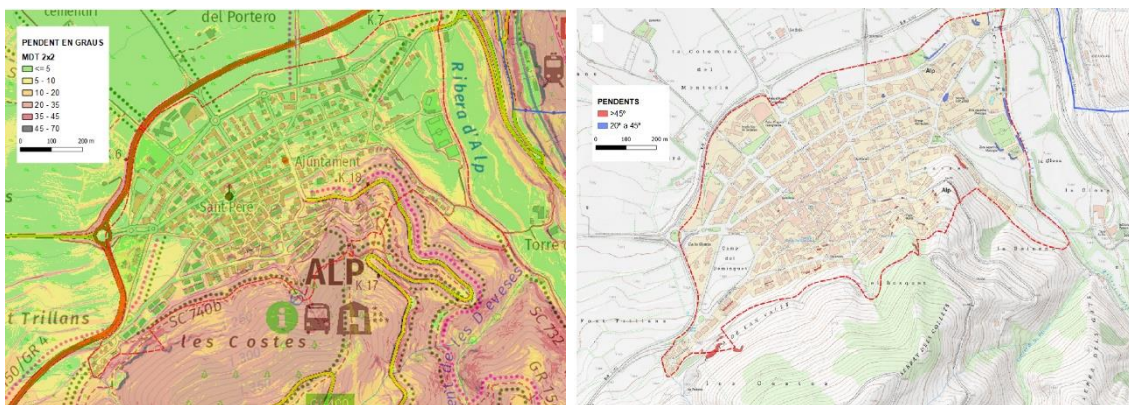
Figura 13: Mapa de zones susceptibles de desprendiments i esllavissaments a Alp, segons criteri de pendent. Font: Mapa topogràfic 1:5.000 i Model d'Elevació del Terreny 2x2 (ICC). Elaboració pròpia

L'àmbit del poble d'Alp des d'un punt de vista geològic es caracteritza per que es troba a cavall de dues unitat geològiques amb característiques litològiques, estructurals i geomorfològiques molt diferents. D'una banda, el sector nord i central del poble s'emplaça en la unitat de la depressió de la Cerdanya, constituïda per lutites i gresos grisos i ocres del Miocè (NMIg), que configuren un relleu pla i suau de tipus sedimentari. Per altra banda, el sector nord format pels gresos i lutites de l'Ordovicià (Orgm) i les calcàries, dolomies i margues del Devonià (Dcrb, DCc i Dclv), afectades per falles i encavalcaments que defineixen un relleu abrupte i amb pendents entre els 20° i 45° (veure figura 13).

En aquest àmbit s'ha identificat indicis d'esllavissaments (lliscaments i caiguda de blocs) associats a talussos de desmunt i a vessants naturals.

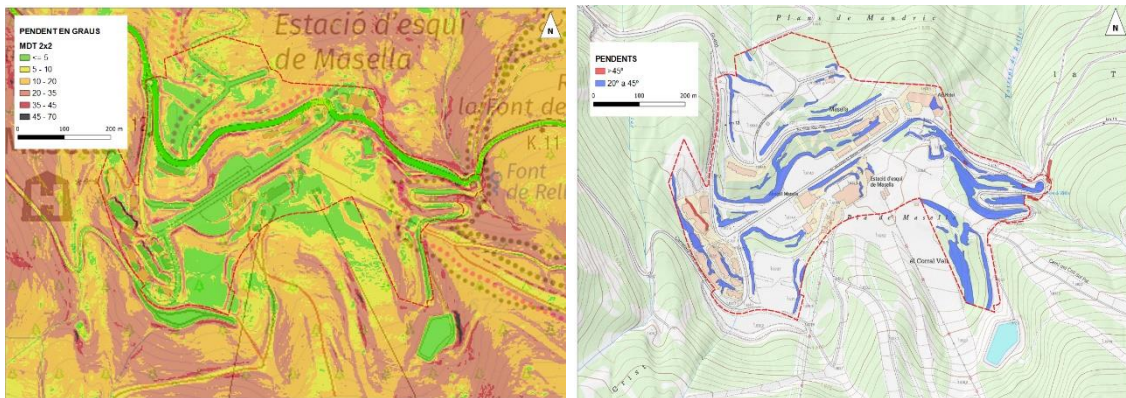
Figura 14: Mapa de zones susceptibles de desprendiments i lliscaments a Masella, segons criteri de pendent. Font: Mapa topogràfic 1:5.000 i Model d'Elevació del Terreny 2x2 (ICC). Elaboració pròpia

A l'àmbit de Masella, des d'un punt de vista geològic, cal destacar d'una banda, l'aflorament de gresos i lutites amb nivells de conglomerats de l'Ordovicià superior, i per l'altra els dipòsits periglacials i col·luvials formats per graves i blocs amb sorres del Plistocè superior i Holocè. S'hi han identificat indicis d'esllavissaments (lliscaments i caiguda de blocs) associats a talussos de desmunt de poca alçada, en zones de pendent elevada, entre 20° i 45° (veure Figura 14) amb superfícies d'afectació reduïdes.

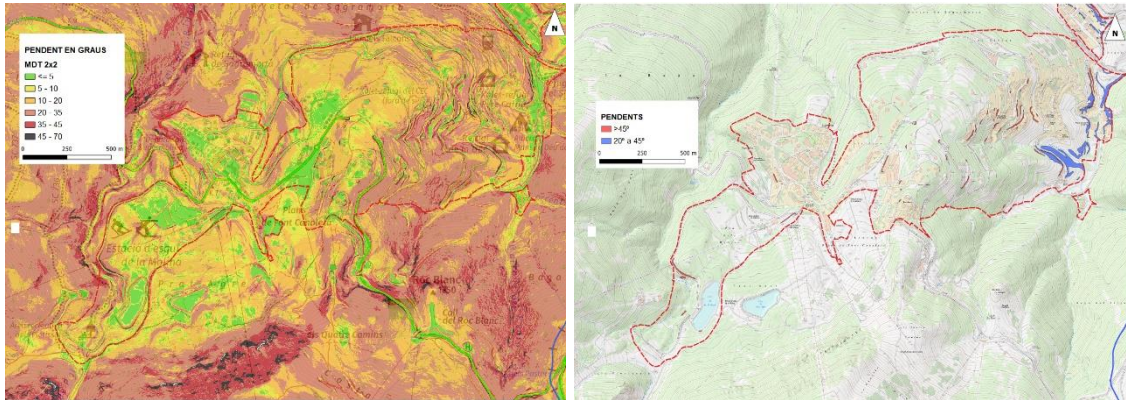
Figura 15: Mapa de zones susceptibles de desprendiments i esllavissaments a la Molina, segons criteri de pendent. Font: Mapa topogràfic 1:5.000 i Model d'Elevació del Terreny 2x2 (ICC). Elaboració pròpia

- L'estació d'esquí, Supermolina i el turó de la Perdiu, a l'oest. Geològicament és similar al sector central, ja que està format per gresos i lutites amb nivells de conglomerats de l'Ordovicià superior i per graves i blocs amb sorres dipòsits periglacials i col·luvials del Plistocè superior i Holocè. Tot i que a les pistes també es troben materials devonians i ordovicians. S'hi han identificat indicis d'esllavissaments (lliscaments i caiguda de blocs) associats a talussos de desmunt, en zones de pendent elevada, entre els 20° i 45° (veure Figura 14) amb superfícies d'afectació reduïdes, magnitud baixa i freqüència mitjana.
