PLA D'ÚS I MANTENIMENT ESGLÉSIA DE SANTA MARIA DE LA TOSSA DE MONTBUI

Conjunt patrimonial de la Tossa de Montbui
08710 SANTA MARGARIDA DE MONTBUI (Barcelona)

AJUNTAMENT DE SANTA MARGARIDA DE MONTBUI

Octubre de 2023

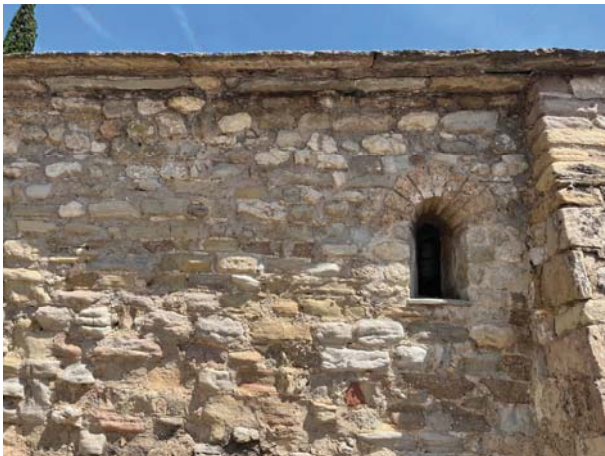
Façana sud nau

P1A-1 DEGRADACIÓ I EROSIÓ DE LA PEDRA I PÈRDUA DE MATERIAL DE REJUNTAT A LES FAÇANES

Els murs exteriors de l'església estan formats per carreus de pedra de diferents extraccions i procedència, fet que provoca diferents nivells d'erosió i degradació en funció del tipus de material. Fins i tot, en alguns punts es detecta alguna pedra moguda o solta.

A totes les façanes s'observa la manca generalitzada del material de morter de rejuntat dels carreus. En algunes zones puntuals s'han realitzat nous rejuntats amb morter de ciment en operacions de manteniment.

També en algunes obertures es detecta l'erosió de la pedra de les dovelles.

L'actuació consistirà bàsicament en el rejuntat de les juntes entre els carreus amb morter de calç hidràulica a tots els paraments de les façanes, per evitar que la degradació d'aquests paraments augmenti per la manca de rejuntat.

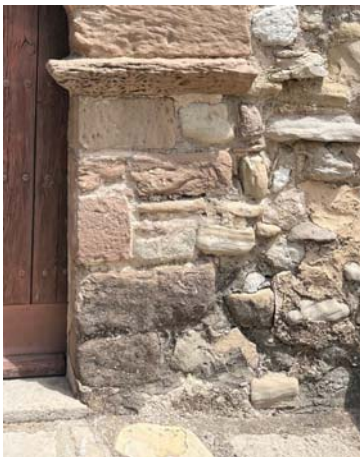
Façana sud

P1A-2 CREIXEMENT DE VEGETACIÓ ALS PARAMENTS EXTERIORS

La pèrdua del morter de rejuntat als paraments facilita l'arrelament de petita vegetació entre els carreus de les façanes, augmentant la degradació del parament.

A la base de la majoria de les façanes s'hi acumula humitat que provoca l'aparició de fongs i de microvegetació que s'incrusta a la superfície de les pedres.

També es detecten taques de floridures i humitats a la façana nord de l'absidiola nord entre altres.

En alguns trams de la base de les façanes, sobretot zones properes a la portalada i als absis on s'acumula l'aparició de fongs i de microvegetació que s'incrusta a la superfície de les pedres, es valorarà la neteja d'aquestes superfícies amb processos compatibles amb l'estat de conservació de les pedres.

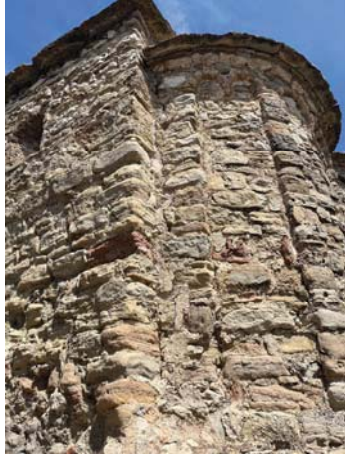
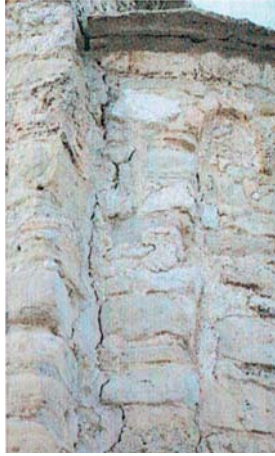
S'observen unes esquerdes o escletxes en tot el perímetre de l'absidiola sud, entre el seu mur de tancament i la façana de llevant de la nau, que poden estar vinculades al petit desplaçament dels murs d'aquesta absidiola. Aquest fet també ha provocat el trencament d'algunes lloses de pedra de la coberta semicircular. Aquestes esquerdes són constructives i no estructurals.

S'han portat a terme diferents operacions amb aplicació de morters de segellat, tal com es pot observar a la junta existent, tot i que no han garantit el segellat d'aquestes esquerdes.

L'actuació consistirà en el cosit de les esquerdes de la junta entre els murs de l'absidiola sud i la façana de llevant del la nau. En el seu moment es valorarà el grau necessari d'intervenció, si es tracta d'un rejuntat amb morter de calç prèvia eliminació de les restes de morter existent i de morter de ciment de reparacions anteriors o bé cal una operació de consolidació constructiva..

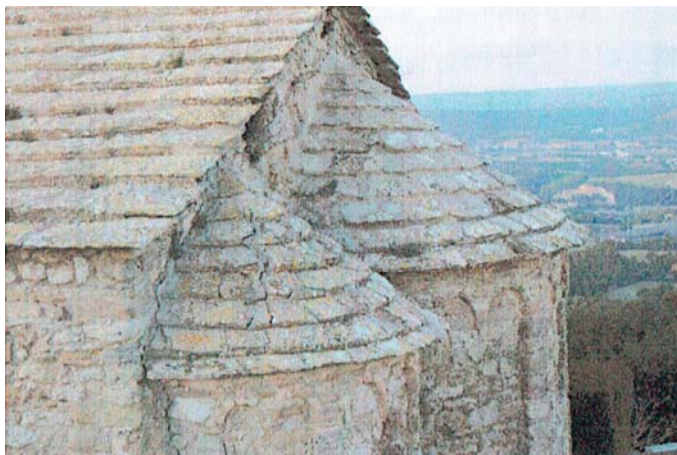
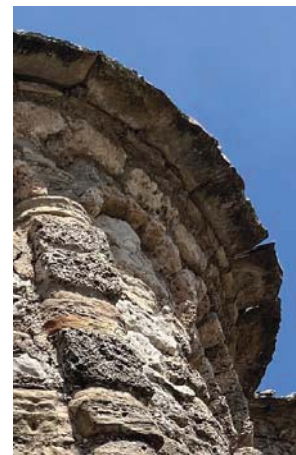
El ràfec de les cobertes dels absis, fet amb la mateixa llosa de pedra volada, també ha perdut el morter de rejuntat fet que facilita que l'aigua pluvial s'escoli per la façana col·laborant al deteriorament de la pedra de la façana. Algunes lloses estan molt erosionades.

El petit desplaçament del mur de l'absidiola sud, mencionat anteriorment, ha provocat el trencament d'algunes lloses de pedra d'aquesta coberta.

La junta perimetral entre les cobertes dels absis i la façana de llevant de la nau ha estat segellada amb diferents materials de rejuntat però que no ha garantit el segellat en aquest punt.

S'haurà de rejuntar la junta perimetral entre les cobertes dels absis i la façana de llevant de la nau, per garantir el segellat d'aquesta junta i evitar l'entrada d'aigua pluvial en aquest punt. L'actuació consistirà en l'eliminació del morter de rejuntat restant i el nou rejuntat amb morter de calç hidràulica.

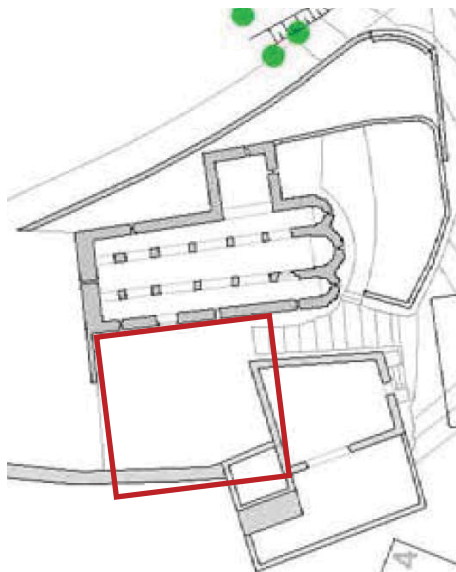
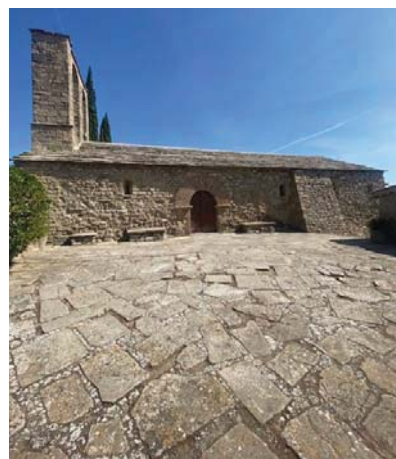
Planta general del conjunt

L'espai d'accés a l'església davant de la façana principal (a sud), està pavimentat amb un paviment de lloses de pedra el qual presenta discontinuïtats en les seves juntes degut a la pèrdua de material de les juntes entre les lloses i deteriorament de les mateixes lloses. La superfície aproximada és de 150 m².

A l'exterior de l'església, just davant de l'entrada principal a la façana sud, caldrà fer actuacions de repàs i adequació del paviment existent de lloses de pedra, retirant i recol·locant les peces enfonsades o mal col·locades i rejuntant les juntes que han perdut el seu material amb nou material de morter de calç hidràulica.

Es contempla l'aportació de peces de recuperació per omplir els possibles espais buits, si es creu necessari.

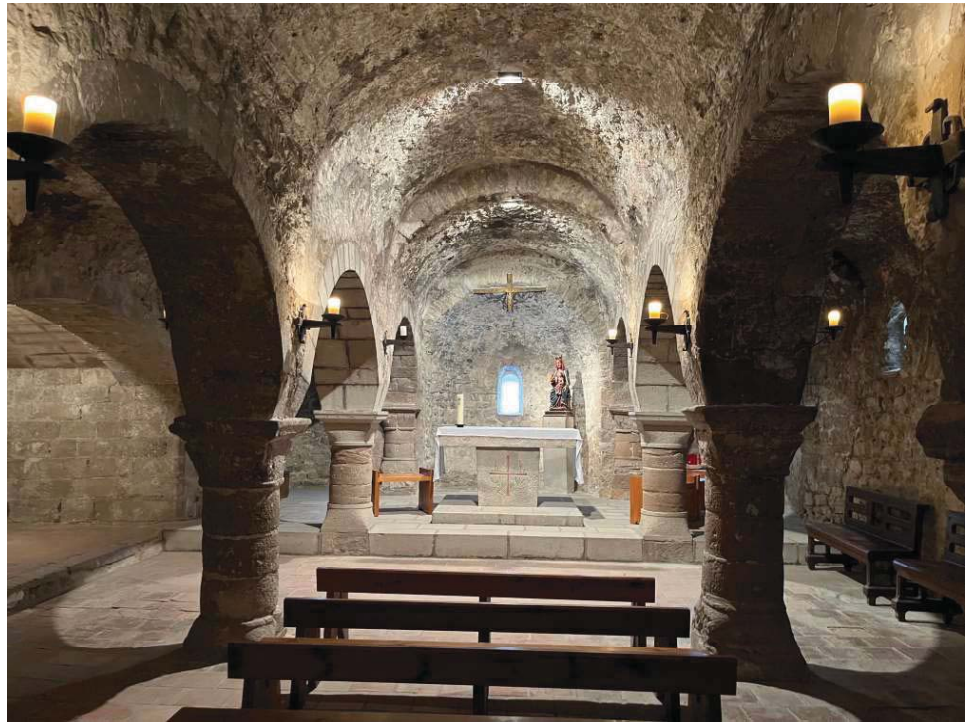
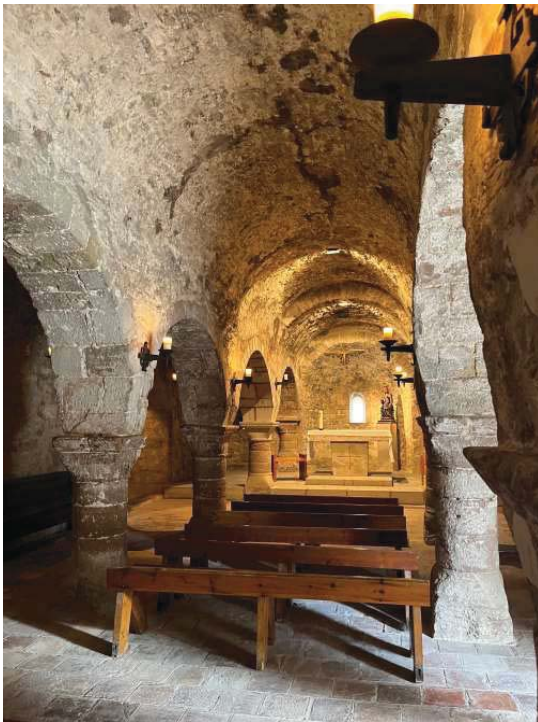
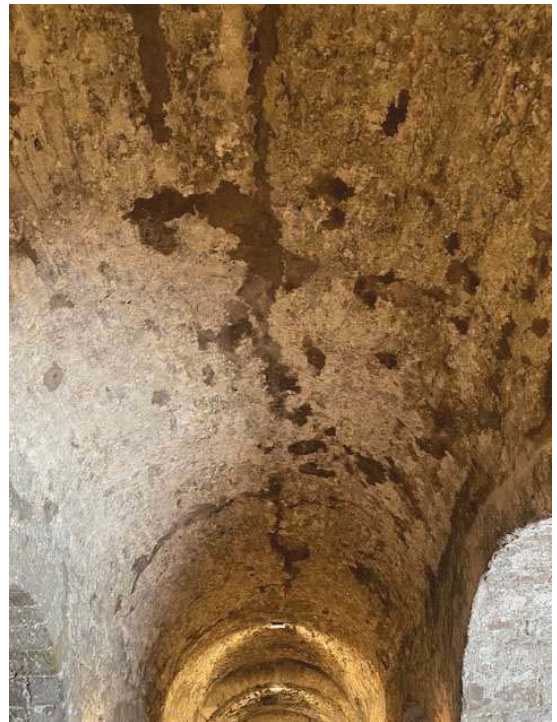
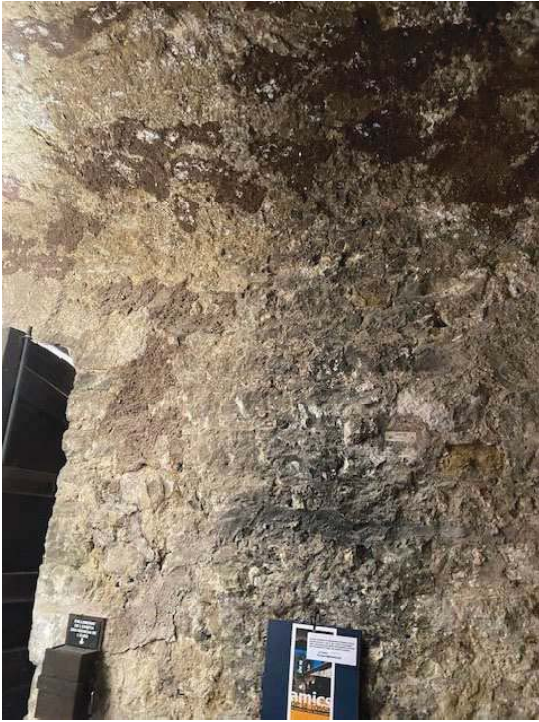
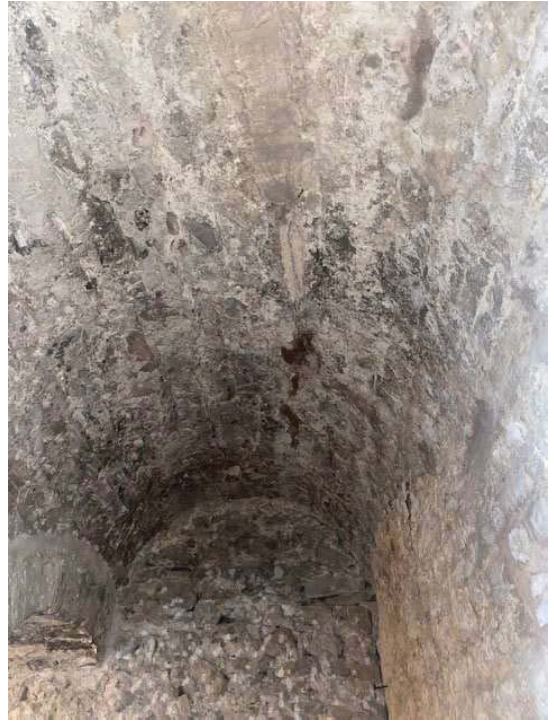
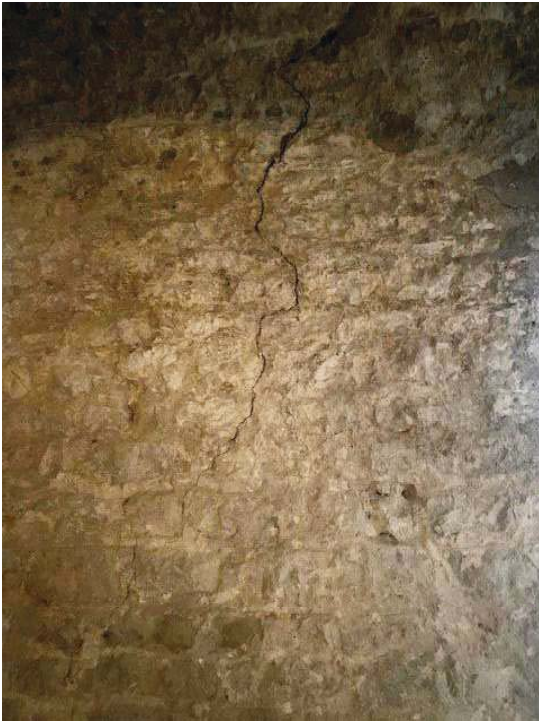
INTERIOR

P3 INTERIOR**P3A ESQUERDES O FISSURES A L'INTERIOR DE L'ESGLÉSIA**
