ANTEPROYECTO

**REHABILITACIÓN INTEGRAL DE MASÍA CAN RIBOT,
VEÏNAT RIBOT 4, DOSRIUS, 08319, BARCELONA**

1. DOCUMENTACIÓN ESCRITA

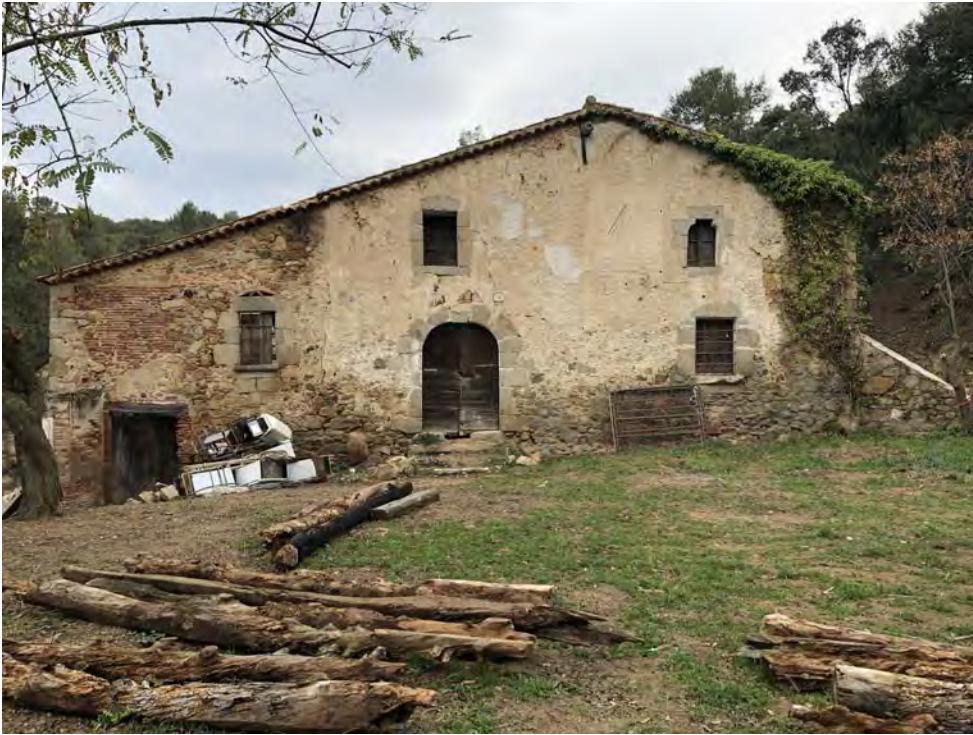
Fachada sudeste
estado actual

Vista de la fachada principal de Can Ribot donde podemos observar como se mantiene la composición formal de los huecos existentes y se propone la recuperación de otros huecos tapiados en la actualidad.

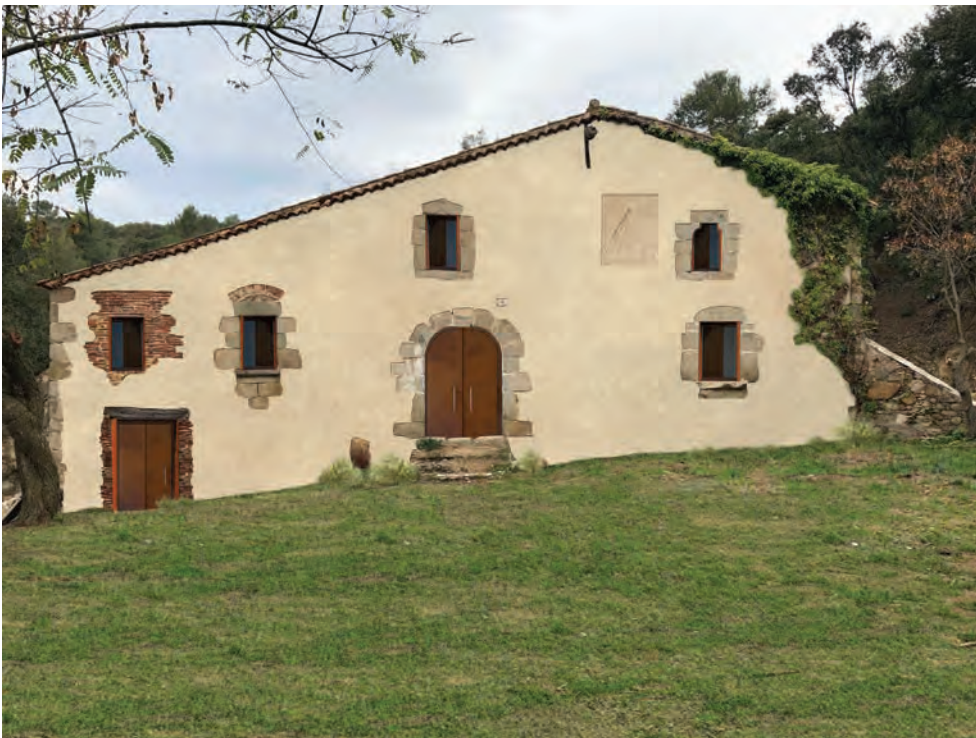
Fachada sudeste estado
reformado - fotomontaje

El material de revestimiento se realizará con mortero de cal, se recuperarán las jambas y dinteles originales de piedra y se instalará carpintería de acero corten.

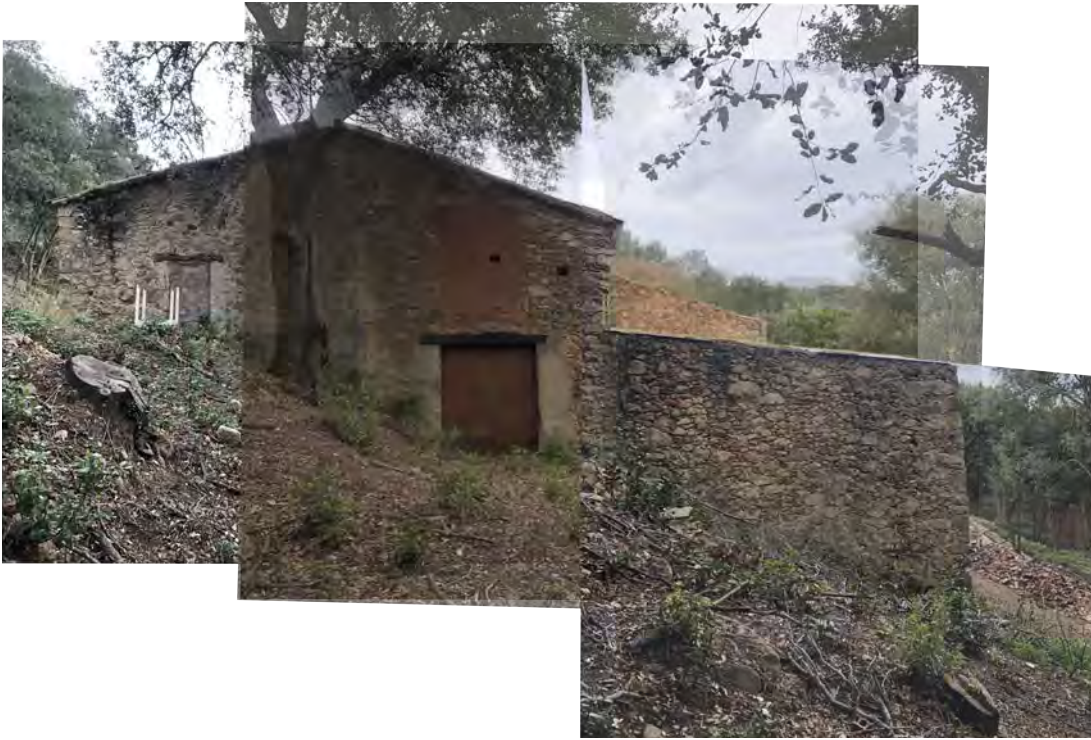
Fachada noroeste
estado inicial

Vista de la fachada posterior de Can Ribot donde podemos observar la recuperación y la puesta en valor de la piedra labrada existente, el hueco tapidado con fábrica de ladrillo y el nuevo revestimiento exterior de mortero de cal.

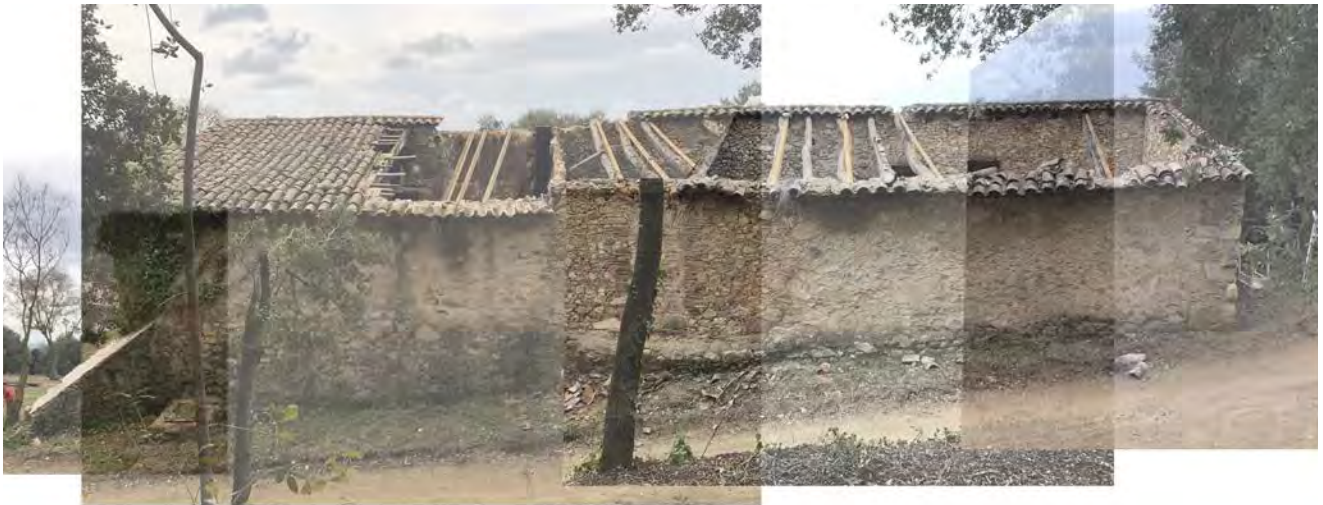
Fachada nordeste estado inicial

Vista de la fachada lateral tangente al camino de acceso de tierra. Se recupera la apertura tapiada de la ventana original y se crea otra apertura nueva con las mismas proporciones para garantizar la iluminación interior del conjunto.

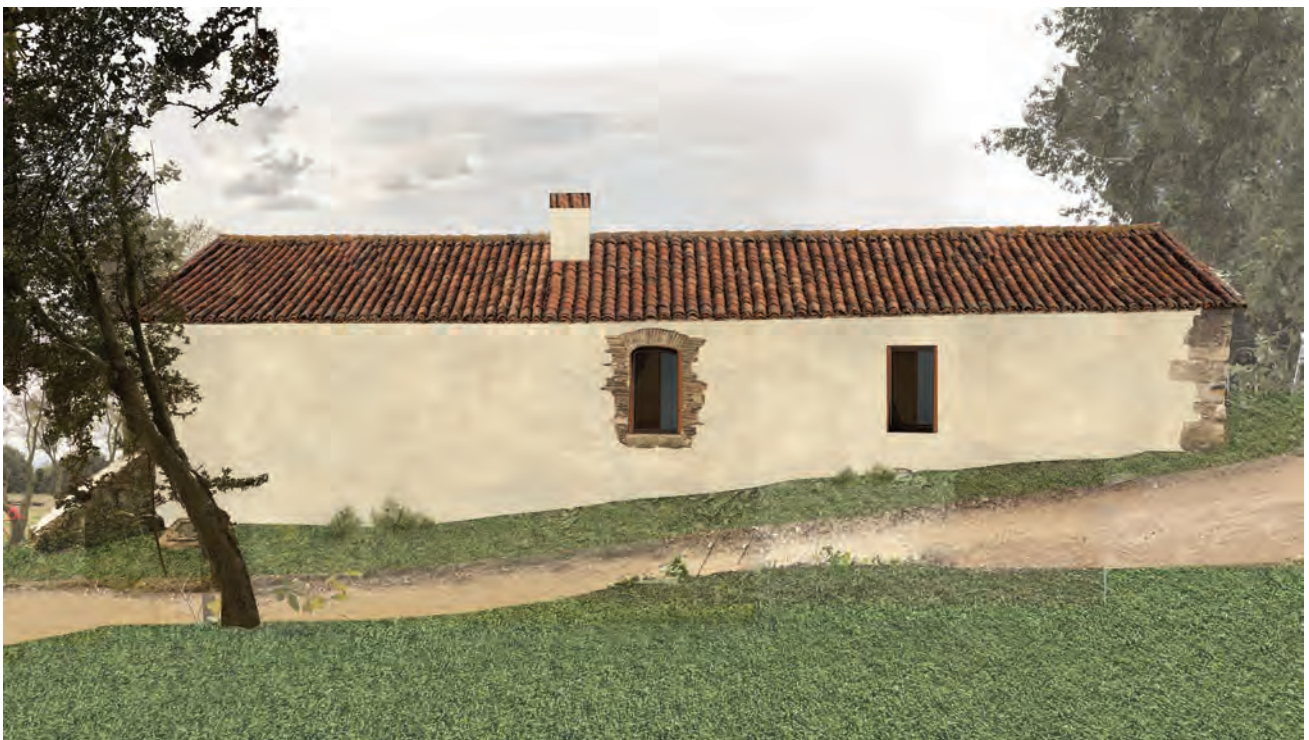
Fachada nordeste estado reformado - fotomontaje

La cubierta se simplifica y se mantiene el nivel original de la fachada principal, eliminado el salto actual que existe entre el volumen original y la posterior ampliación.

Se recupera la chimenea derruida perteneciente al horno de la cocina.

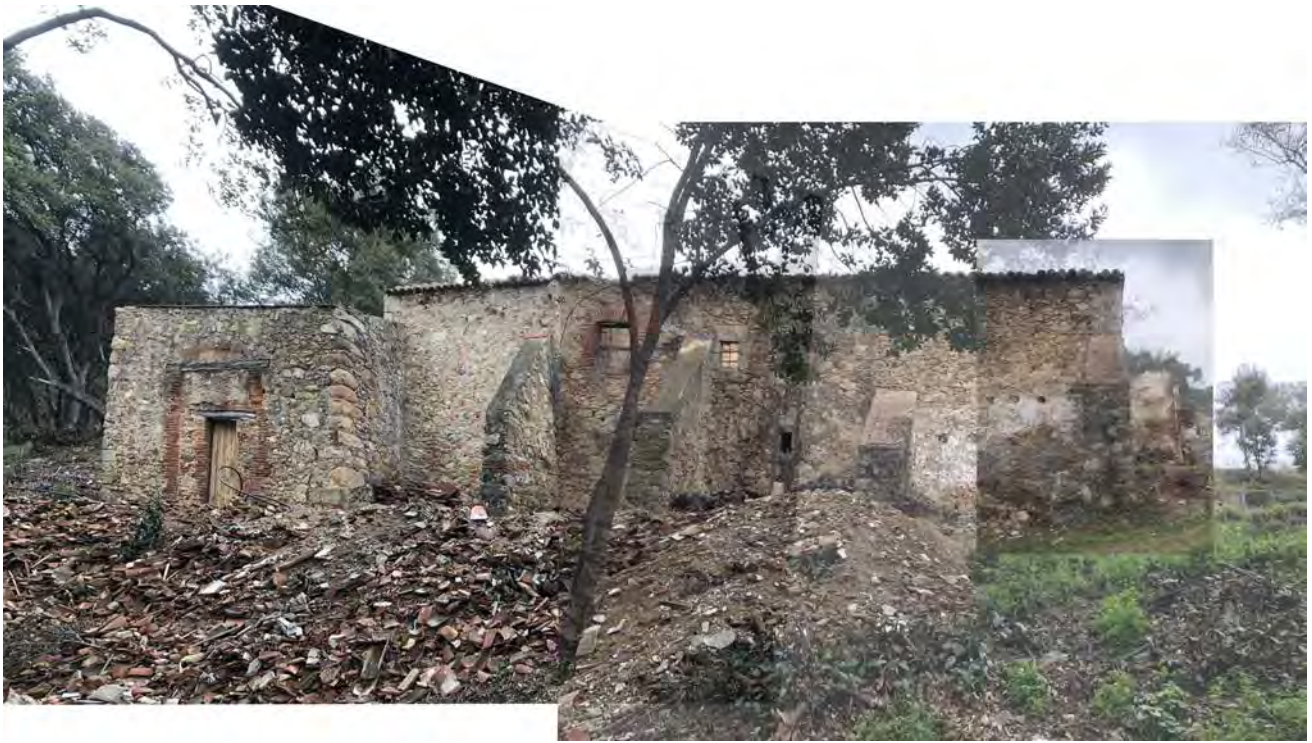
Fachada sudoeste estado actual

En la fachada lateral sudoeste se recupera el arco original de acceso al patio interior y se crea una ventana de iguales proporciones para mejorar la iluminación de un baño de planta baja. El resto de la fachada se mantiene en su estado original, recuperando el revestimiento de mortero de cal y colocando la carpintería de acero corten.

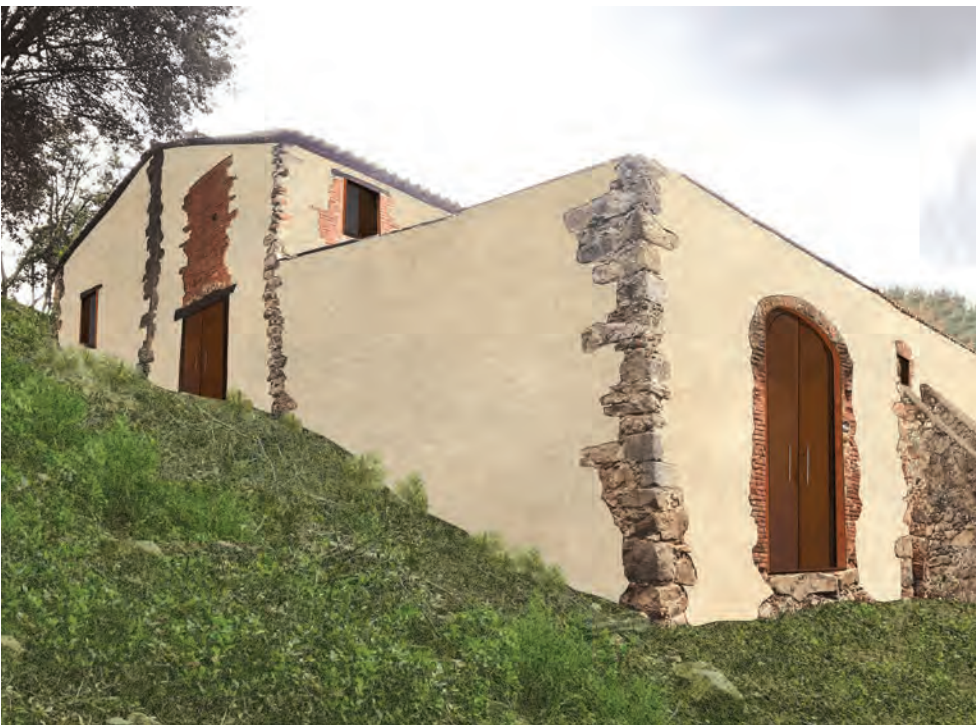
Perspectiva de las fachadas
noroeste y sudoeste
estado reformado -
fotomontaje

En esta perspectiva se pueden observar de nuevo la recuperación de los huecos originales y la utilización de materiales compatibles y adecuados a la edificación.

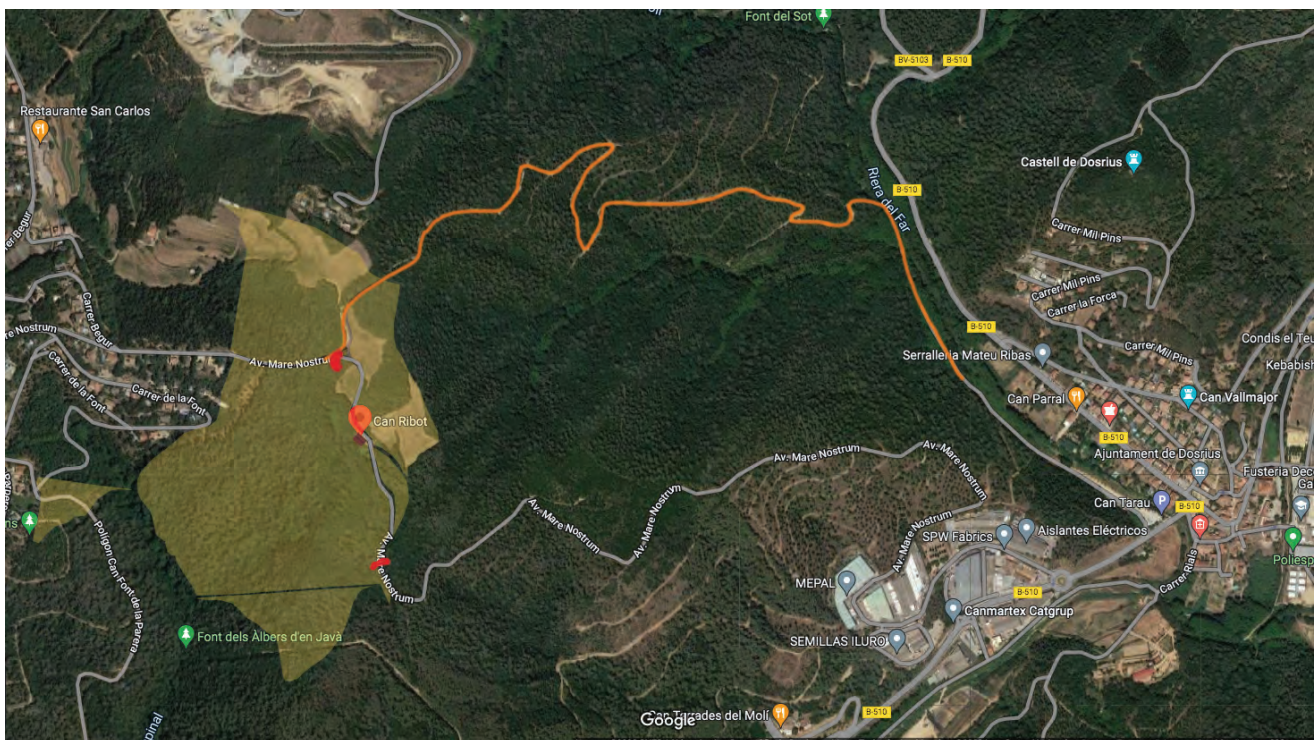
Plano de propuesta resultante

1. En primer lugar se restringirá el acceso a terceros en una sección del tramo de la Av. Mare Nostrum a través de la instalación de dos puertas ubicadas de manera opuestas entre sí. La ubicación de estas puertas son importantes ya que se ha tomado en cuenta como punto de partida para la redirección del camino.
2. En segundo lugar se redirigirá la Av. Mare Nostrum en el primer cierre a través de la reutilización de un tramo existente. Además se propone la recuperación de ese mismo camino existente y en buen estado para convertirlo en una ruta saludable en forma de vía verde.

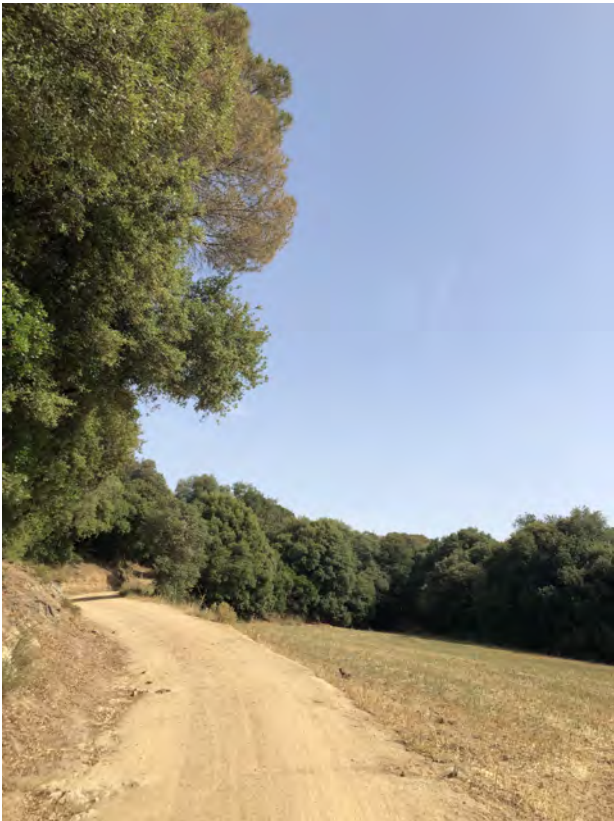
Fotografía 2

Las fotografías corroboran que el tramo recuperado conduce a los vehículos y peatones fuera del ámbito de la parcela en condiciones óptimas para la circulación de vehículos. (2) (3)

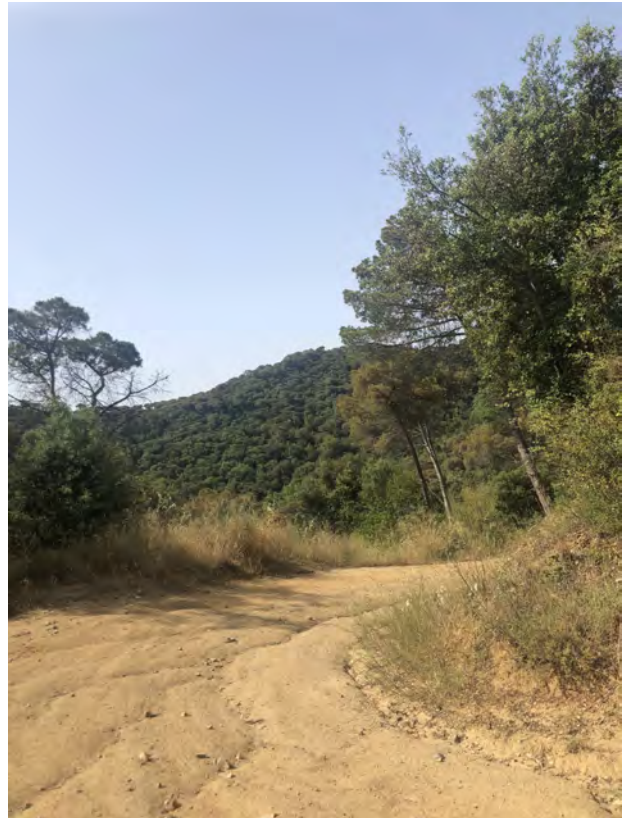
Fotografía 7

A mitad del recorrido el camino cambia de dirección para poder adecuarse a la topografía del terreno (7).

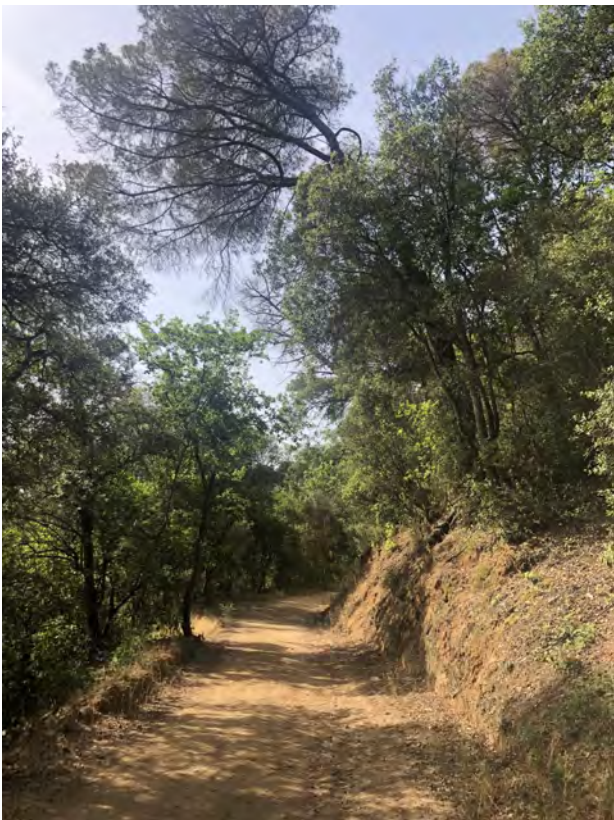
Fotografía 8

Esta adaptación facilita la circulación ya que no se perciben pendientes topográficas acentuadas que dificulten la circulación vehicular (8).

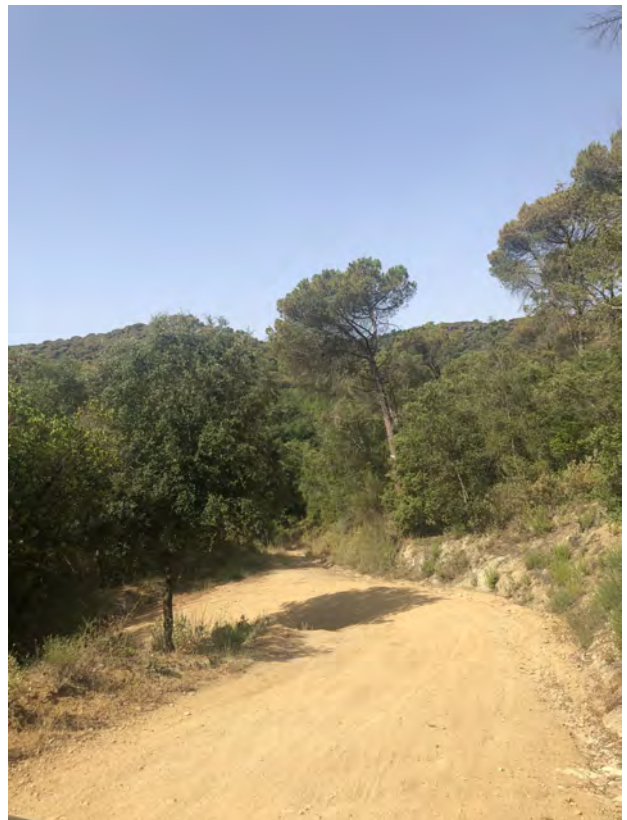
Fotografía 9

Todavía se mantiene una sección de vía adecuada para las maniobras vehiculares en los cambios de dirección (9).

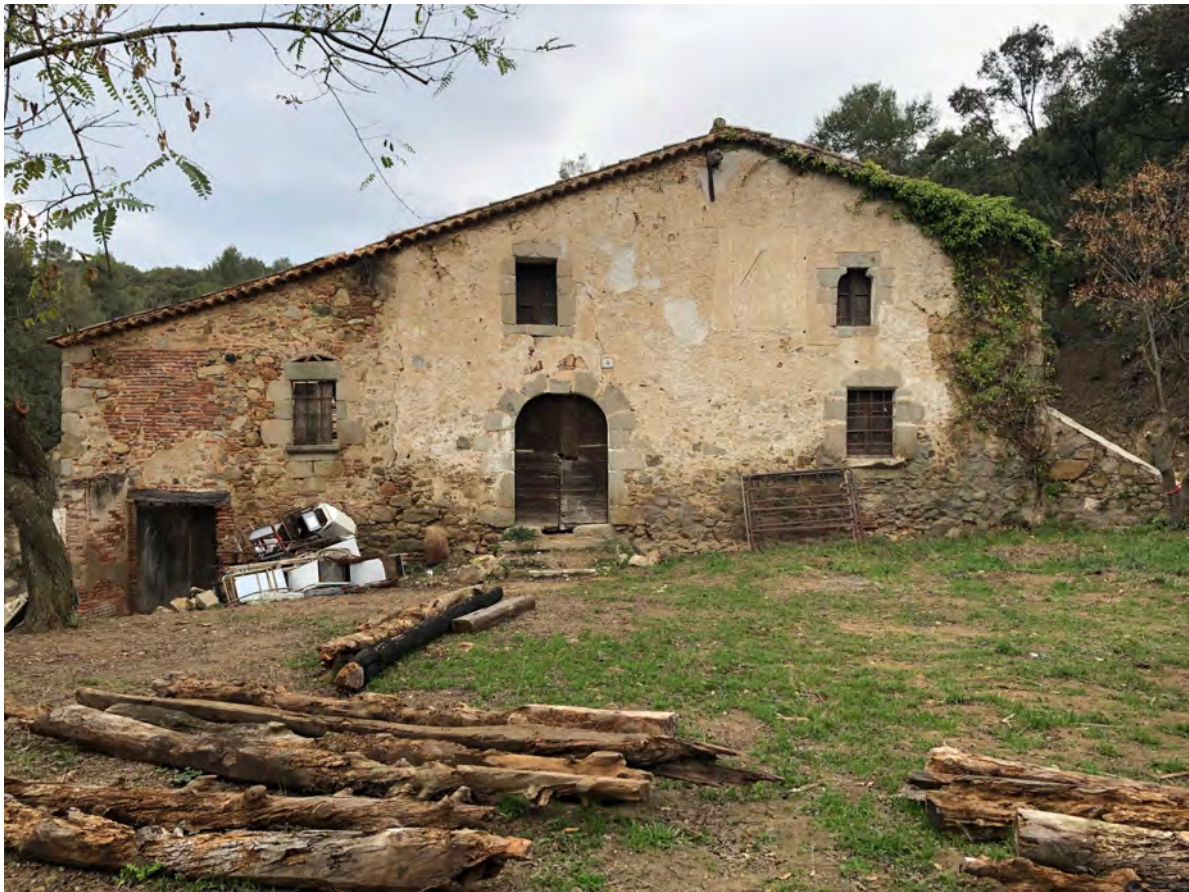
F01 - Fachada principal (sureste)

La fachada principal se rehabilitará totalmente y se quedará conforme a su aspecto actual. Se recuperarán todas las ventanas y se conservarán las piedras que las forman. Lo mismo ocurrirá con las puertas y el reloj solar.

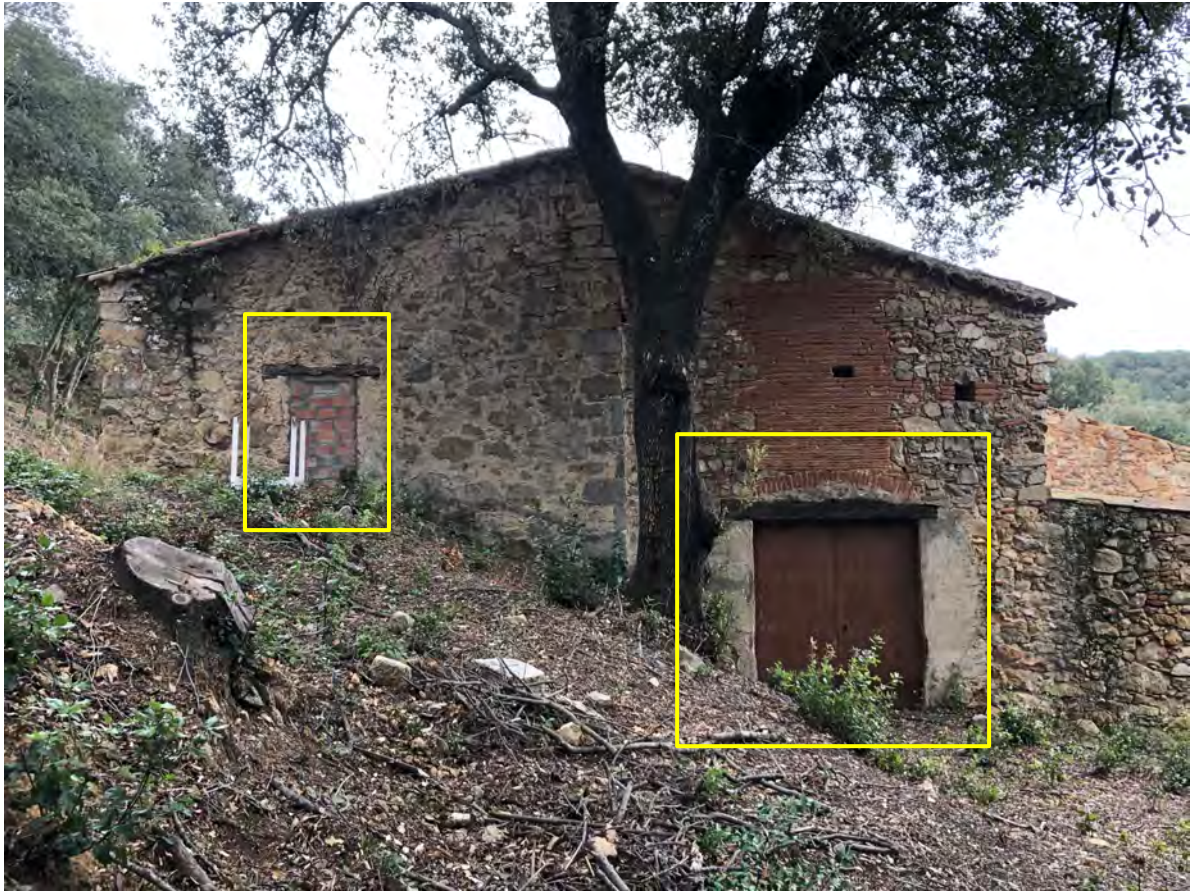
F04 - Fachada posterior (noroeste)

Las ventanas tapadas existentes en ambas fachadas se abrirán y restaurarán. Lo mismo ocurre con el arco de la puerta en la fachada trasera.

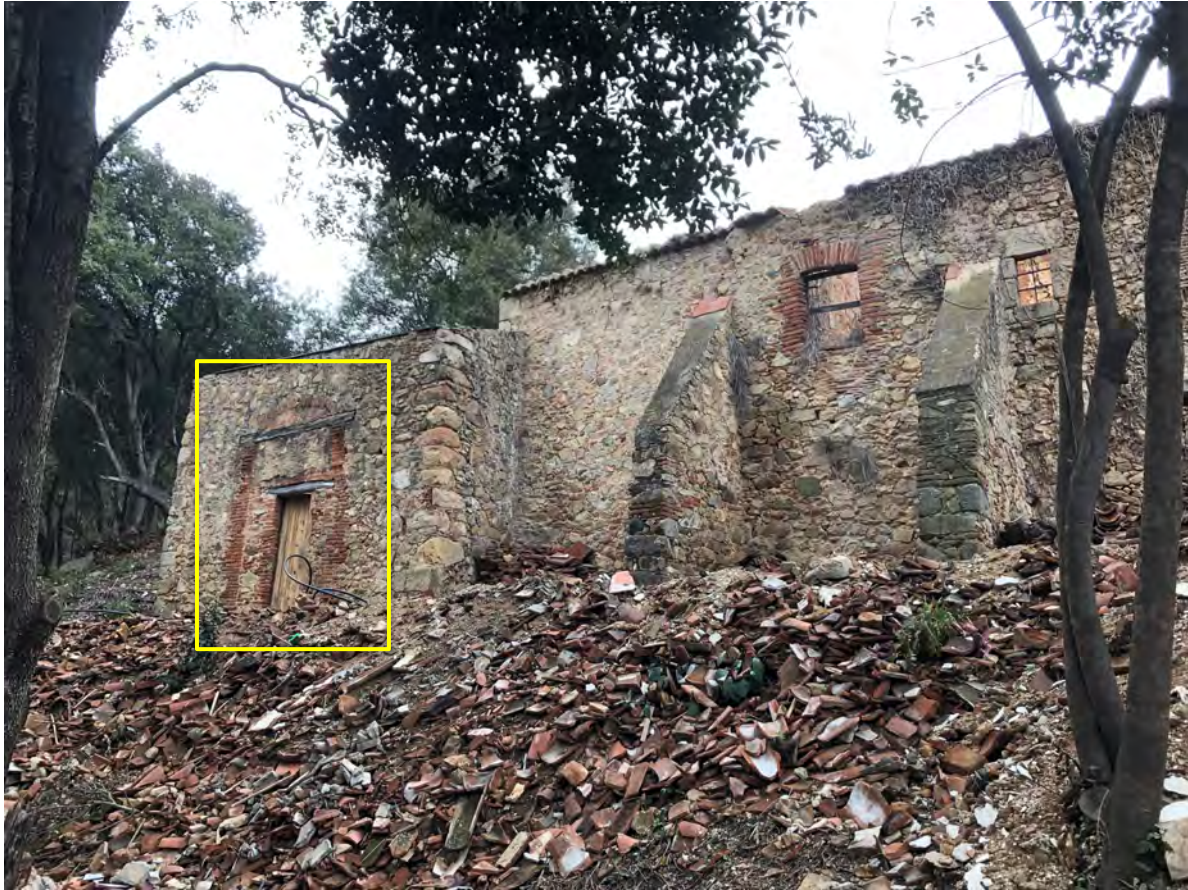
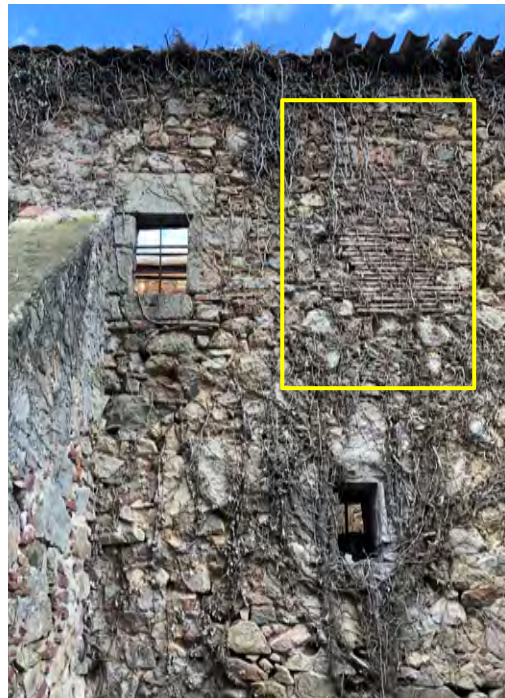
F06 - Fachada lateral (suroeste) con arco y contrafuertes
F08 - Huecos en fachada suroeste

Se recuperarán todas las ventanas y se conservarán las piedras y ladrillos que las forman. Lo mismo para los contrafuertes. Además se abrirá el arco preexistente, así como la ventana tapada.

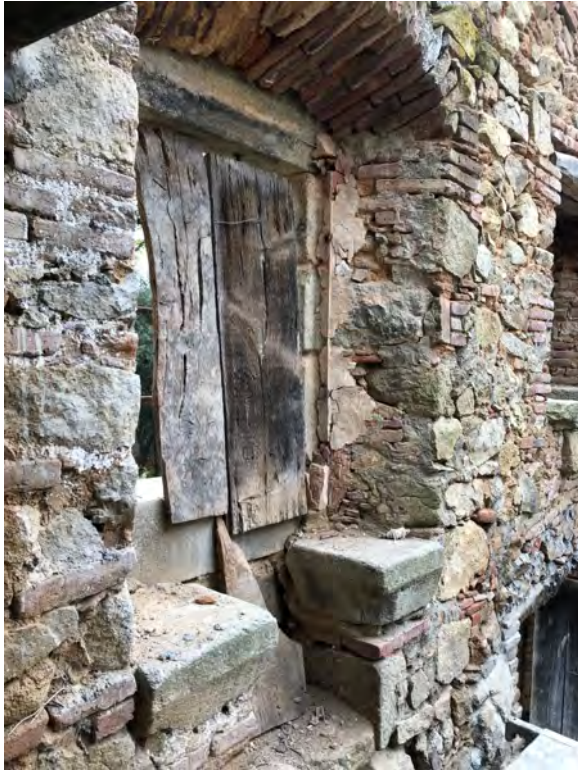
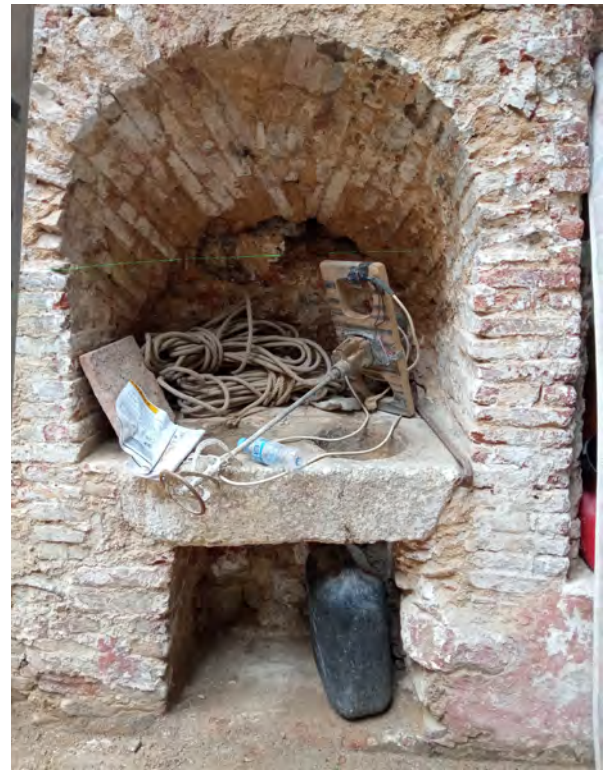
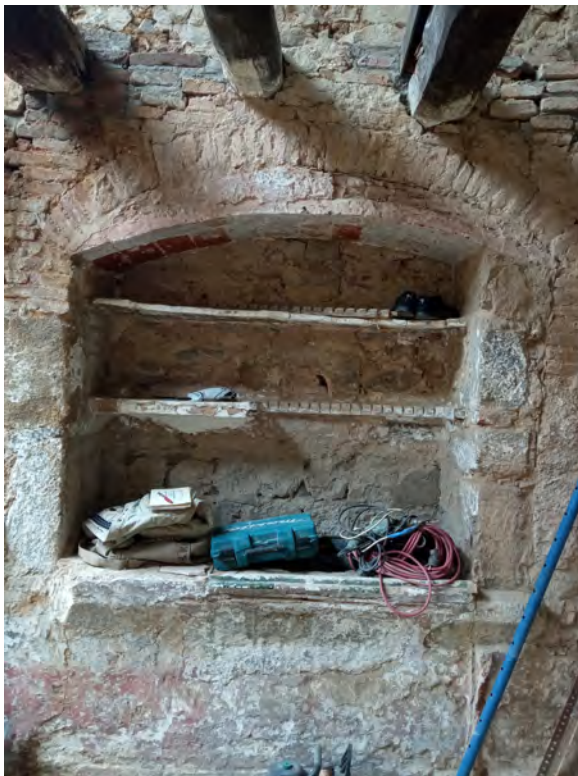
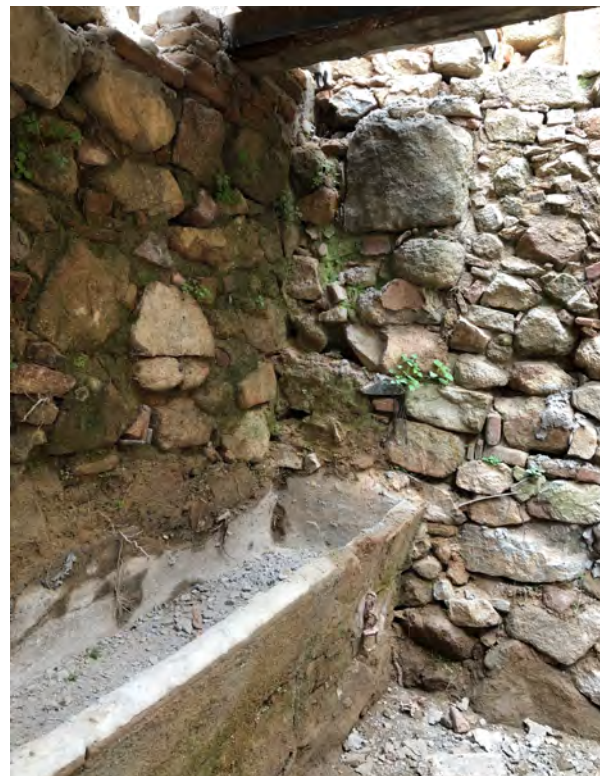
F09 – Ventana en la fachada principal
F11 – Huecos preexistentes en los muros

F10 – Huecos preexistentes en los muros
F12 – Comedero preexistente

Se conservarán los elementos integrados en los muros interiores de la casa.

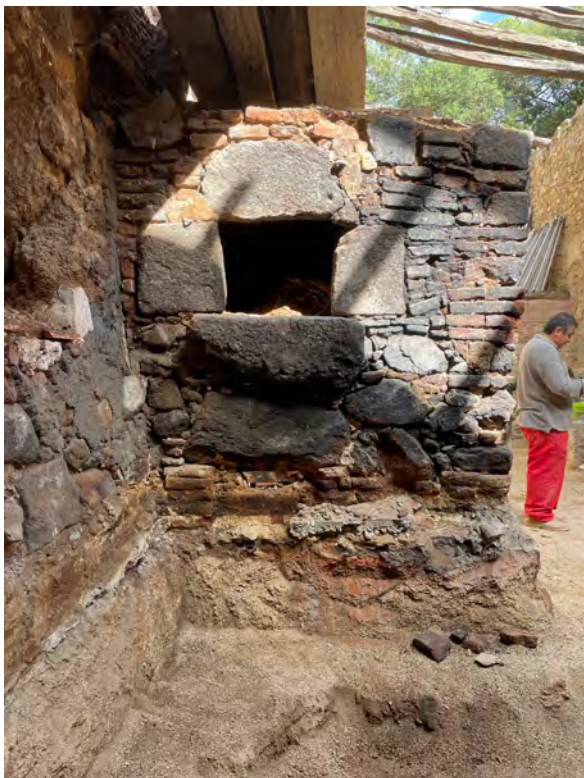
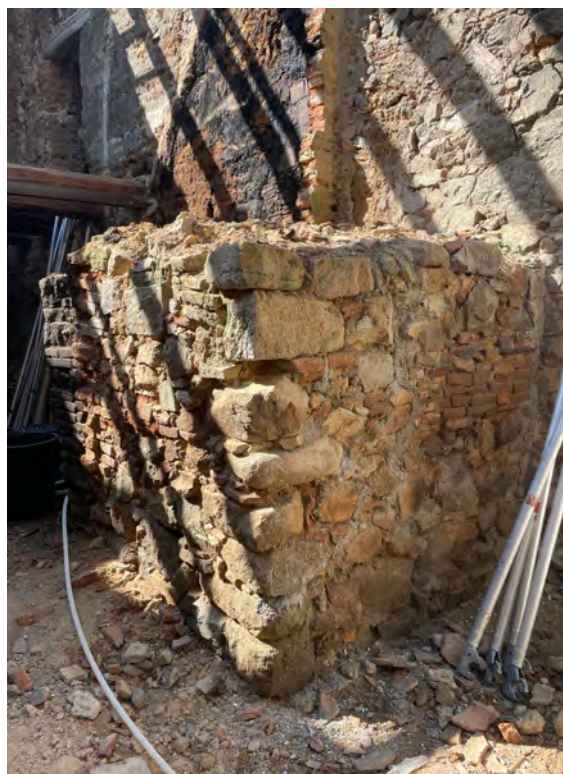
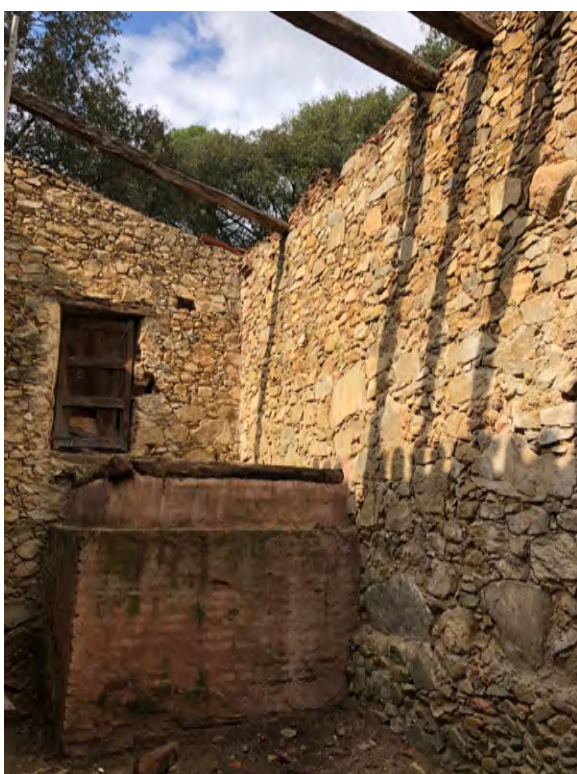
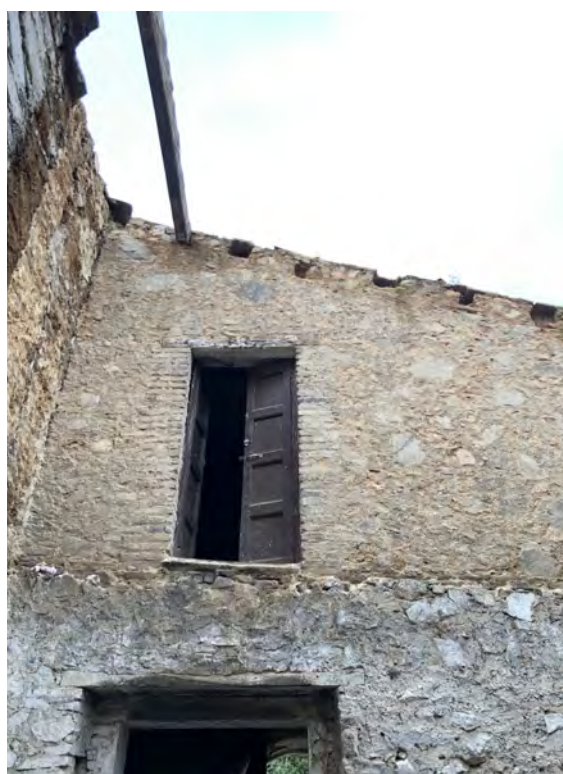
F13 – Vista frontal del horno preexistente
F15 – Bodegas de vino preexistentes

F14 – Vista trasera del horno preexistente
F16 – Puerta interior

El horno y las bodegas se conservarán y seguirán en uso. Los huecos interiores se mantendrán como puertas o ventanas.

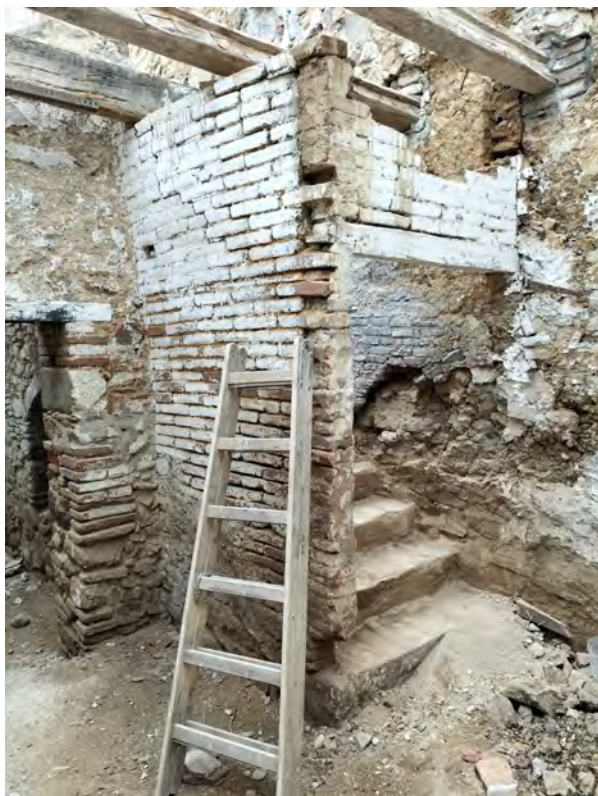
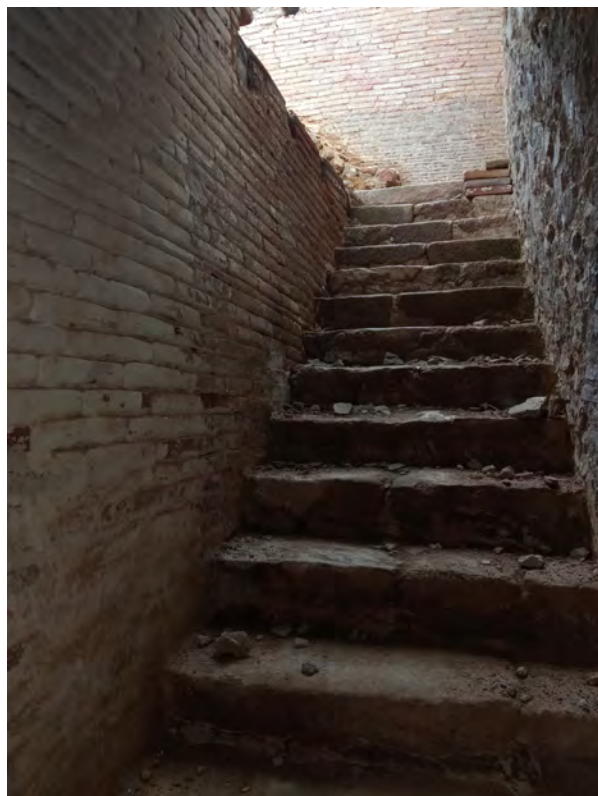
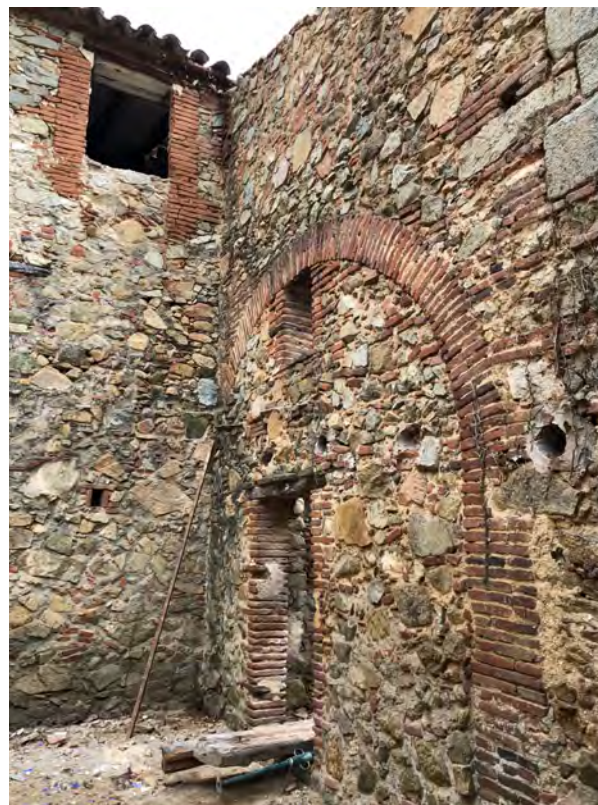
F17 – Escalera de piedra preexistente
 F19 – Patio preexistente

F18 – Escalera de piedra preexistente
 F20 - Arco en el patio preexistente

Las escaleras de piedra preexistentes se mantendrán como acceso a las estancias. El patio exterior permanecerá como estaba y se abrirán el gran arco y la ventana señalada, tal y como estaban originalmente.
