PLA D'ACCESSIBILITAT MUNICIPAL  
DE CASTELLFOLLIT DE LA ROCA

EDIFICIS D'ÚS PÚBLIC

CONSELL  
COMARCAL  
DE LA  
GARROTXA

AJUNTAMENT DE  
CASTELLFOLLIT DE LA ROCA

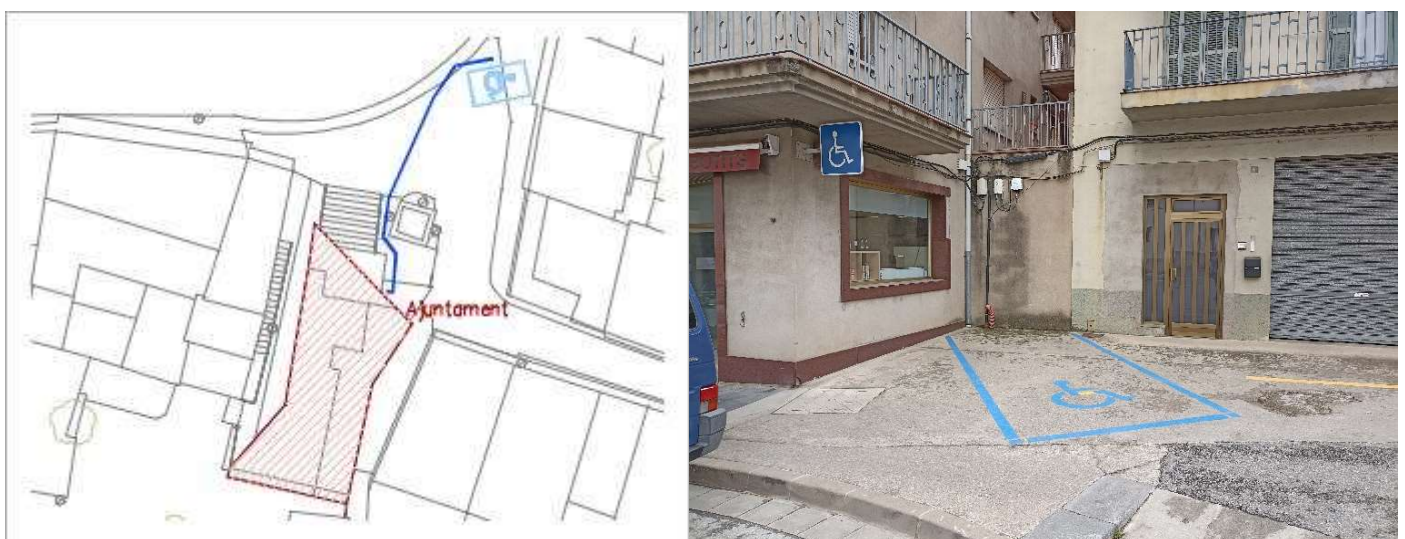
Existeix un plaça de pàrquing adaptada a la plaça Sant Roc. El recorregut consta amb un tram **ITINERARI MIXT DE VIANANTS I VEHICLES ADAPTAT** i un tram de **ITINERARI DE VIANANTS ADAPTAT** (segons decret 135/1995, d'aprovació del Codi d'accessibilitat).

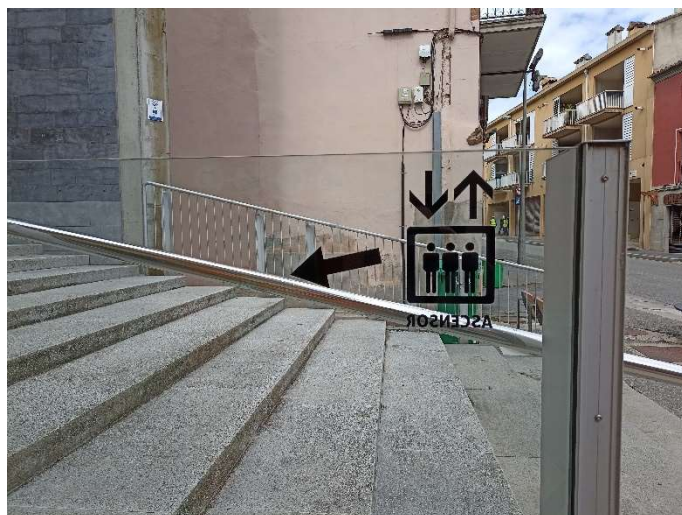
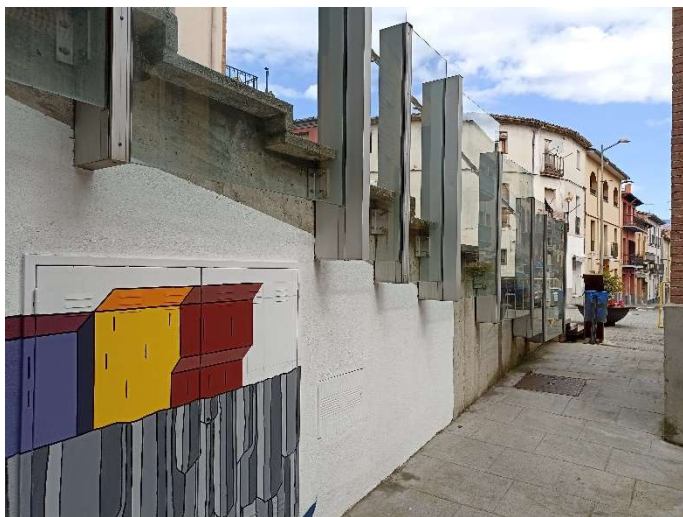
L'accés principal es realitza a través d'una gran escalinata, per tant no és ni accessible ni practicable. Els graons són de 60cm d'estesa i 12cm d'alçada.

Les baranes de protecció de 100cm d'alçada, en un lateral formades amb barrots verticals separats 10cm. En l'altre lateral està formada amb vidre i perfils metàl·lics verticals. Aquesta entrada **NO ÉS ACCESSIBLE**.

En la barana lateral esquerra de l'escalinata de l'accés principal s'indica l'existència d'un ascensor amb una fletxa. Aquesta entrada es **ACCESSIBLE**.

Els perfils verticals de la barana de vidre del lateral esquerre de la escalinata de l'accés principal, sobresurten 30cm respecte el pla de façana, aquests elements quan estan situats a una alçada inferior a 2,20m poden suposar un perill.

- Millorar la senyalització i informació referent a l'existència d'un accés secundari accessible.
- Prolongar els perfils metàl·lics de la barana de l'escalinata que sobresurten del pla de façana a una alçada inferior a 2,20m fins a terra.

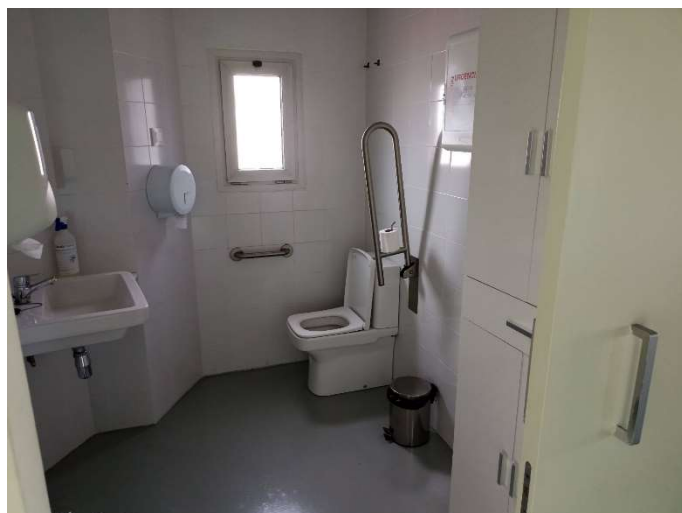
L'edifici només disposa d'una cambra higiènica, situada a la planta tercera, amb les següents característiques:

- Espai lliure interior de maniobra de diàmetre mínim de 150cm entre 0 i 70cm de terra.
- Porta corredera amb pas superior a 80cm.
- Espai de transferència a un costat de l'inodor de 80cm.
- Barres de suport.
- Espai lliure sota el rentamans. (70cm)
- Aixetes i mecanismes de fàcil accionament sense requerir gir del canell.
- Accessoris varis per el correcte ús dels diferents sanitaris. (sabonera, porta rotlles de paper i escombraries) Situats a una alçada entre 90 i 140cm.

**CAMBRA HIGIÈNCIA ADAPTADA** (segons decret 135/1995, d'aprovació del Codi d'accessibilitat).

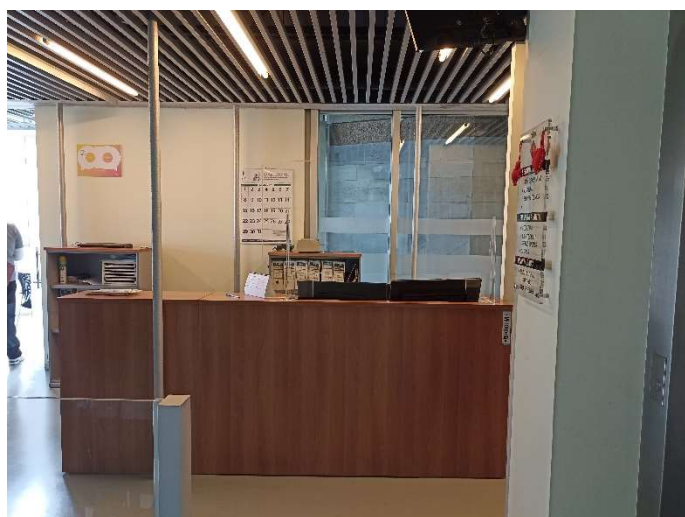
Arribant a la Planta Primera trobem el taulell de recepció. Es tracta d'un moble amb una alçada d'1,40m.

- El mobiliari d'atenció al públic tindrà les característiques definides en el codi d'accessibilitat.

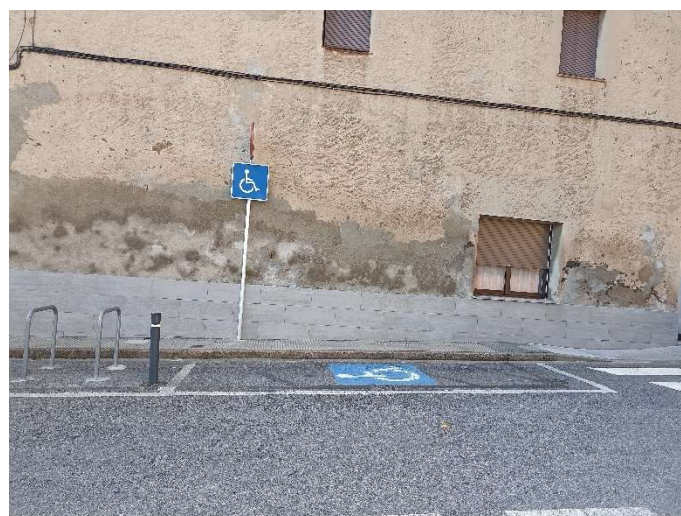
Existeix una plaça pròxima a l'edifici, just a la cantonada amb la plaça Les places d'aparcament més pròximes són a la plaça Sant Roc i a la zona d'aparcament pròxim a l'Església Nova.

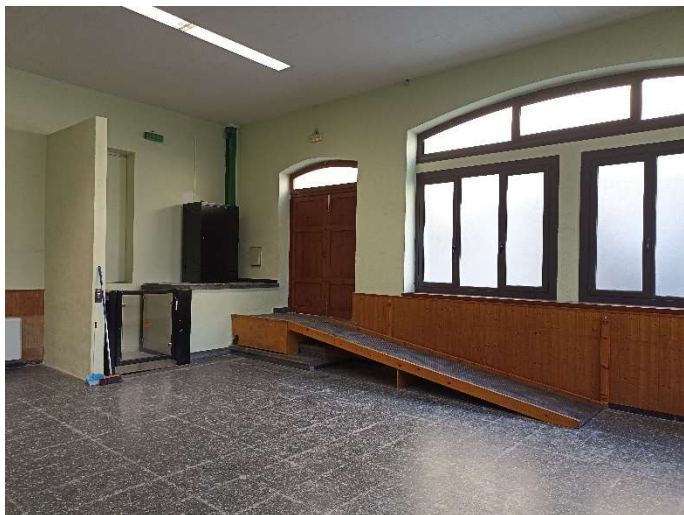
L'accés principal es realitza des del carrer Migdia, aquest accés dona al vestíbul de l'edifici on s'hi distribueix el nucli de comunicació vertical, escala i ascensor, una petita zona de bar, i serveis, així com les escales per accedir a la sala polivalent existent. L'accés principal **ÉS ACCESSIBLE**. Des del carrer Migdia també es pot accedir, gràcies a una rampa existent a l'interior de l'edifici, a la sala polivalent. També compta amb un accés des de la plaça Major però per a salvar el desnivell existent hi ha un tram d'escala.

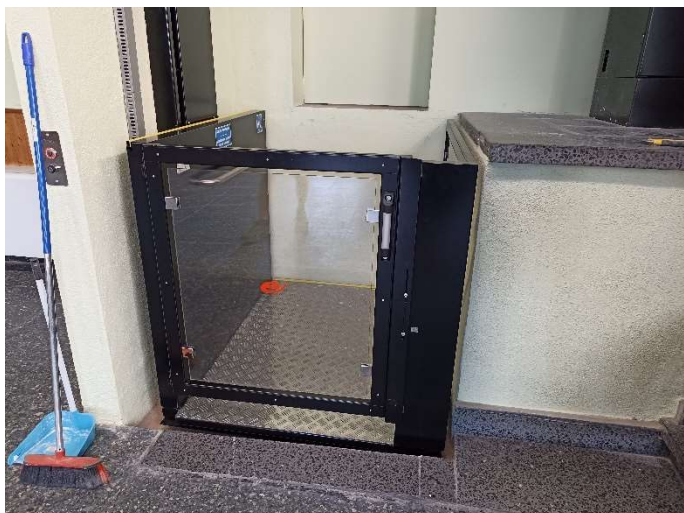
La Planta Baixa està distribuïda en dos nivells diferents, fet que complica la mobilitat entre cada una de les parts de la planta baixa. Amb la instal·lació de l'elevador de petit recorregut ha fet possible accedir des del vestíbul fins a la sala polivalent. La resta de la planta no presenta cap desnivell destacable.

La plataforma elevadora compta amb un dispositiu de seguretat que no permet obrir la porta quan la plataforma no està al mateix nivell.

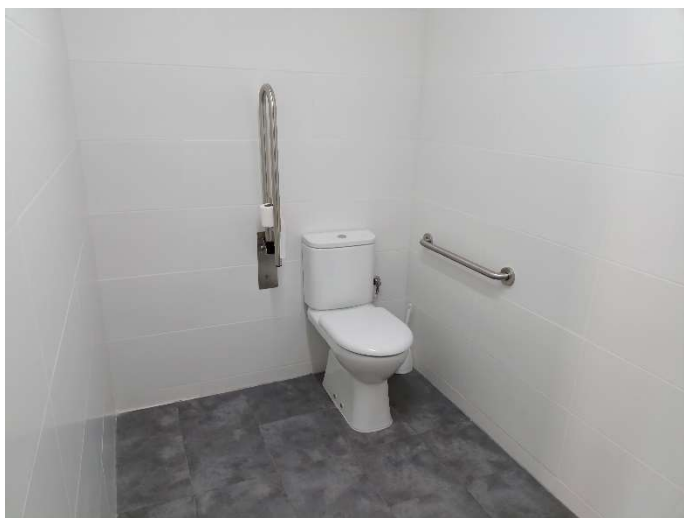
L'edifici només disposa d'una cambra higiènica, situada a planta primera, amb les següents característiques:

Espai lliure interior de maniobra de diàmetre mínim de 150cm

-Porta abatible cap a l'exterior.

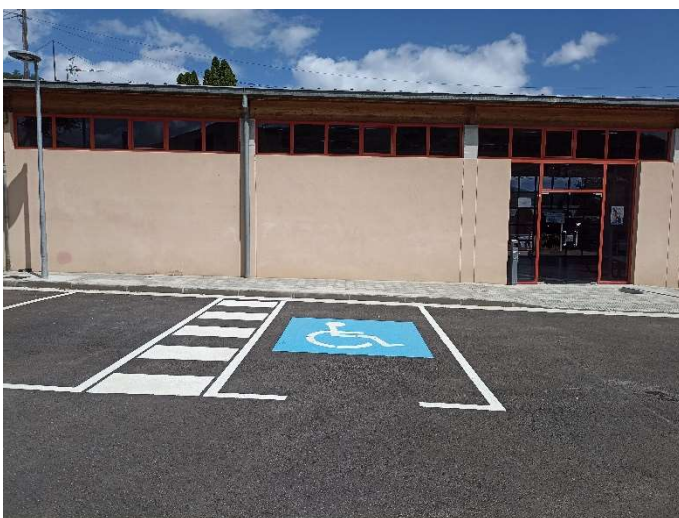
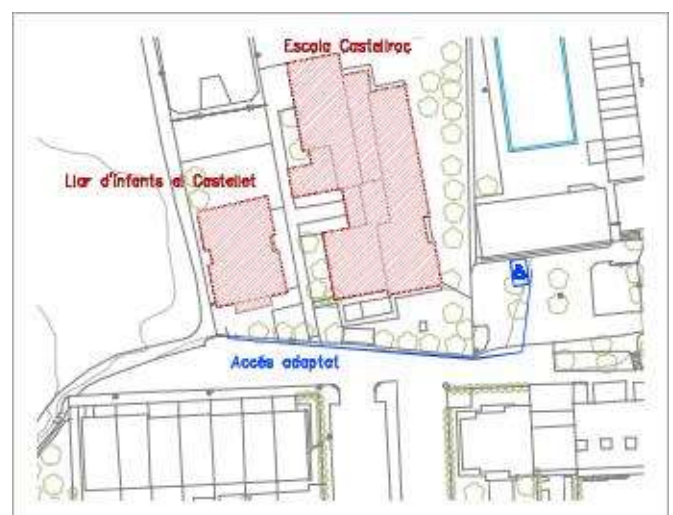
Existeix una plaça d'aparcament adaptat a la zona pròxima a la porta d'accés. L'itinerari des de la plaça d'aparcament fins a l'accés de l'edifici.

**ITINERARI MIXT DE VIANANTS ADAPTAT** (segons decret 135/1995, d'aprovació del Codi d'accessibilitat).

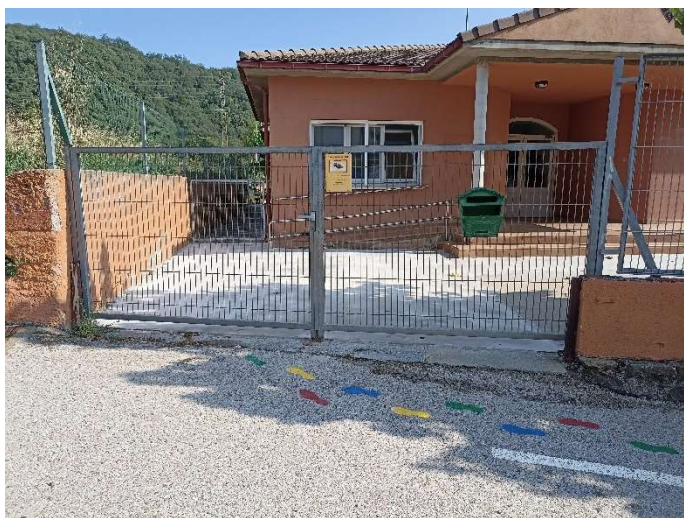
L'accés secundari, **ÉS ACCESSIBLE**, està situat a la mateixa carretera Vella d'Olot. Compta amb una sistema de rampes per tal de salvar el desnivell existent. Un cop a l'interior del recinte cada un dels edificis compta amb accessos independents.

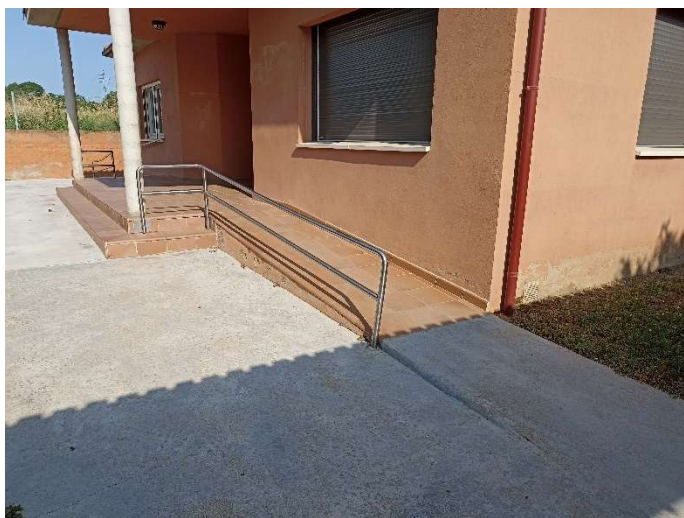
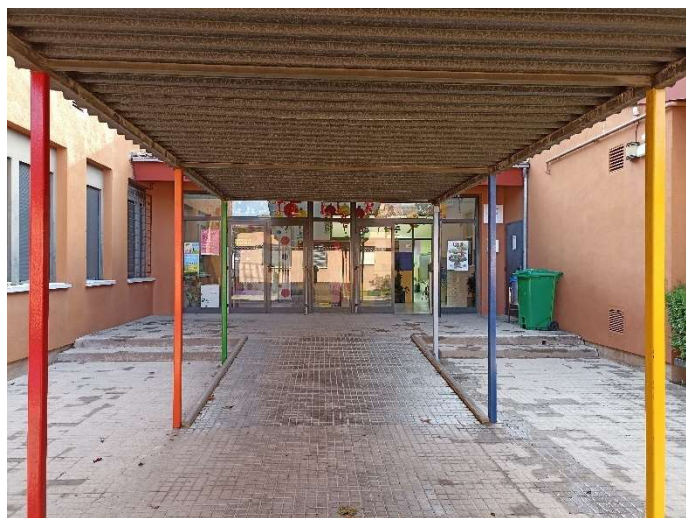
L'accés a la llar d'infants es troba a diferent nivell que el terreny adjacent, per a salvar el desnivell s'ha executat unes rampes a cada costat de la porta d'accés. L'accés **ÉS ACCESSIBLE**.

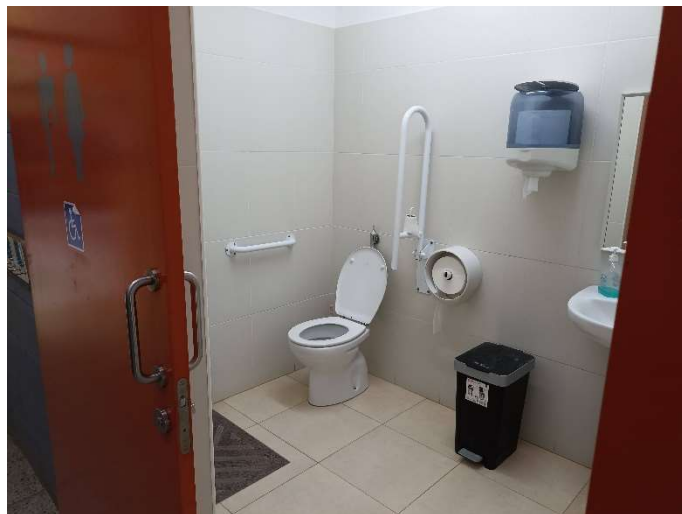
- Espai lliure interior de maniobra de diàmetre mínim de 150cm.
- Porta corredera.
- Espai de transferència a un costat de l'inodor de 80cm.
- Barres de suport.
- Espai lliure sota el rentamans. (70cm)
- Aixetes i mecanismes de fàcil accionament sense requerir gir del canell.
- Pictograma de senyalització de SIA
- Accessoris varis per el correcte ús dels diferents sanitaris. (sabonera, porta rotlles de paper i escombraries) Situats a una alçada entre 90 i 140cm
- El mirall està situat a 100cm.

- La porta d'accés té un pas de porta de 70cm.
- No disposa de dispositiu de crida d'emergència en cas de caiguda.
- Caldria fixar el cubell d'escombraries en un espai adient per així evitar que estigui ocupant un espai no adequat.
- Hi haurà indicadors de serveis d'homes o dones que permetran la lectura tàctil, amb senyalització Homes-Dones sobre la maneta, mitjançant una lletra H (homes) o D (dones) en alt relleu.

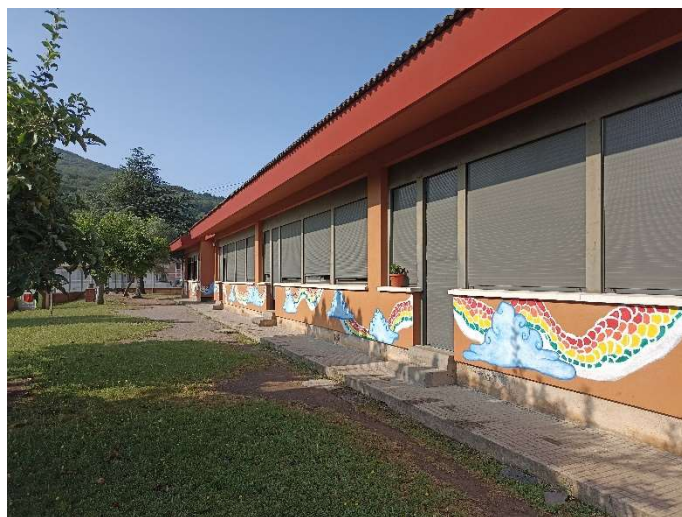
A tot vol de l'edifici hi ha una vorera pavimentada d'amplada variable. A la part posterior de l'edifici, on hi ha les diferents sortides de les aules al pati, aquesta vorera té una amplada 1,00m però aquesta amplada es veu reduïda a cada sortida d'aula per les escales existents.

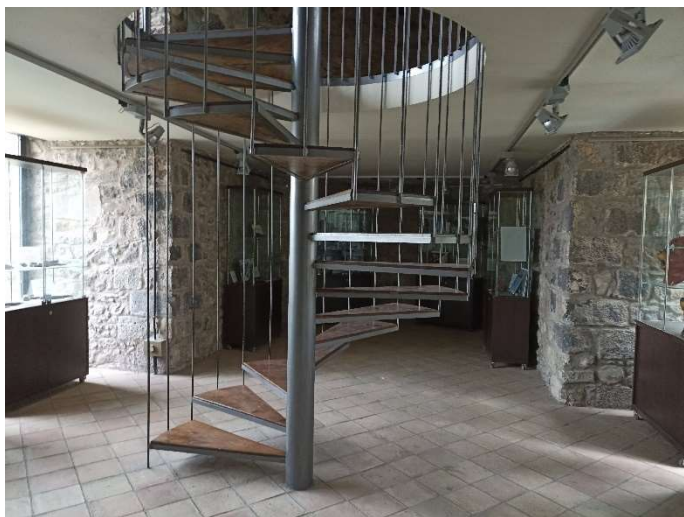
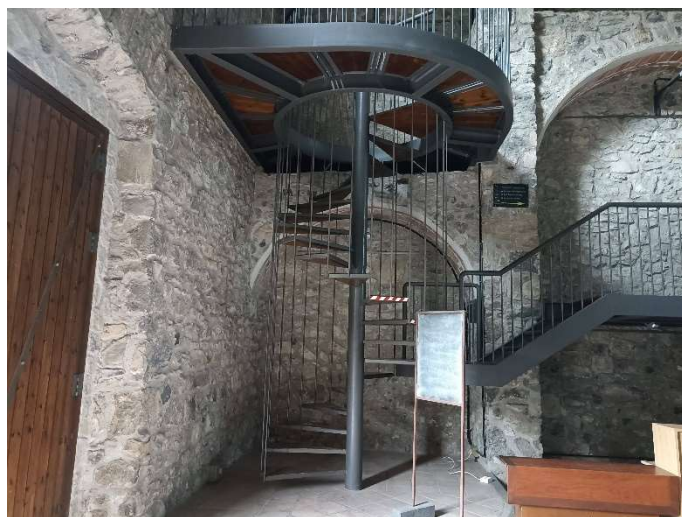
A l'interior s'ha habilitat un espai en altura destinat a museu que s'hi accedeix per una escala de cargol. També s'ha habilitat un accés al campaner a través d'un conjunt d'escales i passarel·les.

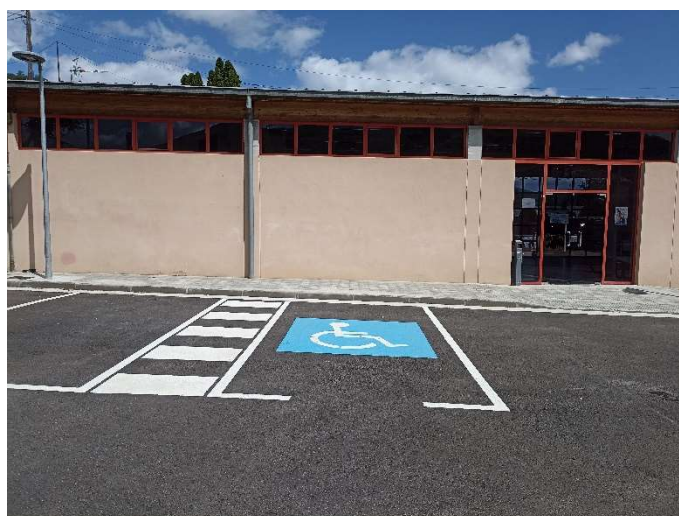
- Manca senyalització vertical de la plaça d'aparcament adaptat, i realització de gual per a poder accedir a la vorera.

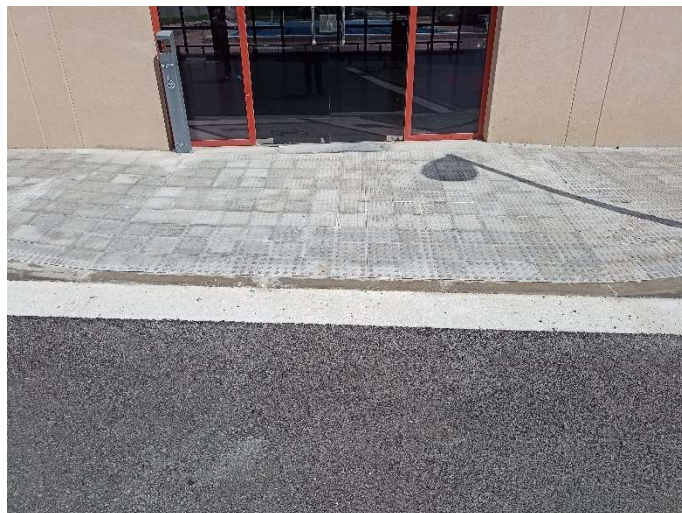
L'accés a la Sala polivalent es realitza a través d'una porta batent de dues fulles. La part més pròxima a la zona exterior de l'accés està pavimentat i no s'observen desnivells importants i es troba al mateix nivell que el paviment interior.

L'accés és **ACCESSIBLE**.

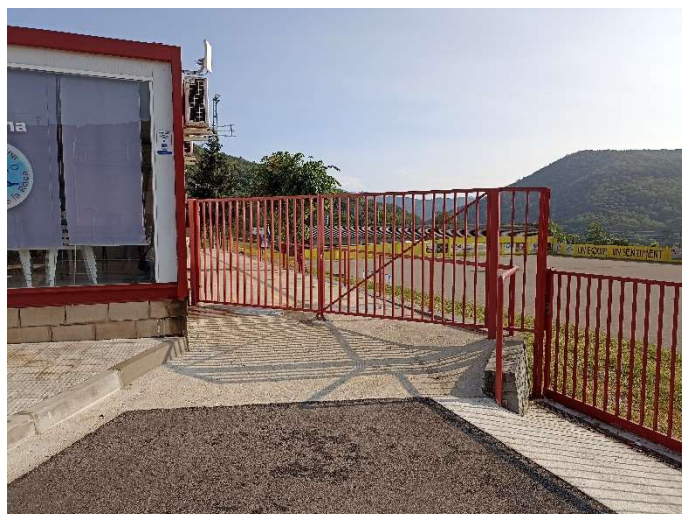
L'accés al camp de futbol es realitza a través d'un portal situat al costat del bar. La vorera que transcorre per davant de la sala polivalent i de l'accés a la piscina arriba just abans del portal, situat a nivell de paviment asfàltic. Aquest accés està a nivell del paviment asfàltic, no hi ha un espai diferenciat entre accés rodat i peatonal. L'accés **NO ÉS ACCESSIBLE**.

- Caldria realitzar un gual per tal de poder accedir al portal des de la vorera.

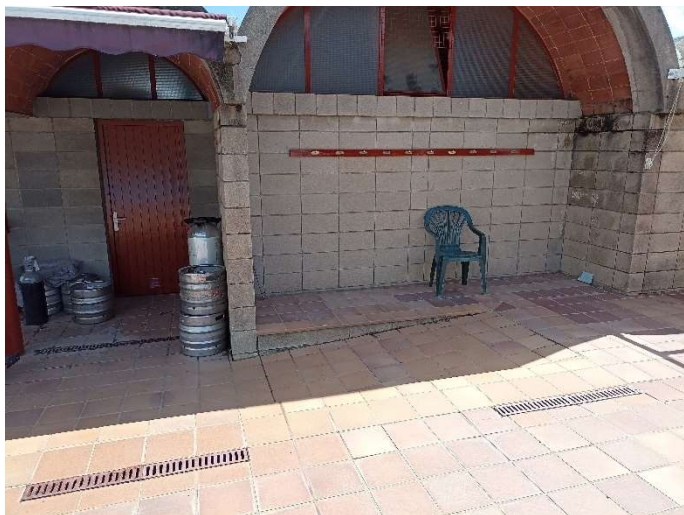
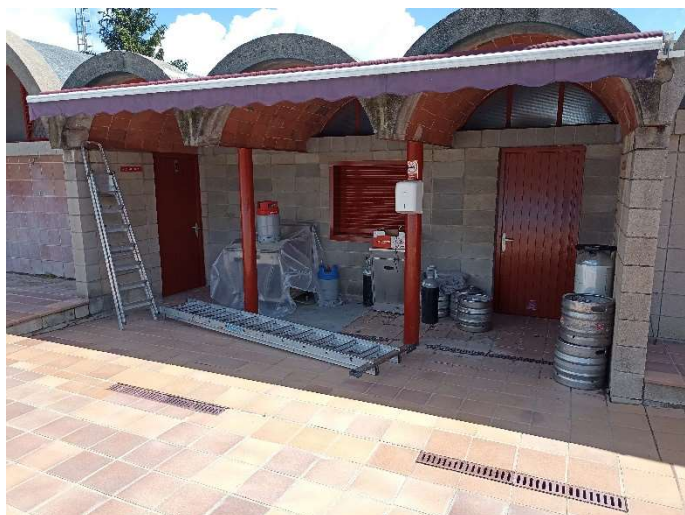
A l'interior del recinte de la piscina es pot accedir als vestidors ja que hi ha una petita rampa.

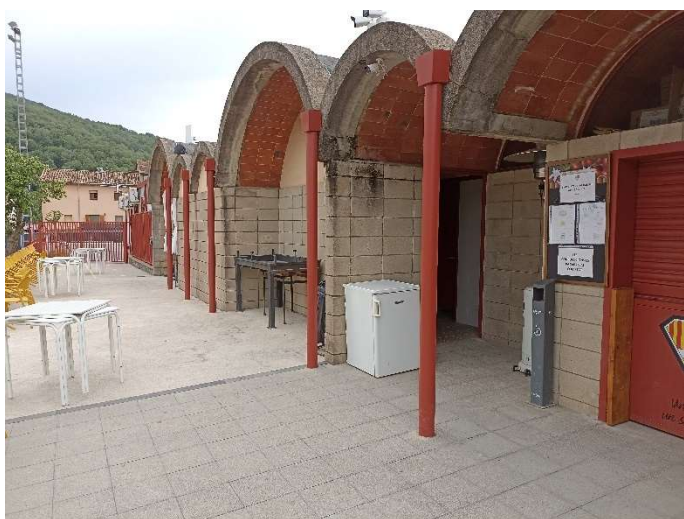
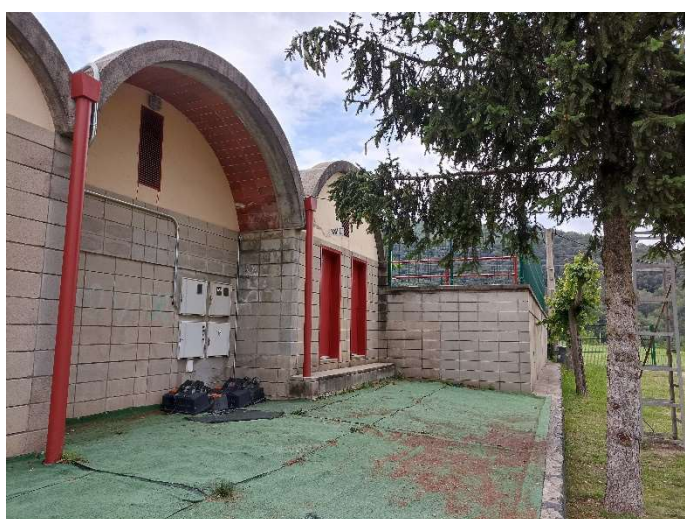
A uns dels extrems de l'edifici de vestidors hi ha una cambra higiènica, l'accés fins a aquest punt no és accessible ja que hi ha desnivell i no està pavimentat.

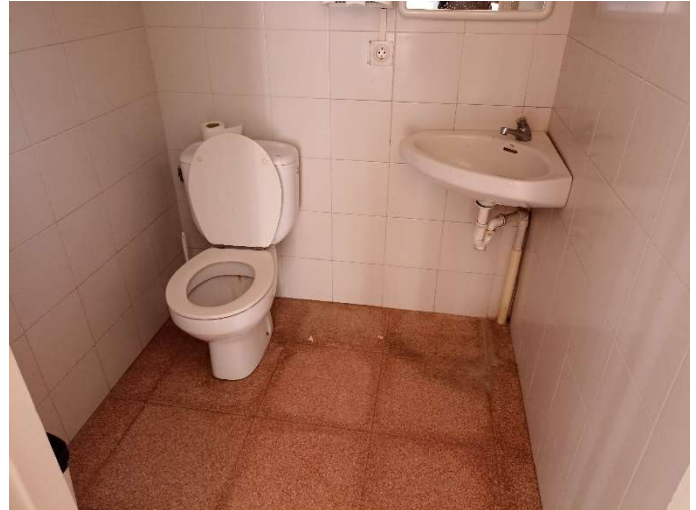
- Espai lliure interior de maniobra de diàmetre mínim de 150cm
- Porta abatible cap a l'exterior.
- Espai lliure sota el rentamans. (70cm)
- Pictogram de senyalització de SIA

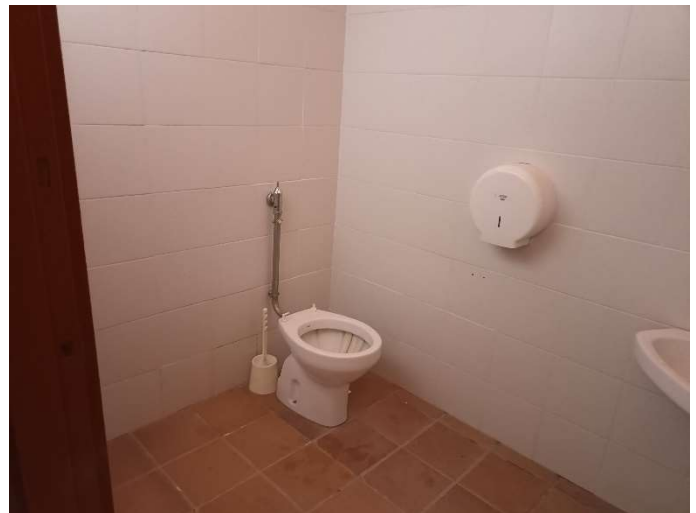
Si s'utilitzen com a vestidors de piscina tots dos tenen accés accessible ja que s'hi pot accedir a través de la rampa d'accés des de la piscina.

Si s'utilitzen des del camp de futbol només hi ha accés des de dintre dels vestidors, per tant no el pot utilitzar el públic o els assistents al camp de futbol.

- Es disposa d'espai de transferència a un costat però no disposa de barres de suport.
- L'aixeta no es de fàcil accionament.
- No disposa de dispositiu de crida d'assistència.
- Els diferents accessoris d'ús dels diferents sanitaris (sabonera, porta rotlles de paper i escombraries) no estan situats a una alçada entre 90 i 140cm.
- El mirall no està situat a 80cm de terra.
- Caldria donar accés a una de les cambres higièniques adaptades per tal de que els assistents al camp de futbol també en puguin fer ús.

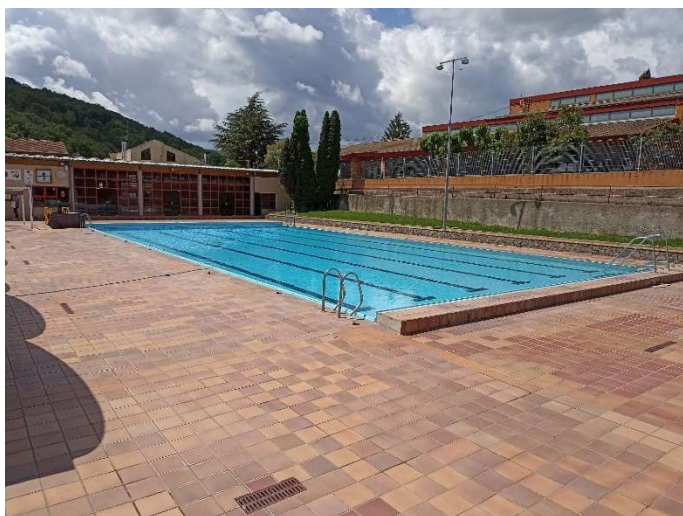
El vas de la piscina té unes dimensions de 12,50 x 25,00m, això fa una superfície total de 312,50m<sup>2</sup>.

*“Les piscines dels centres esportius públics que tenen una làmina d'aigua de superfície superior a 250m<sup>2</sup> han de tenir connexions amb la resta de serveis i disposar d'un accés al vas mitjançant rampa accessible, grua amb cadira, mur de transferència o altres sistemes reconeguts.”*

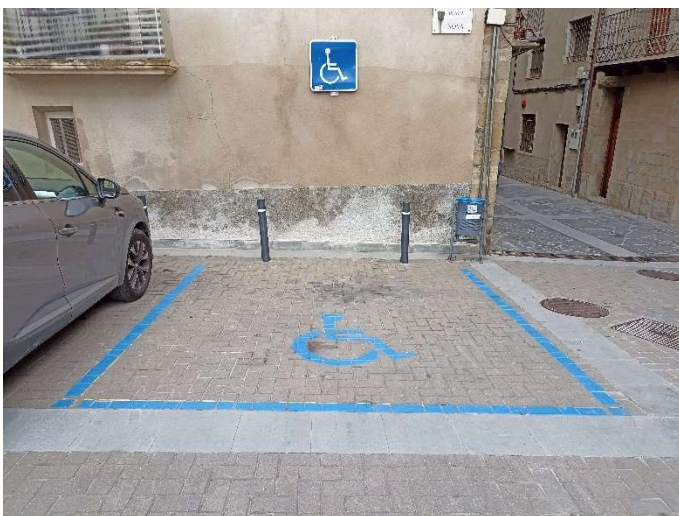
La plaça d'aparcament públic més pròxim està situada a la Plaça Nova. L'itinerari **NO ES POT CONSIDERAR ADAPTAT** (segons decret 135/1995, d'aprovació del Codi d'accessibilitat).

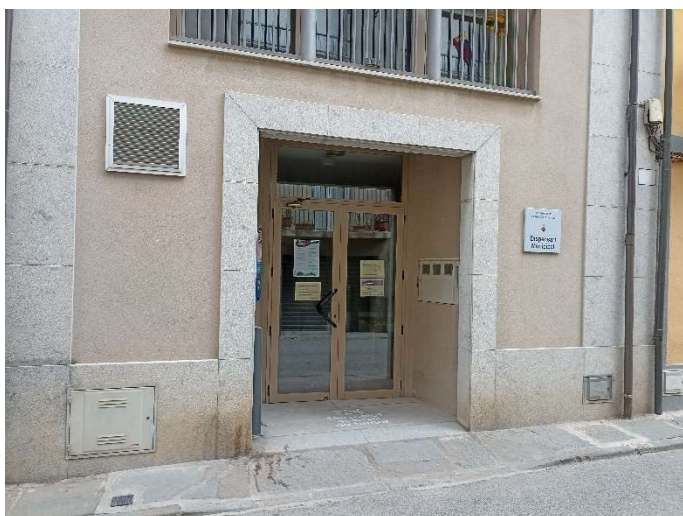
L'edifici disposa d'un únic accés des del carrer Nou. El desnivell existent entre la cota interior de l'edifici i la cota de la vorera es salva amb una petita rampa. La porta d'accés és abatible cap a l'exterior amb una pas lliure de 80cm.

L'accés **ÉS ACCESSIBLE**.

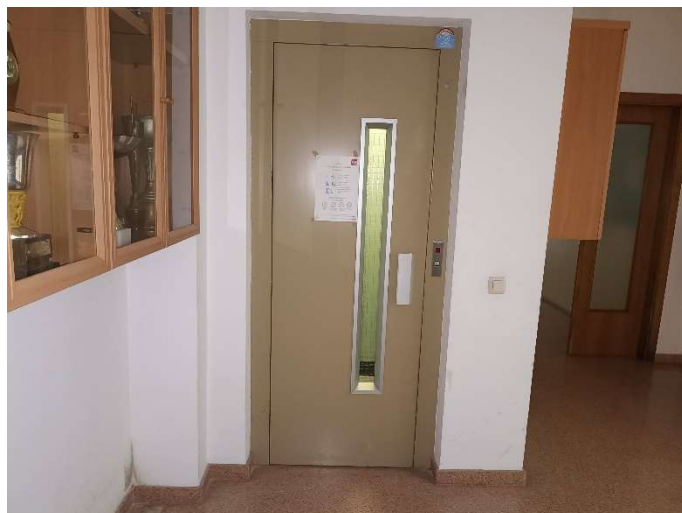
-No hi ha un passamà rodo d'acer inoxidable en una de les parets de la cabina.

L'ascensor compleix amb les característiques que descriu del decret 135/1995, d'aprovació del Codi d'accessibilitat, amb allò que ha de omplir un itinerari practicable.

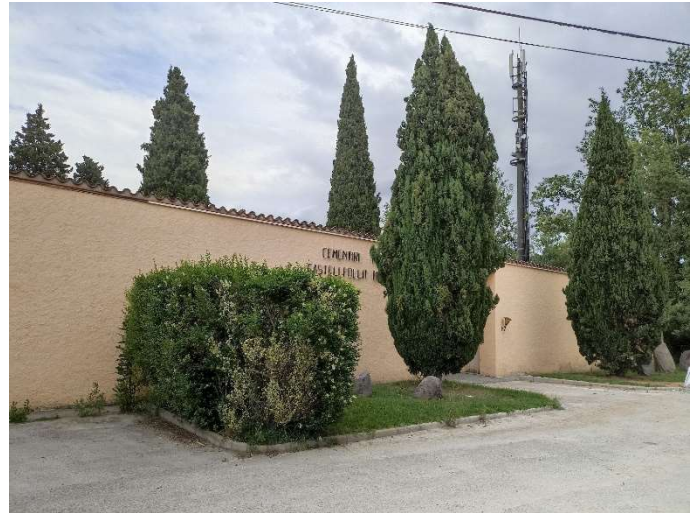
-Caldria senyalitzar, com a mínim, una plaça d'aparcament adaptat. I pavimentar un itinerari accessible diferenciat fins a l'accés principal del recinte.

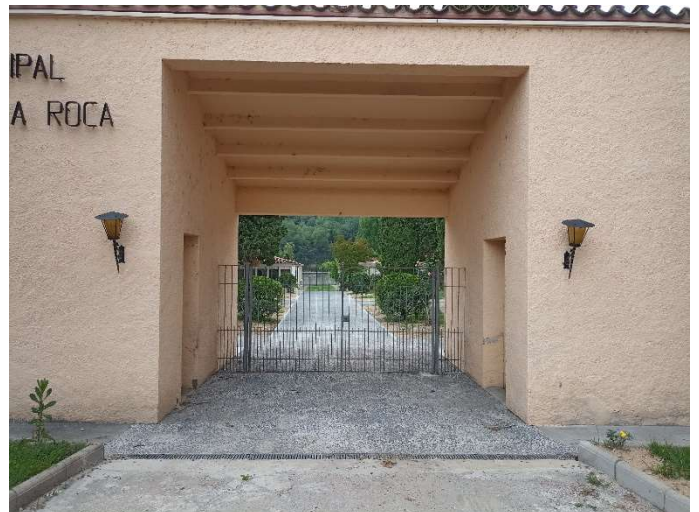
Per accedir a l'interior del recinte cal obrir una porta amb reixat metàl·lic que disposa d'un sistema de tancament senzill situat a una alçada inferior a 1,50m.

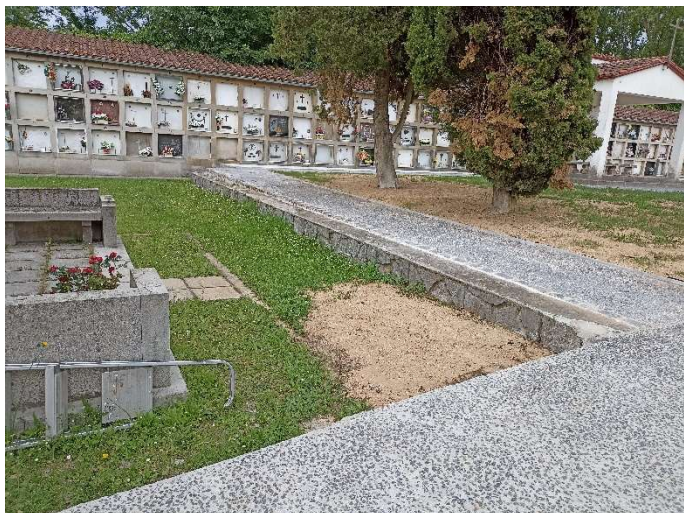
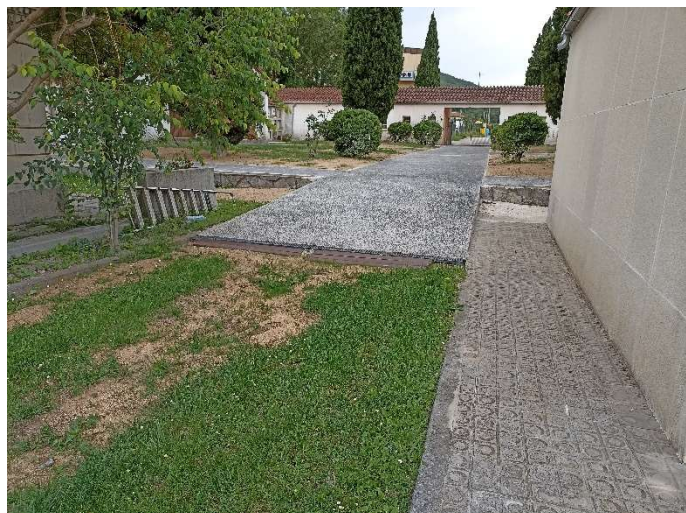
Amb l'actuació realitzada l'any 2022 s'ha aconseguit que gran part del recinte disposi d'un itinerari accessible, però encara hi ha una part del recinte que no està pavimentat.
