ESTUDI ARQUITECTÒNIC I HISTÒRIC CORRESPONENT ALS PARAMENTS EXTERIORS DE LES ALES EST I SUD EL MONESTIR DE SANT SALVADOR (BREDA, LA SELVA)

-Tipus d'intervenció: Estudi de paraments

-Dades urbanístiques: Projecte de reforma i consolidació de les cobertes i paraments exteriors est i sud del claustre del monestir de Sant Salvador de Breda

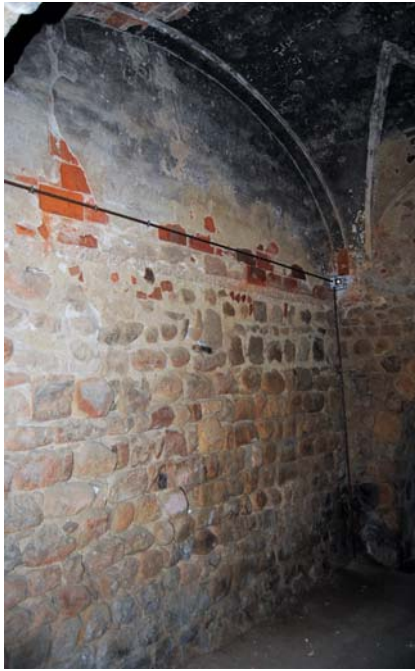
Túnel que comunica la Plaça del Convent amb l'interior del claustre. Es pot apreciar el sostre de l'antiga aula capitular format per arcs rebaixats decorats amb arcs de llunetes

Per una banda, l'espai capitular és utilitzat com a pas entre la Plaça del Convent i l'interior del claustre, que s'anomenava Corredor Negre. Aquest pas constitueix un túnel que s'hi pot accedir a través de dos arcs de mig punt, l'obertura dels quals van ser motivats per poder efectuar aquest pas. L'únic detall destacable d'aquest pas i de l'antiga cambra és que el sostre que presenta és original. Constitueix un sostre amb volta de llunetes, d'estil barroc, que per la part de tramuntana es veu clarament com la cambra acabava. No succeeix el mateix a la part meridional, on es fa evident que el sostre tenia continuïtat, malgrat hi hagi en l'actualitat una paret que cega aquest sector.

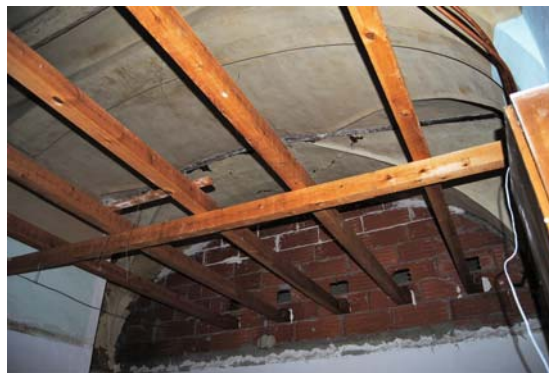
Sostre de llunetes de l'antiga aula capitular

Afortunadament, l'escala que mena cap al primer pis, les reformes modernes han deixat una pista molt clara, i és que encara s'hi pot veure l'arrancament de la volta rebaixada i part d'una antiga lluneta del sostre original de l'aula capitular. S'afectuà així una retirada del fals sostre de l'actual menjador i es descobrí que el sostre de llunetes es conservava sota el fals sostre de plaques de guix.

També s'ha pogut documentar l'existència de restes de dues motlures decoratives, una a la part central del sostre i, l'altra, a un dels extrems dels arcs rebaixats. Sembla ser que la sala conserva en part restes pictòriques antigues, camuflades sota la pintura emprada posteriorment. No obstant, caldrà veure quina rellevància presenta aquesta pintura i sota quina cronologia s'inscriurien.

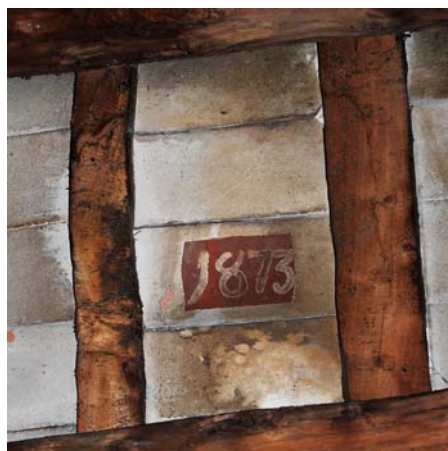
Imatge del cairó amb la data 1873

Es podria confirmar que com a mínim la coberta de l'ala oriental del claustre va ser reformada en aquesta data. La pregunta que hom podria fer-se és si aquestes reformes tenen alguna relació amb els esdeveniments que patí el cenobi l'any 1872, coincidint amb la tercera guerra carlina.

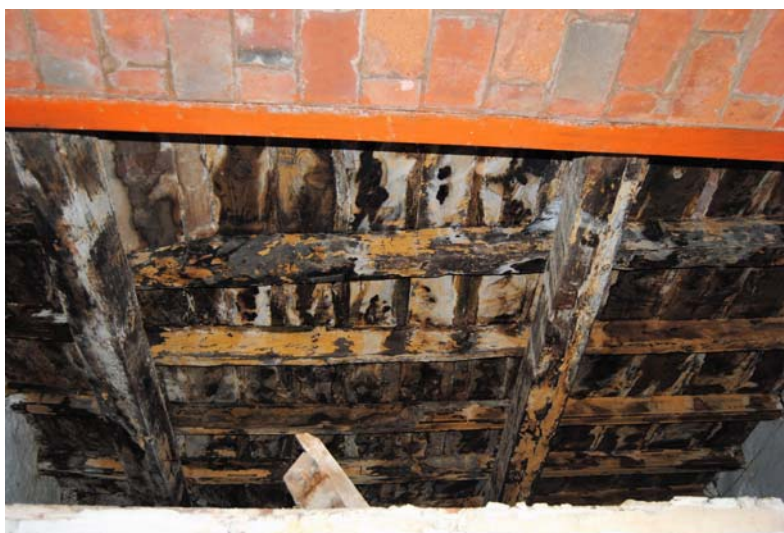
Forjat de fusta de l'habitatge número 12. Autor: J. Pou

L'altra cambra es troba també molt malmesa i presenta una obertura a banda i banda de l'ala claustral. A la part del pati del claustre, en una època recent, s'hi va efectuar una gran obertura per optimitzar l'espai d'aquest sector. El sostre antic d'aquesta cambra constitueix un embigat de fusta, de la mateixa tipologia que a l'habitatge número 12 i, en aquest cas, es poden veure també les peces de fusta planes que presenta per la part superior.

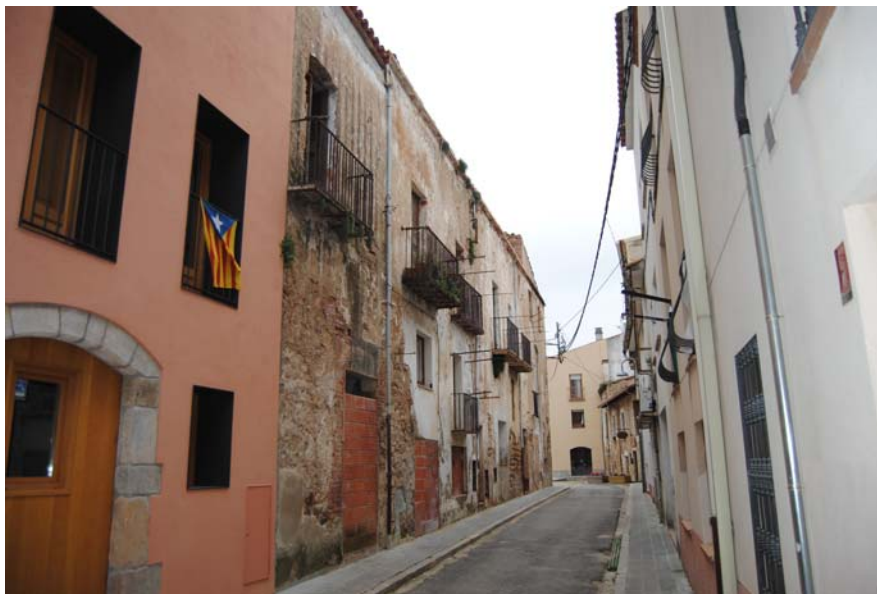
Vista general de la façana

Actualment, aquesta façana mena al carrer del Convent i corresponen als habitatges números 9, 13 i 15, relació que es conservarà durant la descripció. Tot aquest sector correspon a les restes dels habitatges particulars que s'hi instal·laren a partir del procés d'exclaustració del monestir, especialment des de la segona meitat del segle XIX. Per tant, l'espai i les obertures externes originals de les estances d'aquest sector s'ha vist alterat i emmascarat per les reformes posteriors, per bé que exteriorment els habitatges més recents han conservat algunes de les obertures originals.

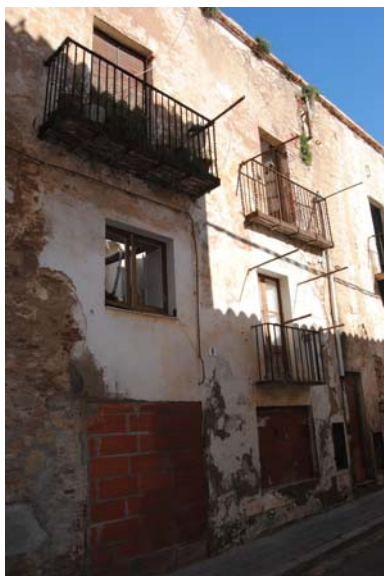
Vista general de la façana de l'habitatge número 9 del carrer Convent

Aquest edifici consta de planta baixa, primer pis i segon pis. Possiblement les reformes que patí aquest espai modificaren la morfologia original dels volums interns, amb la intenció d'aprofitar l'alçada de la planta baixa original i dividir aquesta en dos. El parament que presenta actualment consta d'accés i finestra a la planta baixa, finestra i balcó a la primera planta (tots ells realitzats en època contemporània) i dos balcons a la segona planta.

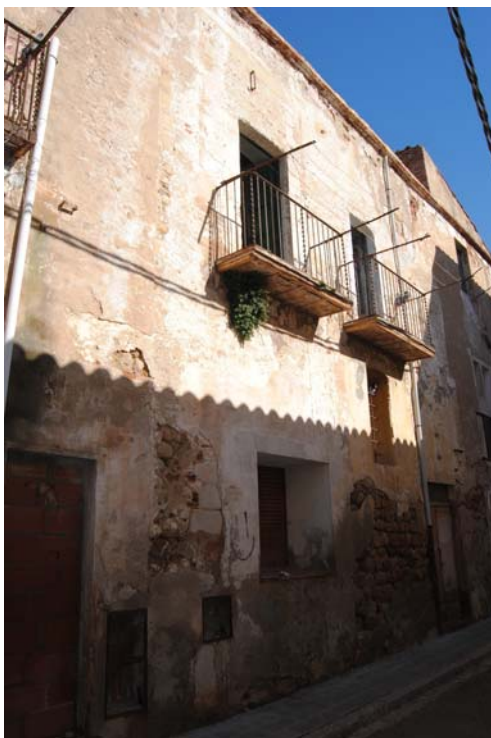
Vista general de la façana de l'habitatge número 13

Pel que fa al revestiment que presenta actualment aquest parament, també destaca per la seva heterogeneïtat. Per bé que la finestra quadrangular inferior presenta un marc clarament emblanquinat recentment, la resta de la façana, amb excepció del voltant del finestral rectangular, presenta un color més ocre. Cal destacar que el morter de calç amb aquest color correspondria amb el moment de reforma on s'implantaren els esgrafiats decoratius a la balconera superior esquerra. Tanmateix, al voltant de la finestra rectangular inferior també presenta un color diferenciat, en aquest cas un groc pàl·lid, el qual també hi ha associat un motiu decoratiu al voltant de la obertura.

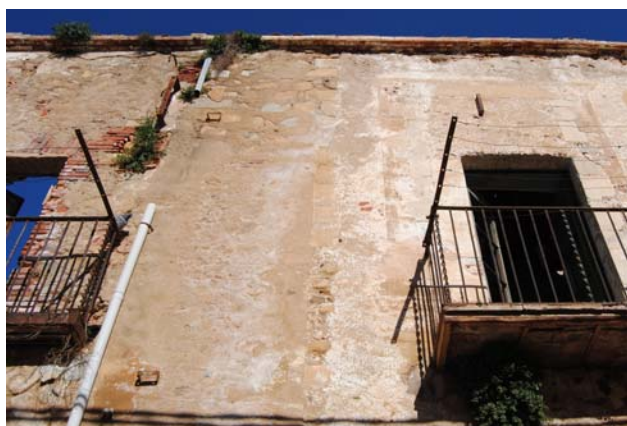
Línia vertical entre els habitatges número 9 i 13

Per començar, i annex a la part dreta de la porta d'accés, s'intueix una línia vertical des del terra fins a la teulada que podria indicar dues fases constructives de l'edifici original, com també alguna divisió interna antiga, tan a la planta baixa (refetor amb alguna altra estança) com a la primera planta (entre cel·les).

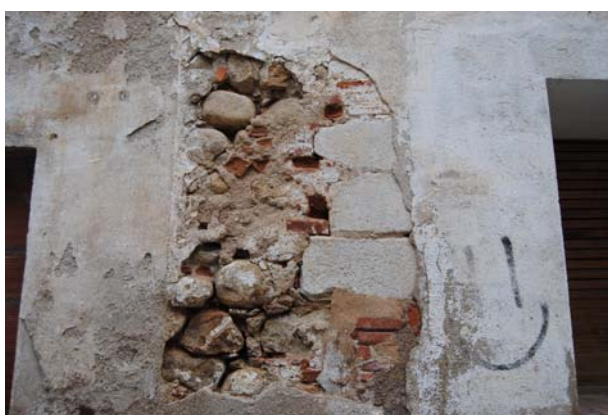
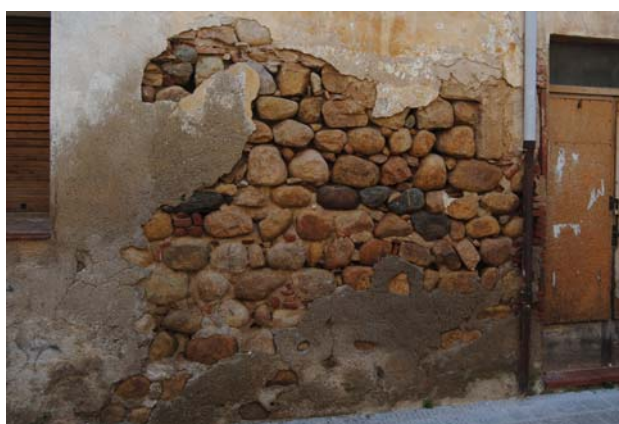
.imatge esquerra: Tram de revestiment de calç caigut, on s'exposen les peces de marbre de Gualba.

imatge dreta: tram de revestiment de calç caigut entre finestra i el portal de l'habitatge número 13

Aquest tipus de marbre fou l'utilitzat per decorar el pati central del claustre del monestir i que, a partir de la desamortització de l'any 1835, l'espai fou venut i dividit i les peces arrencades i reutilitzades amb altres finalitats.

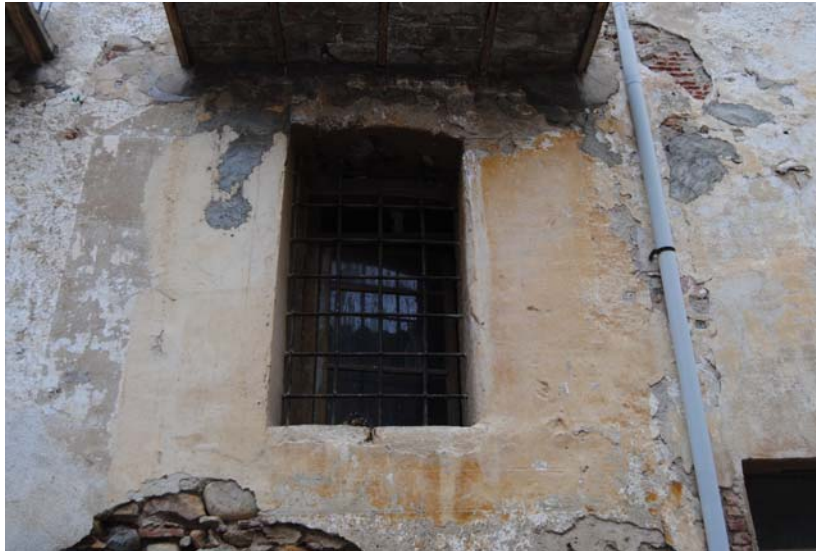
Finestra alta de l'habitatge número 13. A la part esquerra s'hi pot observar les restes d'un esgrafiat decoratiu.

La finestra alta presenta una tipologia completament diferent a la baixa. Aquesta és rectangular amb una lleugera volta rebaixada a la part superior. A més, la obertura presenta un reixat de ferro encastat a la part interna dels brancals laterals. Ha conservat el morter de calç al seu lateral i pel que semblaria fou objecte d'una pintada de color ocre clarament diferent a la resta de parament. Malgrat això, a la banda dreta s'intueix el que podria ser algun esgrafiat antic relacionat amb la finestra o amb una obertura anterior, molt malmès per les reformes posteriors.

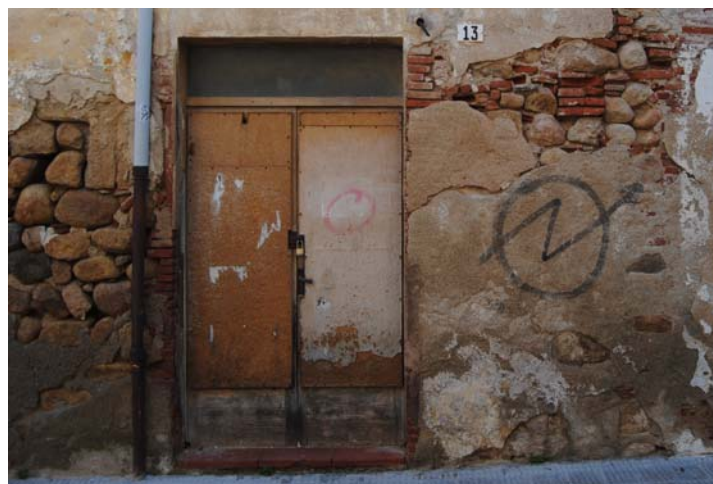
Imatge del portal que mena cap al local de l'habitatge número 13

El portal que mena al local de la planta baixa és de secció rectangular i, pel que sembla, seria una obertura realitzada un cop el monestir passà a mans públiques, atès que es poden observar els brancals que estan construïts amb rajola.

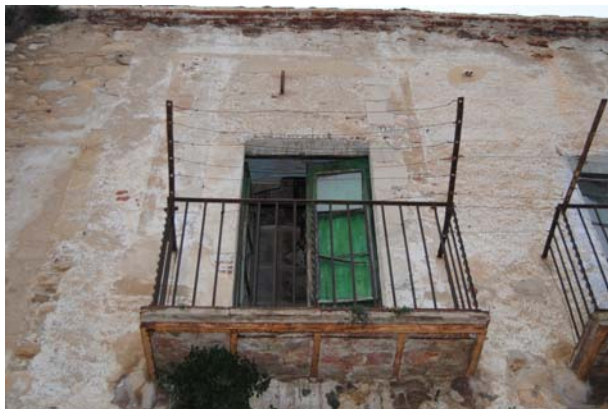
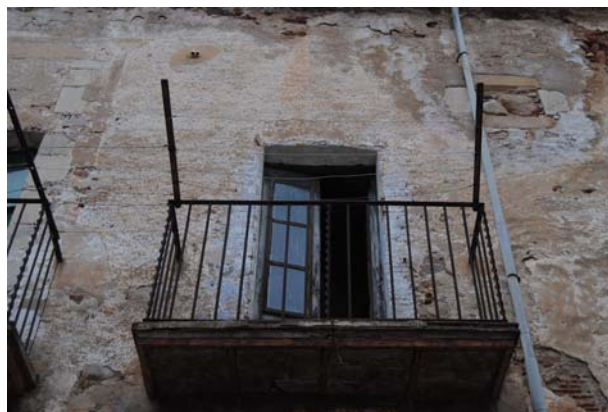
Imatge esquerra. Balcó de l'habitatge número 13, el qual s'hi poden observar les restes d'una antiga obertura, a més de l'esgrafiat decoratiu al voltant. Imatge dreta: balcó occidental de l'habitatge número 13

Pel que fa a la primera planta, com s'ha comentat aquesta consta de dues obertures amb un balcó que sobresurt del pla de façana aproximadament 50 centímetres i realitzat amb ferro forjat i paviment de rajoleta. La tipologia és pràcticament calcada amb els de la primera planta de l'habitatge número 9, amb la diferència que si bé el de la dreta no presenta cap singularitat, el de l'esquerre mostra algun traç arquitectònic previ a la reforma del segle XIX.

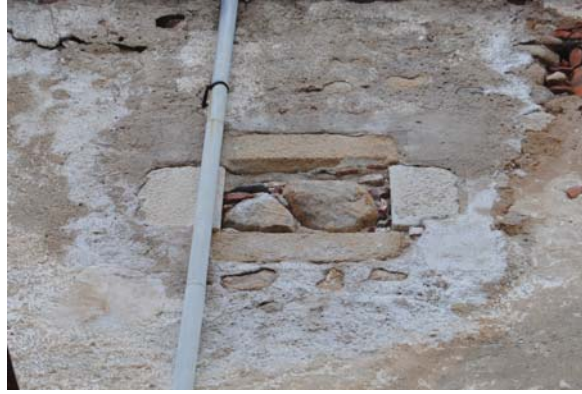
Obertura quadrangular tapiada, ubicada a l'angle superior dret de l'habitatge número 13

Finalment, l'última característica que es podria destacar de l'habitatge número 13 consisteix en una petita obertura tapiada a l'angle superior dret del balcó esquerre. Aquesta petita entrada de llum està formada per quatre pedres ben escairades a cada banda i, pel que es pot observar, la superior i inferior presenten un bisell a la cara llarga interior.

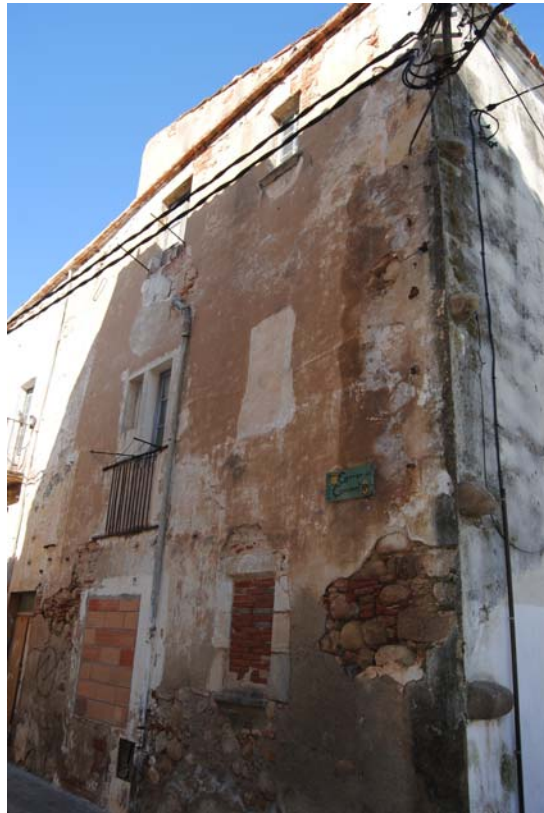
Vista general de la façana de l'habitatge número 15

L'últim habitatge del parament sud consisteix amb el número 15. Aquest tram presenta planta baixa, primera i segona planta i l'accés s'efectua per la Plaça del Convent, que es descriurà posteriorment. En aquest sector s'ha conservat el morter de calç a pràcticament tota la façana, per bé que hi ha un petit tram a la cantonada que ha caigut i permet veure l'aparell constructiu, realitzat amb còdols de riu amb alguna reparació de rajola. El revestiment és força homogeni a tot al parament (presentant un color ocre/marró clar), per bé que hi ha trams que clarament són fruit d'una reforma posterior.

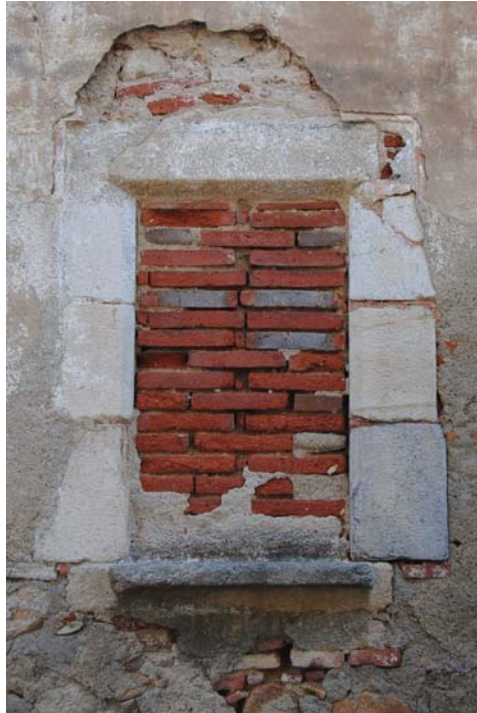
Finestra tapiada a la planta baixa de l'habitatge número 15

de secció quadrangular i clarament realitzada en posterioritat a la vida del claustre. En canvi, la finestra de la dreta presenta més dubtes, atès que es pot observar una factura constructiva més antiga, consistent amb una llinda i brancals bisellats i un replanell de finestra sobresortit cap a l'exterior. El tapiat que presenta aquesta obertura és en la seva totalitat amb totxo massís disposat en horitzontal.

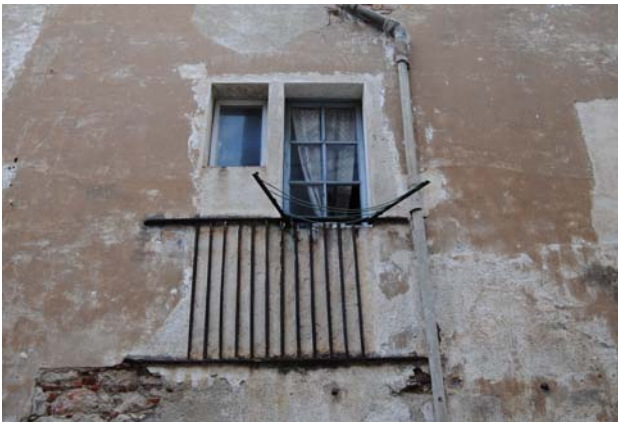
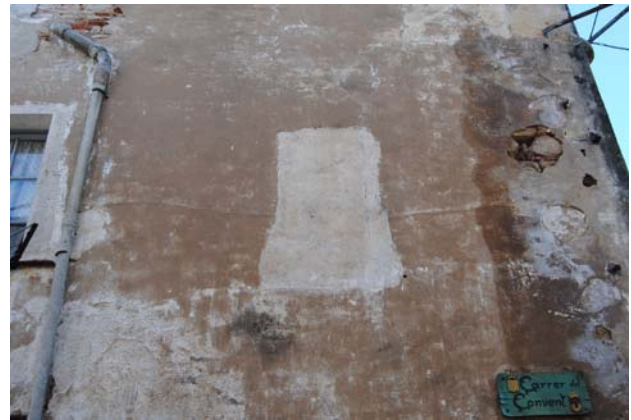
Imatge esquerra: antic balcó cegat. Imatge dreta: possible finestra tapiada

Cal assenyalar que aquest element constructiu anul·lat segueix la línia vertical de la finestra antiga de la planta baixa, motiu que podria fer pensar que es tracti d'alguna obertura antiga.

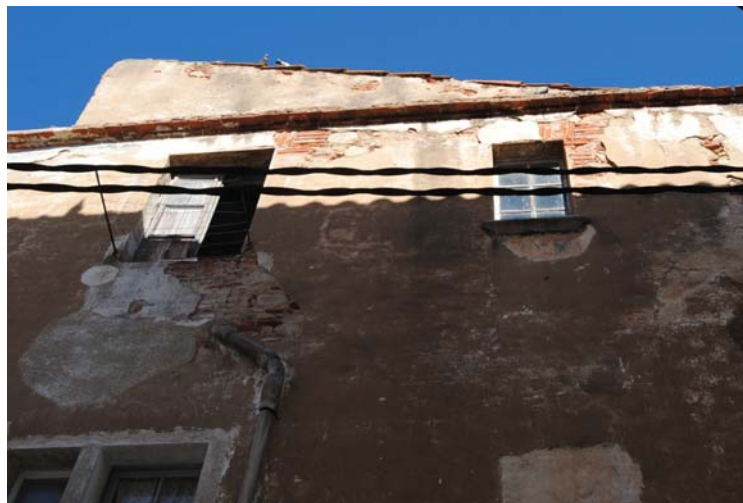
Imatge de les dues finestres superiors de l'habitatge número 15

La segona planta presenta dues petites finestres de secció rectangular. La de la dreta es pot observar, gràcies a la caiguda d'un tram del revestiment de calç a l'angle inferior dret, que el seu marc constructiu està format per rajoles. La finestra de la dreta el desprendiment del revestiment ha succeït a l'angle superior dret, que permet observar la mateixa factura arquitectònica. No obstant, aquesta finestra presenta un replanell de finestra de pedra, similar al de la obertura antiga tapiada de la planta baixa.

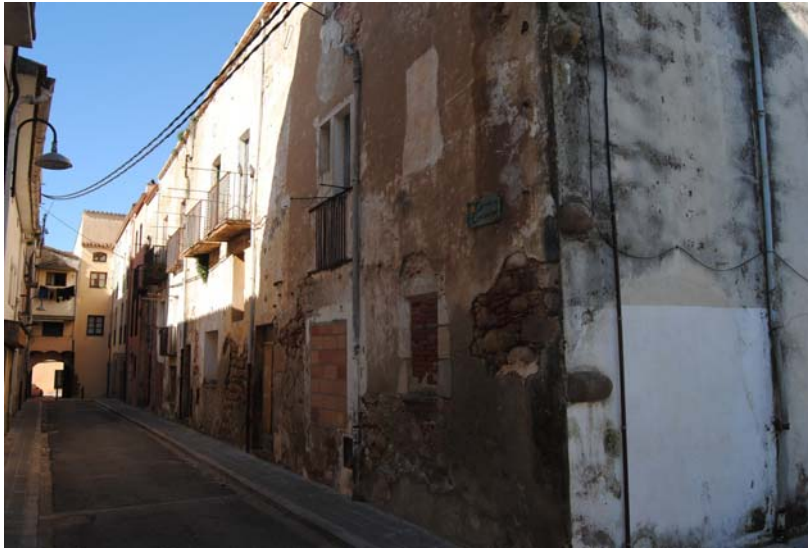
Imatge de les pedres que sobresurten del vèrtex de l'ala sud i est

Finalment, cal anotar que l'angle consistent al vèrtex de les façanes meridional i oriental presenta unes pedres que sobresurten del pla de façana en direcció est, separada una de l'altre per aproximadament 1,5 metres. Es desconeix la funció original d'aquestes peces.

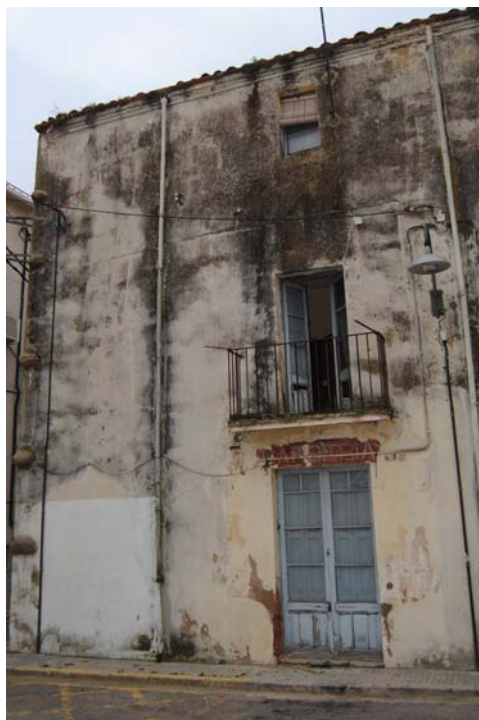
Façana de l'habitatge número 12

L'angle sud-est correspon a l'habitatge número 12 i constitueix el mateix conjunt d'edifici que el número 15 del carrer Convent. A la planta baixa presenta un portal rectangular amb doble fulla de porta i una inscripció a la part superior amb lletres grises i fons vermell: "BARBERIA".

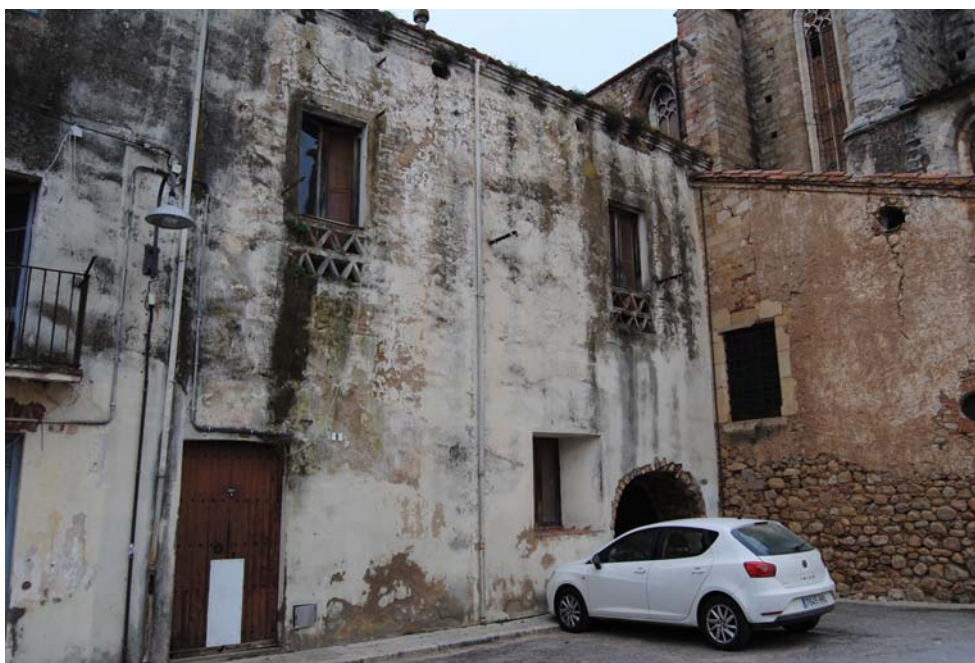
Façana de l'habitatge número 6

Finalment, l'habitatge número 6 correspon l'extrem septentrional de la façana oriental del claustre. Aquest està estructurat a la primera planta amb un portal a la part esquerre, una finestra quadrangular al centre i el túnel d'accés a l'antic Corredor Negre en direcció a l'antic pati obert del claustre a la dreta, annex a l'edifici de la sagristia. A la segona planta presenta dos obertures rectangular amb una barana que no sobresurt del pla de façana.

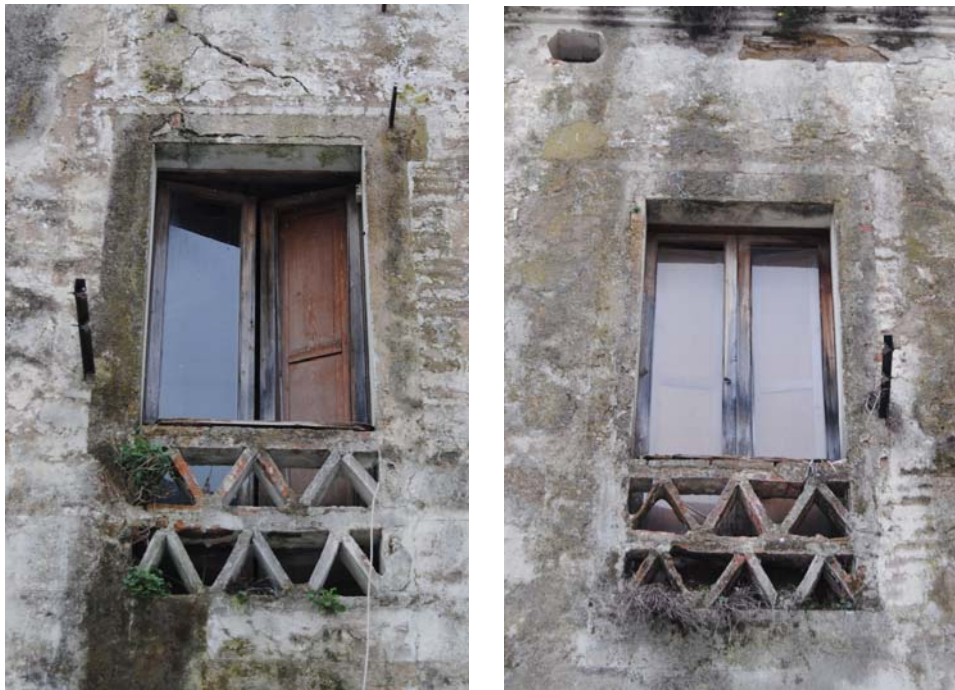
Imatges dels balcons del primer pis de la façana de l'habitatge número 6. S'observen els esgrafiats decoratius en el marc de les obertures

Pel que fa la primera planta de l'habitatge, les dues obertures presenten més singularitats . Ambdues finestres són de secció rectangular amb doble fulla de batent i, a l'exterior, presenta una barana construïda d'obra i està formada per dues línies intercalades de peces de rajola, dues amb forma de ve baixa invertida i dues línies rectes.

Malgrat l'elevat grau de deteriorament de l'emblanquinat que presenta la façana, les dues obertures de la primera planta s'hi pot observar encara les restes d'un esgrafiats a mode de marc decoratiu. Per tant, cal pensar que aquests dos elements configuraven originalment dos punts de llum originals al que hauria estat la biblioteca/arxiu de l'antic monestir. No queda clar, tanmateix, si la obertura actual respecta les dimensions originals o bé fou objecte d'una modificació posterior ampliant els dos elements cap a la part inferior, ampliant d'aquesta manera l'entrada de llum.

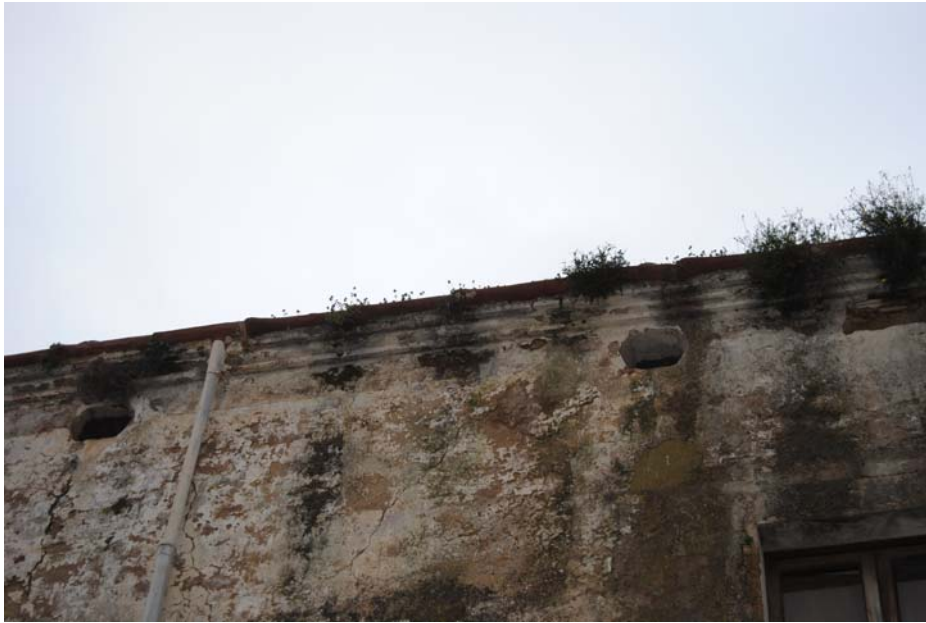
Obertures hexagonals a la part superior de la façana de l'habitatge número 6

Finalment, a la part superior d'aquesta façana s'hi ubiquen unes petites obertures hexagonals amb la finalitat de ventilar un espai sobrepujat de l'edifici durant la segona meitat del segle XIX.
