**Ca l'Abel****M.26**

**LOCALITZACIÓ**

**DESCRIPCIÓ DEL BÉ****M.26**

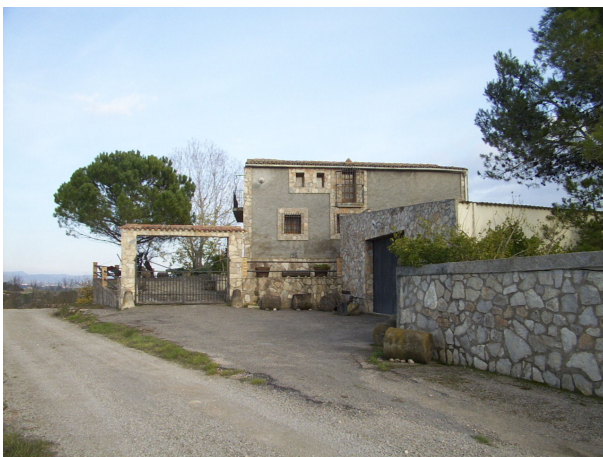
1. Vista conjunt

La casa conserva l'estructura d'una típica masia, així com diversos elements artístics notables, de diverses èpoques, en l'estructura interior. Es un dels exemplars més destacables de mas rural al disseminat de Sentfons.

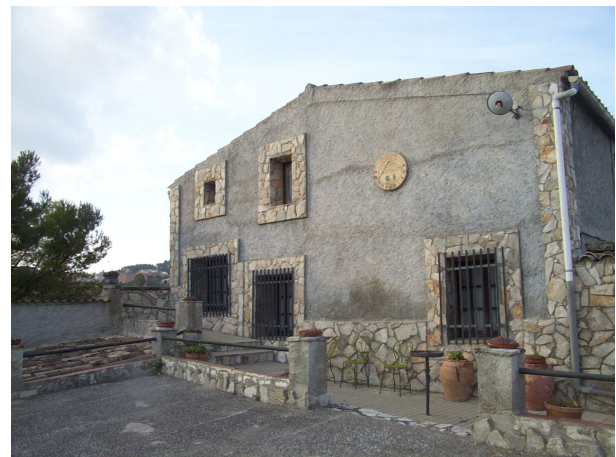
2. Façana principal

A la façana principal, hi ha la porta d'accés, de format rectangular i amb un voladís de teula ceràmica. Les dues finestres de la planta baixa estan protegides amb porticons de fusta, mentre que a la planta del pis hi ha també tres finestres d'aspecte senzill i funcional, sense concessions decoratives. Totes les finestres de la façana principal tenen muntants fets de pedra vista. La façana és arrebossada, i no hi ha elements decoratius. A la façana lateral de l'esquerra i a la façana posterior hi ha algunes altres petites obertures protegides amb reixes de ferro, emplaçades de forma desordenada i sempre mantenint un aspecte senzill i funcional, sense concessions decoratives.

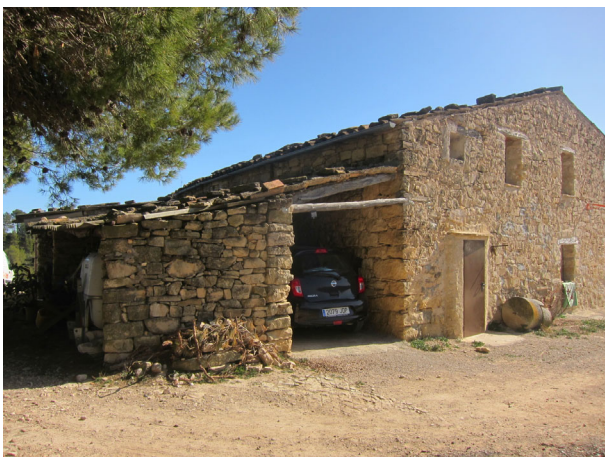
1. Façana principal oest

La zona habitable, els annexos adossats a l'habitatge i un annex exterior, a uns 10 metres al nord-oest, constitueixen la Caseta. A l'habitable, s'hi aixequen dues plantes, amb diverses obertures a les bandes oest i sud. La casa conforma un petit baluard, al qual s'accedeix pel sud-oest, travessant una portalada de fusta en forma de mig arc i amb un voladís. Els annexos volten la casa pel sud-est, el nord-est i el nord-oest. Tots de planta baixa: uns, amb funció de granja i altres, de cobert per a tractors i altra maquinària agrícola.

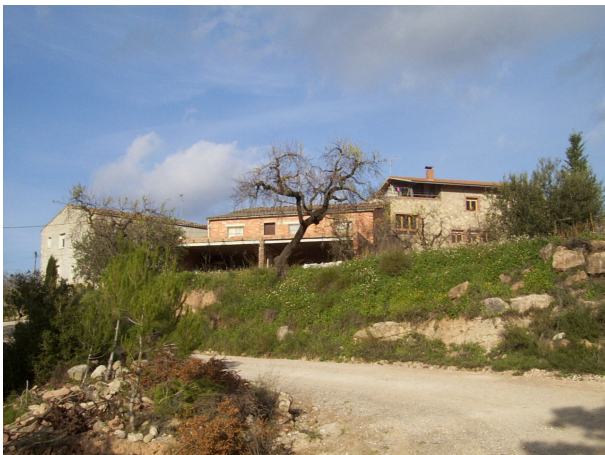
1. Vista del conjunt

Un antic corral reconvertit en masia a mitjans del s.XIX, format per un volum principal i altres secundaris que ha sofert reformes als segles XIX i XX. Una porta de pedra amb voladís de teula àrab i bigues de fusta dona accés a un pati interior i seguidament a la masia. Consta de planta baixa, primer pis i golfes. El teulat és a dos aigües i de teula àrab. La façana principal, encarada a sud, disposa d'un gran balcò amb baranes de ferro. Les obertures de la masia son sencilles i funcionals, per la banda oest hi ha una obertura d'arc de mig punt a la planta baixa. Al costat De la masia hi ha una edificació nova i un annex que funciona com a magatzem construït de totxo amb la teulada a una aigua i de dos pisos.

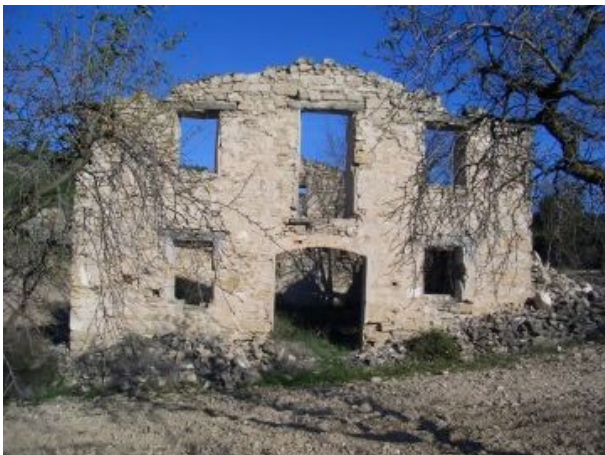
1. Façana principal

Es tracta d'unes ruïnes que encara conserven les quatre parets i algunes estructures. La teulada s'ha esfondrat, però es dedueix com n'eren els vessants. S'observa amb claredat que la casa constava de dues plantes. Les obertures del que fou la façana principal dibuixen cinc finestres amb llindes de fusta i una porta de mig arc. Només es registren dues petites obertures més: una a la paret lateral i l'altra a la posterior. Destaquen elements arquitectònics singulars, com espitlleres a la façana posterior i, a l'interior de la vivenda, a la banda est, s'intueix el que hauria estat un forn. El grau de deteriorament és molt alt ja que la façana principal actualment està ensorrada i les façanes est i oest en molt mal estat, l'única façana sencera és la nord. L'estructura de la casa perfilava un quadrat senzill, d'uns 48 metres quadrats.

**ESTAT DE CONSERVACIÓ, ACCESSIBILITAT I SERVEIS****Conjunt principal** L'edificació està en ruïnes.

Antigament era una masoveria de Cal Gallardes. Considerant el seu valor històric, interessaria reformar-la i recuperar-la.

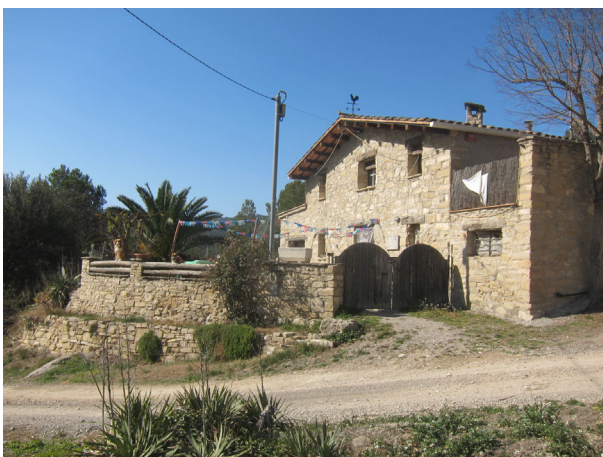
1. Façana principal

Datada l'any 1840, la casa s'ha reformat recetment: ha conservat les estructures arquitectòniques singulars i ha afegit detalls decoratius. De pedra per la part anterior i arrebossada pels laterals de color gris, la construcció consta de dues plantes, planta baixa i golfes habitables. Diverses obertures es baden a la façana principal: cinc finestres i una porta de fusta, les sis amb llindes de fusta. Tres annexos es distribueixen a banda i banda de l'edificació: de pedra vista, presenten també obertures amb llindes de fusta a la part davantera. Sense portal forà, a l'entrada de la construcció, hi ha un petit contrafort que tanca un pati amb jardí. A la teulada, de teules de ceràmica, s'hi observen dues xemeneies: una de petita, metàl·lica, i una altra més gran, de pedra. Darrere de la casa, dalt d'un turonet, s'hi ha instal·lat dues cistenes d'aigua i s'hi aplega fusta per a l'hivern. Tot l'espai de la construcció i el terreny està encerclat per una tanca.

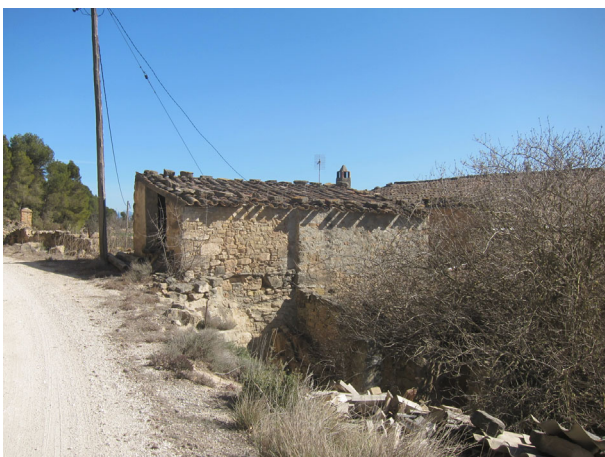
1. Volum annex nord

A la banda nord hi ha un petit pati interior i altres annexos petits alguns d'ells en ruïnes. Tota la construcció és de pedra vista menys la granja, que és de formigó. La teulada de la casa és de ceràmica i té tres xemeneies. Hi ha una altra xemeneia fora de l'habitatge, a la part del darrere.

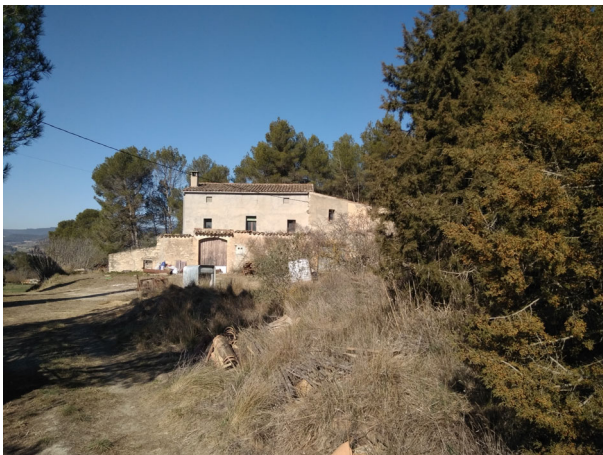
1. Vista conjunt des del sud-est

Té un annex molt malmès, a l'esquerra de la façana principal que requereix una actuació urgent per salvar el que queda de l'obra.

<b>Conjunt principal</b>	L'estat de conservació és deficient. Mostra alguns aspectes susceptibles de ser millorats.	
<b>Accessibilitat</b>	Situada al Sud-Est del terme, entre la zona d'Aubreda i la de la Pineda. Està a peu del camí de Sentfores, al Km. 1.9.	
<b>Serveis</b>	Aigua	Recollida d'aigua de pluja per mitjà de cisternes
	Energia	Disposa de llum
	Sanejament	-
	Altres	Disposa de línia telefònica

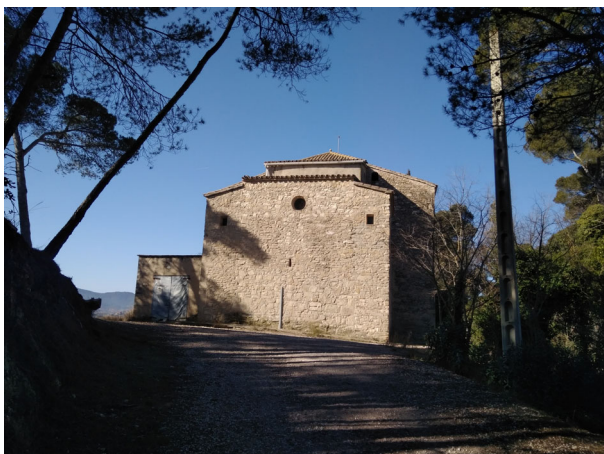
1. Façana posterior est

Per la banda de llevant, la construcció té dues plantes. A la façana de banda sud hi ha dos grans contraforts. Adossat a la part posterior de l'ermita hi ha tres construccions més que s'utilitzen com a magatzems. Dos són de pedra i una tercera de molt petita, amb les parets arrebossades de ciment i amb teulada a una aigua.
