Pla d'accessibilitat física

2026-2031

Centre de Cultura Contemporània de Barcelona
Carrer Montalegre, núm. 5 - 08001 Barcelona

Data: Setembre de 2025

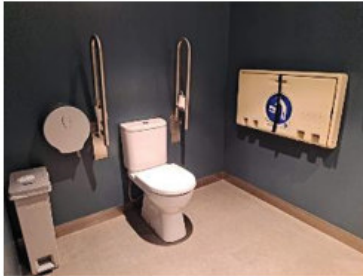
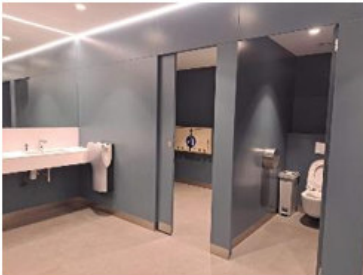
ID 57	Crida d'assistència SH P-2

<p>Descripció:</p> <p>Manca dispositiu per poder requerir crida d'assistència a l'interior del servei higiènic practicable. En cas de caiguda és important poder donar l'avís des de qualsevol punt de l'espai.</p>

<p>Actuació proposada:</p> <p>Instal·lar un dispositiu mitjançant el qual es transmeti una crida d'assistència perceptible des d'un punt de control i que permeti a l'usuari verificar que la seva crida ha estat rebuda, o perceptible des d'un pas freqüent de persones.</p> <p>Cal que una persona caiguda a terra el pugui activar fàcilment, per això es proposa col·locar un cable a tot el perímetre del bany a un alçada entre 10<20cm.</p>

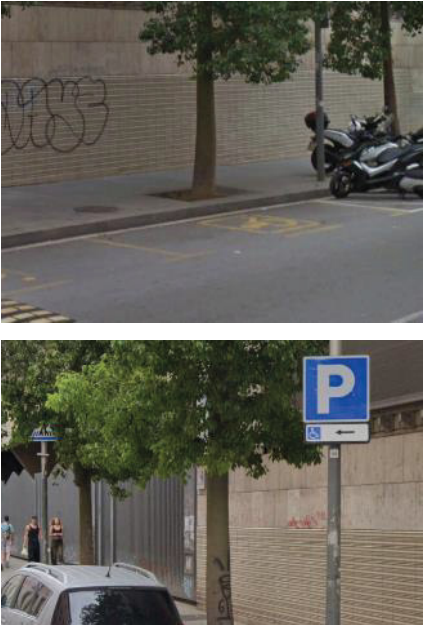
<p><u>Descripció:</u></p> <p>L'equipament no disposa de places d'aparcament pròpies, i per tant tampoc de places reservades per a persones amb mobilitat reduïda (PMR).</p> <p>Hi ha dues places reservades per a persones amb mobilitat reduïda davant de l'entrada del carrer Montalegre, el que s'informa a l'apartat de "<i>visita - Localització i accessos</i>" de la seva pàgina web.</p> <p>Cap d'aquestes dues places compleix els requisits mínims d'accessibilitat:</p> <ul style="list-style-type: none"> - No disposen d'un espai lateral de 1,50 m lliure d'obstacles que permeti la transferència lateral des del vehicle, ja que un arbre amb escocell envaeix parcialment aquest espai a la vorera. - Tampoc compten amb l'espai posterior de 3,00 m necessari per a la transferència posterior. <p>A la pàgina web, també s'informa dels aparcaments més propers, però no de les seves condicions d'accessibilitat.</p> <p><u>Actuació proposada:</u></p> <p>Tot i que forma part de la via pública i per tant no és competència de l'equipament, cal tenir en compte que les places reservades s'haurien de millorar.</p> <p>Per altra banda, es recomana que a banda d'informar dels aparcaments més propers a l'equipament també s'indiquin les seves condicions d'accessibilitat i la disponibilitat de places reservades per a persones amb mobilitat reduïda de les quals disposen.</p>

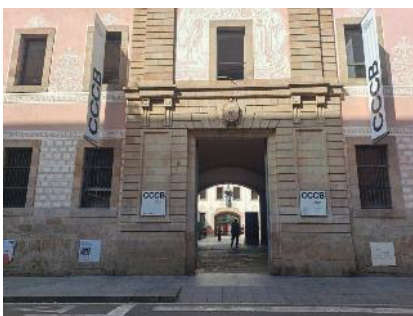
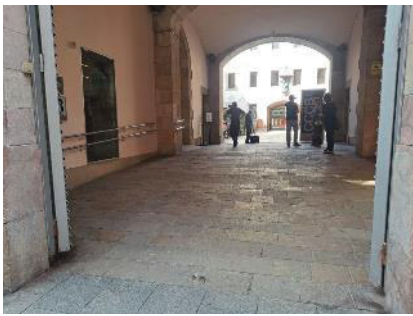
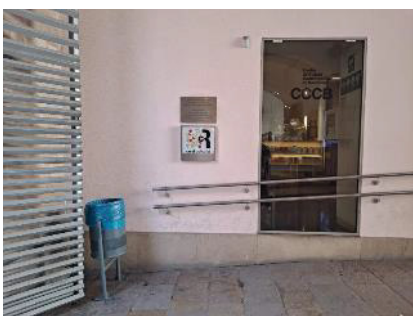
ID 2	Accés des del carrer Montalegre

<p><u>Descripció:</u></p> <p>L'accés principal al recinte del CCCB és des del carrer Montalegre a peu pla i sense dificultats des de la vorera.</p> <p>La porta d'accés sempre està oberta en horari d'accés lliure i no presenta cap problema d'accessibilitat.</p> <p>Just després de la porta hi ha una rampa del 8% amb passamà doble a un costat.</p> <p>No presenta cap tipus de senyalització.</p> <p><u>Actuació proposada:</u></p> <p>Senyalitzar els extrems de la rampa amb una franja de pavimentació tàctil d'avís per facilitar-ne la localització i detecció.</p>
ID 3	Accés des de la plaça Joan Coromines

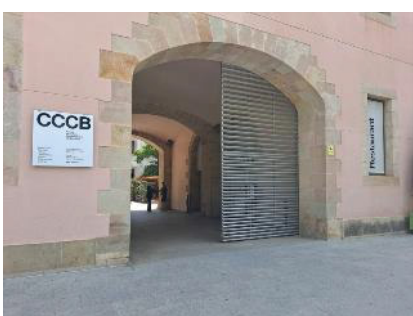
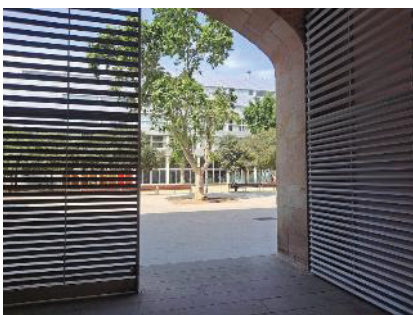
<p><u>Descripció:</u></p> <p>L'Accés des de la plaça Joan Coromines és a peu pla i sense dificultats.</p> <p>La porta d'accés sempre està oberta en horari d'accés lliure i no presenta cap problema d'accessibilitat.</p> <p><u>Actuació proposada:</u></p> <p>No es considera necessari desenvolupar cap proposta d'actuació.</p>

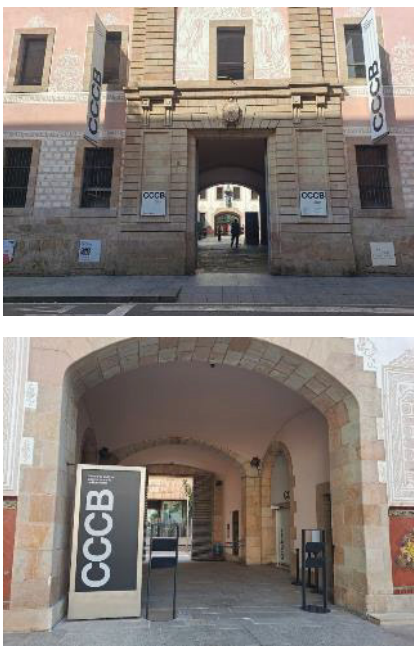
<p><u>Descripció:</u></p> <p>La retolació exterior és correcta. Caldria tenir en compte la il·luminació nocturna per facilitar-ne la localització a les persones amb diversitat visual.</p> <p>A l'exterior, la informació sobre l'equipament fa referència als horaris i a les exposicions disponibles.</p> <p>També s'hi troben senyals direccionals que indiquen on es troba l'accés a l'equipament.</p> <p><u>Actuació proposada:</u></p> <p>No hi ha cap proposta a fer, ja que la seva retolació exterior és correcta.</p>

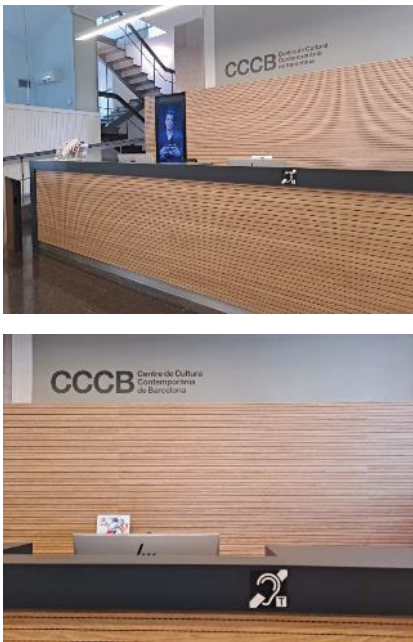
<p>Descripció:</p> <p>El taulell de recepció té una alçada excessiva de 1,10 m que dificulta la interacció del treballador amb el públic des d'una posició asseguda o de talla baixa. El disseny del taulell tampoc disposa d'espai lliure inferior que permeti l'apropament d'una cadira de rodes.</p> <p>Disposa de sistema de bucle magnètic per la millora de la comunicació amb persones amb pèrdua d'audició, usuàries de pròtesis auditives (audiòfons o implants coclears).</p> <p>Actuació proposada:</p> <p>Substituir o modificar el taulell per un d'accessible segons els paràmetres que estableix el Codi d'accessibilitat:</p> <ul style="list-style-type: none"> - Espai lliure d'obstacles $\varnothing > 1,50$ m davant del taulell d'atenció al públic per a facilitar la maniobrabilitat de persones en cadira de rodes - Dimensions mínimes del tram accessible <ul style="list-style-type: none"> • Alçada taulell d'ús: entre 0,75 m i 0,85 m • Espai lliure sota el taulell d'ús que permeti l'apropament frontal amb cadira de rodes amb una alçada mínima de 0,70 m, una amplada mínima de 0,90 m, i una profunditat mínima de 0,50 m. Es permeten altres profunditats lliures d'obstacles, sempre que es garanteixi 0,50 m lliures fins a 0,30 m i 0,35 m lliures fins a 0,70 m. - Laterals del taulell referenciats fins al terra, cas que limitin amb una zona de pas, per garantir la detecció del moble per les persones usuàries de bastó de mobilitat - Sense arestes ni cantonades vives - Als taulells on s'hagi d'escriure, ha d'haver-hi un espai d'interacció per a persones de peu, amb una superfície d'escriptura situada, com a mínim, a 0,90 m d'alçada <p>Nota informativa:</p> <p>Per garantir la comunicació, s'han de tenir en compte els següents requeriments sobre la il·luminació del taulell en cas de modificació o reforma:</p> <ul style="list-style-type: none"> - La il·luminació dels interlocutors ha de ser difusa per evitar ombres a la cara i permetre la lectura labial. S'han d'evitar reflexos o enlluernaments.

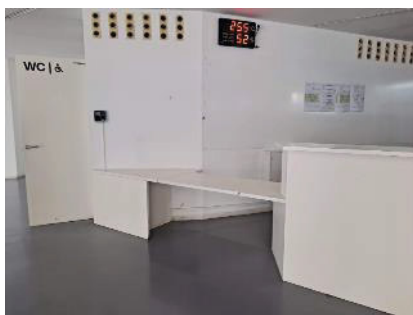
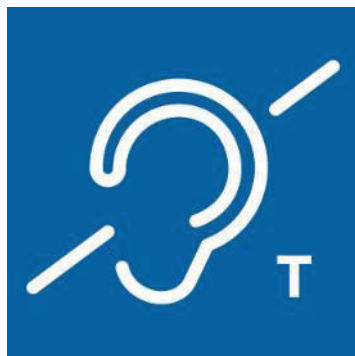
Pictograma de sistema d'inducció magnètic

<p>ID 17</p>  	<p>Taulell del Teatre</p> <p><u>Descripció:</u></p> <p>El taulell del Teatre presenta dues alçades diferenciades. La major part del taulell es troba a una alçada de 115 cm, però a un dels extrems, coincidint amb la zona de pas dels treballadors al darrere del taulell, hi ha un tram adaptat a una alçada de 70 cm i una alçada lliure inferior de 67 cm, que permet, encara que una mica just, l'apropament frontal d'una cadira de rodes i en facilita l'ús per part de persones amb mobilitat reduïda.</p> <p>Disposa de sistema de bucle magnètic per la millora de la comunicació amb persones amb pèrdua d'audició, usuàries de pròtesis auditives (audiòfons o implants coclears). Tot i això, no s'indica en el taulell que disposa d'aquest servei.</p>
---	--

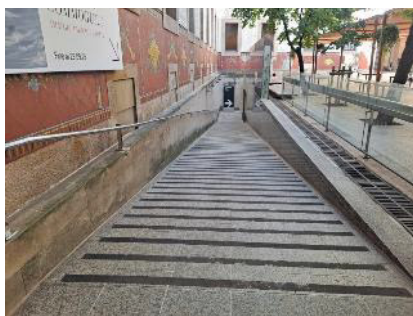
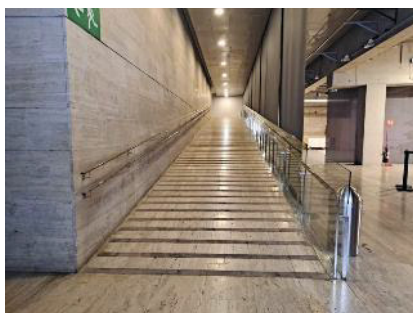
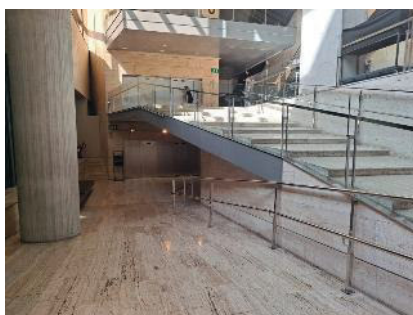
ID 18

Algunes de les rampes del CCCB comuniquen nivells diferents com és el cas de les rampes per accedir al hall on hi ha les taquilles, tant des del Pati de les Dones com des dels ascensors de la P-2.

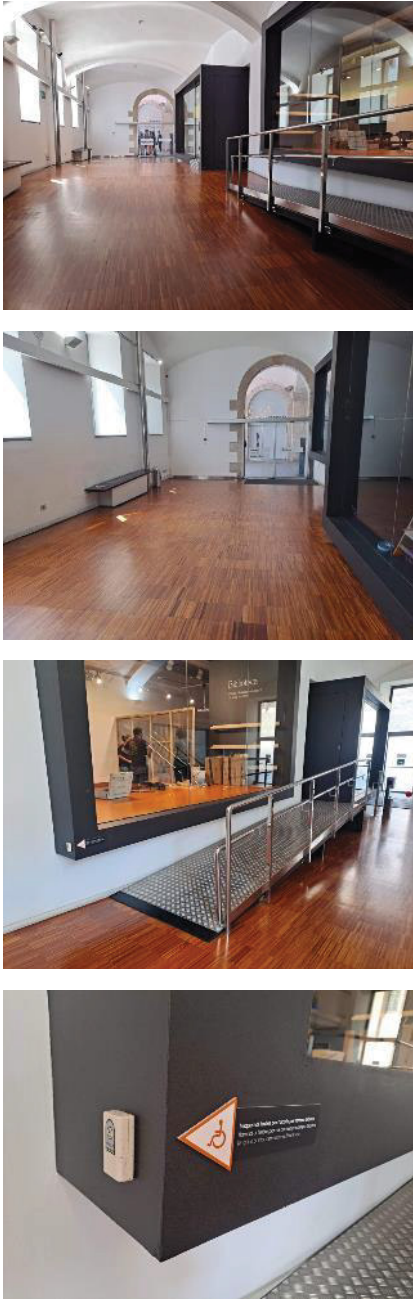
<p><u>Descripció:</u></p> <p>De del pati de les Dones hi ha un accés que comunica directament amb la planta baixa fins els ascensors. El recorregut inclou dues rampes: una amb pendent ascendent del 5% i 9,60 m de longitud i una altra amb pendent descendent del 6% i 7 m de longitud. Cap de les dues rampes disposa de passamans ni de senyalització específica.</p> <p>Des del replà superior entre aquestes dues rampes hi ha una altra rampa per accedir a la Sala aparador. Aquesta rampa té un 5,8% de pendent i una longitud de 4,6 m, disposa de barana amb passamà a un costat que arriba als seus extrems i d'un paviment diferent a la resta. Hi ha un timbre a l'inici de la rampa per sol·licitar ajuda com l'obertura de la porta.</p> <p>Tenint en compte que el Codi d'accessibilitat considera rampes en l'àmbit de l'edificació els sòls amb pendents longitudinals al pas superiors al 4%, i que aquestes dues formen part de l'itinerari accessible indicat com alternativa a la rampa exterior que baixa a la planta P-1 fins a taquilles la qual té un pendent excessiu del 14%, caldria aplicar les mesures de millora següent:</p> <p><u>Actuació proposada:</u></p> <p>Col·locar un passamà continu a la paret per davant dels elements de ventilació d'un disseny anatòmic que permeti adaptar la mà, contrastat cromàticament amb el parament i situat a una alçada entre 0,90 m i 1,10 m.</p> <p><u>Actuació proposada:</u></p> <p>Tot i que no és un requeriment per a les rampes interiors, es recomana senyalitzar els extrems amb una franja de pavimentació tàctil d'avís per facilitar-ne la localització i detecció.</p>

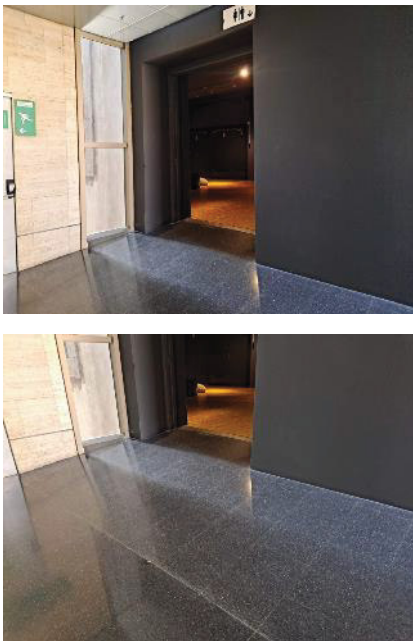
<p><u>Descripció:</u></p> <p>A la planta segona entre les escales mecàniques i els serveis higiènics, hi ha un petit desnivell salvat amb una rampa de l'11% de pendent sense passamans ni cap tipus de senyalització.</p> <hr/> <p><u>Actuació proposada:</u></p> <p>Col·locar un passamà continu a la paret per davant dels elements de ventilació d'un disseny anatòmic que permeti adaptar la mà, contrastat cromàticament amb el parament i situat a una alçada entre 0,90 m i 1,10 m.</p> <p>Tot i que no és un requeriment per a les rampes interiors, es recomana senyalitzar els extrems amb una franja de pavimentació tàctil d'avís per facilitar-ne la localització i detecció.</p>
ID 21	Rampa interior P3

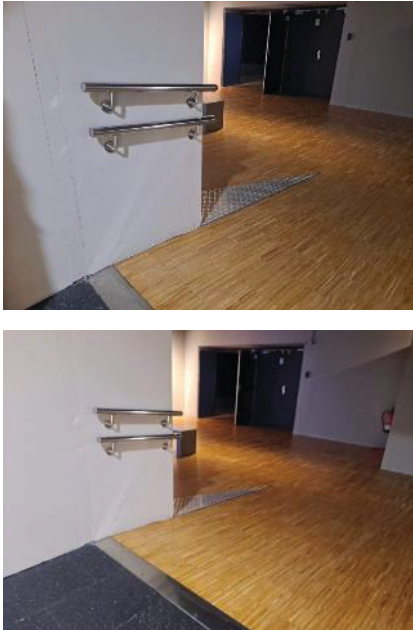
<p><u>Descripció:</u></p> <p>A la planta tercera entre les escales mecàniques i els serveis higiènics, hi ha un petit desnivell salvat amb una rampa del 8% de pendent amb passamà doble a un costat que no arriba al final de la rampa. No disposa de cap tipus de senyalització. Com que la rampa és més llarga que la paret, apareix una cunya triangular metàl·lica per eliminar el desnivell sobtat.</p> <hr/> <p><u>Actuació proposada:</u></p> <p>Col·locar una barana amb passamà a la part de la rampa on no n'hi ha. Per donar continuïtat al passamà existent, aquest hauria de ser doble d'un disseny anatòmic que permeti adaptar la mà, contrastat cromàticament amb el parament i situat a una alçada entre 0,90 m i 1,10 m, tal com ho són els existents.</p> <p>Tot i que no és un requeriment per a les rampes interiors, es recomana senyalitzar els extrems amb una franja de pavimentació tàctil d'avís per facilitar-ne la localització i detecció.</p>

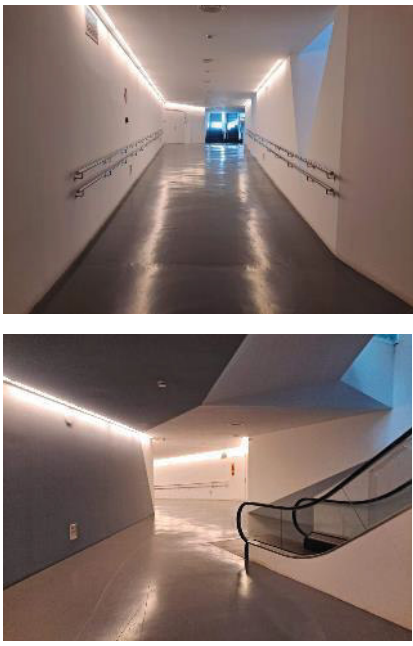
<p><u>Descripció:</u></p> <p>Des de la planta -1 de l'edifici principal hi ha un passadís de connexió amb l'edifici on s'ubica la Sala Raval i la Sala Teatre. Aquest passadís té un pendent suau del 4% i disposa de passamans a doble alçada als dos costats. No presenta cap tipus de senyalització.</p> <p>Tenint en compte que el Codi d'accessibilitat considera rampes en l'àmbit de l'edificació els sòls amb pendents longitudinals al pas superiors al 4%, no es considera prioritari. No obstant es desenvolupa alguna proposta de millora:</p> <p><u>Actuació proposada:</u></p> <p>Tot i que no és un requeriment per a les rampes interiors, es recomana senyalitzar els extrems amb una franja de pavimentació tàctil d'avís per facilitar-ne la localització i detecció.</p>
ID 23	Graons Hall P-1

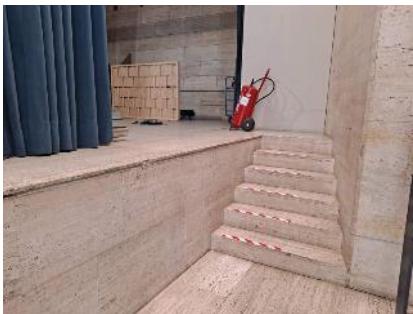
<p><u>Descripció:</u></p> <p>El conjunt de graons entre els ascensors i el hall de la P-1 no disposen de passamans. La meitat de l'amplada dels graons estan senyalitzats amb un tira de ralles vermells i blanca que no contrasta en textura amb la resta de paviment.</p> <p><u>Actuació proposada:</u></p> <p>Tot i que no forma part de l'itinerari principal, es recomana senyalitzar adequadament els graons amb una banda antilliscant a la vora de cada graó que contrasti en textura i color amb el paviment.</p> <p>També es proposa col·locar com a mínim un passamà a la paret d'un disseny anatòmic que permeti adaptar la mà, contrastat cromàticament amb el parament i situat a una alçada entre 0,90 m i 1,10 m.</p>

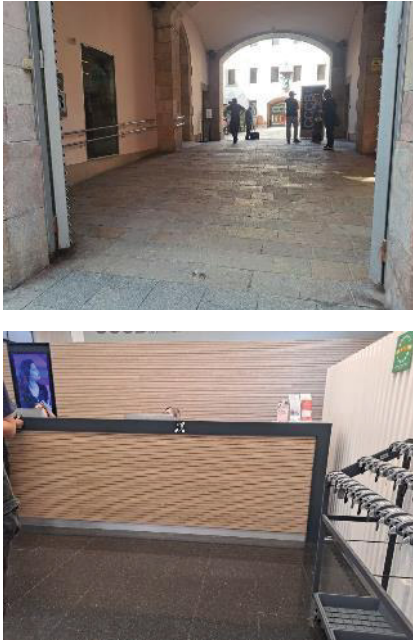
<p><u>Descripció:</u></p> <p>No hi ha recorreguts accessibles amb franges guia d'encaminament podotàctil per el desplaçament autònom de les persones amb diversitat visual a cap espai de l'equipament.</p> <p>El Codi d'accessibilitat estableix que els edificis de concurrència pública amb una superfície útil d'ús públic superior a 250 m² han de preveure sistemes d'encaminament i orientació per a les persones amb discapacitat visual. Aquests sistemes han de tenir en compte la realitat perceptiva de l'espai i incorporar paviment tàctil que condueixi els usuaris des dels accessos principals fins als punts d'informació i als elements de comunicació vertical, especialment en aquells espais on no hi hagi elements de referència suficients.</p> <p><u>Actuació proposada:</u></p> <p>Instal·lar un encaminament podotàctil des de l'entrada fins al taulell de recepció que és el primer punt d'informació.</p>

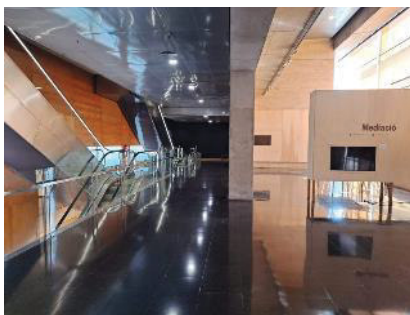
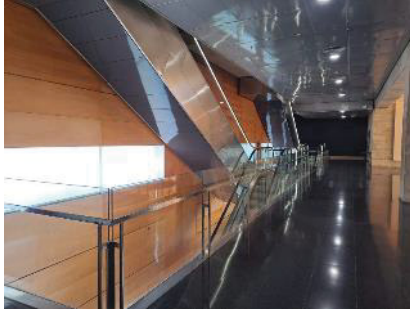
ID 28	Reflexes

<p><u>Descripció:</u></p> <p>El paviment d'alguns espais interiors genera reflexos que poden desorientar les persones amb discapacitat visual, especialment en zones amb il·luminació natural intensa o artificial directa.</p>

<p><u>Actuació proposada:</u></p> <p>Tot i que no es considera una actuació prioritària, cal tenir aquest aspecte en compte en cas de reforma, substitució o col·locació de nous paviments, prioritzant materials amb acabats mats o antireflectants que minimitzin aquest efecte.</p>
ID 29	Catifes

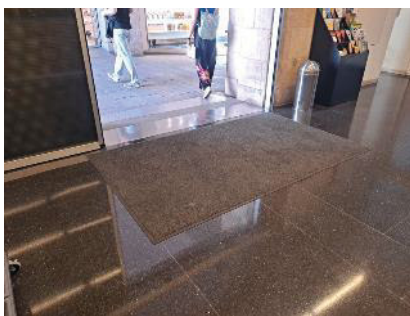
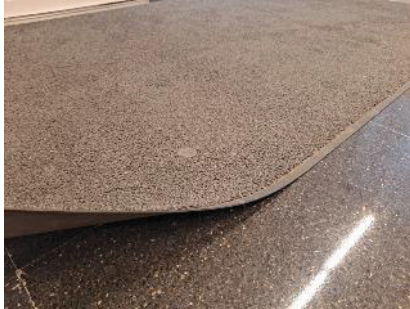
<p><u>Descripció:</u></p> <p>Just després de la porta d'accés al taulell de recepció del CCCB, hi ha una catifa que no està fixada al terra. Aquesta situació pot suposar un risc d'ensopegada, especialment per a persones que arrossegueu els peus o tenen dificultats de mobilitat.</p>

<p><u>Actuació proposada:</u></p> <p>Les catifes i moquetes han d'estar encastades o fixades fermament a terra i han de ser dures i homogènies.</p> <p>Caldria fixar o substituir la catifa existent per una de fixa.</p>

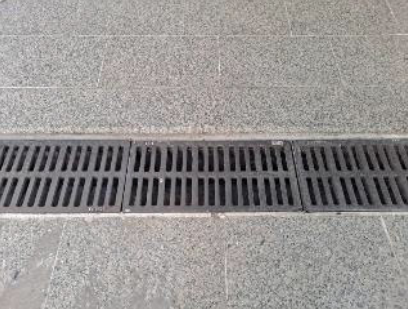
ID 30	Reixes d'embornal

<p><u>Descripció:</u></p> <p>Tant a l'inici com al final de la rampa exterior que comunica el Pati de les Dones amb la P-1, on es troben els taulells de taquilles, hi ha una reixeta d'embornal amb obertures excessives, d'aproximadament 2,5 cm. Aquesta amplada pot suposar un risc per a l'ús de bastons blancs, crosses o talons fins, i per tant es considera un element potencialment perillós per a persones amb mobilitat reduïda o discapacitat visual.</p> <p><u>Actuació proposada:</u></p> <p>Es recomana substituir les reixes existents per unes altres amb ranures perpendiculars al sentit de la marxa i amb una amplada màxima de 15 mm, d'acord amb els criteris establerts pel Codi d'Accessibilitat.</p> <p>Tenint en compte que no es tracta de l'itinerari accessible definit pel CCCB, no es considera una actuació prioritària en aquest moment. No obstant això, seria recomanable millorar aquest punt per garantir la seguretat i la comoditat de totes les persones que puguin utilitzar aquest recorregut.</p>

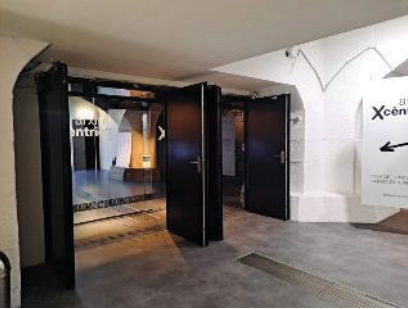
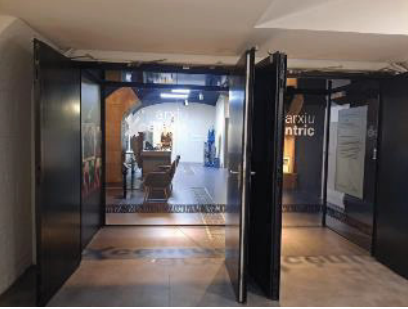
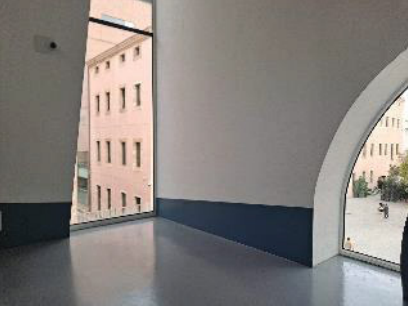
ID 32	Portes i paraments de vidre

<p><u>Descripció:</u></p> <p>La portes d'accés a l'arxiu Xcèntric i el parament del voltant és de vidre i no disposa de suficient senyalització a nivell de contrast.</p> <p>Els vidres de l'edifici del Teatre tampoc disposen de cap tipus de senyalització.</p>

<p><u>Actuació proposada:</u></p> <p>Afegir dos elements senyalitzadors de 15 cm situats en tota la longitud visualment contrastats a una alçada entre 0,85 i 1,10 m un i entre 1,50 i 1,70 l'altre.</p>

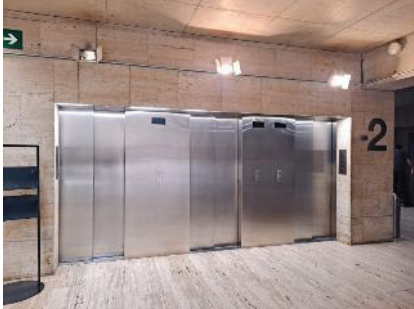
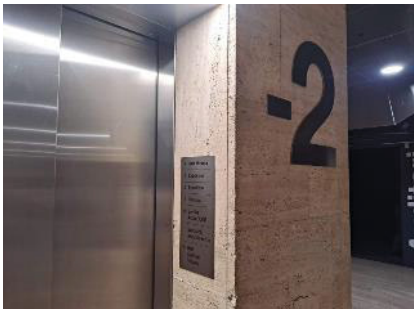
ID 37	Ascensors principals 1. Paràmetres generals

<p>Descripció:</p> <p>Es tracta d'un grup de 3 ascensors que comuniquen totes les plantes (-2, -1, 0, 1, 2, 3 i 4). L'ascensor situat més a la dreta, a més, també comunica amb la planta 5.</p> <p>Tot i que tots 3 compleixen les dimensions mínimes de cabina que disposa la normativa d'accessibilitat, el de més a la dreta és més generós.</p> <p>Les portes són automàtiques tant les de la cabina com les del replà, i tenen una amplada correcta.</p> <p>Manca passamà a l'interior de la cabina.</p> <p>No disposa de mirall a l'interior de la cabina.</p> <p>Les seves portes són totalment opaques.</p>

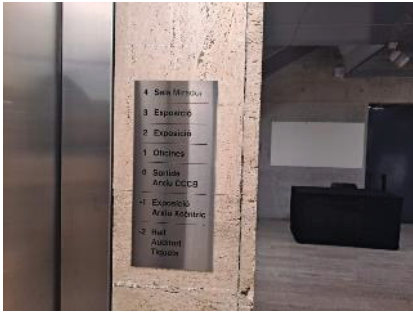
<p>Descripció:</p> <p>L'ascensor només dona servei a les plantes on hi ha exposicions. L'accés a la resta de plantes requereix l'ús d'una targeta específica que només tenen els treballadors de l'equipament. No hi ha cap informació sobre aquest ús restringit de l'aparell.</p> <p>A l'exterior de l'ascensor, el número de planta està indicat amb una mida gran, però no ofereix un contrast suficient amb la paret. El directori de plantes presenta el mateix problema de contrast deficient.</p> <p>La botonera interior incorpora els números en relleu i en Braille. Un cop seleccionada la planta, el botó corresponent s'il·lumina.</p> <p>L'ascensor no disposa de sistema d'intercomunicació a l'exterior, tot i que sí que compta amb una alarma. No inclou cap sistema de bucle magnètic.</p> <p>Proporciona informació sonora sobre el funcionament (número de planta, obertura i tancament de portes, etc.), però el volum és molt baix i pot resultar difícil de percebre.</p> <p>No s'informa de quin és l'ascensor que dona accés al mirador.</p>

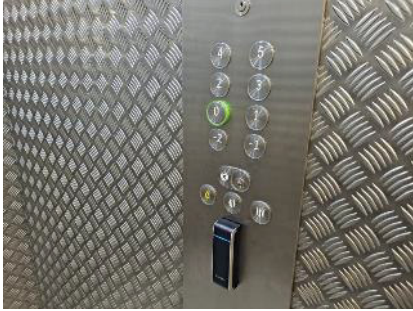
<p>Actuació proposada:</p> <p>Col·locar un rètol $\geq 10 \times 10$ cm a una alçada entre 1,00 m i 1,20 m amb el número de planta en àrab, en alt relleu i en Braille als brancals del recinte de l'ascensor (sempre que sigui possible a la dreta en el sentit de sortida de la cabina).</p>

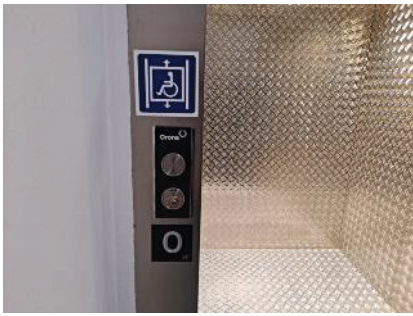
<p>ID 39</p>	<p>Ascensor 2 (aules). Paràmetres generals</p>
 	<p><u>Descripció:</u></p> <p>L'ascensor comunica la planta baixa amb la planta primera on hi ha les aules.</p> <p>Té unes dimensions practicables de 1,25 x 1,30m.</p> <p>Les portes són automàtiques tant les de la cabina com les del replà, i tenen una amplada correcta.</p> <p>Manca passamà a l'interior de la cabina.</p> <p>No disposa de mirall a l'interior de la cabina.</p> <p>Les seves portes són totalment opaques.</p> <p><u>Actuació proposada:</u></p> <p>Col·locació de passamà entre 0,90 m i 0,95 m a un lateral de la cabina de secció igual o equivalent a un tub rodó de Ø entre 3 i 5 cm i una separació del parament ≥ 4 cm.</p> <p><u>Actuació proposada:</u></p> <p>Col·locació de mirall a la paret situada enfront de la porta, que permeti observar possibles obstacles quan una persona usuària de cadira de rodes hagi de sortir fent marxa enrere.</p> <p><u>Actuació proposada:</u></p> <p>Es recomana substituir les portes per unes parcialment transparents, ja que en cas d'una situació de bloqueig de sortida, o tancament, la visibilitat des de l'exterior afavoriria la comunicació</p>

<p>amb persones, especialment persones amb diversitat auditiva o amb claustrofòbia.</p> <p>Tot i que no és d'obligat compliment segons normatives d'interior d'edificis, es recomana tenir en compte aquest paràmetre per possibles reformes o millores d'aquests elements.</p>
---	---

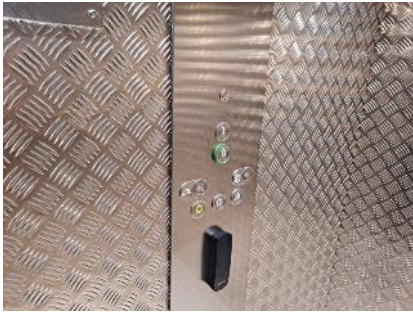
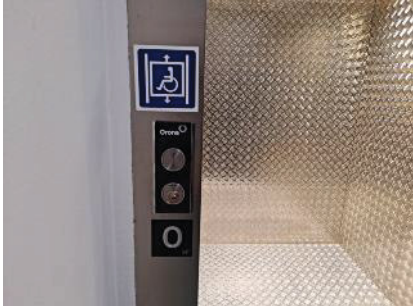
<p>ID 40</p>	<p>Ascensor 2. Informació auditiva-visual i senyalística</p>

<p><u>Descripció:</u></p> <p>L'ascensor només funciona mitjançant una targeta que tenen els treballadors de l'equipament. En cap lloc no s'informa de la necessitat d'aquesta targeta, i només és operatiu per accedir a les plantes obertes al públic.</p> <p>A l'exterior de l'ascensor, hi ha indicació del número de planta en Braille i amb bon contrast visual, a més de la senyalització amb el símbol internacional d'accessibilitat (SIA).</p> <p>La botonera interior incorpora números en relleu i Braille. Quan es selecciona una planta, el botó corresponent s'il·lumina.</p> <p>L'ascensor no disposa de sistema d'intercomunicació a l'exterior, tot i que sí que compta amb una alarma. No inclou un sistema de bucle magnètic.</p> <p><u>Actuació proposada:</u></p> <p>Es recomana consultar amb el proveïdor o l'empresa de manteniment per fer les següents actuacions:</p> <ul style="list-style-type: none"> - Substituir la botonera exterior. Caldrà que estigui ubicada a una alçada accessible i que disposi de Braille i alt relleu. - Incorporar sistema d'informació de les accions del ascensor, obertura i tancament de portes, planta d'arribada, serveis,.. en àudio. - Incorporar un sistema de bucle magnètic. <p><u>Actuació proposada:</u></p> <p>S'ha de senyalitzar la porta d'accés a l'ascensor accessible o practicable amb una franja de paviment tàctil d'avís d'estries.</p> <p><u>Actuació proposada:</u></p> <p>Es recomana afegir un rètol a l'interior de la cabina que informi que l'ascensor només funciona a les plantes on hi ha exposicions. En cas de voler accedir a una altra planta, cal sol·licitar la targeta a un treballador o demanar l'acompanyament d'un/a membre del personal.</p>

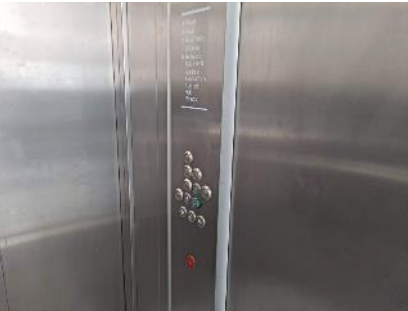
ID 42	Ascensor 3 (Teatre). Informació auditiva-visual i senyalística

<p><u>Descripció:</u></p> <p>A l'exterior, hi ha indicació del número de planta amb bon contrast, així com un directori amb la informació del contingut de cada planta. A l'interior de la cabina també hi ha un directori, però no presenta un contrast suficient per garantir una bona llegibilitat.</p> <p>La botonera interior permet identificar la planta escollida, ja que el botó corresponent s'il·lumina un cop seleccionat.</p> <p>L'ascensor no disposa d'intercomunicació a l'exterior, tot i que sí compta amb una alarma. No incorpora cap sistema de bucle magnètic.</p> <p>No proporciona informació sonora sobre les accions de l'ascensor, com ara el número de planta o l'obertura i tancament de portes.</p>

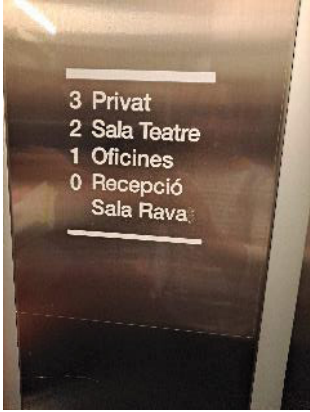
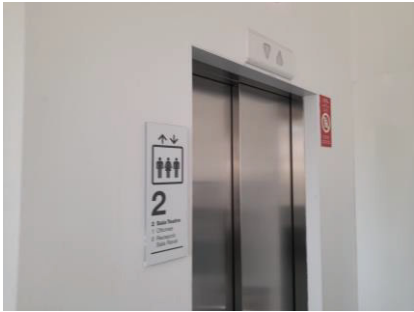
ID 44	Ascensor 4 (Teatre). Informació auditiva-visual i senyalística

<p><u>Descripció:</u></p> <p>A l'exterior, hi ha indicació del número de planta amb bon contrast, així com un directori amb la informació del contingut de cada planta. A l'interior de la cabina també hi ha un directori, però no presenta un contrast suficient per garantir una bona llegibilitat.</p> <p>La botonera interior permet identificar la planta escollida, ja que el botó corresponent s'il·lumina un cop seleccionat.</p> <p>L'ascensor no disposa d'intercomunicació a l'exterior, tot i que sí compta amb una alarma. No incorpora cap sistema de bucle magnètic.</p> <p>No proporciona informació sonora sobre les accions de l'ascensor, com ara el número de planta o l'obertura i tancament de portes.</p> <p><u>Actuació proposada:</u></p> <p>Es recomana consultar amb el proveïdor o l'empresa de manteniment per fer les següents actuacions:</p> <ul style="list-style-type: none"> - Substituir la botonera exterior. Caldrà que estigui ubicada a una alçada accessible i que disposi de Braille i alt relleu. - Incorporar un sistema d'informació de les accions del ascensor, obertura i tancament de portes, planta d'arribada, serveis,.. en àudio perquè s'escolti més fort - Instal·lar un sistema de bucle magnètic. <p><u>Actuació proposada:</u></p> <p>Incorporar informació en format text dels serveis i espais de cada planta a l'interior de la cabina. Aquest text haurà de complir els paràmetres d'accessibilitat, Braille, macro-caràcter, contrast, mida,..</p> <p><u>Actuació proposada:</u></p> <p>S'ha de senyalitzar la porta d'accés a l'ascensor accessible o practicable amb una franja de paviment tàctil d'avís d'estries.</p>

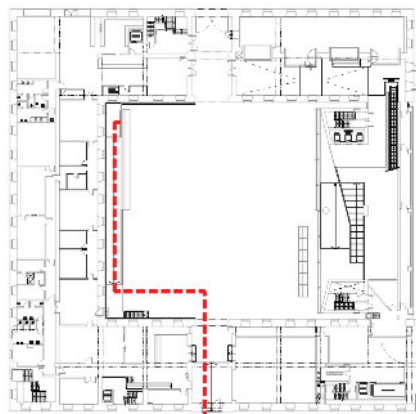
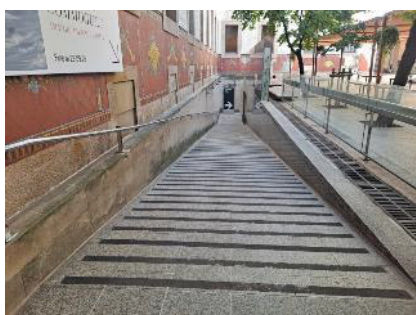
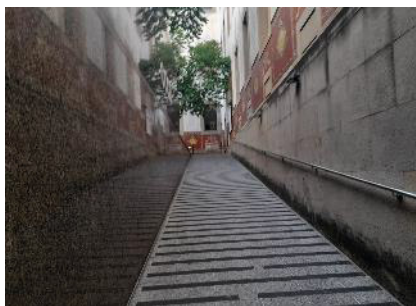
ID 45

L'accés principal a taquilles (planta -1) es realitza a través d'una rampa exterior situada a un lateral de la plaça Joan Coromines. Aquesta rampa té un pendent del 14% i una longitud de 22 m, amb passamà en un dels costats.

La rampa disposa de franges antilliscant a tota la seva llargada, però no d'una franja de pavimentació tàctil d'avís als seus extrems per facilitar-ne la localització i detecció.

A l'inici de la rampa hi ha un plafó informatiu on s'indica el pendent de la rampa i la permissivitat d'entrar amb gos pigall en el cas de persones invidents.

Tenint en compte que hi ha un itinerari alternatiu a través dels ascensors, no es proposa cap actuació en referència al pendent pronunciat de la rampa. El que sí que caldria seria indicar clarament aquest itinerari alternatiu.

Senyalitzar els extrems amb una franja de pavimentació tàctil d'avís per facilitar-ne la localització i detecció.

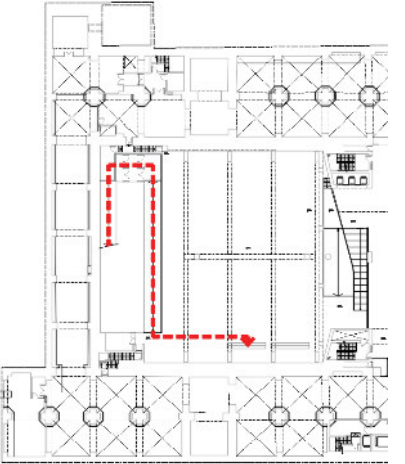
<p><u>Descripció:</u></p> <p>Un cop passada la porta, hi ha una rampa interior de també 22 m de llarg que continua descendint fins al nivell del Hall, on es troben les taquilles (P-1). Aquesta rampa presenta un pendent del 12% i disposa de passamans a banda i banda, un dels quals és a doble alçada. Tot i això, els passamans no tenen un disseny anatòmic, ja que són de secció rectangular.</p> <p>La rampa disposa de franges antilliscant a tota la seva llargada, però no d'una franja de pavimentació tàctil d'avís als seus extrems per facilitar-ne la localització i detecció.</p> <p><u>Actuació proposada:</u></p> <p>Tot i que no és un requeriment per a les rampes interiors, es recomana senyalitzar els extrems amb una franja de pavimentació tàctil d'avís per facilitar-ne la localització i detecció.</p> <p><u>Actuació proposada:</u></p> <p>Encara que no és prioritari, ja que no forma part de l'itinerari accessible, cal tenir en compte que, en cas de substitució o renovació del disseny de la rampa, els passamans haurien de tenir un disseny anatòmic que permeti l'adaptació de la mà, amb un contrast cromàtic respecte al parament i col·locats a una alçada compresa entre 0,90 m i 1,10 m.</p>

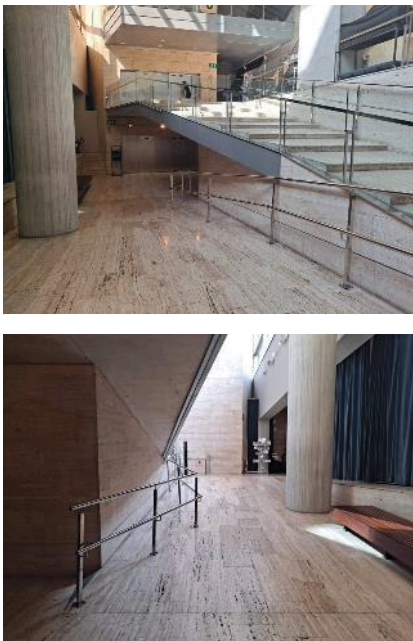
<p><u>Descripció:</u></p> <p>Entre el Hall i la planta P-2, on se situen els ascensors, hi ha una rampa de gairebé 10 m amb un pendent del 10%. Disposa d'un passamà a un dels costats, que alhora actua com a element de protecció del sotaescala.</p> <p>Aquesta rampa no compta amb cap tipus de senyalització, ni visual ni tàctil.</p> <hr/> <p><u>Actuació proposada:</u></p> <p>Tot i que no és un requeriment per a les rampes interiors, es recomana senyalitzar els extrems amb una franja de pavimentació tàctil d'avís per facilitar-ne la localització i detecció.</p>
ID 48	Rampa esglaonada Hall-PB

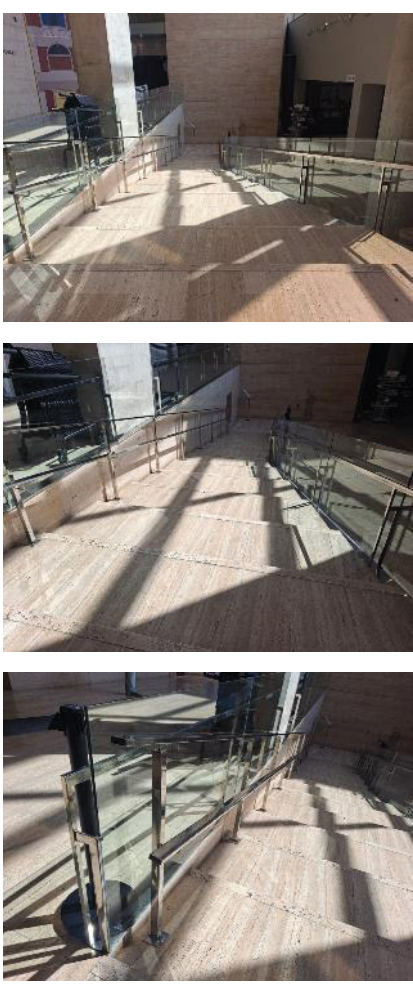
<p><u>Descripció:</u></p> <p>Entre el Hall i la planta baixa hi ha una rampa esglaonada amb passamà al dos costats. Tot i això, els passamans no tenen un disseny anatòmic, ja que són de secció rectangular.</p> <p>Els graons no estan senyalitzats amb bandes podotàctils d'alt contrast i antilliscant i manca senyalització a l'inici i final del tram.</p> <hr/> <p>Tot i que les rampes esglaonades no formen part de l'itinerari accessible o practicable de l'edifici, es proposen algunes millores amb l'objectiu que tothom que les utilitzi ho pugui fer de la manera més segura i autònoma possible.</p> <p><u>Actuació proposada:</u></p> <p>Col·locar una banda antilliscant a la vora de cada graó que contrasti en textura i color amb el paviment.</p> <p><u>Actuació proposada:</u></p> <p>Afegir també una franja de paviment visual i tàctil en l'inici de la rampa esglaonada, amb la mateixa amplada que el tram, una profunditat de 80 cm, com a mínim, i acanaladures perpendiculars a l'eix de l'escala.</p> <p><u>Actuació proposada:</u></p> <p>Col·locació d'informació en Braille en els passamans de situació en planta.</p>

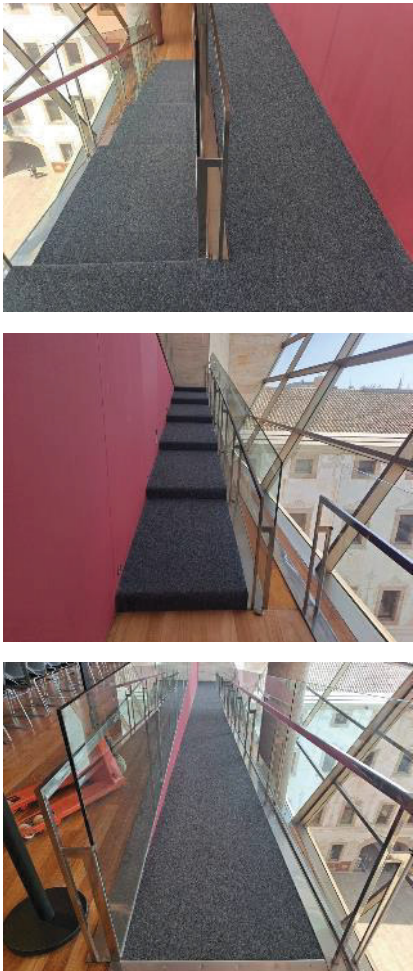
<p>Rampa esglaonada P4-P5</p> <p><u>Descripció:</u></p> <p>Entre la P4 i la P5 (El mirador) hi ha una rampa amb una primer tram esglaonat que disposa de passamà a un costat. Tot i això, els passamans no tenen un disseny anatòmic, ja que són de secció rectangular.</p> <p>Els graons no estan senyalitzats amb bandes podotàctils d'alt contrast i antilliscant i manca senyalització a l'inici i final del tram.</p> <p>Tot i que les rampes esglaonades no formen part de l'itinerari accessible o practicable de l'edifici, es proposen algunes millores amb l'objectiu que tothom que les utilitzi ho pugui fer de la manera més segura i autònoma possible. En aquest cas un dels 3 ascensors arriba a la P5 i per tant hi ha una alternativa accessible.</p> <p><u>Actuació proposada:</u></p> <p>Col·locar una banda antilliscant a la vora de cada graó que contrasti en textura i color amb el paviment.</p> <p><u>Actuació proposada:</u></p> <p>Afegir també una franja de paviment visual i tàctil en l'inici de la rampa amb la mateixa amplada que el tram, una profunditat de 80 cm, com a mínim, i acanaladures perpendiculars a l'eix de l'escala.</p> <p><u>Actuació proposada:</u></p> <p>Col·locació d'informació en Braille en els passamans de situació en planta.</p> <p><u>Actuació proposada:</u></p> <p>Encara que no és prioritari, ja que no forma part de l'itinerari accessible, cal tenir en compte que, en cas de substitució o renovació del disseny de la rampa, els passamans haurien de tenir un disseny anatòmic que permeti l'adaptació de la mà, amb un contrast cromàtic respecte al parament i col·locats a una alçada compresa entre 0,90 m i 1,10 m.</p>

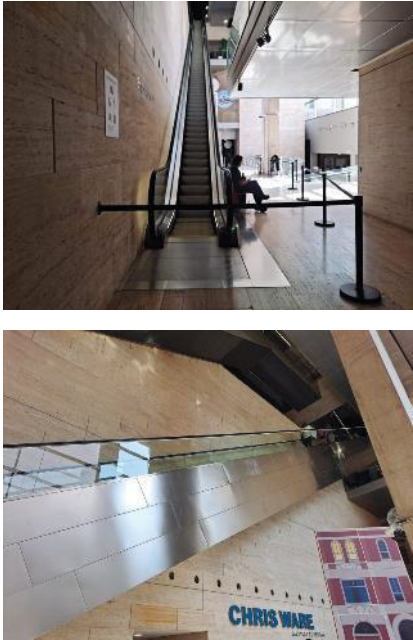
<p><u>Descripció:</u></p> <p>A la zona d'exposicions, a més dels ascensors com a elements de comunicació entre les diverses plantes, el recorregut expositiu entre la planta baixa i la planta tercera (PB a P3) es pot fer mitjançant escales mecàniques, un element característic de l'edifici.</p> <p>Els inicis i finals de les escales mecàniques no estan senyalitzats amb una franja de paviment podotàctil.</p> <hr/> <p>Les escales mecàniques no són elements accessibles, ni permeten l'accés a cadires de rodes, i per tant no s'analitzen en aquest document. No obstant caldria indicar clarament l'alternativa accessible a través dels ascensors.</p> <p><u>Actuació proposada:</u></p> <p>S'ha de senyalitzar el començament i el final de les escales mecàniques amb una franja de paviment amb textura en relleu, diferenciat de l'entorn, de les característiques següents:</p> <ul style="list-style-type: none"> - Color contrastat amb la resta de paviment. - Amplada igual a la de l'escala o rampa que senyalitza. - Longitud d'1,20 m o superior. - Cal perllongar-la, com a mínim, 0,40 m abans de l'inici dels passamans mòbils a la zona d'embarcament i després del seu final a la zona de desembarcament.

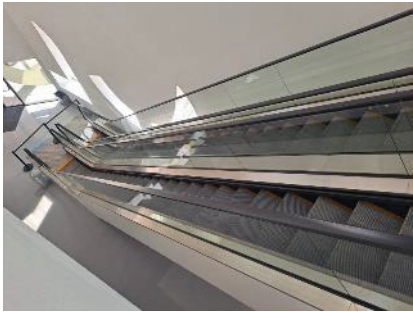
ID 51	Rampes mecàniques Teatre
 	<p><u>Descripció:</u></p> <p>Al Teatre hi ha unes escales mecàniques que connecten les dues plantes i la planta -1 que connecta amb l'edifici principal. No obstant es pot fer el recorregut a través dels ascensors.</p> <p>Els inicis i finals de les escales mecàniques no estan senyalitzats amb una franja de paviment podotàctil.</p> <hr/> <p>Les escales mecàniques no són elements accessibles, ni permeten l'accés a cadires de rodes, i per tant no s'analitzen en aquest document. No obstant caldria indicar clarament l'alternativa accessible a través dels ascensors.</p> <p><u>Actuació proposada:</u></p>

<p>S'ha de senyalitzar el començament i el final de les escales mecàniques amb una franja de paviment amb textura en relleu, diferenciat de l'entorn, de les característiques següents:</p> <ul style="list-style-type: none"> - Color contrastat amb la resta de paviment. - Amplada igual a la de l'escala o rampa que senyalitza. - Longitud d'1,20 m o superior. - Cal perllongar-la, com a mínim, 0,40 m abans de l'inici dels passamans mòbils a la zona d'embarcament i després del seu final a la zona de desembarcament.
---	---

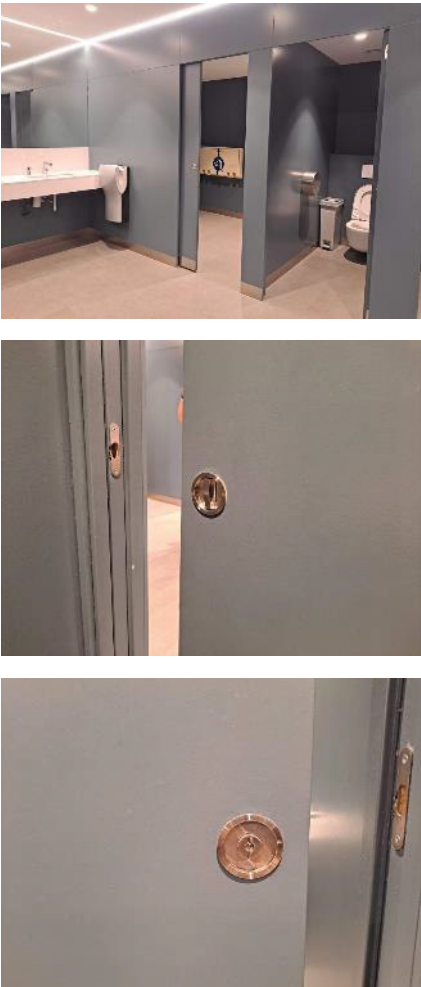
<p><u>Descripció:</u></p> <p>La porta és corredissa i té una amplada lliure de pas correcta de 80 cm.</p> <p>El pestell de la porta no té un disseny accessible, ja que requereix el gir del canell per al seu accionament.</p> <p>Tot o que no és un requeriment pel servei higiènic practicable (només ho és per l'accessible i pel familiar), el pestell no informa si el servei està ocupat o lliure, fent servir el color vermell per al primer estat i el color verd o blanc per al segon.</p> <p><u>Actuació proposada:</u></p> <p>Substituir el pestell per un d'accessible amb les següents característiques:</p> <ul style="list-style-type: none"> - Situat entre 0,80 m i 1,20 m d'alçada - Mecanismes de passador o de palanca (no s'admeten mecanismes rodons que requereixin el gir del canell per al seu accionament) - Que es pugui obrir des de fora fàcilment en cas de necessitat (tipus moneda). - Que informi si el servei està ocupat o lliure, fent servir el color vermell per al primer estat i el color verd o blanc per al segon.

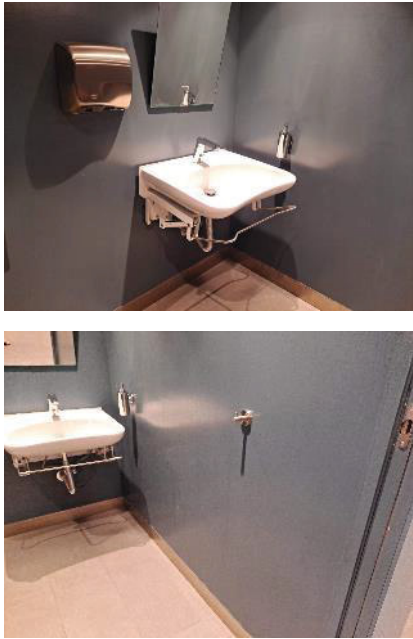
<p><u>Descripció:</u></p> <p>Tots els accessoris estan col·locats a una alçada adequada entre 0,70 m i 1,20 m.</p> <p>El dispensador de sabó és de fàcil manipulació amb una sola mà.</p> <p>L'eixugamans és automàtic i està a una alçada adequada.</p> <p>Hi ha penjador i està a una alçada adequada.</p> <p>La il·luminació s'activa amb detector de presència.</p> <p><u>Actuació proposada:</u></p> <p>El Codi d'accessibilitat no admet il·luminació amb temporitzador, però no concreta les condicions en el cas de llum de presència. Tot i això caldria assegurar la permanència de la il·luminació durant tot l'ús, és a dir:</p> <ul style="list-style-type: none"> - Ha de tenir un temps de permanència suficient (per exemple, 10 minuts o més). - Ha de poder detectar la presència encara que hi hagi poca mobilitat (persones assegudes o en repòs).
ID 57	Crida d'assistència SH P-2
 	<p><u>Descripció:</u></p> <p>Manca dispositiu per poder requerir crida d'assistència a l'interior del servei higiènic practicable. En cas de caiguda és important poder donar l'avís des de qualsevol punt de l'espai.</p> <p><u>Actuació proposada:</u></p> <p>Instal·lar un dispositiu mitjançant el qual es transmeti una crida d'assistència perceptible des d'un punt de control i que permeti a l'usuari verificar que la seva crida ha estat rebuda, o perceptible des d'un pas freqüent de persones.</p> <p>Cal que una persona caiguda a terra el pugui activar fàcilment, per això es proposa col·locar un cable a tot el perímetre del bany a una alçada entre 10<20cm.</p>

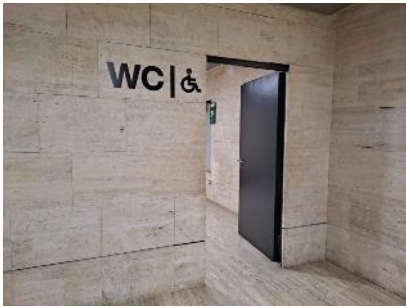
ID 58	Senyalització SH P-2

<p>Descripció:</p> <p>Hi ha senyalització direccional al llarg de l'equipament que indica la ubicació del servei higiènic adaptat a la planta -2. Aquesta senyalització presenta un disseny accessible, ja que ofereix un bon contrast i incorpora el símbol internacional d'accessibilitat (SIA).</p> <p>Tanmateix, la porta del servei higiènic adaptat no està senyalitzada amb el símbol SIA.</p>

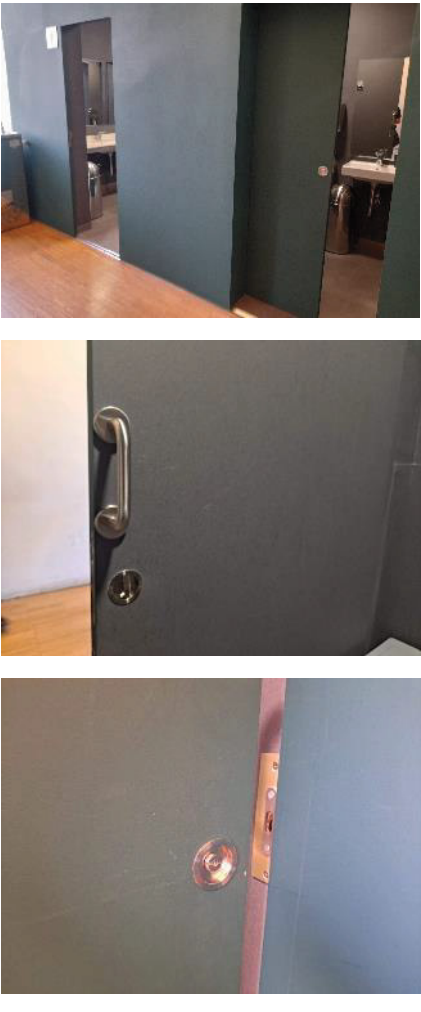
<p>Descripció:</p> <p>La porta és corredissa i té una amplada lliure de pas correcta de 80 cm.</p> <p>El pestell de la porta no té un disseny accessible, ja que requereix el gir del canell per al seu accionament.</p> <p>Tot o que no és un requeriment pel servei higiènic practicable (només ho és per l'accessible i pel familiar), el pestell no informa si el servei està ocupat o lliure, fent servir el color vermell per al primer estat i el color verd o blanc per al segon.</p> <p>Actuació proposada:</p> <p>Substituir el pestell per un d'accessible amb les següents característiques:</p> <ul style="list-style-type: none"> - Situat entre 0,80 m i 1,20 m d'alçada - Mecanismes de passador o de palanca (no s'admeten mecanismes rodons que requereixin el gir del canell per al seu accionament) - Que es pugui obrir des de fora fàcilment en cas de necessitat (tipus moneda). - Que informi si el servei està ocupat o lliure, fent servir el color vermell per al primer estat i el color verd o blanc per al segon.

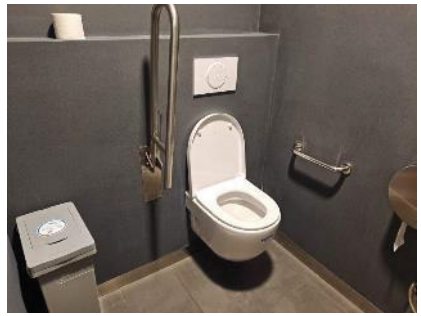
ID 60	Inodor SH P1 (aules)

<p>Descripció:</p> <p>L'inodor té una alçada adequada per facilitar la transferència des d'una cadira de rodes. Disposa d'espai suficient per a la transferència lateral a un costat, així com una barra fixa a la paret i una barra abatible al costat lliure per a la transferència.</p> <p>Actuació proposada:</p> <p>No es considera necessari desenvolupar cap proposta d'actuació.</p>

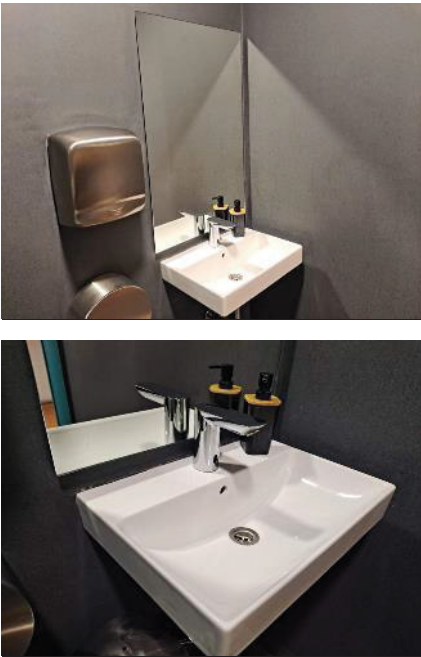
<p><u>Descripció:</u></p> <p>El rentamans i l'aixeta tenen un disseny accessible.</p> <p>El mirall té la vora inferior a una alçada correcte de 0,90 m i la superior a 1,80 m.</p> <p><u>Actuació proposada:</u></p> <p>No es considera necessari desenvolupar cap proposta d'actuació.</p>
ID 62	Accessoris SH P1 (aules)

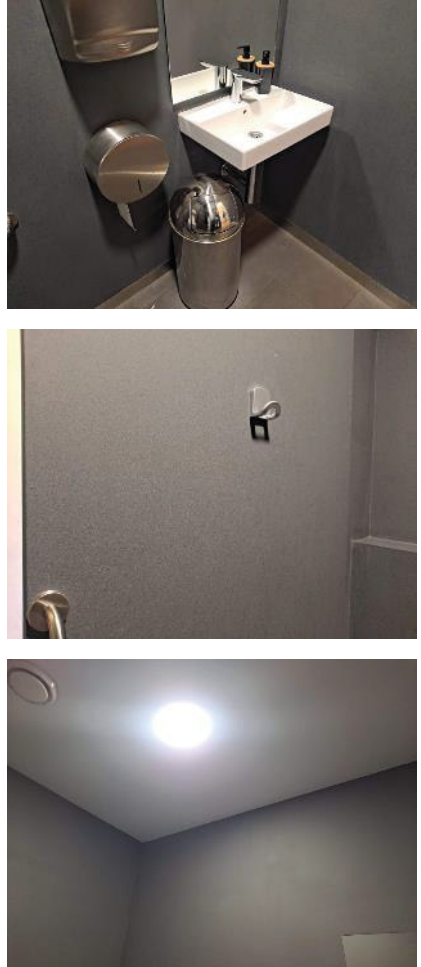
<p><u>Descripció:</u></p> <p>Tots els accessoris estan col·locats a una alçada adequada entre 0,70 m i 1,20 m.</p> <p>El dispensador de sabó és de fàcil manipulació amb una sola mà.</p> <p>L'eixugamans és automàtic i està a una alçada adequada.</p> <p>El penjador està col·locat a una alçada excessiva de 1,60 m.</p> <p>La il·luminació s'activa amb detector de presència.</p> <p><u>Actuació proposada:</u></p> <p>Baixar el penjador a una alçada entre 0,80 m i 1,40 m per a bastons, roba o altres elements de l'usuari.</p> <p><u>Actuació proposada:</u></p> <p>El Codi d'accessibilitat no admet il·luminació amb temporitzador, però no concreta les condicions en el cas de llum de presència. Tot i això caldria assegurar la permanència de la il·luminació durant tot l'ús, és a dir:</p> <ul style="list-style-type: none"> - Ha de tenir un temps de permanència suficient (per exemple, 10 minuts o més). - Ha de poder detectar la presència encara que hi hagi poca mobilitat (persones assegudes o en repòs).

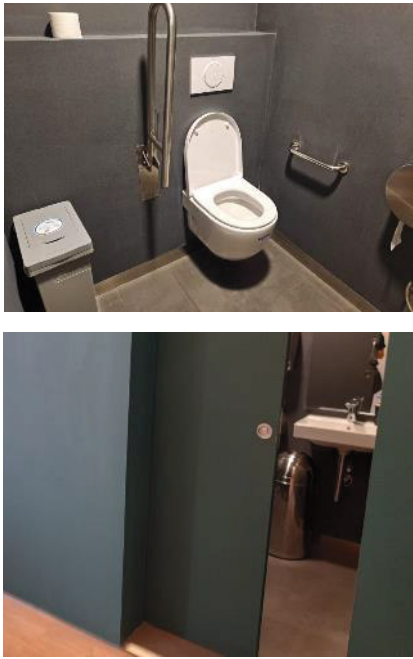
<p><u>Descripció:</u></p> <p>Manca dispositiu per poder requerir crida d'assistència a l'interior del servei higiènic practicable. En cas de caiguda és important poder donar l'avís des de qualsevol punt de l'espai.</p> <p><u>Actuació proposada:</u></p> <p>Instal·lar un dispositiu mitjançant el qual es transmeti una crida d'assistència perceptible des d'un punt de control i que permeti a l'usuari verificar que la seva crida ha estat rebuda, o perceptible des d'un pas freqüent de persones.</p> <p>Cal que una persona caiguda a terra el pugui activar fàcilment, per això es proposa col·locar un cable a tot el perímetre del bany a un alçada entre 10<20cm.</p>
ID 64	Senyalització SH P1 (aules)

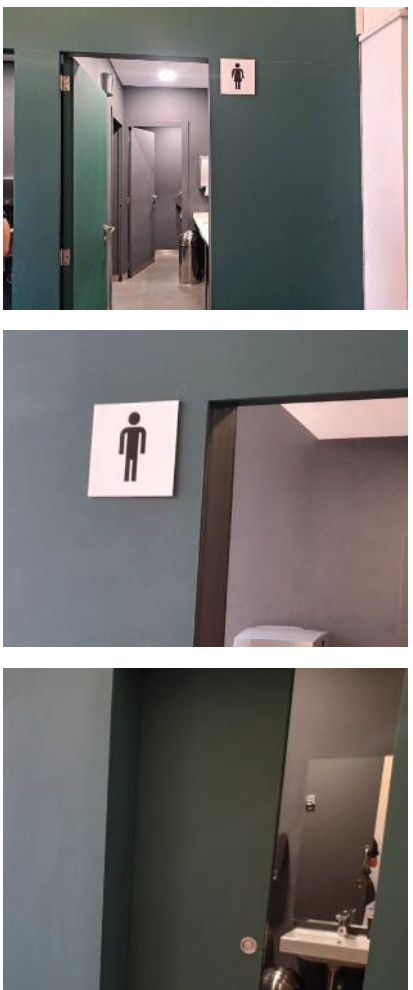
<p><u>Descripció:</u></p> <p>El servei higiènic adaptat no està senyalitzat, ni tampoc hi ha senyalització direccional que n'indiqui la ubicació.</p> <p><u>Actuació proposada:</u></p> <p>Les cambres higièniques accessibles i practicables d'ús públic han d'estar senyalitzades mitjançant el símbol internacional de l'accessibilitat (SIA) situat a la porta o al seu costat.</p> <p><u>Actuació proposada:</u></p> <p>Incloure senyalística direccional de la ubicació dels serveis higiènics adaptats amb el símbol SIA.</p>

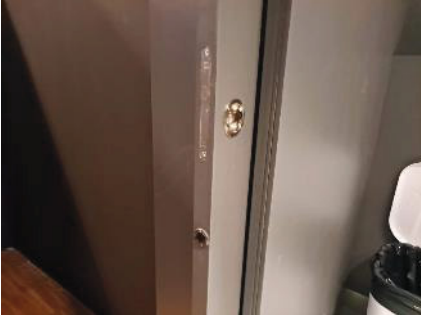
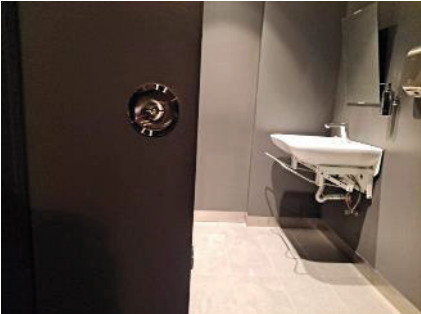
ID 65	Porta SH P2 i P3 (exposició)

<p>Descripció:</p> <p>La porta és corredissa i té una amplada lliure de pas correcta de 80 cm.</p> <p>El pestell de la porta no té un disseny accessible, ja que requereix el gir del canell per al seu accionament.</p> <p>Tot o que no és un requeriment pel servei higiènic practicable (només ho és per l'accessible i pel familiar), el pestell no informa si el servei està ocupat o lliure, fent servir el color vermell per al primer estat i el color verd o blanc per al segon.</p>

<p>Actuació proposada:</p> <p>Substituir el pestell per un d'accessible amb les següents característiques:</p> <ul style="list-style-type: none"> - Situat entre 0,80 m i 1,20 m d'alçada - Mecanismes de passador o de palanca (no s'admeten mecanismes rodons que requereixin el gir del canell per al seu accionament) - Que es pugui obrir des de fora fàcilment en cas de necessitat (tipus moneda). - Que informi si el servei està ocupat o lliure, fent servir el color vermell per al primer estat i el color verd o blanc per al segon.
