Pla d'accessibilitat física

2026-2031

Centre de Cultura Contemporània de Barcelona
Carrer Montalegre, núm. 5 - 08001 Barcelona

Data: Setembre de 2025

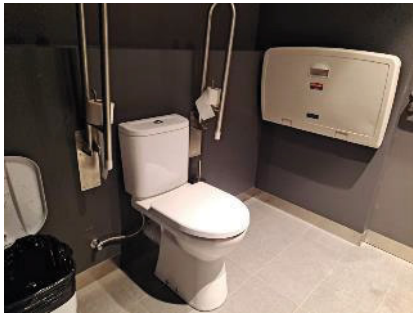
ID 66	Inodor SH P2 i P3 (exposició)

<p><u>Descripció:</u></p> <p>L'inodor té una alçada adequada per facilitar la transferència des d'una cadira de rodes. Disposa d'espai suficient per a la transferència lateral a banda i banda, així com de dues barres abatibles, una a cada costat.</p> <p><u>Actuació proposada:</u></p> <p>No es considera necessari desenvolupar cap proposta d'actuació.</p>
ID 67	Rentamans i mirall SH P2 i P3 (exposició)

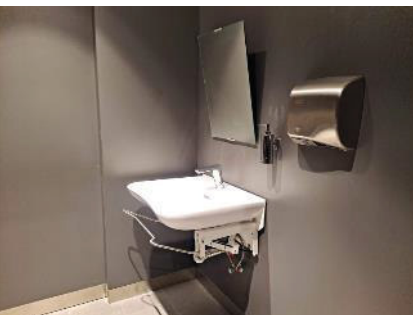
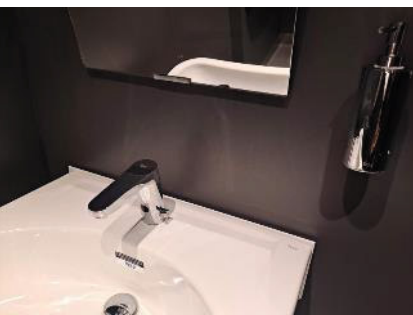
<p><u>Descripció:</u></p> <p>El rentamans i l'aixeta tenen un disseny accessible.</p> <p>El mirall té el cantell inferior a una alçada superior a 0,90 m però és orientable.</p> <p><u>Actuació proposada:</u></p> <p>Tot i que és un mirall orientable tal i com recomana el Codi d'accessibilitat en serveis higiènics d'ús habitual de persones en cadira de rodes o persones de talla baixa, es recomana substituir-lo per un de grans dimensions, amb la vora inferior situada a una alçada de 0,90 m o inferior i la vora superior a una alçada d'1,80 m o superior, que permeti poder-s'hi veure dret o assegut.</p>

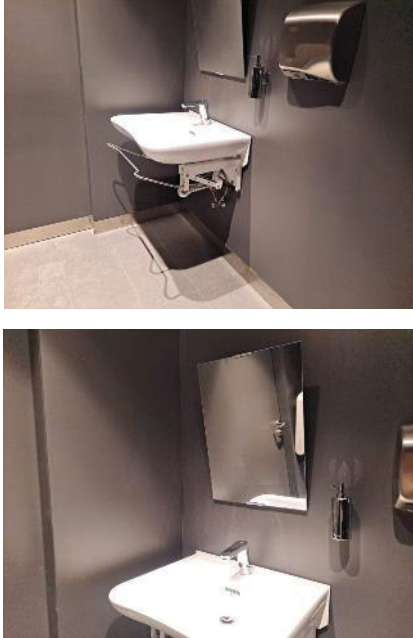
<p><u>Descripció:</u></p> <p>Tots els accessoris estan col·locats a una alçada adequada entre 0,70 m i 1,20 m.</p> <p>El dispensador de sabó és de fàcil manipulació amb una sola mà.</p> <p>L'eixugamans és automàtic i està a una alçada adequada.</p> <p>Manca penjador a l'interior.</p> <p>La il·luminació s'activa amb detector de presència.</p> <p><u>Actuació proposada:</u></p> <p>Col·locar un penjador a una alçada entre 0,80 m i 1,40 m per a bastons, roba o altres elements de l'usuari.</p> <p><u>Actuació proposada:</u></p> <p>El Codi d'accessibilitat no admet il·luminació amb temporitzador, però no concreta les condicions en el cas de llum de presència. Tot i això caldria assegurar la permanència de la il·luminació durant tot l'ús, és a dir:</p> <ul style="list-style-type: none"> - Ha de tenir un temps de permanència suficient (per exemple, 10 minuts o més). - Ha de poder detectar la presència encara que hi hagi poca mobilitat (persones assegudes o en repòs).

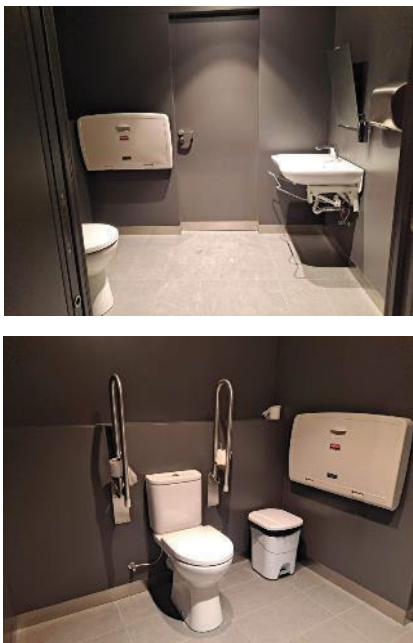
<p><u>Descripció:</u></p> <p>Manca dispositiu per poder requerir crida d'assistència a l'interior del servei higiènic practicable. En cas de caiguda és important poder donar l'avís des de qualsevol punt de l'espai.</p> <p><u>Actuació proposada:</u></p> <p>Instal·lar un dispositiu mitjançant el qual es transmeti una crida d'assistència perceptible des d'un punt de control i que permeti a l'usuari verificar que la seva crida ha estat rebuda, o perceptible des d'un pas freqüent de persones.</p> <p>Cal que una persona caiguda a terra el pugui activar fàcilment, per això es proposa col·locar un cable a tot el perímetre del bany a una alçada entre 10<20cm.</p>

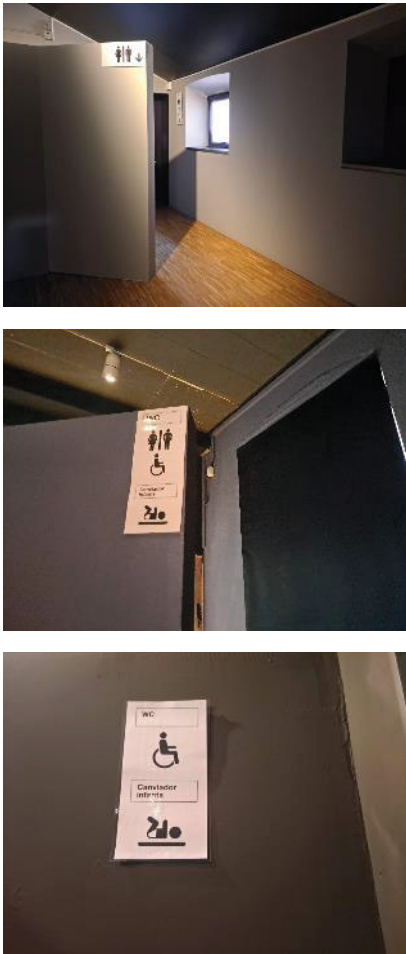
<p>Descripció:</p> <p>Hi ha senyalització direccional a les últimes sales que indica on estan els serveis higiènics. Aquesta senyalització presenta un disseny accessible, ja que ofereix un bon contrast i incorpora el símbol internacional d'accessibilitat (SIA).</p> <p>Tanmateix, la porta del servei higiènic adaptat no està senyalitzada amb el símbol SIA.</p> <p>Actuació proposada:</p> <p>Les cambres higièniques accessibles i practicables d'ús públic han d'estar senyalitzades mitjançant el símbol internacional de l'accessibilitat (SIA) situat a la porta o al seu costat.</p>

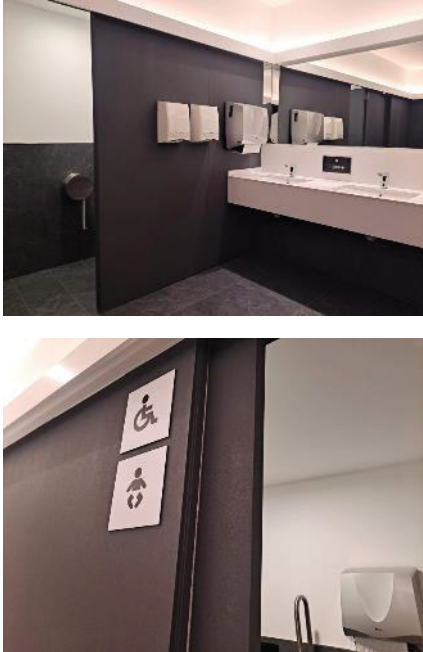
<p>ID 71</p>

<p>Porta SH P4 (sala Mirador)</p> <p>Descripció: La porta és corredissa i té una amplada lliure de pas correcta de 80 cm. El pestell de la porta no té un disseny accessible, ja que requereix el gir del canell per al seu accionament. Tot o que no és un requeriment pel servei higiènic practicable (només ho és per l'accessible i pel familiar), el pestell no informa si el servei està ocupat o lliure, fent servir el color vermell per al primer estat i el color verd o blanc per al segon.</p> <p>Actuació proposada: Substituir el pestell per un d'accessible amb les següents característiques:</p> <ul style="list-style-type: none"> - Situat entre 0,80 m i 1,20 m d'alçada - Mecanismes de passador o de palanca (no s'admeten mecanismes rodons que requereixin el gir del canell per al seu accionament) - Que es pugui obrir des de fora fàcilment en cas de necessitat (tipus moneda). - Que informi si el servei està ocupat o lliure, fent servir el color vermell per al primer estat i el color verd o blanc per al segon.

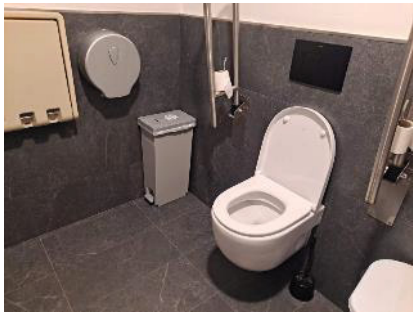
<p>ID 72</p>

<p>Inodor SH P4 (sala Mirador)</p> <p>Descripció: L'inodor té una alçada adequada per facilitar la transferència des d'una cadira de rodes. Disposa d'espai suficient per a la transferència lateral a banda i banda, així com de dues barres abatibles, una a cada costat.</p> <p>Actuació proposada: No es considera necessari desenvolupar cap proposta d'actuació.</p>

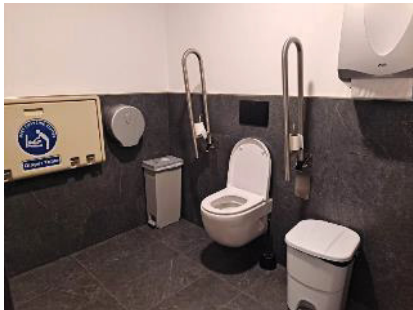
ID 75	Crida d'assistència SH P4 (sala Mirador)

<p><u>Descripció:</u></p> <p>Manca dispositiu per poder requerir crida d'assistència a l'interior del servei higiènic practicable. En cas de caiguda és important poder donar l'avís des de qualsevol punt de l'espai.</p> <p><u>Actuació proposada:</u></p> <p>Instal·lar un dispositiu mitjançant el qual es transmeti una crida d'assistència perceptible des d'un punt de control i que permeti a l'usuari verificar que la seva crida ha estat rebuda, o perceptible des d'un pas freqüent de persones.</p> <p>Cal que una persona caiguda a terra el pugui activar fàcilment, per això es proposa col·locar un cable a tot el perímetre del bany a un alçada entre 10<20cm.</p>
ID 76	Senyalització SH P4 (sala Mirador)

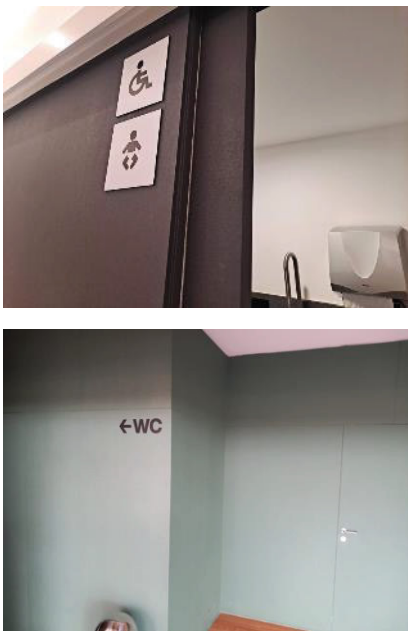
<p><u>Descripció:</u></p> <p>Els serveis higiènic adaptats estan senyalitzats amb el símbol SIA, però a una alçada excessiva.</p> <p>Disposa de senyalització direccional, però amb el color fosc de la paret i la il·luminació força tènue de l'espai no acaba de generar suficient contrast i tampoc disposa del símbol SIA.</p> <p><u>Actuació proposada:</u></p> <p>Les cambres higièniques accessibles i practicables d'ús públic han d'estar senyalitzades mitjançant el símbol internacional de l'accessibilitat (SIA) situat a la porta o al seu costat. Aquests han d'estar ubicats a una alçada d'entre 1,00 m i 1,60 m d'alçada.</p> <p><u>Actuació proposada:</u></p> <p>Incloure senyalística direccional de la ubicació dels serveis higiènic adaptats amb el símbol SIA.</p>

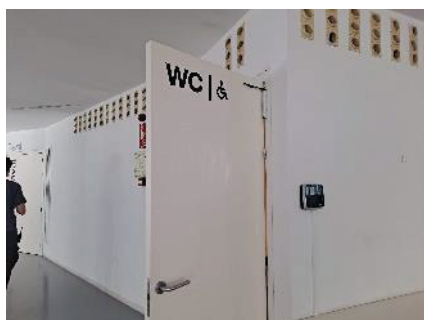
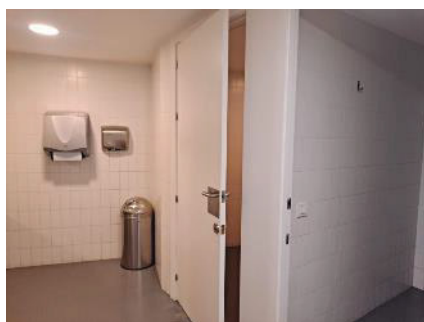
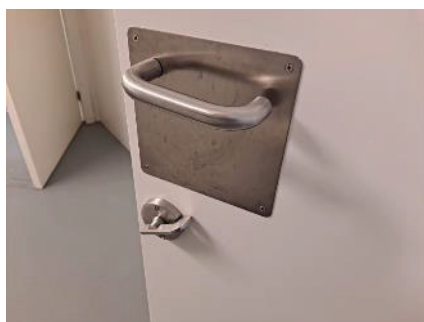
Porta SH P0 (sala Raval)

Descripció:

La porta és batent, té una amplada correcta i obre cap a fora, però no disposa d'una maneta auxiliar adaptada per facilitar el tancament des de l'interior.

El pestell de la porta no té un disseny accessible, ja que requereix el gir del canell per al seu accionament.

Tot o que no és un requeriment pel servei higiènic practicable (només ho és per l'accessible i pel familiar), el pestell no informa si el servei està ocupat o lliure, fent servir el color vermell per al primer estat i el color verd o blanc per al segon.

Actuació proposada:

Col·locar un tirador auxiliar a la part central de la porta per a la part interior per a facilitar el seu tancament.

Substituir el pestell per un d'accessible amb les següents característiques:

- Situat entre 0,80 m i 1,20 m d'alçada
- Mecanismes de passador o de palanca (no s'admeten mecanismes rodons que requereixin el gir del canell per al seu accionament)
- Que es pugui obrir des de fora fàcilment en cas de necessitat (tipus moneda).

<p>- Que informi si el servei està ocupat o lliure, fent servir el color vermell per al primer estat i el color verd o blanc per al segon.</p>
<p>ID 78</p>

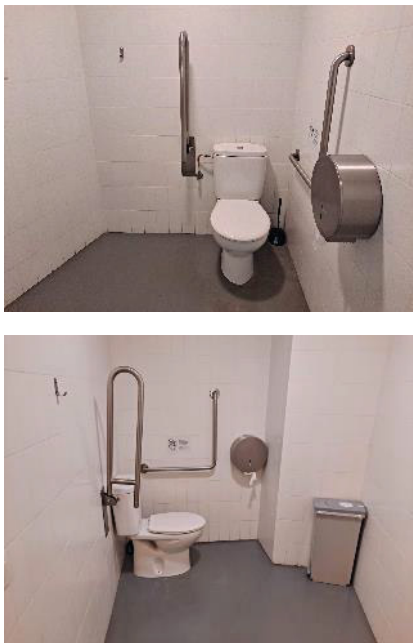
<p>Inodor SH P0 (sala Raval)</p> <p>Descripció:</p> <p>L'inodor té una alçada massa baixa que dificulta la transferència des d'una cadira de rodes i en dificulta el seu ús a persones amb mobilitat reduïda.</p> <p>Disposa d'espai suficient per a la transferència lateral a un costat, així com una barra fixa a la paret i una barra abatible al costat lliure per a la transferència.</p> <p>Actuació proposada:</p> <p>Substituir l'inodor massa baixa del servei higiènic practicable per un d'una alçada de seient entre 45 i 50 cm.</p>
<p>ID 79</p>

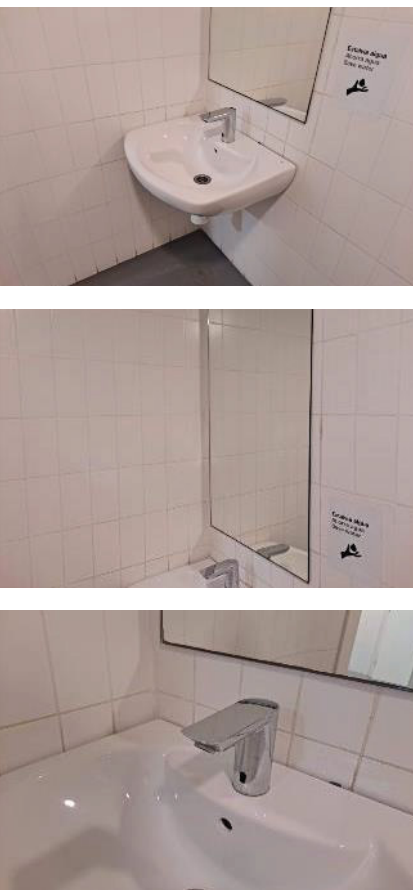
<p>Rentamans i mirall SH P0 (sala Raval)</p> <p>Descripció:</p> <p>El rentamans està col·locat massa baix. L'alçada del taulell queda a 0,74 m i l'espai lliure inferior és de només 0,68 m.</p> <p>L'aixeta té un disseny accessible.</p> <p>El mirall té la vora inferior a una alçada correcte de 0,90 m i la superior a 2,00 m.</p> <p>Actuació proposada:</p> <p>Desplaçar el rentamans més amunt perquè el taulell quedi a una alçada de 0,80 m deixant un espai lliure inferior de més de 0,70 m.</p>

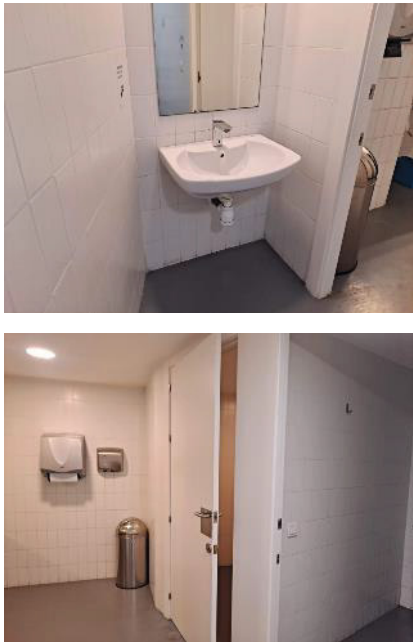
<p><u>Descripció:</u></p> <p>Tots els accessoris estan col·locats a una alçada adequada entre 0,70 m i 1,20 m.</p> <p>No hi ha dispensador de sabó.</p> <p>No hi ha eixugamans. Aquest està a la zona general a una alçada adequada.</p> <p>Hi ha penjador i està a una alçada adequada.</p> <hr/> <p><u>Actuació proposada:</u></p> <p>Col·locar un dispensador de sabó de fàcil manipulació amb una sola mà.</p> <p><u>Actuació proposada:</u></p> <p>Col·locar un eixugamans a l'interior de les cabines practicables i a una alçada adequada.</p>
ID 81	Crida d'assistència SH P0 (sala Raval)

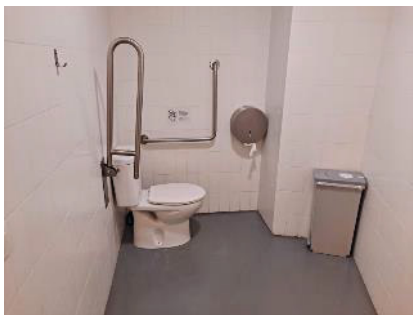
<p><u>Descripció:</u></p> <p>Manca dispositiu per poder requerir crida d'assistència a l'interior del servei higiènic practicable. En cas de caiguda és important poder donar l'avís des de qualsevol punt de l'espai.</p> <hr/> <p><u>Actuació proposada:</u></p> <p>Instal·lar un dispositiu mitjançant el qual es transmeti una crida d'assistència perceptible des d'un punt de control i que permeti a l'usuari verificar que la seva crida ha estat rebuda, o perceptible des d'un pas freqüent de persones.</p> <p>Cal que una persona caiguda a terra el pugui activar fàcilment, per això es proposa col·locar un cable a tot el perímetre del bany a una alçada entre 10<20cm.</p>

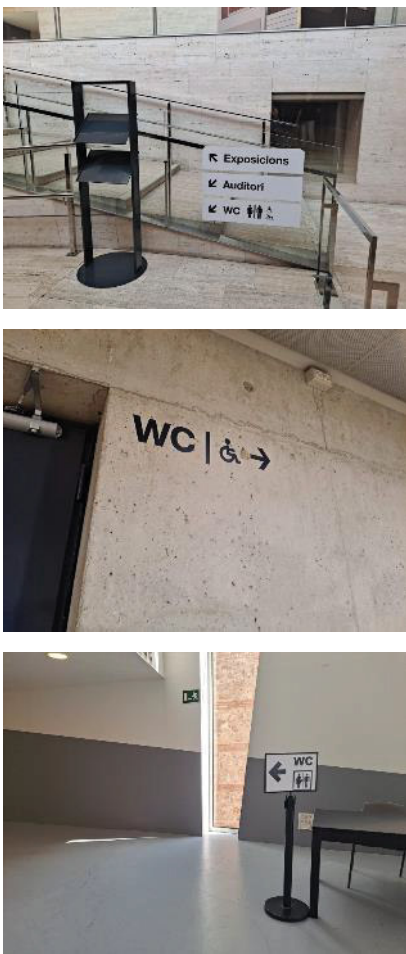
ID 90	Paràmetres generals senyalització dels SH d'ús públic

<p>Exemple de pictograma transgènere</p> </div>	<p>Descripció:</p> <p>Els serveis higiènics no estan senyalitzats diferenciats en l'ús de sexe, ja que són mixtes. La gran majoria disposen de senyalització direccional.</p> <p>Actuació proposada:</p> <p>Als serveis higiènics d'ús públic s'han d'utilitzar pictogrames identificadors de sexe, en alt relleu i amb contrast cromàtic. S'han de situar a una alçada d'entre 1,00 m i 1,60, a la mateixa porta o al parament adjacent al costat dret del marc en sentit d'entrada.</p> <p>Actuació proposada:</p> <p>A les cambres higièniques d'ús públic que siguin d'ús específic per homes o dones, hi ha d'haver senyalització en braille i en caràcters visuals, d'acord amb la norma UNE 170002, amb els literals "Homes" o "Dones", segons que correspongui.</p> <p>Com a alternativa a la senyalització del punt anterior, també es poden utilitzar les lletres H (homes) o D (dones) en alt relleu sobre la maneta.</p> <p>Nota:</p> <p>Atès que la majoria dels serveis higiènics són d'ús mixt i d'accés públic, i en coherència amb el compromís del CCCB amb la inclusió de gènere, es recomana la col·locació de senyalització accessible que garanteixi la comprensió i respecte per la diversitat de gènere. Això pot incloure la utilització de tres pictogrames: el de dones, el d'homes i el de transgènere (♿), tots ells en alt relleu, amb contrast cromàtic i situats a una alçada entre 1,00 m i 1,60 m.</p>

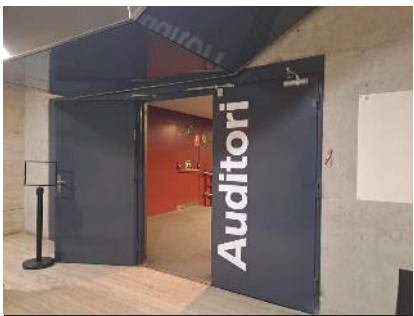
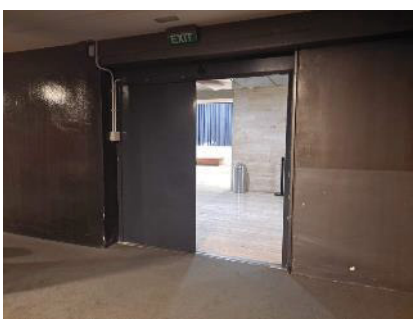
ID 91	Accés a la sala

<p>Descripció:</p> <p>L'accés a la sala és a peu pla i sense dificultats rellevants.</p> <p>Les portes es mantenen obertes durant l'entrada i sortida del públic, de manera que no cal accionar-les manualment.</p>

<p>Actuació proposada:</p> <p>No es considera necessari desenvolupar cap proposta d'actuació.</p>

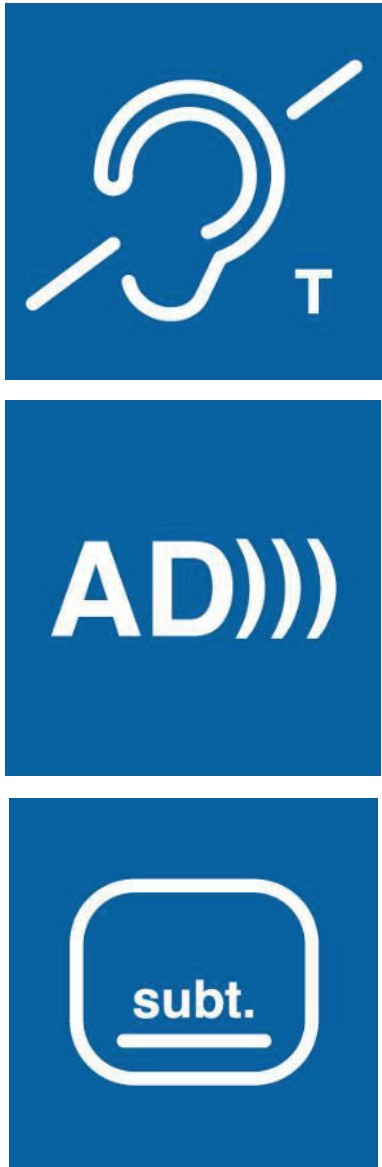
<p data-bbox="172 1422 560 1570">Pictogrames de sistemes de comunicació accessibles (bucle magnètic, audiodescripció i subtitulació)</p>	<p data-bbox="598 237 762 271"><u>Descripció:</u></p> <p data-bbox="598 293 1458 483">L'equipament disposa de bucles magnètics individuals de radiofreqüència, que poden utilitzar-se en diferents sales. Per tal de garantir una accessibilitat auditiva adequada, caldrà tenir en compte les necessitats específiques de les persones usuàries i facilitar-los aquest servei sempre que sigui necessari.</p> <p data-bbox="598 506 1458 577">Per fer-ne ús s'ha d'enviar un correu prèviament al servei de taquilles per poder reservar el servei.</p> <p data-bbox="598 600 1458 669">No es disposen de sistemes de subtitulació i audiodescripció a la sala.</p> <p data-bbox="598 714 895 748"><u>Actuació proposada:</u></p> <p data-bbox="598 770 1458 889">Segons el Codi d'accessibilitat, atès que l'aforament és inferior a 200 persones, la sala no està obligada a instal·lar cap sistema de comunicació.</p> <p data-bbox="598 911 1458 1144">Tot i així, es proposa la instal·lació de sistemes de comunicació accessibles (subtitulació i audiodescripció) a la sala per tal d'oferir espectacles adaptats a tots els espectadors que en puguin necessitar. Aquestes accions s'han d'anunciar a la pàgina web, on es detallarà la disponibilitat de serveis accessibles en els esdeveniments corresponents</p> <p data-bbox="598 1211 676 1245"><u>Nota:</u></p> <p data-bbox="598 1267 1458 1431">En cas que en el futur es realitzi una reforma, o un canvi d'ús, si l'aforament supera les 100 places, caldrà instal·lar un sistema de bucle magnètic en almenys el 10% de les localitats per als espectadors.</p> <p data-bbox="598 1453 1458 1644">A més, si l'establiment és objecte d'un canvi d'ús, haurà de comptar amb la infraestructura necessària per oferir serveis d'audiodescripció i subtitulació amb una cobertura d'almenys el 5% de l'aforament. L'establiment haurà de proporcionar tots els dispositius requerits.</p> <p data-bbox="598 1666 1458 1830">En el cas que les característiques tècniques dels sistemes emprats limitin la cobertura d'aquests serveis a zones concretes, i si el nombre de localitats amb recepció de qualitat és inferior al 25%, caldrà especificar-ho clarament.</p>

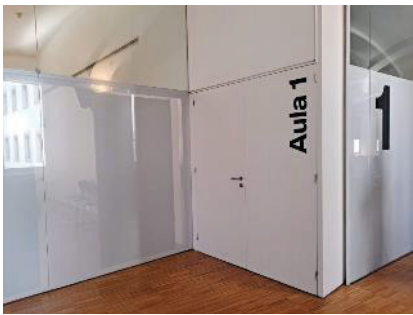
ID 97	Accés a les aules

<p><u>Descripció:</u></p> <p>L'accés a les aules és a peu pla i sense dificultats rellevants.</p> <p>Les portes tenen una amplada correcta i un mecanisme d'obertura adequat.</p> <p>Les portes no contrasten suficient amb el parament del voltant.</p> <p><u>Actuació proposada:</u></p> <p>Es recomana senyalitzar o pintar les portes o el marc per tal que tinguin un color mínimament contrastat amb la resta de la paret, si més no aquells espais susceptibles de ser fàcilment identificats.</p>

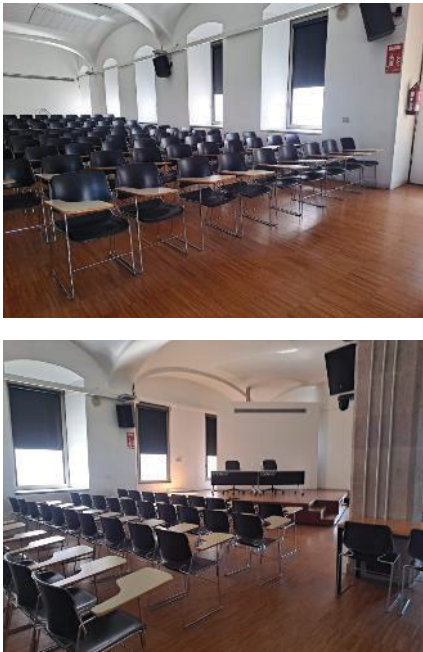
<p><u>Descripció:</u></p> <p>La majoria de les aules són a peu pla i no presenten desnivells, cosa que en facilita l'accessibilitat i el desplaçament autònom de les persones usuàries. A més, el fet que les cadires no siguin fixes permet adaptar l'espai amb facilitat, retirant-ne les que calgui per garantir llocs accessibles per a persones en cadira de rodes o amb altres necessitats específiques.</p> <p><u>Actuació proposada:</u></p> <p>Vetllar perquè el pas i la maniobra dins de l'aula sigui suficient en tot moment.</p> <p><u>Actuació proposada:</u></p> <p>Disposar d'algunes cadires amb reposa-braços a un costat o als dos, cadires sense, o d'una mida més gran, etc. per adaptar-se a la diversitat de l'alumne i la seva funcionalitat (gran envergadura, obesitat, problemes de mobilitat, etc.).</p> <p>En cas que es col·loquin taules, recordar que una taula accessible ha de complir aquests paràmetres bàsics:</p> <ul style="list-style-type: none"> • Alçada del tauler d'ús: entre 0,75 m i 0,80 m • Espai lliure sota tauler d'ús als llocs destinats a places accessibles: <ul style="list-style-type: none"> ○ Alçada $\geq 0,70$ m ○ Amplada $\geq 0,80$ m ○ Profunditat $\geq 0,60$ m. • Les taules rectangulars han de tenir una superfície mínima de 0,75 m per persona. <p>Recordar que en cas de substitució de mobiliari aquest haurà de ser accessible.</p>

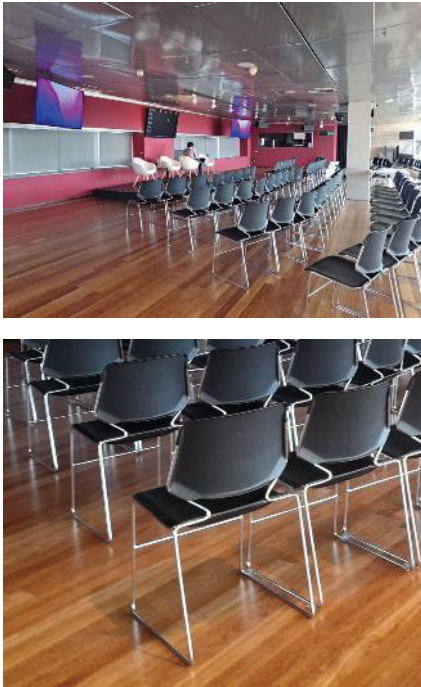
<p><u>Descripció:</u></p> <p>La sala és a peu pla i no presenta desnivells, cosa que en facilita l'accessibilitat i el desplaçament autònom de les persones usuàries. A més, el fet que les cadires no siguin fixes permet adaptar l'espai amb facilitat, retirant-ne les que calgui per garantir llocs accessibles per a persones en cadira de rodes o amb altres necessitats específiques.</p> <p><u>Actuació proposada:</u></p> <p>Vetllar perquè el pas i la maniobra dins de l'aula sigui suficient en tot moment.</p> <p><u>Actuació proposada:</u></p> <p>Disposar d'algunes cadires amb reposa-braços a un costat o als dos, cadires sense, o d'una mida més gran, etc. per adaptar-se a la diversitat de l'alumne i la seva funcionalitat (gran envergadura, obesitat, problemes de mobilitat, etc.).</p> <p>Recordar que en cas de substitució de mobiliari aquest haurà de ser accessible.</p>

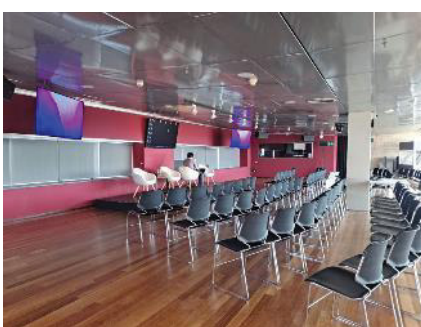
<p><u>Descripció:</u></p> <p>Actualment les aules no disposen de places reservades per a persones amb discapacitat sensorials.</p> <p><u>Actuació proposada:</u></p> <p>En cas que disposin de zones o localitats equipades amb recursos d'accessibilitat específics, com ara pantalles amb subtitulació, connexió d'auriculars per a audiodescripció o altres, sempre que s'ofereixin funcions o activitats que utilitzin aquests recursos, s'ha de reservar un 2% de l'aforament total per a les persones amb discapacitat sensorial destinatàries d'aquests.</p>

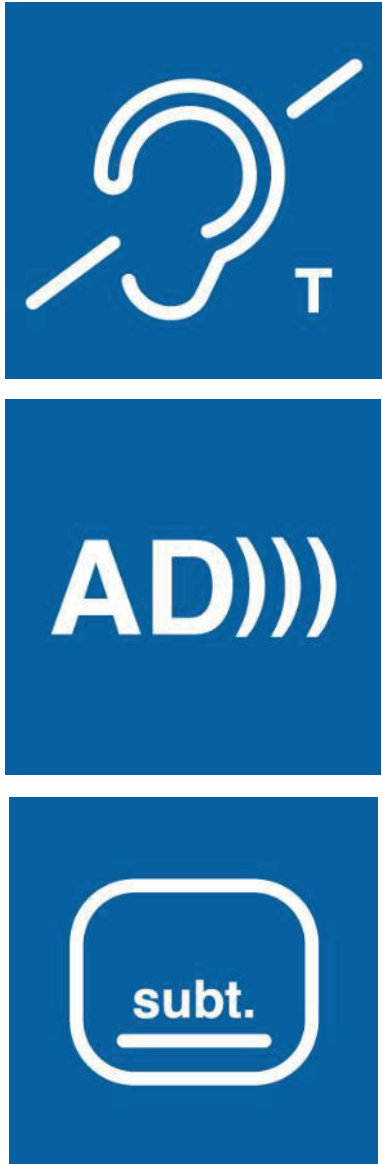
<p data-bbox="172 1570 560 1720">Pictogrames de sistemes de comunicació accessibles (bucle magnètic, audiodescripció i subtitulació)</p>	<p data-bbox="598 241 762 275"><u>Descripció:</u></p> <p data-bbox="598 297 1458 405">En aquesta sala s'hi ofereixen formacions i presentacions tant de la mateixa entitat com d'altres organitzacions que en lloguen l'espai.</p> <p data-bbox="598 427 1458 613">L'equipament disposa de bucles magnètics individuals de radiofreqüència, que poden utilitzar-se en diferents sales. Per tal de garantir una accessibilitat auditiva adequada, caldrà tenir en compte les necessitats específiques de les persones usuàries i facilitar-los aquest servei sempre que sigui necessari.</p> <p data-bbox="598 636 1458 707">La sala no disposa d'equips de sistema de subtitulació i audiodescripció.</p> <p data-bbox="598 752 895 786"><u>Actuació proposada:</u></p> <p data-bbox="598 808 1458 927">Segons el Codi d'accessibilitat, atès que l'aforament és inferior a 200 persones, la sala no està obligada a instal·lar cap sistema de comunicació.</p> <p data-bbox="598 949 1458 1182">Tot i així, es proposa la instal·lació de sistemes de comunicació accessibles (subtitulació i audiodescripció) a la sala per tal d'oferir espectacles adaptats a tots els espectadors que en puguin necessitar. Aquestes accions s'han d'anunciar a la pàgina web, on es detallarà la disponibilitat de serveis accessibles en els esdeveniments corresponents</p> <p data-bbox="598 1272 676 1305"><u>Nota:</u></p> <p data-bbox="598 1328 1458 1487">En cas que en el futur es realitzi una reforma, o un canvi d'ús, si l'aforament supera les 100 places, caldrà instal·lar un sistema de bucle magnètic en almenys el 10% de les localitats per als espectadors.</p> <p data-bbox="598 1509 1458 1695">A més, si l'establiment és objecte d'un canvi d'ús, haurà de comptar amb la infraestructura necessària per oferir serveis d'audiodescripció i subtitulació amb una cobertura d'almenys el 5% de l'aforament. L'establiment haurà de proporcionar tots els dispositius requerits.</p> <p data-bbox="598 1718 1458 1868">En el cas que les característiques tècniques dels sistemes emprats limitin la cobertura d'aquests serveis a zones concretes, i si el nombre de localitats amb recepció de qualitat és inferior al 25%, caldrà especificar-ho clarament.</p>

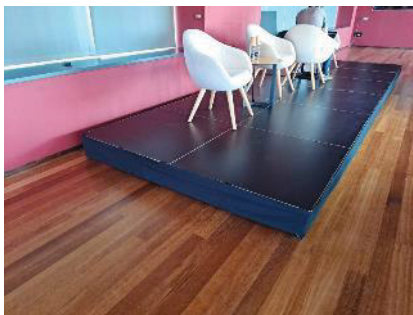
ID 108	Tarima

<p><u>Descripció:</u> Segons el tipus d'esdeveniment, es pot instal·lar puntualment una tarima d'uns 22 cm d'alçada, a la qual en ocasions s'hi ha habilitat una rampa d'accés. En altres situacions, no es col·loca cap tarima i tota la sala es manté a peu pla, sense desnivells.</p> <p><u>Actuació proposada:</u> No es considera necessari desenvolupar cap proposta d'actuació, si bé cal tenir en compte que si es col·loca la tarima cal oferir la rampa com alternativa accessible.</p>

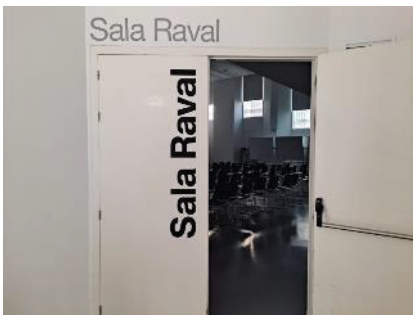
ID 109	Accés a la sala

<p><u>Descripció:</u> L'accés a la sala és a peu pla i sense dificultats rellevants.</p> <p><u>Actuació proposada:</u> No es considera necessari desenvolupar cap proposta d'actuació.</p>
ID 110	Sala

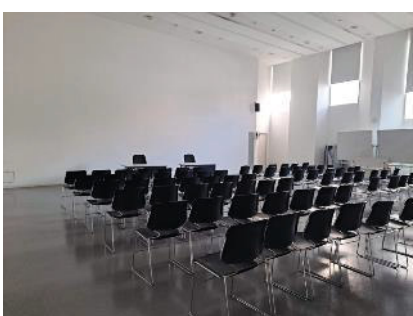
<p><u>Descripció:</u> La sala és a peu pla i sense dificultats. No hi ha cap tarima o escenari.</p> <p><u>Actuació proposada:</u> No es considera necessari desenvolupar cap proposta d'actuació.</p>

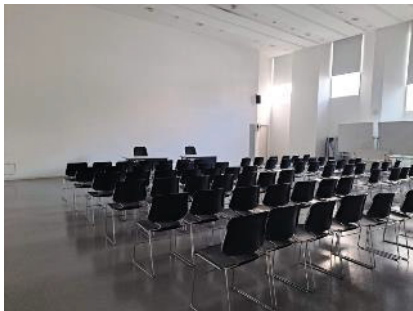
ID 111	Places d'espectador reservades per a persones amb mobilitat reduïda

<p><u>Descripció:</u></p> <p>La sala és a peu pla i no presenta desnivells, cosa que en facilita l'accessibilitat i el desplaçament autònom de les persones usuàries. A més, el fet que les cadires no siguin fixes permet adaptar l'espai amb facilitat, retirant-ne les que calgui per garantir llocs accessibles per a persones en cadira de rodes o amb altres necessitats específiques.</p> <p>Té un aforament aproximat d'unes 110 persones.</p> <p><u>Actuació proposada:</u></p> <p>Vetllar perquè el pas i la maniobra dins de l'aula sigui suficient en tot moment.</p> <p><u>Actuació proposada:</u></p> <p>Disposar d'algunes cadires amb reposa-braços a un costat o als dos, cadires sense, o d'una mida més gran, etc. per adaptar-se a la diversitat de l'alumne i la seva funcionalitat (gran envergadura, obesitat, problemes de mobilitat, etc.).</p> <p>Recordar que en cas de substitució de mobiliari aquest haurà de ser accessible.</p>

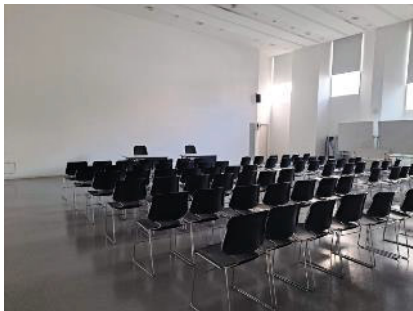
ID 112	Places d'espectador reservades per a persones amb discapacitats sensorials

<p><u>Descripció:</u></p> <p>Actualment el teatre no disposa de places reservades per a persones amb discapacitat sensorials ni pels seus acompanyants.</p> <p><u>Actuació proposada:</u></p> <p>En cas que disposin de zones o localitats equipades amb recursos d'accessibilitat específics, com ara pantalles amb subtitulació, connexió d'auriculars per a audiodescripció o altres, sempre que s'ofereixin funcions o activitats que utilitzin aquests recursos, s'ha de reservar un 2% de l'aforament total per a les persones amb discapacitat sensorial destinatàries d'aquests.</p> <p><u>Nota informativa:</u></p> <p>Quan les places reservades a què fa referència a aquestes darreres actuacions siguin les darreres localitats disponibles, es poden oferir al públic en general.</p>

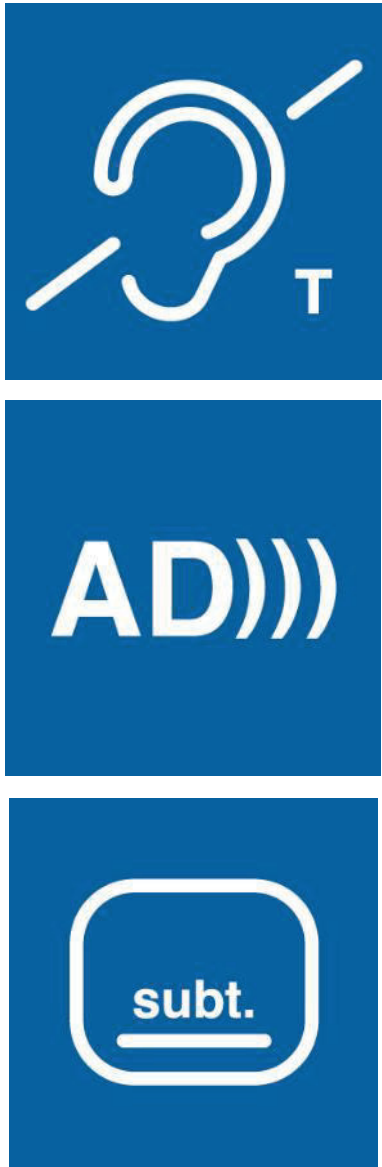
<p data-bbox="172 1422 560 1574">Pictogrames de sistemes de comunicació accessibles (bucle magnètic, audiodescripció i subtitulació)</p>	<p data-bbox="598 241 762 273"><u>Descripció:</u></p> <p data-bbox="598 297 1458 483">L'equipament disposa de bucles magnètics individuals de radiofreqüència, que poden utilitzar-se en diferents sales. Per tal de garantir una accessibilitat auditiva adequada, caldrà tenir en compte les necessitats específiques de les persones usuàries i facilitar-los aquest servei sempre que sigui necessari.</p> <p data-bbox="598 508 1445 539">La sala no disposa de sistemes de subtitulació i audiodescripció.</p> <p data-bbox="598 564 1217 595">L'aforament actual de la sala és de 110 places.</p> <p data-bbox="598 665 895 696"><u>Actuació proposada:</u></p> <p data-bbox="598 721 1458 837">Segons el Codi d'accessibilitat, atès que l'aforament és inferior a 200 persones, la sala no està obligada a instal·lar cap sistema de comunicació.</p> <p data-bbox="598 851 1458 1050">Tot i així, es proposa la instal·lació de sistemes de comunicació accessibles a la sala per tal d'oferir espectacles adaptats a tots els espectadors que en puguin necessitar. Aquestes accions s'han d'anunciar a la pàgina web, on es detallarà la disponibilitat de serveis accessibles en els esdeveniments corresponents</p> <p data-bbox="598 1120 676 1151"><u>Nota:</u></p> <p data-bbox="598 1176 1458 1375">En cas que l'establiment sigui objecte d'un canvi d'ús, haurà de comptar amb la infraestructura necessària per oferir serveis d'audiodescripció i subtitulació amb una cobertura d'almenys el 5% de l'aforament. L'establiment haurà de proporcionar tots els dispositius requerits.</p> <p data-bbox="598 1400 1458 1547">En el cas que les característiques tècniques dels sistemes emprats limitin la cobertura d'aquests serveis a zones concretes, i si el nombre de localitats amb recepció de qualitat és inferior al 25%, caldrà especificar-ho clarament.</p>

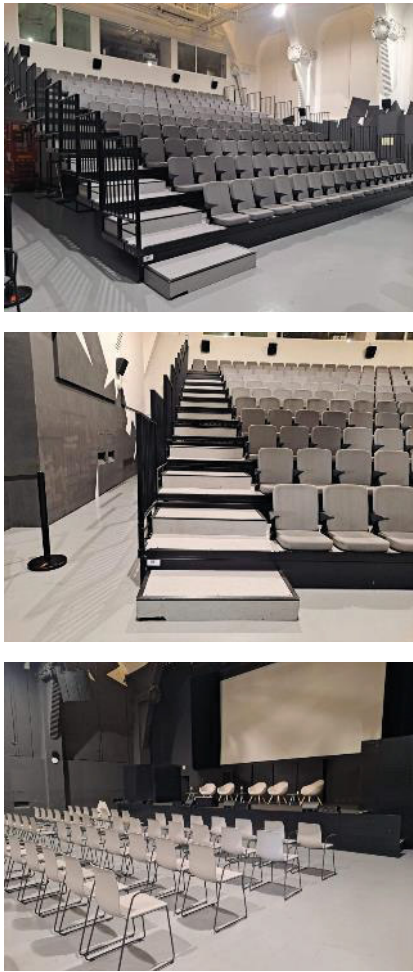
ID 115	Sala

<p><u>Descripció:</u></p> <p>La Sala Teatre té la zona d'espectadors dividida en platea i grada. La zona de platea és a peu pla, sense cap desnivell ni pendent, i es poden arribar a col·locar 2 grups de cadires mòbils, amb un passadís central, de 80 cadires en un costat i 73 a l'altre. La grada, que és mòbil i es pot plegar, té 180 localitats repartides en files esglaonades.</p> <p><u>Actuació proposada:</u></p> <p>No es considera necessari desenvolupar cap proposta d'actuació.</p>

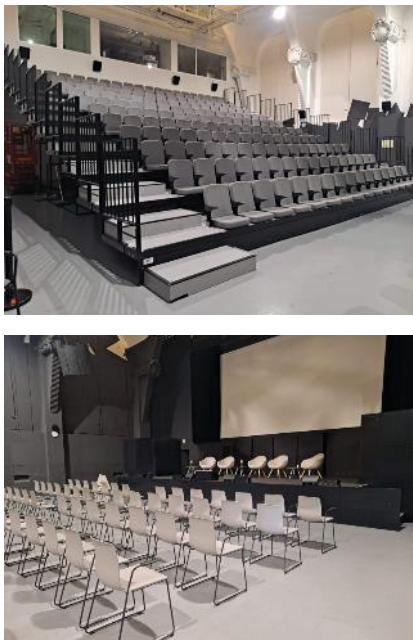
ID 116	Places d'espectador reservades per a persones amb mobilitat reduïda

<p><u>Descripció:</u></p> <p>La Sala Teatre té un aforament aproximat d'unes 320 persones. El fet que les cadires de platea no siguin fixes permet adaptar l'espai amb facilitat, retirant-ne les que calgui per garantir llocs accessibles per a persones en cadira de rodes o amb altres necessitats específiques. Tot i això no n'hi ha cap de senyalitzada.</p> <p><u>Segons el Codi d'accessibilitat, aquesta sala (aforament entre 200 i 500 places) requereix d'un mínim de 3 places d'espectador reservades per a persones amb mobilitat reduïda (tant siguin espais reservats per a persones en cadira de rodes com de seients convertibles). Per tant, aquesta sala disposa de suficient espais, tot i que no estan senyalitzats.</u></p> <p><u>Actuació proposada:</u></p> <p>Si bé que és cert que l'ús d'aquestes places per usuaris de cadira de rodes gairebé sempre anirà acompanyat d'un acomodador de la sala, caldria senyalitzar correctament aquestes places amb el SIA (Símbol Internacional d'Accessibilitat).</p> <p>També caldria identificar i senyalitzar la plaça de l'acompanyant amb el SIA i la paraula "acompanyant".</p> <p>Cal recordar que tal i com indica la normativa actual, les places d'espectador han d'estar properes a l'accés i sortida de l'edifici i comunicades amb aquests mitjançant un itinerari accessible i han de complir les següents característiques:</p> <ul style="list-style-type: none"> - Dimensions mínimes de: <ul style="list-style-type: none"> • 0,80 m x 1,20 m si l'accés és frontal. • 0,80 x 1,50 m, si l'accés és pel costat lateral i requereix girar. - Permet inscriure un cercle $\geq \varnothing 1,50$ considerant la superfície lliure de l'espai adjacent i de la pròpia plaça - Han de tenir adjacent, com a mínim, un nombre igual de seients fixes reservats preferentment pels seus acompanyants. - Senyalitzades amb el Símbol internacional de l'accessibilitat (SIA), tant si es tracta d'espais reservats per a persones en cadira de rodes com de seients convertibles. La plaça de l'acompanyant també està identificada amb el SIA i la paraula acompanyant. - Si conté seients convertibles, no s'ha d'invertir més de 60 segons en el procés de conversió.

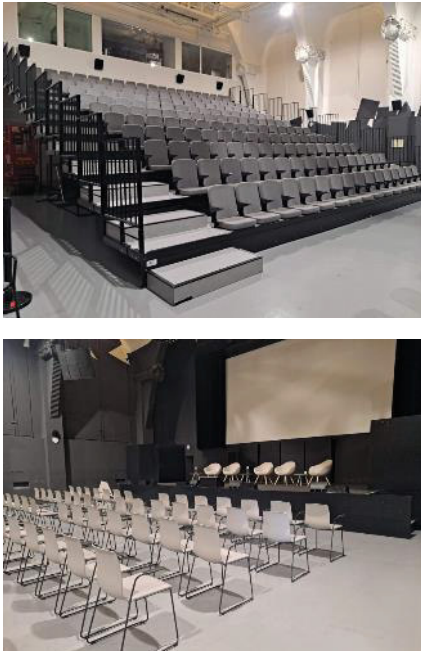
ID 117	Places d'espectador reservades per a persones amb discapacitats sensorials

<p><u>Descripció:</u></p> <p>Actualment el teatre no disposa de places reservades per a persones amb discapacitat sensorials ni pels seus acompanyants.</p> <hr/> <p><u>Actuació proposada:</u></p> <p>En cas que disposin de zones o localitats equipades amb recursos d'accessibilitat específics, com ara pantalles amb subtitulació, connexió d'auriculars per a audiodescripció o altres, sempre que s'ofereixin funcions o activitats que utilitzin aquests recursos, s'ha de reservar un 2% de l'aforament total per a les persones amb discapacitat sensorial destinatàries.</p> <p><u>Actuació proposada:</u></p> <p>Quan s'ofereixen representacions escèniques o altres espectacles amb un component visual important, el 4% dels seients de les cinc primeres files s'ha de reservar a persones amb baixa visió i un acompanyant, mentre quedin altres localitats disponibles de la mateixa categoria.</p> <p><u>Nota informativa:</u></p> <p>Quan les places reservades a què fa referència a aquestes darreres actuacions siguin les darreres localitats disponibles, es poden oferir al públic en general.</p>

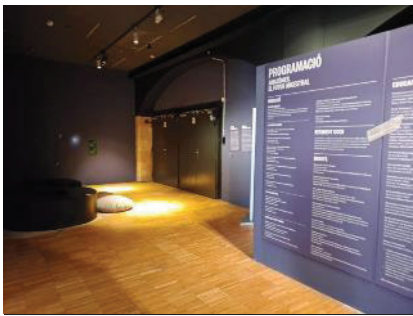
ID 120	Accés i desplaçament

<p><u>Descripció:</u> A nivell arquitectònic, l'accés i el desplaçament per les sales d'exposició es poden realitzar de manera còmoda i segura, ja que els espais són diàfans, amb recorreguts amplis, sense desnivells ni altres dificultats rellevants.</p> <p><u>Actuació proposada:</u> No es considera necessari desenvolupar cap proposta d'actuació. Totes les actuacions relatives als elements de comunicació horitzontal, al mobiliari o a la senyalització d'aquests espais s'analitzen en els capítols corresponents.</p>

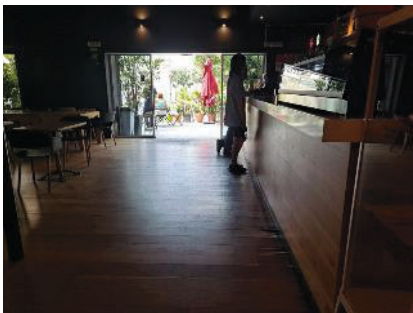
ID 121	Accés al bar

<p><u>Descripció:</u> L'accés és a peu pla i sense dificultats rellevants.</p> <p><u>Actuació proposada:</u> No es considera necessari desenvolupar cap proposta d'actuació.</p>
ID 122	Taulell-barra

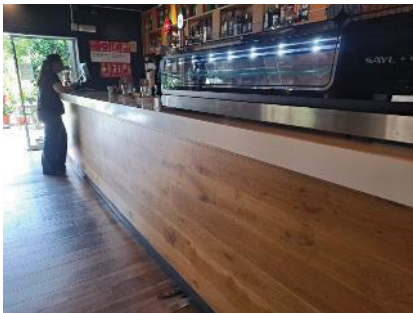
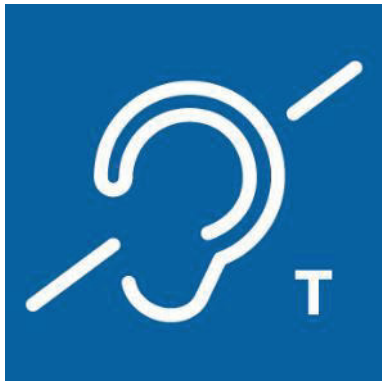
<p>Pictograma de sistema d'inducció magnètic</p>	<p><u>Descripció:</u> El taulell del bar té una alçada excessiva en tota la seva llargada respecte del terra, superior a 0,85 m, el que dificulta la interacció del venedor amb el públic des d'una posició asseguda o de talla baixa.</p> <p><u>Actuació proposada:</u> Modificar la barra perquè tingui dues altures (una per a persones dretes entre 0,90 m i 1,10 m i l'altre per a persones assegudes entre 0,75 m i 0,85 m, amb una longitud mínima d'1,50 m). Aprofitant la renovació del mobiliari es podria incorporar, tot i no ser obligatori, la instal·lació d'un sistema d'inducció magnètica fix integrat en el taulell. Un cop instal·lat, s'hauria d'identificar el punt del taulell on estigui l'equip amb el pictograma corresponent d'espai adaptat amb aquest sistema.</p>

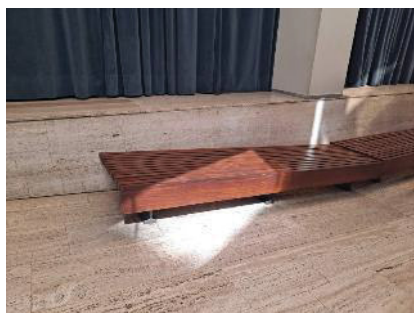
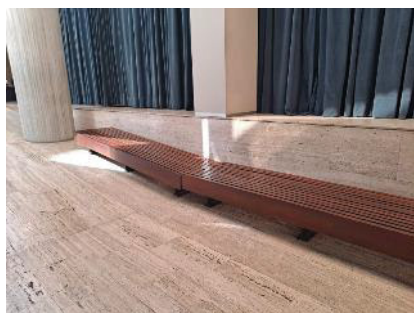
Bancs

Els bancs tenen una alçada adequada de 40 cm però no disposen de respalller ni reposabraços.

Col·locar algun banc accessible per cada grup i recordar que en cas de col·locar nous bancs, caldria tenir en compte les següents condicions per a que siguin accessibles com els existents:

- Alçada seient entre 0,40 i 0,45m
- Amplada seient entre 0,40 i 0,45m
- Respatlller de 0,40m
- Braços en ambdós costats

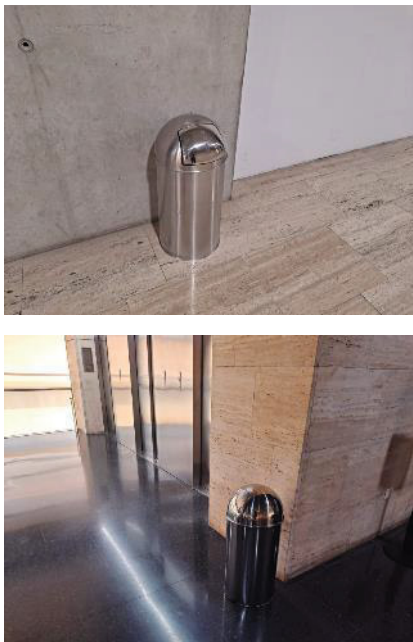
<p><u>Descripció:</u></p> <p>Les papereres que s'han detectat tenen un disseny accessible.</p> <p><u>Actuació proposada:</u></p> <p>No es considera necessari desenvolupar cap proposta d'actuació.</p> <p>No obstant, en cas que en un futur es col·loquin altres papereres, caldria tenir en compte les següents condicions per a que siguin accessibles:</p> <ul style="list-style-type: none"> - Disposar de suficient espai d'interacció lateral o frontal associat - La boca ha d'estar a una alçada d'entre 0,70 m i 0,90 m - Les papereres adossades a la façana s'han de perllongar fins a una distància del terra igual o inferior a 0,15 m - El seu perímetre ha de tenir els cantells arrodonits - Ha de contrastar, si està collada a parets o altres elements.

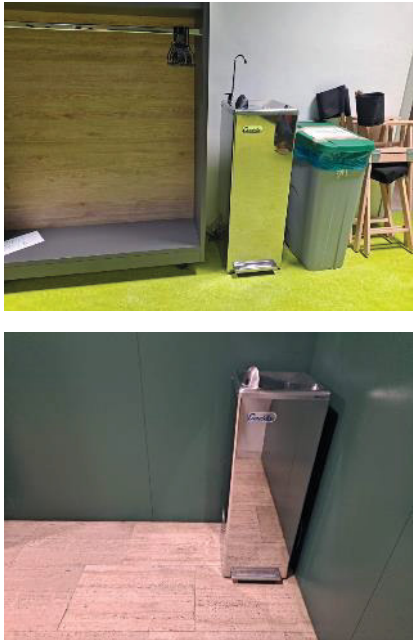
ID 128	Font

<p><u>Descripció:</u></p> <p>Les fonts que s'han detectat són excessivament altes.</p> <p><u>Actuació proposada:</u></p> <p>Substituir les fonts per unes que tinguin en compte les següents condicions per a que siguin accessibles:</p> <ul style="list-style-type: none"> - Han de tenir els cantells arrodonits i no poden contenir parts que sobresurtin més de 10 cm de la base o dels elements laterals detectables amb el bastó de mobilitat situats a una alçada entre 0 i 15 cm sobre el terra - L'àmbit de la font no conté canvis de nivell respecte del paviment circumdant - Han de disposar d'un espai d'interacció de Ø 1,50 m lliure d'obstacles i accessible, que permet a les persones usuàries de cadira de rodes maniobrar i usar l'element sense envair l'amplada lliure de l'itinerari principal des del qual s'hi accedeix - L'aixeta ha d'estar situada a l'abast de l'espai d'interacció, a una alçada entre 0,80 m i 0,90 m i amb un disseny que facilita el seu ús sense mullar l'usuari - El pulsador manual ha d'estar a una alçada entre 0,70 m i 1.20 m i un mecanisme accessible en el seu ús, ubicació i disseny - Ha de permetre que totes les persones la puguin utilitzar de manera autònoma i segura, especialment les que són usuàries de cadira de rodes o amb discapacitats visuals

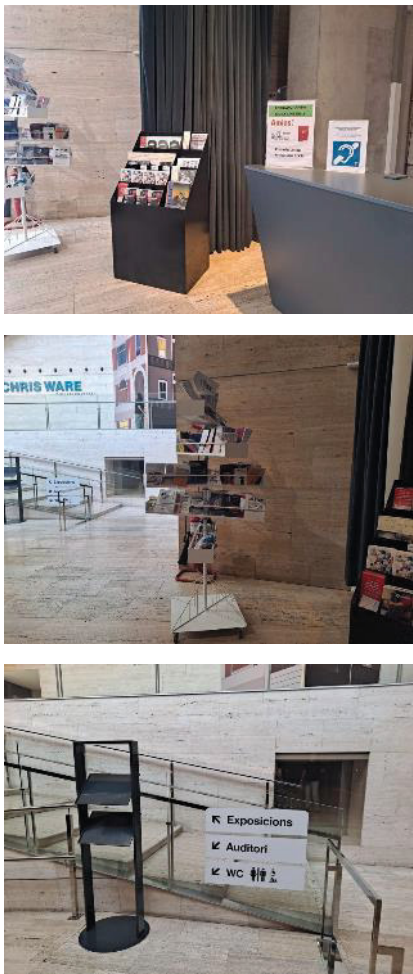
ID 129	Mobiliari d'informació en suport paper

<p><u>Descripció:</u></p> <p>Hi ha elements de mobiliari on s'ofereix informació en format paper al hall de l'equipament. Alguns d'aquests elements tenen la informació a una alçada excessiva.</p> <p><u>Actuació proposada:</u></p> <p>Els documents han d'estar a l'abast de tots els usuaris, amb les condicions següents perquè s'hi puguin acostar i arribar a l'objecte per manipular:</p> <ul style="list-style-type: none"> - La informació principal s'ha de col·locar a una altura d'entre 0,60 i 1,10 m. - El mobiliari ha de tenir els cantells arrodonits i el seu disseny ha d'evitar volades no detectables per a persones cegues amb el bastó de mobilitat. - Quan sigui necessari l'aproximació frontal d'usuaris o usuàries de cadira de rodes, s'ha de deixar un espai inferior lliure de 0,80 m d'amplada i 0,70 m d'alçada des del terra. - Si el moble és tancat o té algun sistema o mecanisme d'obertura, s'ha de tenir present que les persones amb mobilitat reduïda a les extremitats superiors puguin manipular aquests elements. <p>S'ha de preveure un manteniment periòdic que garanteixi les prestacions del conjunt.</p>

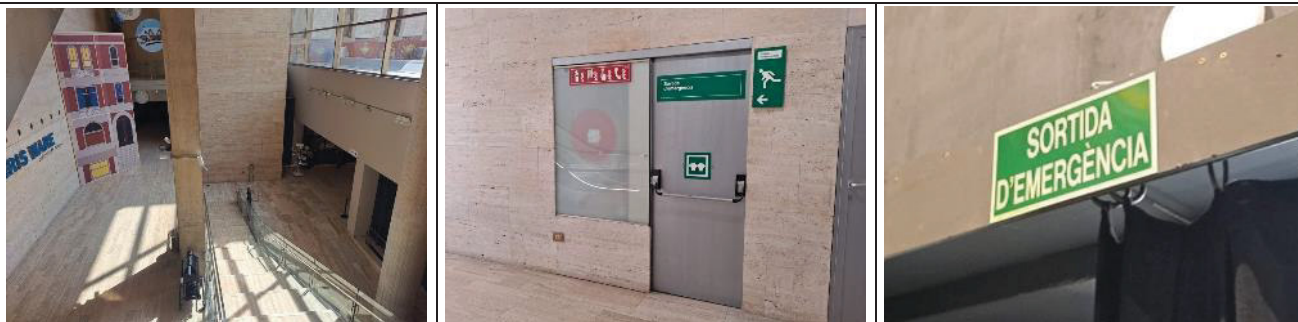
6.8. Sortida d'emergència

L'equipament disposa de diverses sortides d'emergència. Les que donen directament a l'exterior es troben a peu pla o s'hi accedeix mitjançant rampes, sense dificultats rellevants. No obstant això, les sortides d'emergència ubicades a la resta de plantes es comuniquen mitjançant escales i, per tant, no són accessibles per a persones amb mobilitat reduïda.

L'equipament disposa de senyalització direccional per a l'evacuació en cas d'emergència. Les sortides d'emergència estan degudament indicades mitjançant rètols fotoluminiscents.

Hi ha plànols que indiquen els recorreguts d'emergència només a l'edifici del Teatre, aquests no presenten un disseny accessible.

L'alarma d'avís d'emergència és només amb elements auditius.

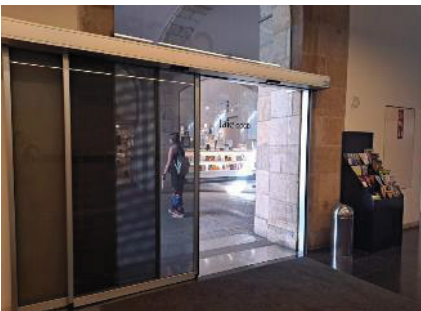
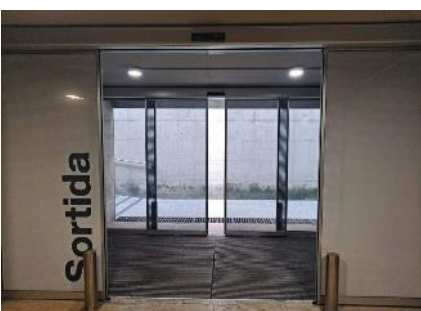
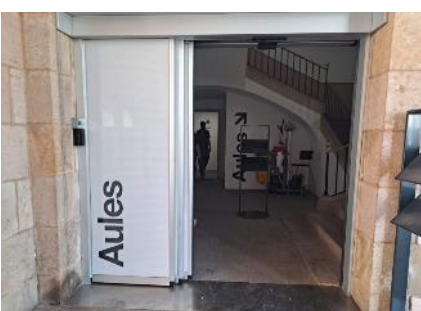
ID 133	Sortida d'emergència P0

<p>Descripció:</p> <p>Les sortides d'emergència des de la planta P0 es troben a peu pla o són mitjançant rampes, i no presenten dificultats rellevants per a l'evacuació. Tanmateix, caldria senyalitzar-les adequadament per garantir-ne la identificació i ús en cas d'emergència.</p>

<p>No es considera necessari desenvolupar cap proposta d'actuació.</p>

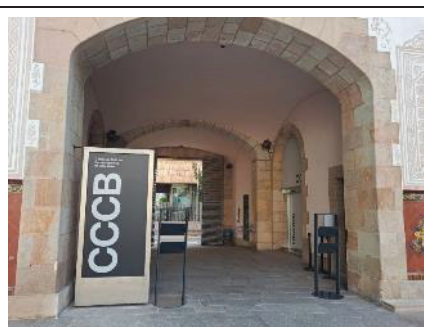
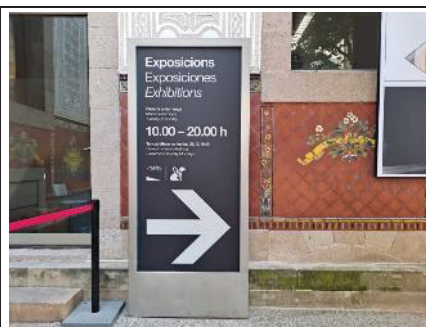
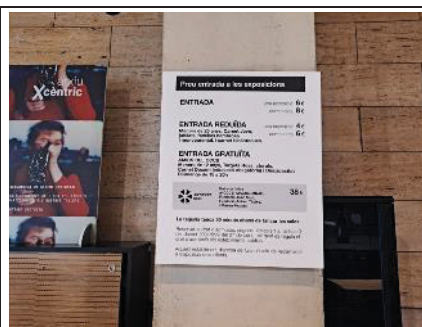
L'equipament disposa de senyalització direccional amb un disseny accessible, que compleix criteris com el contrast adequat, la mida i tipografia de lletra.

Els espais estan identificats amb el nom corresponent col·locat en vertical a la porta, també amb un bon contrast visual.

<p>ID 136</p>	<p>Senyalística i retolació interior</p>																								
 	<p>Descripció:</p> <p>Els elements de senyalització direccional es consideren correctes, ja que fan ús d'una tipografia accessible, amb un bon contrast i una mida adequada.</p> <p>Els espais estan identificats mitjançant el nom corresponent, utilitzant una tipografia gran i clara, amb contrast de color i ubicació visible. Tot i això, la majoria dels elements identificadors presenten el text en orientació vertical, cosa que pot dificultar una lectura ràpida, i no van acompanyats de pictogrames inclusius.</p>																								
 	<p>Actuació proposada:</p> <p>Es recomana col·locar un cartell en orientació horitzontal que identifiqui l'espai amb un disseny accessible, tenint en compte la tipografia, la mida de la lletra, la ubicació i el contrast de colors. Aquesta actuació es pot complementar amb pictogrames inclusius que facilitin la comprensió a persones amb dificultats de lectura o amb diversitat funcional.</p>																								
 	<p>Actuació proposada:</p> <p>Hi ha altres sistemes de senyalística per la mobilitat, avisos, comunicació on es dona la informació en diferents formats: àudio, llums, en text segons l'aplicació (NaviLens, Visualfy) els quals es podria estudiar la seva implementació a l'equipament.</p>																								
 	<p>Nota informativa:</p> <p>Les característiques de la senyalització dels itineraris i dels espais d'ús públic són les següents:</p> <ul style="list-style-type: none"> - Quan la porta accessible és diferent de la porta d'accés habitual s'ha de senyalitzar amb el SIA. - Els llocs d'atenció al públic, com ara taulells de recepció, finestretes o taquilles de venda, en què s'hagin instal·lat anells d'inducció magnètica o amplificadors del camp magnètic, han d'estar senyalitzats per indicar el recurs disponible amb el seu símbol homologat. - La informació visual ha d'utilitzar caràcters amb una alçària adequada que permeti la lectura en funció de la distància a què s'ha de llegir.

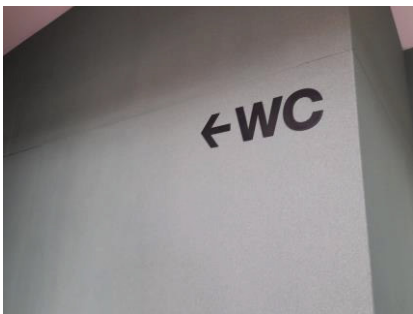
<p>Servei higiènic P4</p>

<p>Servei higiènic aules</p>	<p><u>Descripció:</u></p> <p>La majoria dels serveis higiènics de l'equipament són d'ús mixt i, per aquest motiu, no estan senyalitzats amb els pictogrames corresponents (home i dona). Així mateix, els serveis higiènics adaptats tampoc estan identificats amb el símbol internacional d'accessibilitat (SIA). Es disposa de senyalització direccional que indica on es troben.</p> <p>Els serveis higiènics de les aules estan senyalitzats amb els pictogrames corresponents (home i dona) es troben a una alçada excessiva.</p> <p><u>Actuació proposada:</u></p> <p>Les actuacions en referència a la senyalística dels serveis higiènics estan desenvolupades a l'apartat 6.5. <i>Serveis higiènics</i>.</p>
ID 138	Franges guia d'encaminament podotàctil

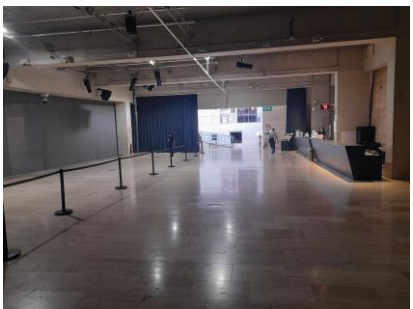
<p><u>Descripció:</u></p> <p>No hi ha recorreguts accessibles amb franges guia d'encaminament podotàctil per al desplaçament autònom de les persones amb diversitat visual a cap espai de l'equipament.</p> <p><u>Actuació proposada:</u></p> <p>Les actuacions en referència als encaminaments podotàctils estan desenvolupades a l'apartat 6.3. <i>Comunicació horitzontal</i>.</p>
