Pla d'accessibilitat física

2026-2031

Centre de Cultura Contemporània de Barcelona
Carrer Montalegre, núm. 5 - 08001 Barcelona

Data: Setembre de 2025

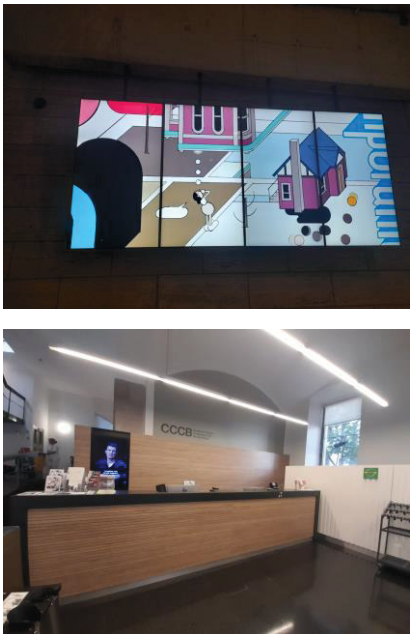
ID 144	Informació en pantalles

<p><u>Descripció:</u></p> <p>El CCCB fa difusió de la seva programació mitjançant pantalles digitals. Actualment, n'hi ha una de molt gran a l'entrada del vestíbul que està ubicada en una alçada correcta per la seva visualització. També n'hi ha una altra que es troba al darrere del taulell de les oficines on es passen vídeos de resums sense àudio, però sí amb subtítols. La seva ubicació és correcta.</p> <p><u>Actuació proposada:</u></p> <p>Si en algun moment es canvia de pantalla o se'n posa alguna de nova, aquestes han de seguir les següents característiques.</p> <p>Les pantalles han de ser antireflectors, tenir un angle ampli de visió, proporcionar un bon contrast.</p> <p><u>Ubicació:</u></p> <ul style="list-style-type: none"> - S'han de situar a una altura d'entre 1,70 i 2,00 m, excepte els casos en què motius funcionals justifiquin la seva ubicació per damunt dels 2,20 m. - Han de tenir una lleugera inclinació (15-30°). - Han de ser visibles des d'una dist. mínima d'1,50 m, sense que hi hagi cap obstacle davant que impedeixi la visió. - S'ha de vigilar que no es produeixin reflexes ni enlluernament. La superfície ha de ser mat. <p><u>Disseny del text:</u></p> <ul style="list-style-type: none"> - S'han d'evitar els fons amb trames o dibuixos, així com els textos intermitents o que es desplacen a molta velocitat. - Els caràcters de la informació rellevant han de ser de pal recte, sense gràcies, d'un mínim de 25 mm d'alçada i respectar les normes de grandària i contrast especificades per a la retolació, en funció de la distància prevista de lectura. La lletra ha de ser clara i el fons ha de ser fosc.
