Actualització Novembre del 2018

Revisió del Pla d'Accessibilitat en la via pública de Banyoles

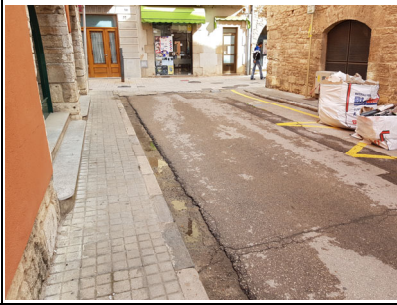
<i>Tram 39: Carrer Girona</i>	<i>Tram 50: Carrer de Jacint Verdaguer</i>	<i>Tram 61: Carrer de la Pia Almoina</i>

Amb voreres i secció de carrer d'amplada inferior als 7 m		
<p><u>Descripció:</u> Carrers amb voreres i amplada entre façanes inferior als 7 metres. En principi aquests carrers caldrà reurbanitzar-los en plataforma única ja que la vorera disponible pels vianants és insuficient d'acord amb la normativa d'accessibilitat.</p>		
<p><u>Exemples:</u> Arrel del projecte de pavimentació i urbanització del casc antic de Banyoles de l'any 2007 es van reurbanitzar molts carrers del nucli antic en plataforma única.</p>

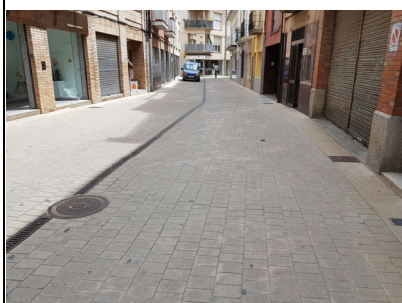
Tram 54: Carrer de la Rambla

Plataforma única

Descripció: Carrers amb la calçada i les voreres al mateix nivell. La urbanització dels carrers en plataforma única és la millor l'opció per garantir l'accessibilitat dels vianants ja que aquests no han de realitzar canvis de nivell per creuar la calçada.

Exemples: La majoria de carrers del barri vell són d'aquesta tipologia. Com per exemple:

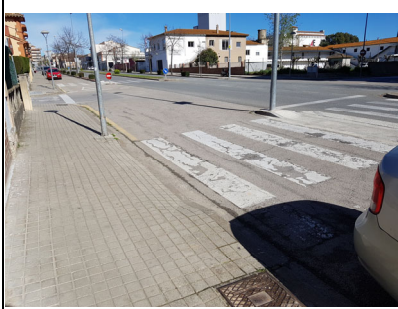
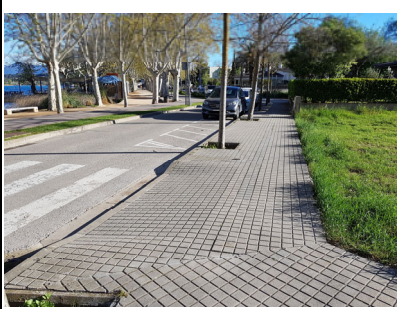
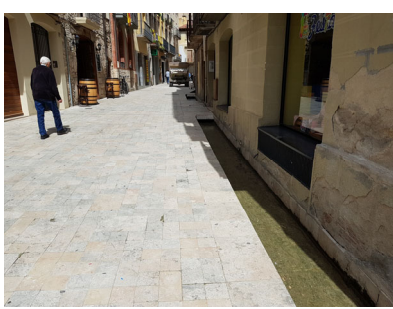
<i>Tram 2: Avinguda Països Catalans</i>	<i>Tram 20: Passeig Lluís M. Vidal</i>	<i>Tram 66: Carrer del Born</i>

Baix: $0\% < p < 6\%$		
<p><u>Descripció:</u> El pendent longitudinal inferior al 6% compleix tant l'Orden VIV/561 (normativa estatal) com el Codi d'accessibilitat (normativa autonòmica).</p>		
<p><u>Exemples:</u> Els pendants longitudinals inferiors al 6% són els majoritaris en la zona d'estudi detallat.</p>

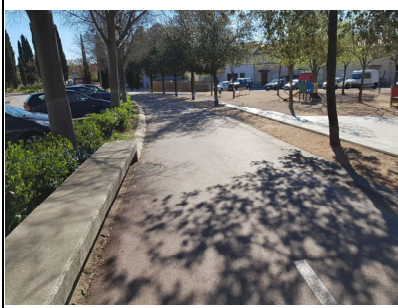
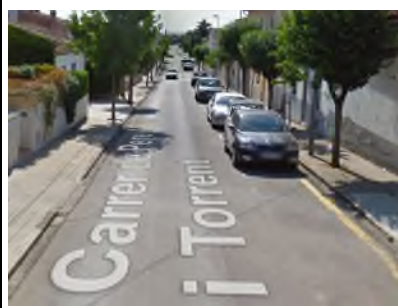
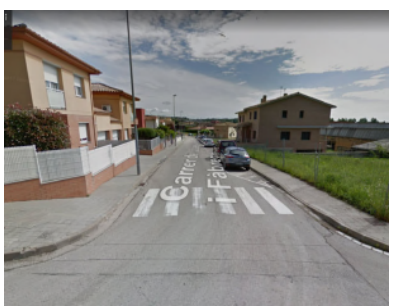
<i>Tram 31: Passeig Lluís Constants</i>	<i>Tram np: Carrer Pere Alsius¹</i>	<i>Tram np: Carrer Joaquim Pecanins¹</i>

Mitjà: $6\% \leq p < 8\%$		
<p><u>Descripció:</u> El pendent longitudinal entre el 6% i el 8% no compleix l'Orden VIV/561 però sí que compleix el Codi d'accessibilitat. El carrer es podrà adaptar segons aquesta normativa.</p>		
<p><u>Exemples:</u> A la zona d'estudi detallat tant sols hi ha un tram amb aquest pendent. A la resta de l'àrea analitzada se n'han localitzat a diferents barris situat a la perifèria del nucli urbà.</p>

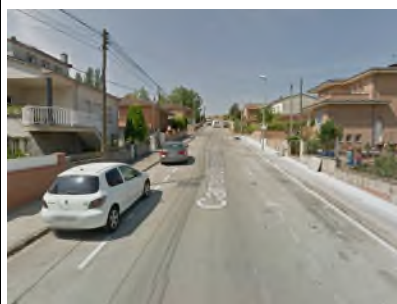
Tram np: Carrer Joaquim Ponsati¹

Descripció: Els carrers amb pendent longitudinal entre el 8% i el 10% no compleixen l'Orden VIV/561 ni el Codi d'accessibilitat, no es podran considerar accessibles ni adaptats degut al pendent excessiu.

Exemples: A la zona d'estudi detallat no hi ha cap tram amb aquest pendent. A la resta de l'àrea analitzada se n'han localitzat a diferents barris situat a la perifèria del nucli urbà.

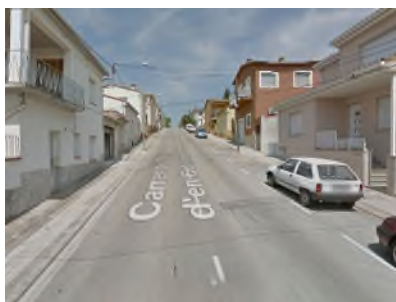
Tram np: Carrer Puig d'en Colomer¹

Molt alt: 10 % ≤ p %

Descripció: Carrers amb pendents longitudinals superiors al 10%, alguns d'ells amb escales o rampes esglaonades ocupant tota la secció. Per aquests trams es recomana la col·locació de bancs accessibles i/o passamans.

Exemples: A la zona d'estudi detallat no hi ha cap tram amb aquest pendent. A la resta de l'àrea analitzada se n'han localitzat a diferents barris situat a la perifèria del nucli urbà.

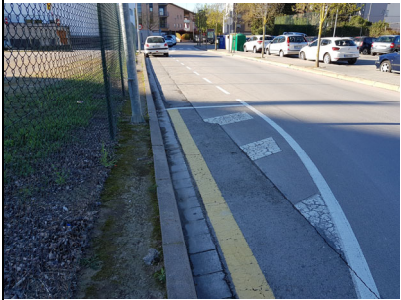
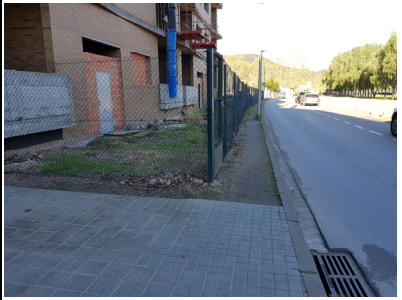
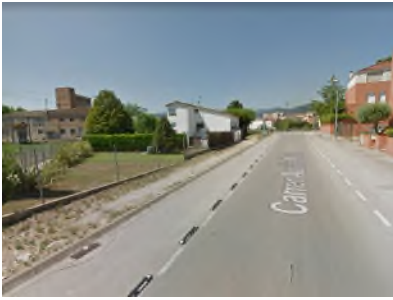
<p><i>Tram 017: Passeig Gaudi</i></p>	<p><i>Tram 016: Passeig de la Draga</i></p>	<p><i>Tram np: Carrer Ausiàs March¹</i></p>

Vorera inexistent		
<p><u>Descripció:</u> Hi ha carrers on no es disposa de voreres tot i que per les característiques de la via i de la velocitat de circulació dels vehicles seria important tenir -ne.</p>		
<p><u>Exemples:</u> A la zona d'estudi detallat s'han localitzat dos trams al barri de la Vila olímpica.</p>

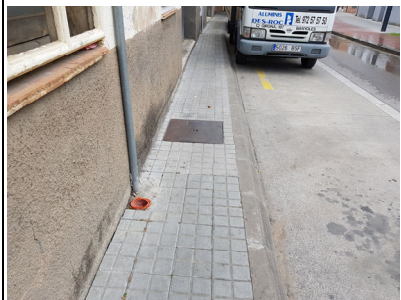
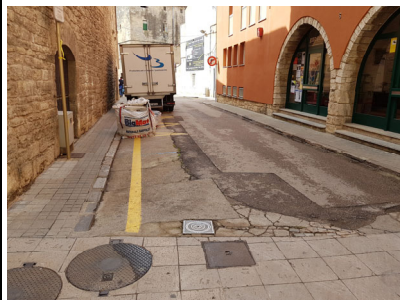
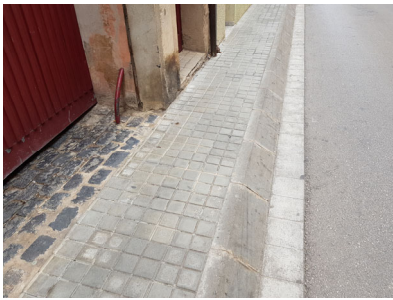
<p><i>Tram 35: Carrer Girona</i></p>	<p><i>Tram 61: Carrer de la Pia Almoina</i></p>	<p><i>Tram 76: Carrer Sant Martíria</i></p>

Voreres de menys 0.9 m d'amplada		
<p><u>Descripció:</u> No compleixen ni el Codi d'accessibilitat ni l'Orden 561VIV. Possibles solucions:</p> <ul style="list-style-type: none"> • Si la secció del carrer > 7 m: ampliar les voreres a com a mínim 2 m d'amplada (complint així les amplades mínimes establertes per la Orden VIV/561). • Si la secció del carrer < 7 m: convertir a plataforma única (no hi ha suficient secció per fer dues voreres de 2 m d'amplada i una calçada de 3 m). 		
<p><u>Exemples:</u> Tot i que a la zona d'estudi detallat no es una tipologia molt freqüent, s'ha localitzat als següents trams.</p>

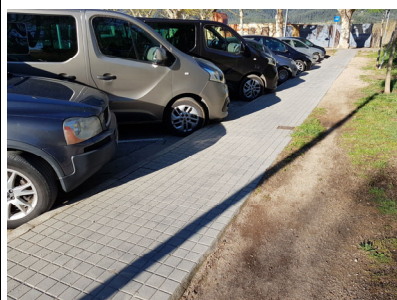
Tram 19: Carrer de les Rotes

Descripció: Aquestes voreres poden complir el Codi d'accessibilitat si no disposen d'elements urbans que en redueixin l'amplada lliure de pas a menys de 0.9 m. Per complir l'Orden VIV/561 s'haurien d'ampliar a 1.8 m com a mínim però no es considera una intervenció prioritària.

Exemples: És l'amplada més comuna al carrer Girona o al carrer Jacint Verdaguer.

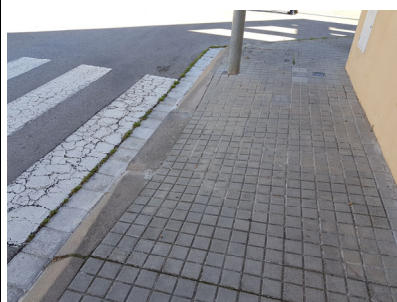
Tram 42: Carrer Pare Claret

Voreres d'entre 1,5 m i 1,8 m d'amplada

Descripció: Aquestes voreres poden complir el Codi d'accessibilitat si no disposen d'elements urbans que en redueixin l'amplada lliure de pas a menys de 0.9 m. Per complir l'Orden VIV/561 s'haurien d'ampliar a 1.8 m com a mínim però no es considera una intervenció prioritària.

Exemples: A la zona d'estudi detallat hi ha el tram 42 carrer Pare Claret.

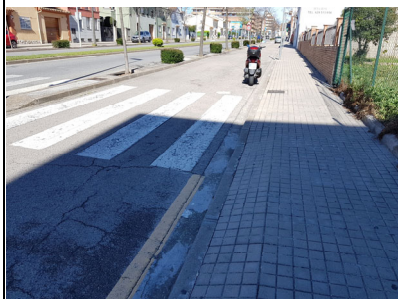
Tram 3: Avinguda Països Catalans

des de la vorera, i una estimació de 10 cm del mateix element urbà, ja es supera la pròpia amplada de la vorera.

Exemples: A Banyoles hi ha sis voreres d'entre 1.8 i 2.0 m de la zona d'estudi detallat que no tenen elements urbans que redueixen l'amplada lliure de pas (trams ID52 passeig de la Puda o tram ID48 carrer de Jacint Verdaguer). En cas contrari, caldria ampliar les voreres i desplaçar els elements urbans que hi són presents per complir la Orden VIV/561, però no es considera prioritari realitzar-lo quan l'amplada lliure de pas és com a mínim de 0.9 m, ja que compleix el Codi d'accessibilitat.

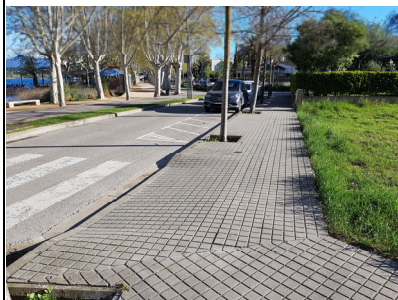
Tram 20: Passeig Lluís M^aVidal

Voreres d'entre 2 m i 3 m d'amplada

Descripció: Voreres accessibles segons l'Orden VIV/561 sempre i quan els elements urbans que hi són presents deixin més de 1.5 m d'amplada lliure de pas.

Exemples: Aquestes amplades en les voreres són més habituals en grans avingudes com el Passeig Lluís M^aVidal o el Passeig de la Indústria.

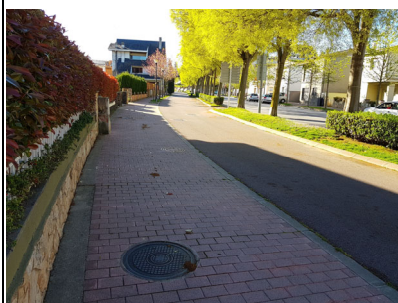
Tram 24: Passeig Lluís Constants

Voreres de més de 3 m d'amplada

Exemples: Aquesta tipologia de voreres les trobem en barris construïts més recentment,

com al passeig Lluís Constants, passeig de la Draga o el passeig de la Indústria.

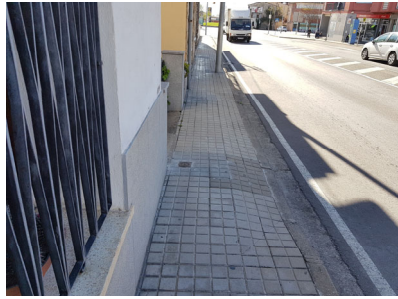
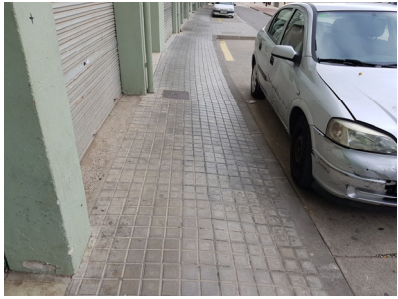
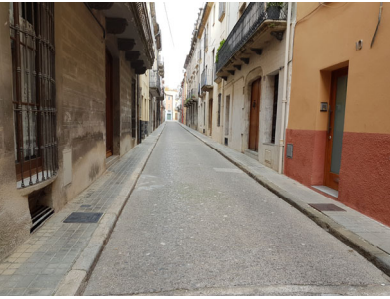
<i>Tram 1: Av Països Catalans</i>	<i>Tram 35: Carrer de Girona</i>	<i>Tram 80: Carrer Sant Antoni</i>

Amplada lliure de pas < 0.9 m		
<p>Descripció: D'acord amb el Codi d'accessibilitat, per poder considerar un itinerari com adaptat es requereix que l'amplada lliure de pas mínima sigui de 0.9 m. En funció de l'amplada entre façanes es proposarà:</p> <ul style="list-style-type: none"> - Ampliar les voreres - Convertir el tram en plataforma única 		
<p>Exemples: Tot i que en el casc antic s'ha actuat en molts trams, encara en queden alguns pendent de reurbanitzar en plataforma única, com és el tram 80 carrer Sant Antoni. En canvi, al tram 1 avinguda Països Catalans i al tram 35 carrer de Girona es proposa l'ampliació de voreres ja que l'amplada entre façanes és superior als 7 metres.</p>

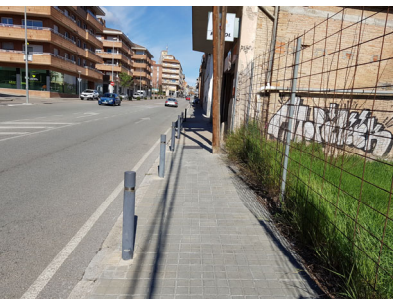
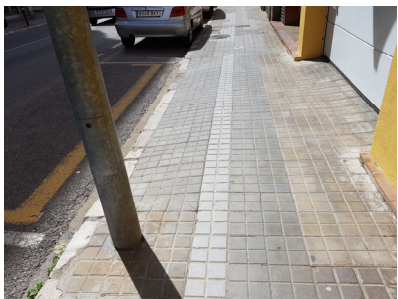
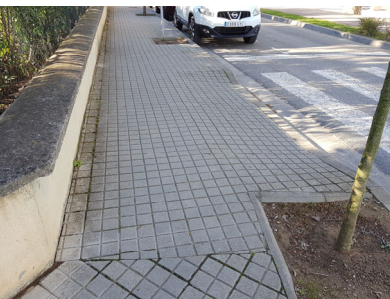
<i>Tram 4: Av. Països Catalans</i>	<i>Tram 13: Carrer de la Llibertat</i>	<i>Tram 21: Passeig Lluís M^aVidal</i>

0.9 m ≤ Amplada lliure de pas < 1.5 m		
<p>Descripció: Els itineraris amb una amplada lliure de pas entre 0.9 m i 1.5 m compleixen el Codi d'accessibilitat. Tot i que no compleixen la Orden VIV/561 (amplada mínima de 1.5 m), no es proposarà intervenir-hi entenent que no és una actuació prioritària.</p>		
<p>Exemples: Aquesta amplada de pas és molt habitual en barris com la Farga (ID 4 avinguda Països Catalans), Guèmol, Sant Pere, Vora estany sud (ID21 passeig Lluís M^aVidal) i Vora estany nord.</p>

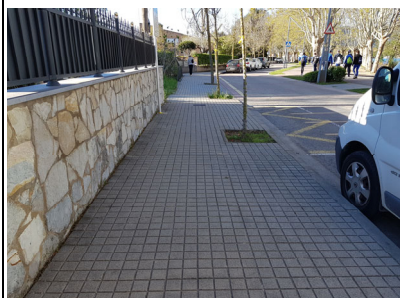
Tram 20: Passeig Lluís M^aVidal

Descripció: Els itineraris que compleixen aquest amplada lliure de pas es consideren accessibles d'acord a les dues normatives i, per tant, no caldrà intervenir-hi per canviar-ne les dimensions. En cas de nova urbanització, l'Orden VIV/561 determina que l'amplada lliure de pas sigui com a mínim d'1.8 m.

Exemples: Aquesta amplada és habitual en barris de més recent construcció, com la Vila Olímpica o el Pla de l'Ametller, però també s'han localitzat en altres punts de la ciutat com el tram ID 20 i 21 Passeig Lluís M^aVidal i el tram ID 41 carrer de Pare Claret.

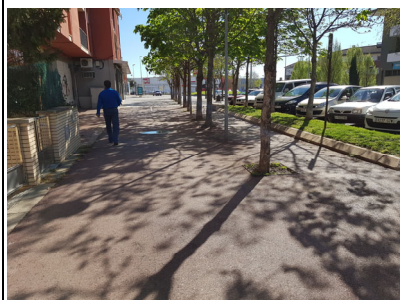
Tram 33: Passeig de Lluís Constants

Descripció: Els itineraris amb aquesta amplada de pas són els més òptims per garantir l'accessibilitat a qualsevol vianant. S'inclouen dins aquesta categoria els carrers urbanitzats amb plataforma única on el vianant hi té prioritat.

Exemples: Aquesta tipologia de voreres les trobem en de barris construïts més recentment o en grans avingudes el tram ID 33 passeig Lluís Constants o el tram ID 46 passeig de la Indústria i també en el casc antic, on hi predomina la plataforma única, com per exemple el tram ID 73 carrer de l'Església.

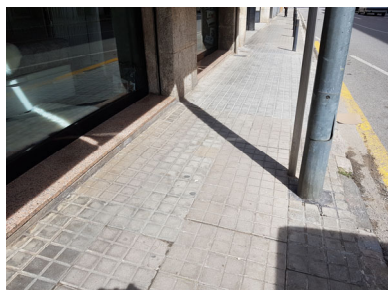
Senyals

Els elements que redueixen l'amplada lliure de pas són múltiples i molt variats. En general, els elements de mobiliari urbà com senyals, pilones, bancs o jardineres són elements de fàcil trasllat.

De forma general, per als elements urbans que redueixen l'amplada lliure de pas a menys de 0.9 m i que és possible reubicar-los, s'ha proposat desplaçar-los.

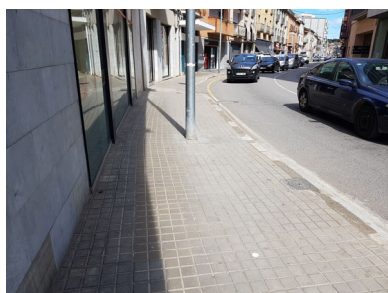
Pal enllumenat

En canvi, hi ha elements que en cas de ser necessari el trasllat el cost de fer-ho és bastant més elevat, com són els pals d'enllumenat o d'altres serveis, semàfors, etc...

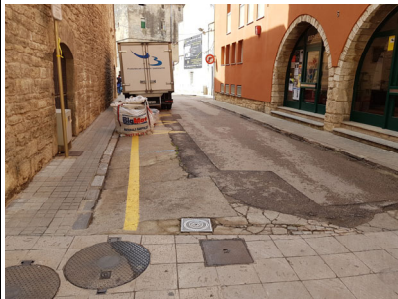
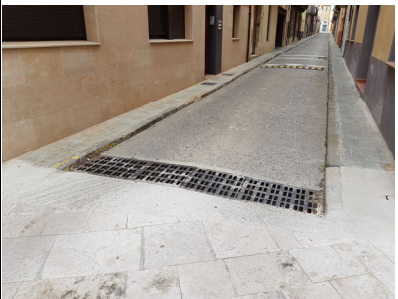
<p><i>Tram 61 Carrer de la Pia Almoina</i></p>	<p><i>Tram 76: Carrer Sant Martíà</i></p>	<p><i>Tram 80: Carrer Sant Antoni</i></p>

<p>Urbanitzar/Fer plataforma única</p> <p>Les voreres són estretes i la secció del carrer és inferior als 7 m i, per tant, requereixen que siguin transformats a plataforma única.</p>

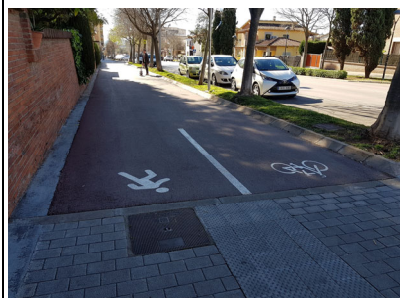
Tram 28: Passeig de Lluís Constants

Itinerari ja adaptat

L'amplada lliure d'obstacles és igual o superior a 0.9 m i per tant és correcte.

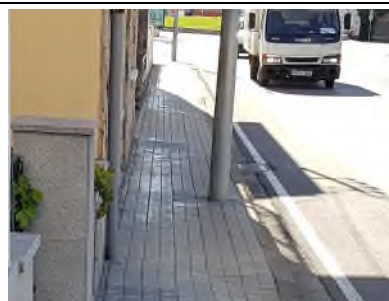
Tram 1 Avinguda Països Catalans

Retirar obstacle

Malgrat que l'amplada de la vorera és correcta, cal desplaçar o retirar algun element que redueix l'amplada lliure de pas a menys de 0.9 m.

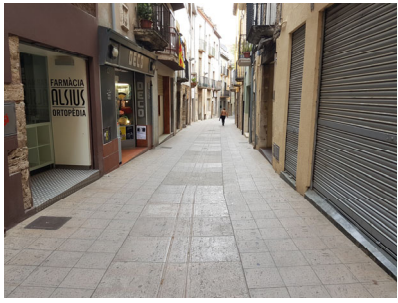
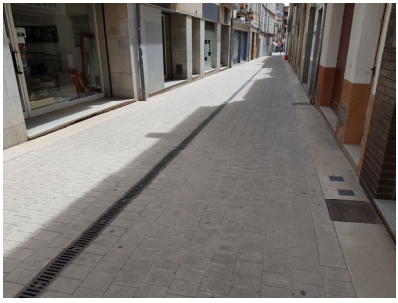
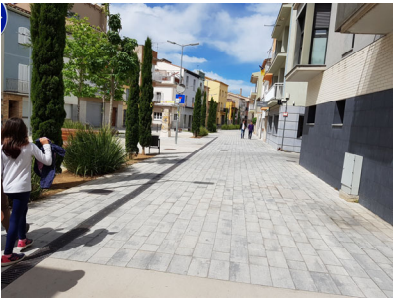
<i>Tram 40: Carrer de Girona</i>	<i>Tram 53: Carrer de la Rambla</i>	<i>Tram 55: Carrer de l'Estany</i>

PU	Tram de plataforma única	
<p><u>Descripció:</u> En general, en els trams de carrer amb plataforma única no es senyalitza un pas de vianants amb pintura, ja que s'entén que els vianants tenen prioritat i poden creuar per qualsevol punt del carrer. Pel que fa a l'accessibilitat és una situació òptima ja que els vianants no han de realitzar els canvis de nivell respecte de la calçada.</p>		
<p><u>Exemples:</u> La major part del barri vell disposa de carrers en plataforma única.</p>

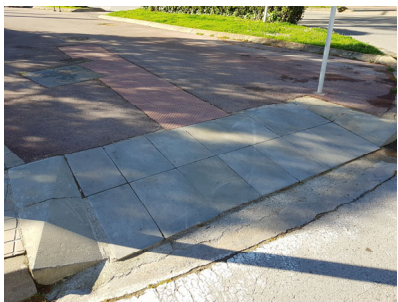
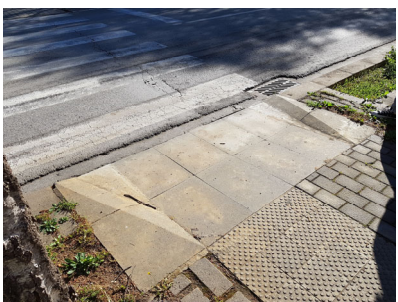
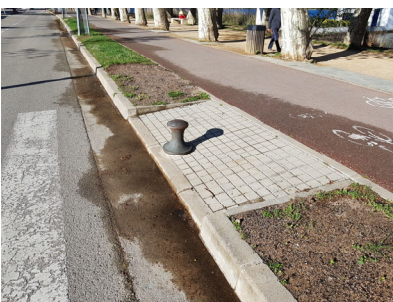
<i>Tram 52: Passeig de la Puda</i>	<i>Tram 27: Passeig de Lluís Constants</i>	<i>Tram 22: Passeig Darder</i>

1	Gual d'un pla	
<p><u>Descripció:</u> Els guals d'un pla o 120 salven el desnivell existent entre la vorera i la calçada amb un pla inclinat, ocupant la part de la vorera més propera a la calçada i generant un petit desnivell lateral entre la vorera i el pla inclinat. Per tal de complir els paràmetres definits per la Orden VIV/561, a priori només es poden construir en voreres de més de 3,0 m d'amplada (1,5 m de longitud del pla inclinat i 1,5 m d'amplada lliure de pas). Els guals que compleixen el Codi d'accessibilitat (amb 1,2 m de longitud de pla i 1,2 m d'espai lliure de gir davant del gual), es consideren acceptables.</p>		
<p><u>Exemples:</u> En els principals carrers hi predominen els guals d'un pendent, molts d'aquests no disposen de franja de senyalització d'invidents.</p>

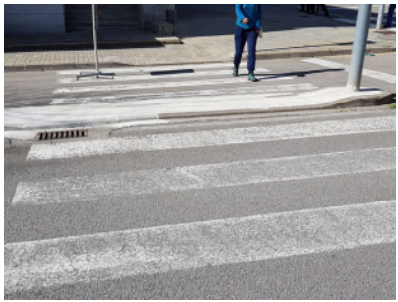
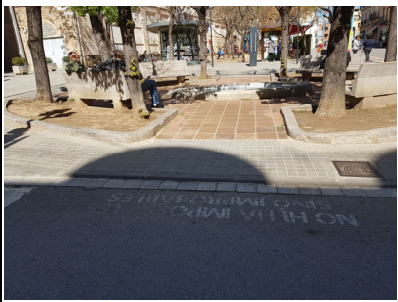
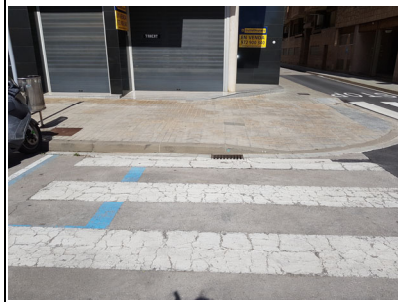
<i>Tram 5: Av. Paisos catalans</i>	<i>Tram 45: Pg. De la Indústria</i>	<i>Tram 47: Pg. De la Indústria</i>

2	Gual de vorera deprimida o illetes	
<p><u>Descripció:</u> Tota la vorera es rebaixa a cota de la calçada. També s'inclouen en aquesta classificació les illetes intermèdies en els passos de vianants.</p>		
<p><u>Exemples:</u> A Banyoles és una tipologia de gual poc freqüent.</p>

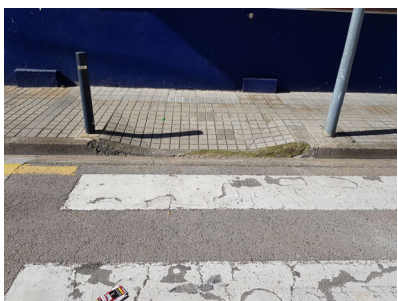
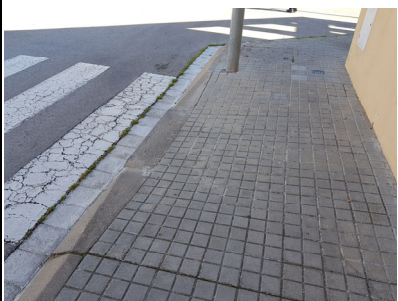
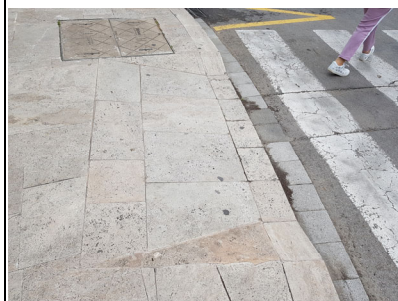
<i>Tram 2: Av. Paisos Catalans</i>	<i>Tram 42: Carrer de Pare Claret</i>	<i>Tram 74: Carrer Servites</i>

3	Guals 3 plans / Guals barca	
<p><u>Descripció:</u> En els guals de 3 plans, es rebaixa la part més propera a la vorada. És com un gual d'un pla però amb els dos laterals rebaixats també en forma de plans inclinats, amb la mateix % de pendent. En canvi, els guals barca tenen forma còncaua, és a dir, no tenen cap superfície plana. A priori només es poden construir en voreres de més de 3,0 m d'amplada (1,5 m de longitud del pla inclinat i 1,5 m d'amplada lliure de pas). Els guals que compleixen el Codi d'accessibilitat (amb 1,2 m de longitud de pla i 1,2 m d'espai lliure de gir davant del gual), es consideren acceptables.</p>		
<p><u>Exemples:</u> En el tram ID 2 trobem un exemple de gual barca construït en voreres d'amplada inferior a 3 metres, on no hi ha amplada mínima de pas ni espai de gir de 1,50 m de diàmetre.</p>

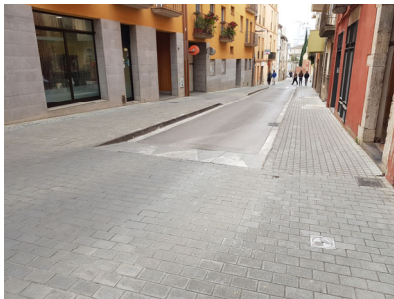
<p><i>Tram 39: Carrer Girona</i></p>

Gual o pas elevat acceptable
<p><u>Descripció:</u> Es consideren de disseny acceptable aquells guals ja construïts que compleixen els paràmetres que defineix el Codi d'accessibilitat, encara que no compleixi l'Orden VIV/561.</p>
<p><u>Exemples:</u> A Banyoles s'ha localitzat guals acceptables, com per exemple a la cruïlla del tram 39 carrer de Girona amb el carrer Torras i Bages. El gual és del tipus pas elevat i no és necessari col·locar franja de senyalització d'invidents al trobar-se en un carrer on s'inicia una plataforma única amb prioritat pels vianants.</p>

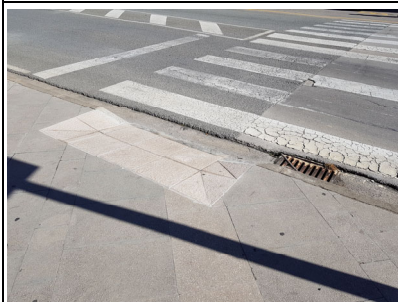
Tram 1: Av. Països Catalans

Descripció: Es consideraran guals amb deficiències aquells guals construïts que no compleixin els paràmetres establerts per la Orden VIV/561 o el Codi d'accessibilitat.

Exemples: En la majoria de casos les deficiències es deuen a la manca de franja de senyalització d'invidents o a al pendent excessiu en els guals del tipus barca.

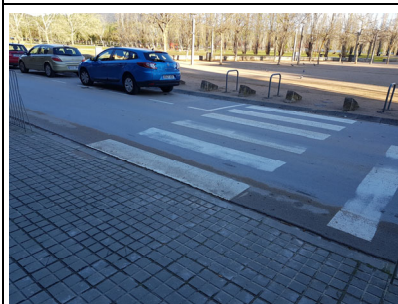
Tram 15: Passeig de la Draga

Descripció: En aquests casos no es disposa de gual de vianants per salvar el desnivell existent entre la vorera i la calçada però si que hi ha pas de vianants senyalitzat amb pintura.

Exemples: Els trobem en aquells trams de carrers construïts abans de les normatives d'accessibilitat i on no s'hi ha dut a terme mai cap actuació en aquesta matèria.

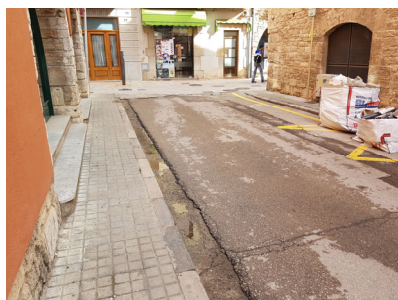
Tram 61: Carrer del Pia Almoina

Descripció: No es disposa de gual de vianants ni de pas de vianants senyalitzat amb pintura.

Exemples: A la zona d'estudi detallat s'ha localitzat aquesta situació a dos trams on es proposa reurbanitzar-los en plataforma única, el Id 61 carrer del Pia Almoina i el Id 76 carrer de Sant Martíà.

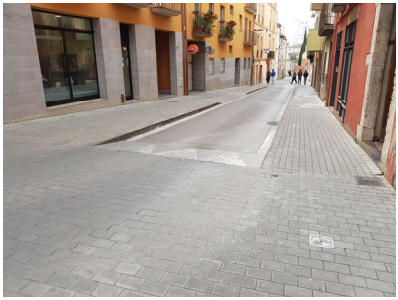
<i>Tram 39: Carrer Girona</i>

Gual acceptable	
<p><u>Descripció:</u> Guals que compleix els principals paràmetres que defineix el Codi d'accessibilitat i/o l'Orden VIV/561, i per tant no cap dur-hi a terme cap proposta d'intervenció. Els guals que tenen una amplada entre 1,20 m i 1,80 m (complint el Codi d'accessibilitat) es consideraran acceptables, tot i no complir l'Orden VIV/561, ja que es varen construir anteriorment a l'entrada en vigor d'aquesta normativa i compleixen el Codi d'accessibilitat. No s'hi proposarà cap intervenció prioritària de millora.</p>	
<p><u>Exemples:</u> A Banyoles s'ha localitzat guals acceptables a la cruïlla del tram 39 carrer de Girona amb el carrer Torras i Bages.</p>

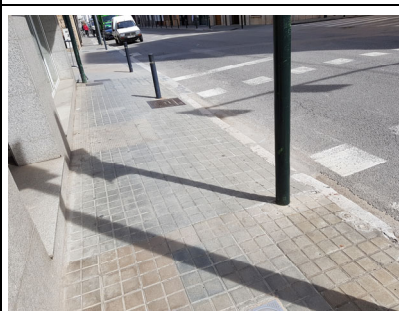
Tram 10: C. de la Llibertat

Els guals de vianants que es consideren millorables són aquells que només necessiten petites intervencions per a passar a ser accessibles.

- Guals que no es troben enrasats i on la intervenció per enrasar-los és molt petita.
- Guals amb senyalització per a invidents inexistent, insuficient o incorrecte.

Exemples: Al tram 10 carrer de la Llibertat caldrà reemplaçar la franja de senyalització per invidents de botons per una de direccional amb paviment tàctil. Al tram 18 Pg. Lluís M.Vidal el gual no està enrasat i no disposa de franja de senyalització per invidents. Per al tram 34 carrer de Girona caldrà col·locar la franja de senyalització per invidents direccional amb paviment tàctil i alhora, pintar els passos de vianants.

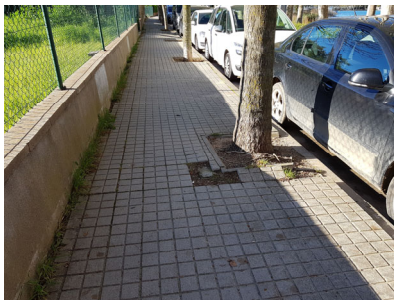
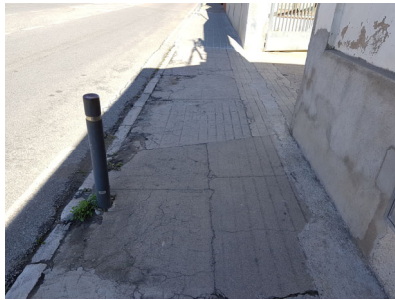
<p><i>Tram 21: Pg. Lluís M^aVidal</i></p>	<p><i>Tram 4: Av. Països Catalans</i></p>

Paviment en mal estat	
<p>Descripció: Tot i que el paviment utilitzat en els carrers de la zona d'estudi detallat s'ajusta en general als requeriments normatius, hi ha punts que per algun motiu presenten algun tipus de deteriorament. Quan això passa, els punts amb paviment malmès poden ser un perill en l'itinerari i es proposa substituir-lo.</p>

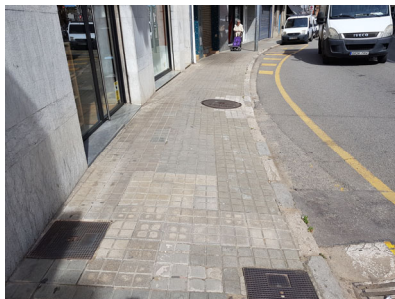
Tram 10: C. De la Llibertat

Descripció: D'acord amb la Orden VIV/561 en un itinerari accessible el pendent transversal d'un itinerari serà inferior al 2%. En pendents superiors, el trànsit d'usuaris amb croses, cadires de rodes o bastons és difícil.

En els itineraris existents, si el pendent transversal és superior al 4% de forma generalitzada, es proposa intervenir-hi. Si el pendent és entre el 2 i el 4% es considera admissible, donat l'elevat cost que suposa tornar a pavimentar tota una vorera per disminuir-ne el pendent transversal, ja que es considera que dintre aquests paràmetres hi podrà transitar tothom). S'han detectat pendents superiors al 4% al tram 10 carrer de la Llibertat i al tram 44 carrer de l'Abat Bonitus.

Si la causa del pendent transversal excessiu és deguda a un element puntual com és el cas dels guals de vehicles, es proposa refer-lo.

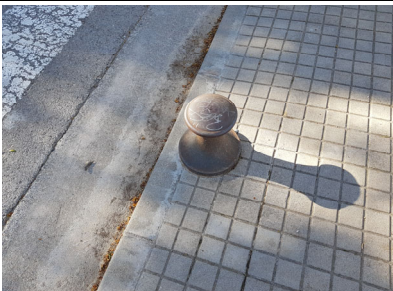
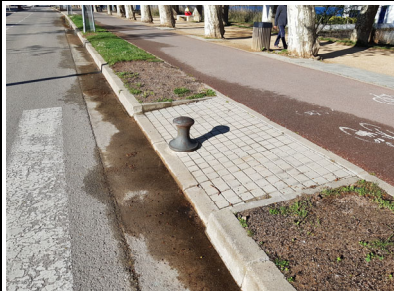
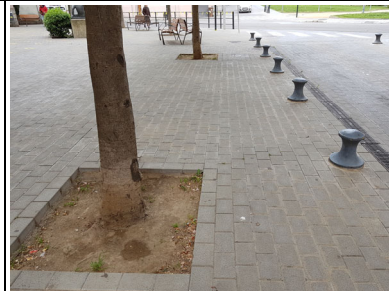
<p>Tram 21: Pg. Lluís M. Vidal</p>	<p>Tram 22: Pg. Darder</p>	<p>Tram 81: C. del Canat</p>

Pilones	
<p>Descripció: La gran majoria de pilons tenen un disseny correcte: el seu color contrasta amb el paviment i tenen una altura igual o superior de 0.8 m</p>

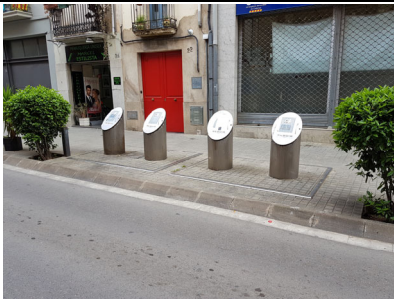
<p><i>Tram 49: C. de Jacint Verdaguer</i></p>

<h3>Papereres i contenidors</h3>
<p>Descripció: D'acord amb la Orden VIV/561 i el Codi d'Accessibilitat, no envairan l'itinerari de vianants, la boca de les papereres haurà de situar-se a una alçada del paviment entre els 0.6m i els 1.4 m. ,s' hauran de poder detectar a fins a 0.15 m del paviment i s'han de col·locar en la part externa de la vorera. En l'àmbit de la zona d'estudi detallat, s'ha analitzat al tram 49 del carrer Jacint Verdaguer 4 contenidors d'escombreries soterrats. Per poder tirar les escombreries cal situar-se al costat de la calçada, i l'itinerari per accedir-hi queda obstaculitzat per la situació de una línia d'arbusts.</p>

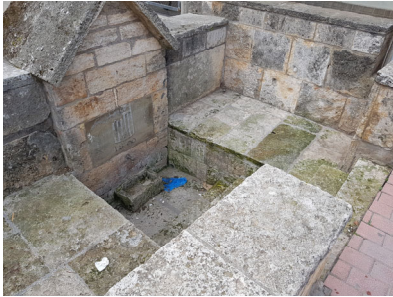
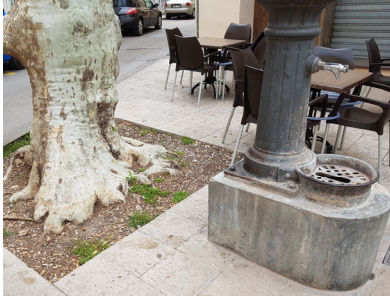
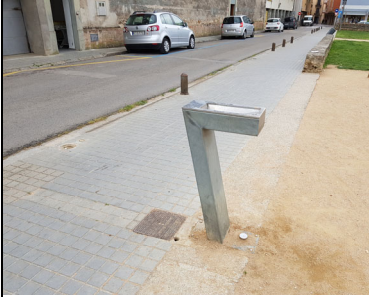
<p><i>Tram 79: C. de Sant Martíà</i></p>	<p><i>Tram 80: C. de Sant Antoni</i></p>	<p><i>ETE 4: Parc de la Muralla</i></p>

<h3>Fonts</h3>	
<p>Descripció: Es considerarà que una font és accessible sempre i quan el mecanisme d'accionament sigui de fàcil manipulació i es situï a una alçada d'entre 0.8 i 1.4 m. A més, caldrà que no tinguin base ni estiguin encastades a un mur per tal de no impedir l'apropament de un usuari amb cadira de rodes.</p>		
<p>Dins l'àmbit dels trams de la zona d'estudi detallat analitzada, s'ha detectat alguna font de disseny no accessible que no es proposa reemplaçar-la ja que és d'origen històric (tram 79 carrer de Sant Martíà). Per altra banda, la situada al tram 80 del carrer Sant Antoni es proposa substituir ja que té peu i no permet l'apropament per part d'una persona q es desplaça amb cadira de rodes. La situada al Parc de la Muralla és de disseny accessible.</p>

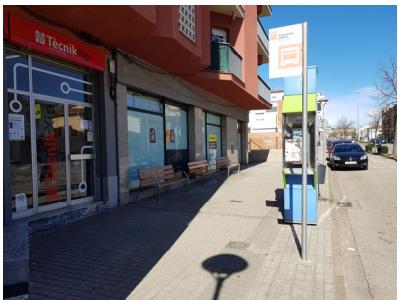
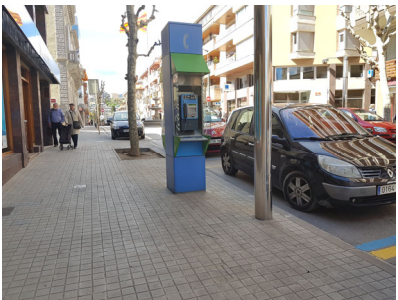
<p><i>Tram 1: Av. Països Catalans</i></p>	<p><i>Tram 45: Pg. de la Indústria</i></p>

<h3>Cabines de telèfon</h3>
<p>Descripció: A la via pública hi han varies cabines de telèfon. Cap d'elles està adaptada, ja que hi ha elements situats a més de 1.4 m d'alçada.</p> <p>Caldria que companyia de telefònica substituís la cabina per una de disseny accessible, on els mecanismes estiguessin situats entre 0.8 i 1.2 m, i permetés l'apropament frontal d'una persona que es desplaça amb cadira de rodes. Aquest element no s'inclou en el pressupost ja que el cost de reemplaçar-lo l'ha d'assumir la companyia del servei.</p>

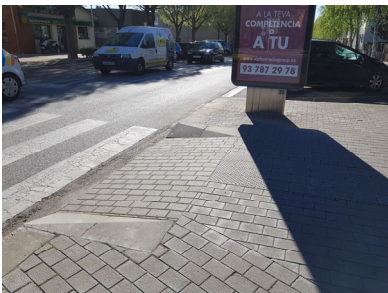
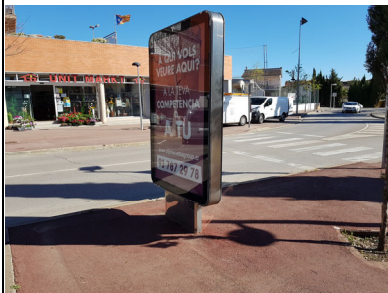
<p><i>Tram 23: Pg. de Lluís Constants</i></p>	<p><i>Tram 26: Pg. de Lluís Constants</i></p>	<p><i>Tram 31: Pg. de Lluís Constants</i></p>

<h3>Elements de publicitat</h3>	
<p>Descripció: En alguns carrers hi ha disposats MUPI (element urbà d'informació). Aquests no tenen un disseny accessible ja que sobresurten més de 15 cm a una alçada inferior a 2.2 m.</p>

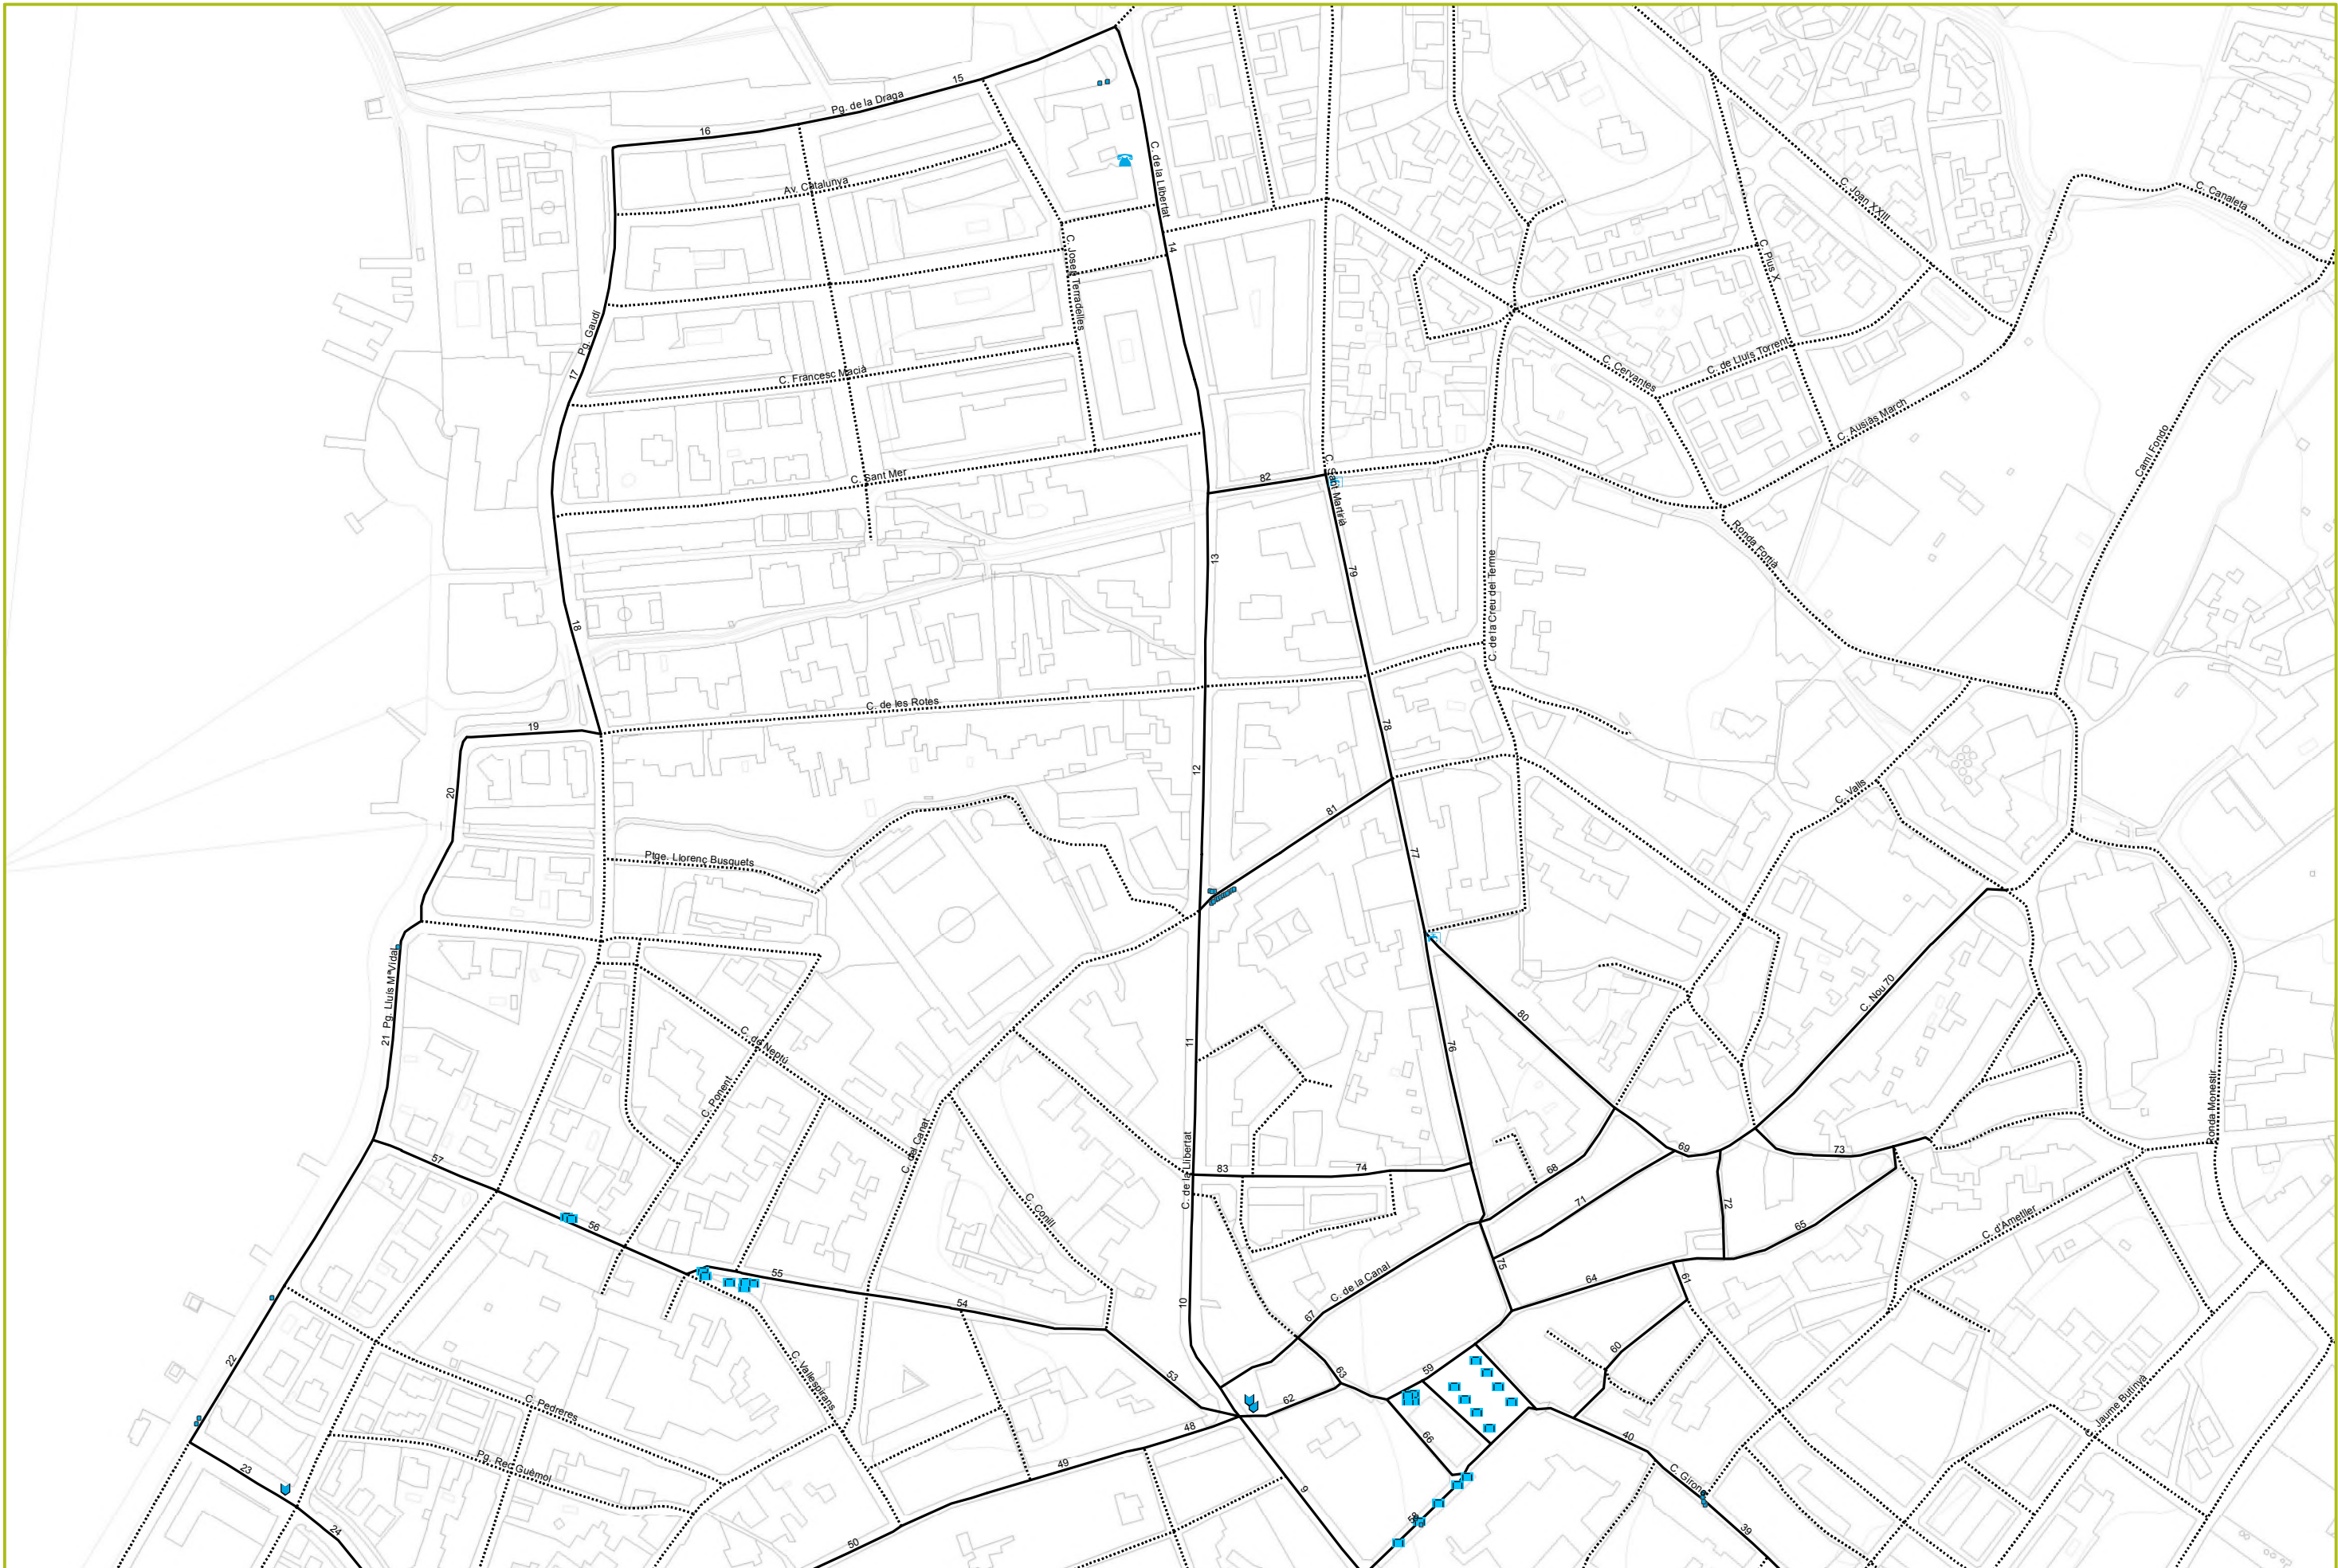
ELEMENTS I MOBILIARI QUE PEL SEU DISSENY NO SÓN ACCESSIBLES - ESTAT ACTUAL

En el plànol **13. Disseny no accessible del mobiliari i dels elements urbans en la zona d'estudi detallat** es representen els elements localitzats que tenen un disseny no accessible i que per tant caldrà reemplaçar o reubicar, segons correspongui.

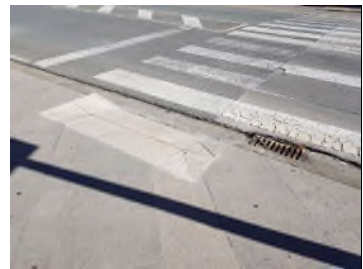
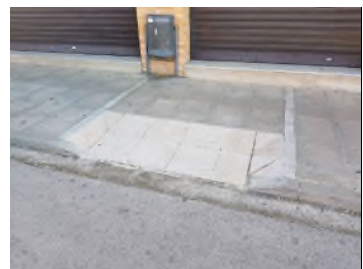
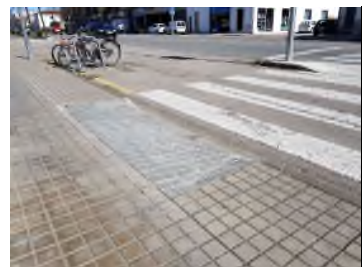
PENDENT LONGITUDINAL DEL TRAM	Baix (pdt ≤ 6%)
AMPLADA DEL CARRER ENTRE FAÇANES?	7 m ≤ A
TIPOLOGIA DE CARRER?	Amb voreres
AMPLADA DE LA VORERA MÍNIMA:	0,9 ≤ A < 1,5 m
AMPLADA LLIURE D'OBSTACLES MÍNIMA:	A < 0,9 m
ALÇADA LLIURE D'OBSTACLES:	H ≥ 2,2 m
ITINERARI AMB ALGUN GRAÓ AÏLLAT?	No
DESNIVELLS SALVATS AMB ESCALES I/O RAMPES?	No, ni escales ni rampa
PENDENT TRANSVERSAL DE L'ITINERARI:	pdt ≤ 2%
SI PENDENT ALT, PAS ALTERNATIU SENYALITZAT?	No és necessari

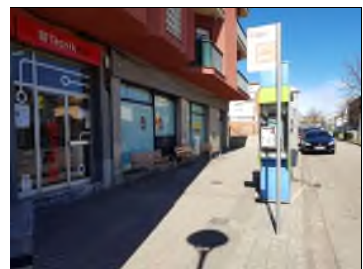
PAVIM. ANTILLISCANT, DUR, SENSE REGRUIXOS?	Sí
REIXES I REGISTRES ACCESSIBLES?	No, envaeixen
ESCOCELL PROTEGIT REIXA ACCESSIBLE?	----
BANCS ACCESSIBLES?	Sí
ALÇADA PAPERERES?	0,6 ≤ H ≤ 1,4 m
DISSENY PILONES ACCESSIBLE?	----

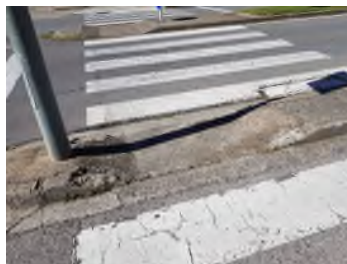
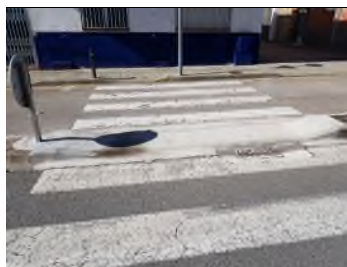
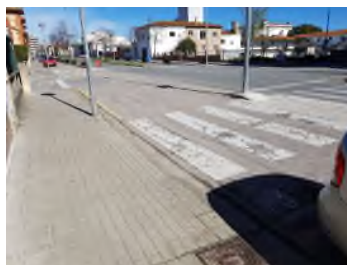
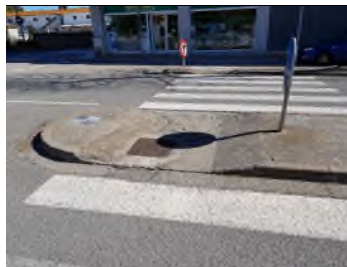
PAVIM. ANTILLISCANT, DUR, SENSE REGRUIXOS?	Sí
REIXES I REGISTRES ACCESSIBLES?	No, envaeixen
ESCOCELL PROTEGIT REIXA ACCESSIBLE?	---
BANCS ACCESSIBLES?	---
ALÇADA PAPERERES?	---
DISSENY PILONES ACCESSIBLE?	Sí

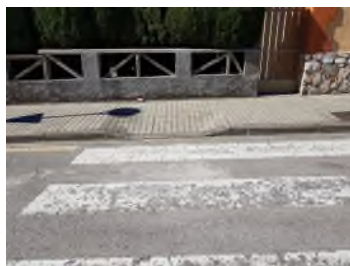
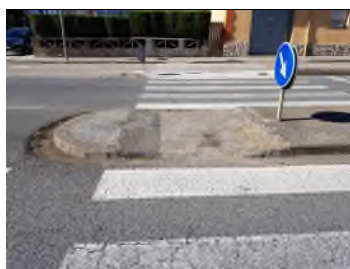
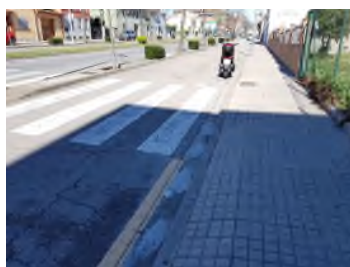
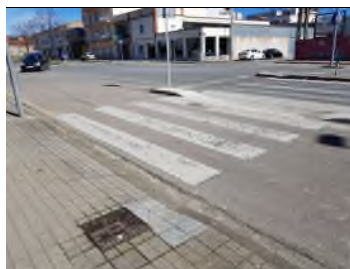
PAVIM. ANTILLISCANT, DUR, SENSE REGRUIXOS?	Sí
REIXES I REGISTRES ACCESSIBLES?	No, envaeixen
ESCOCELL PROTEGIT REIXA ACCESSIBLE?	----
BANCS ACCESSIBLES?	----
ALÇADA PAPERERES?	----
DISSENY PILONES ACCESSIBLE?	----

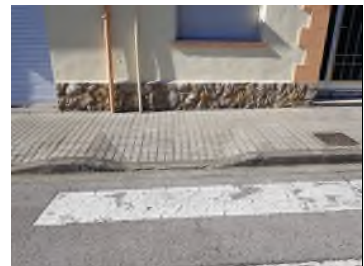
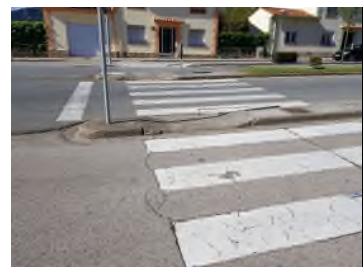
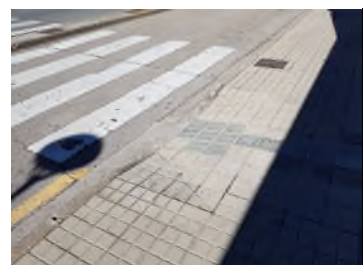
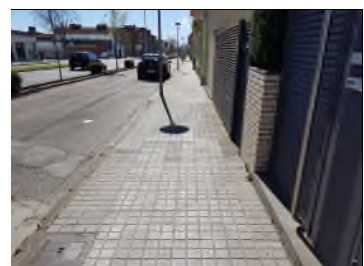
PAVIM. ANTILLISCANT, DUR, SENSE REGRUIXOS?	Sí, però malmès
REIXES I REGISTRES ACCESSIBLES?	No, envaeixen
ESCOCELL PROTEGIT REIXA ACCESSIBLE?	----
BANCS ACCESSIBLES?	----
ALÇADA PAPERERES?	0,6 ≤ H ≤ 1,4 m
DISSENY PILONES ACCESSIBLE?	Sí

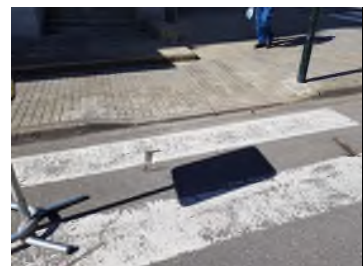
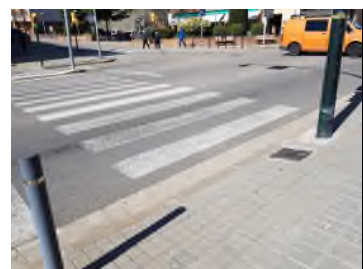
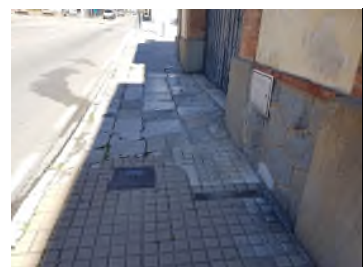
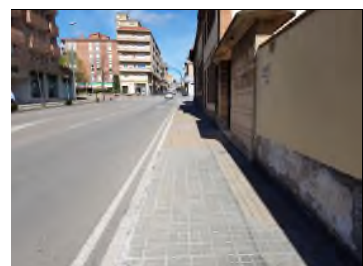
PAVIM. ANTILLISCANT, DUR, SENSE REGRUIXOS?	No
REIXES I REGISTRES ACCESSIBLES?	No, envaeixen
ESCOCELL PROTEGIT REIXA ACCESSIBLE?	----
BANCS ACCESSIBLES?	----
ALÇADA PAPERERES?	----
DISSENY PILONES ACCESSIBLE?	Sí

ID	Idem si canton.	Tipus	Ample pas $\geq 1,8$ m?	Enrasat calçada?	Deixa espai per fer gir?	Pdt. long. i transv.?	Senyalitz. invidents?	Proposta d'intervenció
34	----	Barca / 3 plans	$\geq 1,8$ m	No	$\geq 1,2$ m	A refer	No	A refer
35	----	Deprimit / illeta	$\geq 1,8$ m	No	$\geq 1,5$ m	Acceptable	No	A refer
36	----	Barca / 3 plans	$\geq 1,8$ m	No	$\geq 1,5$ m	A refer	No	A refer

Tot i que per complir l'Orden VIV/561 caldria modificar els dos guals de vehicles i retirar els dotze pilons que redueixen l'amplada de pas a menys de 1.5 m, no es considera prioritari ja que l'amplada lliure de pas és superior a 0.9 m i per tant compleix el Codi d'accessibilitat.

El gual de vehicles situat davant l'immoble nº116 de l'Avinguda Països Catalans (vorera dreta), està format per paviment de pedra i és lliscant, es proposa reemplaçar el paviment i col·locar el panot que hi ha a la resta de la vorera.

Caldrà refer els guals de vianants ID 34, 35 i 36 ja que no compleixen els paràmetres bàsics d'accessibilitat.

Descripció	Un.	Preu	Cost (€)	PE
Un. Demolicció de gual de vianants existent i construcció d'un d'adap./acc.	3	1.636,25	4.908,75	0
M2. Reemplaçament de paviment per un de característiques accessibles.	15	48,72	730,80	0
Un. Desplaçament de reixa/tapa existent.	1	800,00	800,00	0
PRESSUPOST TOTAL DEL TRAM (PEM)			6.439,55

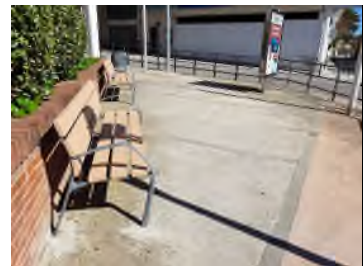
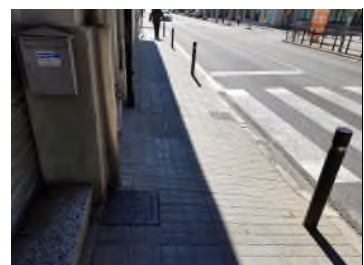
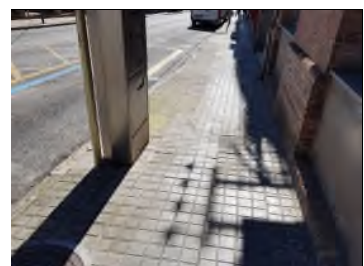
Av. Països Catalans entre C. de Coromina i C. de l'Abat Bonitus

PENDENT LONGITUDINAL DEL TRAM	Baix (pdt ≤ 6%)
AMPLADA DEL CARRER ENTRE FAÇANES?	7 m ≤ A
TIPOLOGIA DE CARRER?	Amb voreres
AMPLADA DE LA VORERA MÍNIMA:	1,8 ≤ A < 2,0 m
AMPLADA LLIURE D'OBSTACLES MÍNIMA:	0,9 ≤ A < 1,5 m
ALÇADA LLIURE D'OBSTACLES:	H ≥ 2,2 m
ITINERARI AMB ALGUN GRAÓ AÏLLAT?	No
DESNIVELLS SALVATS AMB ESCALES I/O RAMPES?	No, ni escales ni rampa
PENDENT TRANSVERSAL DE L'ITINERARI:	4% < pdt
SI PENDENT ALT, PAS ALTERNATIU SENYALITZAT?	No és necessari

ID	Idem si canton.	Tipus	Ample pas $\geq 1,8$ m?	Enrasat calçada?	Deixa espai per fer gir?	Pdt. long. i transv.?	Senyalitz. invidents?	Proposta d'intervenció
37	----	Barca / 3 plans	$\geq 1,8$ m	No	$< 1,2$ m	Acceptable	Botons	A refer
38	----	Barca / 3 plans	$\geq 1,8$ m	Sí	$< 1,2$ m	A refer	Botons	A refer
39	----	No cal pas	----	----	----	----	----	No cal gual
40	----	No cal pas	----	----	----	----	----	No cal gual

Per a la vorera esquerra, tot i que per complir l'Orden VIV/561 caldria ampliar-la i desplaçar el semàfor i el parquímetre ja que redueixen l'amplada de pas a menys de 1.5 m de no es considera prioritari ja que l'amplada lliure de pas és superior a 0.9 m i per tant compleix el Codi d'accessibilitat.

Pel que fa als guals de vianants, es proposa refer els ID 37 i 38. Aquests no disposen d'un espai gir mínim de diàmetre 1.2 m, i a més, la franja de senyalització d'invidents és de botons i es proposa reemplaçar-la per una de direccional amb paviment tàctil.

A la cantonada amb el Carrer Pare Claret hi ha un MUPI de disseny no accessible ja que presenta elements que sobresurten més de 15 cm del seu peu a menys de 2.10 m d'alçada. Es proposa reemplaçar-lo. Caldrà refer els dos guals de vehicles ja que generen un pendent transversal superior al 4%. Un es situa a la vorera esquerra (enfrent immoble número 80) i l'altre a la vorera dreta (enfrent immoble número 91).

No es proposa la construcció dels guals de vianants ID 39 i 40 al situar-se molt propers a altres cruïlles de vianants.

Descripció	Un.	Preu	Cost (€)	PE
Un. Demolició de gual de vianants existent i construcció d'un d'adap./acc.	2	1.636,25	3.272,50	0
Un. Substitució de MUPI per un de disseny accessible	1	3.300,00	3.300,00	0
Un. Modificació de gual de vehicles que afecta al pdt. transv. de l'itinerari.	2	1.636,25	3.272,50	0
PRESSUPOST TOTAL DEL TRAM (PEM)			9.845,00

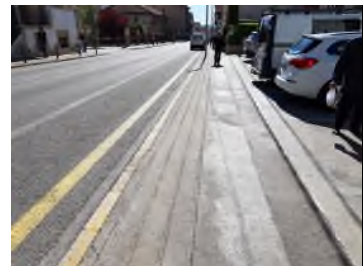
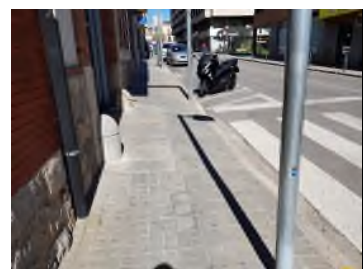
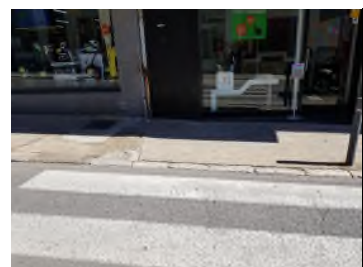
Av. Països Catalans entre C. del Migdia i C. de Coromina

PENDENT LONGITUDINAL DEL TRAM	Baix (pdt ≤ 6%)
AMPLADA DEL CARRER ENTRE FAÇANES?	7 m ≤ A
TIPOLOGIA DE CARRER?	Amb voreres
AMPLADA DE LA VORERA MÍNIMA:	1,8 ≤ A < 2,0 m
AMPLADA LLIURE D'OBSTACLES MÍNIMA:	0,9 ≤ A < 1,5 m
ALÇADA LLIURE D'OBSTACLES:	H ≥ 2,2 m
ITINERARI AMB ALGUN GRAÓ AÏLLAT?	No
DESNIVELLS SALVATS AMB ESCALES I/O RAMPES?	No, ni escales ni rampa
PENDENT TRANSVERSAL DE L'ITINERARI:	4% < pdt
SI PENDENT ALT, PAS ALTERNATIU SENYALITZAT?	No és necessari

ID	Idem si canton.	Tipus	Ample pas $\geq 1,8$ m?	Enrasat calçada?	Deixa espai per fer gir?	Pdt. long. i transv.?	Senyalitz. invidents?	Proposta d'intervenció
41	----	Barca / 3 plans	$\geq 1,8$ m	No	< 1,2 m	Acceptable	No	A refer
42	----	Barca / 3 plans	$\geq 1,8$ m	No	< 1,2 m	Acceptable	Botons	A refer

Per a la vorera esquerra, tot i que per complir l'Orden VIV/561 caldria ampliar la vorera, modificar el gual de vehicles situat a davant l'immoble nº64 i desplaçar el parquímetre ja que redueixen l'amplada de pas a menys de 1.5 m, no es considera prioritari ja que l'amplada lliure de pas és superior a 0.9 m i per tant es compleix el Codi d'accessibilitat.

El pendent transversal superior al 4% es localitza als guals de vehicles situats davant els immoble amb números 72 i 70. Es proposa refer els guals per tal de formar un itinerari adaptat.

Pel que fa als guals de vianants ID 41 i 42, es proposa refer-los per tal de que compleixin els paràmetres bàsics d'accessibilitat.

Descripció	Un.	Preu	Cost (€)	PE
Un. Demolicció de gual de vianants existent i construcció d'un d'adap./acc.	2	1.636,25	3.272,50	0
Un. Modificació de gual de vehicles que afecta al pdt. transv. de l'itinerari.	2	1.636,25	3.272,50	0
PRESSUPOST TOTAL DEL TRAM (PEM)			6.545,00
