Actualització Novembre del 2018

Revisió del Pla d'Accessibilitat en la via pública de Banyoles

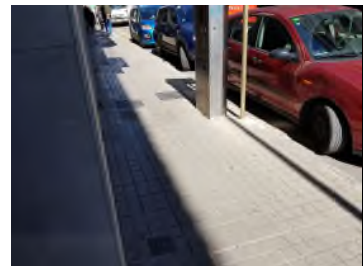
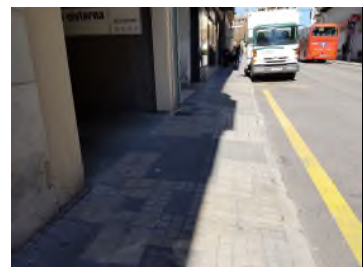
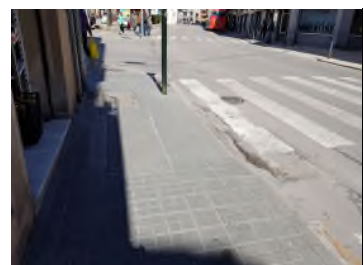
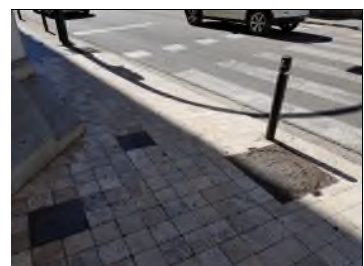
Av. Països Catalans entre Pg. de la Indústria i C. del Migdia

PENDENT LONGITUDINAL DEL TRAM	Baix (pdt ≤ 6%)
AMPLADA DEL CARRER ENTRE FAÇANES?	7 m ≤ A
TIPOLOGIA DE CARRER?	Amb voreres
AMPLADA DE LA VORERA MÍNIMA:	1,8 ≤ A < 2,0 m
AMPLADA LLIURE D'OBSTACLES MÍNIMA:	0,9 ≤ A < 1,5 m
ALÇADA LLIURE D'OBSTACLES:	H ≥ 2,2 m
ITINERARI AMB ALGUN GRAÓ AÏLLAT?	No
DESNIVELLS SALVATS AMB ESCALES I/O RAMPES?	No, ni escales ni rampa
PENDENT TRANSVERSAL DE L'ITINERARI:	4% < pdt
SI PENDENT ALT, PAS ALTERNATIU SENYALITZAT?	No és necessari

ID	Idem si canton.	Tipus	Ample pas $\geq 1,8$ m?	Enrasat calçada?	Deixa espai per fer gir?	Pdt. long. i transv.?	Senyalitz. invidents?	Proposta d'intervenció
43	----	No cal pas	----	----	----	----	----	No cal gual
44	----	No cal pas	----	----	----	----	----	No cal gual
45	----	Barca / 3 plans	$\geq 1,8$ m	No	$< 1,2$ m	Acceptable	No	A refer
46	----	Barca / 3 plans	$\geq 1,8$ m	Sí	$< 1,2$ m	A refer	No	A refer

Per a la vorera esquerra, per complir l'Orden VIV/561 caldria modificar el gual de vehicles situat davant l'immoble nº34 i desplaçar el parquímetre ja que redueixen l'amplada de pas a menys de 1.5 m, però no es considera prioritari ja que l'amplada lliure de pas és superior a 0.9 m i per tant compleix el Codi d'accessibilitat.

El pendent transversal superior al 4% es localitza a la vorera esquerra, als guals de vehicles situats davant els immobles nº 40 i nº 28. Es proposa modificar els guals de vehicles per tal de millorar l'accessibilitat en l'itinerari.

Es considera que no cal la construcció dels guals ID 43 i 44 al situar-se molt propers a altres cruïlles de vianants. Pel que fa als guals de vianants ID 45 i 46, es proposa refer ja no compleixen els paràmetres bàsics que estableixen les normatives d'accessibilitat (entre altres, no disposen d'un espai on es pugui realitzar un gir de diàmetre mínim 1.2 m).

Descripció	Un.	Preu	Cost (€)	PE
Un. Demolició de gual de vianants existent i construcció d'un d'adap./acc.	2	1.636,25	3.272,50	0
Un. Modificació de gual de vehicles que afecta al pdt. transv. de l'itinerari.	2	1.636,25	3.272,50	0
PRESSUPOST TOTAL DEL TRAM (PEM)			6.545,00

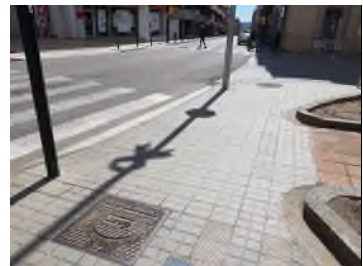
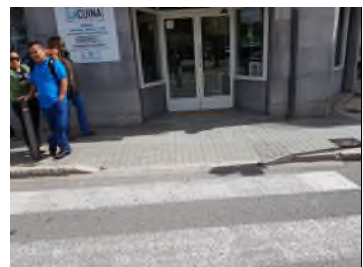
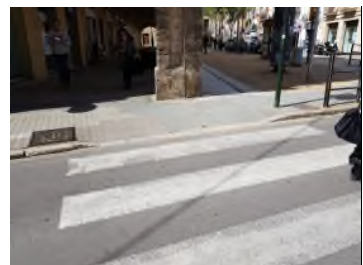
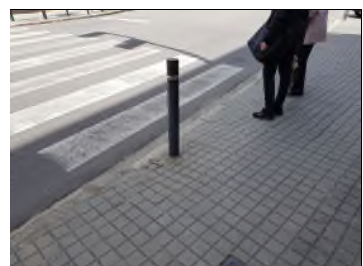
Av. Països Catalans entre C. de Jacint Verdaguer i Pg. de la Indústria

PAVIM. ANTILLISCANT, DUR, SENSE REGRUIXOS?	Sí
REIXES I REGISTRES ACCESSIBLES?	----
ESCOCELL PROTEGIT REIXA ACCESSIBLE?	No, no protegit
BANCS ACCESSIBLES?	Sí
ALÇADA PAPERERES?	0,6 ≤ H ≤ 1,4 m
DISSENY PILONES ACCESSIBLE?	Sí

ID	Idem si canton.	Tipus	Ample pas $\geq 1,8$ m?	Enrasat calçada?	Deixa espai per fer gir?	Pdt. long. i transv.?	Senyalitz. invidents?	Proposta d'intervenció
47	----	Barca / 3 plans	$\geq 1,8$ m	No	$< 1,2$ m	Acceptable	Botons	A refer
48	----	Barca / 3 plans	$\geq 1,8$ m	Sí	$< 1,2$ m	A refer	No	A refer
49	----	Barca / 3 plans	$\geq 1,8$ m	Sí	$< 1,2$ m	A refer	No	A refer
50	----	Barca / 3 plans	$\geq 1,8$ m	No	$\geq 1,5$ m	A refer	No	A refer

Per a la vorera esquerra, per complir l'Orden VIV/561 caldria desplaçar els tres bàculs d'enllumenat i el senyal de trànsit ja que redueixen l'amplada de pas a menys de 1.5 m, però no es considera prioritari ja que l'amplada lliure de pas és superior a 0.9 m i per tant compleix el Codi d'accessibilitat.

El que sí es proposa és protegir l'escocell de la vorera esquerra per tal de suprimir el desnivell amb el paviment circumdant, aquesta actuació no es considera prioritària ja que l'amplada de pas és superior a 1.5 m.

Els guals de vianants ID 47, 48, 49 i 50 no compleixen els paràmetres bàsics d'accessibilitat que estableixen les normatives i per tant es proposa refer-los.

Descripció	Un.	Preu	Cost (€)	PE
Un. Substitució i/o col·locació de reixa per escocell accessible.	1	99,63	99,63	8
Un. Demolició de gual de vianants existent i construcció d'un d'adap./acc.	4	1.636,25	6.545,00	0
PRESSUPOST TOTAL DEL TRAM (PEM)			6.644,63

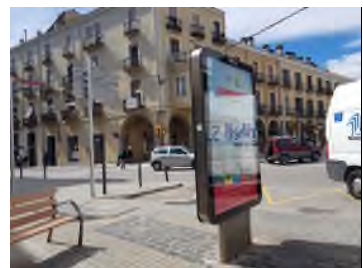
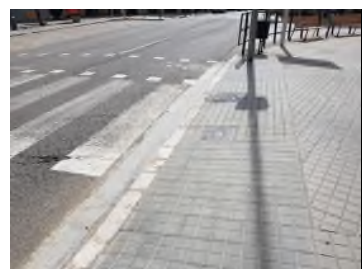
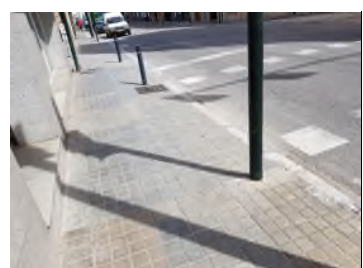
C. de la Llibertat entre C. de Jacint Verdaguer i C. Servites

PENDENT LONGITUDINAL DEL TRAM	Baix (pdt ≤ 6%)
AMPLADA DEL CARRER ENTRE FAÇANES?	7 m ≤ A
TIPOLOGIA DE CARRER?	Amb voreres
AMPLADA DE LA VORERA MÍNIMA:	1,8 ≤ A < 2,0 m
AMPLADA LLIURE D'OBSTACLES MÍNIMA:	0,9 ≤ A < 1,5 m
ALÇADA LLIURE D'OBSTACLES:	H ≥ 2,2 m
ITINERARI AMB ALGUN GRAÓ AÏLLAT?	No
DESNIVELLS SALVATS AMB ESCALES I/O RAMPES?	No, ni escales ni rampa
PENDENT TRANSVERSAL DE L'ITINERARI:	4% < pdt
SI PENDENT ALT, PAS ALTERNATIU SENYALITZAT?	No és necessari

ID	Idem si canton.	Tipus	Ample pas $\geq 1,8$ m?	Enrasat calçada?	Deixa espai per fer gir?	Pdt. long. i transv.?	Senyalitz. invidents?	Proposta d'intervenció
51	----	Barca / 3 plans	$\geq 1,8$ m	Sí	$\geq 1,5$ m	Acceptable	No	Millorable
52	----	Barca / 3 plans	$\geq 1,8$ m	Sí	$\geq 1,5$ m	Acceptable	No	Millorable
53	----	Barca / 3 plans	$\geq 1,8$ m	Sí	$< 1,2$ m	A refer	Botons	A refer
54	----	Barca / 3 plans	$\geq 1,8$ m	Sí	$< 1,2$ m	A refer	Botons	A refer

Tot i que per complir l'Orden VIV/561 caldria ampliar les dos voreres, desplaçar els quatre bàculs d'enllumenat, els dos semàfors, el senyal de trànsit, retirar els nou pilons i modificar els dos guals de vehicles ja que redueixen l'amplada de pas a menys de 1.5 m; només es considera prioritari refer el gual de vehicles que redueix l'amplada de pas a menys de 0.9 m, ja que és l'únic que incompleix el Codi d'accessibilitat.

També es proposa repavimentar la vorera esquerra a l'alçada del número 5, i la vorera dreta a l'alçada del número 26 per reduir el pendent transversal a menys del 2%.

Es proposa reemplaçar els dos MUPI situats al inici del tram (Plaça dels Turers). Aquests no són de disseny accessible al tenir elements que sobresurten més de 15 cm del seu peu a menys de 2.10 m d'alçada.

Pel que fa als guals de vianants ID 51 i 52 caldria col·locar la franja de senyalització d'invidents direccional amb paviment tàctil. Per als ID 53 i 54, situats a la cruïlla amb el Carrer Servites, es proposa refer-los ja que no compleixen els paràmetres bàsics de les normatives d'accessibilitat.

Descripció	Un.	Preu	Cost (€)	PE
Un. Reemplaçament de paviment per un d'estriat de seny. per invidents.	2	48,72	97,44	0
Un. Demolició de gual de vianants existent i construcció d'un d'adap./acc.	2	1.636,25	3.272,50	0
M2. Repavimentació de vorera per reduir pdt. transversal a menys de 2%.	45	87,26	3.926,70	0
PRESSUPOST TOTAL DEL TRAM (PEM)			7.296,64

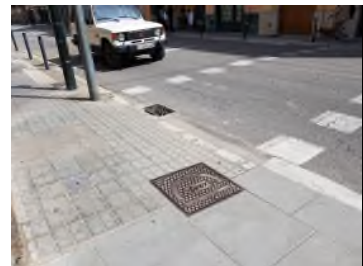
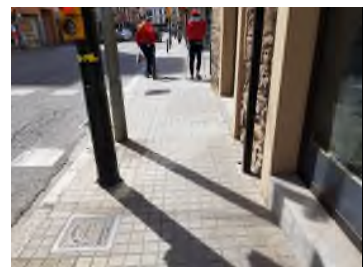
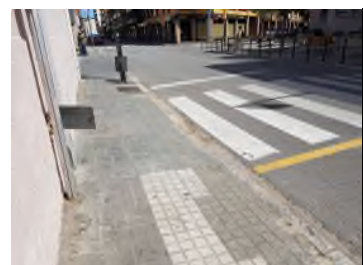
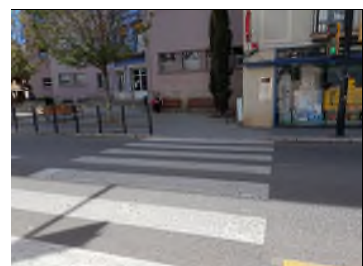
C. de la Llibertat entre C. Servites i C. del Canat

PENDENT LONGITUDINAL DEL TRAM	Baix (pdt ≤ 6%)
AMPLADA DEL CARRER ENTRE FAÇANES?	7 m ≤ A
TIPOLOGIA DE CARRER?	Amb voreres
AMPLADA DE LA VORERA MÍNIMA:	1,8 ≤ A < 2,0 m
AMPLADA LLIURE D'OBSTACLES MÍNIMA:	0,9 ≤ A < 1,5 m
ALÇADA LLIURE D'OBSTACLES:	H ≥ 2,2 m
ITINERARI AMB ALGUN GRAÓ AÏLLAT?	No
DESNIVELLS SALVATS AMB ESCALES I/O RAMPES?	No, ni escales ni rampa
PENDENT TRANSVERSAL DE L'ITINERARI:	4% < pdt
SI PENDENT ALT, PAS ALTERNATIU SENYALITZAT?	No és necessari

PAVIM. ANTILLISCANT, DUR, SENSE REGRUIXOS?	Sí
REIXES I REGISTRES ACCESSIBLES?	No, envaeixen
ESCOCELL PROTEGIT REIXA ACCESSIBLE?	----
BANCS ACCESSIBLES?	----
ALÇADA PAPERERES?	0,6 ≤ H ≤ 1,4 m
DISSENY PILONES ACCESSIBLE?	Sí

ID	Idem si canton.	Tipus	Ample pas $\geq 1,8$ m?	Enrasat calçada?	Deixa espai per fer gir?	Pdt. long. i transv.?	Senyalitz. invidents?	Proposta d'intervenció
57	----	Barca / 3 plans	$\geq 1,8$ m	Sí	< 1,2 m	A refer	Botons	A refer
58	----	Barca / 3 plans	$\geq 1,8$ m	Sí	< 1,2 m	A refer	Botons	A refer

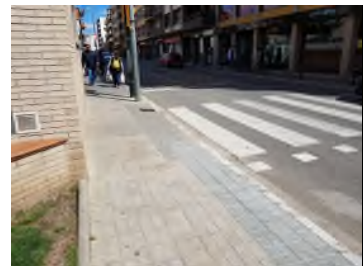
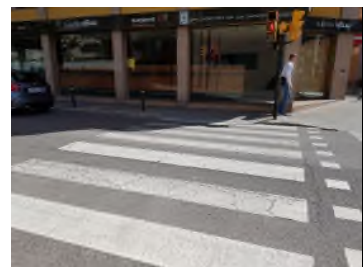
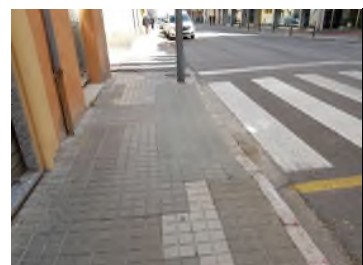
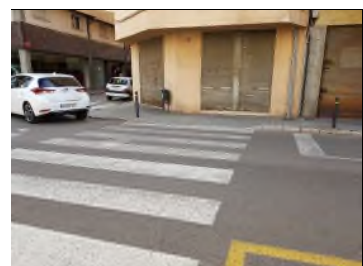
PENDENT LONGITUDINAL DEL TRAM	Baix (pdt ≤ 6%)
AMPLADA DEL CARRER ENTRE FAÇANES?	7 m ≤ A
TIPOLOGIA DE CARRER?	Amb voreres
AMPLADA DE LA VORERA MÍNIMA:	1,8 ≤ A < 2,0 m
AMPLADA LLIURE D'OBSTACLES MÍNIMA:	0,9 ≤ A < 1,5 m
ALÇADA LLIURE D'OBSTACLES:	H ≥ 2,2 m
ITINERARI AMB ALGUN GRAÓ AÏLLAT?	No
DESNIVELLS SALVATS AMB ESCALES I/O RAMPES?	No, ni escales ni rampa
PENDENT TRANSVERSAL DE L'ITINERARI:	4% < pdt
SI PENDENT ALT, PAS ALTERNATIU SENYALITZAT?	No és necessari

ID	Idem si canton.	Tipus	Ample pas $\geq 1,8$ m?	Enrasat calçada?	Deixa espai per fer gir?	Pdt. long. i transv.?	Senyalitz. invidents?	Proposta d'intervenció
59	----	Barca / 3 plans	$\geq 1,8$ m	Sí	< 1,2 m	A refer	Botons	A refer
60	----	Barca / 3 plans	$\geq 1,8$ m	Sí	< 1,2 m	A refer	Botons	A refer
61	----	Barca / 3 plans	$\geq 1,8$ m	No	< 1,2 m	A refer	Botons	A refer
62	----	Barca / 3 plans	$\geq 1,8$ m	No	< 1,2 m	A refer	Botons	A refer

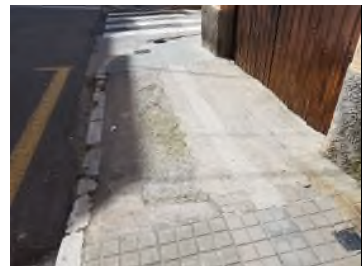
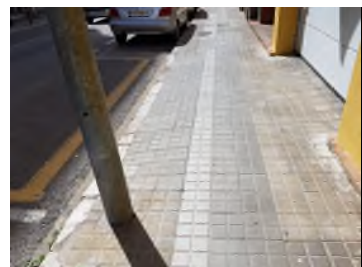
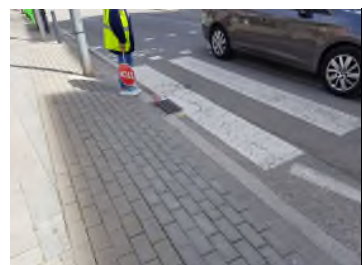
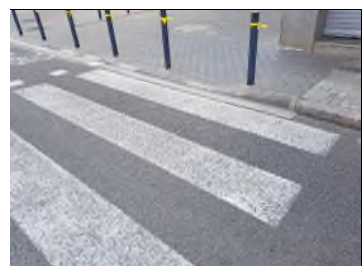
PAVIM. ANTILLISCANT, DUR, SENSE REGRUIXOS?	Sí
REIXES I REGISTRES ACCESSIBLES?	No, envaeixen
ESCOCELL PROTEGIT REIXA ACCESSIBLE?	No, no protegit
BANCS ACCESSIBLES?	Sí
ALÇADA PAPERERES?	0,6 ≤ H ≤ 1,4 m
DISSENY PILONES ACCESSIBLE?	Sí

Per al costat esquerra, per complir l'Orden VIV/561 caldria ampliar la vorera, refer els tres guals de vehicles i desplaçar el bàcul d'enllumenat ja que redueixen l'amplada lliure de pas a menys de 1.5 m. Però no es considera prioritari ja que l'amplada lliure de pas és superior a 0.9 m i per tant compleix el Codi d'accessibilitat.

El que sí es proposa és modificar els dos guals de vehicles de la vorera esquerra ja que generen un pendent transversal superior al 4%. Un es situa davant l'immoble nº109 i l'altre al nº113.

Caldria desplaçar l'embornal situat davant del gual de vianants ID 65. A més també caldria protegir els cinc escocells dels arbres situats al final de la vorera esquerra, a la cantonada amb el Carrer de Sant Mer, aquesta actuació no es considera prioritària ja que l'amplada de pas és superior a 1.5 m.

Pels guals de vianants ID 63 i 64 es considera que no en cal la construcció al situar-se molt propers a altres cruïlles de vianants. Pel que fa al gual ID 65, es proposa millorar l'enrasament (desnivell inferior a 2 cm), i també es proposa col·locar la franja de senyalització per invidents direccional amb paviment tàctil. Caldrà refer el gual ID 66 ja que no disposa d'un espai on es pugui realitzar un gir de diàmetre mínim 1.2 m.

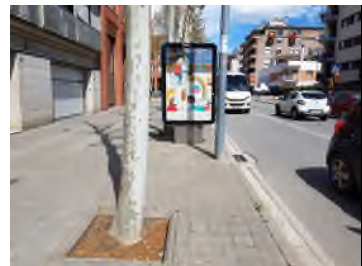
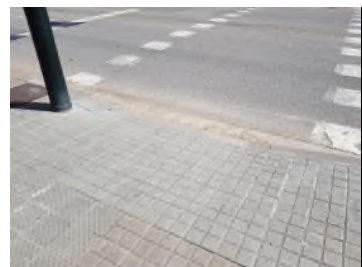
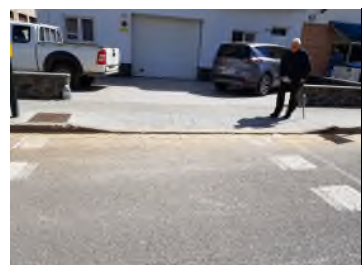
Pg de la Draga entre C. de la Llibertat i Pg. de la Generalitat

PENDENT LONGITUDINAL DEL TRAM	Baix (pdt ≤ 6%)
AMPLADA DEL CARRER ENTRE FAÇANES?	7 m ≤ A
TIPOLOGIA DE CARRER?	Amb voreres
AMPLADA DE LA VORERA MÍNIMA:	1,8 ≤ A < 2,0 m
AMPLADA LLIURE D'OBSTACLES MÍNIMA:	0,9 ≤ A < 1,5 m
ALÇADA LLIURE D'OBSTACLES:	H ≥ 2,2 m
ITINERARI AMB ALGUN GRAÓ AÏLLAT?	No
DESNIVELLS SALVATS AMB ESCALES I/O RAMPES?	No, ni escales ni rampa
PENDENT TRANSVERSAL DE L'ITINERARI:	pdt ≤ 2%
SI PENDENT ALT, PAS ALTERNATIU SENYALITZAT?	No és necessari

PAVIM. ANTILLISCANT, DUR, SENSE REGRUIXOS?	Sí
REIXES I REGISTRES ACCESSIBLES?	----
ESCOCELL PROTEGIT REIXA ACCESSIBLE?	No, no protegit
BANCS ACCESSIBLES?	Sí
ALÇADA PAPERERES?	0,6 ≤ H ≤ 1,4 m
DISSENY PILONES ACCESSIBLE?	No

Per complir l'Orden VIV/561, caldria per al segon tram de la vorera dreta (entre Carrer de Cervantes i Carretera de Figueres) ampliar la vorera i desplaçar el semàfor, la paperera, el senyal i modificar els dos guals de vehicles ja que redueixen l'amplada lliure de pas a menys de 1.5 m. Però no es considera prioritari ja que l'amplada de pas és superior a 0.9 m i per tant compleix el Codi d'accessibilitat.

Es proposa protegir els escocells dels 29 arbres situats a la vorera esquerra, per tal de suprimir el desnivell del paviment circumdant. Aquesta actuació no es considera prioritària ja que l'amplada de pas és superior a 1.5 m.

A la vorera esquerra, a la sortida de la gasolinera, hi han dos pilons de disseny no accessible al tenir una alçada inferior a 70 cm. Es proposa reemplaçar-los per uns de disseny accessible. A la vorera esquerra hi ha una cabina de telèfon de disseny no accessible. No es proposa reemplaçar ja que l'actuació és competència de la companyia de telèfons. A la vorera esquerra hi ha un MUPI de disseny no accessible ja que presenta elements que sobresurten més de 15 cm del seu peu a menys de 2.10 m d'alçada. No es proposa reemplaçar ni desplaçar ja que es situa entre els arbres i la calçada i per tant està fora l'abast de l'itinerari.

Caldrà refer els guals ID 71 i 72 ja que no compleixen els paràmetres bàsics d'accessibilitat. Es proposa construir els guals ID 77 i 78, situats a la cruïlla amb la Carretera de Figueres. Per als guals ID 67, 68, 69, 70, 73, 74, 75 i 76 caldrà reemplaçar la franja de senyalització de botons per una de direccional amb paviment tàctil, a més, pels guals ID 67 i 69 caldrà suprimir el desnivell inferior a 2 cm enrasant el gual amb la rigola.

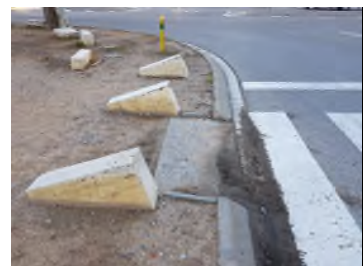
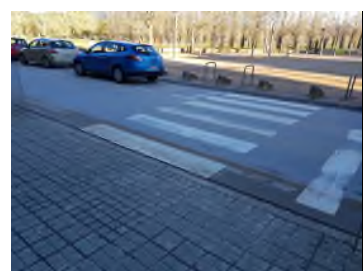
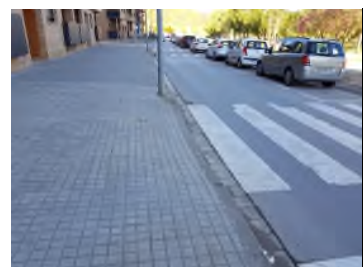
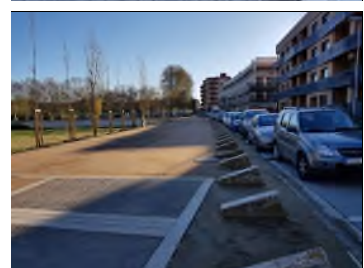
Pg de la Draga entre Pg. de la Generalitat i Pg. de Gaudí

PENDENT LONGITUDINAL DEL TRAM	Baix (pdt ≤ 6%)
AMPLADA DEL CARRER ENTRE FAÇANES?	7 m ≤ A
TIPOLOGIA DE CARRER?	Amb voreres
AMPLADA DE LA VORERA MÍNIMA:	3,0 m ≤ A
AMPLADA LLIURE D'OBSTACLES MÍNIMA:	1,8 m ≤ A
ALÇADA LLIURE D'OBSTACLES:	H ≥ 2,2 m
ITINERARI AMB ALGUN GRAÓ AÏLLAT?	No
DESNIVELLS SALVATS AMB ESCALES I/O RAMPES?	No, ni escales ni rampa
PENDENT TRANSVERSAL DE L'ITINERARI:	pdt ≤ 2%
SI PENDENT ALT, PAS ALTERNATIU SENYALITZAT?	No és necessari

Tram de carrer està format per dues voreres de més de 3.00 m d'amplada i amplada de pas superior als 1.8 m. La vorera dreta forma part del Parc de la Draga, i té la primera part (guals ID 80 i 82) pavimentada amb sauló, i la segona part pavimentada amb formigó (guals ID 84 i 86).

Caldrà refer el gual ID 79 ja que el pendent longitudinal és excessiu. El gual ID 80 dona accés al Parc de la Draga, està pavimentat amb sauló, només disposa de vorada i l'amplada de pas d'aquesta és inferior a 1.2 m. Es proposa refer-lo i construir-lo tot de nou pavimentat amb panot.

Pels guals ID 81, 82, 84 i 86, situats a la vorera esquerra, caldrà construir-los.

Caldrà refer el gual de vianants ID 83 ja que el desnivell amb la rigola és superior a 2 cm. A més també caldrà col·locar la franja de senyalització d'invidents direccional amb paviment tàtil.

Pel gual ID 85, situat a la cruïlla amb el Passeig de la Generalitat, caldrà suprimir el desnivell inferior de 2 cm entre el gual i la rigola, i a més, col·locar la franja de senyalització d'invidents direccional amb paviment tàtil.

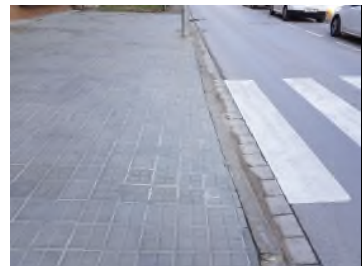
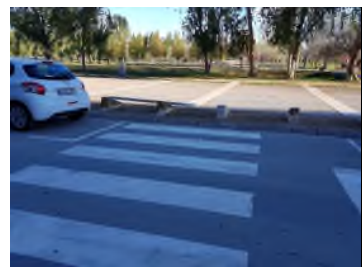
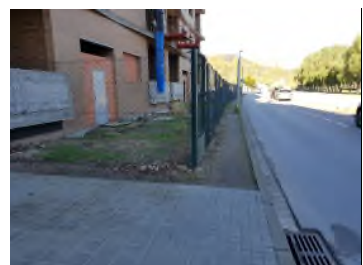
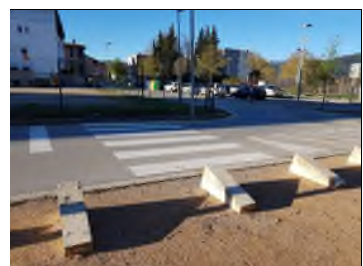
Pg de Gaudí entre C. de Sant Mer i Pg de la Draga

PENDENT LONGITUDINAL DEL TRAM	Baix (pdt ≤ 6%)
AMPLADA DEL CARRER ENTRE FAÇANES?	7 m ≤ A
TIPOLOGIA DE CARRER?	Amb voreres
AMPLADA DE LA VORERA MÍNIMA:	Inexistent
AMPLADA LLIURE D'OBSTACLES MÍNIMA:	A < 0,9 m
ALÇADA LLIURE D'OBSTACLES:	H ≥ 2,2 m
ITINERARI AMB ALGUN GRAÓ AÏLLAT?	No
DESNIVELLS SALVATS AMB ESCALES I/O RAMPES?	No, ni escales ni rampa
PENDENT TRANSVERSAL DE L'ITINERARI:	pdt ≤ 2%
SI PENDENT ALT, PAS ALTERNATIU SENYALITZAT?	No és necessari

Tram de carrer amb part de la vorera esquerra (uns 75 ml aproximadament) sense urbanitzar. Per tal de fer accessible el tram es proposa urbanitzar la part pendent seguint l'amplada que la vorera presenta a la cruïlla amb el Passeig de la Generalitat (més de 3.0 m). També es proposa construir els guals de vianants ID 88, 89 i 90, i completar el gual ID 87 col·locant la franja de senyalització per invidents direccional amb paviment tàtil.

La construcció de la vorera inclou el cost d'execució del gual ID 89.

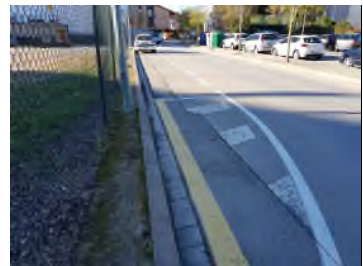
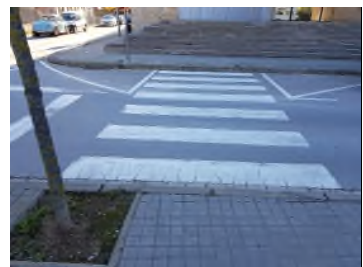
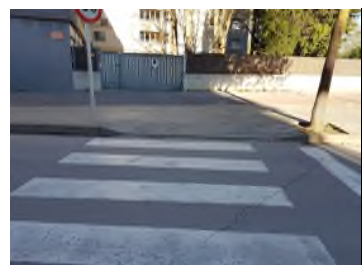
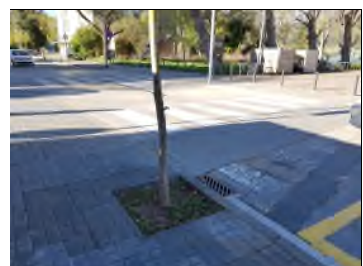
Pg. Lluís M. Vidal entre C. de Sant Mer i C. de les Rotes

PENDENT LONGITUDINAL DEL TRAM	Baix (pdt ≤ 6%)
AMPLADA DEL CARRER ENTRE FAÇANES?	7 m ≤ A
TIPOLOGIA DE CARRER?	Amb voreres
AMPLADA DE LA VORERA MÍNIMA:	Inexistent
AMPLADA LLIURE D'OBSTACLES MÍNIMA:	A < 0,9 m
ALÇADA LLIURE D'OBSTACLES:	H ≥ 2,2 m
ITINERARI AMB ALGUN GRAÓ AÏLLAT?	No
DESNIVELLS SALVATS AMB ESCALES I/O RAMPES?	No, ni escales ni rampa
PENDENT TRANSVERSAL DE L'ITINERARI:	pdt ≤ 2%
SI PENDENT ALT, PAS ALTERNATIU SENYALITZAT?	No és necessari

PAVIM. ANTILLISCANT, DUR, SENSE REGRUIXOS?	Sí
REIXES I REGISTRES ACCESSIBLES?	----
ESCOCELL PROTEGIT REIXA ACCESSIBLE?	No, no protegit
BANCS ACCESSIBLES?	----
ALÇADA PAPERERES?	0,6 ≤ H ≤ 1,4 m
DISSENY PILONES ACCESSIBLE?	Sí

Caldrà urbanitzar la vorera esquerra del tram comprés entre el Passeig de la Draga i el Passeig Lluís Companys, amb una amplada mínima de 2.0 m.

Tot i que per complir l'Orden VIV/561 caldria retirar els escocells dels nou arbres situats a la vorera esquerra i els dos situats a la vorera dreta, no es considera prioritari ja que l'amplada lliure de pas és superior a 0.9 m i per tant compleix el Codi d'accessibilitat. El que sí es proposa és protegir-los per tal de suprimir el desnivell entre aquests i el paviment circumdant i alhora, augmentar l'amplada lliure de pas en l'itinerari per la vorera.

Pel que fa als guals de vianants, caldrà construir els ID 91 i 92, refer els ID 93 i 94 ja que tenen un ressalt superior a 2 cm i millorar els guals Id 95 i 96 col·locant la franja de senyalització d'invidents direccional amb paviment tàctil.

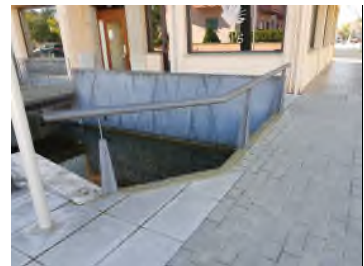
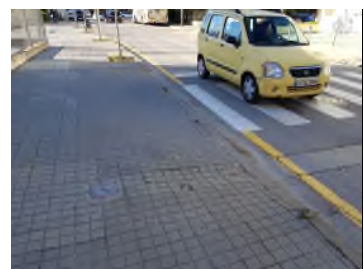
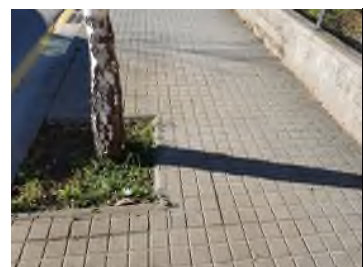
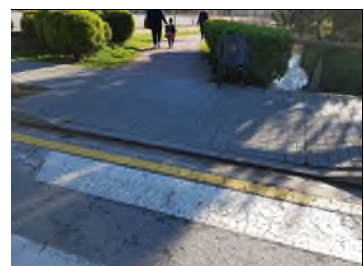
C. de les Rotes entre C. de la Sardana i Pg. Lluís M. Vidal

PENDENT LONGITUDINAL DEL TRAM	Baix (pdt ≤ 6%)
AMPLADA DEL CARRER ENTRE FAÇANES?	7 m ≤ A
TIPOLOGIA DE CARRER?	Amb voreres
AMPLADA DE LA VORERA MÍNIMA:	1,8 ≤ A < 2,0 m
AMPLADA LLIURE D'OBSTACLES MÍNIMA:	1,5 ≤ A < 1,8 m
ALÇADA LLIURE D'OBSTACLES:	H ≥ 2,2 m
ITINERARI AMB ALGUN GRAÓ AÏLLAT?	No
DESNIVELLS SALVATS AMB ESCALES I/O RAMPES?	No, ni escales ni rampa
PENDENT TRANSVERSAL DE L'ITINERARI:	pdt ≤ 2%
SI PENDENT ALT, PAS ALTERNATIU SENYALITZAT?	No és necessari

PAVIM. ANTILLISCANT, DUR, SENSE REGRUIXOS?	Sí
REIXES I REGISTRES ACCESSIBLES?	----
ESCOCELL PROTEGIT REIXA ACCESSIBLE?	No, no protegit
BANCS ACCESSIBLES?	----
ALÇADA PAPERERES?	0,6 ≤ H ≤ 1,4 m
DISSENY PILONES ACCESSIBLE?	----

Tot i que per complir l'Orden VIV/561 caldria retirar els escocells i els arbres, no es considera prioritari ja que l'amplada lliure de pas és superior a 1.5 m i per tant compleix el Codi d'accessibilitat. El que sí es proposa és protegir els escocells per tal de suprimir el desnivell amb el paviment circumdant. Aquesta actuació no es considera prioritària ja que l'amplada de pas és superior a 1.5 m.

Pel que fa a l'escocell amb una soca d'arbre situat a la vorera dreta, es proposa retirar la soca i reconstruir l'escocell amb el mateix paviment que s'ha utilitzar per la vorera.

A cada un dels extrems del tram, hi ha un reg que travessa per sota la calçada i queda a l'aire lliure a partir de la vorera esquerra. El desnivell entre la vorera i el reg està protegit amb un passamà d'uns 6 metres, però no hi ha cap element per sota el passamà que limiti el desnivell. Es proposa millorar la protecció col·locant una sòcol de mínim 10 cm d'alçada al llarg de tot el desnivell.

Pels guals ID 97, 98, 99 i 101, es proposa millorar-los col·locant la franja de senyalització direccional amb paviment tàtil. A més, per als guals ID 99 i 101 també caldrà suprimir el ressalt. Pels guals ID 100 i 102, situats a la vorera dreta, caldrà refer-los ja que no compleixen els paràmetres bàsics d'accessibilitat.

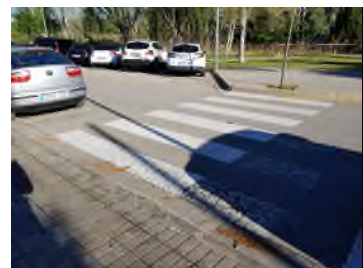
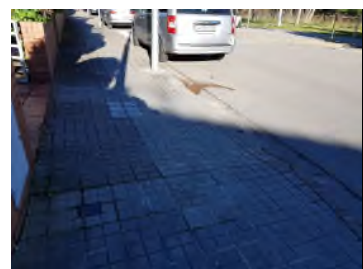
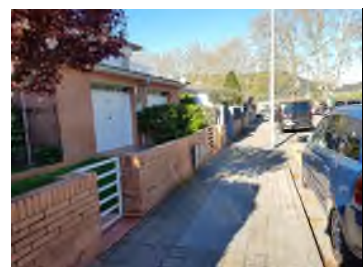
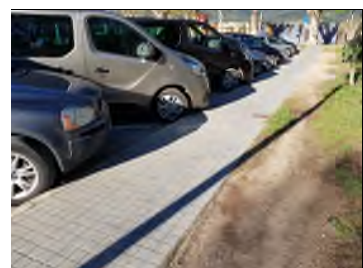
PENDENT LONGITUDINAL DEL TRAM	Baix (pdt ≤ 6%)
AMPLADA DEL CARRER ENTRE FAÇANES?	7 m ≤ A
TIPOLOGIA DE CARRER?	Amb voreres
AMPLADA DE LA VORERA MÍNIMA:	0,9 ≤ A < 1,5 m
AMPLADA LLIURE D'OBSTACLES MÍNIMA:	0,9 ≤ A < 1,5 m
ALÇADA LLIURE D'OBSTACLES:	H ≥ 2,2 m
ITINERARI AMB ALGUN GRAÓ AÏLLAT?	No
DESNIVELLS SALVATS AMB ESCALES I/O RAMPES?	No, ni escales ni rampa
PENDENT TRANSVERSAL DE L'ITINERARI:	4% < pdt
SI PENDENT ALT, PAS ALTERNATIU SENYALITZAT?	No és necessari

Tot i que per complir l'Orden VIV/561 caldria ampliar la vorera dreta i desplaçar el bàcul d'enllumenat que redueix l'amplada de pas a menys de 1.5 m, no es considera prioritari ja que l'amplada lliure de pas és superior a 0.9 m i per tant compleix el Codi d'accessibilitat. El pendent transversal superior al 4% es localitza en els tres guals de vehicles situats a la vorera esquerra (immobles número 24, 26 i 28). Es proposa refer-los per tal de suprimir el pendent transversal.

Pel que fa als guals de vianants ID 103 i 104, es proposa construir-los.

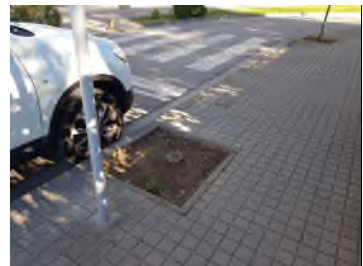
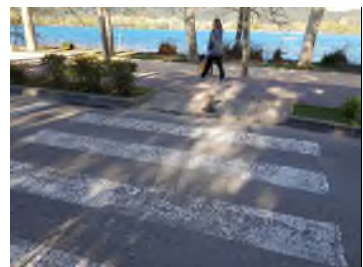
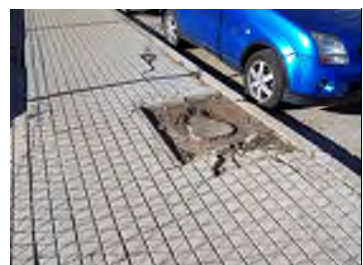
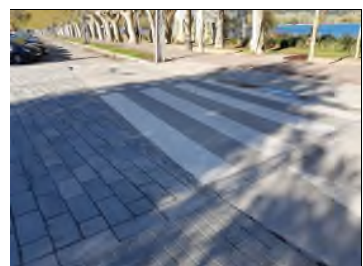
PAVIM. ANTILLISCANT, DUR, SENSE REGRUIXOS?	Sí, però malmès
REIXES I REGISTRES ACCESSIBLES?	----
ESCOCELL PROTEGIT REIXA ACCESSIBLE?	No, no protegit
BANCS ACCESSIBLES?	----
ALÇADA PAPERERES?	----
DISSENY PILONES ACCESSIBLE?	No

Tot i que per complir l'Orden VIV/561 caldria ampliar la vorera esquerra i modificar els quatre guals de vehicles i els disset escocells que redueixen l'amplada a menys de 1.5 m, no es considera prioritari ja que l'amplada lliure de pas és superior a 0.9 m i per tant compleix el Codi d'accessibilitat. El que sí es considera prioritari per els quatre escocells on hi ha una soca d'arbre és retirar la soca i cobrir l'escocell amb el mateix paviment que hi ha a la vorera. Pels escocells restants, es proposa protegir-los per tal de suprimir el desnivell amb el paviment circumdant, i alhora, augmentar l'amplada lliure de pas.

A la vorera esquerra hi ha diferents punts de paviment malmès que caldrà reparar.

A davant el gual ID 112 hi ha un piló amb alçada inferior a 70 cm que es proposa retirar ja que no és de disseny accessible.

Pel que fa als guals de vianants, per als ID 111 i 112 caldrà refer-los ja que no compleixen els paràmetres bàsics d'accessibilitat. Per al pas elevat format pels guals de vianants ID 113 i 114, caldria col·locar la franja de senyalització per invidents direccional amb paviment tàctil.

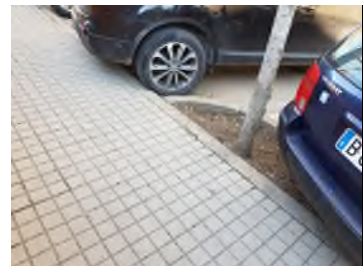
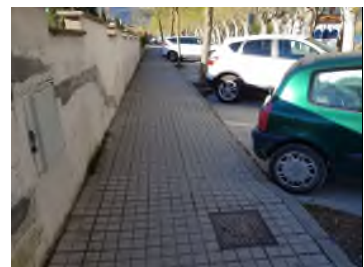
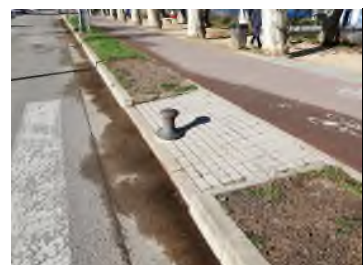
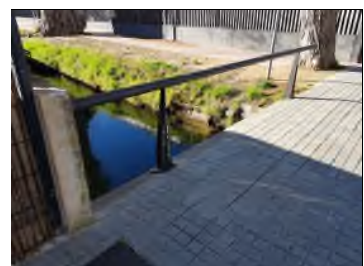
Pg. Darder entre C. Barca i Pg. de Lluís Constants

Tot i que per complir l'Orden VIV/561 caldria ampliar el primer tram de la vorera esquerra (entre carrer de la Barca i carrer Pedreres) i modificar els tres guals de vehicles que redueixen l'amplada lliure de pas a menys d'1.5 m, no es considera prioritari ja que l'amplada lliure de pas és superior a 0.9 m i per tant compleix el Codi d'accessibilitat.

Es proposa protegir l'escocell situat a la vorera esquerra, a la cruïlla amb el Passeig de Lluís Companys, per evitar el desnivell amb el paviment circumdant. Pel que fa a la resta d'escocells, no es proposa protegir-los ja que en aquest se situen en el carril d'estacionament, fora de l'itinerari de vianants.

Al final del tram hi ha un reg que creua la calçada per sota i queda descobert en el lateral de la vorera esquerra. El desnivell entre la vorera i el reg està protegit amb un passamà de uns 6 metres, però no hi ha cap element per sota el passamà que limiti el desnivell. Es proposa millorar la protecció col·locant una sòcol de mínim 10 cm d'alçada al llarg de tot el desnivell.

A davant els guals ID 118 i 120 hi han tres pilons amb alçada inferior a 70 cm que es proposa retirar ja que no són de disseny accessible.

No es proposa la construcció dels guals de vianants ID 115 i 116 al situar-se molt propers a altres cruïlles de vianants. Es proposa refer els guals de vianants ID 117, 118 i 120, situats a la vorera dreta, ja que no compleixen els paràmetres bàsics d'accessibilitat. Pel que fa al gual ID 119, disposa de franja de senyalització d'invidents però es proposa allarga fins la línia de façanes per tal de que sigui més fàcil detectar-la.

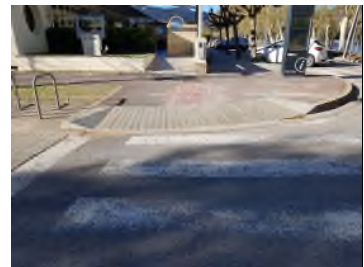
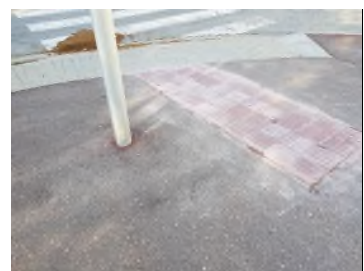
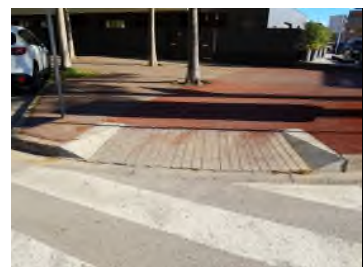
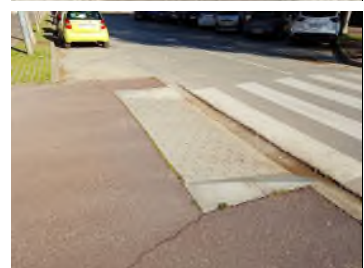
Pg. de Lluís Constants entre Pg. Darder i C. de la Sardana

El tram es considera accessible d'acord amb la Orden VIV/561 excepte algun aspecte de detall que es proposa millorar. Caldria protegir els escocells dels arbres per tal de suprimir el desnivell amb el paviment circumdant, aquesta actuació no es considera prioritària ja que l'amplada de pas és superior a 1.5 m.

A la cantonada amb el Carrer de la Sardana hi ha un MUPI de disseny no accessible. Té elements que sobresurten més de 15 cm del seu peu a menys de 2.10 m d'alçada. Es proposa reemplaçar-lo.

Els guals de vianants ID 121 i 122 disposen de franja de senyalització d'invidents però es proposa allargar fins la línia de façana per tal de fer-les més fàcilment detectables als invidents.

Els guals de vianants ID 123 i 124 no disposen de franja de senyalització d'invidents així que caldria col·locar-ne una de direccional amb paviment tàtil.

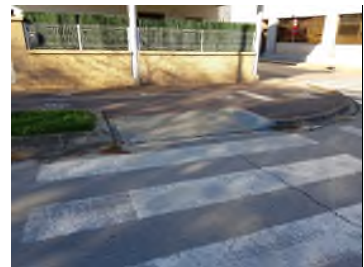
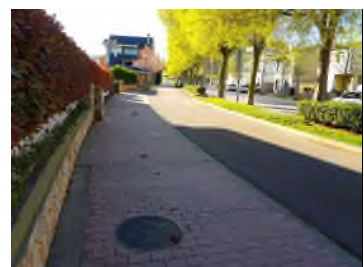
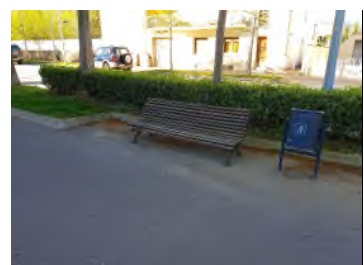
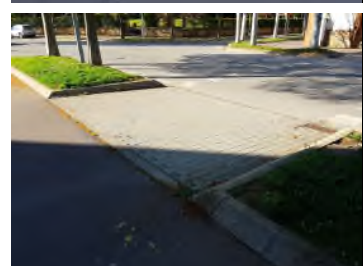
Pg. de Lluís Constants entre C. de la Sardana i C. de Guèmol

Tram de carrer accessible d'acord amb la Orden VIV/561 excepte en algun aspecte de detall que es proposa millorar. El tram està format per dues voreres d'amplada superior a 3.0 m. En cada una de les voreres s'ha senyalitzat un espai per al trànsit de bicicletes que redueix l'espai destinat al pas de vianants a 1.50 m d'amplada de pas.

En cada una de les dues voreres, al costat de la calçada, hi ha una línia d'arbres que no es proposa dur-hi a terme cap actuació ja que estan delimitats per una vorada que sobresurt. A la vorera esquerra hi ha una segona línia d'arbres més pròxima a les façanes. Es proposa protegir els escocells d'aquests arbres per tal de suprimir el desnivell amb el paviment circumdant. Aquesta actuació no es considera prioritària ja que l'amplada de pas és superior a 1.5 m.

A la vorera esquerra, a la cruïlla amb el carrer Nostra Senyora del Collell, hi ha un seient de disseny no accessible (no disposa de passamans i el seient es situa per sota els 40 cm d'alçada). Es proposa col·locar-ne un que sigui accessible en aquest tram.

Al pas de vianants format pels guals ID 127 i 128 hi han dos embornals que es proposa traslladar fora de l'itinerari.

Els guals de vianants ID 125, 126, 127 i 128 no disposen de franja de senyalització. Es proposa col·locar-ne una de direccional amb paviment tàctil, ocupant tota l'amplada de la vorera entre el gual de vianants i la línia de façana.

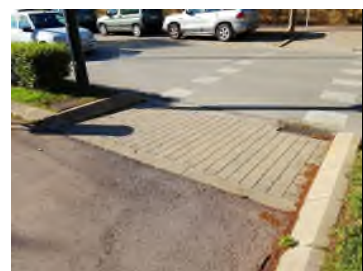
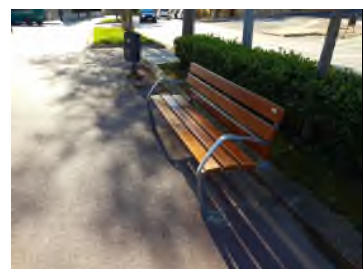
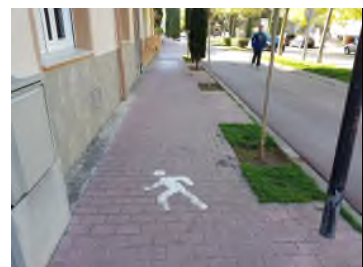
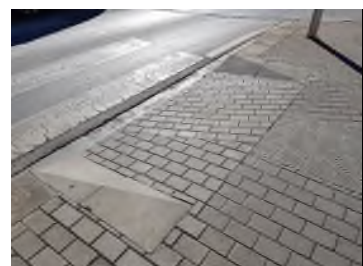
Pg. de Lluís Constants entre C. de Guèmol i Pg. de la Indústria

Tram de carrer accessible d'acord amb la Orden VIV/561 excepte en algun aspecte de detall que es proposa millorar. Està format per dos voreres d'amplada superior a 3.0 m. En cada una de les voreres s'ha senyalitzat un espai per al trànsit de bicicletes que redueix l'espai destinat al pas de vianants a 1.50 m d'amplada de pas.

En cada una de les dues voreres, al costat de la calçada, hi ha una línia d'arbres estan delimitats per una vorada que sobresurt i que per tant no es proposa dur-hi a terme cap actuació. A la vorera esquerra hi ha una segona línia d'arbres més pròxima a les façanes. No es proposa protegir ja que el desnivell amb el paviment circumdant és inferior a 2 cm. Al final del tram, a la rotonda de l'Aspirina, hi han sis arbres amb els escocells sense protegir. Es proposa protegir-los per tal de suprimir el desnivell amb el paviment circumdant, aquesta actuació no es considera prioritària ja que l'amplada de pas és superior a 1.5 m.

Al pas de vianants format pels guals ID 129 i 130 hi han dos embornals que es proposa traslladar fora de l'itinerari.

A la vorera esquerra, a la cruïlla amb el carrer de Guèmol, hi ha un seient de disseny no accessible (no disposa de passamans i el seient es situa per sota els 40 cm d'alçada). No es proposa col·locar-ne un altre ja que en aquest mateix tram n'hi ha d'accessibles.

Els guals de vianants ID 129 i 130 no disposen de franja de senyalització d'invidents. Caldria col·locar-ne una de direccional amb paviment tàtil, ocupant tota l'amplada de la vorera entre el gual de vianants i la línia de façana.

Per als guals ID 131, 132, 133, 134, 135 i 136 es proposa substituir la franja de senyalització per invidents per una franja direccional amb paviment tàtil, ocupant tota l'amplada de la vorera entre el gual de vianants i la línia de façana.

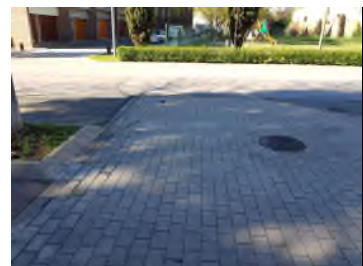
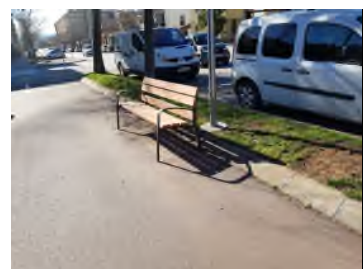
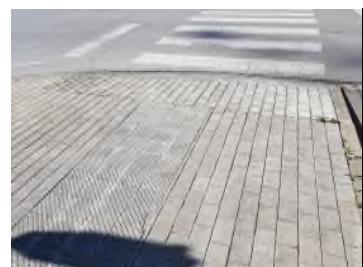
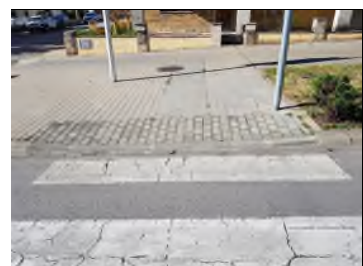
Tram de carrer accessible d'acord amb la Orden VIV/561 excepte en algun aspecte de detall que es proposa millorar. Està format per dos voreres d'amplada superior a 3.0 m. En cada una de les voreres s'ha senyalitzat un espai per al trànsit de bicicletes.

No cal la construcció dels guals ID 151 i 152 al situar-se molt propers a altres cruïlles de vianants. Pel gual ID 154 es proposa substituir la franja de senyalització de botons per una de direccional amb paviment tàctil, a més caldrà enrasar el desnivell que té.

Es proposa refer el gual de vianants ID 153 ja que no compleix els paràmetres bàsics de les normatives d'accessibilitat.

A la cruïlla amb el carrer Cisó hi ha tres pilons de disseny no accessible (tenen una alçada inferior a 70 cm) que caldrà retirar.

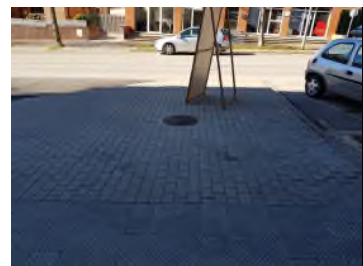
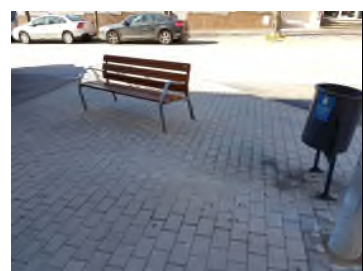
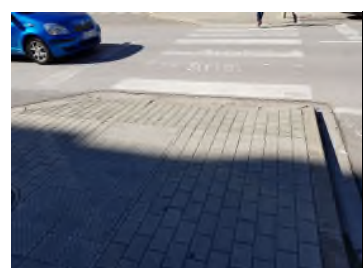
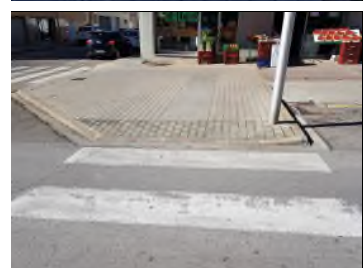
Pg. de Lluís Constants entre C. de Lleida i C. de Camós

Tram de carrer accessible d'acord amb la Orden VIV/561 excepte en algun aspecte de detall que es proposa millorar. Està format per dos voreres d'amplada superior a 3.0 m. En cada una de les voreres s'ha senyalitzat un espai per al trànsit de bicicletes.

Caldrà refer els guals de vianants ID 155 i 156 ja que no disposen dels paràmetres bàsics d'accessibilitat.

Pel que fa als guals de vianants ID 157 i 158, es proposa substituir la franja de senyalització d'invidents de botons per una de direccional amb paviment de textura tàctil. Per aquests dos guals també caldrà suprimir el desnivell.

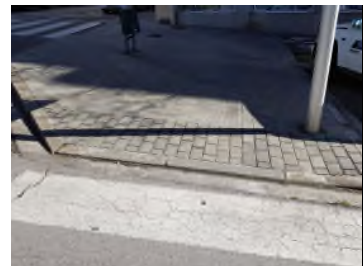
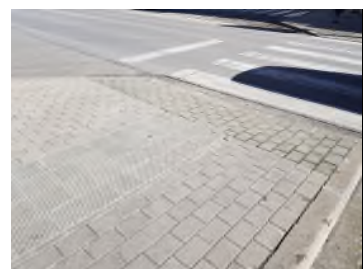
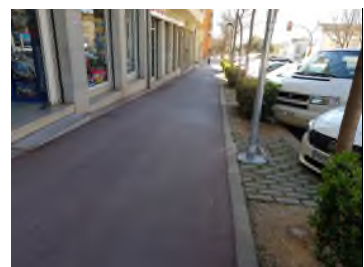
Pg. de Lluís Constants entre C. de Camós i C. de Joaquim Hostench

Tram de carrer accessible d'acord amb la Orden VIV/561 excepte en algun aspecte de detall que es proposa millorar. Està format per dos voreres d'amplada superior a 3.0 m. En cada una de les voreres s'ha senyalitzat un espai per al trànsit de bicicletes.

Per als guals de vianants ID 159 i 160 caldrà reemplaçar la franja de senyalització d'invidents de botons per una de paviment direccional i textura tàctil. També caldrà suprimir el ressalt.

Es proposa construir els guals de vianants ID 161 i 162.

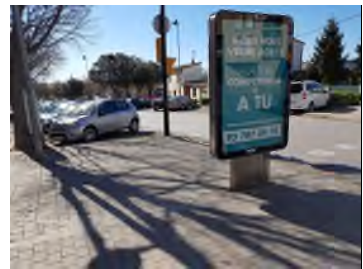
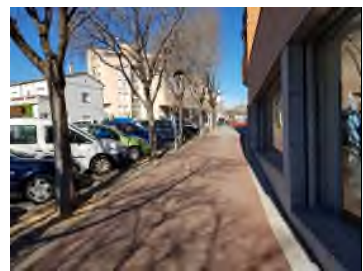
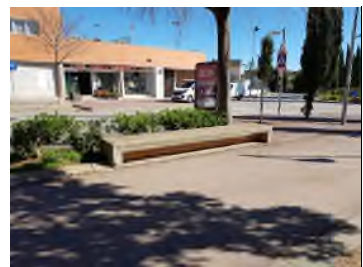
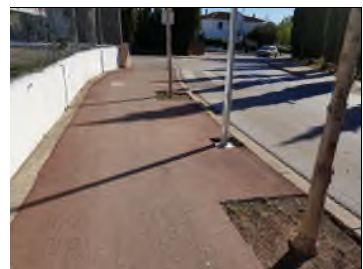
Pg. de Lluís Constants entre C. de Joaquim Hostench i C. Pare Butinyà

Tram de carrer format per dos voreres d'amplada superior a 3.0 m. En cada una de les voreres s'ha senyalitzat un espai per al trànsit de bicicletes.

Al inici i al final del tram hi ha un MUPI de disseny no accessible (presenten elements que sobresurten més de 15 cm del seu peu a menys de 2.10 m d'alçada). Es proposa reemplaçar-los.

Al llarg de la vorera dreta hi han tres seients de disseny no accessible, no disposen de respall ni de passamà. Es proposa col·locar-ne tres de disseny accessible al llarg de tot el tram.

Es proposa protegir quatre escocells d'arbres situats al voltant de la rotonda per tal de suprimir el desnivell amb el paviment circumdant.

Al costat dret de la rotonda hi ha una cabina de telèfon de disseny no accessible. No es proposa dur-hi a terme cap actuació ja que és competència de la companyia de telèfons.

Caldrà refer els guals de vianants ID 163, 164 i 166 ja que no compleixen els paràmetres bàsics d'accessibilitat. Pel que fa als guals ID 165, 167, 168, 169 i 170 caldrà col·locar la franja de senyalització per invidents direccional amb paviment tàctil.

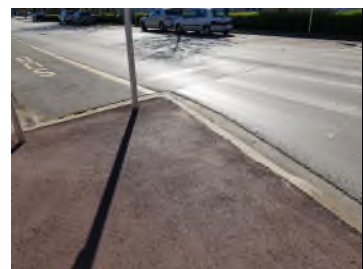
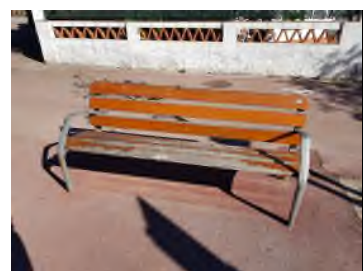
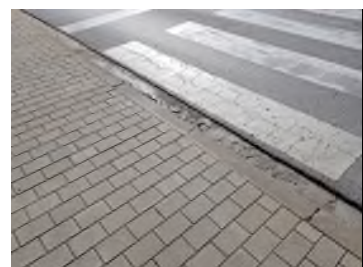
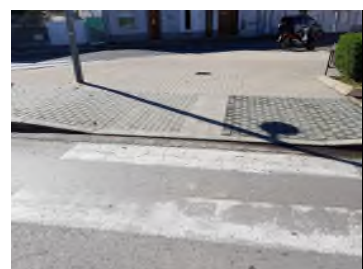
Pg. de Lluís Constants entre C. Pare Butinyà i Av. Països Catalans

Tram de carrer accessible d'acord amb la Orden VIV/561 excepte en algun aspecte de detall que es proposa millorar. Està format per dos voreres d'amplada superior a 3.0 m. En cada una de les voreres s'ha senyalitzat un espai per al trànsit de bicicletes.

Al principi i al final de la vorera esquerra hi han un total de set escocells d'arbres que es proposa protegir per tal de suprimir el ressalt amb el desnivell circumdant.

Caldrà millorar els guals de vianants ID 171 i 172 col·locant la franja de senyalització d'invidents direccional amb paviment tàctil. També caldrà millorar el gual ID 174 substituint la franja de senyalització d'invidents de botons per una direccional i suprimint el desnivell. Es proposa construir el gual ID 173.

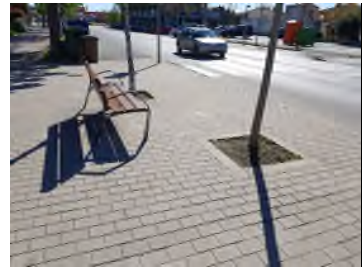
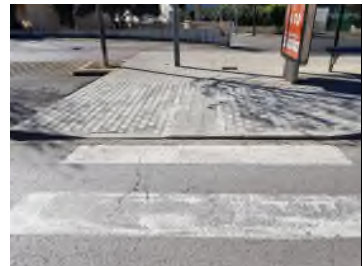
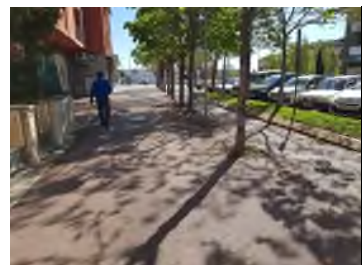
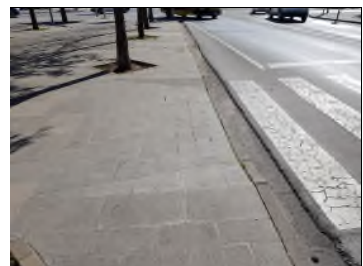
Caldrà refer els guals de vianants ID 175, 176, 177 i 178 ja que no compleixen els paràmetres bàsics d'accessibilitat.

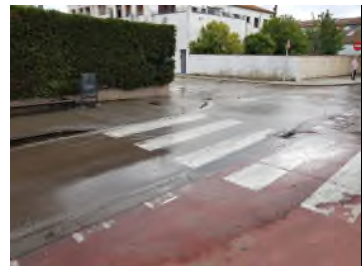
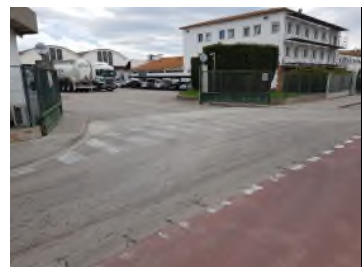
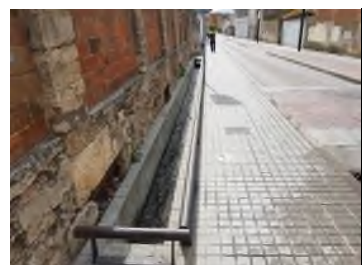
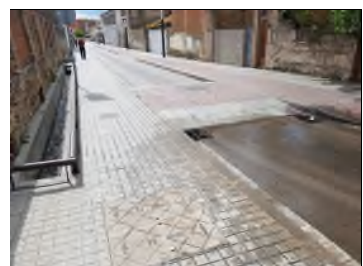
Tram de carrer que disposa d'un canal de reg a la vista situat a la vorera dreta. En alguns trams aquest canal està a la vista i s'ha protegit amb un passamà que delimita el desnivell al llarg de tot el recorregut. En altres parts el tram està cobert per peces transitables per els vianants que disposen d'obertures de diàmetre superior a 1 cm que no són accessibles d'acord amb la Orden VIV/561 ni amb el Codi d'accessibilitat. Es proposa substituir aquestes peces per unes on les obertures donin compliment a les normatives d'accessibilitat.

Tot i que per complir l'Orden VIV/561 caldria ampliar les voreres amb amplada inferior a 1.8 m vorera i retirar els obstacles que redueixen amplada de pas a menys de 1.5 m (guals de vehicles i fanals), només es considera prioritari desplaçar els que redueixen l'amplada lliure de pas a menys de 0.9 m (incomplint el Codi). Per tant, caldrà refer el gual de vehicles situat a la vorera dreta davant el número 129.

A la vorera esquerra, hi ha tres guals de vehicles davant els immobles número 142 i 136 que generen un pendent transversal superior al 4% i que caldrà modificar per tal de fer accessible l'itinerari per la vorera.

A davant del gual de vianants ID 191 hi ha una reixa d'embornal que caldria desplaçar. Aquesta actuació no es considera prioritària.

Per als guals de vianants ID 191 i 192, situats a la cruïlla amb el carrer Badalona, es proposa refer-los ja que no disposen d'un espai mínim per realitzar un gir de diàmetre 1.2 m. Per als guals de vianants ID 385 i 386, situats a l'accés de l'immoble número 155, es proposa refer-los ja que tenen un pendent transversal superior al 4%.

Per als guals de vianants ID 193 i 194, situats al pas elevat de la cruïlla amb el carrer dels Blanquers, es proposa col·locar la franja de senyalització per invidents direccional amb paviment tàctil i pintar el pas de vianants.

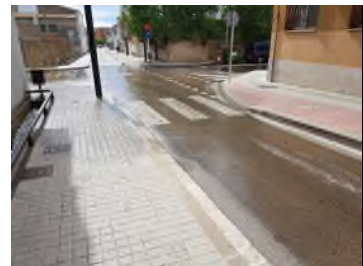
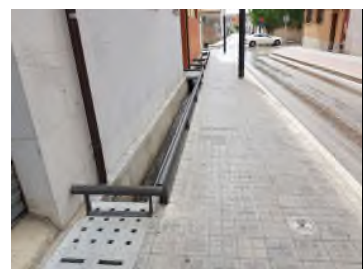
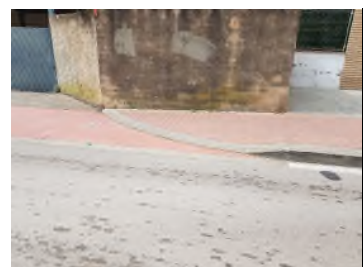
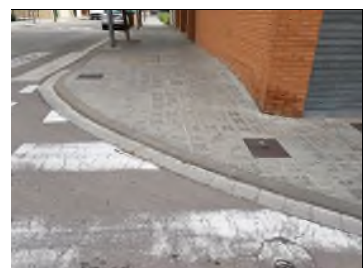
Tram de carrer amb les voreres d'amplada entre 2.0 i 3.0 m. Tot i que per complir la Orden VIV/561 caldria traslladar el bàcul d'enllumenat de la vorera dreta ja que redueix l'amplada de pas a menys de 1.5 m, no es considera prioritari ja que l'amplada de pas és superior a 0.9 m i per tant compleix el Codi d'accessibilitat.

Aquest tram de carrer que disposa d'un canal de reg situat a la vorera dreta. En alguns trams aquest canal està a la vista i s'ha protegit amb un passamà que delimita el desnivell al llarg de tot el recorregut. En altres parts el tram està cobert per peces transitables per els vianants que disposen d'obertures de diàmetre superior a 1 cm que no són accessibles d'acord amb la Orden VIV/561 ni amb el Codi d'accessibilitat. Es proposa substituir aquestes peces per unes on les obertures donin compliment a les normatives d'accessibilitat.

Pel que fa als guals de vianants, caldrà refer els guals ID 195 i 196. El gual ID 195 té un pendent transversal excessiu i el gual ID 196 no disposa d'un espai mínim per realitzar un gir de diàmetre 1.2 m. Per als guals de vianants ID 387 i 388, situats en l'accés de vehicles al immoble número 88, caldrà refer-los ja que tenen un pendent transversal excessiu. Per al gual ID 197, es proposa enrasar-lo per tal de suprimir el desnivell i col·locar la franja de senyalització d'invidents amb paviment tàtil. Per al gual ID 198 caldrà refer-lo ja que el desnivell és superior a 2 cm.

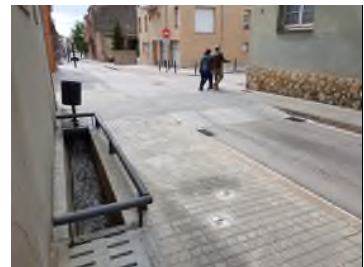
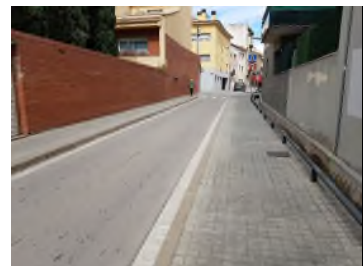
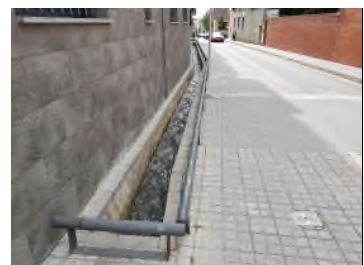
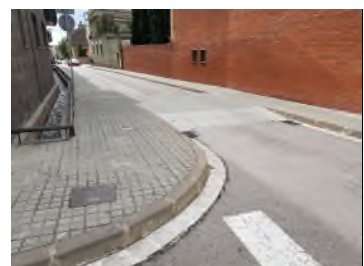
L'amplada de la vorera i l'amplada lliure de pas de l'itinerari és superior a 0.9 m a la vorera esquerra i superior a 1.5 m a la vorera dreta, per tant, l'itinerari compleix el Codi d'accessibilitat però no la Orden VIV/561. Es proposa reurbanitzar-lo en plataforma única per tal de que compleixi la Orden VIV/561.

Aquest tram de carrer que disposa d'un canal de reg situat a la vorera dreta. En alguns trams aquest canal està a la vista i s'ha protegit amb un passamà que delimita el desnivell al llarg de tot el recorregut. En altres parts el tram està cobert per peces transitables per els vianants que disposen d'obertures de diàmetre superior a 1 cm que no són accessibles d'acord amb la Orden VIV/561 ni amb el Codi d'accessibilitat. Es proposa substituir aquestes peces per unes on les obertures donin compliment a les normatives d'accessibilitat.

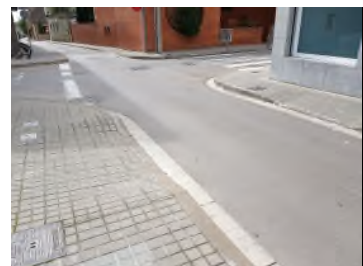
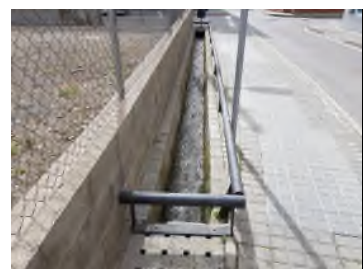
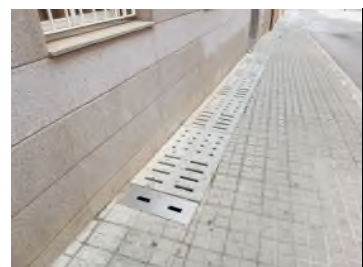
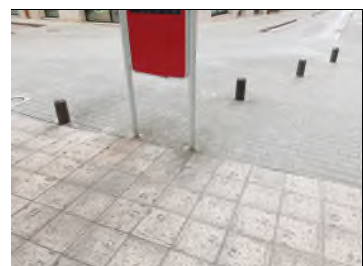
L'amplada de la vorera i l'amplada lliure de pas de l'itinerari és superior a 0.9 m a la vorera esquerra i superior a 1.5 m a la vorera dreta, per tant, l'itinerari compleix el Codi d'accessibilitat però no la Orden VIV/561. Es proposa reurbanitzar-lo en plataforma única per tal de que compleixi la Orden VIV/561.

Aquest tram de carrer que disposa d'un canal de reg situat a la vorera dreta. En alguns trams aquest canal està a la vista i s'ha protegit amb un passamà que delimita el desnivell al llarg de tot el recorregut. En altres parts el tram està cobert per peces transitables per els vianants que disposen d'obertures de diàmetre superior a 1 cm que no són accessibles d'acord amb la Orden VIV/561 ni amb el Codi d'accessibilitat. Es proposa substituir aquestes peces per unes on les obertures donin compliment a les normatives d'accessibilitat.

A la cruïlla amb el carrer de la Muralla hi han quatre pilons de disseny no accessible (tenen una alçada inferior a 75 cm) que es proposa reemplaçar per unes accessibles. A la mateixa cruïlla hi ha un plafó informatiu, es proposa protegir la part inferior d'aquest per tal de que sigui detectable pels invidents.

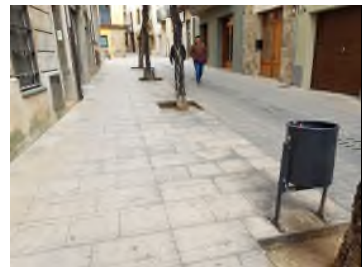
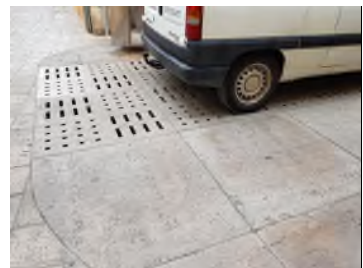
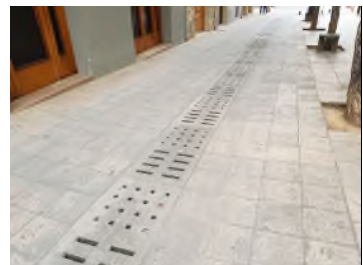
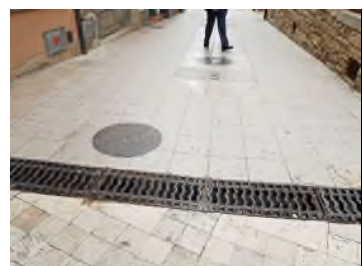
Tram de carrer de tipologia constructiva plataforma única amb un canal de reg a l'eix central. El reg està cobert per peces transitables per als vianants. Aquestes peces disposen d'obertures de diàmetre superior a 1 cm que no són accessibles d'acord amb la Orden VIV/561 ni amb el Codi d'accessibilitat. Es proposa substituir aquestes peces per unes on les obertures donin compliment a les normatives d'accessibilitat.

Al final del tram, arribant a la plaça Major, hi ha una reixa interceptora que ocupa tota l'amplada del tram. Les obertures de la reixa no són de dimensions accessibles i caldria estudiar la possibilitat de substituir-la per una reixa amb les obertures de dimensions més reduïdes.

Es proposa és protegir els quatre escocells dels arbres situats al inici del tram, per tal de suprimir el desnivell amb el paviment circumdant. Aquesta actuació no es considera prioritària ja que l'amplada de pas és superior a 1.5 m.

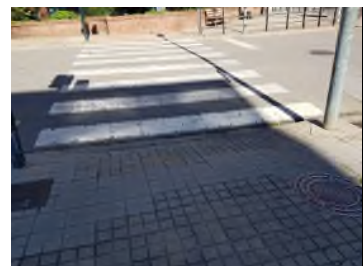
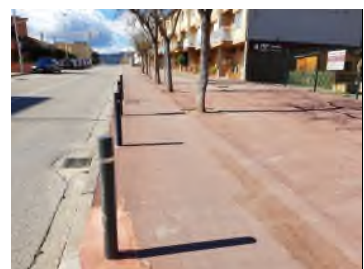
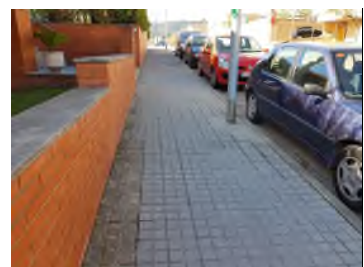
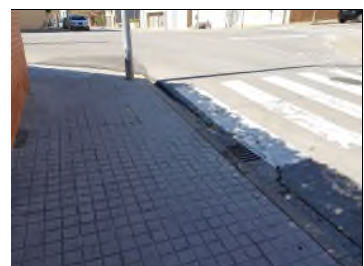
L'amplada lliure de pas mínima de les voreres és entre 1.5 i 1.8 m i l'estrenyiment és puntual, per tant, el tram compleix la Orden VIV/561 i el Codi d'accessibilitat i no es proposa ampliar cap de les voreres.

Per tal que el tram sigui accessible caldrà refer els guals de vianants ID 211 i 212, ja que no compleixen els paràmetres bàsics d'accessibilitat. També caldrà millorar el gual ID214 suprimint el desnivell i col·locant la franja de senyalització d'invidents direccional amb paviment tàctil. S'haurà de construir el gual ID 213.

Pel que fa als elements urbans, tot i que no és de caràcter prioritari caldria traslladar els embornals situats davant els guals de vianants ID 213 i 214. Pels escocells dels arbres situats a la vorera dreta, s'haurien de protegir per tal de suprimir el desnivell amb el paviment circumdant (no es considera prioritari ja que l'amplada de pas és superior a 1.5 m).
