Actualització Novembre del 2018

Revisió del Pla d'Accessibilitat en la via pública de Banyoles

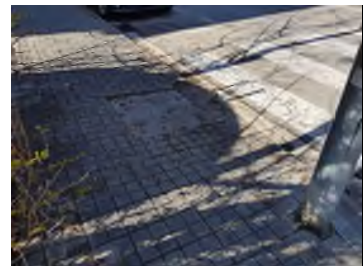
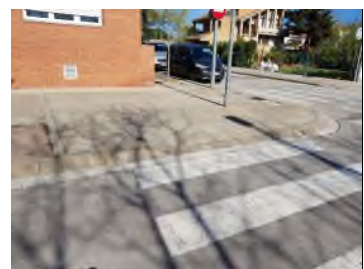
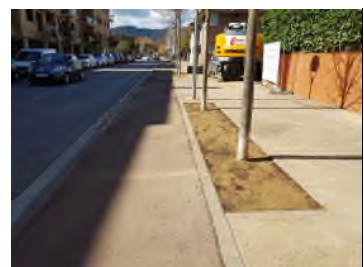
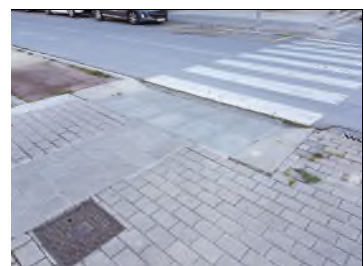
L'amplada lliure de pas mínima en les voreres és superior a 1.8 m i, per tant, compleix el Codi d'accessibilitat i l'Orden VIV/561.

Caldrà refer els guals de vianants ID 219, 220 i 221 ja que no compleixen el paràmetres bàsics d'accessibilitat. Pel que fa al gual ID 222, es proposa reemplaçar la franja de senyalització de botons per una amb paviment direccional de textura tàtil.

Es proposa protegir els escocells dels vint arbres situats en ambdues voreres per tal de suprimir el desnivella amb el paviment circumdant, aquesta actuació no es considera prioritària ja que l'amplada de pas és superior a 1.5 m.

Al final de la vorera dreta hi ha uns seient de disseny no accessible (no disposa de passamans ni respatller). No es proposa col·locar-ne un altre ja que al principi del tram n'hi ha un d'accessible.

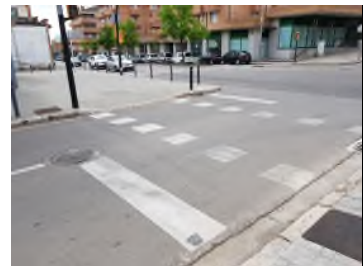
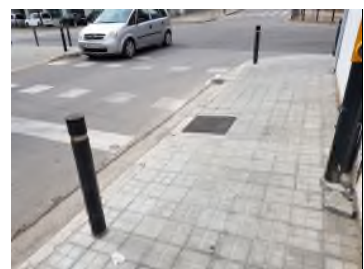
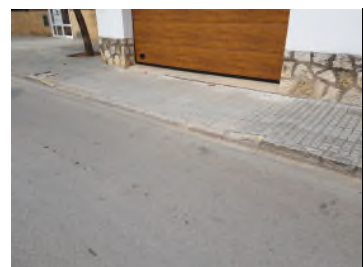
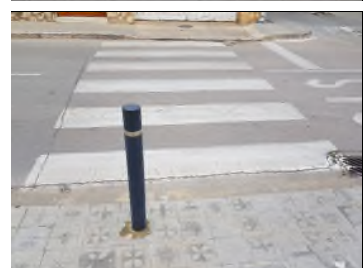
C. de l'Abat Bonitus entre Av. Països Catalans i C. de Girona

Al inici del tram, a la cruïlla amb l'avinguda dels Països Catalans, la vorera esquerra té un pendent transversal superior al 4%. Es proposa repavimentar el tram afectat per tal de reduir el pendent transversal a menys del 2%. Davant l'immoble número 19 i davant el número 35 hi ha un gual de vehicles que genera un pendent transversal superior al 4%. Es proposa refer aquestes parts de vorera per tal de suprimir el pendent transversal.

Al pas de vianants format per els guals ID 223 i 224 hi ha dos reixes d'embornal que caldria traslladar. Aquesta actuació no es considera prioritària.

A la vorera esquerra hi ha quatre escocells d'arbres que es proposa protegir per tal de suprimir el desnivell amb el paviment circumdant. Aquesta actuació no es considera prioritària ja que l'amplada de pas és superior a 1.5 m.

Caldrà refer els guals de vianants ID 223, 225 i 226. Per al gual ID 224, caldrà col·locar la franja de senyalització d'invidents direccional amb paviment tàctil.

Un cop es duguin a terme les actuacions proposades el tram es considerarà accessible d'acord amb la Orden VIV/561, ja que l'amplada lliure de pas per les voreres és superior a 1.8 m.

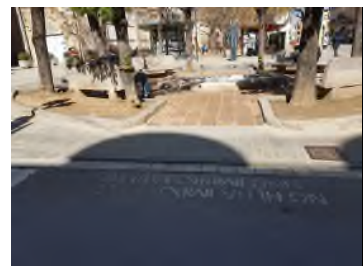
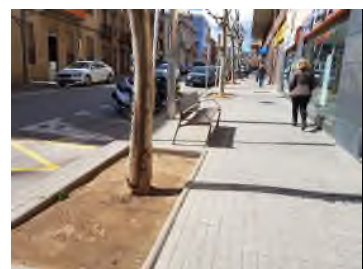
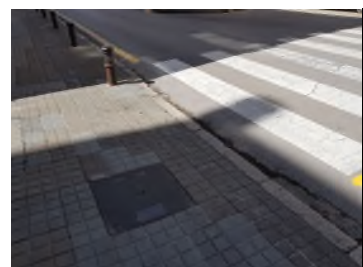
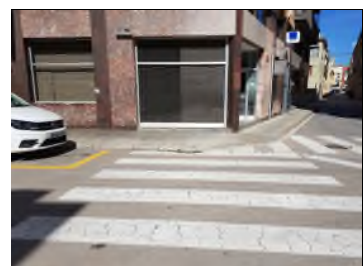
Pg. de la Indústria entre Av. Països Catalans i C. de Pere Alsius

L'amplada lliure de pas mínima en les voreres és superior a 1.8 m i, per tant, compleix el Codi d'accessibilitat i l'Orden VIV/561.

Caldrà refer els guals de vianants ID 228 i 231 ja que no compleixen el paràmetres bàsics d'accessibilitat. Caldra construir el gual ID 232. Pel que fa al gual ID 227 es proposa col·locar la franja de senyalització d'invidents direccional amb paviment de textura tàctil. Es considera que no cal la construcció dels guals ID 229 i 230 al situar-se molt propers a altres cruïlles de vianants.

Al inici del tram, a la vorera dreta, hi ha un MUPI de disseny no accessible ja que presenta elements que sobresurten més de 15 cm del seu peu a menys de 2.10 m d'alçada. Es proposa reemplaçar-lo.

Davant del gual de vianants ID 232 hi ha un embornal que es proposa traslladar fora de l'itinerari de vianants.

A la vorera esquerra hi ha una cabina de telèfon de disseny no accessible. No es proposa dur a terme cap actuació ja que és competència de la companyia de telèfon.

No es proposa protegir els escocells dels arbres ja que estan delimitats per una vorada.

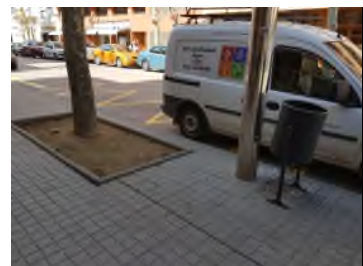
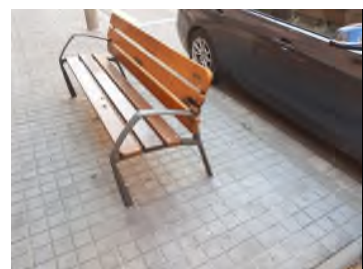
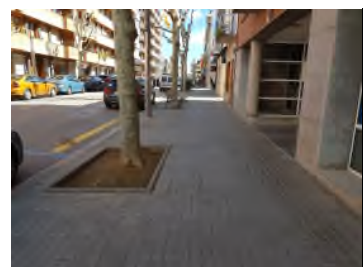
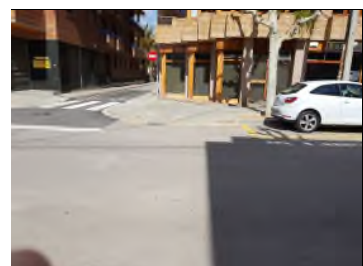
Pg. de la Indústria entre C. de Pere Alsius i C. Baldiri Reixach

L'amplada lliure de pas mínima en les voreres és superior a 1.8 m i, per tant, compleix el Codi d'accessibilitat i l'Orden VIV/561.

Pels guals de vianants ID 235 i 236 es proposa col·locar la franja de senyalització d'invidents direccional amb paviment de textura tàctil i pintar el pas de vianants. Davant del gual de vianants ID 236 hi ha un embornal que es proposa traslladar fora de l'itinerari de vianants. No es proposa la construcció dels guals ID 233 i 234 al situar-se molt propers a altres cruïlles de vianants.

No es proposa protegir els escocells dels arbres ja que estan delimitats per una vorada.

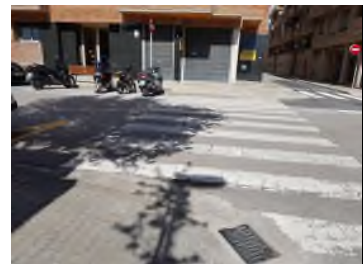
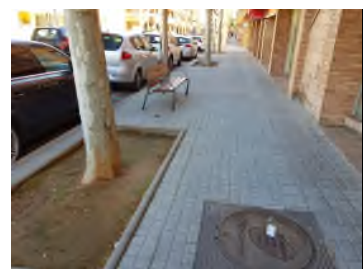
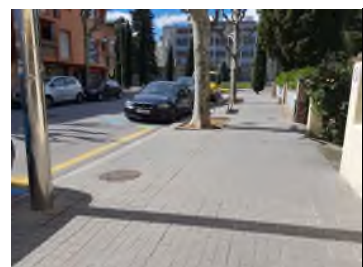
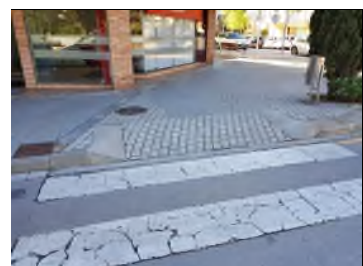
Pg. de la Indústria entre C. Baldiri Reixac i Pg. de Lluís Constants

L'amplada lliure de pas mínima en les voreres és superior a 1.8 m i, per tant, compleix el Codi d'accessibilitat i l'Orden VIV/561.

Pel guals de vianant ID 237 es proposa col·locar la franja de senyalització d'invidents direccional amb paviment de textura tàctil. Pels guals ID 239 i 240 es proposa reemplaçar la franja de senyalització d'invidents de botons per una direccional amb paviment tàctil. Caldrà refer el gual ID 239 ja que no compleix els paràmetres bàsics d'accessibilitat.

Davant dels guals de vianants ID 237 i 238 hi ha un embornal que es proposa traslladar fora de l'itinerari de vianants.

No es proposa protegir els escocells dels arbres ja que estan delimitats per una vorada.

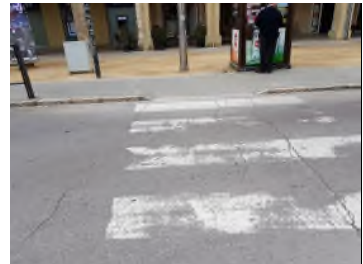
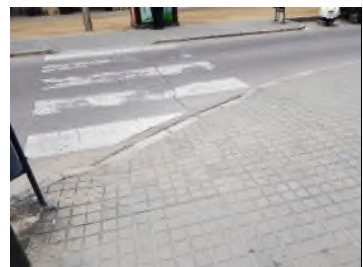
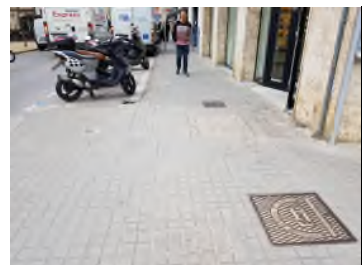
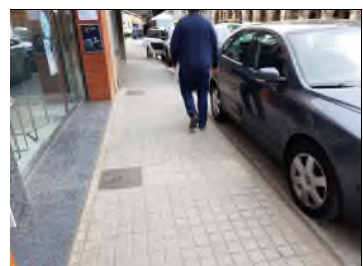
C. de Jacint Verdaguer entre C. de la Llibertat i C. del Doctor Isern

Tram amb voreres amb amplada lliure de pas superior a 1.8 m. Per fer accessible el tram d'acord amb la Orden VIV/561 caldrà refer els guals de vianants ID 241 i 242, situats a la cruïlla amb el carrer de la Llibertat.

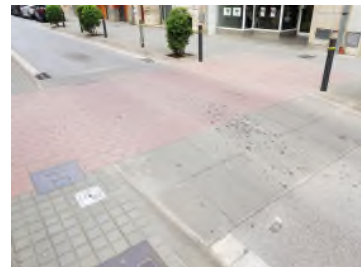
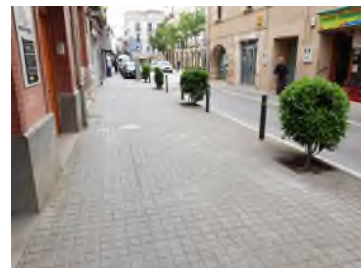
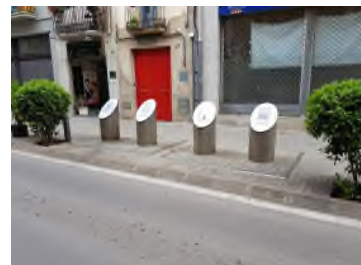
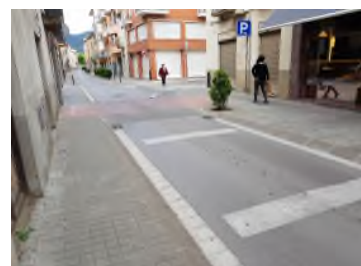
C. de Jacint Verdaguer entre C. del Doctor Isern i C. Vallespirans

Tot i que per complir l'Orden VIV/561 caldria ampliar la vorera no es considera prioritari ja que l'amplada lliure de pas és superior a 0.9 m i per tant compleix el Codi d'accessibilitat.

A la cruïlla amb el passatge Verdaguer hi han 4 contenidors d'escombreries soterrats. Per poder tirar les escombreries cal situar-se al costat de la calçada, i l'itinerari per accedir-hi queda obstaculitzat per la situació de una línia d'arbusts. Es proposa estudiar la possibilitat de modificar la situació de la porta d'obertura de les escombreries per tal de que els usuaris puguin accedir-hi des de la cara interior de la vorera.

Caldrà col·locar la franja de senyalització d'invidents als guals ID 245, 246,247 i 248 i alhora, pintar els dos passos de vianants.

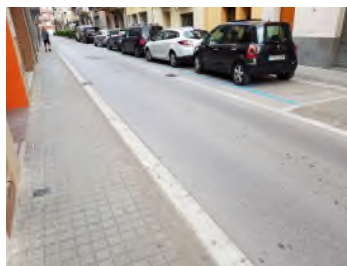
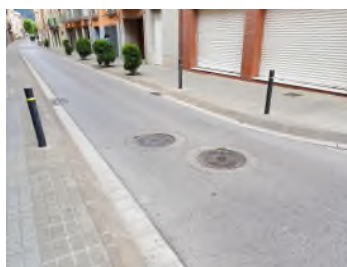
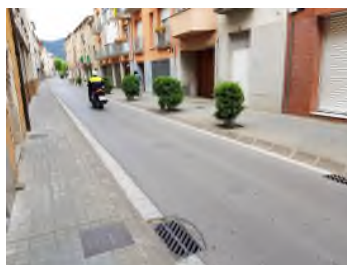
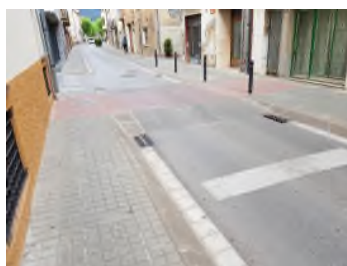
PAVIM. ANTILLISCANT, DUR, SENSE REGRUIXOS?	Sí
REIXES I REGISTRES ACCESSIBLES?	----
ESCOCELL PROTEGIT REIXA ACCESSIBLE?	Sí, accessible
BANCS ACCESSIBLES?	Sí
ALÇADA PAPERERES?	----
DISSENY PILONES ACCESSIBLE?	Sí

Tot i que per complir l'Orden VIV/561 caldria convertir el carrer a plataforma única, no és una intervenció que es consideri prioritària ja que l'amplada lliure de pas és superior a 0.9 m a la vorera esquerra i superior a 1.8 m a la vorera dreta, per tant, compleix el Codi d'accessibilitat.

Pels guals de vianants ID 251 i 252 es proposa col·locar la franja de senyalització per invidents direccional amb paviment tàctil.

Descripció	Un.	Preu	Cost (€)	PE
Un. Reemplaçament de paviment per un d'estriat de seny. per invidents.	2	48,72	97,44	0
PRESSUPOST TOTAL DEL TRAM (PEM)			97,44

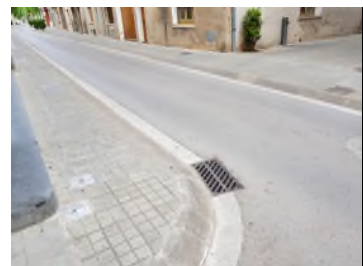
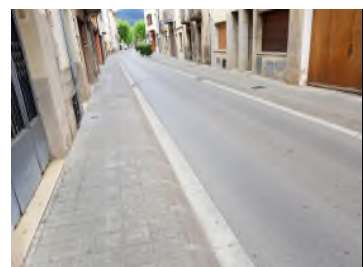
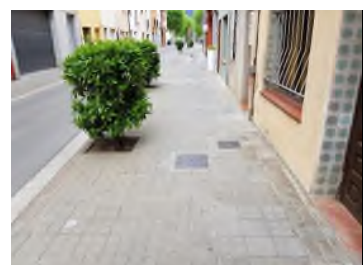
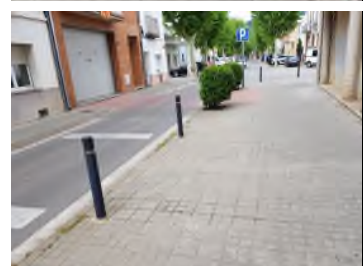
C. de Guèmol entre C. de Baldiri Reixach i C. Progrés

PENDENT LONGITUDINAL DEL TRAM	Baix (pdt ≤ 6%)
AMPLADA DEL CARRER ENTRE FAÇANES?	1,8 ≤ A < 7 m
TIPOLOGIA DE CARRER?	Amb voreres
AMPLADA DE LA VORERA MÍNIMA:	0,9 ≤ A < 1,5 m
AMPLADA LLIURE D'OBSTACLES MÍNIMA:	0,9 ≤ A < 1,5 m
ALÇADA LLIURE D'OBSTACLES:	H ≥ 2,2 m
ITINERARI AMB ALGUN GRAÓ AÏLLAT?	No
DESNIVELLS SALVATS AMB ESCALES I/O RAMPES?	No, ni escales ni rampa
PENDENT TRANSVERSAL DE L'ITINERARI:	pdt ≤ 2%
SI PENDENT ALT, PAS ALTERNATIU SENYALITZAT?	No és necessari

PAVIM. ANTILLISCANT, DUR, SENSE REGRUIXOS?	Sí
REIXES I REGISTRES ACCESSIBLES?	----
ESCOCELL PROTEGIT REIXA ACCESSIBLE?	Sí, accessible
BANCS ACCESSIBLES?	----
ALÇADA PAPERERES?	----
DISSENY PILONES ACCESSIBLE?	Sí

Tot i que per complir l'Orden VIV/561 caldria convertir el carrer a plataforma única, no és una intervenció que es consideri prioritària ja que l'amplada lliure de pas és superior a 0.9 m a la vorera esquerra i superior a 1.8 m a la vorera dreta i, per tant, compleix el Codi d'accessibilitat.

Pels guals de vianants ID 255 i 256 es proposa col·locar la franja de senyalització per invidents direccional amb paviment tàctil.

Descripció	Un.	Preu	Cost (€)	PE
Un. Reemplaçament de paviment per un d'estriat de seny. per invidents.	2	48,72	97,44	0
PRESSUPOST TOTAL DEL TRAM (PEM)			97,44

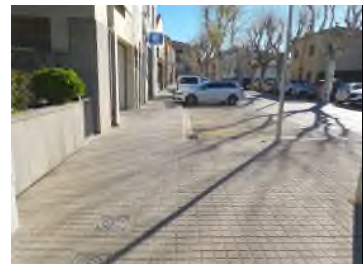
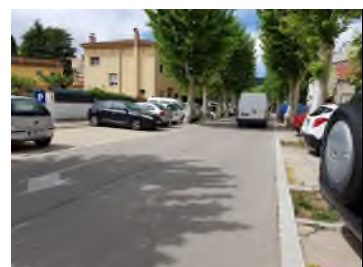
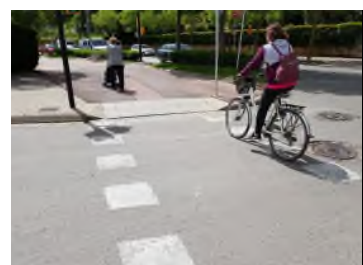
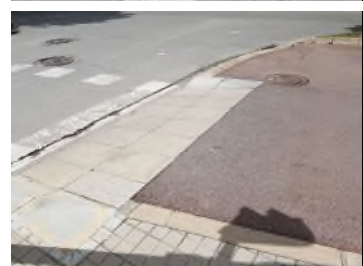
Pg. de la Puda entre C. Progrés i Pg. de Lluís Constants

PENDENT LONGITUDINAL DEL TRAM	Baix (pdt ≤ 6%)
AMPLADA DEL CARRER ENTRE FAÇANES?	7 m ≤ A
TIPOLOGIA DE CARRER?	Amb voreres
AMPLADA DE LA VORERA MÍNIMA:	1,8 ≤ A < 2,0 m
AMPLADA LLIURE D'OBSTACLES MÍNIMA:	1,8 m ≤ A
ALÇADA LLIURE D'OBSTACLES:	H ≥ 2,2 m
ITINERARI AMB ALGUN GRAÓ AÏLLAT?	No
DESNIVELLS SALVATS AMB ESCALES I/O RAMPES?	No, ni escales ni rampa
PENDENT TRANSVERSAL DE L'ITINERARI:	pdt ≤ 2%
SI PENDENT ALT, PAS ALTERNATIU SENYALITZAT?	No és necessari

PAVIM. ANTILLISCANT, DUR, SENSE REGRUIXOS?	Sí
REIXES I REGISTRES ACCESSIBLES?	----
ESCOCELL PROTEGIT REIXA ACCESSIBLE?	----
BANCS ACCESSIBLES?	----
ALÇADA PAPERERES?	----
DISSENY PILONES ACCESSIBLE?	----

Tram de carrer accessible d'acord amb la Orden VIV/561. Per completar l'accessibilitat es proposa reemplaçar la franja de senyalització per invidents de botons dels quals ID 259 i 260, per una de direccional amb paviment tàctil.

Descripció	Un.	Preu	Cost (€)	PE
Un. Reemplaçament de paviment per un d'estriat de seny. per invidents.	2	48,72	97,44	0
PRESSUPOST TOTAL DEL TRAM (PEM)			97,44

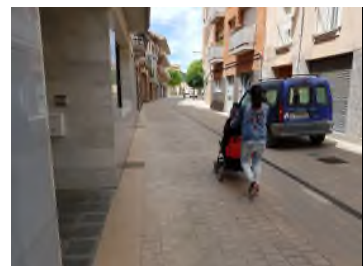
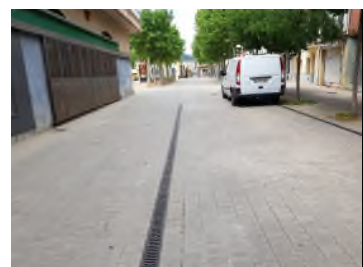
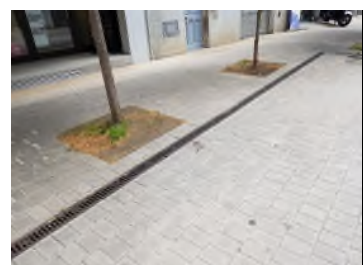
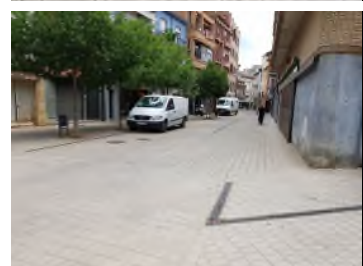
C. de la Rambla entre C. del Conill i C. del Canat

PENDENT LONGITUDINAL DEL TRAM	Baix (pdt ≤ 6%)
AMPLADA DEL CARRER ENTRE FAÇANES?	1,8 ≤ A < 7 m
TIPOLOGIA DE CARRER?	Plataforma única
AMPLADA DE LA VORERA MÍNIMA:	Plataforma única
AMPLADA LLIURE D'OBSTACLES MÍNIMA:	1,8 m ≤ A
ALÇADA LLIURE D'OBSTACLES:	H ≥ 2,2 m
ITINERARI AMB ALGUN GRAÓ AÏLLAT?	No
DESNIVELLS SALVATS AMB ESCALES I/O RAMPES?	No, ni escales ni rampa
PENDENT TRANSVERSAL DE L'ITINERARI:	pdt ≤ 2%
SI PENDENT ALT, PAS ALTERNATIU SENYALITZAT?	No és necessari

PAVIM. ANTILLISCANT, DUR, SENSE REGRUIXOS?	Sí
REIXES I REGISTRES ACCESSIBLES?	Sí
ESCOCELL PROTEGIT REIXA ACCESSIBLE?	No, no protegit
BANCS ACCESSIBLES?	Sí
ALÇADA PAPERERES?	0,6 ≤ H ≤ 1,4 m
DISSENY PILONES ACCESSIBLE?	----

Tram de carrer de la tipologia constructiva plataforma única. El tram es considera accessible d'acord amb la Orden VIV/561.

Com aspecte de detall es proposa protegir els escocells dels setze arbres per suprimir el desnivell amb el paviment circumdant, aquesta actuació no es considera prioritària ja que l'amplada de pas és superior a 1.5 m.

Descripció	Un.	Preu	Cost (€)	PE
Un. Substitució i/o col·locació de reixa per escocell accessible.	16	99,63	1.594,08	8
PRESSUPOST TOTAL DEL TRAM (PEM)			1.594,08

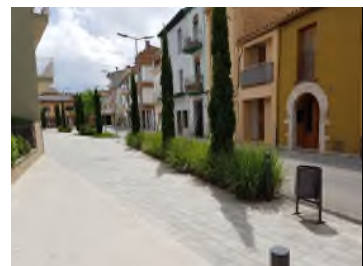
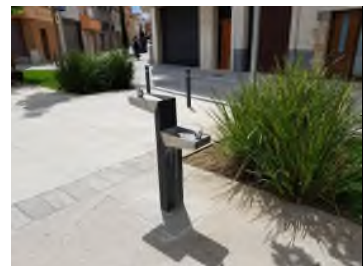
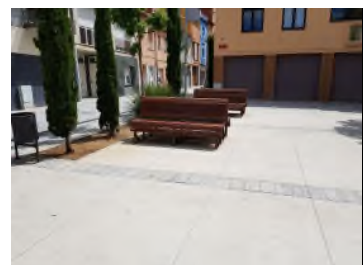
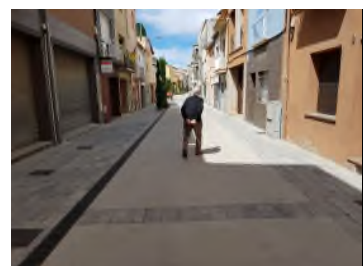
C. de l'Estany entre C. del Canat i C. Vallespirans

PENDENT LONGITUDINAL DEL TRAM	Baix (pdt ≤ 6%)
AMPLADA DEL CARRER ENTRE FAÇANES?	1,8 ≤ A < 7 m
TIPOLOGIA DE CARRER?	Plataforma única
AMPLADA DE LA VORERA MÍNIMA:	Plataforma única
AMPLADA LLIURE D'OBSTACLES MÍNIMA:	1,8 m ≤ A
ALÇADA LLIURE D'OBSTACLES:	H ≥ 2,2 m
ITINERARI AMB ALGUN GRAÓ AÏLLAT?	No
DESNIVELLS SALVATS AMB ESCALES I/O RAMPES?	No, ni escales ni rampa
PENDENT TRANSVERSAL DE L'ITINERARI:	pdt ≤ 2%
SI PENDENT ALT, PAS ALTERNATIU SENYALITZAT?	No és necessari

PAVIM. ANTILLISCANT, DUR, SENSE REGRUIXOS?	Sí
REIXES I REGISTRES ACCESSIBLES?	Sí
ESCOCELL PROTEGIT REIXA ACCESSIBLE?	Sí, accessible
BANCS ACCESSIBLES?	No, en manquen
ALÇADA PAPERERES?	0,6 ≤ H ≤ 1,4 m
DISSENY PILONES ACCESSIBLE?	Sí

Tram de carrer en plataforma única on l'espai pels vianants dels vehicles queda clarament segregat pel mobiliari urbà i per la tipologia de paviment utilitzat. En el tram hi tenen prioritat els vianants ja que l'inici del carrer s'ha senyalitzat com a carrer residencial i limitació de velocitat a 20km/h.

El tram es considera accessible d'acord amb la Orden VIV/561. Com aspecte de detall es proposa col·locar dos seients de disseny accessible ja que els que hi ha no ho són (no disposen de passamans i alguns de ells no es situen a l'alçada adequada). Hi ha una font de disseny accessible.

Descripció	Un.	Preu	Cost (€)	PE
Un. Col.locació de banc de disseny accessible.	2	549,05	1.098,10	0
PRESSUPOST TOTAL DEL TRAM (PEM)			1.098,10

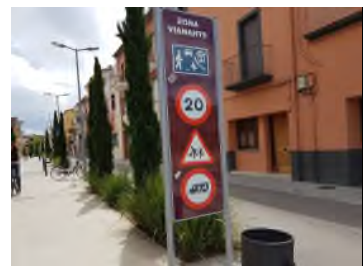
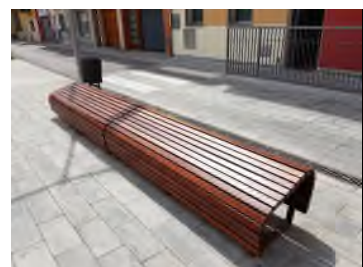
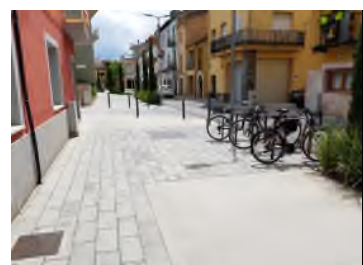
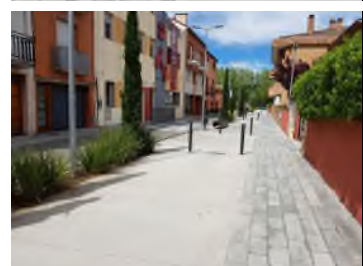
C. de la Sardana entre C. Vallespirans i C. de la Sardana

PENDENT LONGITUDINAL DEL TRAM	Baix (pdt ≤ 6%)
AMPLADA DEL CARRER ENTRE FAÇANES?	1,8 ≤ A < 7 m
TIPOLOGIA DE CARRER?	Plataforma única
AMPLADA DE LA VORERA MÍNIMA:	Plataforma única
AMPLADA LLIURE D'OBSTACLES MÍNIMA:	1,8 m ≤ A
ALÇADA LLIURE D'OBSTACLES:	H ≥ 2,2 m
ITINERARI AMB ALGUN GRAÓ AÏLLAT?	No
DESNIVELLS SALVATS AMB ESCALES I/O RAMPES?	No, ni escales ni rampa
PENDENT TRANSVERSAL DE L'ITINERARI:	pdt ≤ 2%
SI PENDENT ALT, PAS ALTERNATIU SENYALITZAT?	No és necessari

PAVIM. ANTILLISCANT, DUR, SENSE REGRUIXOS?	Sí
REIXES I REGISTRES ACCESSIBLES?	Sí
ESCOCELL PROTEGIT REIXA ACCESSIBLE?	Sí, accessible
BANCS ACCESSIBLES?	No, en manquen
ALÇADA PAPERERES?	0,6 ≤ H ≤ 1,4 m
DISSENY PILONES ACCESSIBLE?	Sí

En el centre del carrer hi han dos passos de vianants. No es proposa col·locar la franja de senyalització d'invidents ja que en aquest tram de carrer la prioritat és per als vianants.

El tram es considera accessible d'acord amb la Orden VIV/561. Com aspecte de detall es proposa col·locar un seient de disseny accessible ja que els que hi ha no ho són (no disposen de passamans i alguns de ells no es situen a l'alçada adequada).

Descripció	Un.	Preu	Cost (€)	PE
Un. Col·locació de banc de disseny accessible.	1	549,05	549,05	0
PRESSUPOST TOTAL DEL TRAM (PEM)			549,05

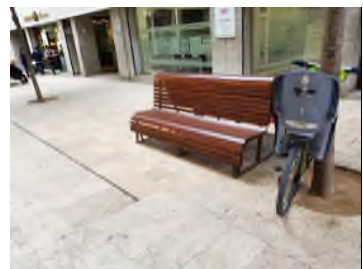
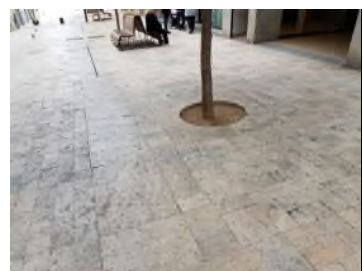
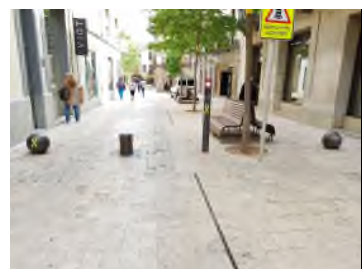
PAVIM. ANTILLISCANT, DUR, SENSE REGRUIXOS?	Sí
REIXES I REGISTRES ACCESSIBLES?	----
ESCOCELL PROTEGIT REIXA ACCESSIBLE?	No, no protegit
BANCS ACCESSIBLES?	No, en manquen
ALÇADA PAPERERES?	0,6 ≤ H ≤ 1,4 m
DISSENY PILONES ACCESSIBLE?	No

Tram de carrer de la tipologia constructiva plataforma única. Al inici del carrer hi ha un senyal on s'estableix la prioritat per a vianants i la limitació de velocitat de 20km/h.

El tram es considera accessible d'acord amb la Orden VIV/561 i només es proposa dur a terme aspectes de detall en el mobiliari urbà que no es consideren prioritaris. Aquestes són la col·locació de dos seients accessibles (els que hi ha no ho són ja que no disposen de reposabraços), substituir les dues pilones per dos de disseny accessible (les que hi ha tenen una alçada inferior a 70 cm) i protegir els escocells dels arbres per tal de suprimir el desnivell amb el paviment circumdant.

Descripció	Un.	Preu	Cost (€)	PE
Un. Col·locació de banc de disseny accessible	2	549,25	1.098,50	0
Un. Substitució i/o col·locació de reixa per escocell accessible.	6	99,63	597,78	0
Un. Substitució de piló per piló de disseny accessible.	2	90,90	181,80	0
PRESSUPOST TOTAL DEL TRAM (PEM)			1.878,08

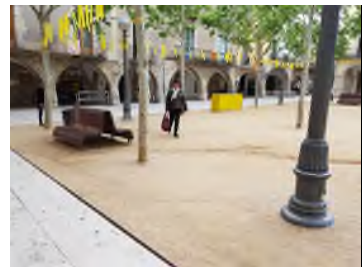
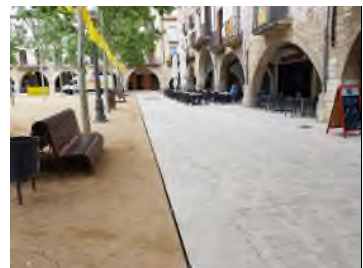
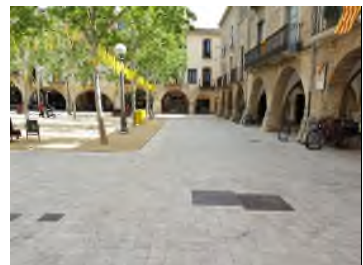
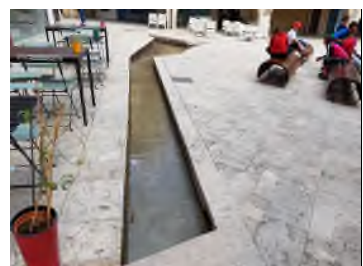
Pl. Major entre C. Major i C. del Born

PENDENT LONGITUDINAL DEL TRAM	Baix (pdt ≤ 6%)
AMPLADA DEL CARRER ENTRE FAÇANES?	1,8 ≤ A < 7 m
TIPOLOGIA DE CARRER?	Plataforma única
AMPLADA DE LA VORERA MÍNIMA:	Plataforma única
AMPLADA LLIURE D'OBSTACLES MÍNIMA:	1,8 m ≤ A
ALÇADA LLIURE D'OBSTACLES:	H ≥ 2,2 m
ITINERARI AMB ALGUN GRAÓ AÏLLAT?	No
DESNIVELLS SALVATS AMB ESCALES I/O RAMPES?	No, ni escales ni rampa
PENDENT TRANSVERSAL DE L'ITINERARI:	pdt ≤ 2%
SI PENDENT ALT, PAS ALTERNATIU SENYALITZAT?	No és necessari

PAVIM. ANTILLISCANT, DUR, SENSE REGRUIXOS?	Sí
REIXES I REGISTRES ACCESSIBLES?	----
ESCOCELL PROTEGIT REIXA ACCESSIBLE?	Sí, accessible
BANCS ACCESSIBLES?	No, en manquen
ALÇADA PAPERERES?	0,6 ≤ H ≤ 1,4 m
DISSENY PILONES ACCESSIBLE?	----

Tram de carrer de la tipologia constructiva plataforma única situat al voltant de la Plaça Major. En la cruïlla amb el carrer del Born hi ha un canal de reg al descobert que té un desnivell sense protegir amb l'itinerari de vianants per la vorera. No es proposa dur a terme cap actuació ja que forma part del conjunt patrimonial del barri vell.

Pel que fa al mobiliari urbà, els seients situats a la Plaça Major no són accessibles ja que no disposen de reposabraços, a més, els situats a la cruïlla amb el carrer del Born tampoc disposen de respallers ni estan situats a l'alçada que estableix la normativa (45 -50 cm). Es proposa col·locar quatre seients de disseny accessible al llarg d'aquest tram.

Descripció	Un.	Preu	Cost (€)	PE
Un. Col·locació de banc de disseny accessible.	4	549,05	2.196,20	0
PRESSUPOST TOTAL DEL TRAM (PEM)			2.196,20

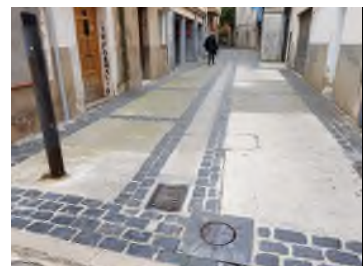
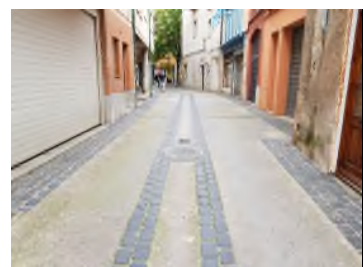
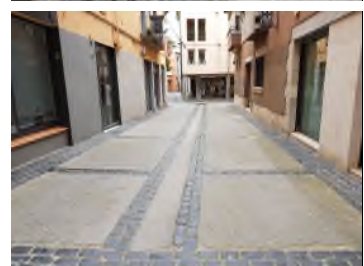
C. del Hospital entre C. de la Pia Almoina i C. de Girona

PAVIM. ANTILLISCANT, DUR, SENSE REGRUIXOS?	Sí
REIXES I REGISTRES ACCESSIBLES?	No, incorrectes
ESCOCELL PROTEGIT REIXA ACCESSIBLE?	----
BANCS ACCESSIBLES?	----
ALÇADA PAPERERES?	----
DISSENY PILONES ACCESSIBLE?	Sí

Tram de carrer de la tipologia constructiva plataforma única. El tram es considera accessible d'acord amb la Orden VIV/561. Com aspecte de detall es proposa substituir les reixes de fundició dels embornals per unes de disseny accessible, ja que les actuals tenen les obertures amb diàmetre superior a 1 cm (és el màxim que estableix la Orden VIV/561).

Descripció	Un.	Preu	Cost (€)	PE
Un. Substitució de reixa/tapa existent per reixa/tapa accessible.	2	99,63	199,26	0
PRESSUPOST TOTAL DEL TRAM (PEM)			199,26

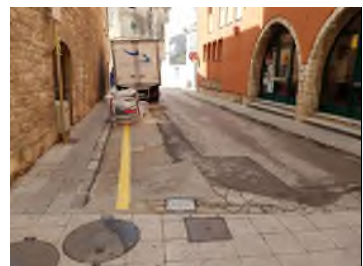
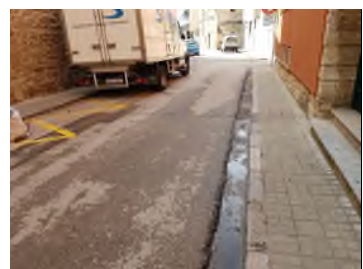
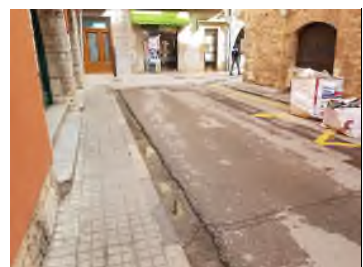
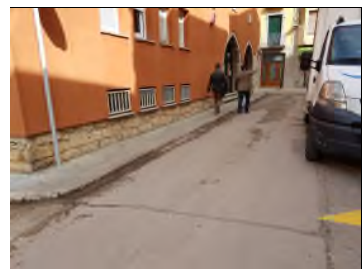
C. de la Pia Almoïna entre C. Major i C. Hospital

PENDENT LONGITUDINAL DEL TRAM	Baix (pdt ≤ 6%)
AMPLADA DEL CARRER ENTRE FAÇANES?	1,8 ≤ A < 7 m
TIPOLOGIA DE CARRER?	Amb voreres
AMPLADA DE LA VORERA MÍNIMA:	A < 0,9 m
AMPLADA LLIURE D'OBSTACLES MÍNIMA:	A < 0,9 m
ALÇADA LLIURE D'OBSTACLES:	H ≥ 2,2 m
ITINERARI AMB ALGUN GRAÓ AÏLLAT?	No
DESNIVELLS SALVATS AMB ESCALES I/O RAMPES?	No, ni escales ni rampa
PENDENT TRANSVERSAL DE L'ITINERARI:	pdt ≤ 2%
SI PENDENT ALT, PAS ALTERNATIU SENYALITZAT?	No és necessari

Tram de carrer amb la vorera esquerra d'amplada inferior a 0.9 m i secció entre façanes inferior a 7 metres*. Per tal de fer-lo accessible es proposa reurbanitzar-lo en plataforma única seguint els paràmetres de les normatives d'accessibilitat.

* En carrers de menys de 7 metres no hi ha possibilitat de construir voreres de 1.8 m d'amplada i una calçada per a la circulació de vehicles.

Descripció	Un.	Preu	Cost (€)	PE
M2. Reurbanització de carrer en plataforma única.	130	167,27	21.745,10	0
PRESSUPOST TOTAL DEL TRAM (PEM)			21.745,10

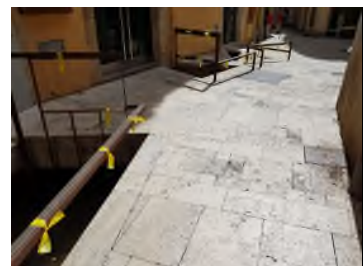
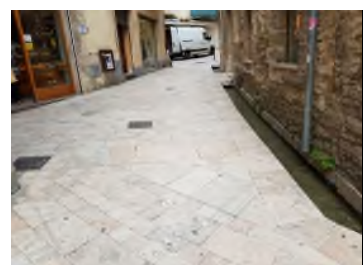
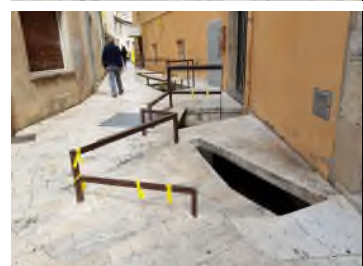
C. Abeuredor entre C. de la Canal i Pl. Major

Tram de carrer de la tipologia constructiva plataforma única.

A la façana esquerra hi ha un canal de reg al descobert que presenta un desnivell amb l'itinerari de vianants per la vorera. Alguns trams del reg estan protegits amb passamans però d'altres no. No es proposa dur a terme cap actuació ja que forma part del conjunt patrimonial del barri vell.

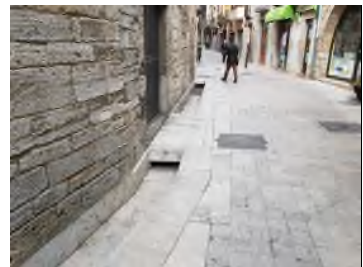
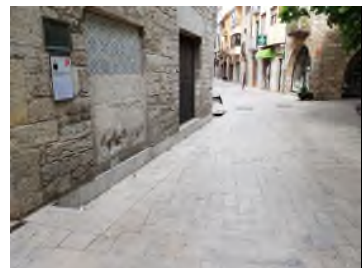
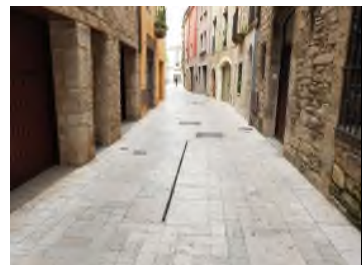
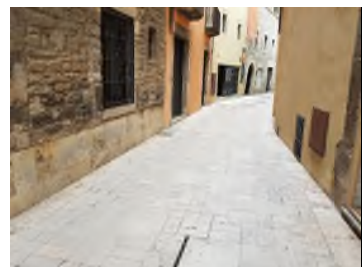
C. de les Escrivanies entre C. de la Pia Almoina i C. de l'Església

Tram de carrer de la tipologia constructiva plataforma única.

A la cruïlla amb el Escrivanies, a davant del Museu Arqueològic, hi ha un canal de reg al descobert que té un desnivell sense protegir amb l'itinerari de vianants per la vorera. No es proposa dur a terme cap actuació ja que forma part del conjunt patrimonial del barri vell.

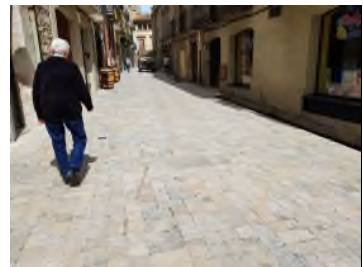
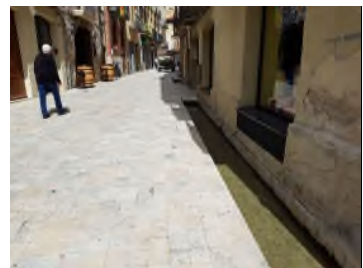
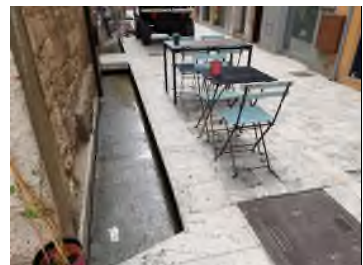
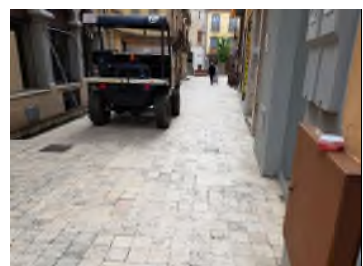
Tram de carrer de la tipologia constructiva plataforma única.

A la façana esquerra hi ha un canal de reg al descobert que té un desnivell sense protegir amb l'itinerari de vianants per la vorera. No es proposa dur a terme cap actuació ja que forma part del conjunt patrimonial del barri vell.

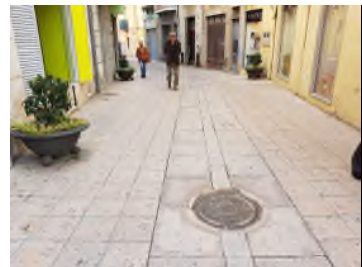
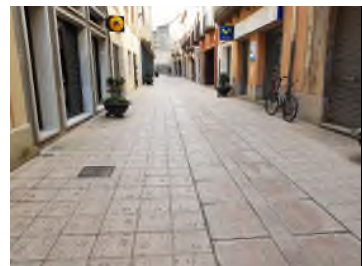
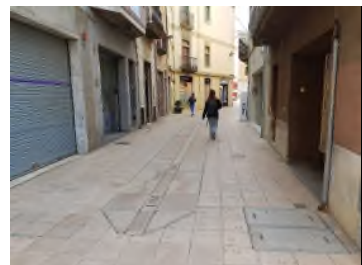
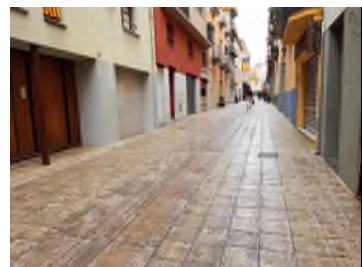
Tram de carrer de la tipologia constructiva plataforma única. El tram es considera accessible d'acord amb la Orden VIV/561.

Als laterals del carrer i també al centre hi han peces transitables per els vianants que disposen d'obertures de diàmetre superior a 1 cm que no són accessibles d'acord amb la Orden VIV/561 ni amb el Codi d'accessibilitat. Es proposa substituir aquestes peces per unes on les obertures donin compliment a les normatives d'accessibilitat.

Descripció	Un.	Preu	Cost (€)	PE
M2. Modificació de peces de paviment amb obertures per unes d'accessibles	10	70,00	700,00	0
PRESSUPOST TOTAL DEL TRAM (PEM)			700,00

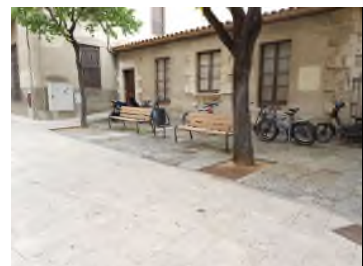
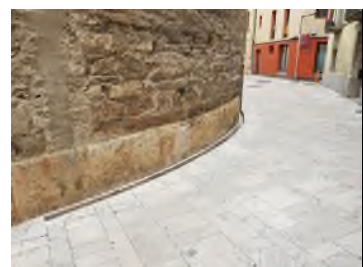
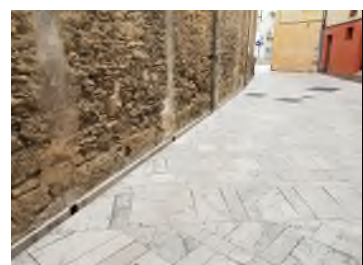
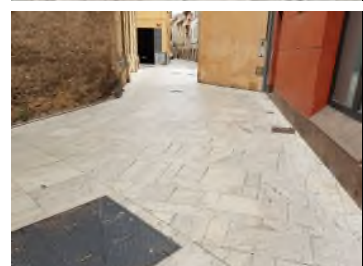
Tram de carrer de la tipologia constructiva plataforma única. El tram es considera accessible d'acord amb la Orden VIV/561.

Com aspecte de detall es proposa protegir els escocells dels dos arbres per tal de suprimir el desnivell amb el paviment circumdant. També es proposa protegir el reg de petites dimensions que envolta l'església de Santa Maria dels Turers, col·locant reixes d'embornal corregut com les instal·lades al tram ID 72, carrer de la Paraireria.

Descripció	Un.	Preu	Cost (€)	PE
Un. Substitució i/o col·locació de reixa per escocell accessible.	2	99,63	199,26	0
Un. Col·locació de reixa d'embornal corregut	15	65,00	975,00	0
PRESSUPOST TOTAL DEL TRAM (PEM)			1.174,26

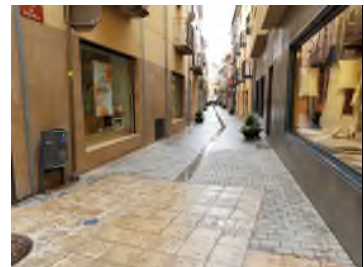
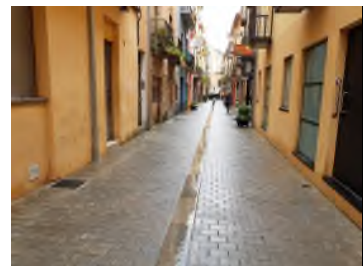
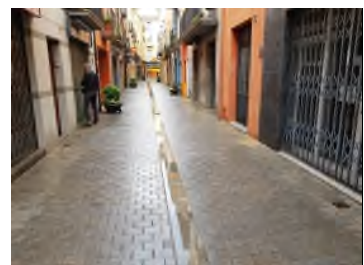
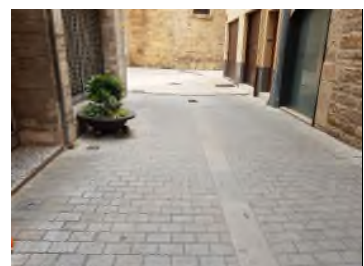
Tram de carrer de la tipologia constructiva plataforma única. El tram es considera accessible d'acord amb la Orden VIV/561. Com aspecte de detall es proposa substituir les reixes de fundició dels embornals per unes de disseny accessible, ja que les actuals tenen les obertures amb diàmetre superior a 1 cm (és el màxim que estableix la Orden VIV/561).

Descripció	Un.	Preu	Cost (€)	PE
Un. Substitució de reixa/tapa existent per reixa/tapa accessible.	6	99,63	597,78	8
PRESSUPOST TOTAL DEL TRAM (PEM)			597,78

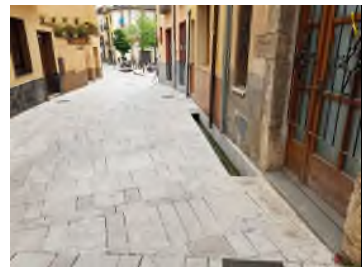
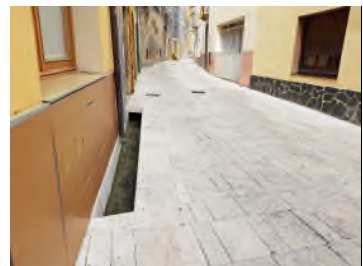
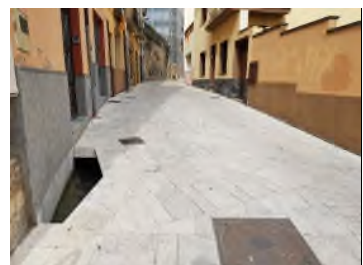
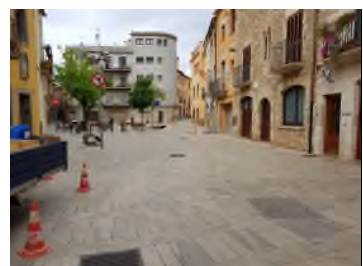
Tram de carrer de tipologia constructiva plataforma única. El carrer limita amb la plaça del Teatre i s'analitza com espai a l'aire lliure a la fitxa corresponent.

Al costat dret hi ha un canal de reg al descobert que té un desnivell sense protegir amb l'itinerari de vianants per la vorera. No es proposa dur a terme cap actuació ja que forma part del conjunt patrimonial del barri vell.

El tram es pot considerar accessible i no es considera prioritari realitzar-hi cap intervenció.

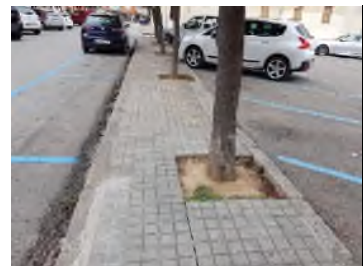
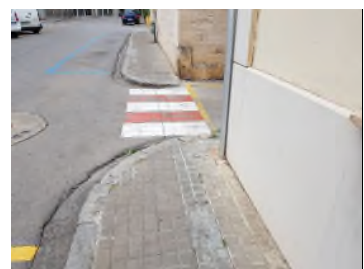
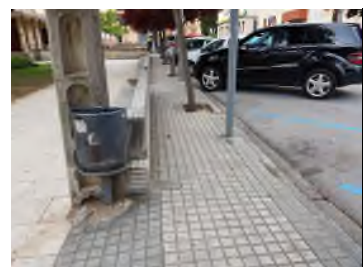
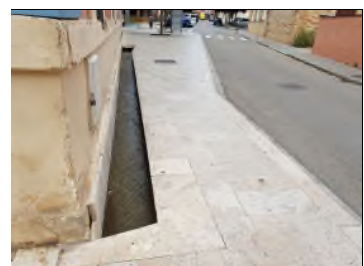
C. Servites entre Plaça Miquel Boix i Vilardell i C. de Sant Martí

La vorera dreta del tram situat entre les cruïlles del carrer Josep M^aBohigas té una amplada entre 1.5 i 0.9 m; tanmateix l'amplada lliure de pas queda reduïda a menys de 0.9 m en quasi tot el seu recorregut degut a la presència d'escocells d'arbres que estrenyen el pas.

El tram de vorera esquerra situat entre entre els immobles n^o9 (Correus) i n^o15 (Telefonica) té una amplada d'entre 0.9 i 1.5 m.

A la vorera esquerra situada entre l'immoble n^o15 (Telefònica) i el n^o17 (local d'entitats) l'amplada de pas és inferior a 0.9 m per la presència d'escocells d'arbres que estrenyen el pas.

A la vorera esquerra, en el tram entre l'immoble n^o17 i la cruïlla amb el carrer Martirià, hi ha un gual de vehicles que redueix l'amplada de pas a menys de 0.9 m.

A la vorera dreta del tram situat entre la Plaça Pau Casals i la Plaça dels Estudis (Museu Darder), hi ha un canal de reg al descobert que té un desnivell sense protegir amb l'itinerari de vianants per la vorera. No es proposa dur a terme cap actuació ja que forma part del conjunt patrimonial del barri vell.

Es proposa convertir tot el tram de carrer en plataforma única i alhora protegir els escocells dels arbres per suprimir el desnivell amb el paviment circumdant. La reurbanització del tram inclou el cost de tancar els escocells, substituir les reixes o modificar els guals de vehicles. Un cop es duguin a terme les propostes d'actuació el tram de carrer complirà la Orden VIV/561.

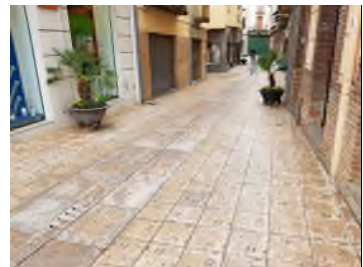
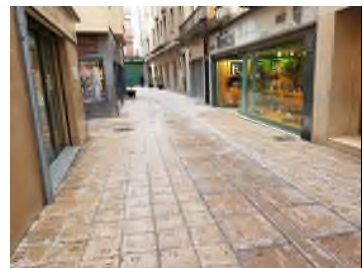
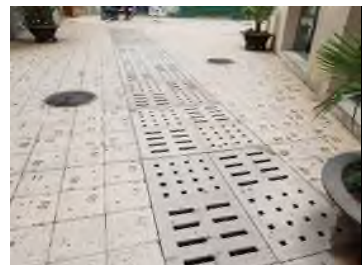
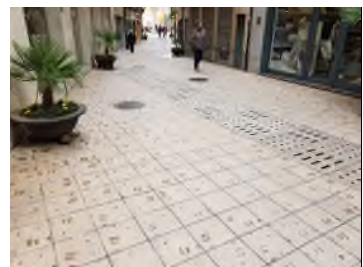
C. del Mercadal entre C. Major i C. Servites

Tram de carrer de tipologia constructiva plataforma única amb un canal de reg a l'eix central. El reg està cobert per peces transitables per als vianants. Aquestes peces tenen obertures de diàmetre superior a 1 cm que no són accessibles d'acord amb la Orden VIV/561. Es proposa substituir aquestes peces per unes on les obertures donin compliment a les normatives d'accessibilitat.

Tot i que el tram es pot considerar accessible, caldria realitzar les següent intervencions:

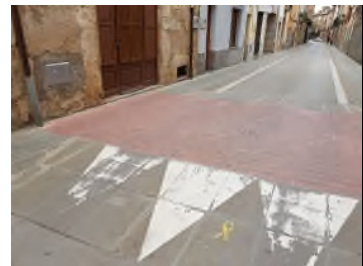
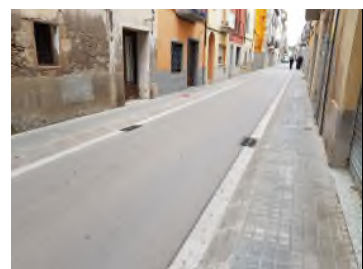
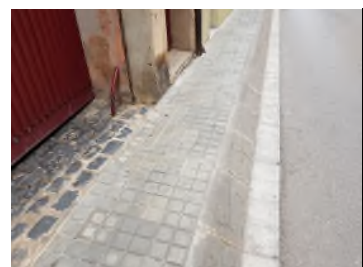
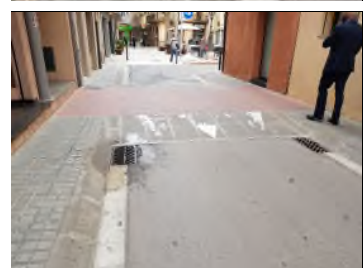
C. de Sant Martíria entre C. Servites i C. de Sant Antoni

Tram de carrer amb vorera d'amplada inferior a 0.9 m i secció entre façanes inferior a 7 metres*. Per tal de fer-lo accessible es proposa reurbanitzar-lo en plataforma única seguint els paràmetres de les normatives d'accessibilitat.

Descripció	Un.	Preu	Cost (€)	PE
M2. Reurbanització de carrer en plataforma única.	800	167,27	133.816,00	1
PRESSUPOST TOTAL DEL TRAM (PEM)			133.816,00

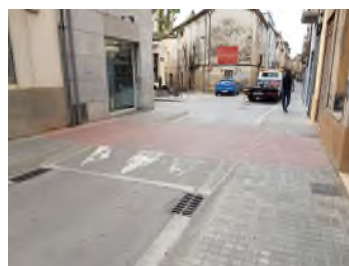
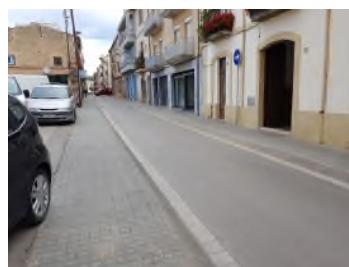
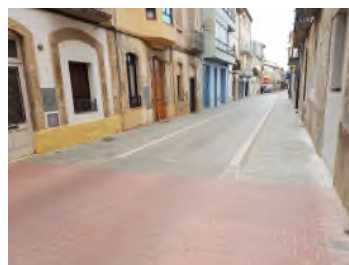
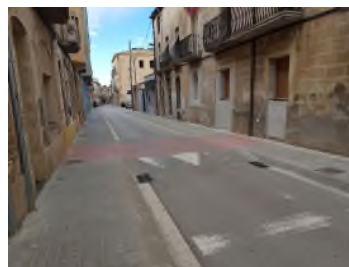
C. de Sant Martirià entre C. Navata i C. del Canat

L'amplada de la vorera i l'amplada lliure de pas de l'itinerari és superior a 0.9 m a la vorera esquerra i superior a 1.5 m a la vorera dreta, per tant, l'itinerari compleix el Codi d'accessibilitat però no la Orden VIV/561. Es proposa reurbanitzar-lo en plataforma única per tal de que compleixi la Orden VIV/561.

Descripció	Un.	Preu	Cost (€)	PE
M2. Reurbanització de carrer en plataforma única.	614	167,27	102.703,78	0
PRESSUPOST TOTAL DEL TRAM (PEM)			102.703,78

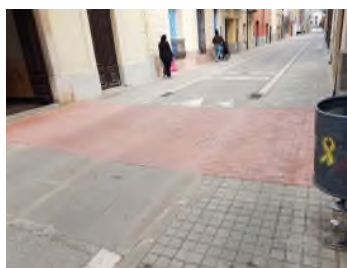
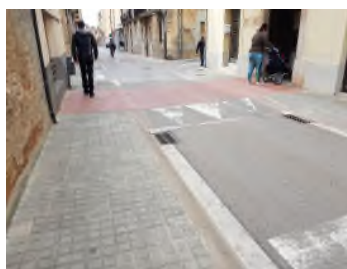
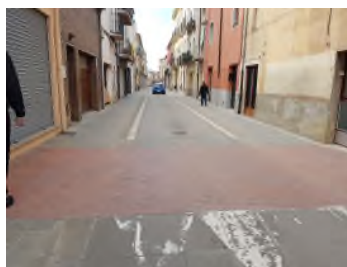
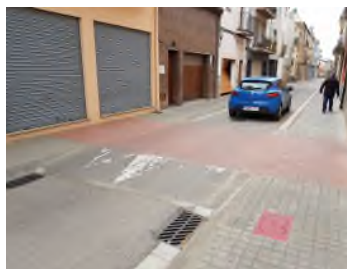
C. de Sant Martíria entre C. del Canat i C. de Mossèn Sala

L'amplada de la vorera i l'amplada lliure de pas de l'itinerari és superior a 0.9 m a la vorera esquerra i superior a 1.5 m a la vorera dreta, per tant, l'itinerari compleix el Codi d'accessibilitat però no la Orden VIV/561. Es proposa reurbanitzar-lo en plataforma única per tal de que compleixi la Orden VIV/561.

Descripció	Un.	Preu	Cost (€)	PE
M2. Reurbanització de carrer en plataforma única.	420	167,27	70.253,40	0
PRESSUPOST TOTAL DEL TRAM (PEM)			70.253,40

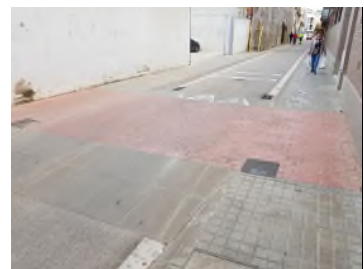
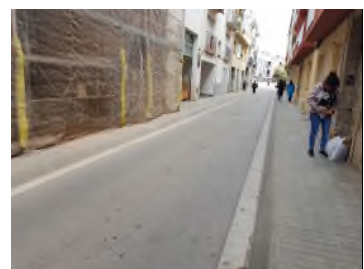
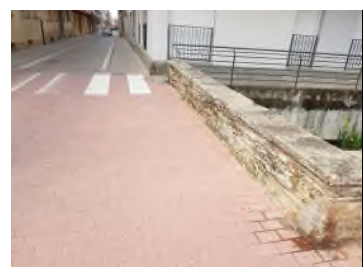
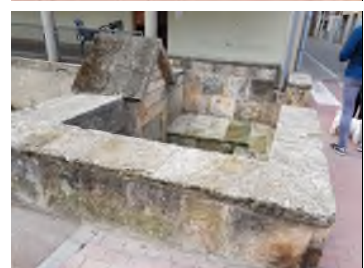
C. de Sant Martíria entre C. de Mossèn Sala i Ronda de Fortià

L'amplada de la vorera i l'amplada lliure de pas de l'itinerari és superior a 0.9 m a la vorera esquerra i superior a 1.5 m a la vorera dreta, per tant, l'itinerari compleix el Codi d'accessibilitat però no la Orden VIV/561. Es proposa reurbanitzar-lo en plataforma única per tal de que compleixi la Orden VIV/561.

Al final del tram, a la cruïlla amb el carrer Fortià, hi ha un reg que travessa el carrer Sant Martíria per sota. A l'esquerra el desnivell està protegit amb una barana de pedra però es proposa estudiar la possibilitat de suplementar-la amb un passamà, ja que l'alçada de protecció ha de ser igual o superior a 90 cm.

En aquest mateix punt però a la dreta, hi ha un tram d'esglaons que condueixen a una font de disseny no accessible. No es proposa dur a terme cap actuació a la font ja que és de caràcter històric. El que sí es proposa és senyalitzar l'accés a la font amb una franja de paviment direccional tàctil de 40 cm d'amplada col·locada en sentit transversal a l'accés, per tal de senyalitzar el desnivell negatiu entre el carrer Sant Martíria i la font.

Descripció	Un.	Preu	Cost (€)	PE
M2. Reemplaçament paviment d'extrems d'escala per un de diferent textura.	1	48,72	48,72	0
M1. Col·locació de passamà cargolat a paret, encastat a terra o a paviment.	6	58,91	353,46	0
M2. Reurbanització de carrer en plataforma única.	800	167,27	133.816,00	0
PRESSUPOST TOTAL DEL TRAM (PEM)			134.218,18

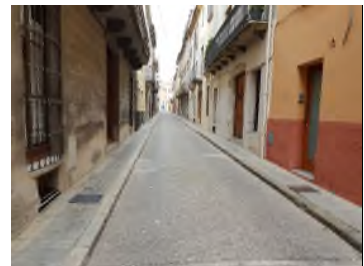
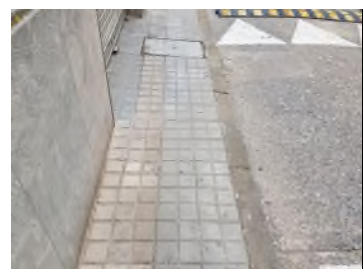
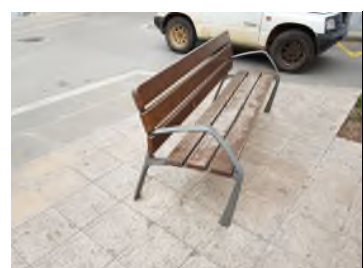
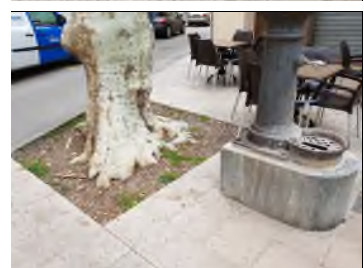
Tram de carrer amb vorera d'amplada inferior a 0.9 m i secció entre façanes inferior a 7 metres*. Per tal de fer-lo accessible es proposa reurbanitzar-lo en plataforma única seguint els paràmetres de les normatives d'accessibilitat.

Al final del tram, a la cruïlla amb el carrer Sant Maririà, hi ha la Plaça del Ges. En aquesta plaça hi han diversos elements de mobiliari urbà i es proposa dur-hi a terme actuacions de millora de l'accessibilitat. Hi ha una font de disseny no accessible (té peu i no permet l'apropament frontal) que es proposa substituir per una de disseny accessible. Al costat d'aquesta hi ha un escocell d'arbre que es proposa protegir per tal de suprimir el desnivell amb el paviment circumdant.

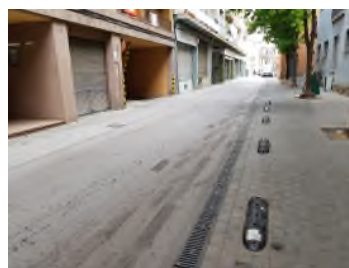
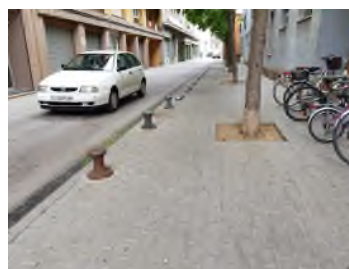
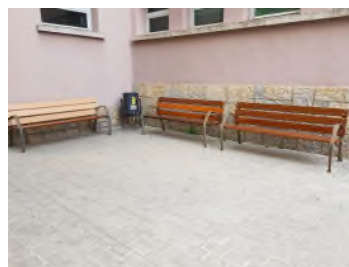
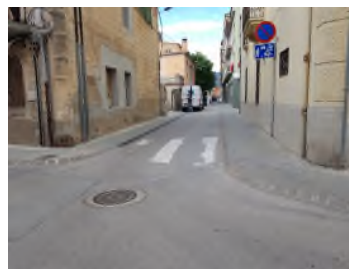
Tram de carrer en secció de plataforma única. Al inici del carrer hi ha una senyal de zona residencial i per tant la prioritat del carrer és per als vianants. El tram es considera accessible d'acord amb la Orden VIV/561 però es proposa dur a terme actuacions no prioritàries per millorar-ne l'accessibilitat.

La primera proposta és substituir els pilons per uns de disseny accessible, ja que els actuals tenen una alçada inferior a 75 cm i es consideren de disseny no accessible. La segona proposta és protegir els escocells dels arbres per tal de suprimir el desnivell amb el paviment circumdant.

Tot i que en els guals ID 379 i 380 (cruïlla carrer Sant Martí) el pas de vianants està pintat, no es proposa col·locar-hi les franges de senyalització d'invidents ja que en aquest carrer el vianants tenen prioritat per sobre els vehicles i per tant, aquests poden creuar el vial en qualsevol punt del tram.

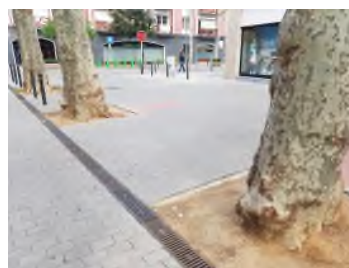
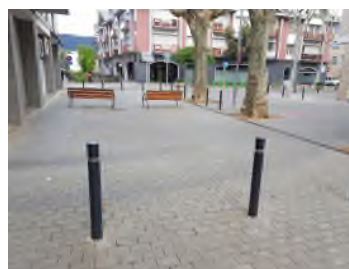
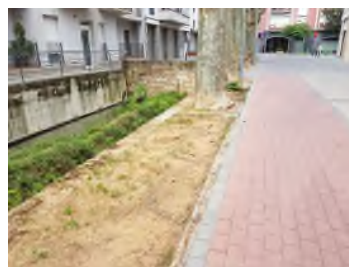
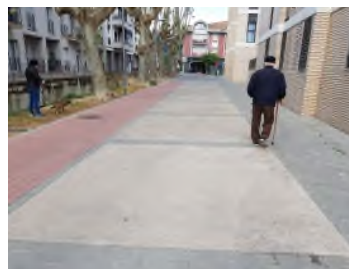
Tram de carrer de tipologia plataforma única on la circulació només és permesa als vianants. El tram es considera accessible d'acord amb la Orden VIV/561.

Es proposa protegir els escocells dels quatre arbres situats al costat dret, a la cruïlla amb el carrer de la Llibertat, amb la fi de suprimir el desnivell amb el paviment circumdant. Aquesta actuació no es considera prioritària ja que l'amplada lliure de pas és superior a 1.5 m.

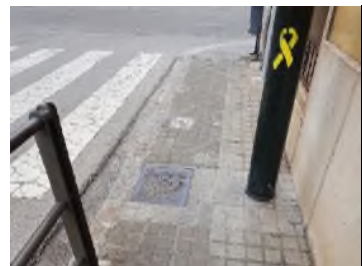
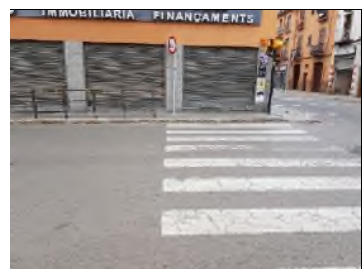
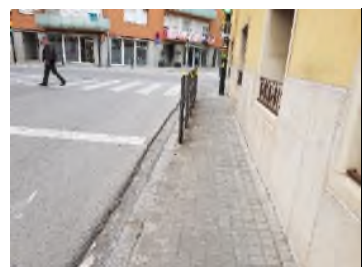
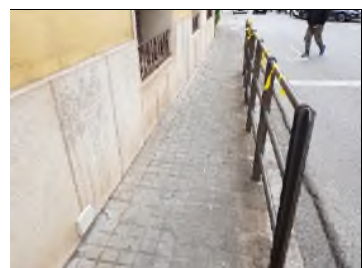
Es proposa ampliar les voreres situades entre el carrer de la Llibertat i el carrer Josep M^aBohigas per tal de que l'amplada de pas sigui com a mínim de 1.8 m. Caldrà desplaçar els elements que redueixen l'amplada de pas.

També caldrà refer o construir els guals de vianants ID 341 i 342. La partida d'ampliació de vorera inclou el cost d'actuació dels guals. Un cop es duiguin a terme les propostes d'actuació necessàries el tram de carrer es considerarà accessible d'acord amb la Orden VIV/561.

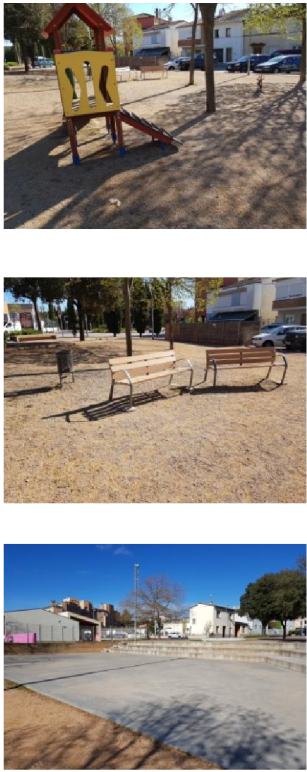
Itineraris		Foto
L'espai no té un itinerari definit, està pavimentat amb sauló a excepció de la pista que està formigonada.

Amplada de pas de l'itinerari en el punt més estret:	Entre 2 i 3 m	
Amplada lliure d'obstacles en el punt més estret:	≥ 1,80 m	
Alçada lliure d'obstacles al punt més baix:	≥ 2,20 m	
Pendent longitudinal de l'itinerari:	Inferior al 6%	
Pendent transversal de l'itinerari:	≤ 2 %	
Se salven desnivells mitjançant escales i/o rampes?	Sí, pero hi ha itineraris alternatius	
Presència de graons aïllats?	No	
El paviment és accessible?	Sí	
L'itinerari està suficientment il·luminat?	Sí	
Disposa de zones de descans al llarg de l'itinerari?	Sí	
El paviment és dur, estable i antilliscant?	Sí	
Hi ha reixes en l'itinerari?	No	
Hi ha elements d'ombra als itineraris?	Sí	
Els arbres estan podats (alçada lliure de 2,20 m)?	Sí

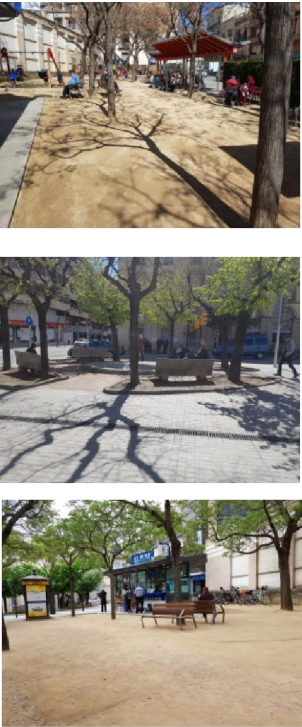
Itineraris		Foto
L'espai no té un itinerari definit i està pavimentat amb panot (zona de descans situada a la cruïlla) o sauló (zona joca infantils).

Amplada de pas de l'itinerari en el punt més estret:	Entre 2 i 3 m	
Amplada lliure d'obstacles en el punt més estret:	≥ 1,80 m	
Alçada lliure d'obstacles al punt més baix:	≥ 2,20 m	
Pendent longitudinal de l'itinerari:	Inferior al 6%	
Pendent transversal de l'itinerari:	≤ 2 %	
Se salven desnivells mitjançant escales i/o rampes?	No	
Presència de graons aïllats?	No	
El paviment és accessible?	Sí	
L'itinerari està suficientment il·luminat?	Sí	
Disposa de zones de descans al llarg de l'itinerari?	Sí	
El paviment és dur, estable i antilliscant?	Sí	
Hi ha reixes en l'itinerari?	Sí, accessibles	
Hi ha elements d'ombra als itineraris?	Sí	
Els arbres estan podats (alçada lliure de 2,20 m)?	Sí

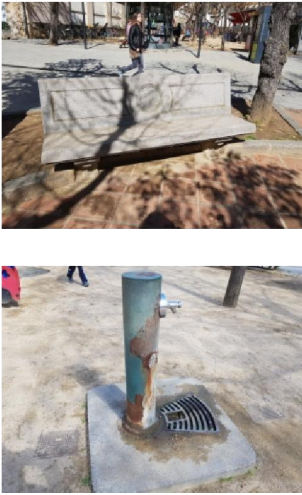
Mobiliari urbà		Foto
Escocells	En la zona de descans, els arbres estan delimitats per una vorada. En l'espai infantil els arbres estan encerclats per paviment de sauló, no hi ha desnivells.

Pilons	No n'hi ha.	
Bancs	Situació: Repartits per tot l'espai.	
	Característiques: Els situats a la àrea de jocs infantils són accessibles. Els situats a la zona de descans no ho són ja que no tenen reposabraços. Es proposa col·locar-ne un que ho sigui.	
Papereres	Situació: N'hi ha diverses repartides per tota la plaça.	
	Característiques: Són accessibles.	
Font	Situació: N'hi ha una	
	Característiques: El disseny és accessible però la base no està enrasada amb el paviment circumdant. Es proposa refer la base.
