Actualització Novembre del 2018

Revisió del Pla d'Accessibilitat en la via pública de Banyoles

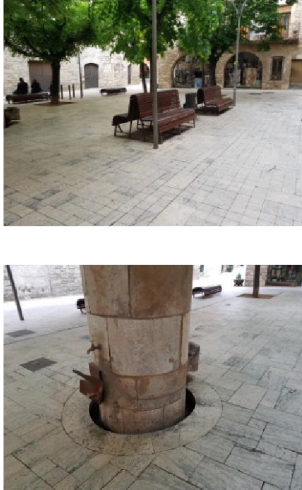
Mobiliari urbà		Foto
Escocells	Els escocells no estan protegits però el desnivell amb el paviment és inferior a 2 cm i no es proposa dur a terme cap actuació.

Pilons	No n'hi ha.	
Bancs	Situació: Repartits per tot l'espai.	
	Característiques: No són accessibles ja que no disposen de reposabraços i no estan situats a l'alçada que estableix la normativa (45 -50 cm)	
Papereres	Situació: N'hi ha diverses repartides per tota la plaça.	
	Característiques: Són accessibles.	
Font	Situació: N'hi ha una	
	Característiques: La font té dues boques de sortia i en ambdues el mecanisme d'accionament no és accessible. Es proposa modificar l'aixeta que no disposa de pica per una de disseny accessible.

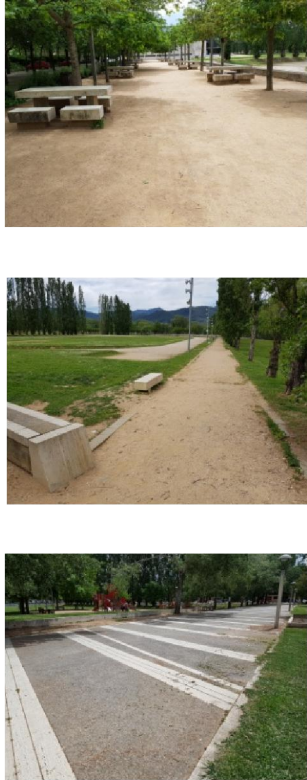
Itineraris		Foto
L'espai no té un itinerari definit i està pavimentat amb panot.

Amplada de pas de l'itinerari en el punt més estret:	Entre 2 i 3 m	
Amplada lliure d'obstacles en el punt més estret:	≥ 1,80 m	
Alçada lliure d'obstacles al punt més baix:	≥ 2,20 m	
Pendent longitudinal de l'itinerari:	Inferior al 6%	
Pendent transversal de l'itinerari:	≤ 2 %	
Se salven desnivells mitjançant escales i/o rampes?	Sí, però hi ha recorregut alternatiu	
Presència de desnivells sense protegir?	No	
El paviment és accessible?	Sí	
L'itinerari està suficientment il·luminat?	Sí	
Disposa de zones de descans al llarg de l'itinerari?	Sí	
El paviment és dur, estable i antilliscant?	Sí	
Hi ha reixes en l'itinerari?	No	
Hi ha elements d'ombra als itineraris?	Sí	
Els arbres estan podats (alçada lliure de 2,20 m)?	Sí

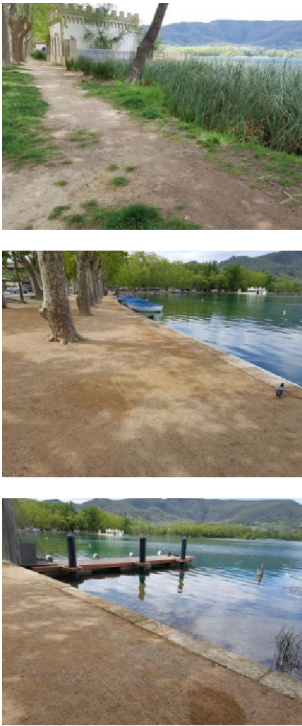
Itineraris		Foto
L'espai està pavimentat amb sauló.

Amplada de pas de l'itinerari en el punt més estret:	Entre 2 i 3 m	
Amplada lliure d'obstacles en el punt més estret:	≥ 1,80 m	
Alçada lliure d'obstacles al punt més baix:	≥ 2,20 m	
Pendent longitudinal de l'itinerari:	Inferior al 6%	
Pendent transversal de l'itinerari:	≤ 2 %	
Se salven desnivells mitjançant escales i/o rampes?	Sí, en l'accés	
Presència de desnivells sense protegir?	Sí, al voltant de l'estany	
No es proposa dur a terme cap actuació ja que es tracta d'un espai emblemàtic.		
El paviment és accessible?	Sí	
L'itinerari està suficientment il·luminat?	Sí	
Disposa de zones de descans al llarg de l'itinerari?	Sí	
El paviment és dur, estable i antilliscant?	Sí	
Hi ha reixes en l'itinerari?	No	
Hi ha elements d'ombra als itineraris?	Sí	
Els arbres estan podats (alçada lliure de 2,20 m)?	Sí

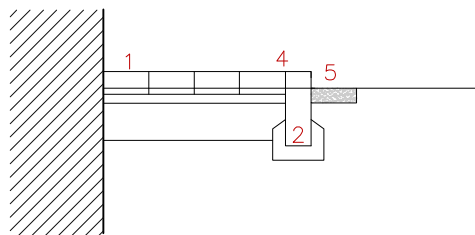
- 1 Paviment vorera
- 2 Pendent longitudinal del 8%
- 3 Pendent transversal del 2%
- 4 Vorada de formigó o pedra
- 5 Rigola
- 6 Línia groga de 15 cm
- 7 Asfalt
- 8 Desnivell a solucionar per l'interior
