MEMÒRIA VALORADA
DE REPARACIÓ D'UN TRAM DE LA
TRAVESSIA DE L'ESGLÉSIA DE PORTBOU

L'objecte d'aquesta projecte és definir la pavimentació del tram de la Travessia de l'Església del nucli urbà de Portbou, que actualment es troben en molt mal estat.

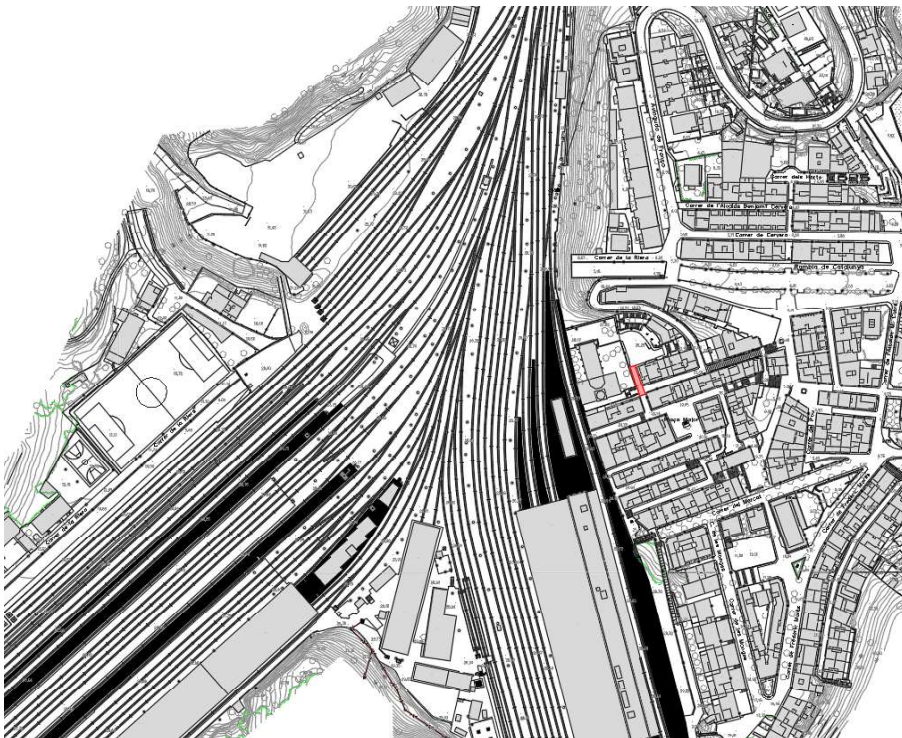
SITUACIÓ ACTUAL

Actualment la Travessia de l'Església des de la plaça de Santa Maria fins al carrer Església té un tram en un estat deficient, pel què fa a pavimentació degut a les arrels dels arbres del jardí de l'Església.

El carrer presenta un estat de conservació deficient a causa de les deformacions i desperfectes produïts pel creixement de les arrels dels arbres situats al jardí de l'Església. Amb el pas del temps, les arrels han provocat l'aixecament del paviment asfàltic, generant irregularitats, esquerdes, fissures i desnivells que afecten la seguretat i la comoditat tant dels vehicles com dels vianants.

Es pretén renovar la pavimentació del tram afectat de la Travessia de l'Església, des de la plaça de Santa Maria fins al C/de l'Església amb paviment de formigó de 15cm de gruix.

-Enderroc de paviment existent de mescla bituminosa que consisteix en: tall per delimitar la zona a demolar, enderroc de paviment, formant una caixa de 15cm de gruix i anivellament del terreny. Inclou càrrega, transport i deposició de runes a l'abocador autoritzat.

- Paviment de formigó de 15cm de gruix amb fibres d'alt trànsit, buidat amb dúmper, estesa, reglejat, vibrat i formació de pendent necessàries, amb acabat semi fi. Inclou talls per a juntes de dilatació.

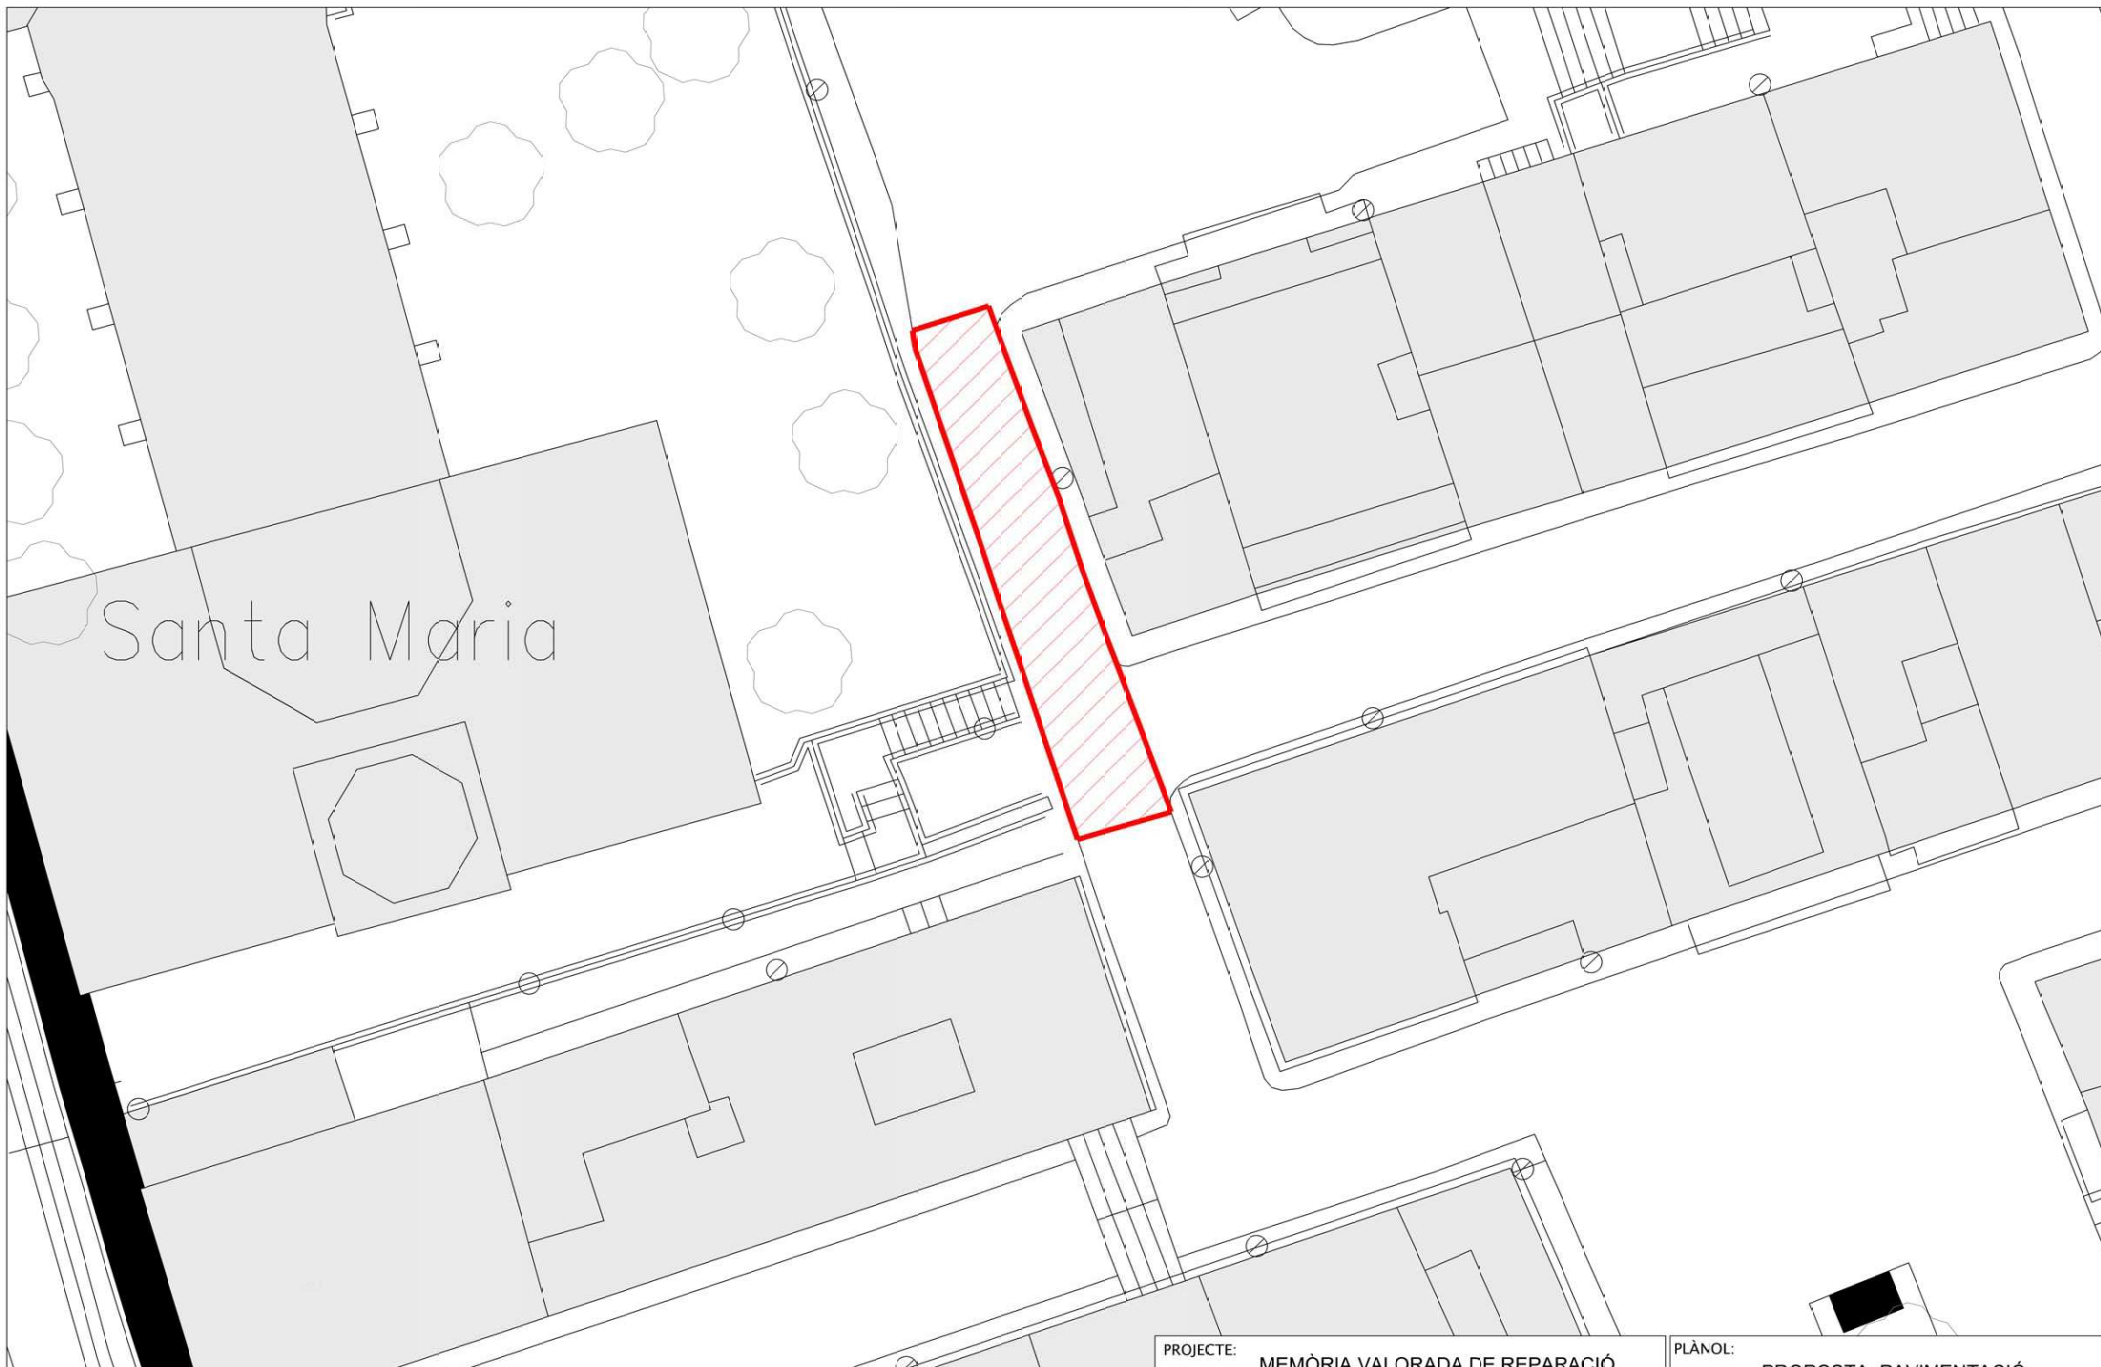
PROJECTE: MEMÒRIA VALORADA DE REPARACIÓ D'UN TRAM DE LA TRAVESSIA DE L'ESGLÉSIA		PLÀNOL: PROPOSTA. PAVIMENTACIÓ	
TITULAR: AJUNTAMENT DE PORTBOU		SITUACIÓ: PORTBOU	
ESCALA: 1/200 (A3)	DATA: 06/2026	Ref.: C4 34	PLÀNOL No: 02

ÀMBIT (70m²)
 Paviment de formigó 15cm

La intervenció abastarà una superfície de 70m².
