INFORME TÈCNIC D'INTERVENCIÓ

AVALUACIÓ DE L'ESTAT DE LES INFRAESTRUCTURES DEL SERVEI D'ABASTAMENT EN ALTA A LA FINALITZACIÓ DEL CONTRACTE DE L'EMPRESA ABASTAMENT EN ALTA COSTA BRAVA EMPRESA MIXTA SA - ABASTEM

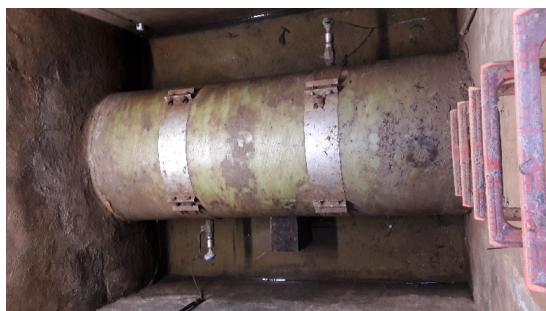
*Cabalímetre:**Sondes – Arqueta canonada Vilanova a ETAP*

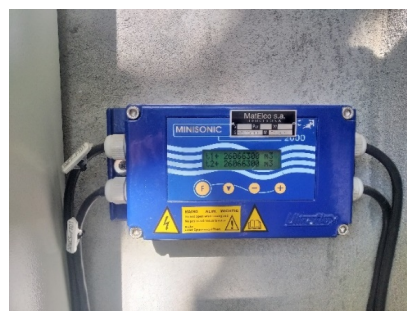
*Totalitzador – Armari canonada a ETAP*

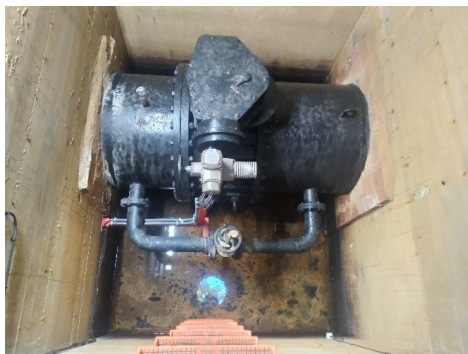
*Arqueta canonada a ETAP: Vàlvula seccionadora automatitzada*

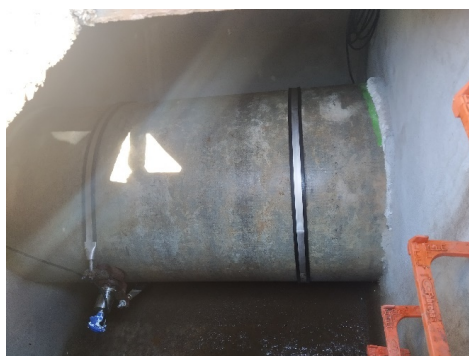
*Cabalímetre:**Sondes - Arqueta canonada cap a ETAP*

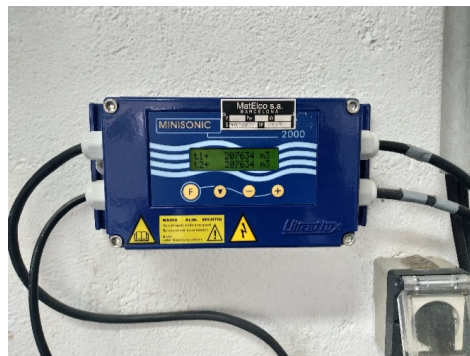
*Totalitzador - Cambra de claus*

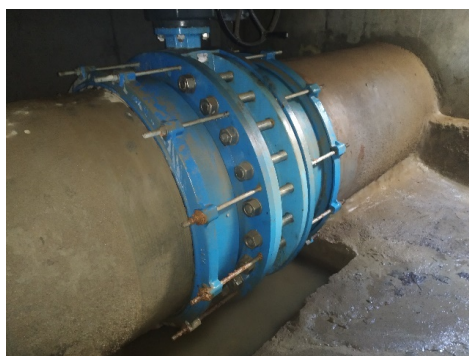
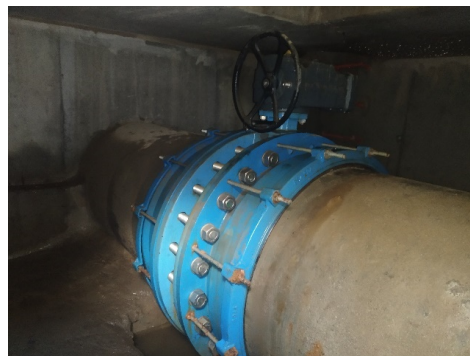
*Vàlvula seccionadora manual – Arqueta canonada cap a ETAP*

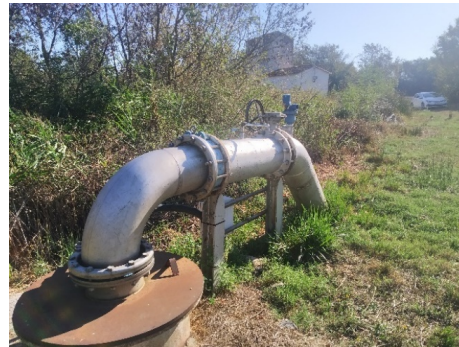
*Pou 2, al fons la caseta i l'accés a la parcel·la*

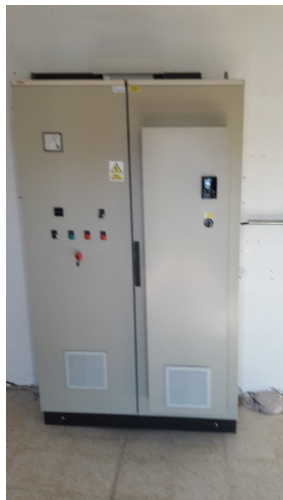
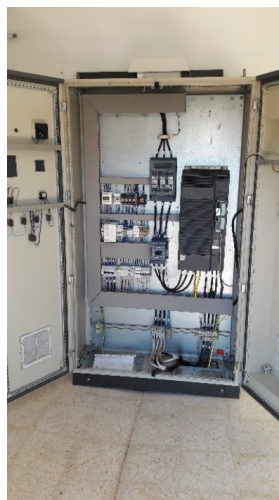
*Interior caseta – Quadre elèctric*

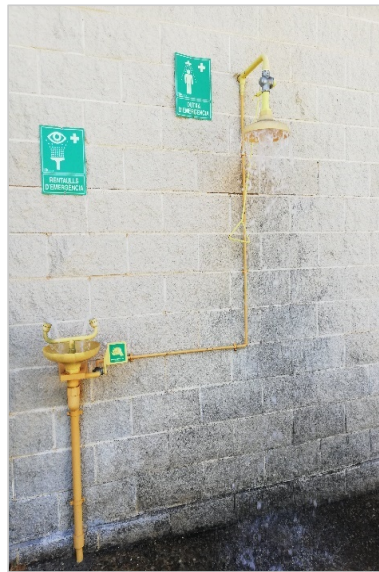
Sistema de rentat en funcionament. Mesures de protecció

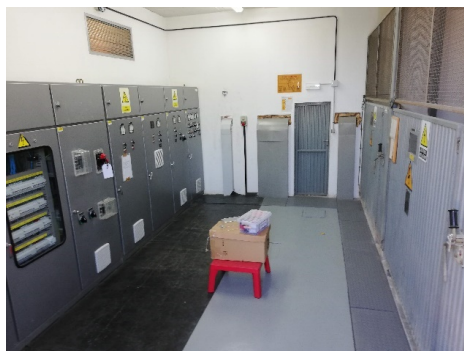
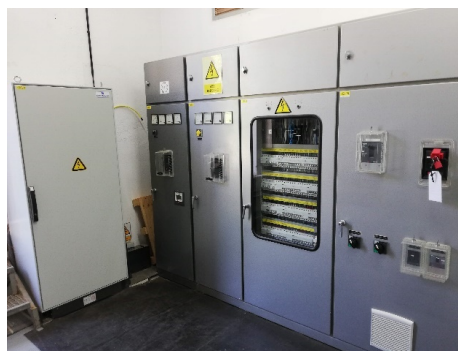
Sala de quadres elèctrics i transformadors.

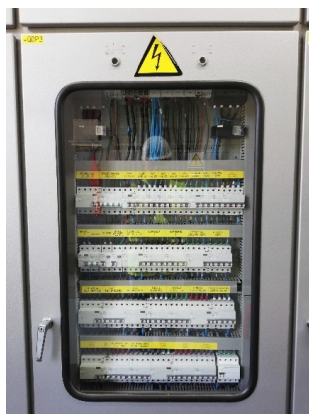
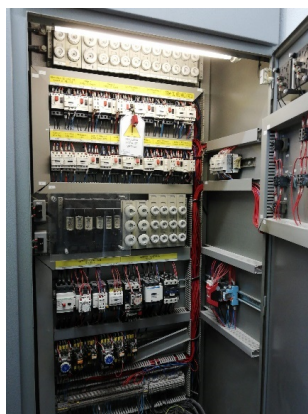
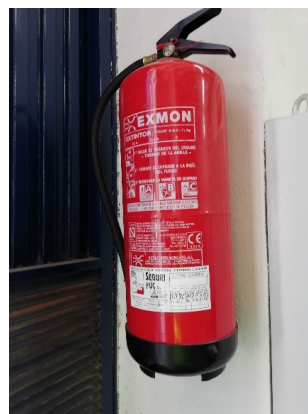
Enumeració i elements de seguretat i protecció del risc elèctric.

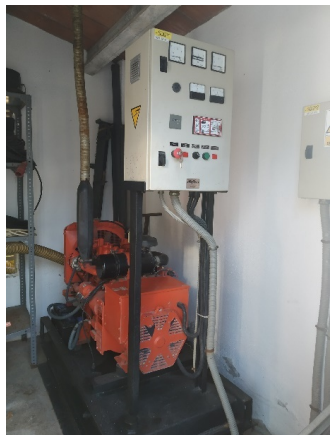
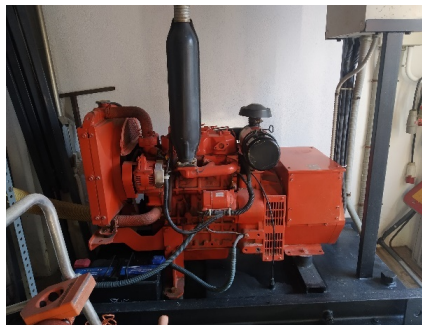
*Generador electrogen de l'interior caseta*

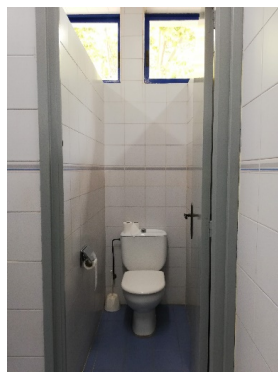
Vestidors i zona de bany. Equipament sanitari i primers auxilis.

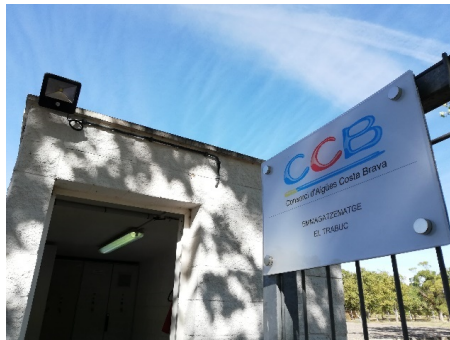
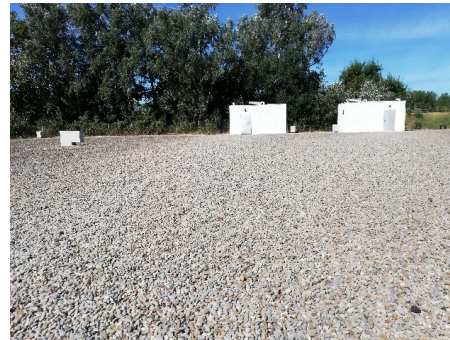
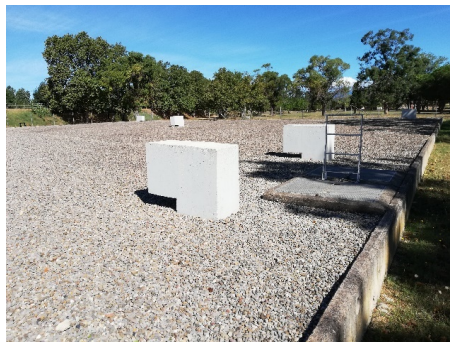
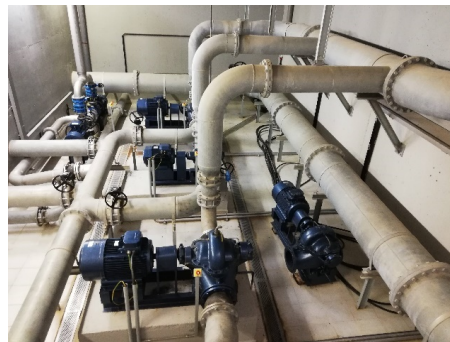
Accés i retolació instal·lacions: Caseta 1, caseta 2 i caseta 3.

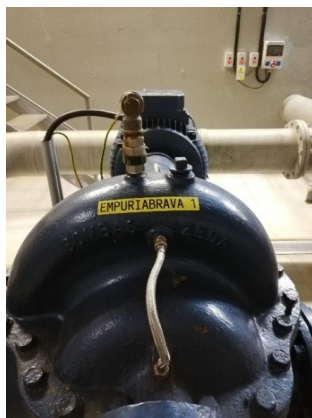
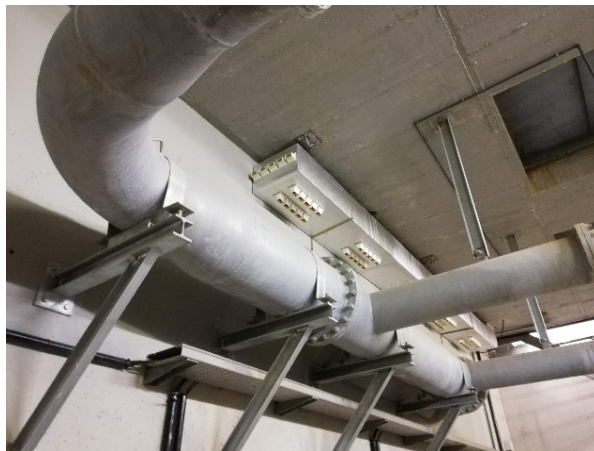
Salles quadres elèctrics i de bombes i caldereria.

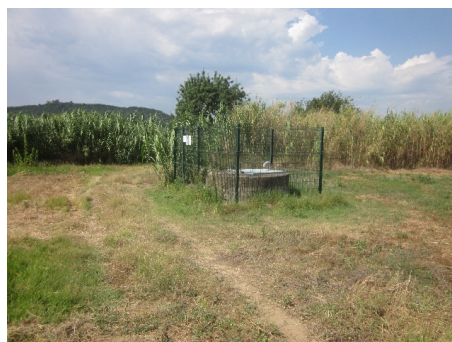
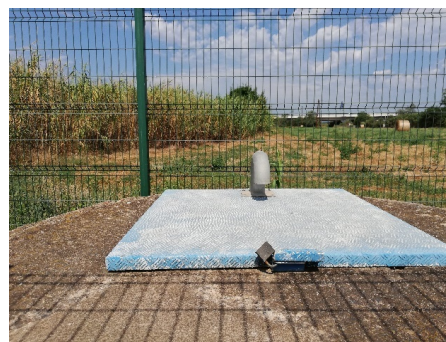
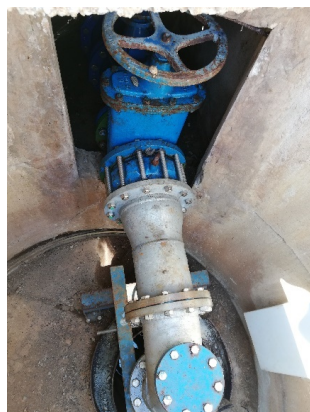
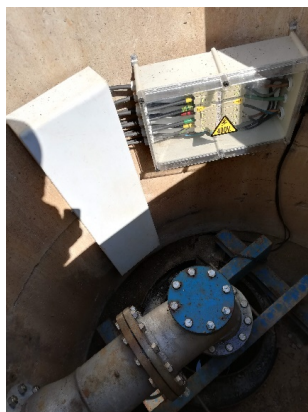
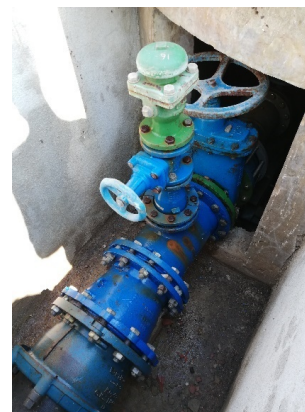
*Pou 2 de Lloret de Mar*

L'únic aspecte millorable és l'interior de l'edifici, necessitat recollida al projecte d'instal·lació de cabalímetre pel Pou 2 i a hores d'ara en licitació (Expedient 2020/52). Es tracta del forjat de la caseta que amb els anys s'ha enfonsat lleugerament degut al deficient fonament de l'edifici i el terreny d'aiguamolls sobre el que recolza. Pel que fa als exteriors, es tracta del deteriorament natural amb el temps de la pintura de la façana.

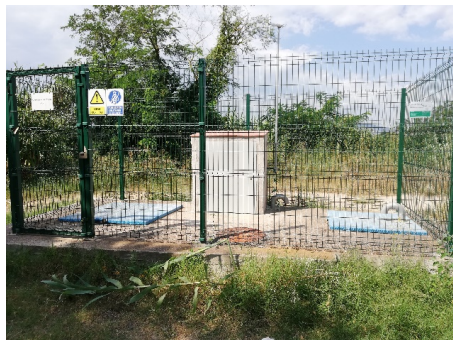
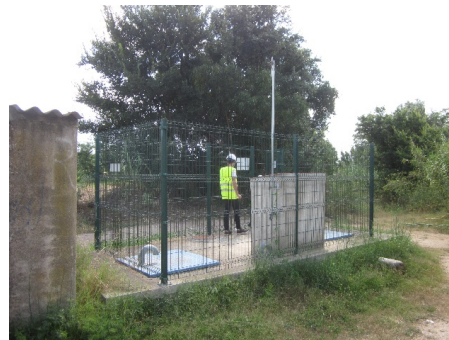
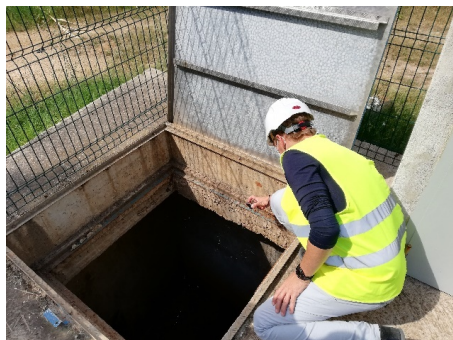
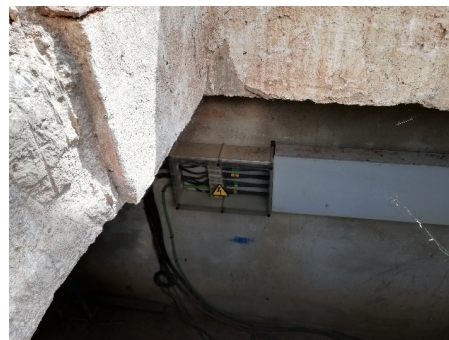
Pou 4 de Lloret de Mar

Cal esmentar també que, per l'edat de les instal·lacions, i malgrat el manteniment realitzat al llarg de les dècades passades, les parts metàl·liques de les captacions presenten corrosió generalitzada. Aquesta necessitat va ser recollida en el Pla de Manteniment, Millora i Noves Infraestructures dels Sistemes d'Abastament en Alta del Consorci de la Costa Brava, aprovat pel Ple del Consorci en data 24 d'agost de 2018, a través del qual es va programar una actuació de substitució de les actuals vàlvules i caldereria dels pous afectats. Aquesta actuació, que actualment es troba en fase prèvia a la seva licitació (expedient 2019/30), va ser recollida amb el codi 152S_POUS_E_Man_01 i preveu la intervenció en els pous 1, 4, 5 i 6 de Lloret de Mar i pous B i C de Tossa de Mar.

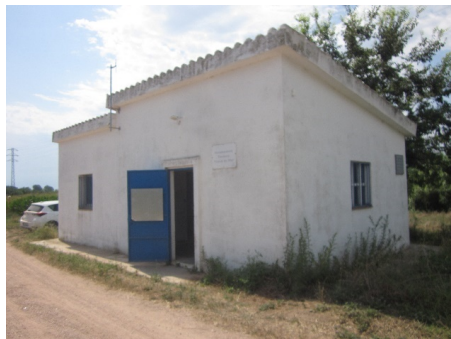
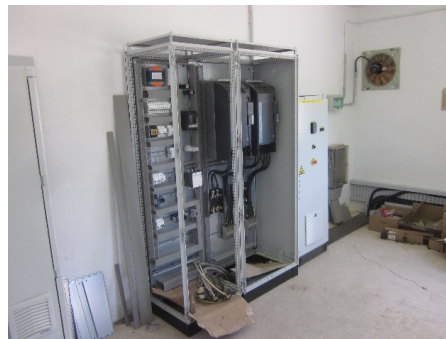
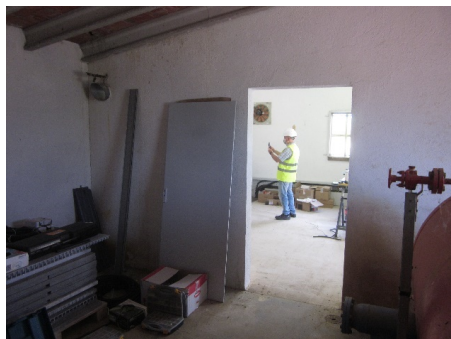
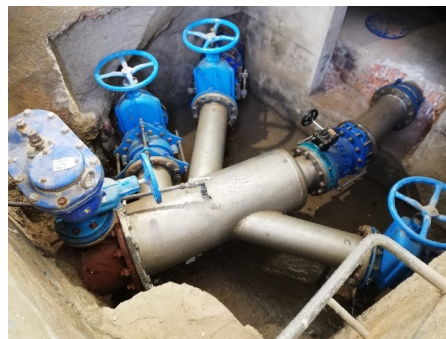
A3.3. Edifici antic bombament de Tossa de Mar

Exterior i interiors de la caseta

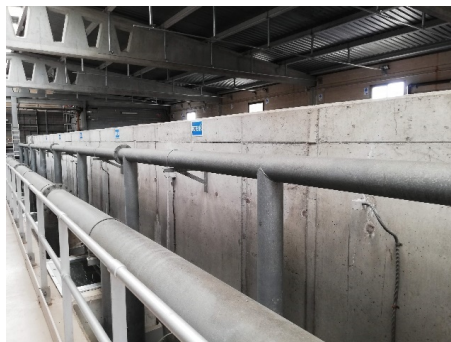
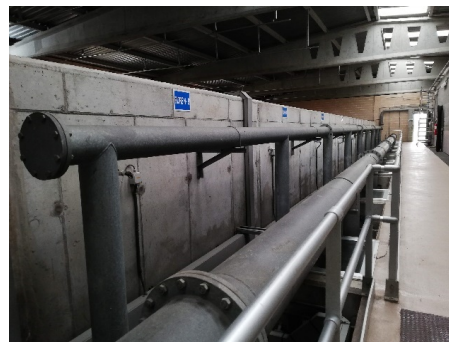
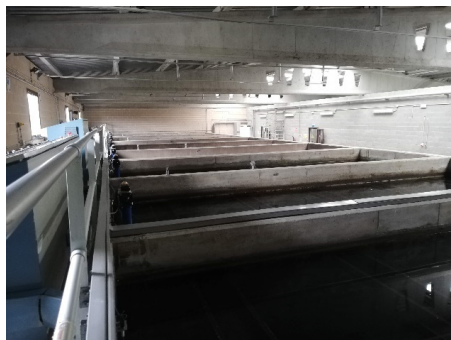
*Filtres de carbó actiu*

L'estat de conservació global de la filtració en carbó actiu és adequat i la seva funcionalitat és completa. L'obra civil de l'edifici està en bon estat general, tot i que es coneixen petites fissures en el formigó de separació entre alguns filtres que no afecten el normal funcionament de la instal·lació. Atesa la complexitat de la seva execució, amb implicacions més enllà de l'exploració ordinària, va ser inclosa en el Pla de Manteniment, Millora i Noves Infraestructures dels Sistemes d'Abastament en Alta del Consorci de la Costa Brava d'agost de 2018 (131S_ETAP TORDERA_O_Man_10), a fi que es pogués desenvolupar i realitzar de manera més precisa i

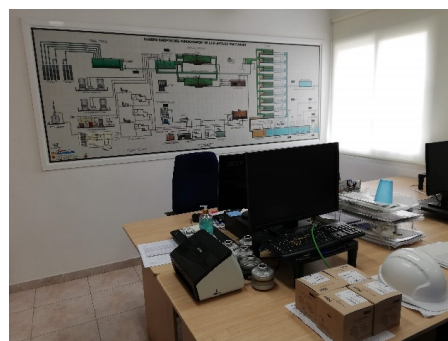
*Despatxos*
